SELVITYS KORVAUSVAATIMUKSEEN

Vaurioituneen auton rekisterinumero		Muu vaurio	
Korvausvaatimuksen esittäjän nimi			
Tapahtumapäivä	9.2.2021	Kello	17:10
Tapahtumapaikka	Jalkakäytävä Hämeenkadun ja Hatanpään valtatie risteyksessä		
Hoitovelvollisuus			
Korvausvelvollisuus			
<p>Tapahtumapaikkaa on hoidettu edeltävällä viikolla 3.2.2021 klo 10:05 – 10:09 hiekoittamalla ja auraamalla. Muuta toimenpidetarvetta ei ole ollut. Paikka on tarkastettu ajamalla 5.2.2021 ja 9.2.2021 (ks. kuvat).</p> <p>Säätiedot, työnjohdon tarkastukset tai kansalaispalaute eivät ole ohjanneet toimintaa siihen suuntaan, että liukkaudentorjuntatarvetta olisi esiintynyt alueella.</p> <p>Tapahtumapaikka on erittäin vilkas kävelyreitti. Kyseisestä kohdasta ei ole tullut palautetta liukkaudesta aikavälillä 1.1.2021 – 28.2.2021. Ottaen huomioon jalankulkijoiden suuren määrän, kyse ei ole kunnossapidon laiminlyönnistä.</p> <p>Vahingonkorvauslain (412/1974) 2 luvun ja 1 § mukaan vahingon on velvollinen korvaamaan se, joka tahallaan tai tuottamuksellaan on aiheuttanut vahingon. Kyseisessä tapauksessa asiassa ei ole menetelty tuottamuksellisesti.</p>

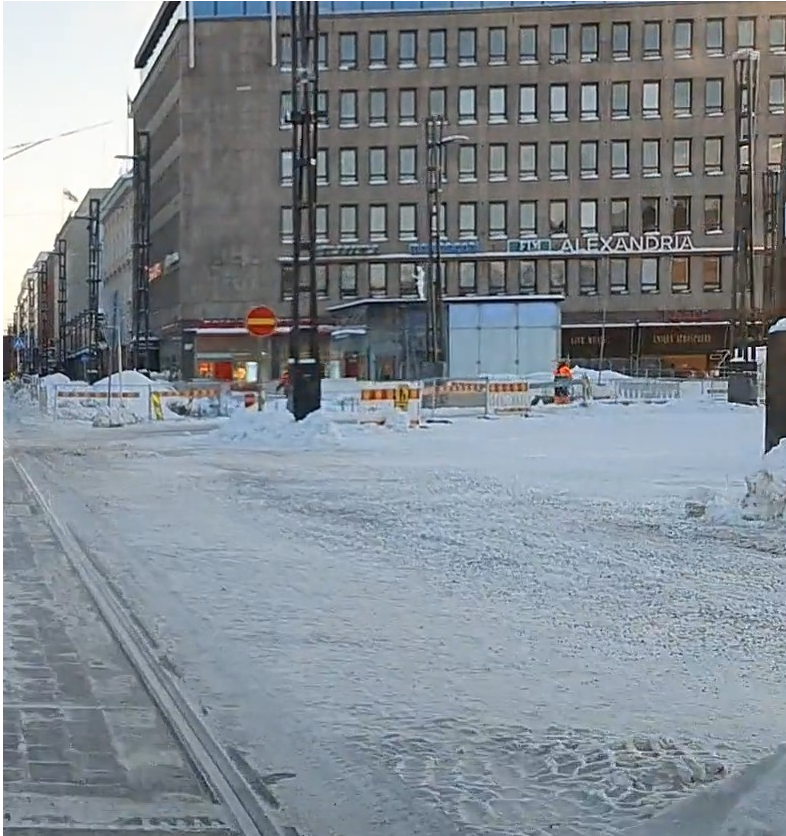
Kuvakaappaus 5.2.2021 klo 09:25, hiekoitus ja lumipolanne

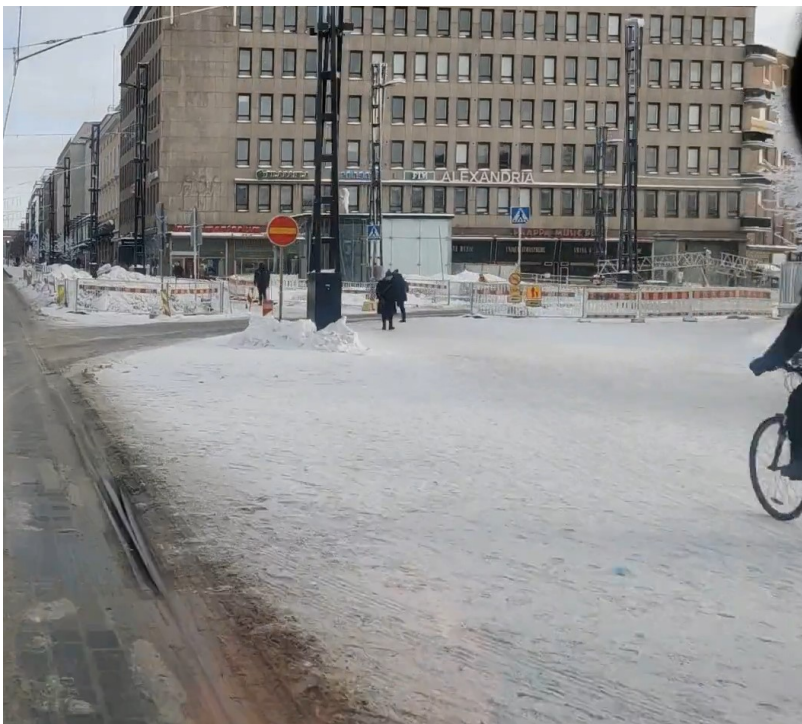
Kuvakaappaus 9.2.2021 klo 12:44, lumipolanne

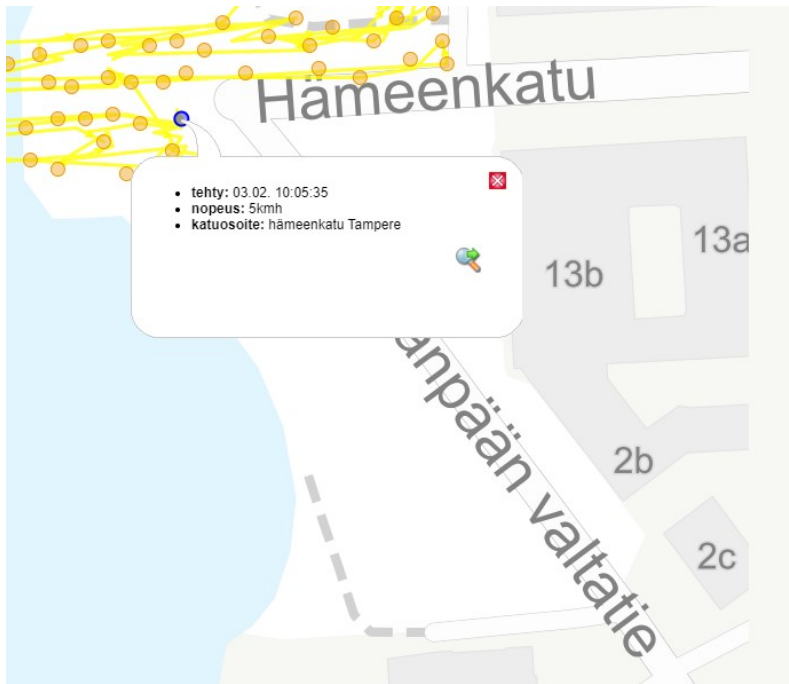
Viimeisin hoitotoimenpide ennen tapahtumaa
