Asbesti- ja haitta-ainekartoitus

Päiväys 7.4.2020
Projekti Kiinteistön asbesti- ja haitta-
ainekartoitus
Tilaaja KOy Pyynikinranta Holding Oy,
Kohde Pyynikin Trikoo,
Pyynikintie 25, 33230 Tampere

Pyynikin Trikoo, 1A
Pyynikintie 25
33230 Tampere

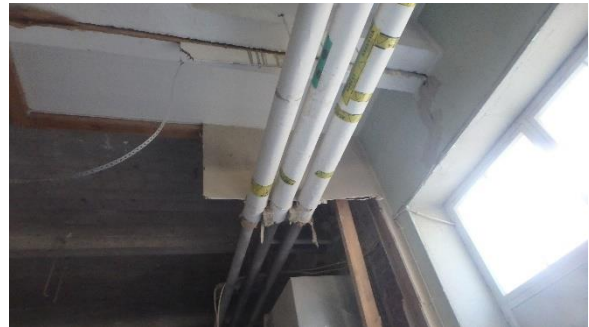
Vinyylilaatoissa (osassa) ja niiden liimoissa on käytetty asbestia

Vanhoissa putkien pahvieristeissä ja massoissa on käytetty asbestia

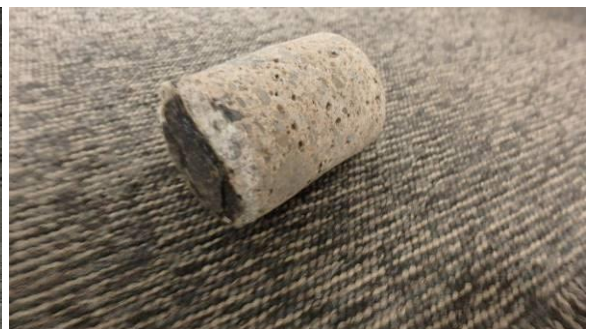
Lattioiden pintamassat (magnesiummassa) sisältävät asbestia

Kaksoislaatan välisessä kosteudeneristeessä on käytetty asbestia

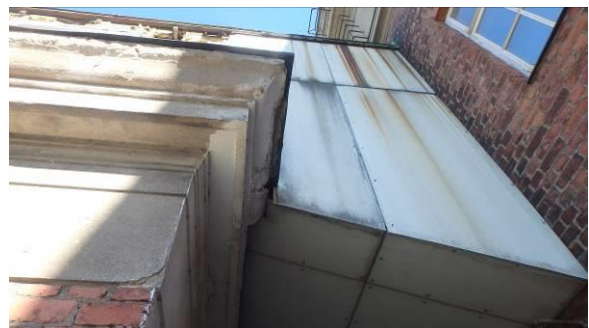
Tiloissa on havaittu muutamia asbestimenttiikanavia (kuva Optiplan 2016)

Käytävän ja hissien julkisivulevytyksessä on käytetty asbestia

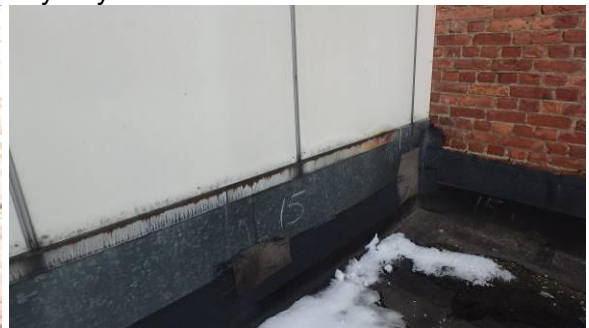
Kiviaineslevyä on käytetty myös tuulensuojalevynä julkisivulevyn ja koolauksen alla

Vastaavaa rakennetta on käytetty tavarahissin seinissä

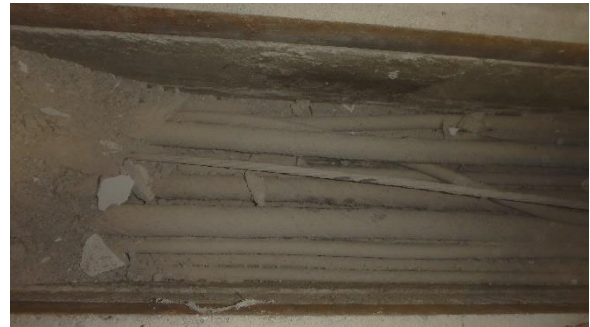
Kaapelissa ohut massakerros (tasoite), jokaKaapeleita ja johtoja on useita alapohjan sisältää asbestia. Putket huonokuntoisia tekniikkakanaaleissa

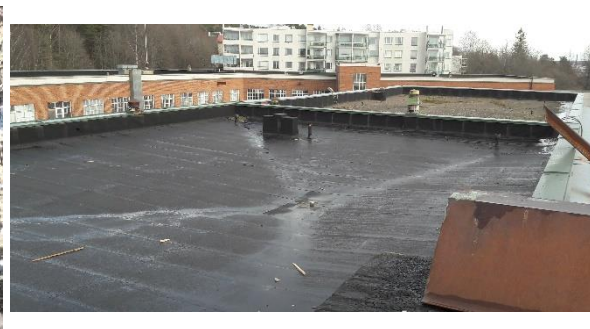
Vesikaton kermeissä on asbestia. KermejäYleiskuva vesikatoista 213 ja 215 on useita kerroksia.

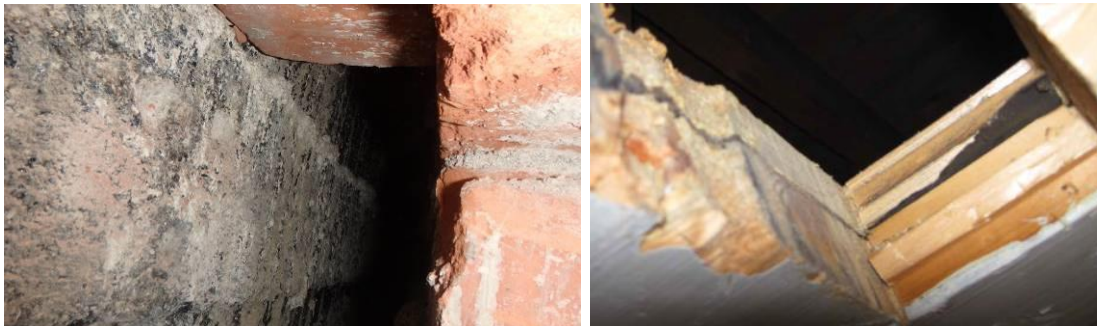
Perusmuurin sivelyssä on PAH-yhdisteitä yliRakennuksien 213 ja 214 yläpohjassa on vaarallisen jätteen raja-arvon käytetty terwapahvia (kuva Optiplan 2016)

Näytteitä vastaavien materiaalien purku suoritetaan RATU-kortin 82-0381 ohjeiden mukaan. Purkujäte on käsiteltävä ja hävitettävä vaarallisena jätteenä.

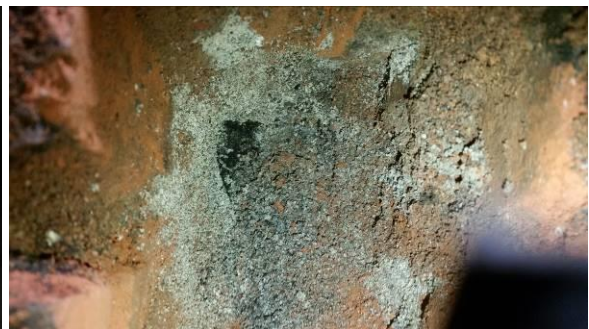
Tervapahvia on käytetty myös puupalkkien ja betonin liitoksen sively sisällä ja tiilimuurauksien liitoksissa (rakennus 213) PAH-yhdisteitä

Sivelyä on käytetty perusmuurin sisäpinnassa, joka on verhoiltu sisäpuolelta betonilla Sivelyä käytetty alapohjassa tiilipermannon alla

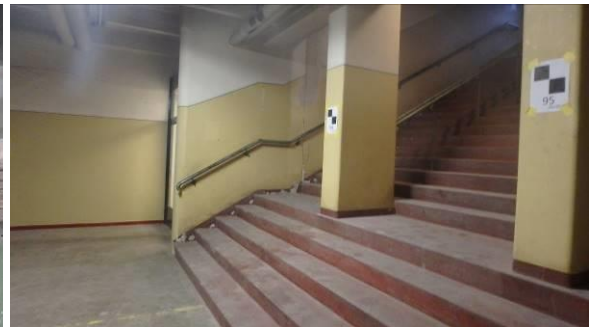
Ikkunamaali ja -kitti (214) sisältävät vaarallista jätettä
Porrashuoneen (214) käytävän maaleissa vaarallista jätettä

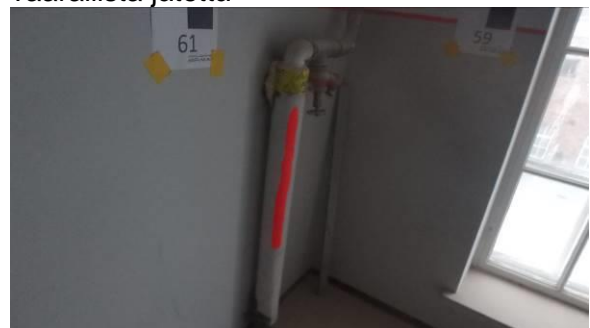
Jätekatoksen (214) maaleissa myös vaarallista jätettä
Ikkunapenkin maaleissa vaarallista jätettä. (kuva Optiplan 2016)

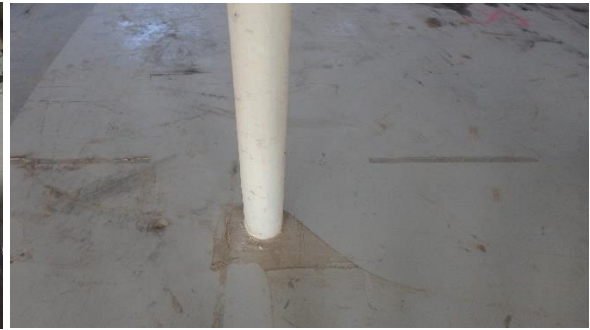
Yläpohjan (213) laudoituksen maali sisältää Puuyläpohjaa (213) kannattavien valurautapilarien maalissa on vaarallista jätettä

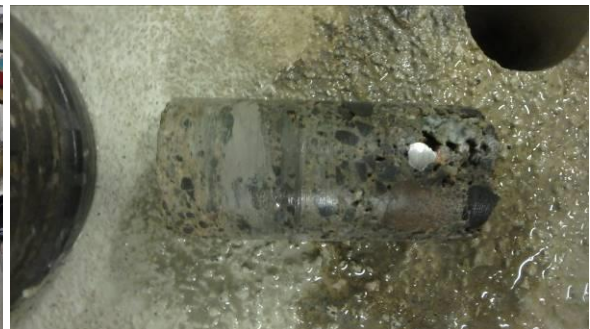
Kaikissa näytteissä on viitteitä öljyhiilivedyistä. Öljyhiilivedyt ovat pääosin raskaita öljyjakeita (C21-C40), esimerkiksi raskaita polttoöljyjä ja/tai voitelu- ja moottoriöljyjä. Keskitisleitä (C10-C21) esiintyy yksittäisissä näytteissä. Niin sanottuja bensiinijakeita (C5-C10) ei esiinny näytteissä. Öljyhiilivedyt eivät ylitä vaarallisen jätteen raja-arvoja näytteissä. Jo pienet pitoisuudet voivat aiheuttaa kuitenkin emissioita, jotka eivät täytä rakennusmateriaalien päästöluokitusta M1. Emissioita vähentää se, että näytteet sisältävät pääosin raskaita öljyjakeita. Näytteissä OL.01, OL.03 ja OL.04 pitoisuudet ovat todennäköisesti korkeampia lähellä lattiapintaa, josta imeytymisen on arviolta tapahtunut.

Näyte OL.03 otettiin alueelta, jossa havaittiin öljyhiilivedyt (OL.03) analysoidiin noin 90 mm paksuisesta lieriöstä (pintalaatasta)

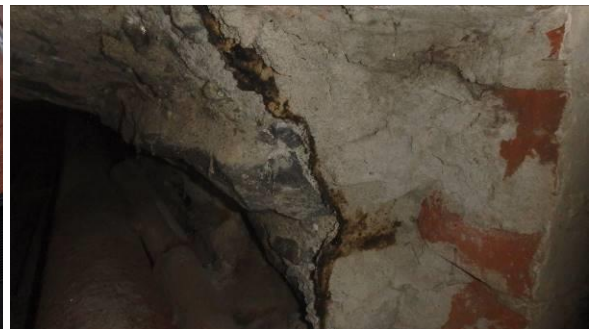
Rakennusten 212 ja 218 rajakohdan seinän bitumihuovassa on asbestia

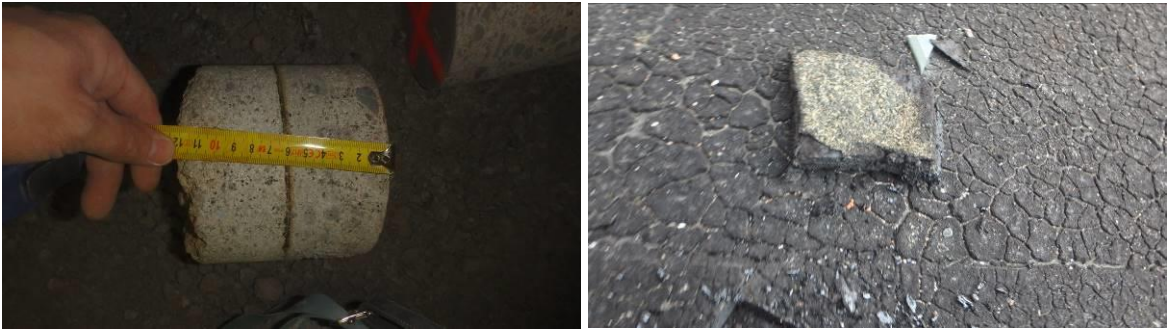
Bitumihuopaa on käytetty myös alapohjassa Vesikatteen kermeissä, ASB.77 ja ASB.78, kahden laatan välissä asbestia

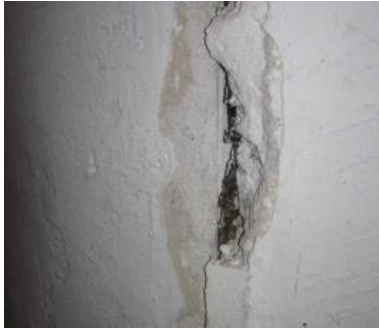
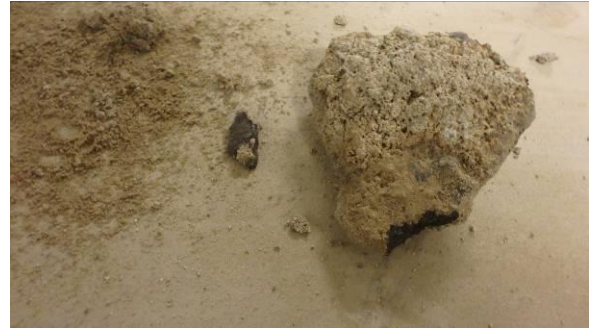
Seinän 211–214 liikuntasauaman bitumihuopa-Bitumihuopaa on käytetty myös alapohjassa vassa on asbestia (Optiplan 2016) ja perusmuurissa

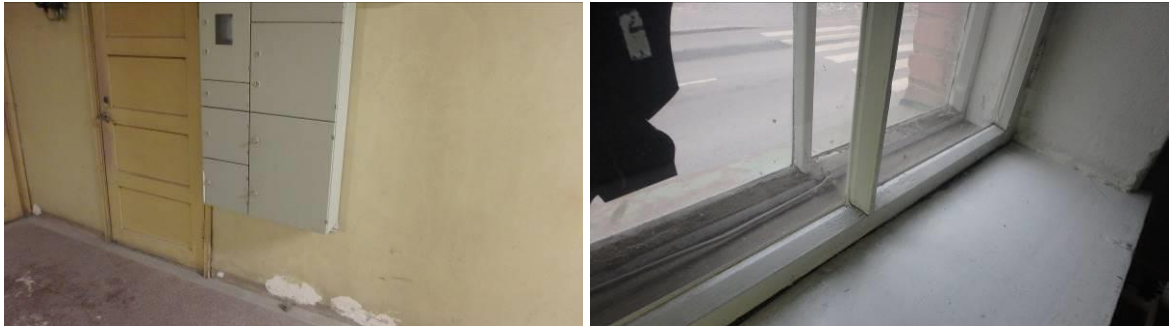
- Näyte 20 (käytävän, 211, seinämaali ja tasoite) sisältää lyijyä ja sinkkiä yli vaarallisen jätteen raja-arvon. Määräarvio: 140 m², käytävän seinän maali (vihr.).
- Näyte 26 (ikkunamaali) sisältää lyijyä yli vaarallisen jätteen raja-arvon. Määräarvio: 85 kpl (ikkuna-aukko), rakennuksen (211) ikkunamaali (valk.).

Käytävän (211) seinämaali ja tasoite sisäl-
lkkunamaali (211) sisältää lyijyä
tävät raskasmetalleja

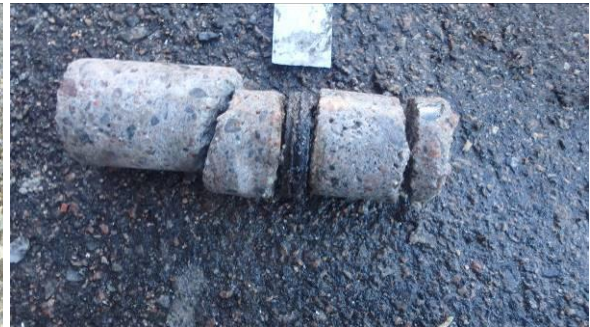
Pihakannen vanha vedeneriste, bitumikermit, sisältää asbestia

Pihakannen vanhassa vedeneristeessä (uudempi osa) on asbestia

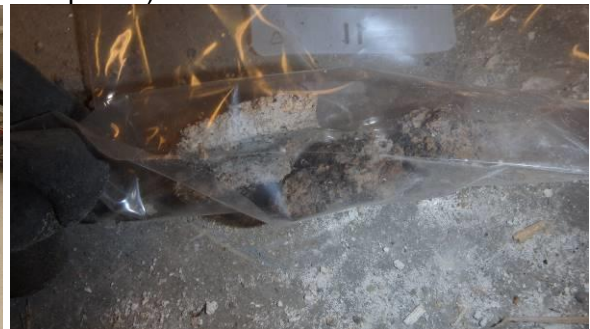
Asbestisementtikanavaa

ASB.85: lattian alkuperäisiä pintamassoja

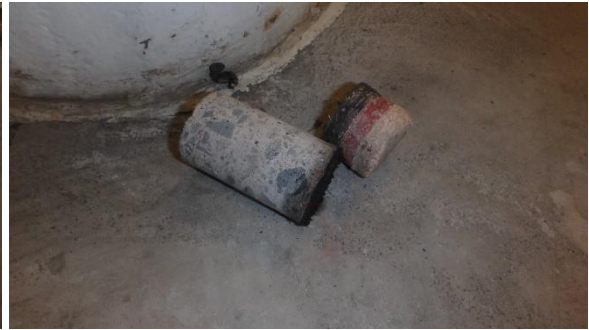
ASB.88: vanhan pintalaatan päällä laasti-
jäämiä

ASB.90: lattian pintamassoja kahtena ker-
roksena

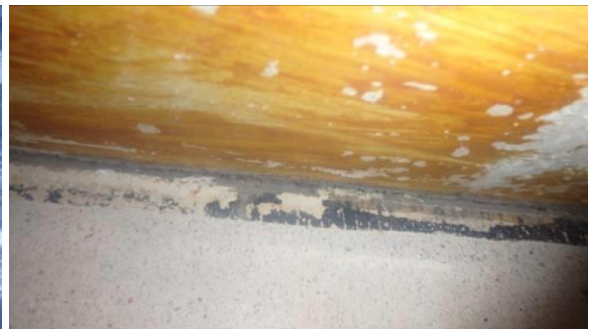
ASB.94: rakennuksien/osien vesikatteet,
bitumikermi, sisältävät asbestia

ASB.95: lattian mustaa pikilimaa on poista-
matta 2. kerroksen lattian reunoilta

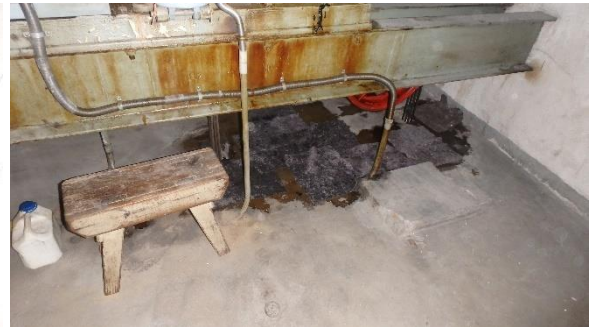
Öljyjäämiä hissikonehuoneessa

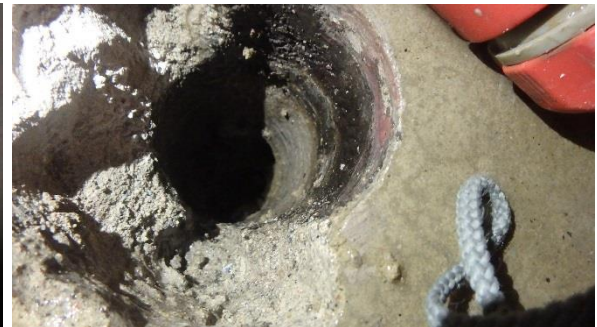
Rakennuksen 213 laajennusosan sisämuu- Rakennuksen 213 laajennusosan (1938) rauksen takana oleva bitumihuopa ja -sivelybitumikermi kaksoislaatan välissä väestönsuojan tiloissa sisältävät asbestia

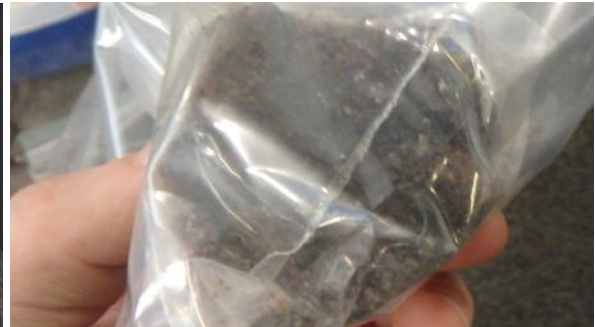
Bitumikermi kellarin (213) kaksoislaatan

Kivihilipiki (ASB.15) alapohjan kaksoislaatan välissä sisältää asbestia

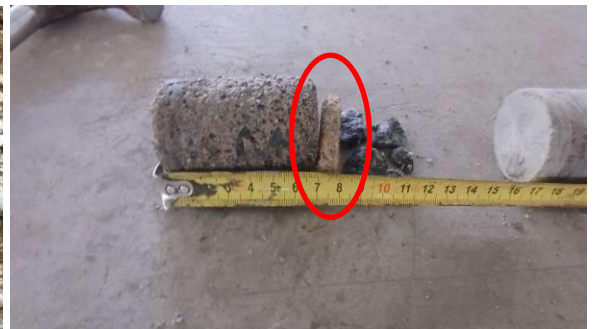
Kellarin (213) katoksen bitumikermissä on asbestia

Parkkihallin (213, P2) vanha lattiapinnoite sisältää asbestia, vanhan lattiarakenteen päällä sorakerros ja betonilaatta

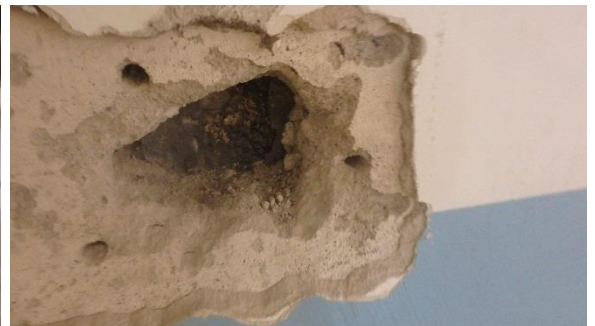
Rakennuksen 213 laajennusosan perusmuuri on erotettu sisäverhouksesta bitumi-takana oleva bitumihuopa (ASB.28 ja huopalla, kuva ensimmäisestä kerroksesta ASB.29) sisältää asbestia

Rakennuksen perusmuurin sisämuurauksen muuri on erotettu sisäverhouksesta bitumi-takana oleva bitumihuopa (ASB.28 ja huopalla, kuva ensimmäisestä kerroksesta ASB.29) sisältää asbestia

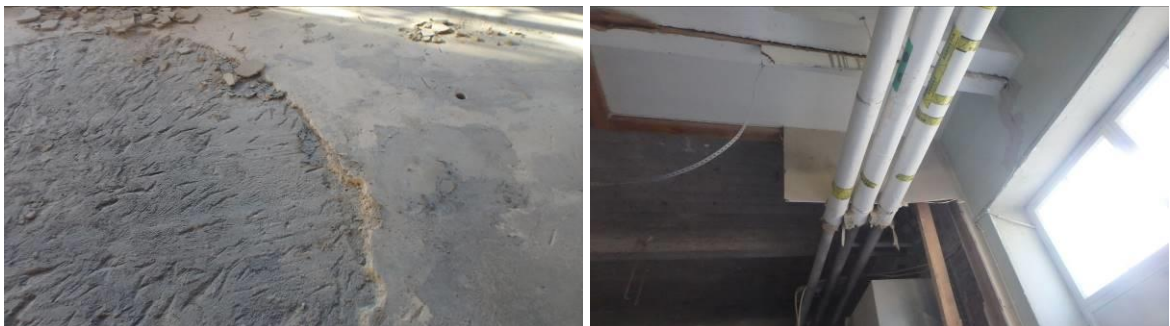
Lattioiden pintamassat (magnesiamassa) Putkien pahvieristeissä on käytetty asbestia sisältävät asbestia

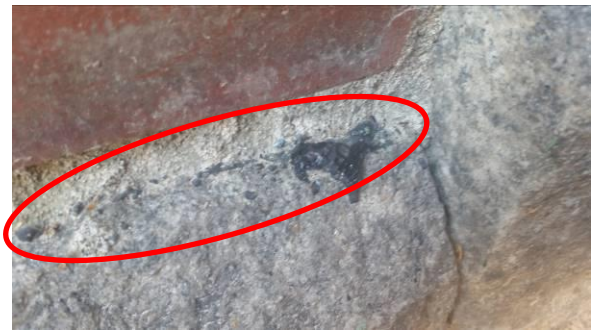
Rakennuksen 213 yläpohjassa on käytetty tervapahvia (kuva Optiplan 2016)

Sokkelin kiviverhouksen ja tiilimuurauksen liitoksessa on käytetty kosteudeneristeenä kivihiilipikeä

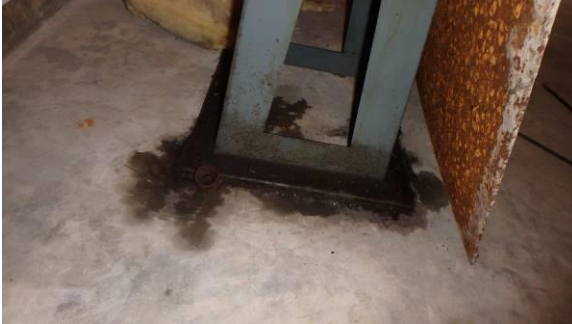
Öljyjäämiä vanhan puhaltimen alla (213, kellari)

Öljyllä pilaantuneiden tilojen betoni on suositeltavaa käsitellä vaarallisenä jätteenä tai todentaa vaarattomaksi laboratorionäytteillä. Kellaritiloissa on betonilaatan alla bitumikermissä asbestia, joka tulee huomioida purkamisessa (asbestipurku).

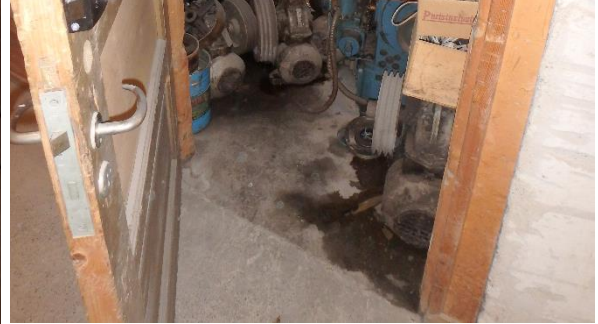
Öljyjäämiä tekstiilikaluston varastotilassa (213, kellari)

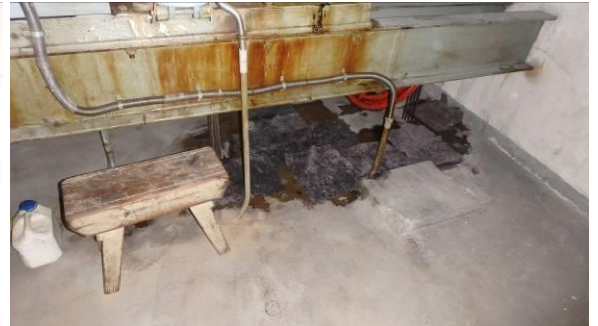
Öljyjäämiä hissikonehuoneessa (213 kellari)

Öljyjäämiä hissikonehuoneessa (213-211, 4. kerros)

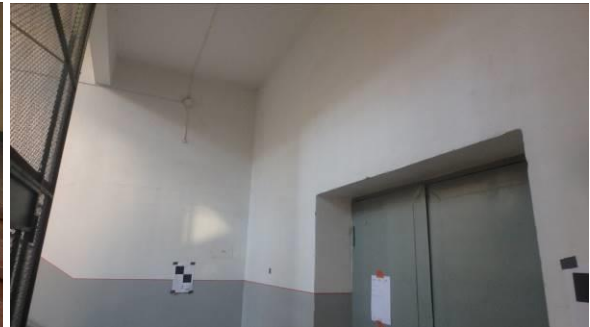
Porrashuoneen (211-213) seinämaaleissa on vaarallista jätettä

Porrashuoneen (213) seinämaaleissa on vaarallista jätettä

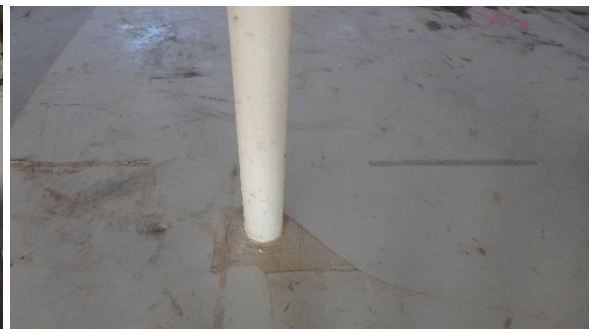
Yläpohjan laudoituksen maali sisältää vaarallista jätettä

Puuyläpohjaa kannattavien valurautapilarien maalissa on vaarallista jätettä
