SELVITYS KORVAUSVAATIMUKSEEN

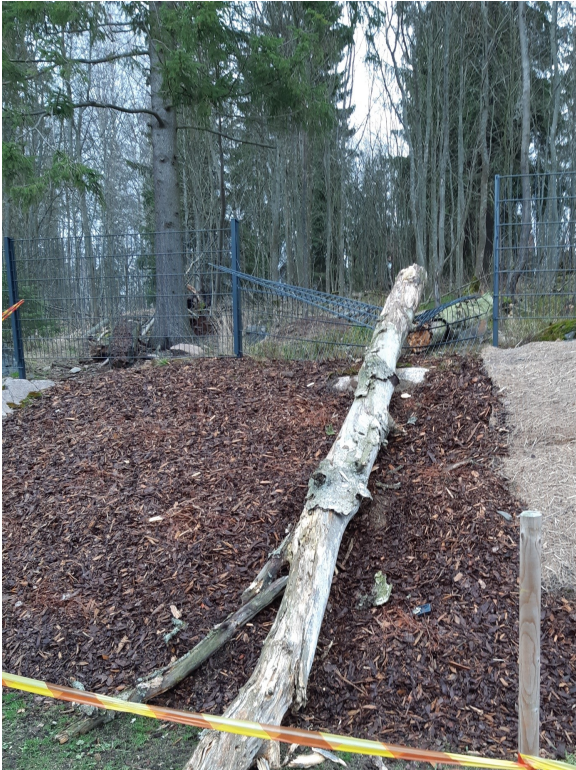
Vaurioituneen auton rekisterinumero		Muu vaurio	
Korvausvaatimuksen esittäjän nimi			
Tapahtumapäivä	20.1.2020	Kello	
Tapahtumapaikka	Federleyncatu 9		
Hoitovelvollisuus	Infra		
Korvausvelvollisuus			
<p>Selvitys (kalusto, suorittaja, säätila, yms.)</p> <p>Federleyncatu 9 pihaan oli kaatunut kaupungin metsästä kelo.</p> <p>Puu käytiin katsomassa 20.1.2020. Kelo oli kaatunut, koska sen runko oli lahonnut.</p> <p>Tämän kaltaisia alueita tarkkaillaan yleensä silmämääräisesti arvioiden. Jos puuta olisi käyty tarkkailemassa sen ollessa pystyssä, se olisi kaadettu normaalien metsänhoitotoimenpiteiden yhteydessä.</p> <p>Puu oli kaatuessaan rikkonut tontin rajalla olevaa metallista aitaa.</p>
