## SELVITYS KORVAUSVAATIMUKSEEN

Aila-myrskyn kaatama haapa Runkokatu 17 H-rakennuksen päälle.

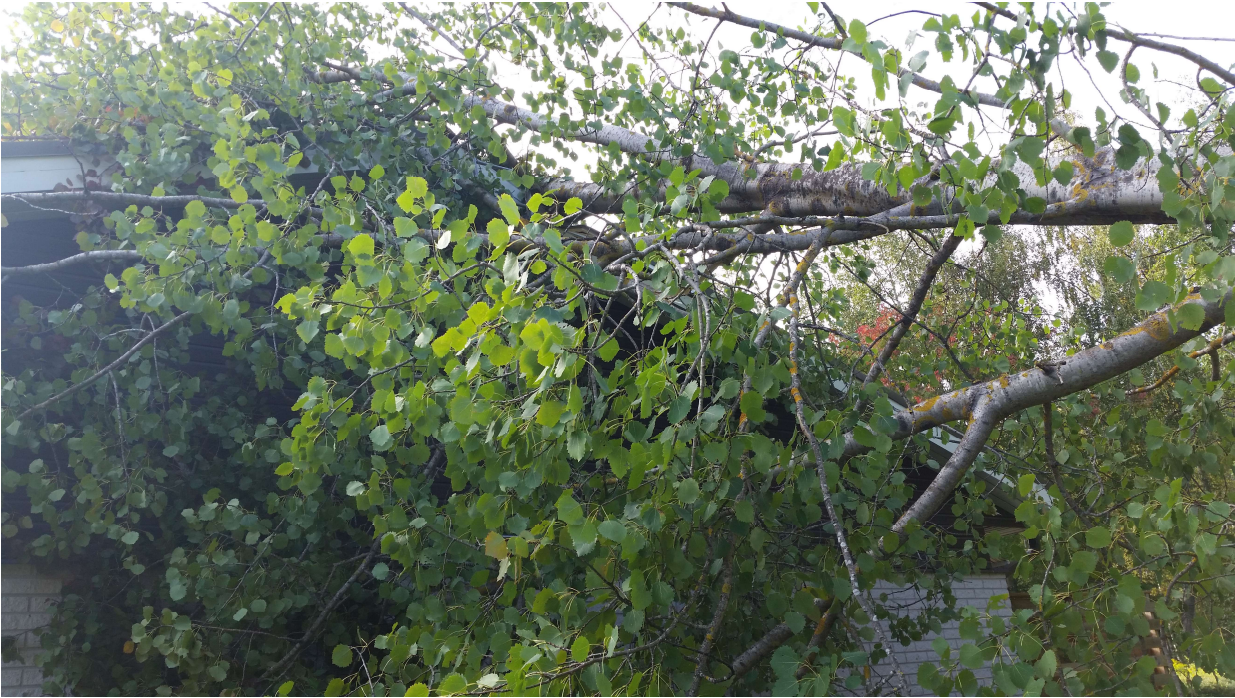
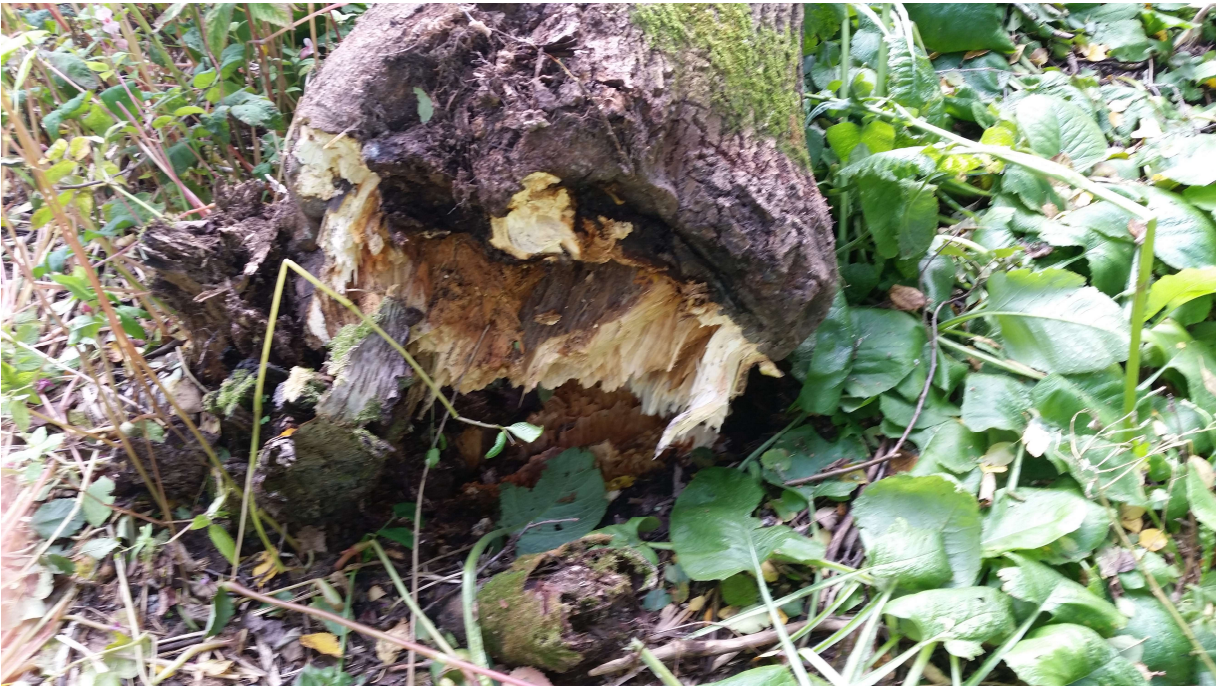
Tontin ja kävelytien välistä kaatui iso haapa rakennuksen kulman päälle. Samalta alueelta on kaatunut aiemminkin leppä rakennuksen päälle. Alueelta on harvennettu ja kaadettu puita asukkaiden toiveesta, sekä kaadettu huonokuntoisia puita.

Kaatuneen haavan latvus oli hyväkuntoinen. Puun juuristo oli laho.

Alue on kosteikko ja seisova vesi saa aikaan puiden juurien lahoamisen. Edellisen katselmuksen jälkeen alueelta olisi pitänyt kaataa useampi puu tämän vahingon välttämiseksi. Puiden tarkkailua ja seurantaa on laiminlyöty.
