## SELVITYS

## SELVITYS KORVAUSVAATIMUKSEEN

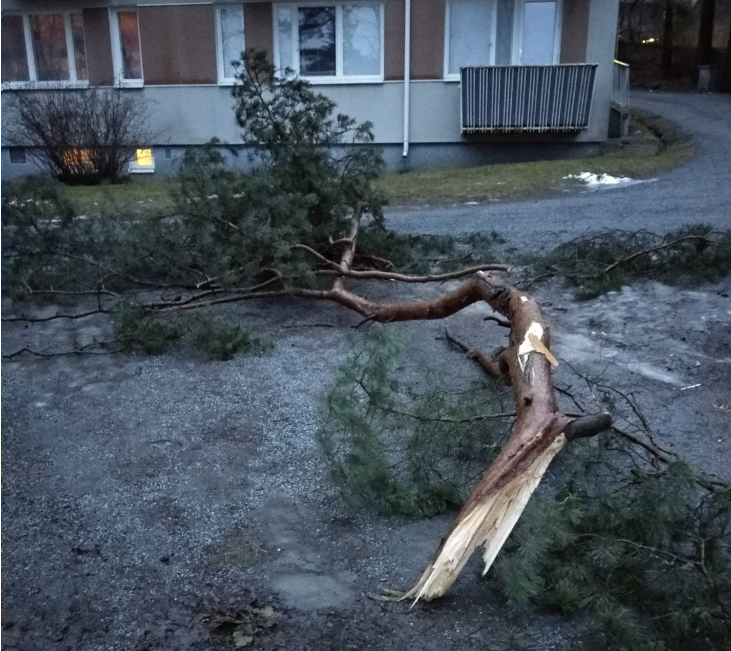
Vaurioituneen auton rekisterinumero		Muu vaurio	
Korvausvaatimuksen esittäjän nimi			
Tapahtumapäivä	11.2.2020	Kello	
Tapahtumapaikka	Vallikatu 16		
Hoitovelvollisuus	Infra		
Korvausvelvollisuus			
Selvitys (kalusto, suorittaja, säätila, yms.)			
<p>Vallikatu 16 eteen kaupungin alueella olevalle parkkipaikalle oli pudonnut kaupungin alueella kasvavasta männystä suuri oksa.</p> <p>Oksa ja puu käytiin katsomassa 11.2.2020.</p> <p>Mänty, josta oksa putosi, oli terve, samoin revennyt ja pudonnut oksa. Tämän kaltaisia alueita tarkkaillaan yleensä silmämääräisesti arvioiden. Jos puuta ja oksaa olisi käyty tarkkailemassa ennen oksan putoamista, ei oksaa olisi poistettu. Männylle puulajina on tyypillistä, että siitä tuulen tai lumen vaikutuksesta saattaa revetä terveitä oksia.</p> <p>Oksa oli pudonnut auton päälle vaurioittaen sitä.</p>
