Katselmus

Aika Perjantai 27.11.2020 klo 9:00–9:45

Paikka Lapinkaari 21/23, Tampere

Dno TRE: 2356/03.07.01/2020

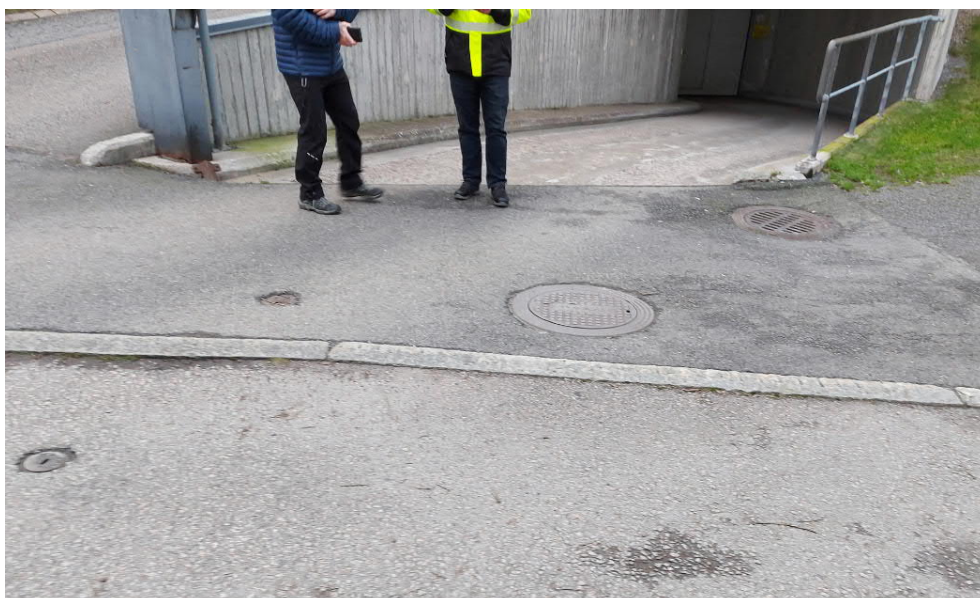
jalkakäytäväosuudelle johtuu viereiseltä ajoradalta hulevesiä ja jalkakäytävällä sijaitsevan hulevesikaivon ohi saattaa virrata vettä, joka johtuu osin pysäköintihallin luiskaan. Kaupungin edustajat totesivat, että silmämääräisesti arvioiden jalkakäytäväosuudella sijaitseva hulevesikaivo on ympäristöään jonkin verran alempana ("kuppi"), mutta on mahdollista, että kovilla sateilla kansiston ritiläaukkojen rajallisen pinta-alan vuoksi ohivirtausta tapahtuu eli kansistolle johtuva virtaava vesi ei kaikilta osin ohjaudu kaivoon ja viemäriin. Myös kiinteistöjen piha-alueilta johtuu vesiä katualueelle. Alla on valokuva (kuva 2) pysäköintihallin edustalta.

Kuva 2. Valokuva pysäköintihallin edustalta. Hulevesikaivo kuvan oikeassa ylälaidassa.

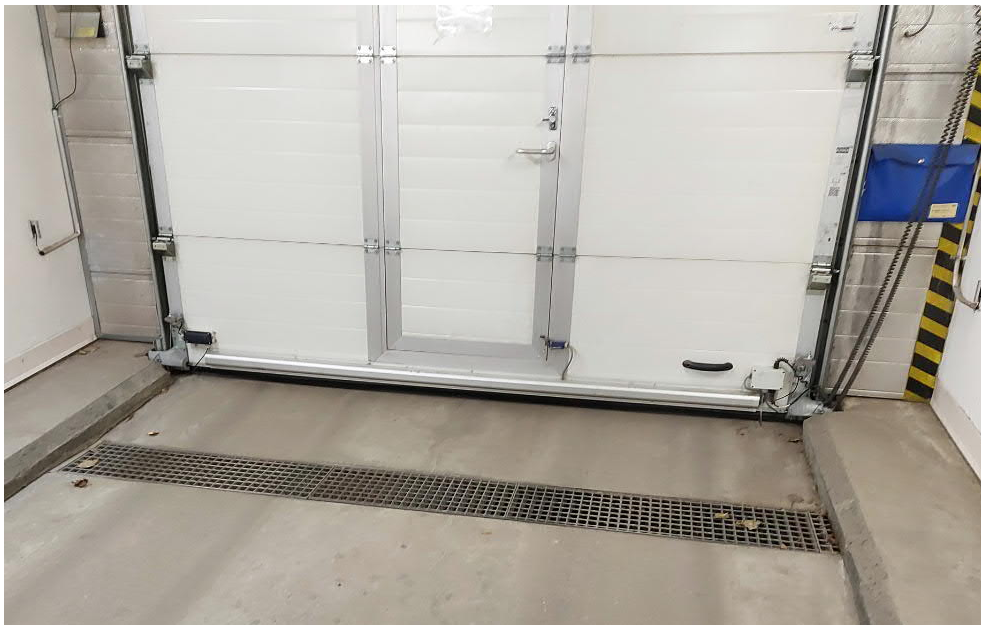
Kuva 3. Pysäköintihallin sisäpuolen linjakuivatussäleikkö.

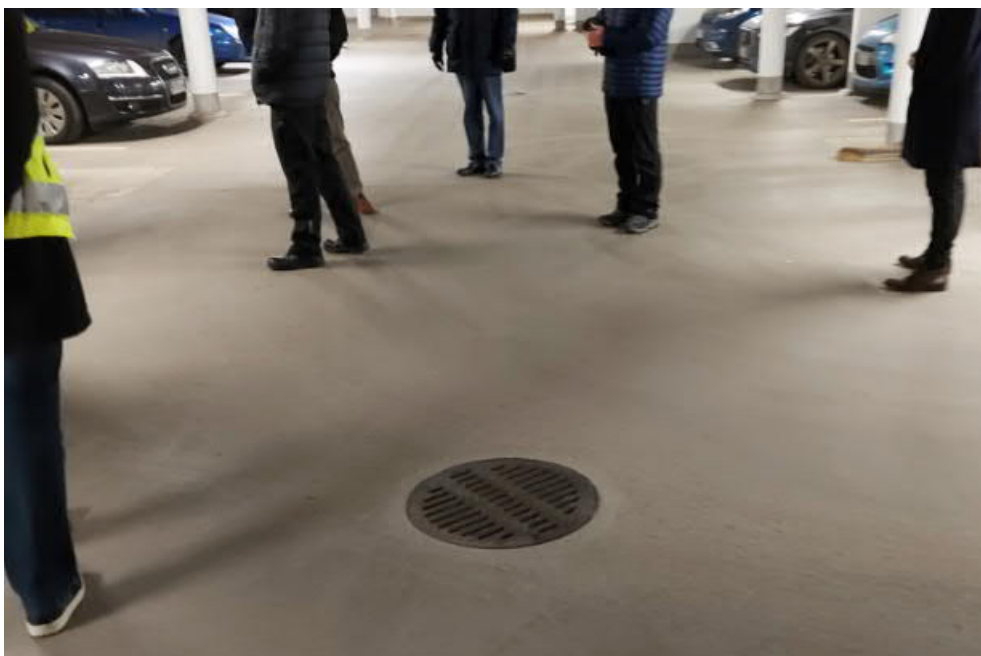
Kuva 4. Pysäköintihallin lattiakaivo.

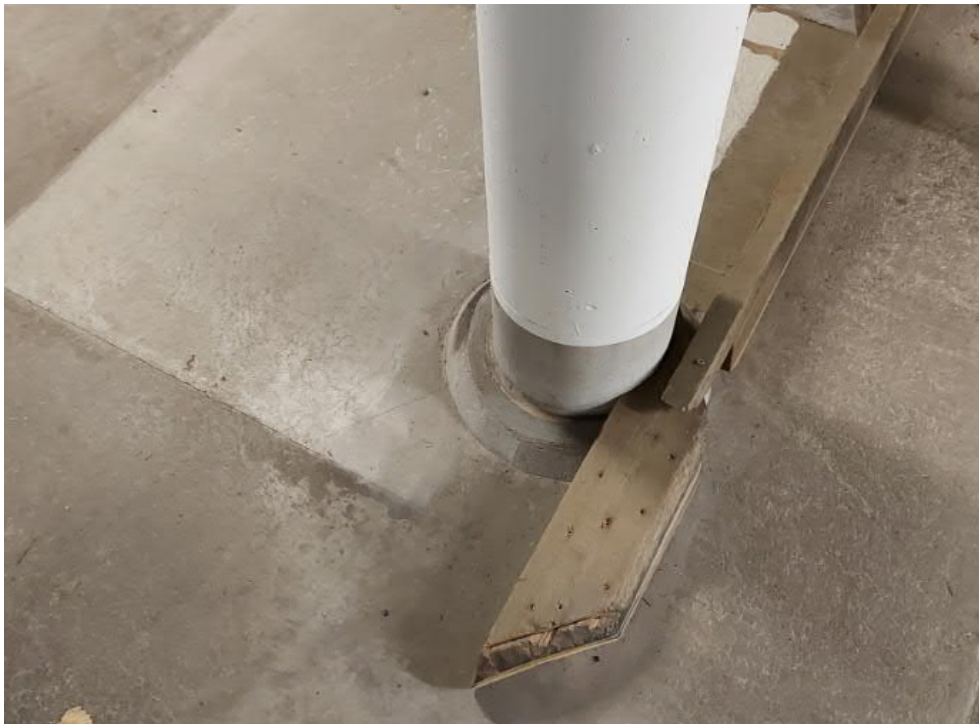
Todettiin pääpiirteittäin pysäköintihallissa kiinteistöjen pilareihin ja rakenteisiin teettämät korjaustoimenpiteet. Pentti kertoi, että pilareiden alosaan oli toteutettu kapillaarikatkot ja rakenteita oli vahvistettu teräspilarein, sillä alkuperäiset rakenteet (teräsbetonipilarit) oli alun perin mitoitettu "luille" ja niiden kantavuus oli heikentynyt vaurioiden (rapautuminen) seurauksena. Pentin mukaan pahimmin vaurioituneita olivat lähinnä kaupungin hulevesiviemäriä olevat pilarit. Pilareissa oli Pentin mukaan alun perin ollut maalipinta ja korjaustyön myötä niiden alosaan toteutettiin laastipinta. Alla on kuva (kuva 5) pilarista nykyisellään.

Kuva 5. Korjattu pilari.
