**SELVITYS KORVAUSVAATIMUKSEEN**

Vaurioituneen auton rekisterinumero		Muu vaurio	
Korvausvaatimuksen esittäjän nimi			
Tapahtumapäivä	17.2.2022	Kello	15.52
Tapahtumapaikka	Elli Tompurin katu		
Hoitovelvollisuus	Tampereen infra Oy		
Korvausvelvollisuus

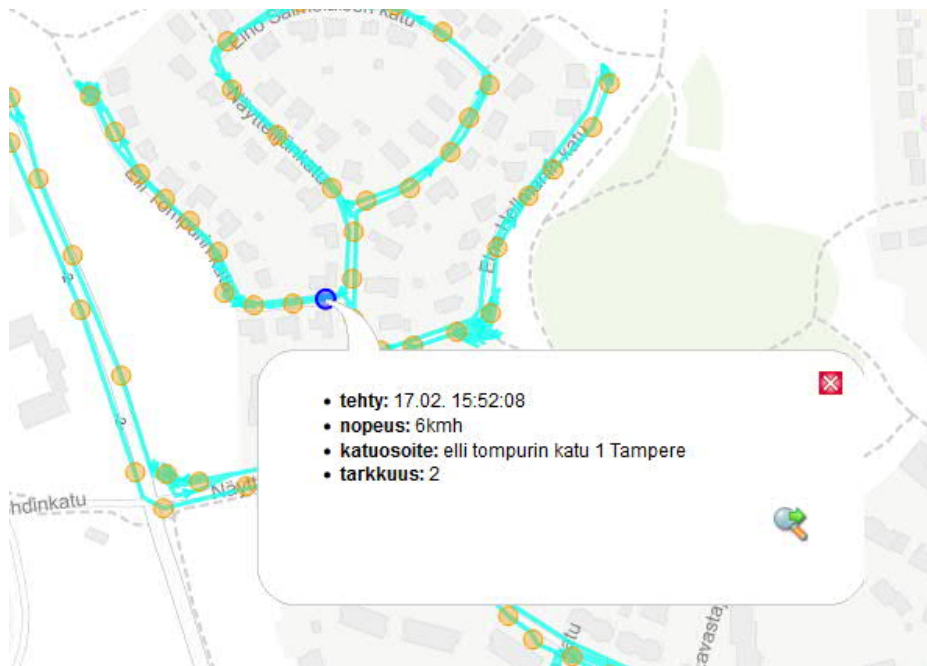
Kuten kuvasta näkee ei lumi ole siirtynyt väitettyyn vaurio kohtaan. Kuljettajaan kohdistunutta vaadetta, että kuljettaja on vaihdettava, ei löydy perusteita. Kuljettaja on toiminut niiden ohjeiden mukaisesti mitä on hänelle annettu
