Keskusvirastotalo

Pihakansirakenteiden kuntotutkimus

8.11.2018

31 14143.10

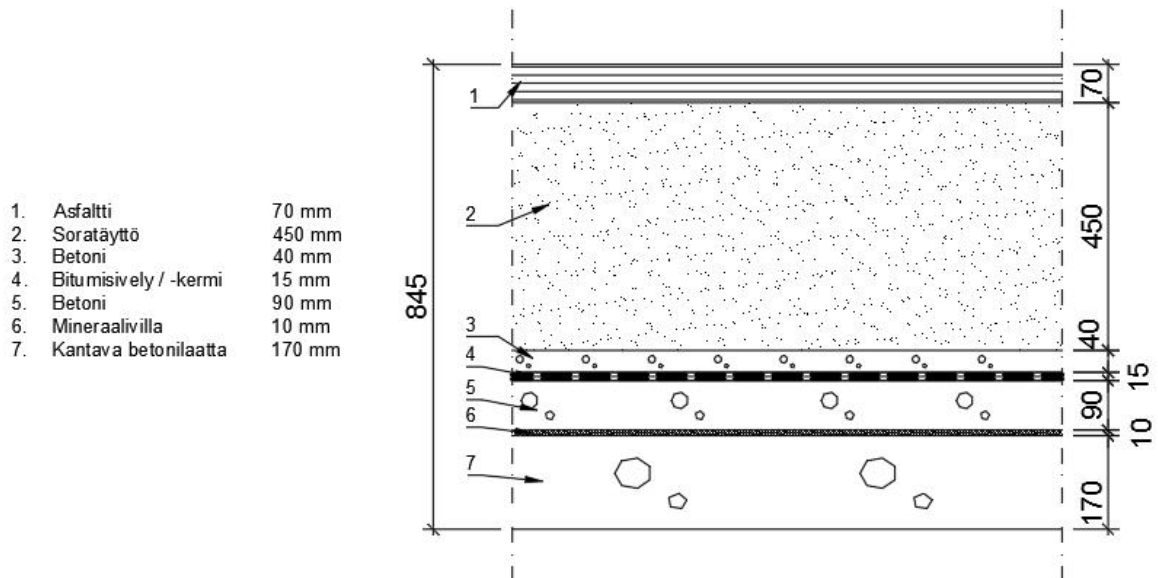
Pihakannen rakenne on rakenneavauksen perusteella ylhäältä päin lueteltuna seuraava: Asfaltti, sora- / mursketäyttö, betonilaatta, bitumisively ja -kermi, betonilaatta, mineraalivilla, kantava betonilaatta.

Rakenteessa havaittu mineraalivilla oli avauskohdalla vain noin 10 mm paksu, eikä toimi rakenteessa varsinaisena lämmöneristeenä.

Kuva 1
Pihakannen rakenne rakenneavauskohdalla.

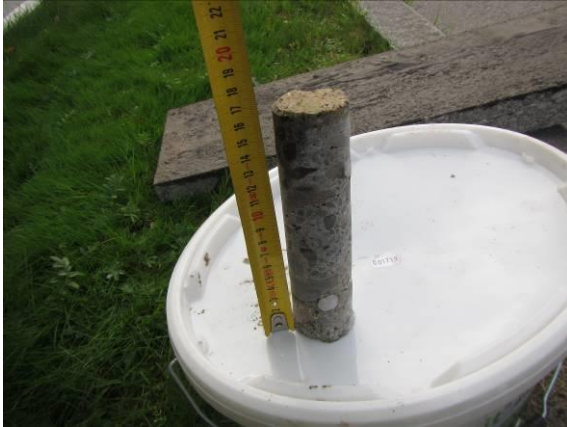
Näytteiden betoni on keskinkertaisesti tiivistynyttä. Näytteissä VT 02 ja VT 04 havaittiin yksittäisiä pitiussuuntaisia halkeamia.

Kuva 2
Kantavasta betonilaatasta otettu näytekappale.

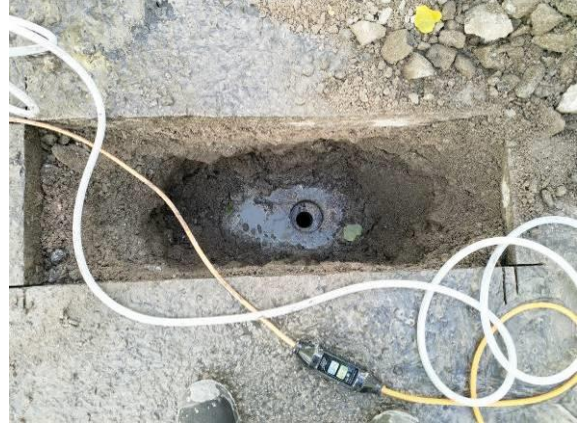
Rakenteessa olevassa bitumiveneristeessä havaittiin useita kerroksia. Veneriste on haurastunut ja osin halkeillut.

Kuva 3
Kuva rakenneavauksesta.

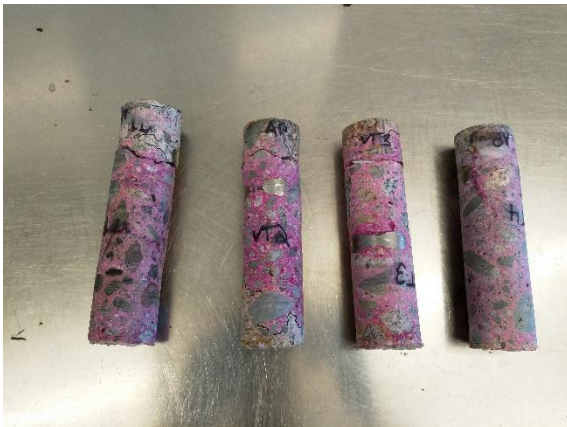
Kuva 4
Kantavan laatan näytteet fenoliiftaleiinikäsittelyn jälkeä.

Pihakannen betonin karbonatisoituminen on edennyt keskimääräisesti arviolta tavanomaista nopeutta.
Karbonatisoitumisen alapinnan etenemässä oli suuresti vaihtelua eri näytteiden välillä. Vesivuotokoh-
dilta otetuissa näytteissä karbonatisoituminen on edennyt arviolta kosteusrasituksesta johtuen muita
näytteitä vähemmän.

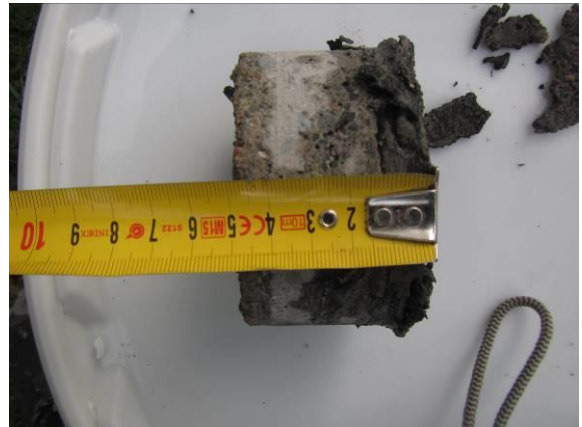
Kuva 5
Bitumikermi ja kermin yläpuolinen betoni.

Pihakannen avauskohdalla rakenteessa oli vedeneristeenä bitumikermi. Bitumivedeneriste on avauskohdalla osittain halkeillut ja haurastunut. Tehtyjen havaintojen perusteella vedeneristeen tekninen käyttöikä on arviolta lopussa.

Pihakannelle suositellaan pintarakenteiden uusimista ja uuden vedeneristeen asentamista 3 vuoden sisällä, jotta vesivuotojen määrä pysyy hallinnassa ja rakenteiden vaurioituminen ei pääse etenemään merkittävästi pidemmälle. Lisäksi suositellaan pintarakenteiden alapuolisten betonirakenteiden vauriokohtien paikkakorjauksia.

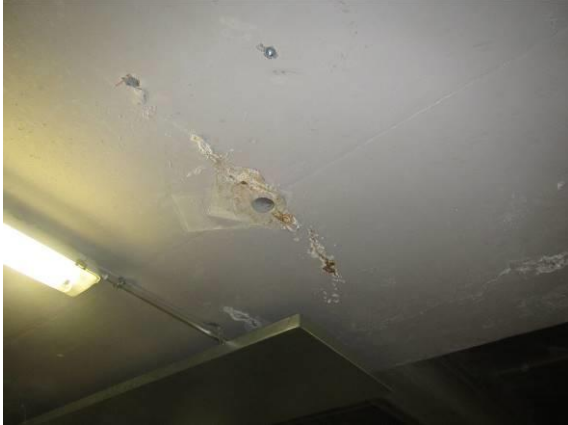
Kantavan laatan alapinnoilla autohallissa, havaittiin melko paljon vuotokohtia ja kosteusjälkiä. Laatan alapinnan kosteus- ja vuotojäljet sijoittuvat pääosin laatan rakennuksen puoleiseen reunaan. Arviolta pihakansirakenteessa oleva vedeneristys on rakennuksen sokkelin ja pihakannen liittymän kohdalla epätiivis ja kosteus pääsee vuotamaan läpi rakenteen.

Kuva 6
Kosteusjälkiä ja näytteenottokohta VT 2.

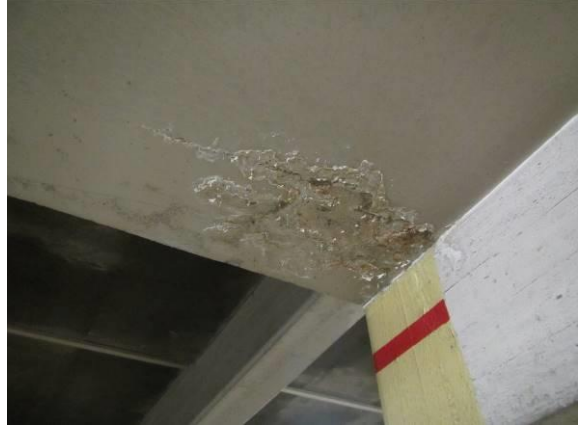
Kuva 7
Laatan alapinnan reuna-alueen kosteusjälkiä.

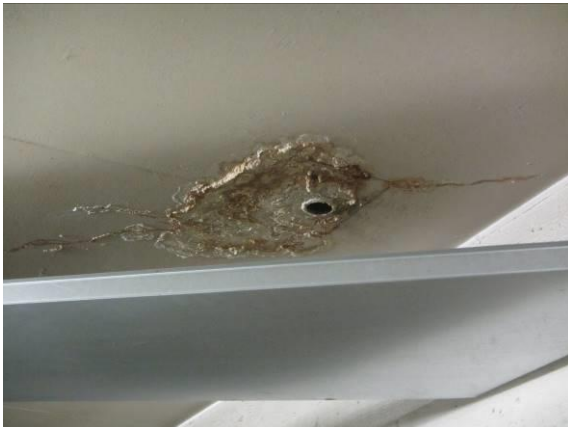
Kuva 8
Laatan alapintaan tehty vedenpoistoputki, ympärillä kosteusjälkiä.

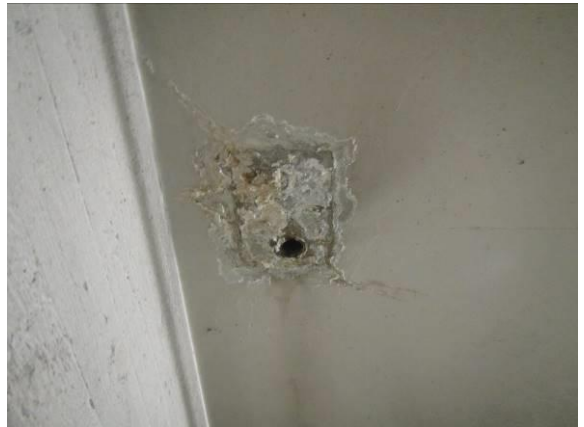
Kuva 9
Vedenpoistoputki, jonka alapuolella ei ole vedenohjausta.

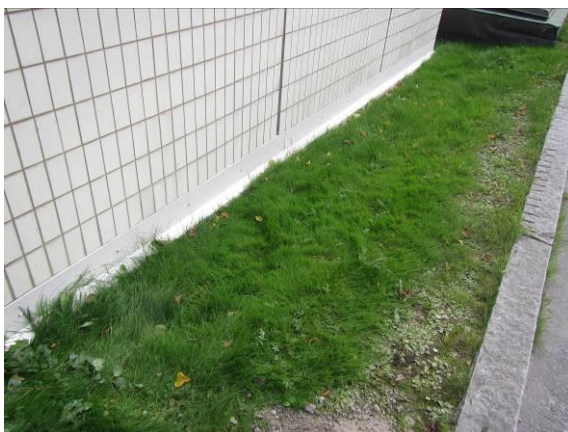
Rakennuksen vierustalla oleva nurmialue kallistaa kohti rakennuksen sokkeliä. Nurmialue sitoo itseensä merkittävästi kosteutta. Todennäköisesti kerääntynyt kosteus pääsee vuotamaan rakennuksen ja pihakannen liittymän epätiivetykskohdilta autohalliin.

Kuva 11
Pihakannen päällä oleva nurmialue sitoo kosteutta, eikä kosteus pääse poistumaan rakenteesta, mikä aiheuttaa osaltaan vuotoja.

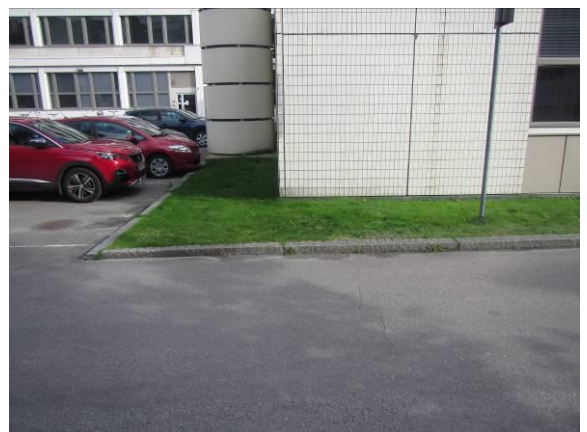
Pihakannen yläpuolinen alue koostuu asfalttipintaisesta ajoradasta ja rakennuksen seinän vierisestä nurmialueesta. Asfaltointi ohjaa pintavesiä kohti rakennusta ja parkkialueella sijaitsevaa sadevesikaivoa. Pihakannen osuudella ei ole sadevesikaivoa. Asfaltissa havaittiin yksittäisiä halkeamia. Halkeamat mahdollistavat pintavesien pääsemisen piharakenteeseen. Tulee kuitenkin huomiota, että asfaltti ei toimi rakenteessa vedeneristeenä.

Kuva 12
Pihakannen lähin sadevesiviemäri on parkkipaikan puolella, melko kaukana pihakannesta.

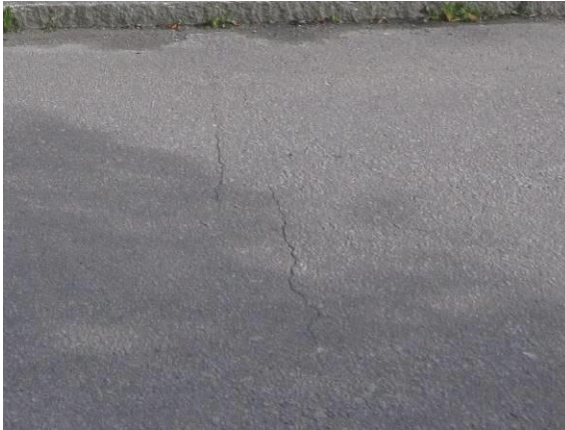
Kuva 13
Halkeamia asfaltin yläpinnassa.

Pihakannen kantavan laatan alapinnassa oli melko runsaasti paikallisia vesivuotojälkiä. Pihakannen vuotokohdat keskittyvät lähinnä rakennuksen sokkelin ja pihakannen liittymäkohdan alueelle. Pihakannen asfalttipinnalla on paikoin yksittäisiä halkeamia ja paikkauksia.

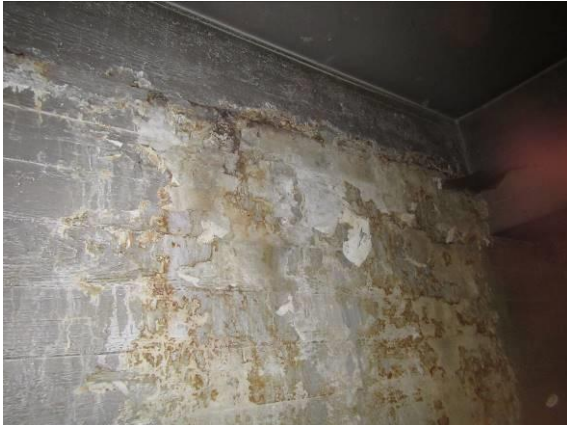
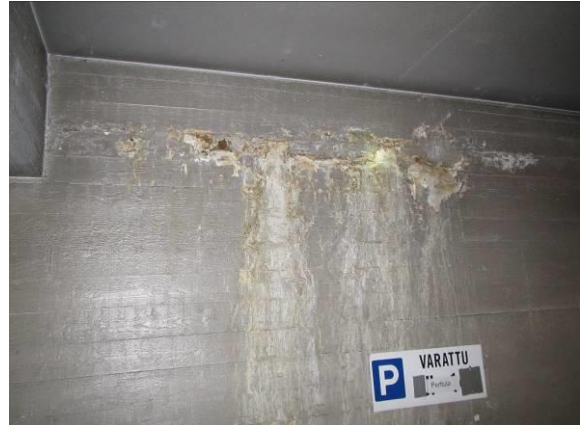
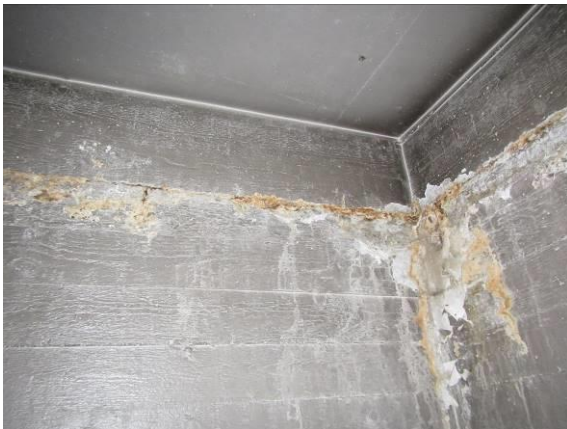
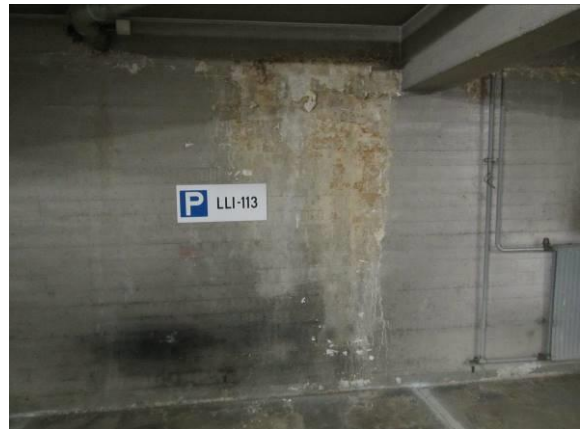
Hallin maanvastaisessa betoniseinässä havaittiin runsaasti vesivuotojälkiä. Kaikki vuotojäljet alkavat noin 25-30 cm seinän yläosan alapuolelta (kuvat 14 – 17). Varmaa syytä kosteusvaurioihin ei tutkimuksen yhteydessä löytynyt. Arviolta rakenteen vedeneriste vuotaa pihakannen reuna-alueelta ja kosteus pääsee epätiivisiin / halkeilleen työsauman kohdalta halliin.

Kuva 14
Kosteusvaurioita maanvastaisessa seinässä.
