## Vesikaton kuntotutkimus

Tredu Sammonkatu,  
Sammonkatu 45, Tampere

14.6.2021

H21131.4

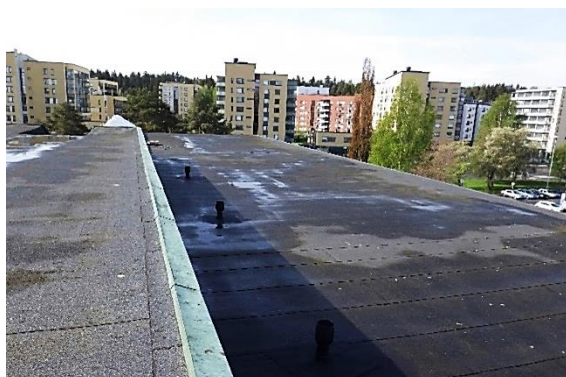
- Pientä sadeveden lammikoitumista havaittiin katolla kattokaivojen väleissä. Lammikoitumista ei havaittu vesikaton ulkoreunoilla vaan ne sijaitsivat yleisesti vesikaton sisäreunan suunnalla.
- Kattokaivojen läheisyydessä oli paikoin pientä kosteuden keräämää likaa. Kaivojen sihdit olivat puhtaita ja ehjiä.
- Vesikaton läpiviennissä ei havaittu puutteita tutkimushetkellä.
- Alipainetuulettimet on sijoitettu keskiosan seinärakenteen läheisyyteen tehostamaan räystäältä tapahtuvaa yläpohjan tuuletusta.
- Reunakorotukset ovat maltilliset n. 100 mm ja bitumikermi on yletetty räystäsrakenteessa riittävän pitkälle räystäään yli.

*Pientä sadeveden lammikoitumista*

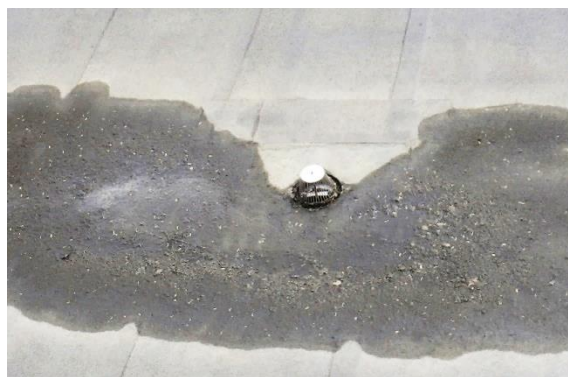
*Kattokaivon lähellä paikoitellen veden keräämää likaa*

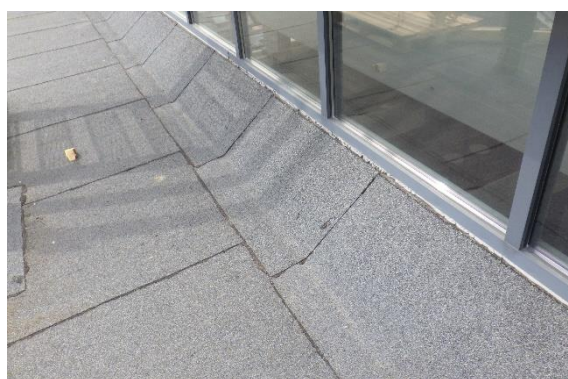
- Julkisivua vasten olevan reunanoston yläosan ja ikkunoiden liitoksessa oleva tiivistysmassa on yleisesti vaurioitunut ja sitä puuttuu paikoitellen rakenteesta. Sadevedellä on näissä kohdin pääsy rakenteeseen.

*Reunanoston ja ikkunoiden liitoksen saumat epätiiviiitä*

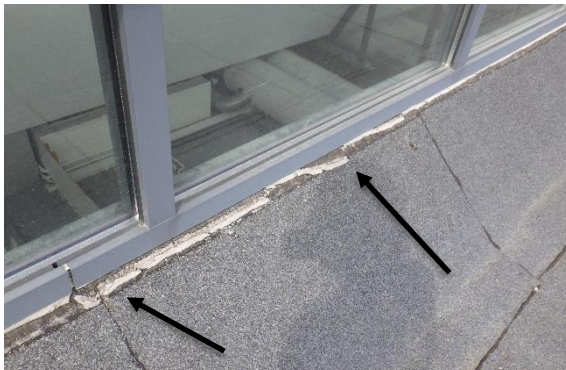
*Reunanoston ja ikkunoiden liitoksen saumat epätiivaitä*

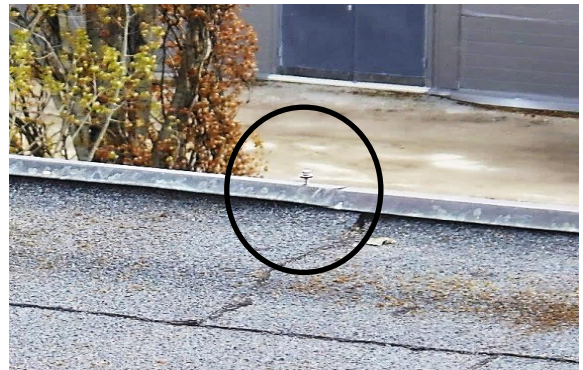
- Räystäään reunapellityksissä havaittiin yksittäisiä ylösnousseita ruuveja.
- Vesikaton bitumikermissä ei havaittu vaurioita tai puutteita tutkimushetkellä. Tutkimuksessa tehtyjen havaintojen mukaan kermien saumat olivat tiiviisti kiinni.

*Reunapellytyksien kiinnityksissä yksittäisiä ylös-nousseita ruuveja*

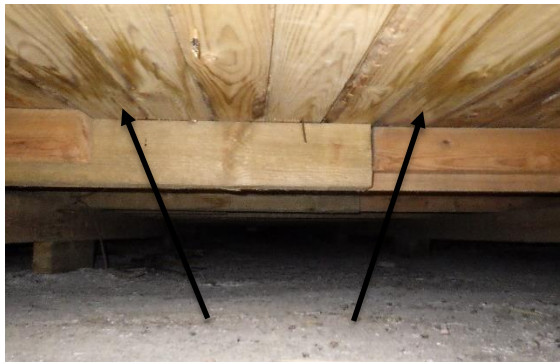
- Rakenneavauksista suoritetuissa tarkasteluissa vesikaton puurakenteissa ei havaittu vaurioita, pois lukien rakenneavauksessa RA.07 havaitut ponttilaudoituksen alapinnan kosteusvauriojäljet.

*Rakenneavauksessa RA.07 ponttilaudoituksessa kosteusvauriojälkeä*

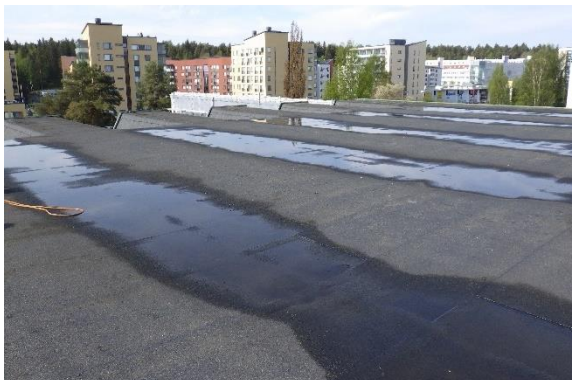
*Sadevesi lammikoituu katolla eikä kulkeudu kattokaivolle*

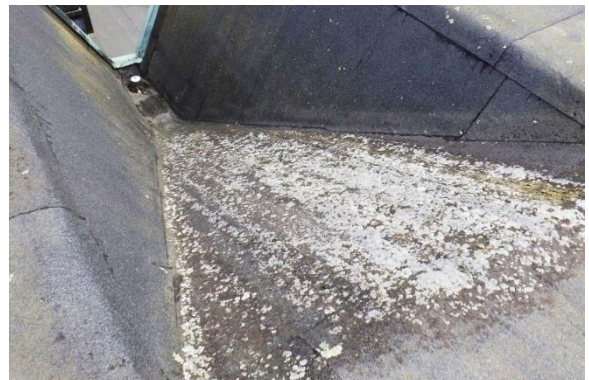
- Kattokaivot sijaitsevat ikkunarakenteiden väleissä. Kattokaivoissa tai kaivojen siheissä ei havaittu vaurioita tai puutteita.
- Kattokaivoille johtavissa kallistuksissa on yleisesti paljon jäkälää.

*Kattokaivojen kallistuksissa pohjoispäässä yleisesti paljon jäkälää*

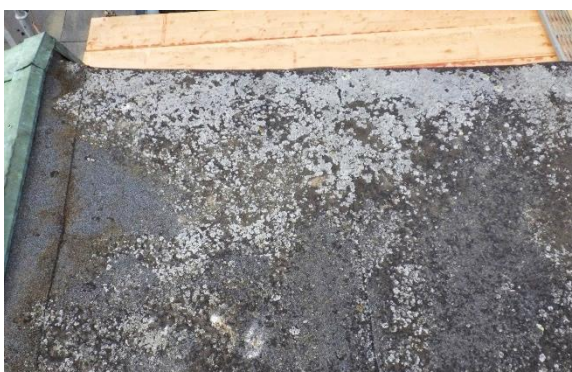
*Eteläpäässä jäkäläkasvustoa reuna-alueen ikkunoiden päällä suoralla osuudella*

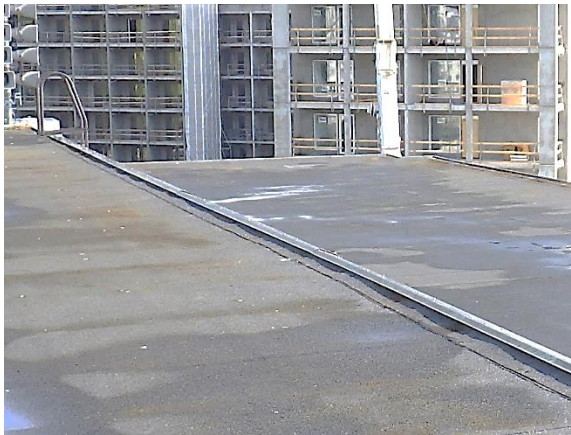
Reunakallistukset ovat lievät (alle 100 mm)

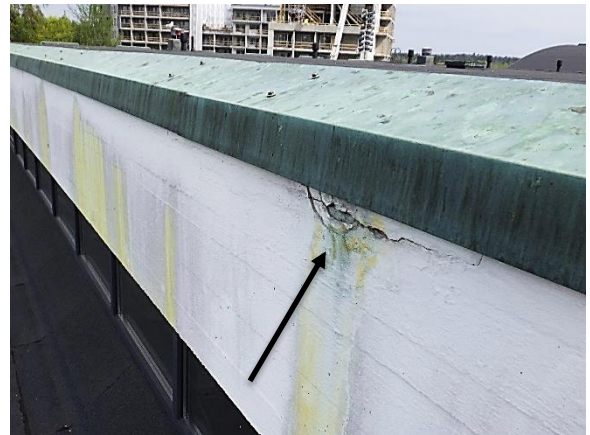
suoraan julkisivulle, jossa on näiltä osin havaittavissa korroosiovaurioitumista ja betonipinnan likaantumista.

Reunapellitykset kastelevat betonijulkisivua, josta värjäytymää ja korroosiovaurioita

Lisäksi vesikatolla korkean keskiosan julkisivun betonirakenteille suositellaan kuntotutkimusta betonirakenteiden kunnan tutkimiseksi, jotta vaurioiden todellinen laajuus selviää. Rakenteelle suositellaan joka tapauksessa vähintään korroosiovaurioiden paikkauskorjauksia, jossa vaurioitunut betoni poistetaan, alusta pudistetaan ja pinta laastipaikataan.

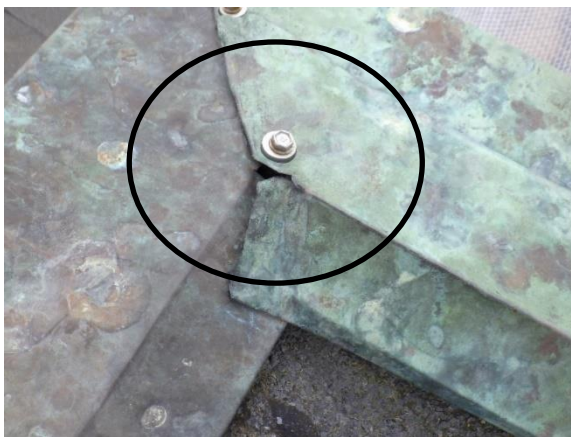
- Ikkunoiden kohdalla kuparisissa räystäspellityksissä oli havaittavissa epätiiviyttä mm. nurkka-alueilla, myös paikallisia puutteita kiinnityksissä havaittiin. Pellitysten jatkoskohdat valuttavat sadevesiä ikkunan betonirakenteisiin ja aiheuttavat paikallisia korroosiovaurioita sekä betonipinnan värjäytymistä.

Epätiivyyttä pellityksien nurkka-alueilla

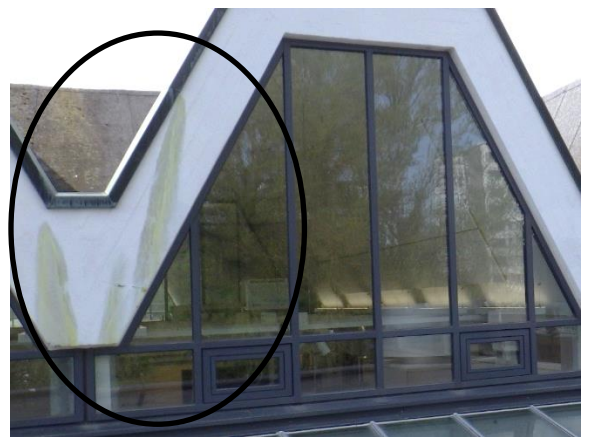
Ikkunajulkisivulla räystääspellitysten valuttaman sadeveden aiheuttamia vaurioita

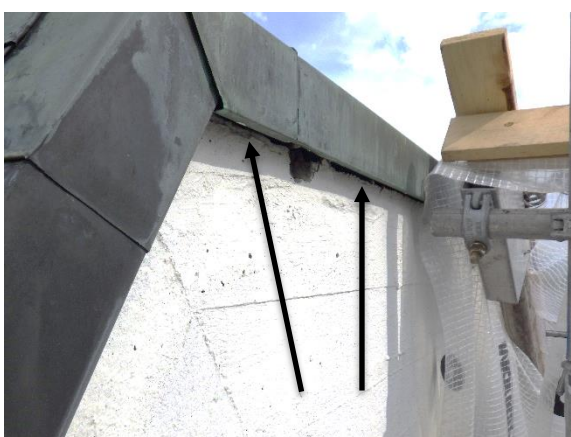
Reunapellitystä ei ole ulotettu riittävän alas julkisivulla, riskinä veden pääsy rakenteeseen

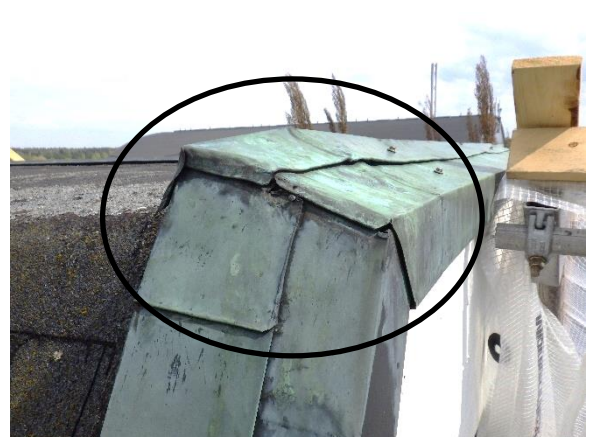
Reunapellityksien liitoksissa ja kiinnityksissä havaittiin puutteita

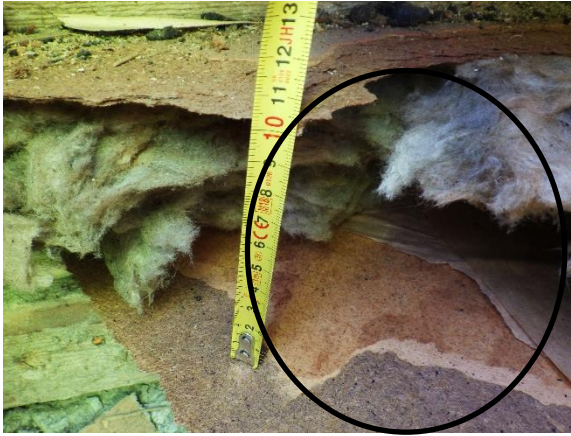
RA.04 höyrynsulku vain limitetty, kovalevyn mahdolliset kosteusvauriojäljet

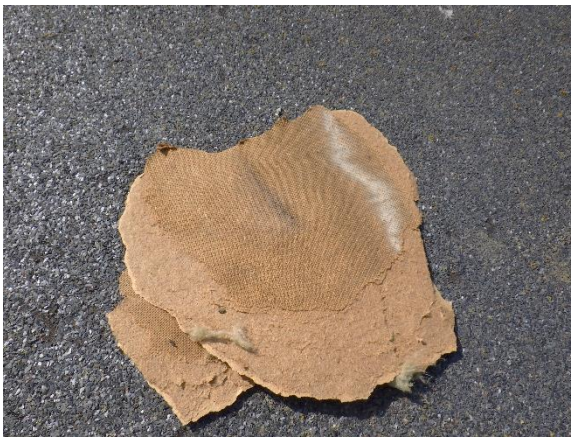
- Rakenneavauksen RA.05 alimmassa kovalevyssä havaittiin tummentumaa, joka voi olla ilmavuodoista johtuvaa.
- Rakenneavauksesta RA.05 oli alemman kovalevyn irrottamisen jälkeen suora ilma- ja näköyhteys alapuolella sijaitsevaan luokkatilaan.

Rakennevauksen RA.05 alimman kovalevyn sisäilmaan yhteydessä oleva pinta

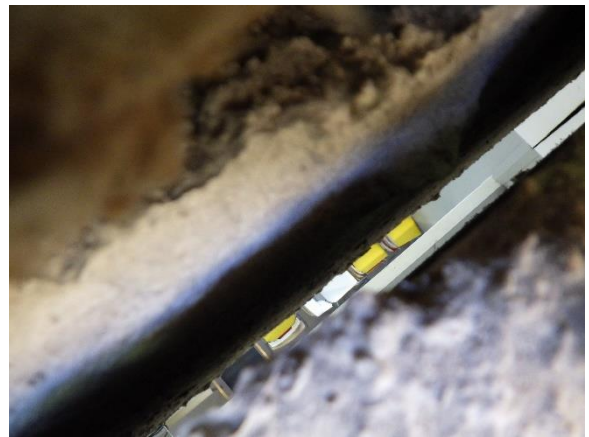
Rakennevauksen RA.05 selkeä ilmayhteys alapuolen luokkatilan sisäilmaan.

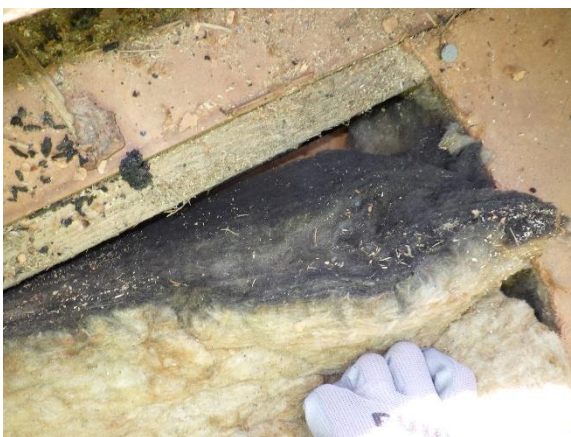
- Kummassakin rakenneavauksessa havaittiin mineraalivilloissa ilmavuodoista aiheutunutta villan tummentumista.

Rakennevauksen RA.04 puukoolauksen kohdalla villa tummunut

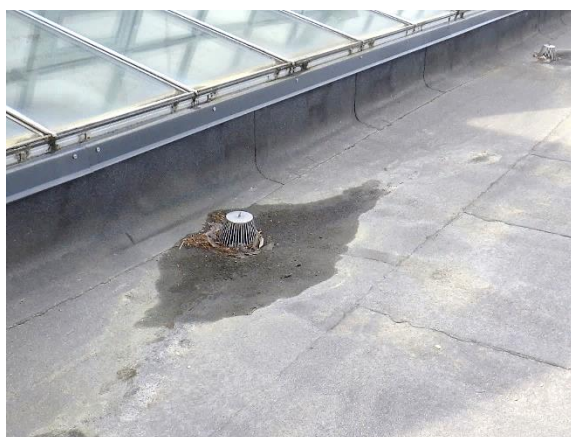
*Kattokaivojen ympärillä paikoitellen puiden neulasia ja lehtiä*

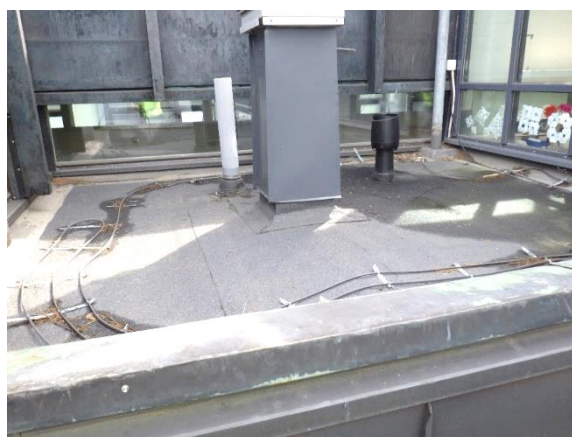
*Kulma-alueella lämmityskaapeleihin oli kerääntynyt puiden neulasia*

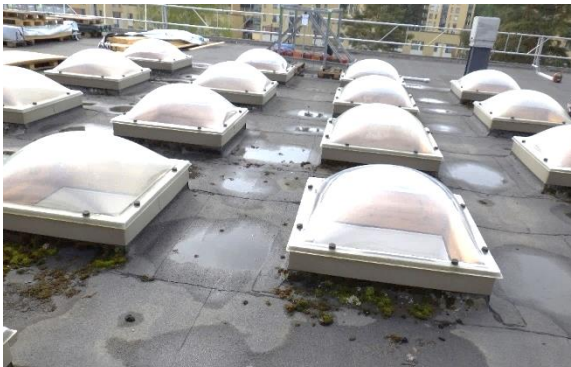
*Vesikaton kattoikkunoiden läheisyydessä sammalkasvustoa ja lammikoitumista*

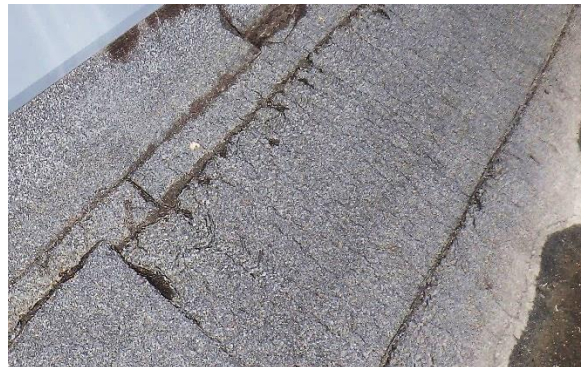
*Bitumikermikatteen pinnalla havaittiin halkeilua*

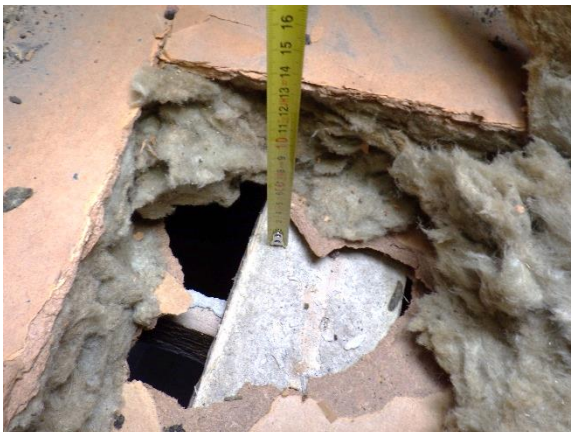
*Rakenteessa ei havaittu höyrynsulkua. Laudoituksissa havaittiin betonivalun jäämiä*

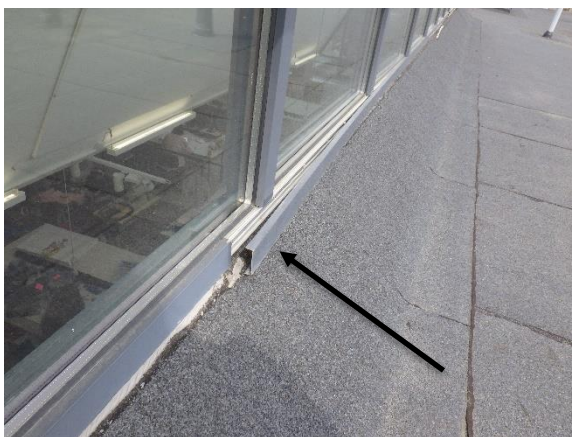
Tutkimuksien aikana havaittiin puutteita / vaurioita rakennuksen ikkunarakenteissa. Keskiosan korkeamman osan julkisivulla pitkän sivun suuntaisesti oli havaittavissa ikkunoiden metallisissa peitelistoissa vääntäytymistä uriltaan ja useissa kohdin peitelista oli myös liikkunut rakenteessa auki jättäen listan sisäpuolen avoimeksi.

*Aukivääntäytynyt ikkunan metallilista*

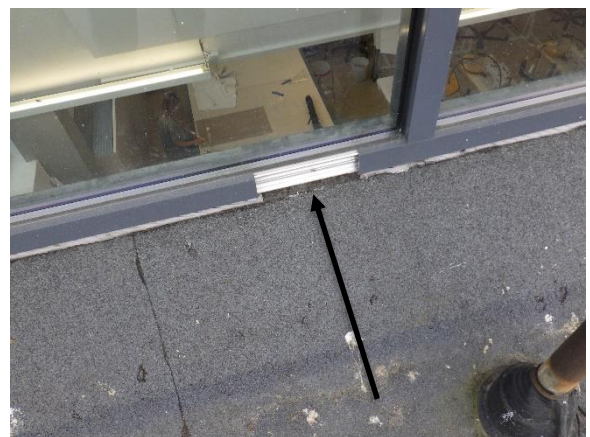
*Ikkunan metallilista liikkunut auki*

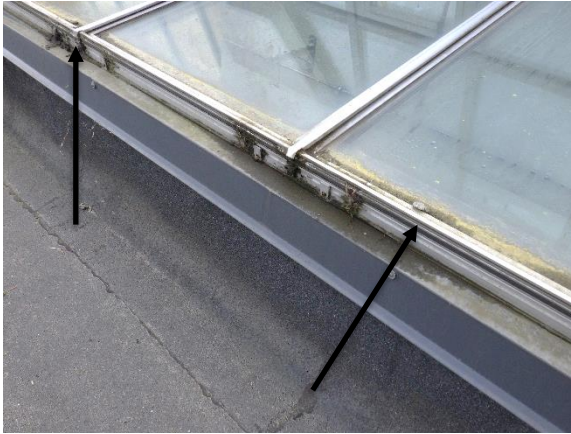
Pohjoispäädyn alatasolla kattoikkunoissa havaittiin lähinnä likaantumista. Ikkunoiden reunoille ja tiivistyksiin oli kerääntynyt likaa, joka voi vaurioittaa ikkunoiden tiivistyksiä ajan saatossa.

*Pohjoispäädyn kattoikkunoissa likaantumista*

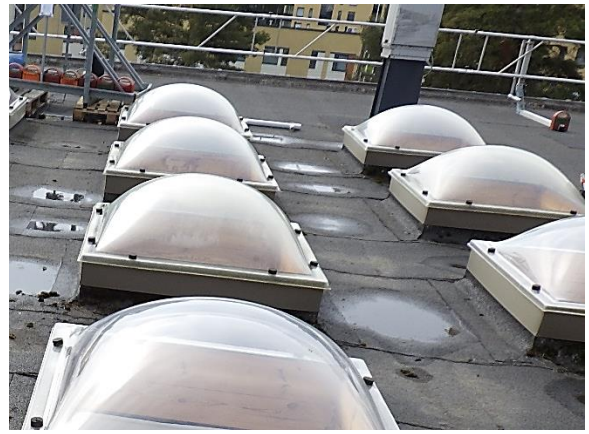
Eteläpäädyn alatasolla oli yhdeksäntoista pyöreäkupuista kattoikkunaa. Tutkimuksissa tehdyissä aistinvaraisissa tarkasteluissa havaittiin kattoikkunoiden sisäpinnalla puurakenteissa kosteusvaurioiden jälkiä usean kattoikkunan puurakenteissa. Muutamien kattoikkunoiden puurakenteissa oli jo mahdollisesti lahovaurioita.

*Pyöreäkuvullisissa kattoikkunoissa sisäpinnalla kosteusvaurioita*

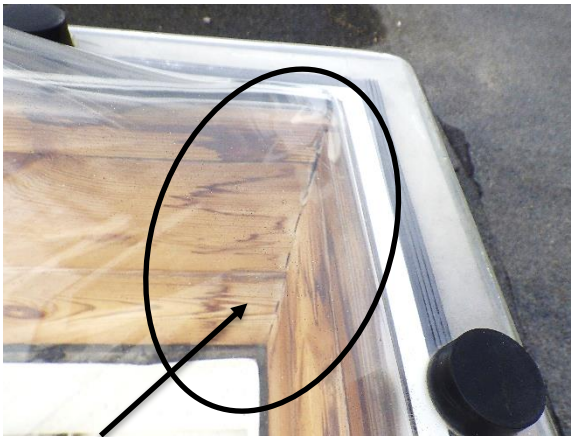
*Sisäpinnan kosteusvauriojälkiä*

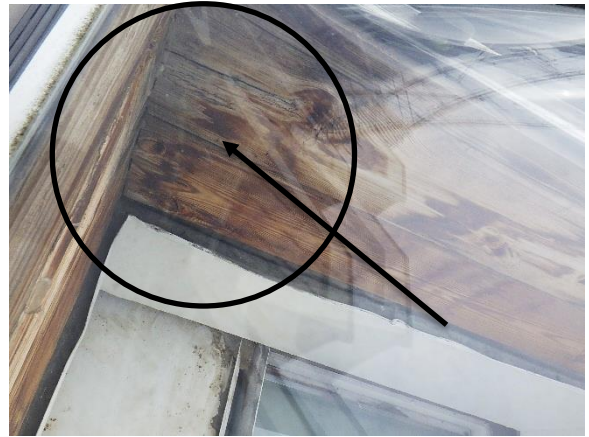
*Nurkka-alueella kosteusvaurioitumisesta aiheutunutta puurakenteen lahovaurioitumista*
