TEKNINEN DUE DILIGENCE

FRENCKELL
RAPORTTI

29.3.2019

Tämä on Tekninen Due Diligence kuntoarvioraportti (Phase I) Frenckellin kiinteistöstä, joka sijaitsee osoitteessa Frenckellinaukio 2, Tampere. Kiinteistö on valmistunut suurimmalta osin vuonna 1904, mutta rakennuksessa on osia noin 1840-luvulta lähtien. Rakennus toimii pääosin toimistotilana, mutta siellä sijaitsee myös mm. ravintola ja teatteri.

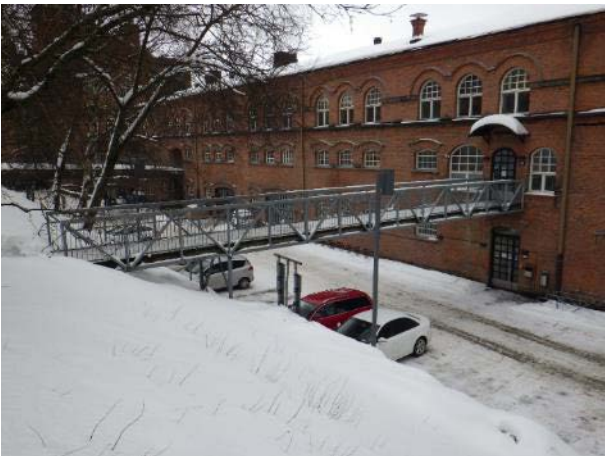
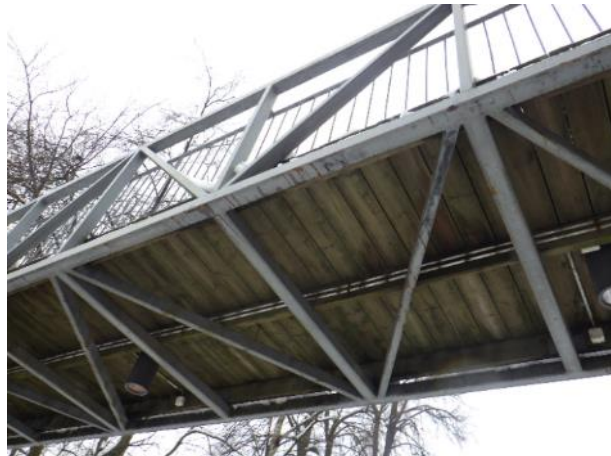
Yleiskuva K-portaan teräsristikkosillasta. Sillan teräsrakenteissa on törmäysvaurioita, alkavaa teräskorroosiota ja maalin hilseilyä.

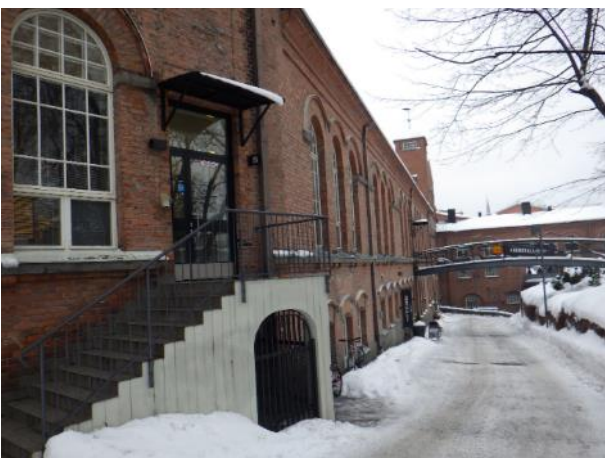
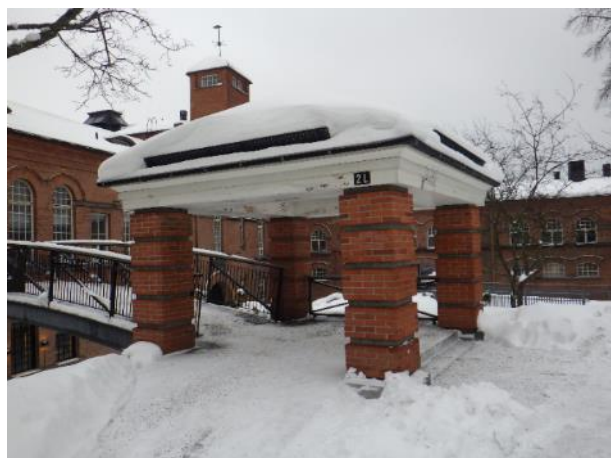
Yleiskuva (vas) puistosiiiven viereiseltä kulkuväylältä. Rakennuksen sisäänkäyntien yhteydessä on betoni- ja kivirakenteisia portaita sekä metallirakenteisia kaiteita ja lippoja. Kuva betoniportaassa on paikallisia vaurioita. Kuvan taustalla näkyy L-portaan teräspalkkisilta. Oikeassa kuvassa sillan edustalla oleva katos, jonka puurakenteisten kaiteiden ja alakaton maalipinnat ovat kuluneet.

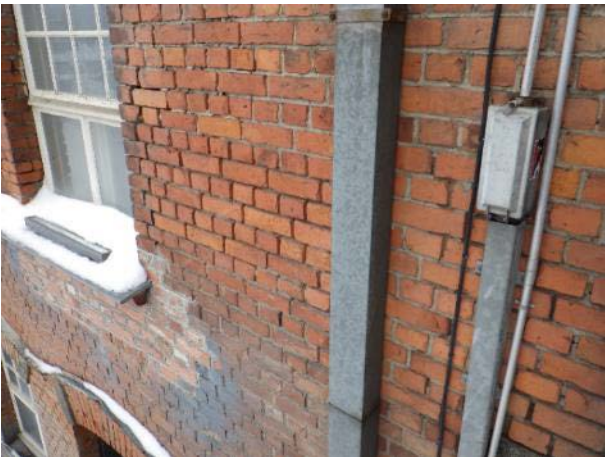
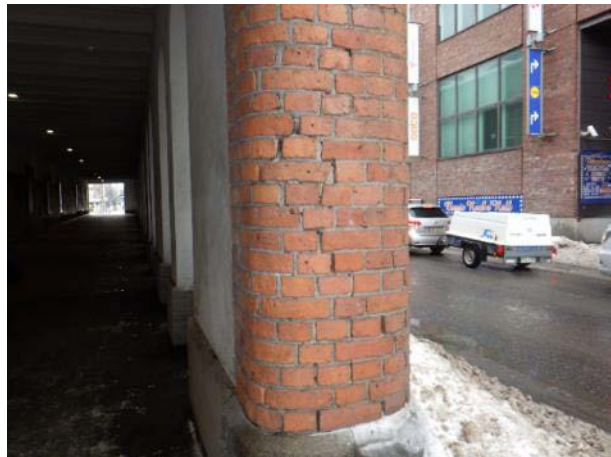
Yleiskuvia Koskisiiven pohjoislohkon (D-lohko) ja sisäpihan julkisivuista.

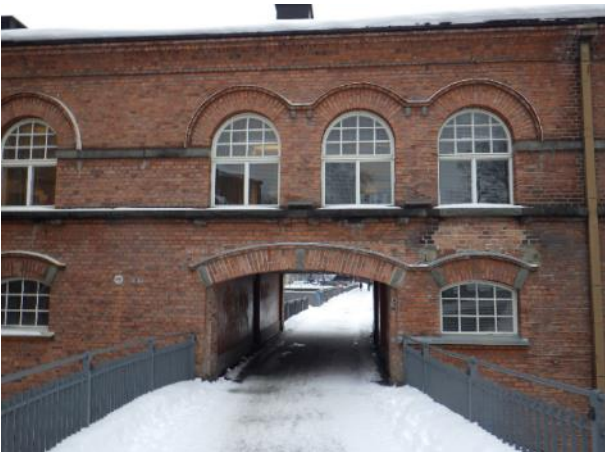
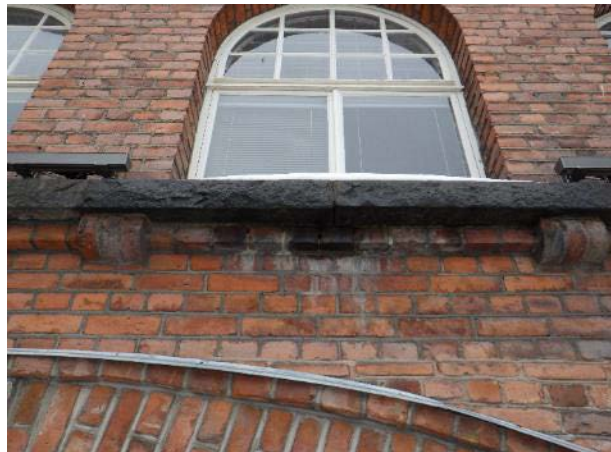
Paikallisesti vaurioituneita tiilisaumoja.

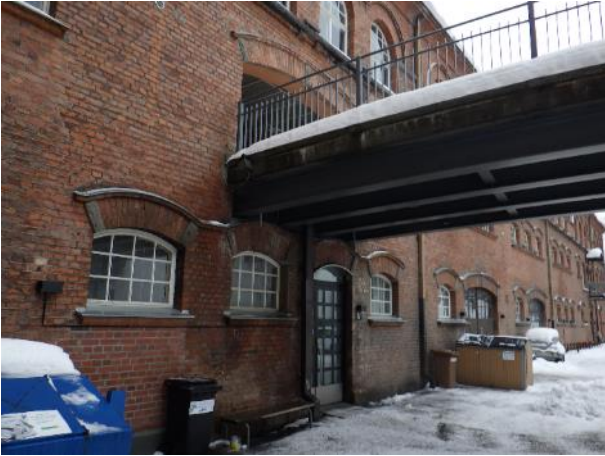
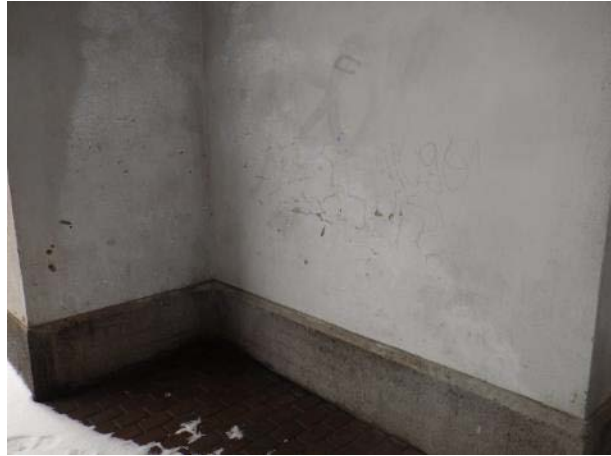
Länsipuolen patosillan ja ulkoseinän liittymä on aiheuttanut vesivuotoa sisätiloihin sekä paikallista kohonnutta kosteusrasitusta julkisivupinnoille. Silta kallistaa ulkoseinää kohti, jolloin sen rakenteita pitkin valuva vesi päätyy suoraan julkisivuun. Liittymän korjaussuunnittelu on parhaillaan käynnissä.

Yleiskuva Koskisiiven eteläosasta Patosillan kohdalta. Kuvassa näkyy kivistä tehtyä palkkirakennetta. Oikeassa kuvassa kiven sauma vuotaa ja kastelee paikallisesti julkisivua.

Patosillan ja ulkoseinän liittymä, siltaa myöden valuva vesi kastelee julkisivua. Oikeassa kuvassa Satakunnan tunnelin vaurioituneita maalipintoja.

Patosillan ja ulkoseinän liittymän korjaus vesitiiviiksi sekä liittymästä aiheutuneiden sisäpuolisten kosteusvaurioiden korjaus tulee tehdä kuluvan vuoden aikana.

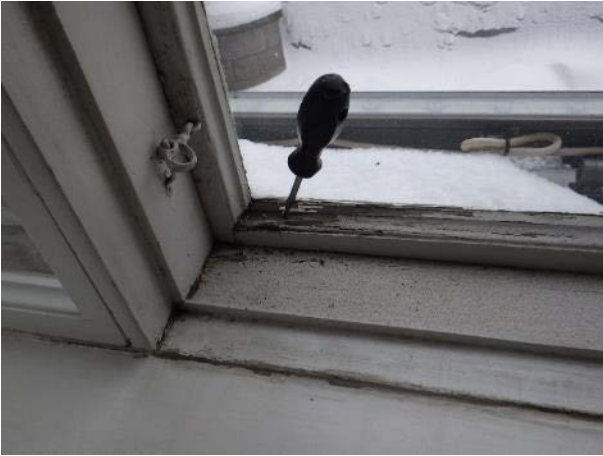
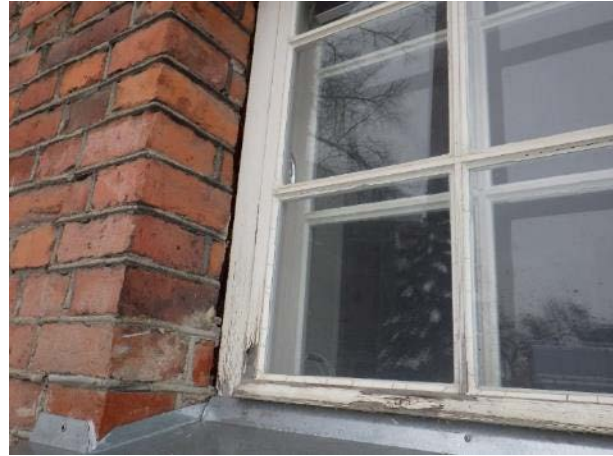
Ikkunoiden ulkopuitteiden ja karmien maalit hilseilevät yleisesti. Kuvat A-lohkosta.

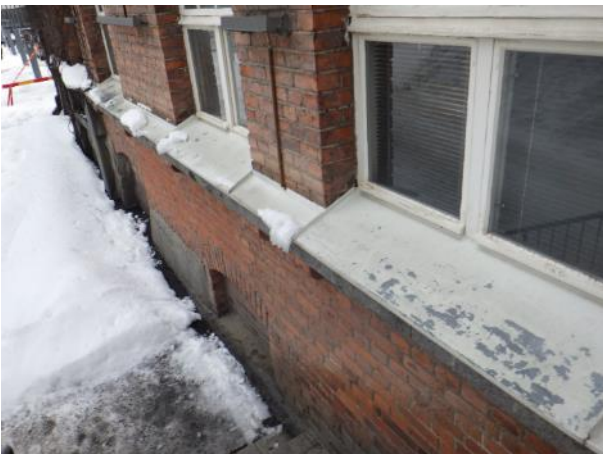
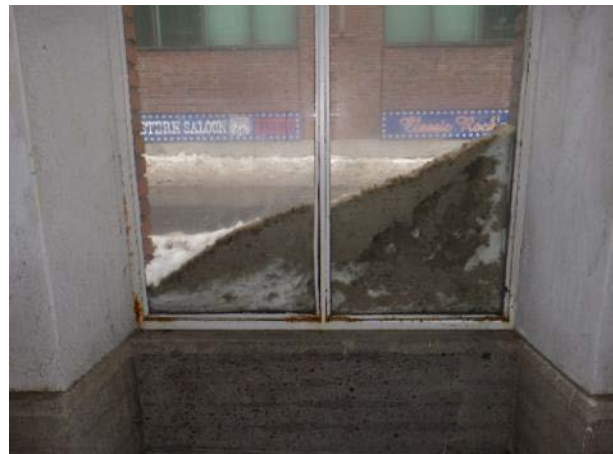
Huonokuntoisimmissa ikkunoissa on kuvien kaltaisia ulkopuuosien lahovaurioita. Rakennuksen ikkunoiden ja julkisivujen liittymät ovat yleisesti vasemman kuvan mukaisesti epätiivitä. Vasen kuva on B-lohkosta, oikea kuva on E-lohkosta.

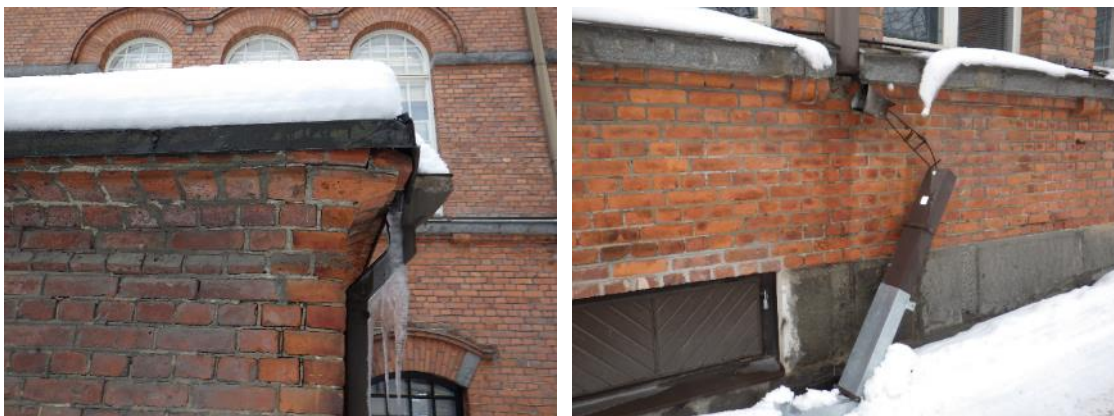
Kahdessa ulkoseinän ja vesikaton liittymäkohdassa todettiin veden ohjautuvan ulkoseinille, mikä saattaa johtua joko syöksytorvien yläosan tai vedenohjauksen puutteista.

Sisäpihan ravintolan matalan osan vesikate on huonokuntoinen ja tiiliräystäsrakenne on siirtynyt. Kierroksella havaittiin kaksi vaurioitunutta syöksytyrven alaosaa.

Sisäpihan ravintolan matalan osan peltikatteen uusiminen aluskatteellisena on ajankohtaista tarkastelujakson alkupäässä. Samalla tulee korjata vaurioitunut tiiliräystä.

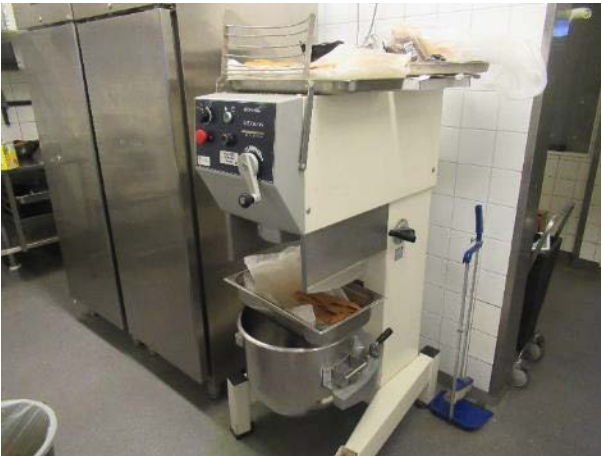
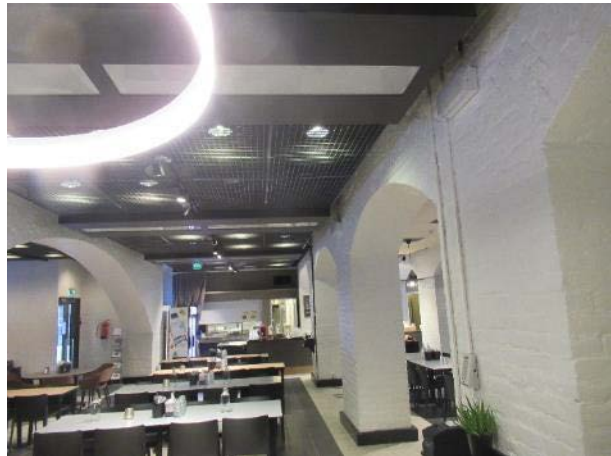
Kuvaus:	Keittiön lattiapäällysteenä on akryylibetoni ja seinät ovat pääosin laatoitettuja. Ravintolasalin lattia on keraamista laattaa ja seinät maalattuja massiivitiilimuurauksia.
Havainnot ja johtopäätökset:	Keittiön lattiassa on paikallisia halkeamia ja sitä ainakin kertaalleen paikattu. Seinä- ja kattopinnat ovat pääosin tyydyttävässä kunnossa. Ravintolasalin pintamateriaalit ovat pääosin hyvässä kunnossa.
Toimenpide-ehdotukset:	Keittiön lattia ja seinäpinnat ovat kovalla rasituksella, joten niiden uusimiseen tulee varautua tarkastelujakson loppupäässä.
Kuntoluokka:	3

Yleiskuvat ravintolan keittiöstä ja ravintolasalista.

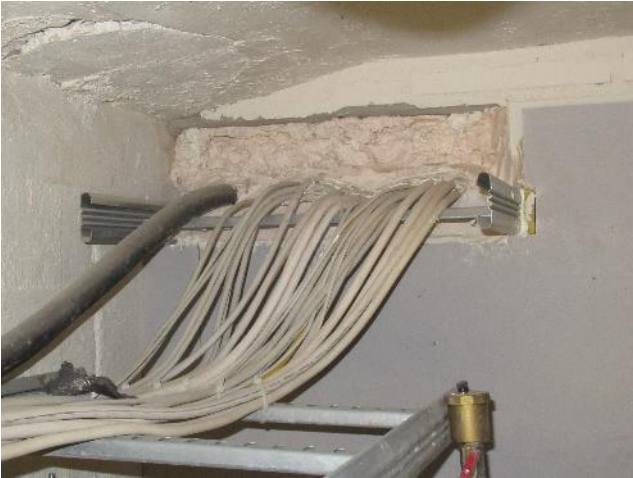
Asennusvuosi:	2000-2006.
Järjestelmän kuvaus:	Paloalueelta toiselle asennettujen kaapeleiden läpiviennit tulee olla varustettu vaatimusten mukaisilla palokatkoilla.
Havainnot ja johtopäätökset:	Tarkastetut paloläpiviennit olivat pääosin hyvässä kunnossa. Osassa tarkastettuja paloläpivientejä havaittiin mahdollisia puutteita.
Tekninen käyttöikä:	Paloläpivientien tyypillinen tekninen käyttöikä on n. 20-30 vuotta.
Toimenpide-ehdotukset:	Tarkastetaan paloläpiviennit ja tarvittaessa korjataan puutteellisesti suljetut.
Kuntoluokka:	4 pääosin

Hyvin tiivistetty läpivienti.

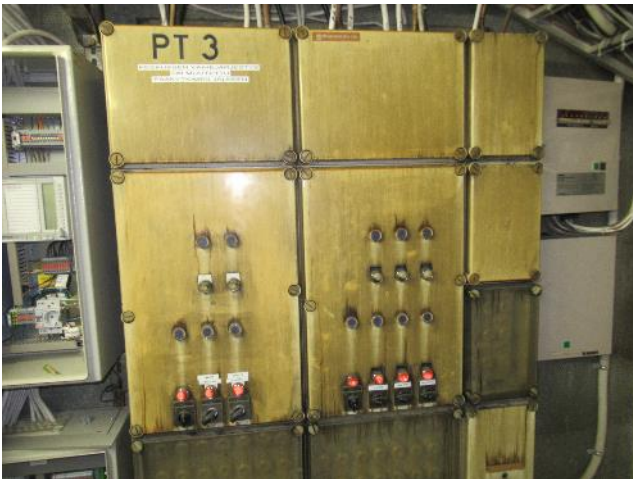
Vanhoja sähkökeskuksia Frenckellin IV-konehuoneessa ja sähkötilassa. Keskuksissa on tehty PEN-yhdistys.

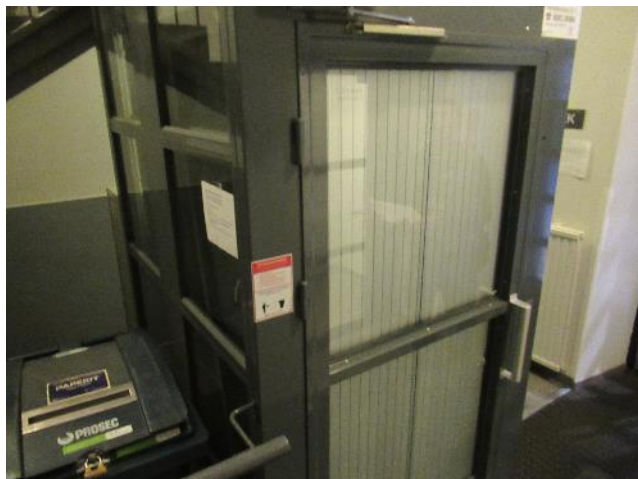
Hissi vuodelta 2006.

Toimenpide-ehdotukset: Suoritetaan kuntotutkimus ja varaudutaan peruskorjaamaan hissit. Hissien kuntotutkimus määrittää todellisen korjauslaajuuden ja -tason.

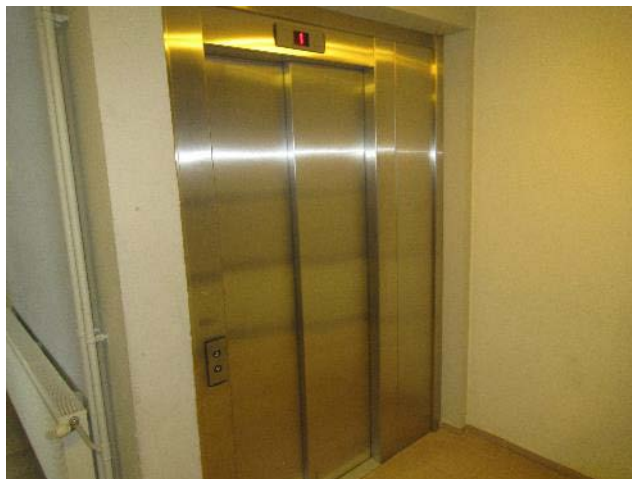
Hissi vuodelta 2001.

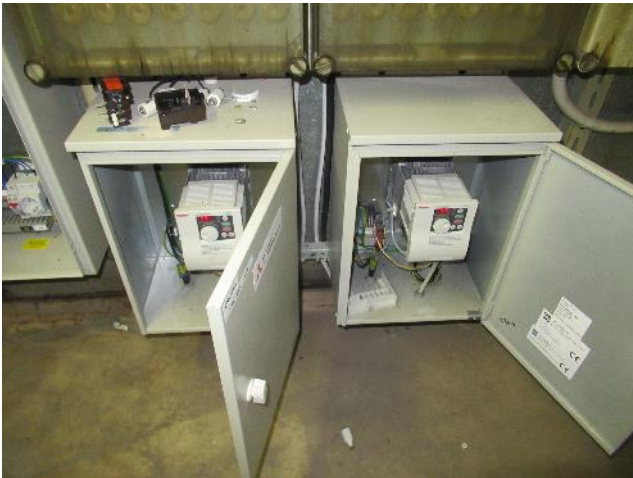
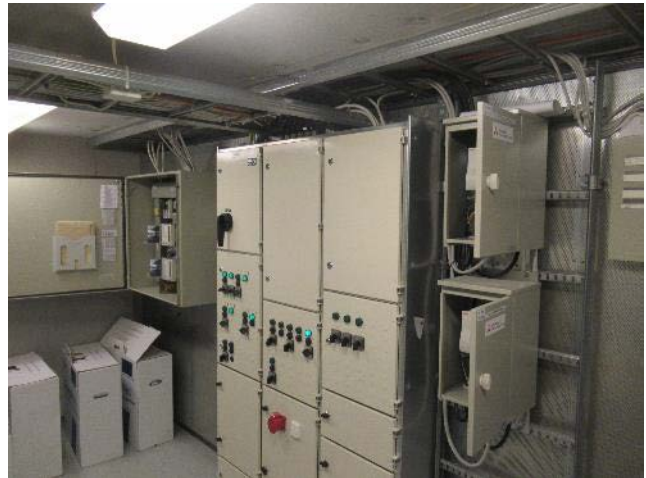
Taajuusmuuttajien koteloiden ovet avoinna.

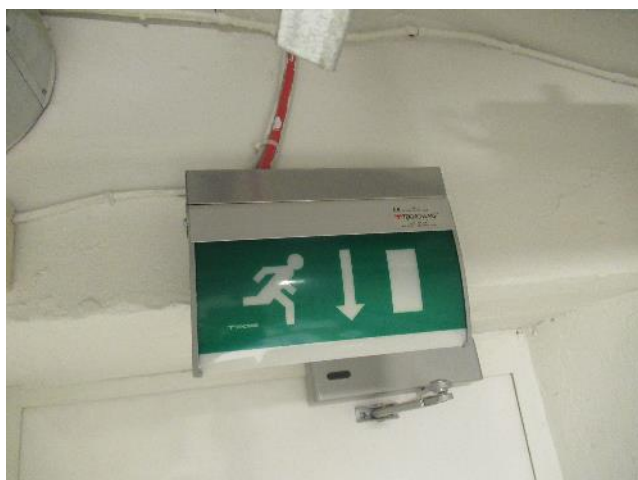
Toimimaton poistumisopastevalaisin.
