Päivämäärä
19.1.2022

Viite
1510060585

HIEDANRANTA, TAM- PERE, POHJOISKORTTELI (AK 8793) MAAPERÄN HAITTA-AINE- TUTKIMUKSET JA PUHDIS- TUSTUSTARVE

Projekti **1510060585**
Päivämäärä **19.1.2022**
Laatija **Hannu Karppi/Ramboll Finland Oy**
Tarkastaja **Jaana Sunell ja Pentti Häkkinen/Ramboll Finland Oy**
Hyväksyjä **Reijo Väliharju/Hiedanrannan Kehitys Oy**
Katariina Rauhala/Tampereen kaupunki

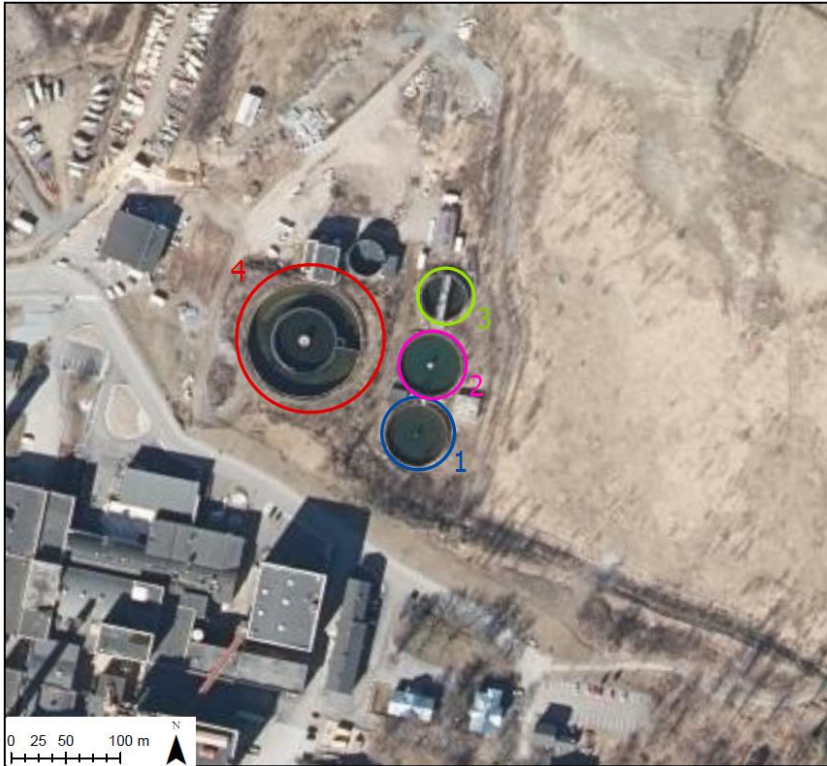
Kuva 3. Altaiden numeroinnit.

Altaista 1...4 otetuissa näytteissä todettiin laboratorion määrittämisen ylittäviä pitoisuuksia liukoisia metalleja. Metallien pitoisuudet eivät kuitenkaan ylittäneet pinta- tai pohjaveden vertailuraja-arvoja.

Altaasta 1 otetussa vesinäytteessä todettiin aromaattisista hiilivedyistä m+p ksyleeniä 0,2 µg/l ja o-ksyleeniä 0,1 µg/l. Ksyleenien summapitoisuus oli 0,3 µg/l.

Altaasta 3 otetussa vesinäytteessä todettiin aromaattisista hiilivedyistä m+p ksyleeniä 0,4 µg/l ja o-ksyleeniä 0,1 µg/l. Ksyleenien summapitoisuus oli 0,5 µg/l.

Altaasta 4 otetussa vesinäytteessä todettiin laboratorion määrittämisen ylittäviä pitoisuuksia PCB-yhdisteitä, summapitoisuuden ollessa 0,23 µg/l. PCB-yhdisteille ei ole annettu raja-arvoja koskien sisämaan pintavesiä.

Altaista otetuissa vesinäytteissä todettujen haitta-aineiden osalta tulee arvioida erikseen vesistöön tai jätevedenpuhdistamolle aiheutuvaa kuormitusta, jos altaan vedet pumpataan esimerkiksi hulevesiviemäriin kautta Näsijärveen tai kaupungin jätevesiviemäriin.

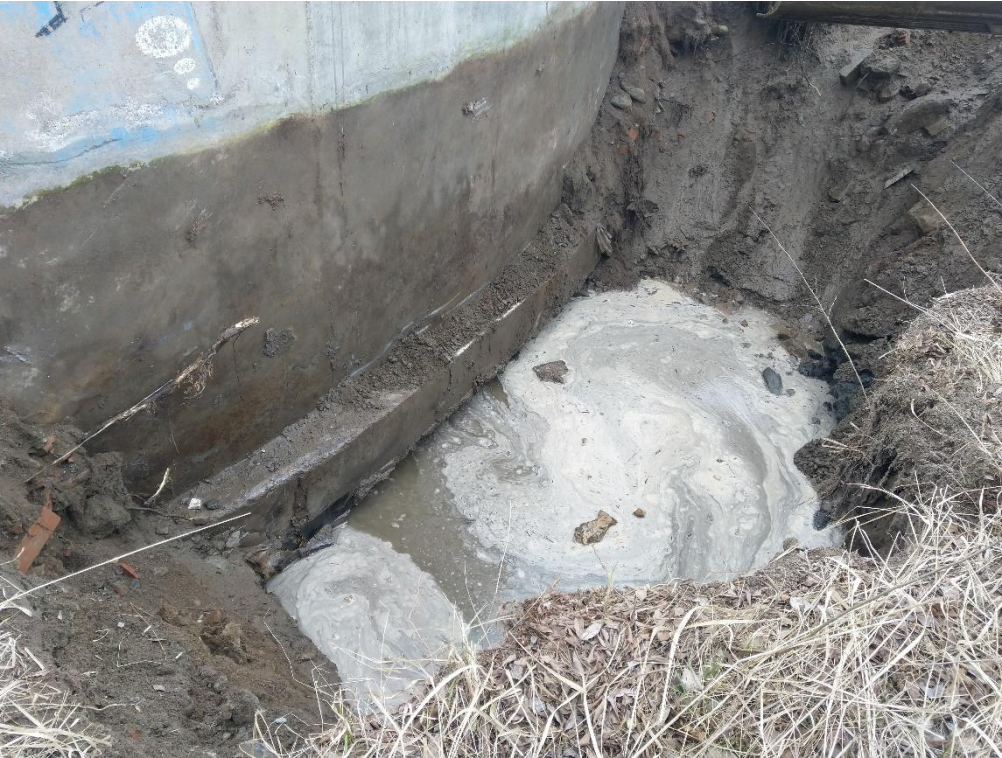
Kuva 1. Altaan 4 reuna, KK13U, 5.5.2021

Korttelin J7 kohdalla tulee tehdä tarkentavia maaperätutkimuksia, kun alueelta poistetaan vanhan jätevedenpuhdistamon altaat.

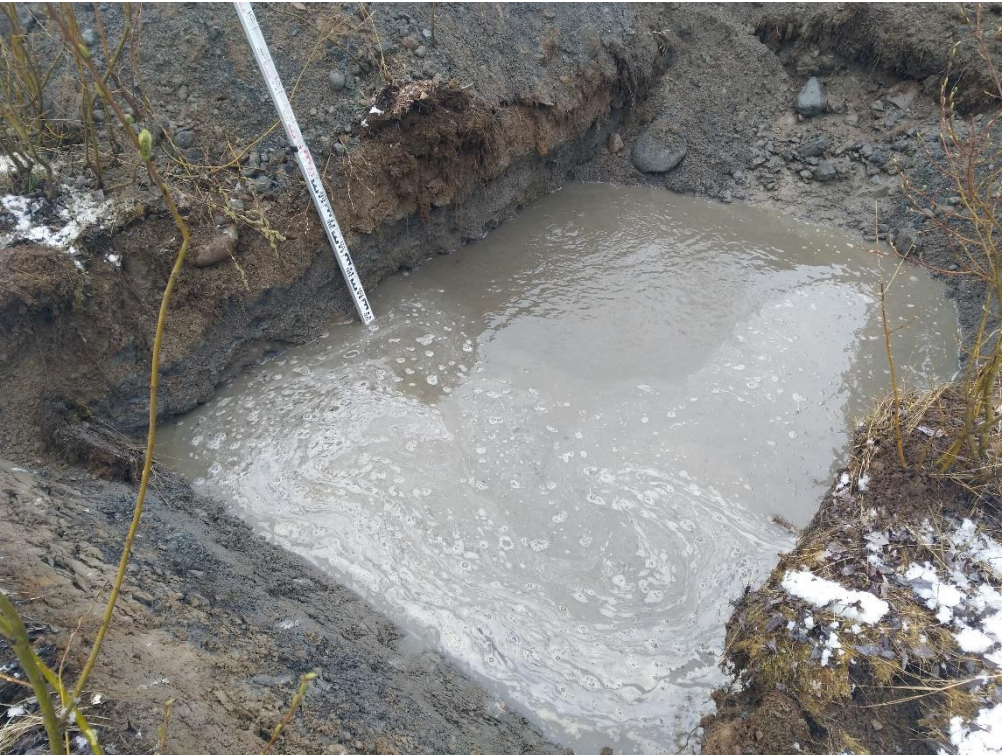
Kuva 2. Koekuoppa KK6X, 6.5.2021

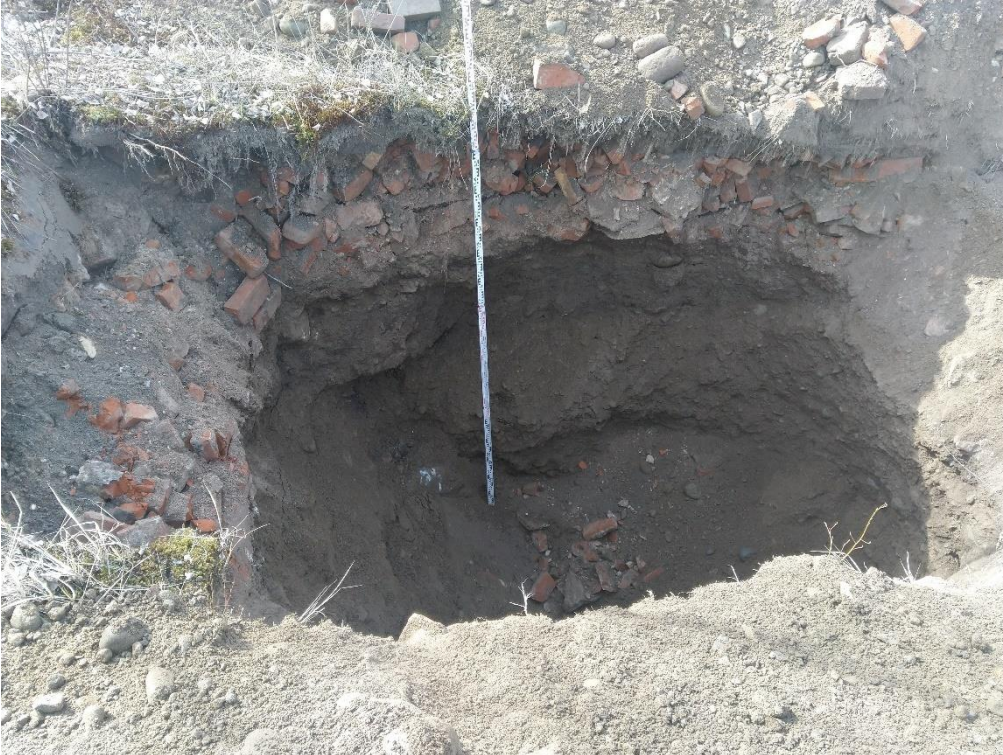
Kuva 3. Koekuoppa KK15V, tiilestä tehty kerros, 4.5.2021

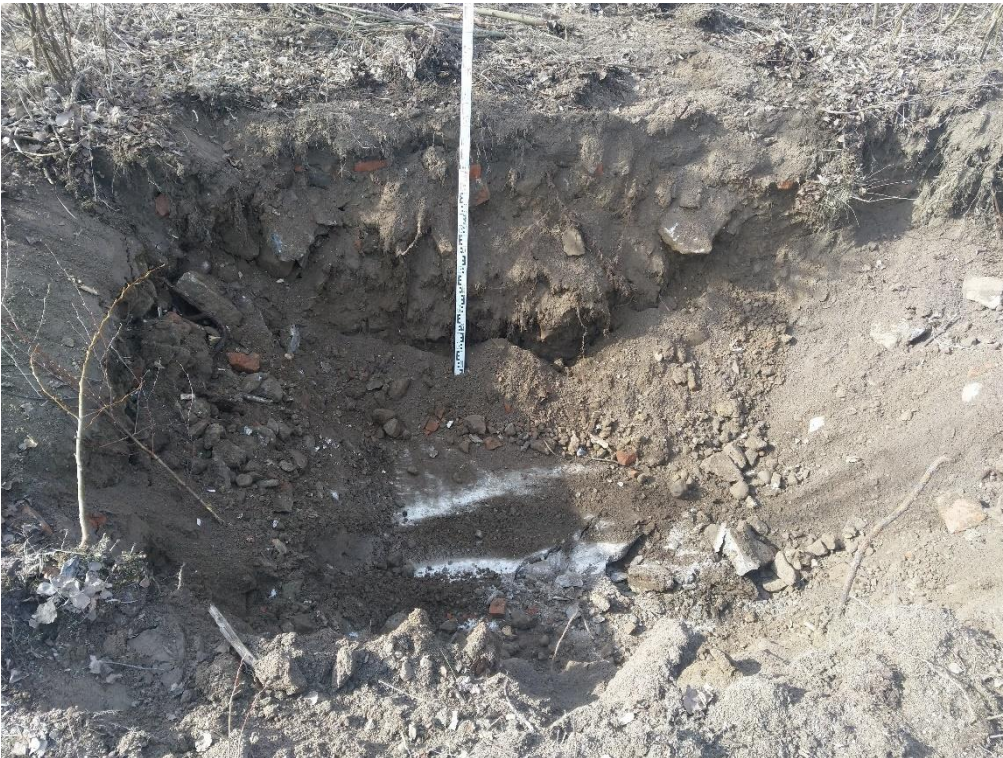
Näytepisteissä KK7Y, KK8U ja KK15X todettiin yksittäisiä PAH-yhdisteitä, joiden pitoisuudet ylittivät VNa 214/2007 kynnysarvotason. Pisteessä KK10Y todettiin öljyhiilivetyjen raskaita jakeita, joiden pitoisuus ylittää alemman ohjearvotason.

Kuva 4. Koekuoppa KK15X, tiiltä ja jätettä, 6.5.2021

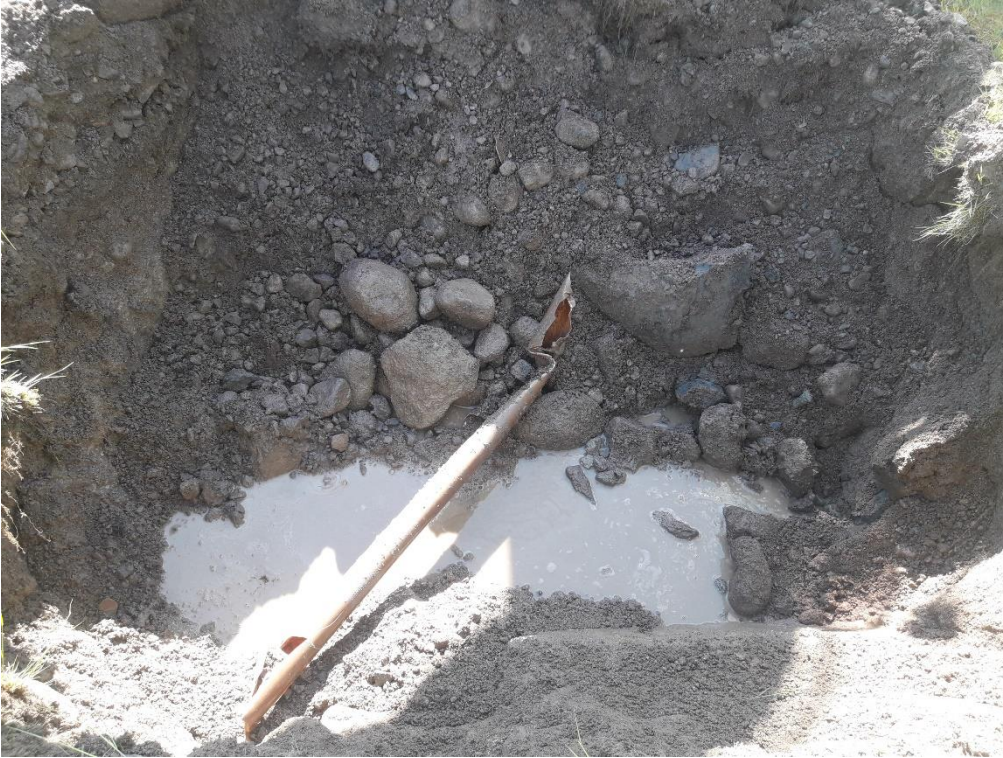
Kuva 5. Koekuoppa KK10P, veneidensäilytyspaikka, Carbofex piha, 11.6.2019

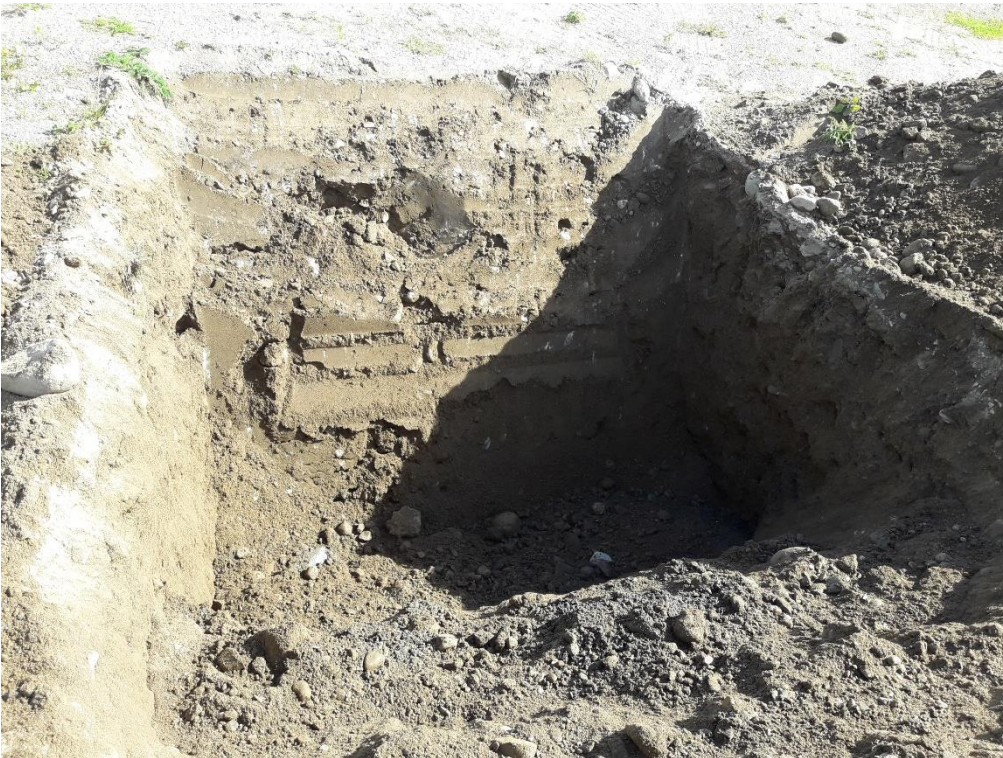
Kuva 6. Koekuoppa KK8Q, raitiotielinja, 11.6.2019

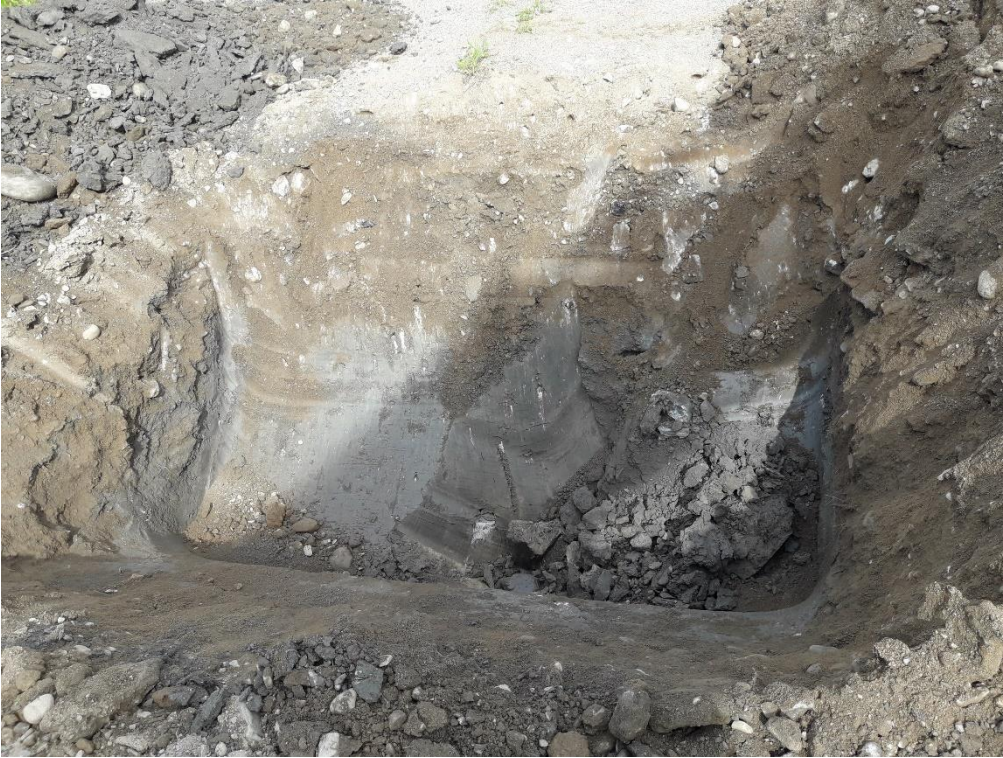
Kuva 7. Koekuoppa KK10Q, raitiotielinja 11.6.2019

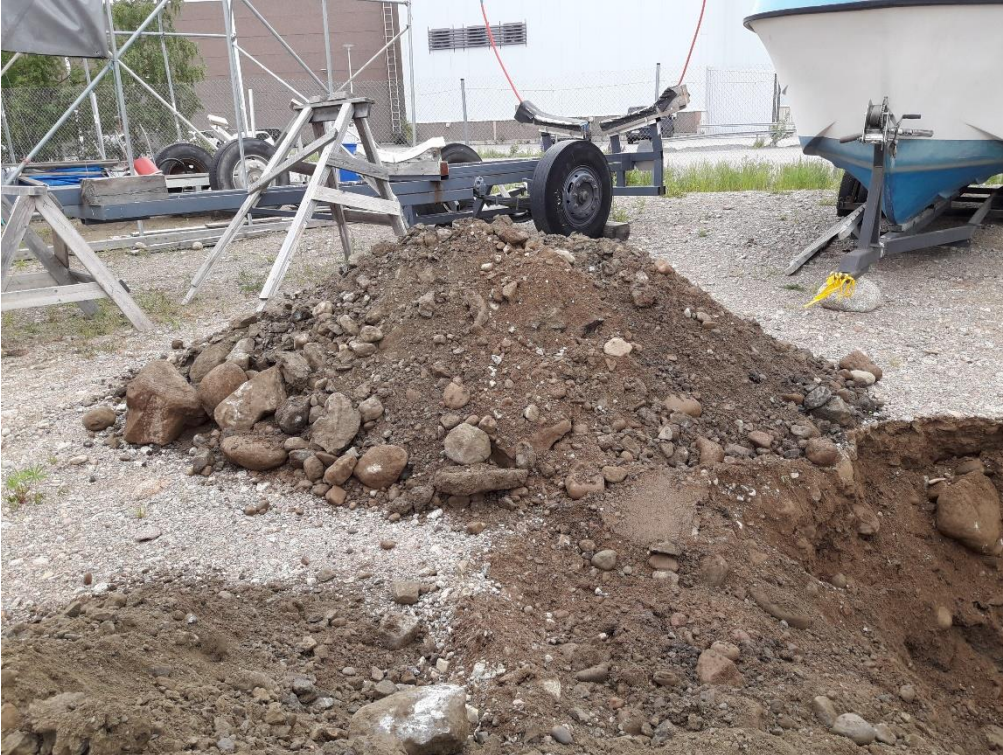
Kuva 9. Koekuoppa KK6M, pysäköintitalon alue, 10.6.2019

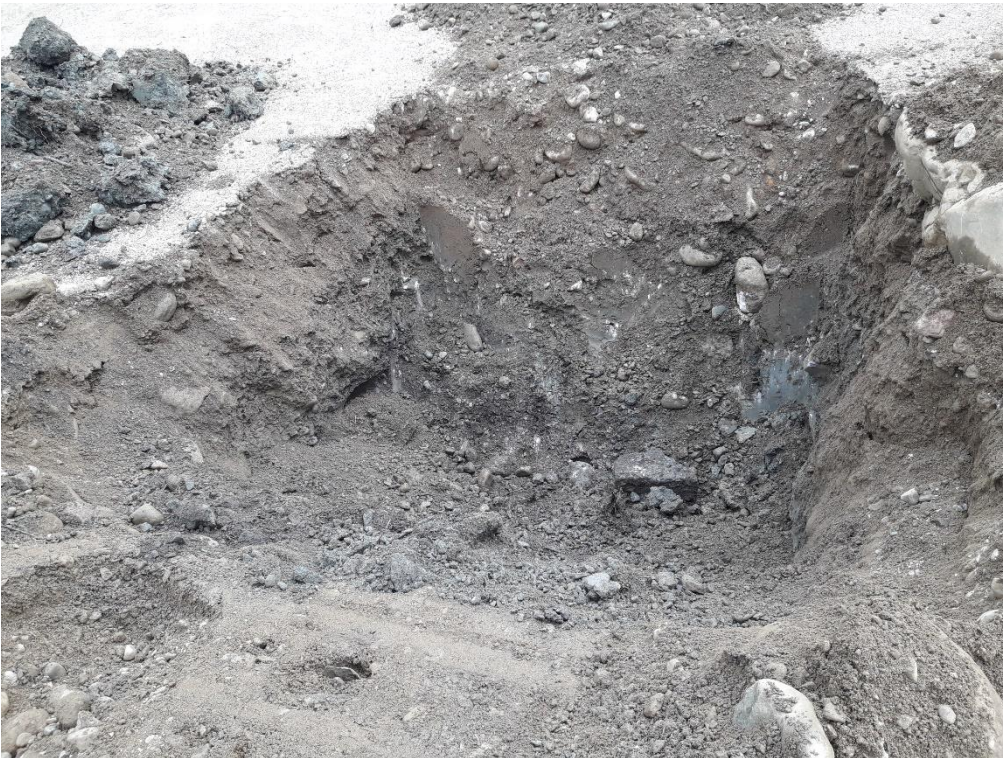
Kuva 10. Koekuoppa KK9K, pysäköintitalon alue, 10.6.2019
