# Asuinrakennus

Selkeenkujja 5, 33270 TAMPERE

Asbesti- ja haitta-ainekartoitus

Työnro 3119049.3

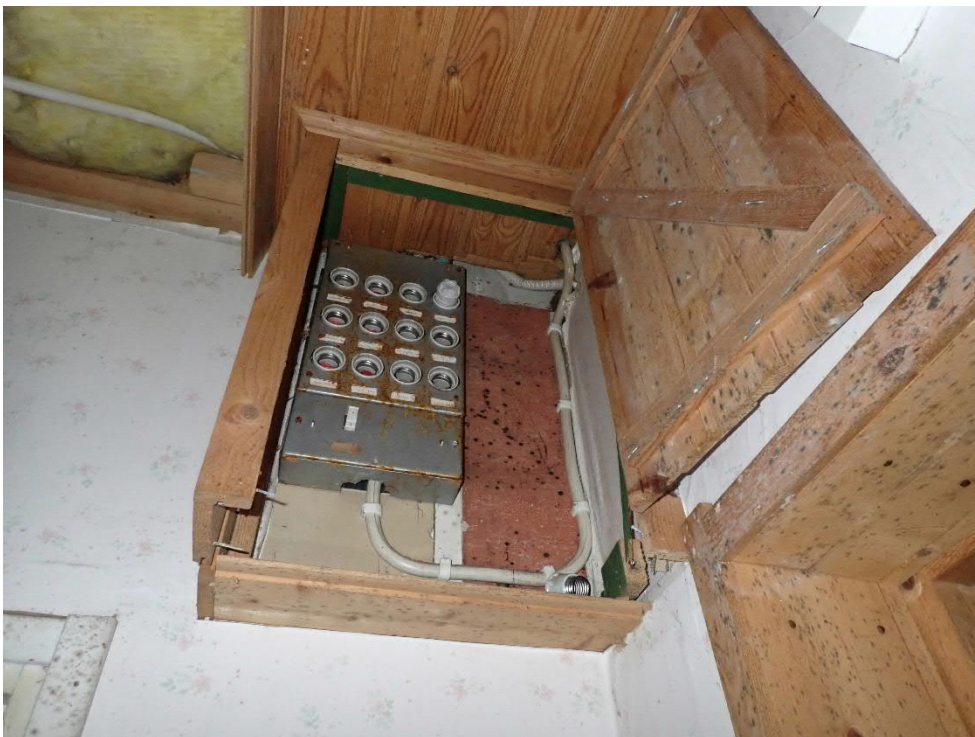
- Sähkötaulujen takana olevat eristepahvit rakennuksen eteistiloissa.

**Kuva 4.** Rakennuksen eteisten sähkökaappien yhteydessä asbestipahvia. Kuva eteisestä 2.

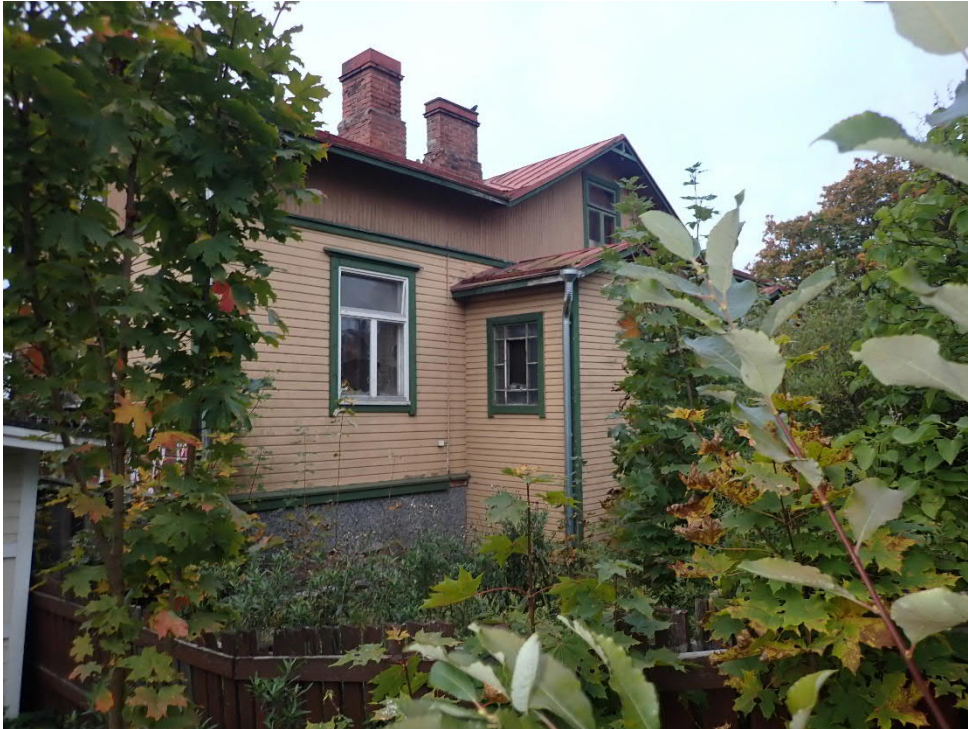
**Kuva 5.** Rakennuksen ulkopuoliset pinnoitteet tai kitit eivät sisällä asbestia (näytteet ASB1, ASB2, ASB3).

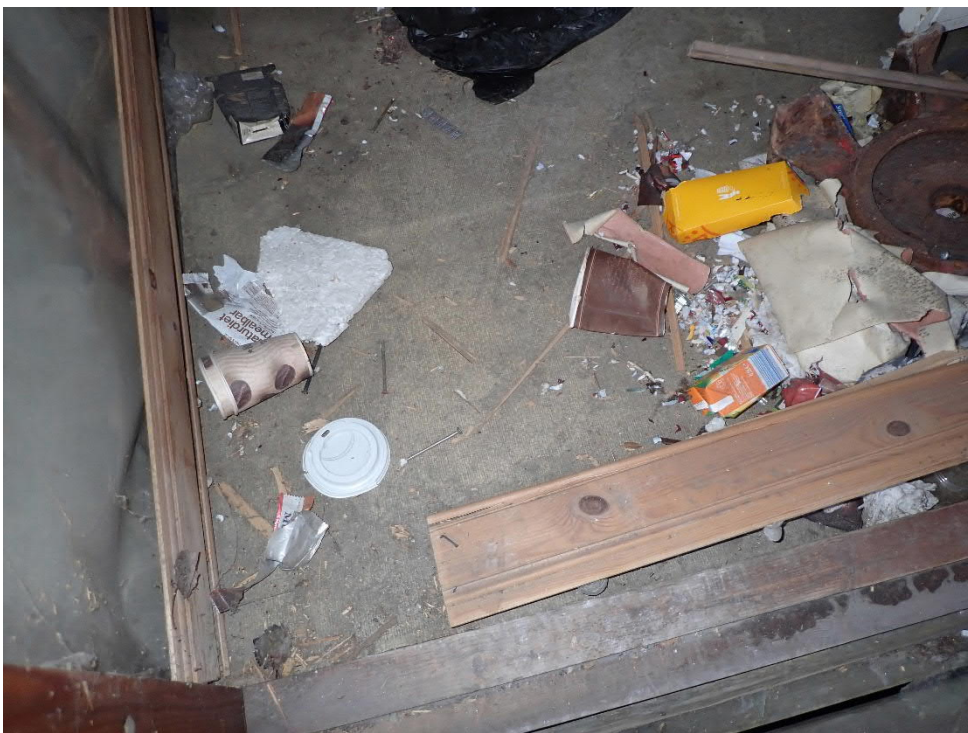
**Kuva 6.** Kuistin 1 harmaa muovimatto ei sisällä asbestia (näyte ASB5).

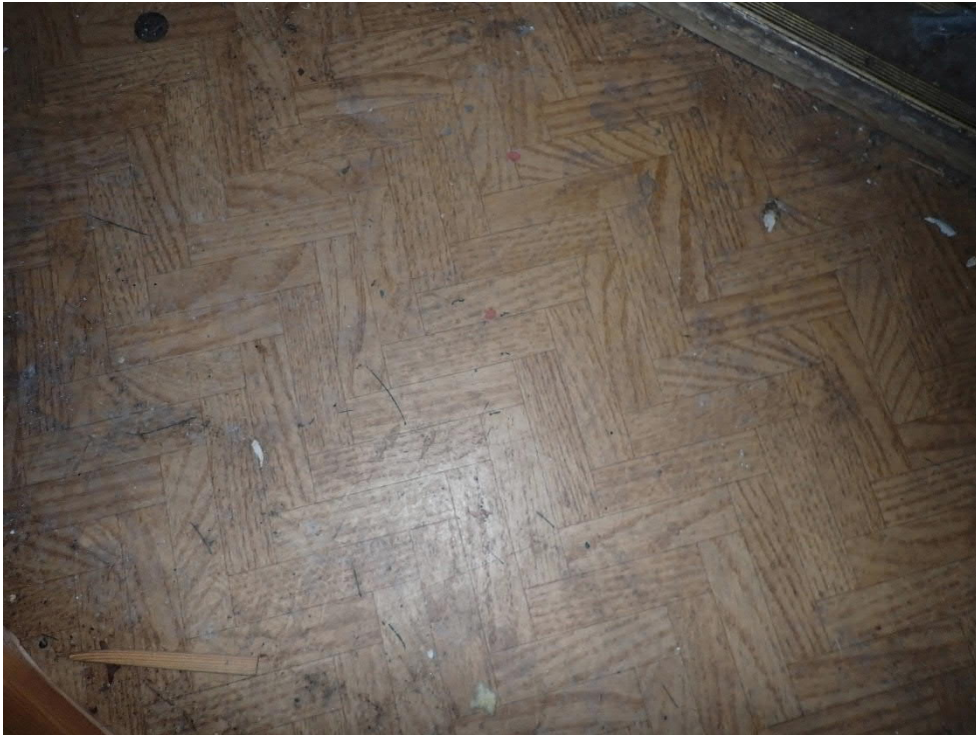
**Kuva 7.** Puukuviainen muovimatto ei sisällä asbestia (näyte ASB6). Kuva eteisestä 1.

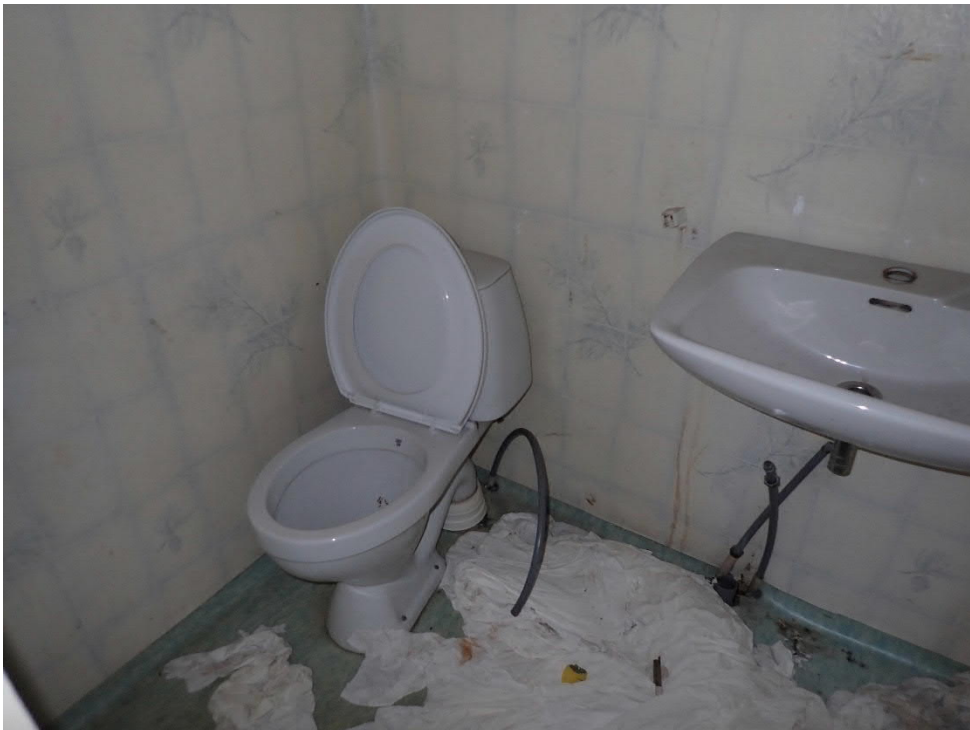
**Kuva 8.** WC:n 1 seinien muovitapetit (näyte ASB7) ja lattian muovimatto (näyte ASB8) eivät sisällä asbestia.

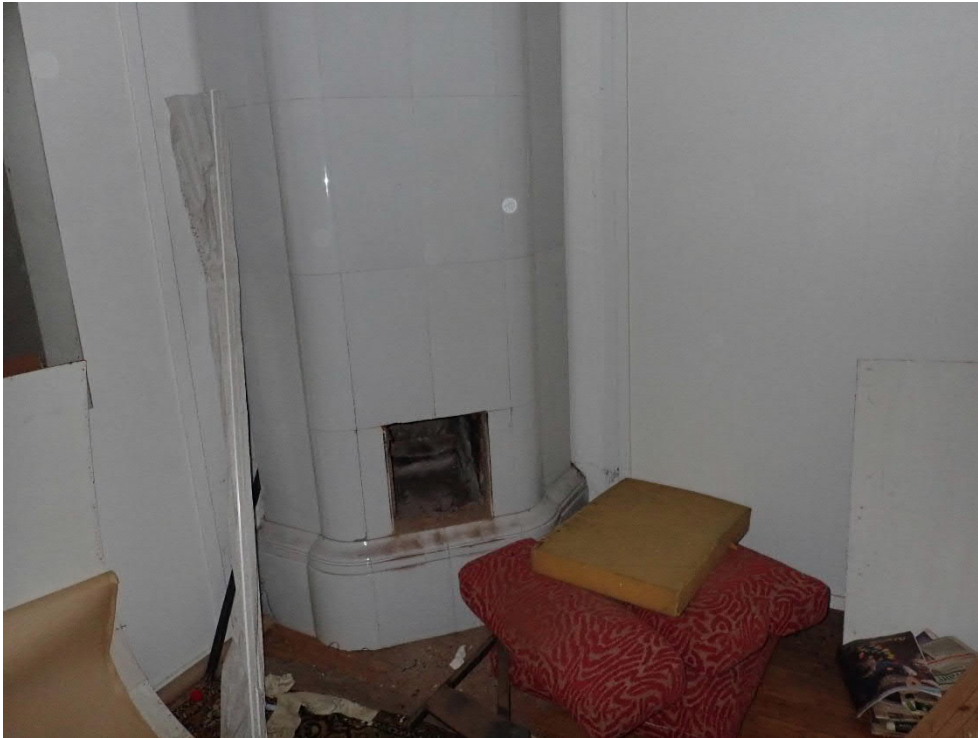
**Kuva 9.** Tulipesien tiilet ja laastit tai hormien rappaukset eivät sisällä asbestia (näytteet ASB4, ASB9 ja ASB10). Kuva makuuhuoneesta 1.

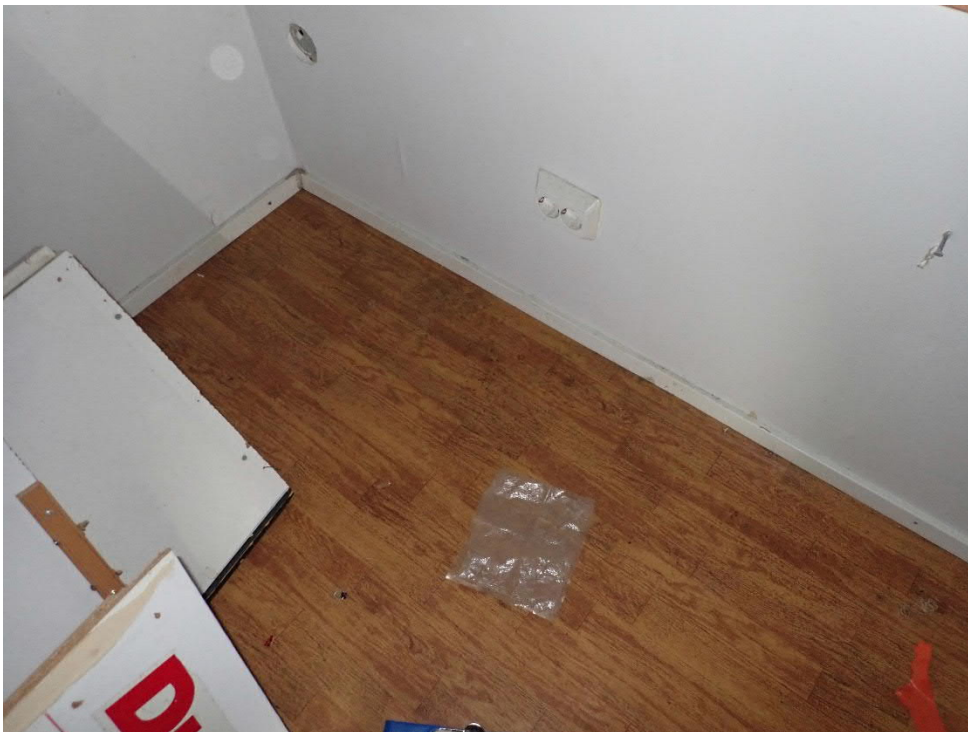
**Kuva 10.** Puukuvioinen muovimatto ei sisällä asbestia (näyte ASB11). Kuva makuuhuoneesta 1.

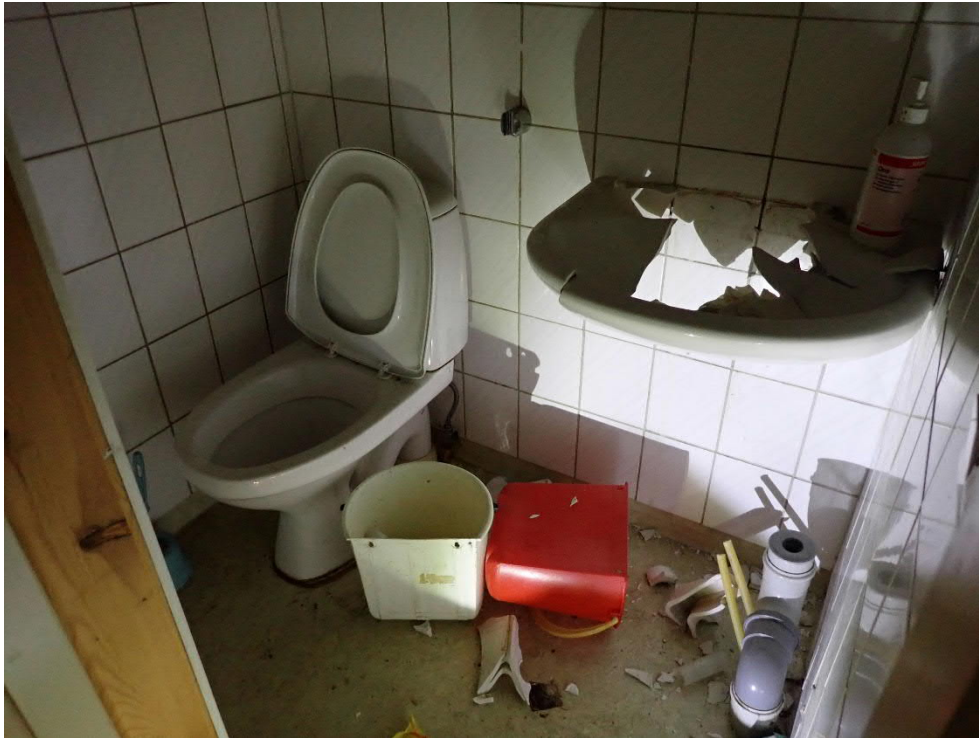
**Kuva 11.** WC 2 lattiassa kaksi muovimattoa ja tasoite. Kokoomanäytteessä (ASB12) ei havaittu asbestia.

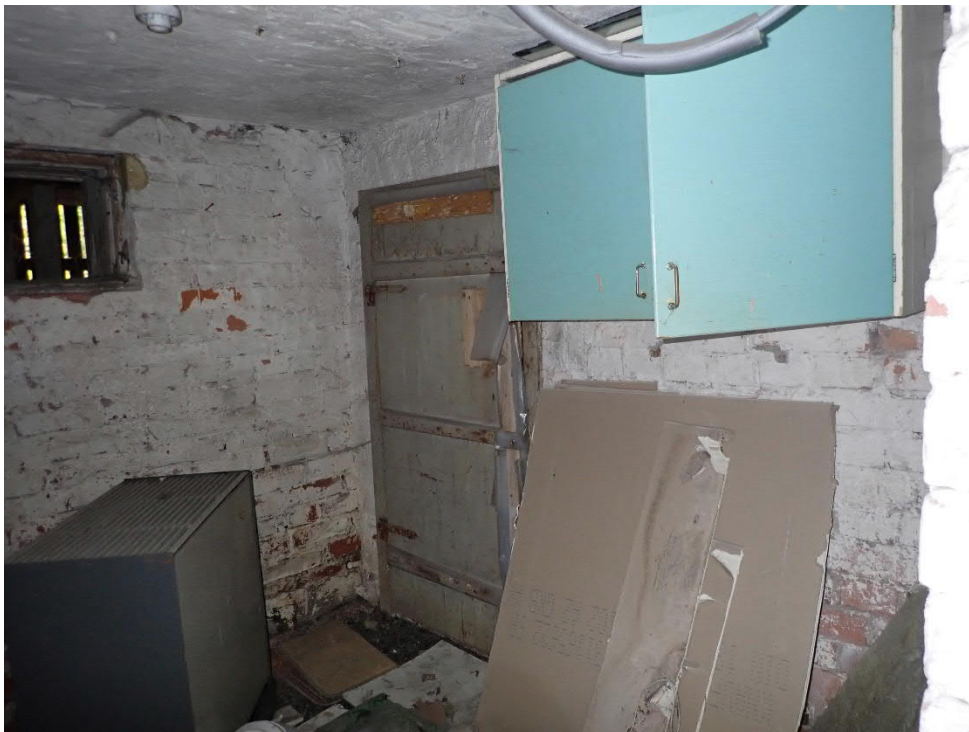
**Kuva 12.** Kellaritilojen seinien ja katon rappaus eivät sisällä asbestia (näytteet ASB13 ja ASB14).

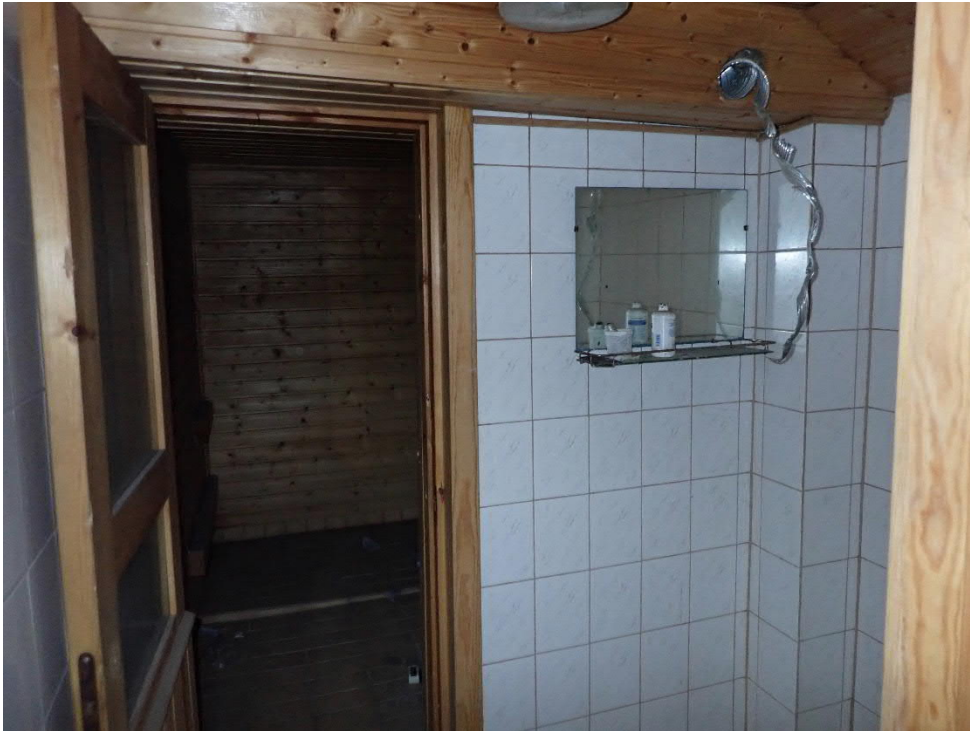
**Kuva 13.** Pesutilojen laatoitusten laastit eivät sisällä asbestia. Näyte ASB15 pesuhuone 1 lattialaatoituksesta.

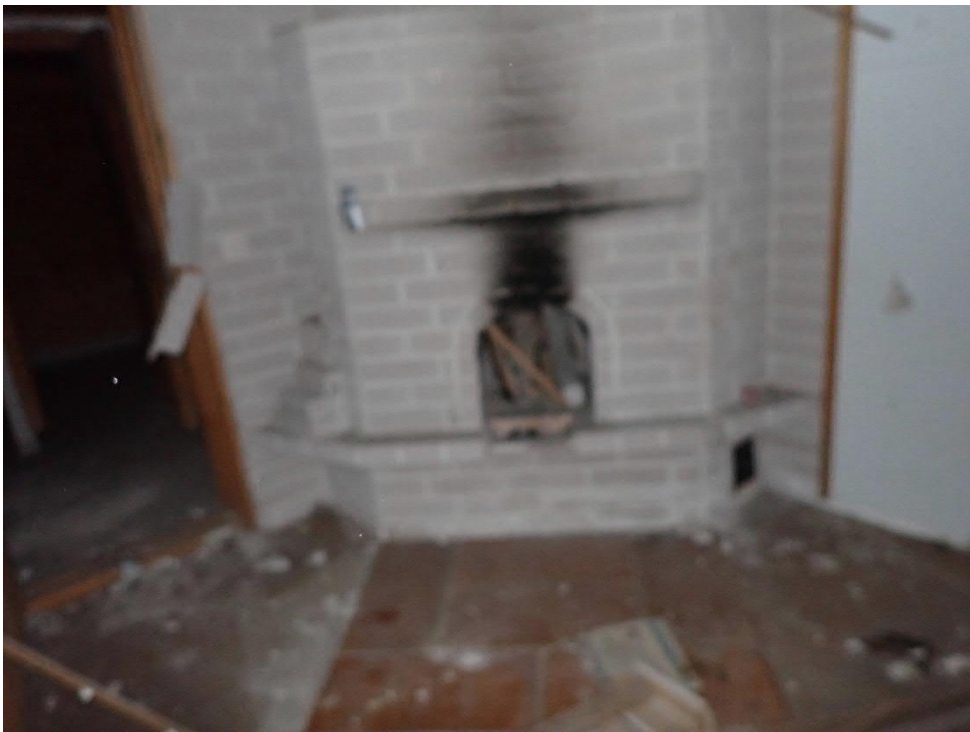
**Kuva 14.** Kellarin takan edustalla olevan lattialaatoituksen laasteista kerätyssä näytteessä (ASB16) ei havaittu asbestia.

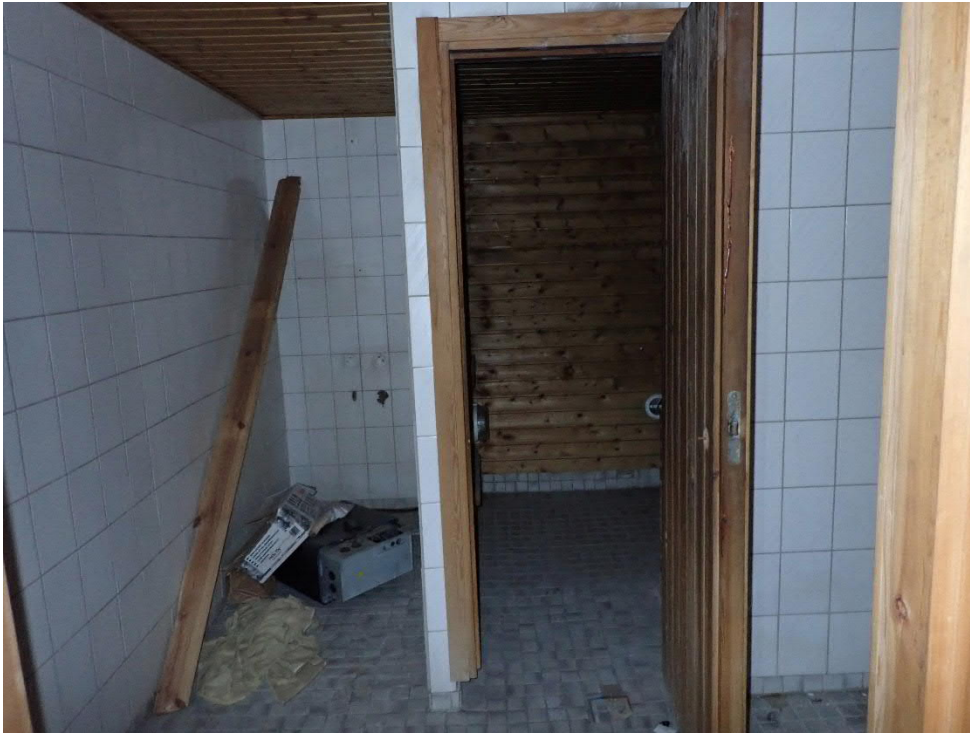
**Kuva 15.** Pesutilojen laatoitusten laastit eivät sisällä asbestia. Näyte ASB17 pesuhuone 2 lattialaatoituksesta ja näytteet ASB18 / ASB19 seinälaatoituksista.

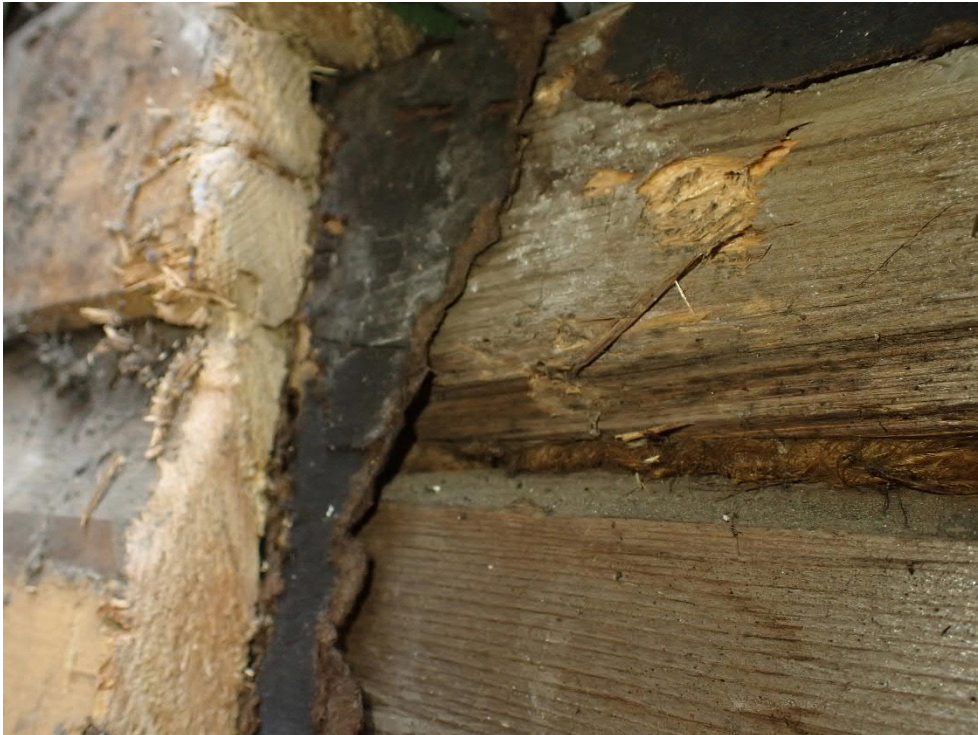
Näytteessä PAH1 (ulkoseinärakenteen tervapaperi) PAH-yhdisteitä esiintyi 9200 mg/kg (raja-arvo 200 mg/kg). Tervapaperi tulee käsitellä ja hävittää vaarallisena jätteenä. Ohjeita PAH-pitoisen materiaalin käsittelyyn löytyy Ratu-kortista 82-0381.

**Kuva 16.** Ulkoseinissä on asuinkerroksen osalla julkisivulaudoituksen takana tervapaperi, jonka PAH-pitoisuus ylittää vaarallisen jätteen raja-arvon.

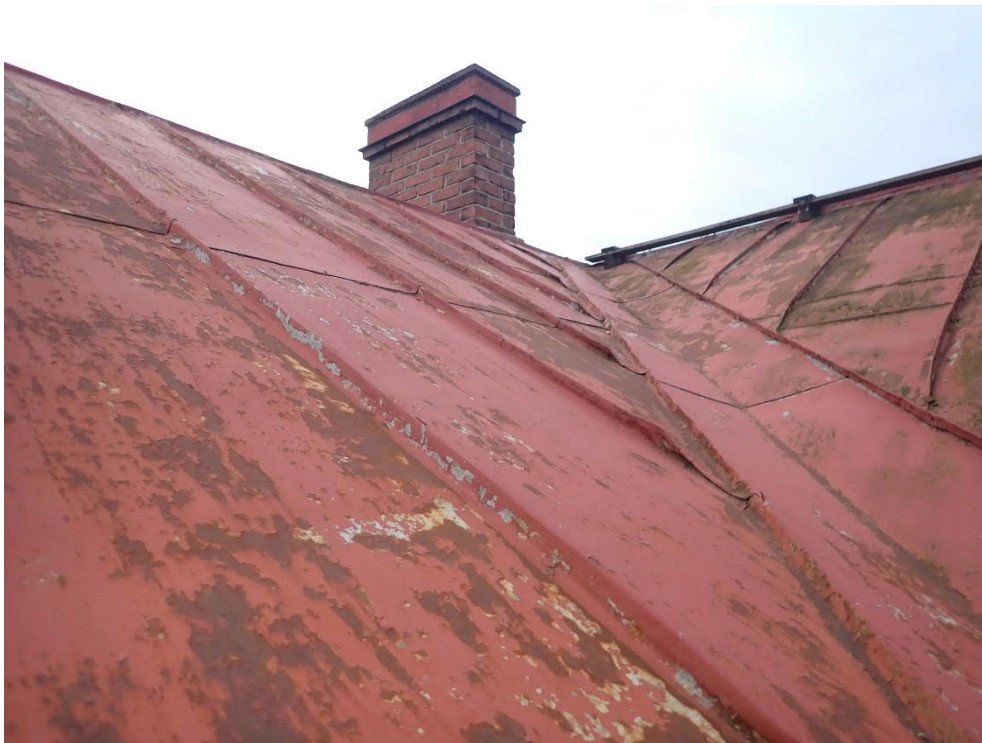
CLP-asetuksen vaaralausekekoodiin perustuvat vaarallisen jätteen raja-arvon ylittävät kaikista kolmesta maalipinnasta kerättyjen näytteiden (RM1, RM2 ja RM3) lyijy- ja sinkkipitoisuus. Peltikaton ja julkisivulaudoitusten maalit ovat vaarallista jätettä.

**Kuva 17.** Peltikaton maaleista kerätyssä näytteessä (RM1) havaittiin lyijyä ja sinkkiä vaarallisen jätteen raja-arvon ylittäviä määriä.

Näytteitä vastaavat materiaalit tulee käsitellä Ratu 82-0382 -ohjekortissa esitettyjen ohjeiden mukaisesti. Suositellaan ottamaan yhteyttä paikalliseen jäteviranomaiseen ennen jätteen loppusijoitusta.

Raskasmetallipitoisten maalien poistamisessa, etenkin hiomisessa, tulee huomioida työntekijöiden suojaus. Myös ympäristöä/maaperää on suojattava mahdolliselta pilaantumiselta. Kohdepoiston käyttö on suositeltavaa. Suojauksesta huolehditaan Ratu 82-0384 Tavanomaiset purkutyöt. Vaaralliset aineet – käsittely ja suojaus.

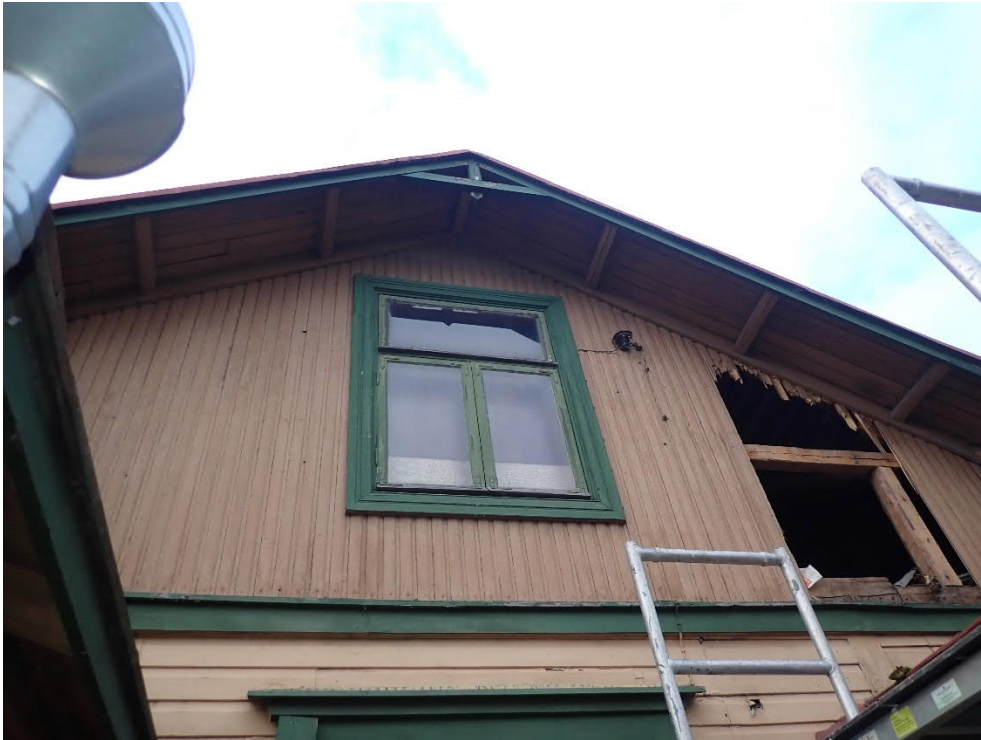
**Kuva 18.** Julkisivulaudoitusten ruskeasta ja vihreästä maalista kerätyissä näytteissä (RM2 ja RM3) havaittiin lyijyä ja sinkkiä vaarallisen jätteen raja-arvon ylittäviä määriä.

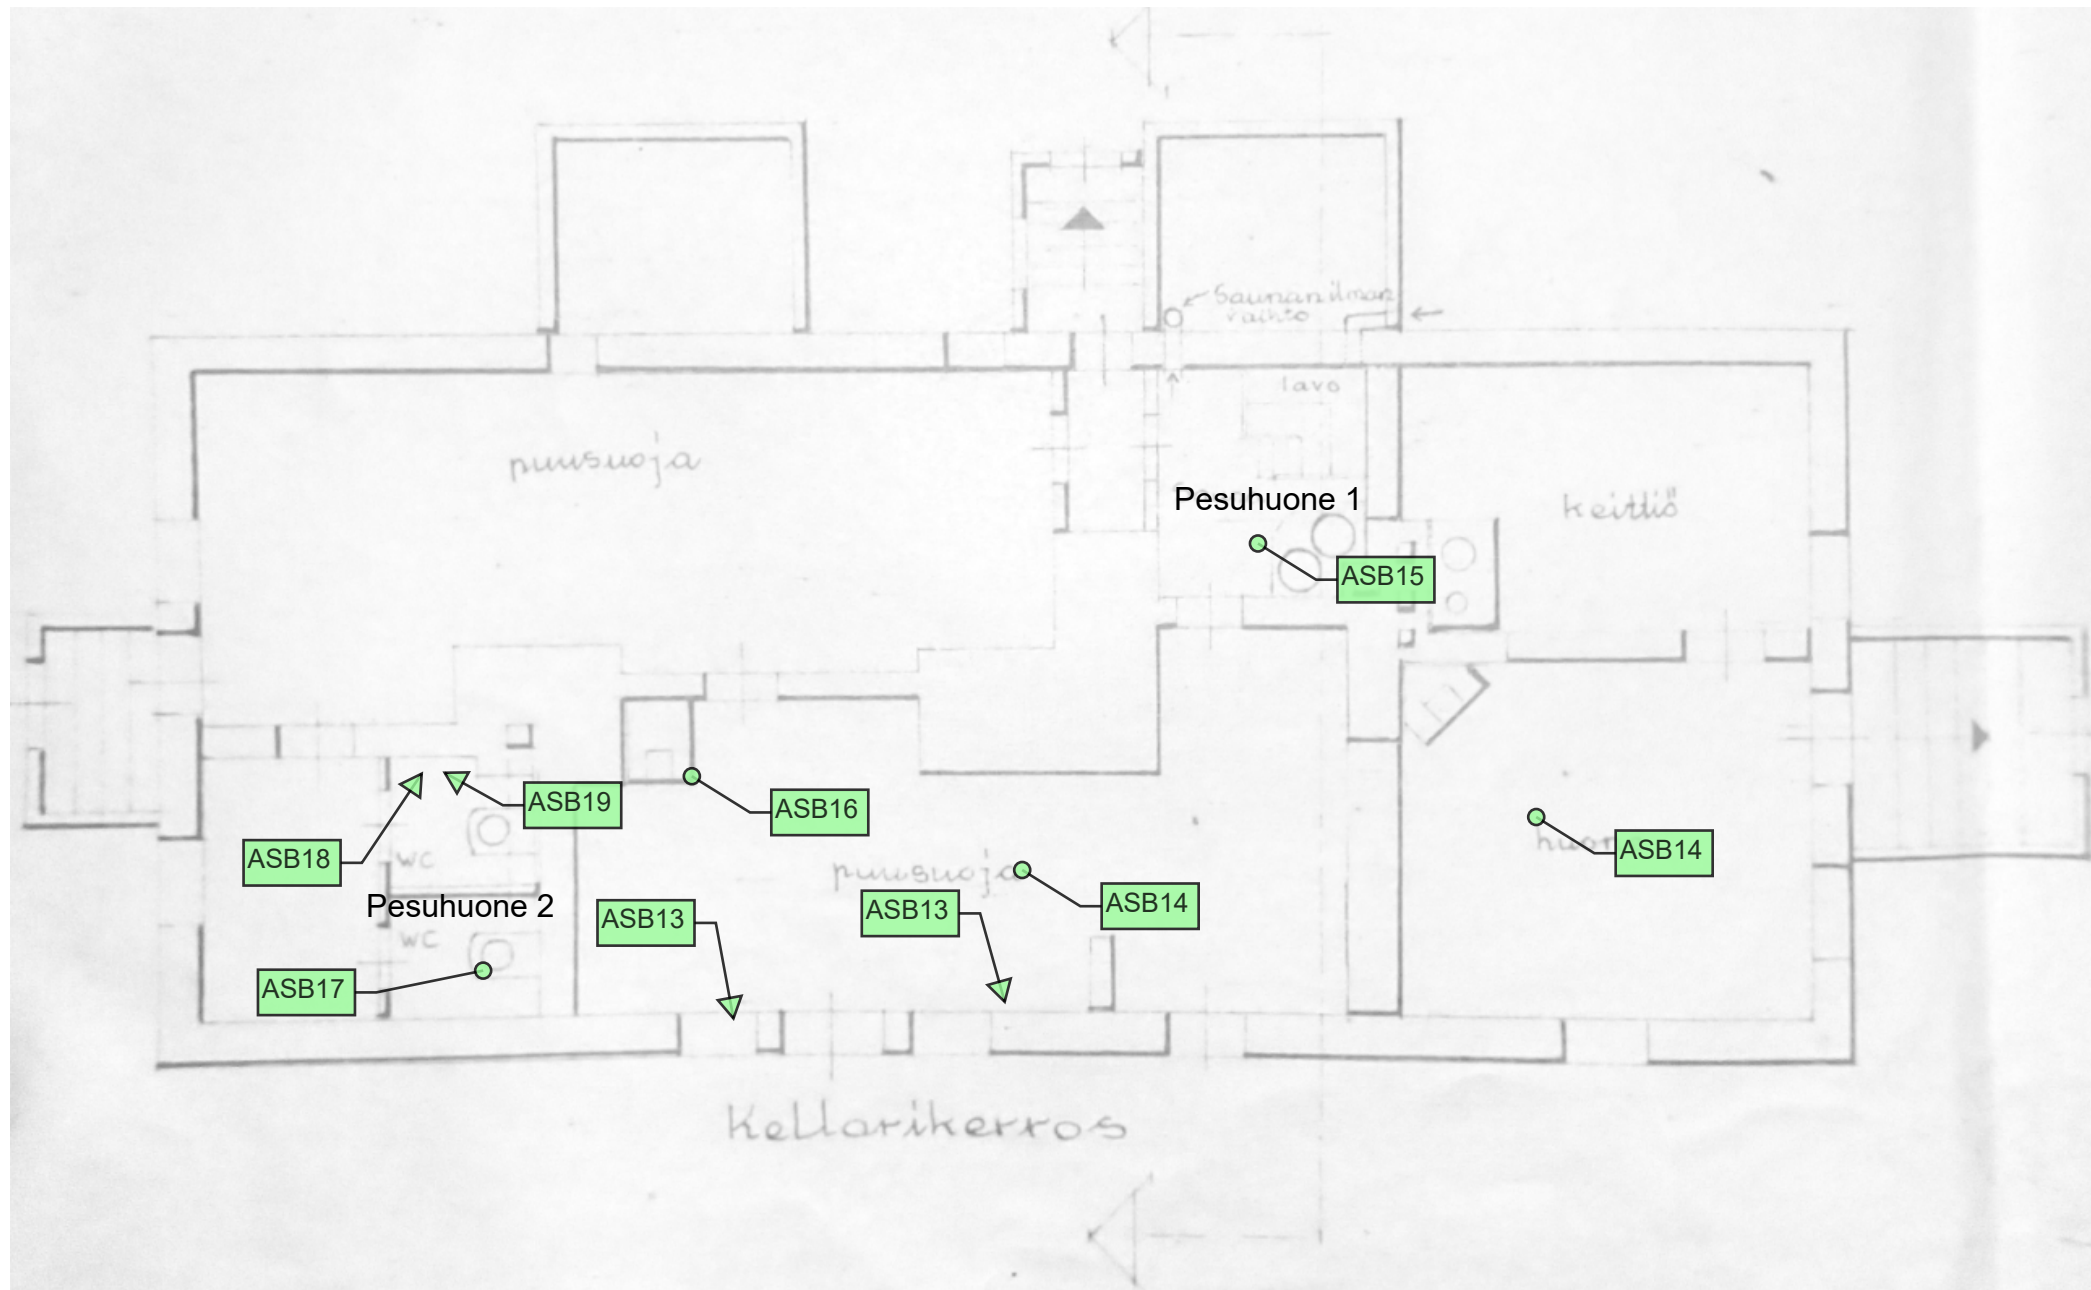
**Selkeenkujat 5, kellarikerros**

**S-P** Asbestipahvi seinässä sähkökaapin taustalla.

**US-T** Ulkoseinärakenteen tervapaperi, jonka PAH-pitoisuus ylittää vaarallisen jätteen raja-arvon.

**S-M / K-M** Seinä-/kattomaali, jonka raskasmetallipitoisuus ylittää vaarallisen jätteen raja-arvon.

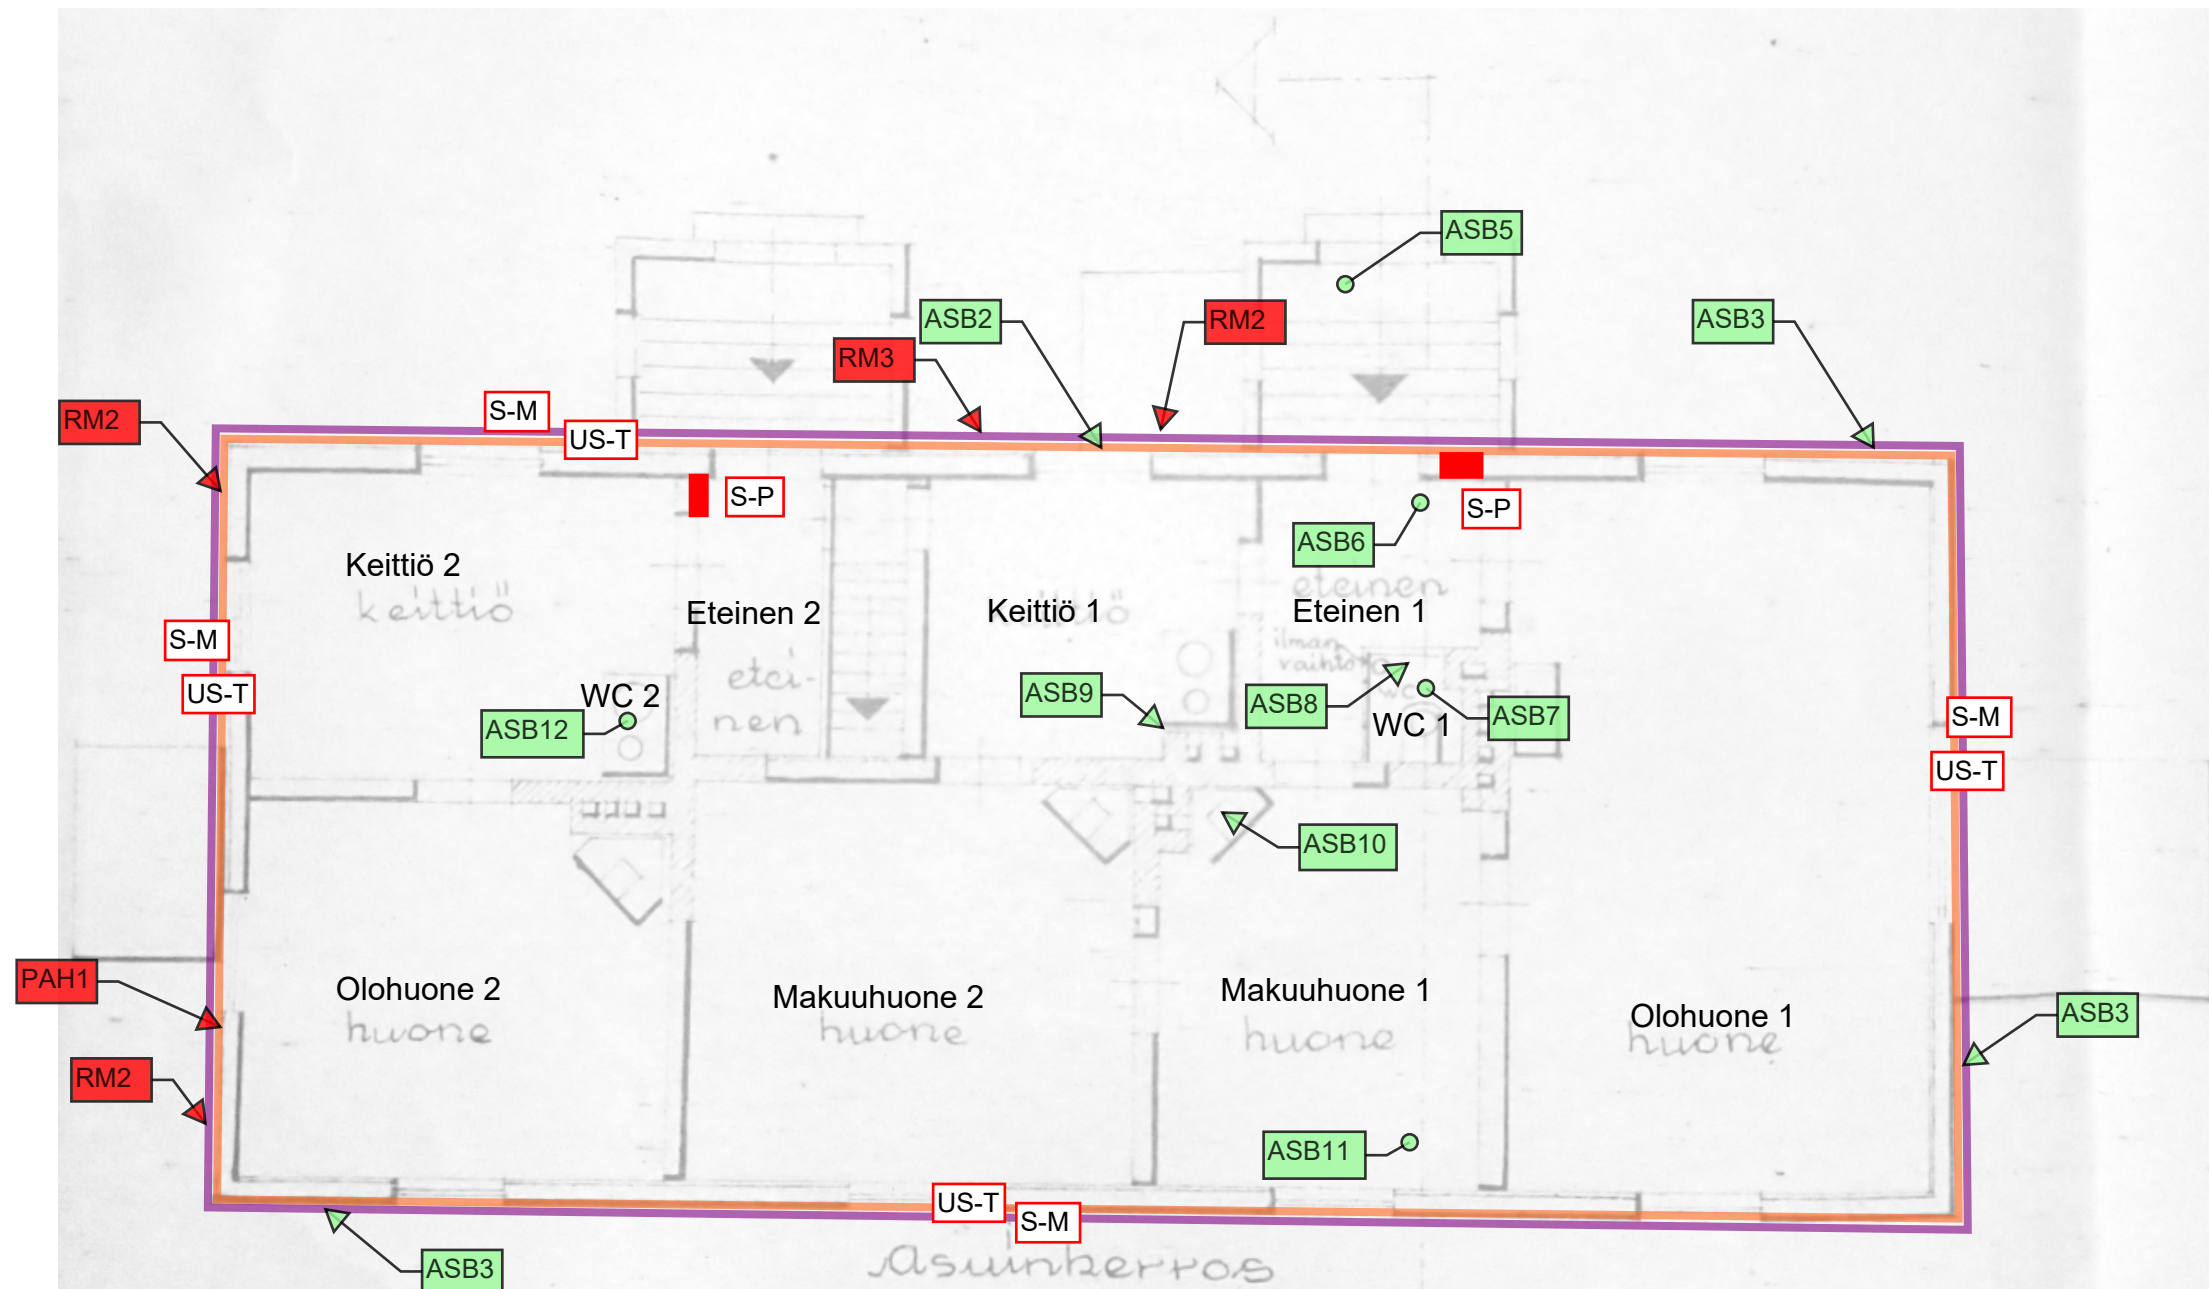
**Selkeenkujat 5, asuinkerros**

S-P **Asbestipahvi** seinässä sähkökaapin taustalla.

US-T **Ulkoseinä rakenteen tervapaperi**, jonka PAH-pitoisuus ylittää vaarallisen jätteen raja-arvon.

S-M / K-M **Seinä-/kattomaali**, jonka raskasmetallipitoisuus ylittää vaarallisen jätteen raja-arvon.

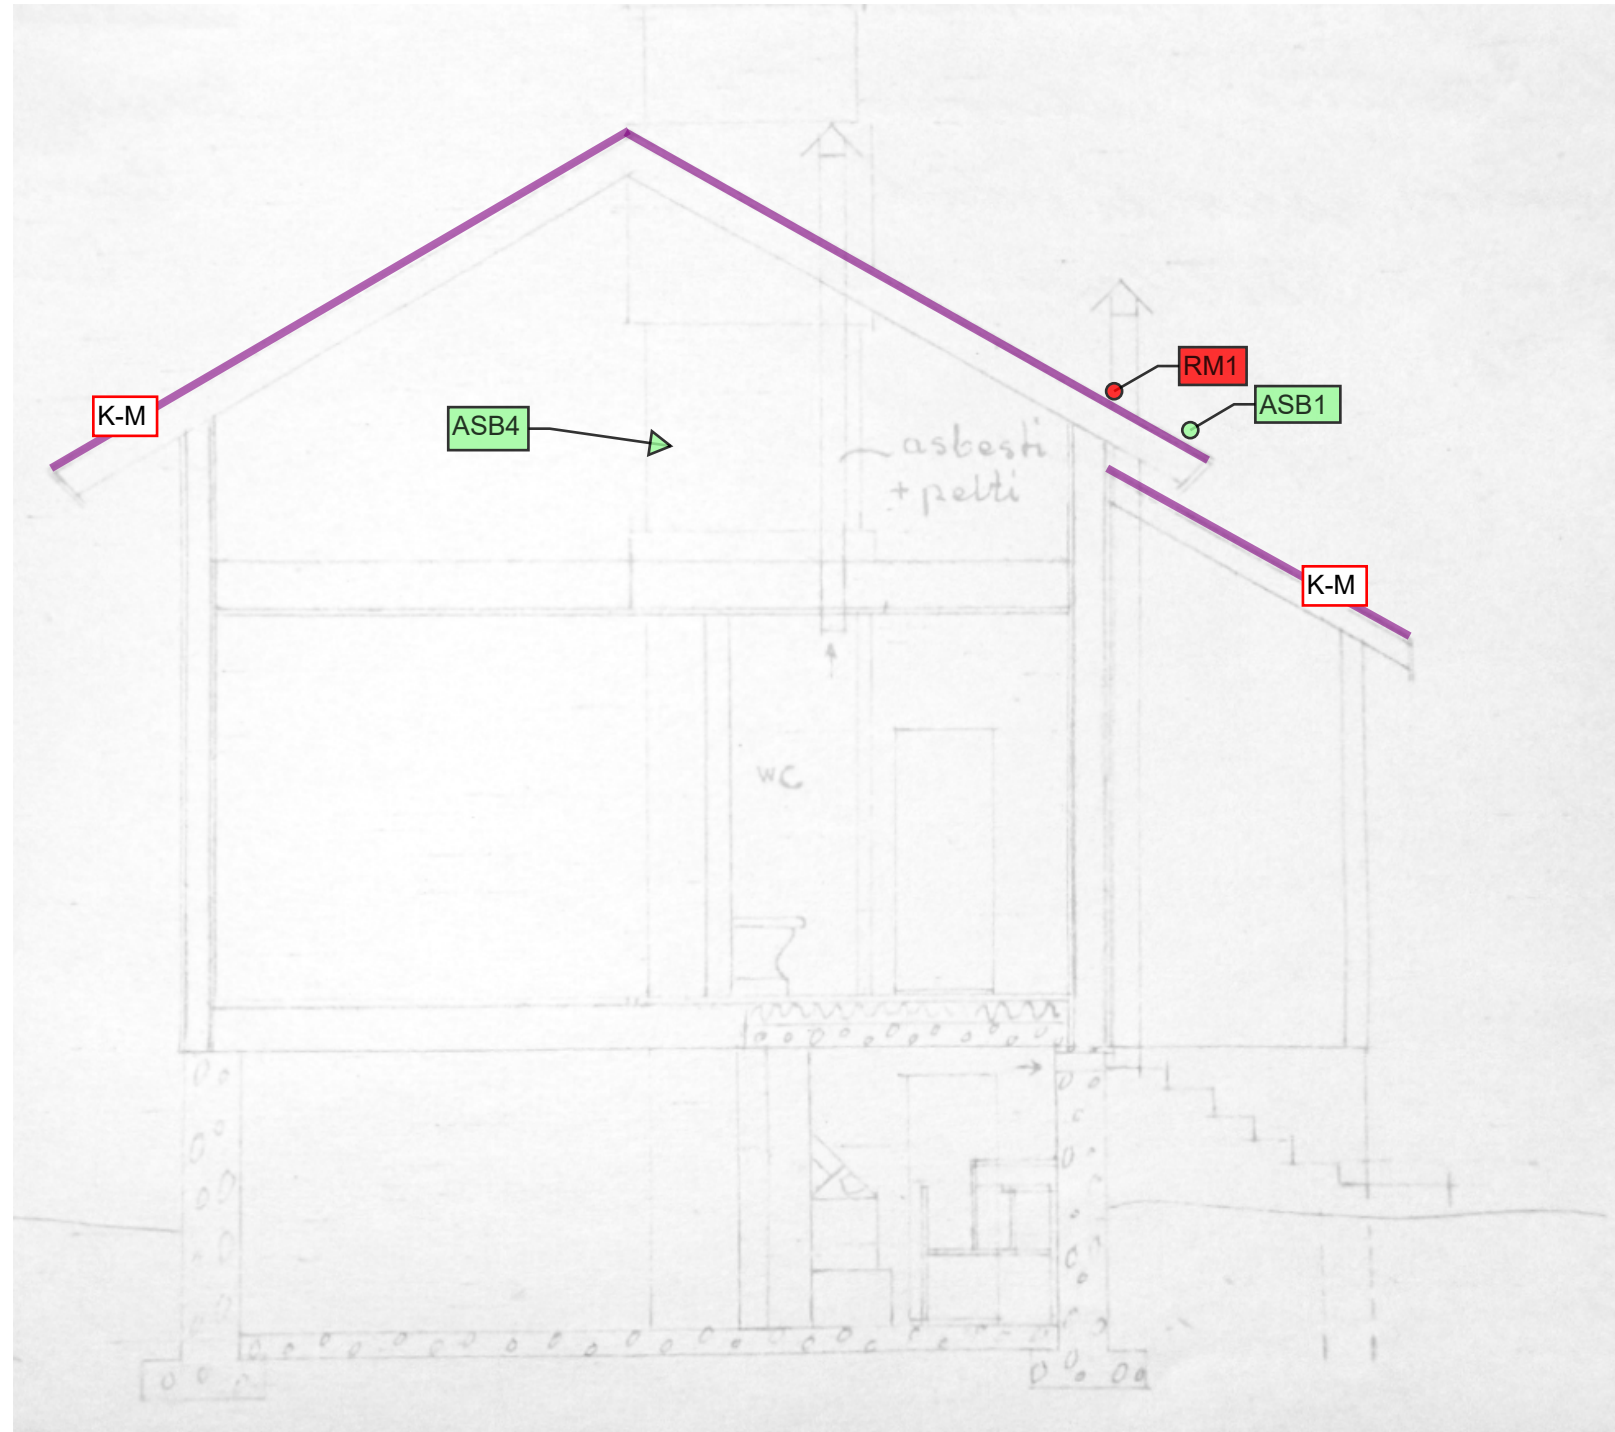
**selkeenkujat 5, leikkaus**

S-P **Asbestipahvi** seinässä sähkökaapin taustalla.

US-T **Ulkoseinärakenteen tervapaperi**, jonka PAH-pitoisuus ylittää vaarallisen jätteen raja-arvon.

S-M / K-M **Seinä-/kattomaali**, jonka raskasmetallipitoisuus ylittää vaarallisen jätteen raja-arvon.
