22.11.2018

Yhteenveto Tampereen Keskusvirastotalon korkean rakennuksen osan tutkimuksista

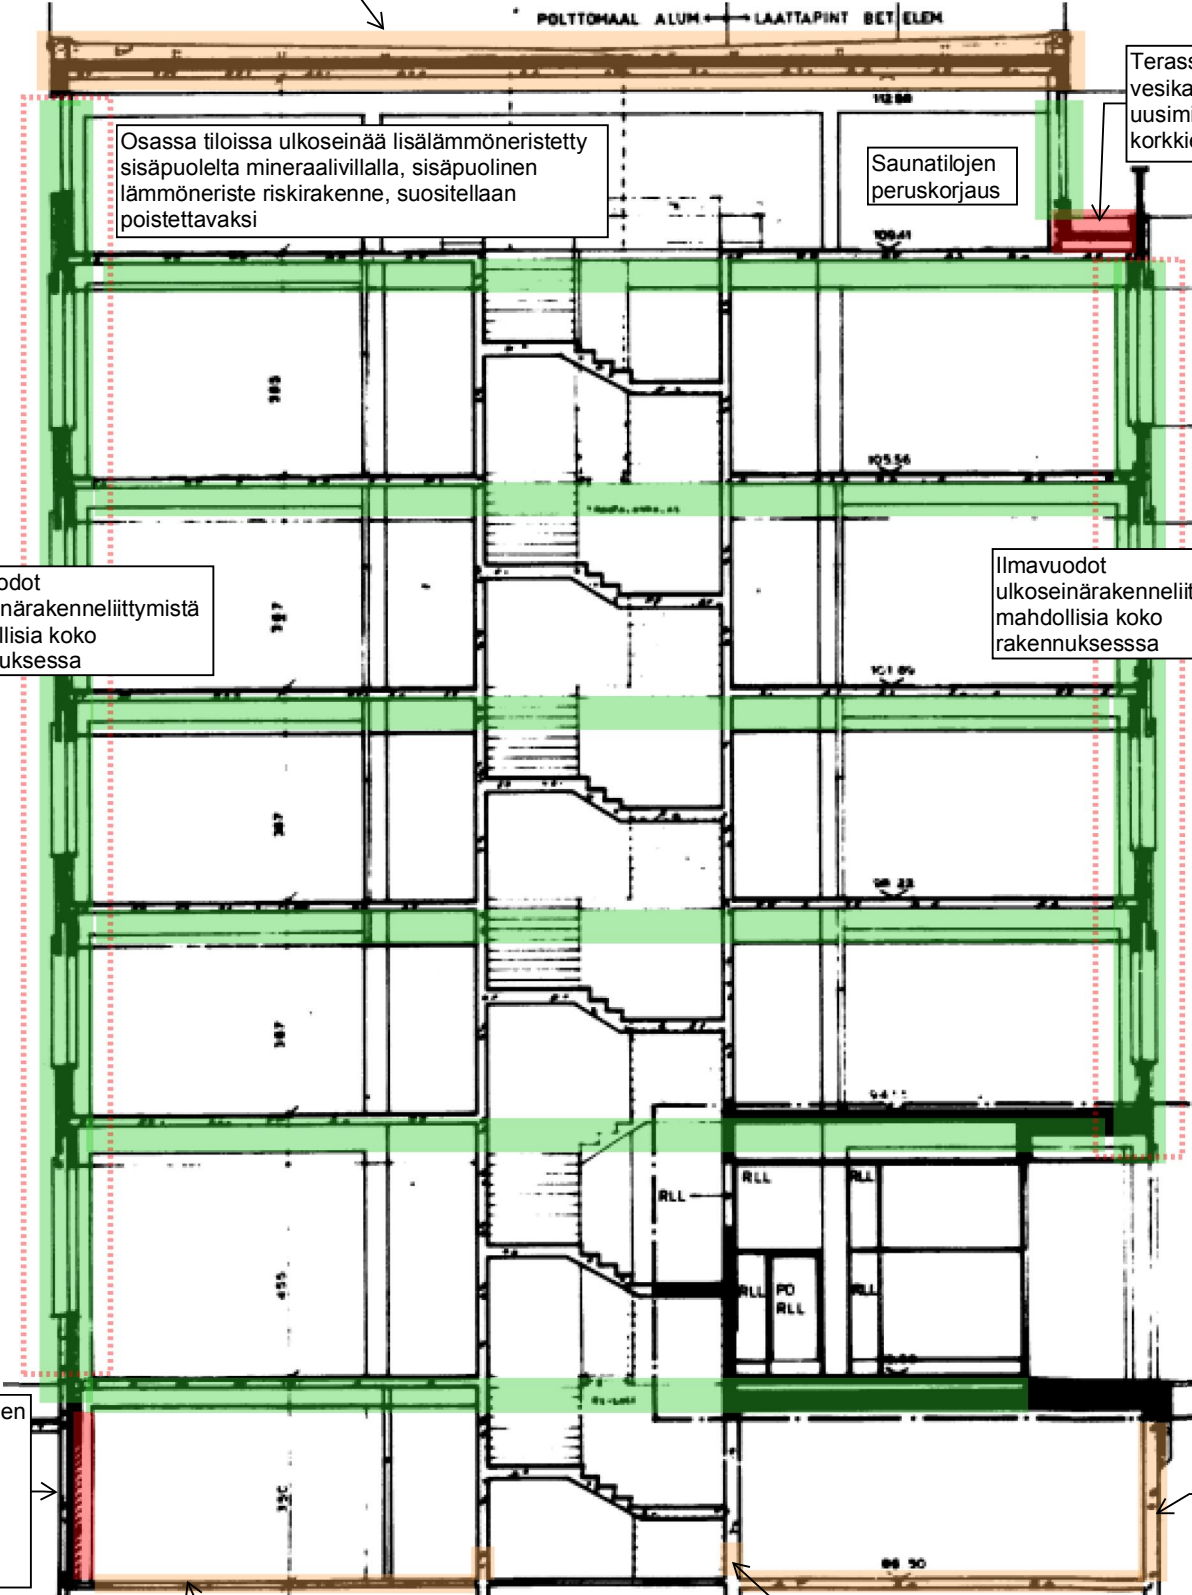
Vesikatteiden uusiminen lähes koko rakennuksessa, yläpohjan tuulettavuuden parantaminen tarvittaessa

Osassa tiloissa ulkoseinää lisälämmöneristetty sisäpuolelta mineraalivillalla, sisäpuolinen lämmöneriste riskirakenne, suositellaan poistettavaksi

Saunatilojen peruskorjaus

Terassin vesikaterakenteen uusiminen, vaurioituneen korkkieristeen poistaminen

Ilmavuodot ulkoseinärakenneliittymistä mahdollisia koko rakennuksessa

Lämmöneristeen ja kahi-tiilen purkaminen, vedeneristeen uusiminen, salaojituksen uusiminen

Maanvastaisten betonirakenteisten seinien vedeneristeen uusiminen, salaojituksen uusiminen

Alapohjarakenteen korjaaminen rakennusfysikaalisesti toimivaksi, kosteudennousua maaperästä

Kantavien seinälinjojen alaosissa mahdollisia mikrobivaurioita
