## LISÄSELVITYS KORVAUSVAATIMUKSEEN

| Tapahtumapäivä | 26.10.2024 | Kello | 19:00 |
| Tapahtumapaikka | Enqvistinkatu 5 | | |

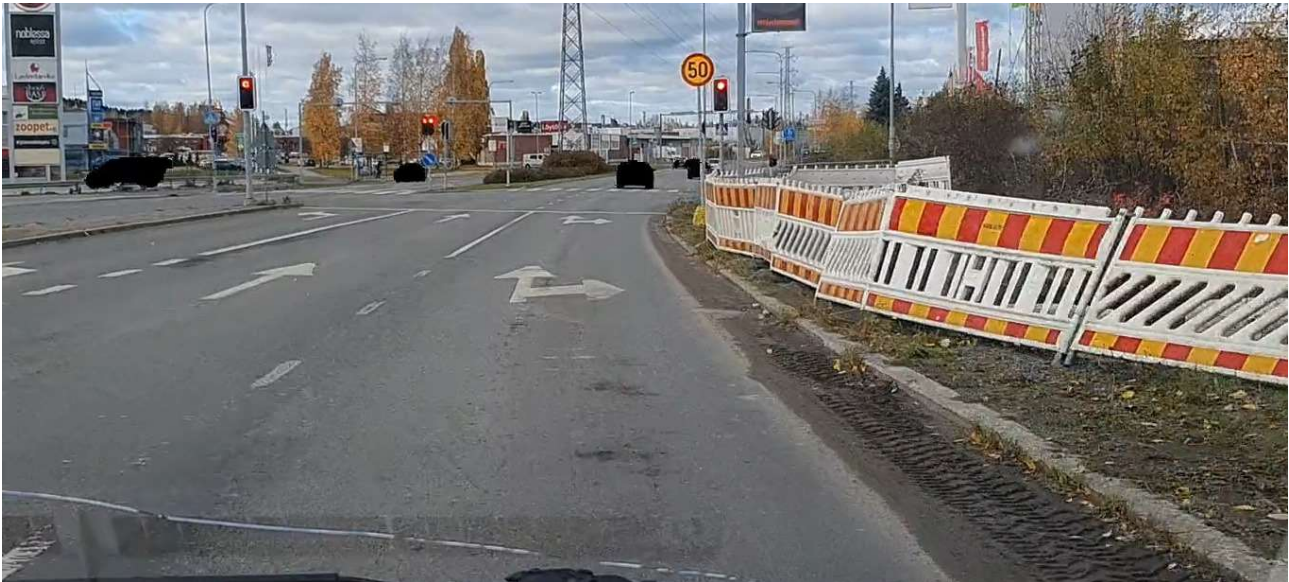
Omavalvontavideoinnista kuva korvausvaateen katualueesta/asfalttimontusta 23.10.2024.

Meiltä ei löydy asfalttipaikkauksia ko. kohteelle, omavalvonnan kuvan perusteella kyseinen asfalttivaurio on ollut niin pieni, että ei ole vaatinut akuutisti korjaustoimenpiteitä. Näkemyksemme mukaan korvausvaateessa ilmoitetulla katualueella ei ole ollut kolme vuorokautta ennen tapahtumahetkeä toimenpiteitä vaativia asfalttivaurioita.

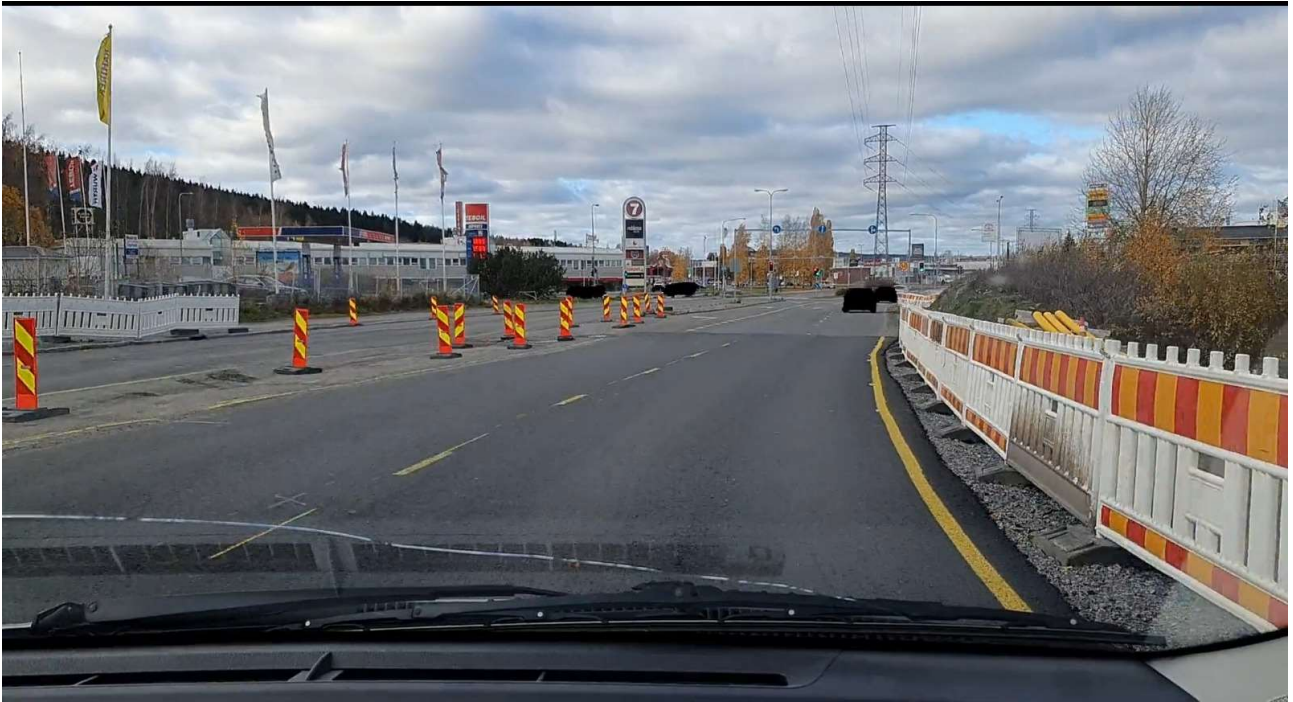
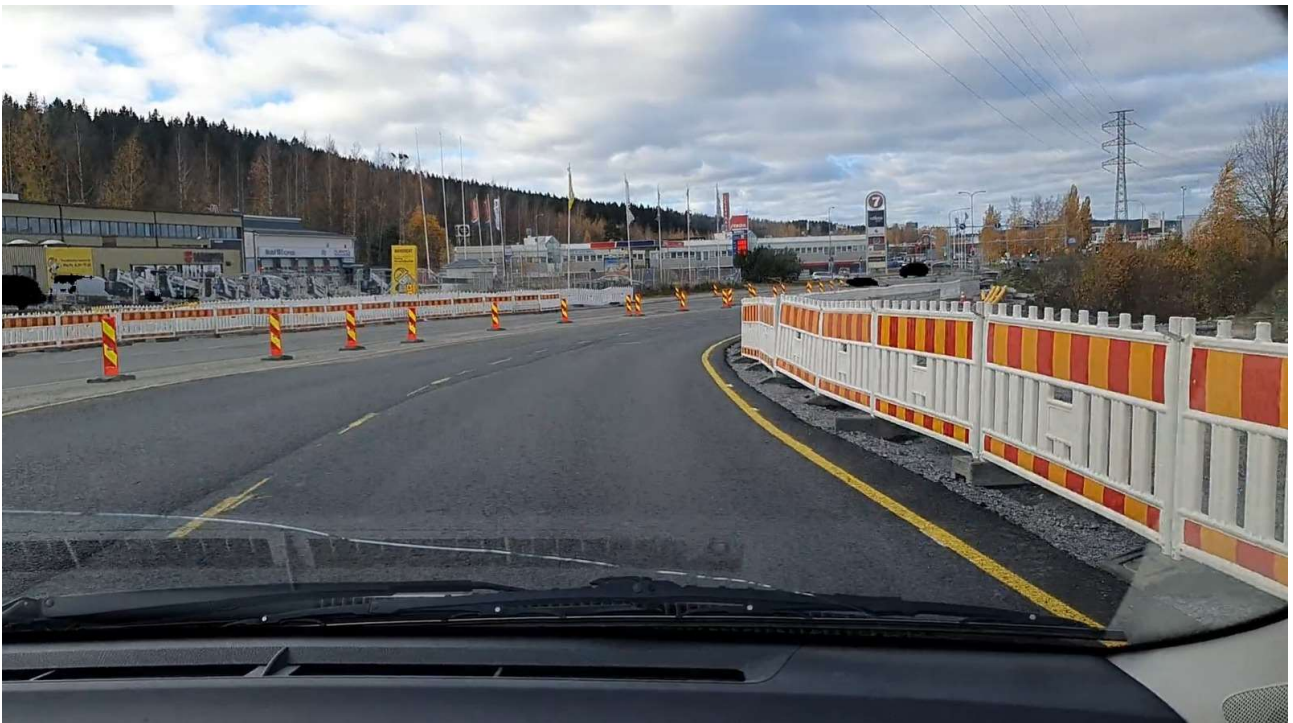
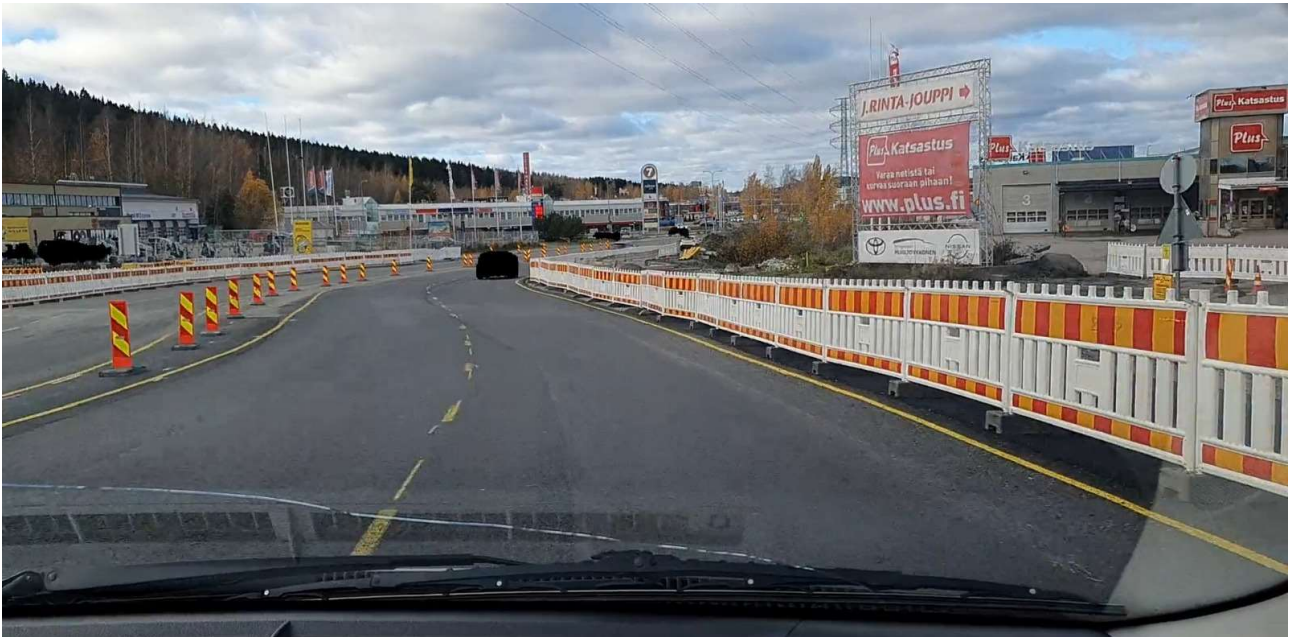
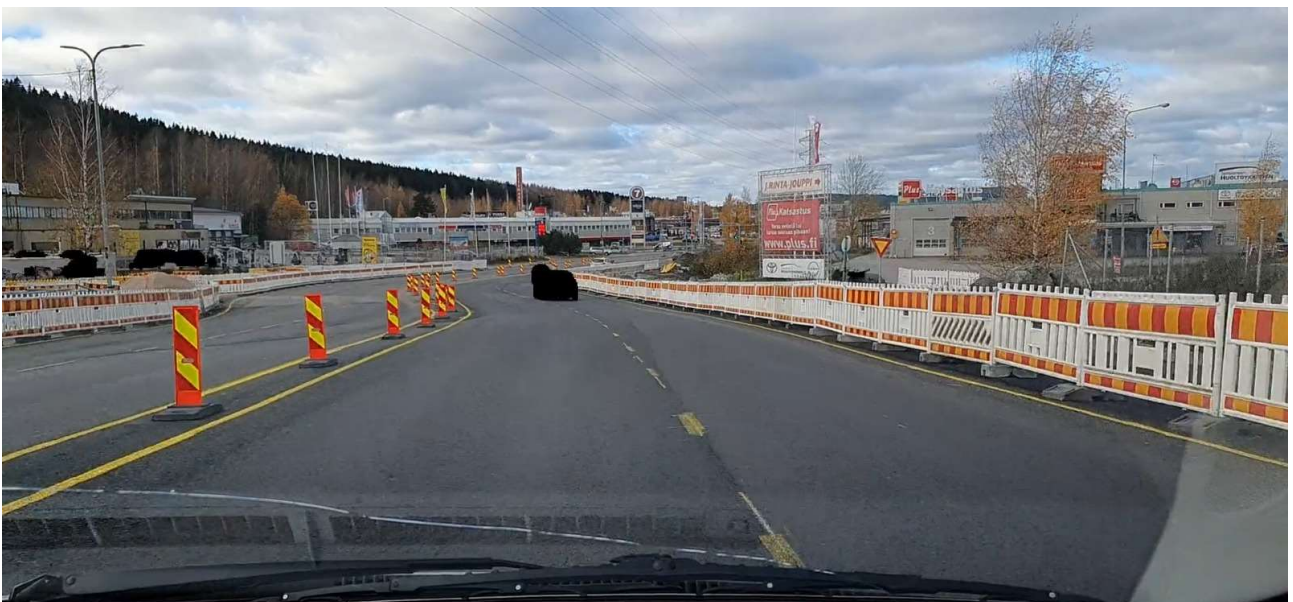
Olemme suorittaneet ko. tialueella omavalvontaa vionicella 23.10.2024 ja tässä alla still-kuvat videolta, oletetulta tapahtumapaikalta, Enqvistinkatu 5 / Sellukatu -risteys. Kuvatulla tieosuudella on tuoreehko asfaltointi, jossa ei näy minkäänlaisia vaurioita, jotka voisivat aiheuttaa kuvatuunlaisen iskarivaurion.
