Lausunto

Materiaalinäytteiden ottaminen, tulokset, kohteen havainnointi ja yhteenveto.

Kohde: Tahmelankatu 21, 33240 Tampere

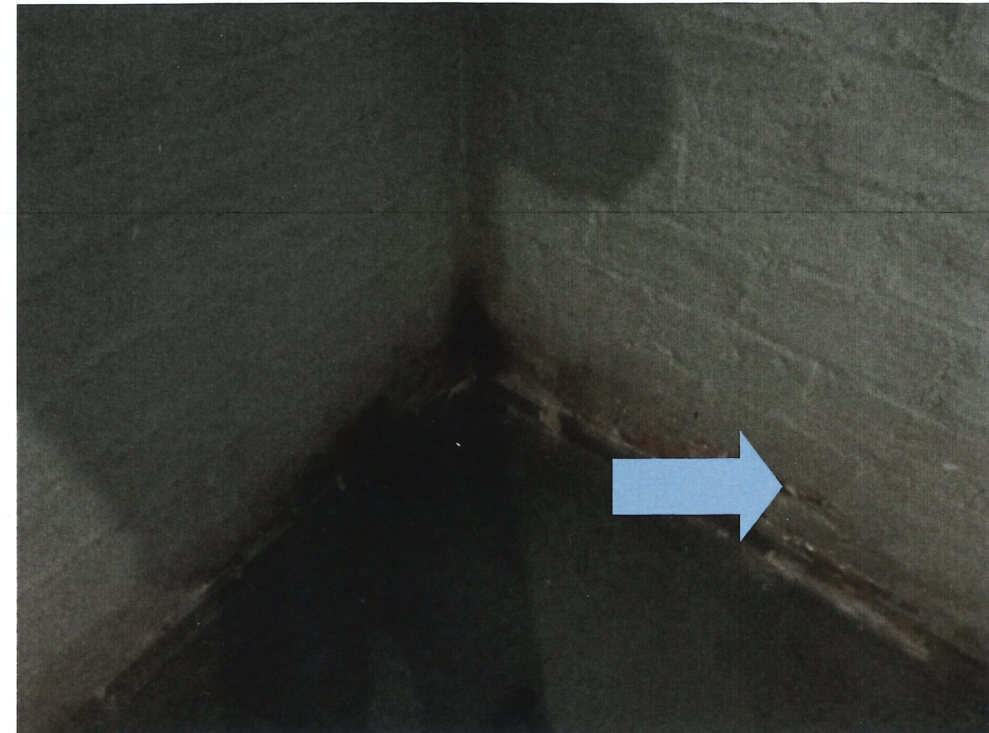
Kuva 1: Näytteenottoaikka kellarissa. Näyte 2.

Tutkimusten ja havaintojen perusteella kellaritilojen seinärakenteissa esiintyy mikrobikasvustoa. Näytteissä havaittiin runsaasti elinkykyisiä aktinomykettejä ja erittäin runsaasti elinkykyisiä sieni-itiöitä. Lisäksi kellarin lattiassa on ollut kosteusvahinko vuonna 2010. Kellarin lattian kuivaksi saattaminen edellyttää kellarin osalta laajoja purku ja uudelleenrakennus toimenpiteitä.

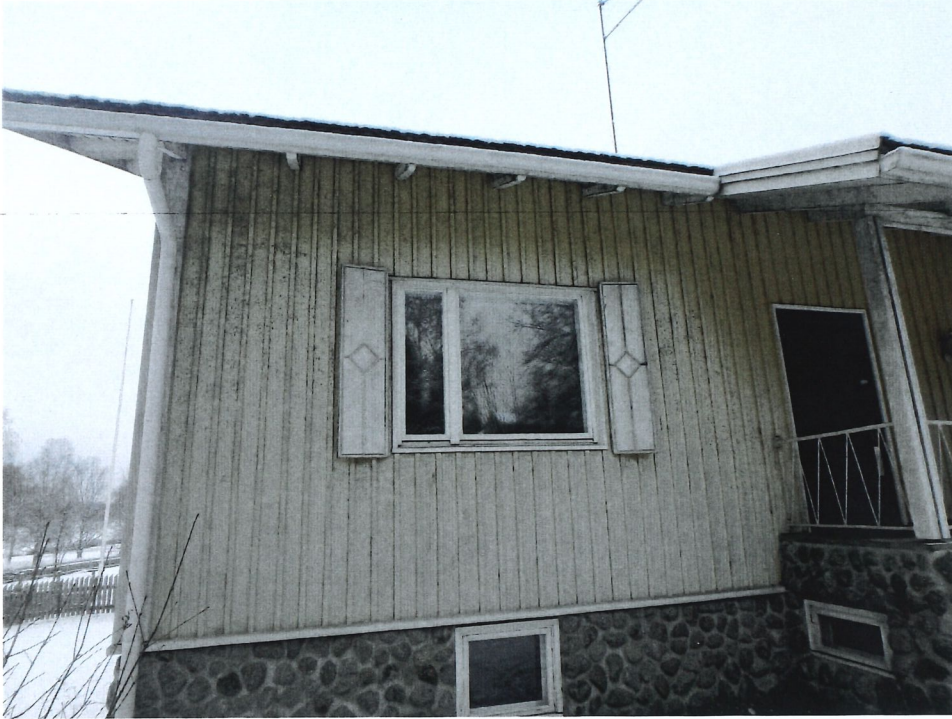
Kuva 3: Näyteenottopaikka ulkoverhouksesta. Näyte 5.

Rakennuksen ulkoverhouksessa, tutkimuksien ja havaintojen perusteella esiintyy mikrobikasvustoa, erittäin runsaasti elinkykyisiä sieni-itiöitä sekä lahovaurioita. Lisäksi näytteessä havaittiin kosteusvaurioon viittaavaa sienilajistoa.

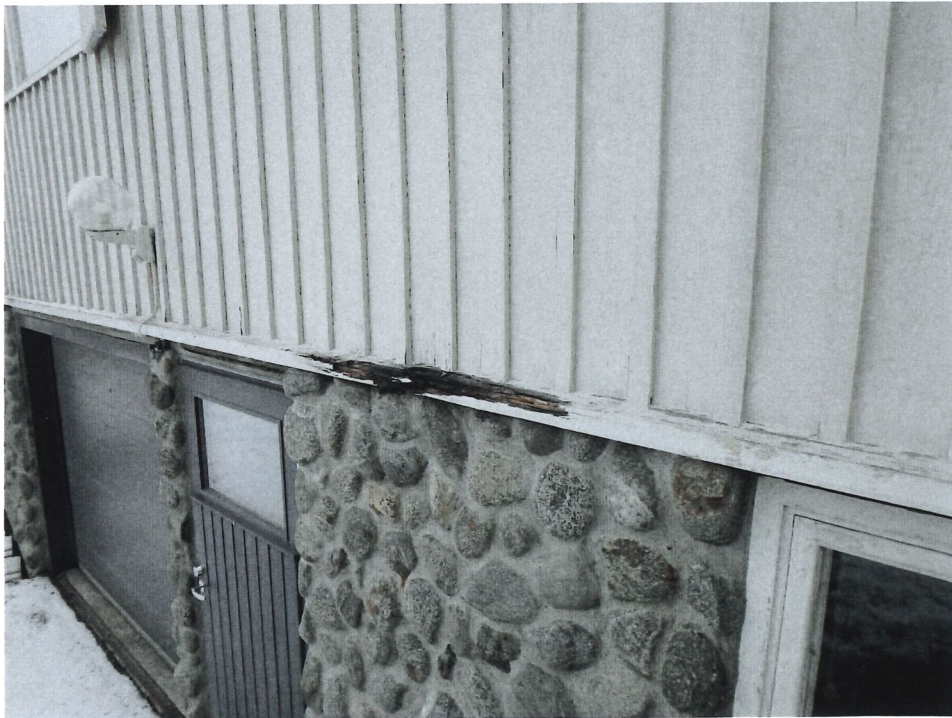
Kohteen ulkoseinärakenne on tyypillinen rakennusajankohdan rakenne jossa tuuletusta ei ole. Alkuperäinen puuverhous on ylittänyt teknisen käyttöikänsä. Julkisivun maalipinta on huonokuntoinen ja puuosissa on lahovaurioita. Ulkoverhouksesta otetussa näytteessä esiintyy mikrobikasvustoa. (kts kohta 1.3)

Kuva 4: Ulkoverhouslauta/tippalista osittain lahovaurioitunut.
