# SELVITYS KORVAUSVAATIMUKSEEN

Vaurioituneen auton rekisterinumero		Muu vaurio	törmäys
Korvausvaatimuksen esittäjän nimi			
Tapahtumapäivä	14.02.2022	Kello	07.00-09.00
Tapahtumapaikka	Vainiokatu 2		
Hoitovelvollisuus	Tampereen Infra Oy		
Korvausvelvollisuus

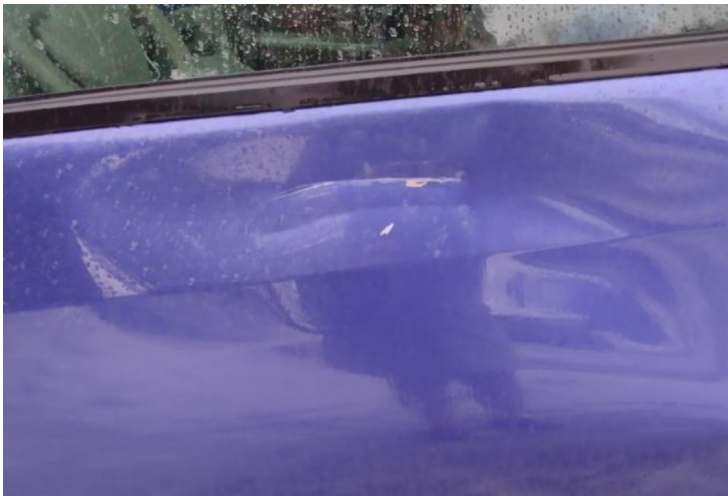
Auto oli ollut parkissa ja se kolautti kylkeen. Aura-auto oli

Aura-auto on käynyt 14.2.2022 Vainionkatu 2 kohdalla klo.9.43 aikana.

Tampereen Infra Oy ei ole toiminut tapauksessa tuottamuksellisesti, eikä näin ollen ole korvausvelvollinen.

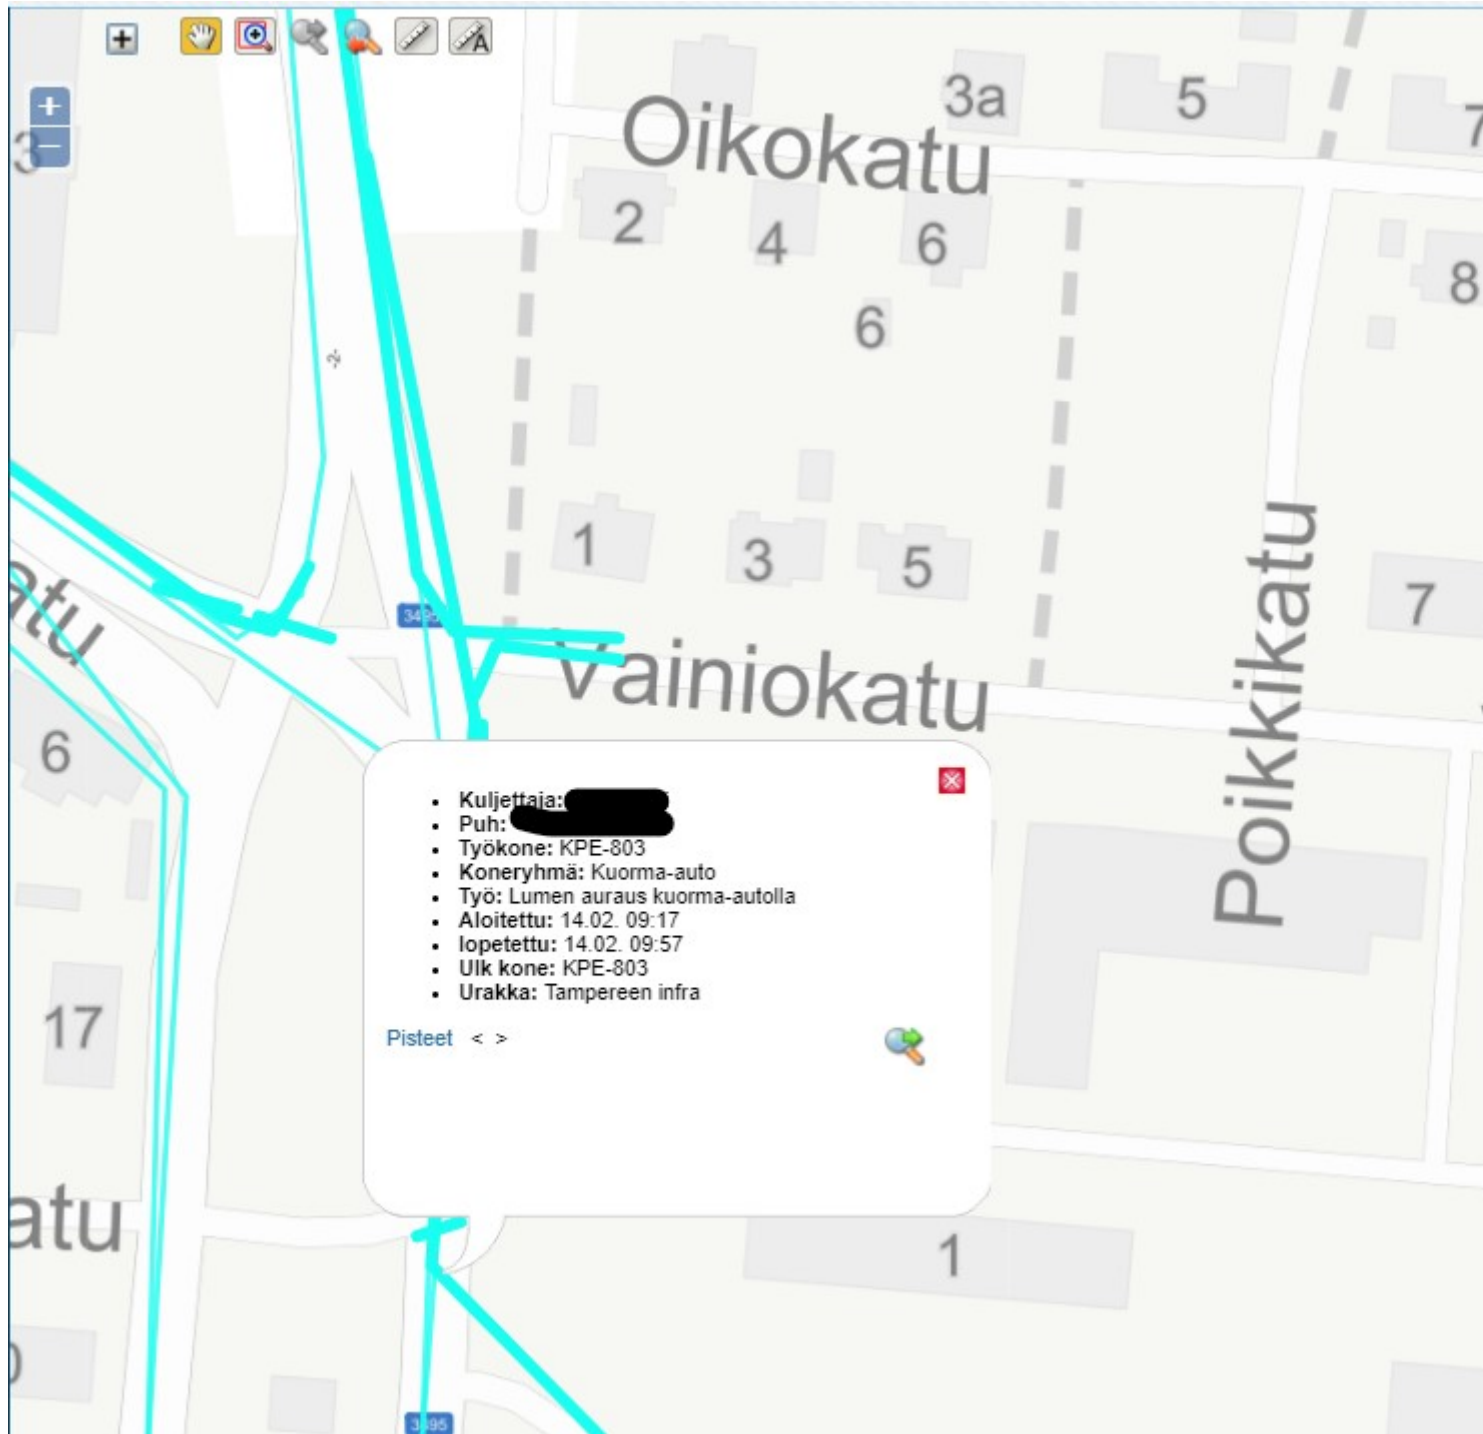
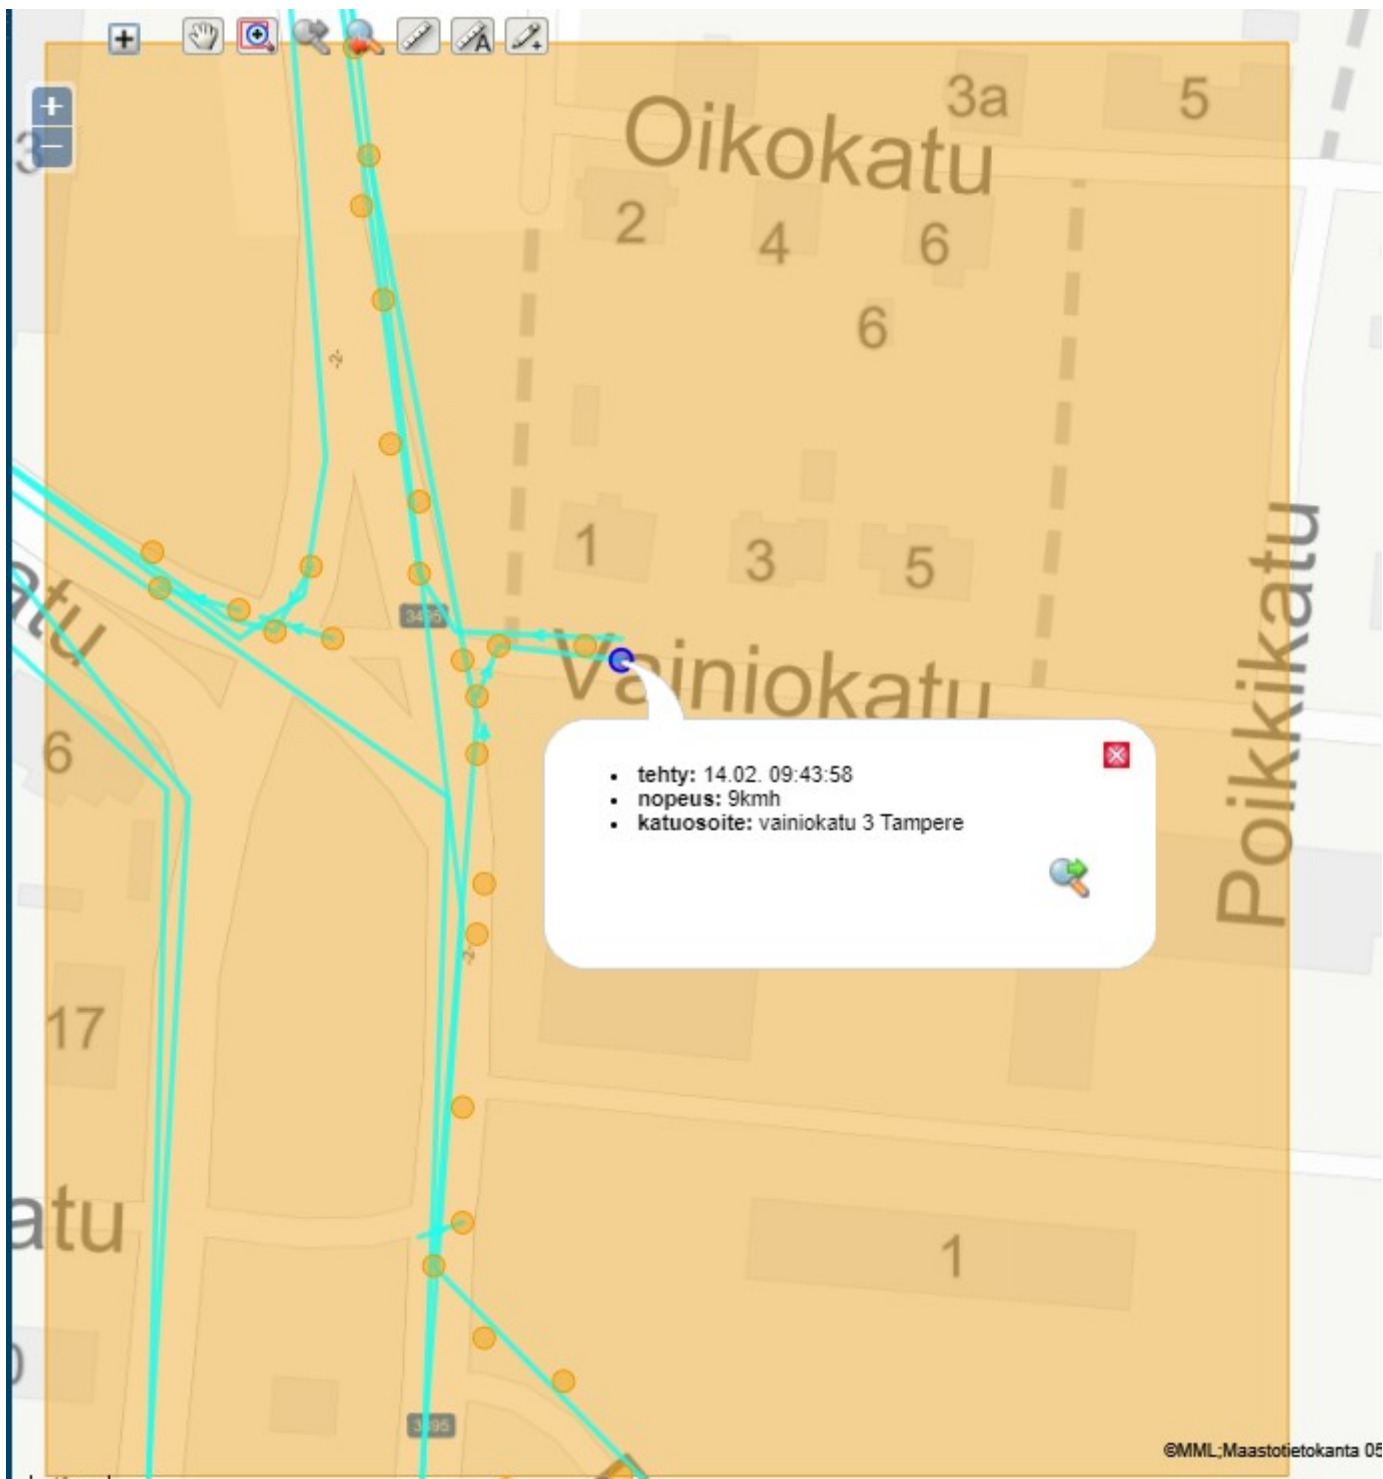
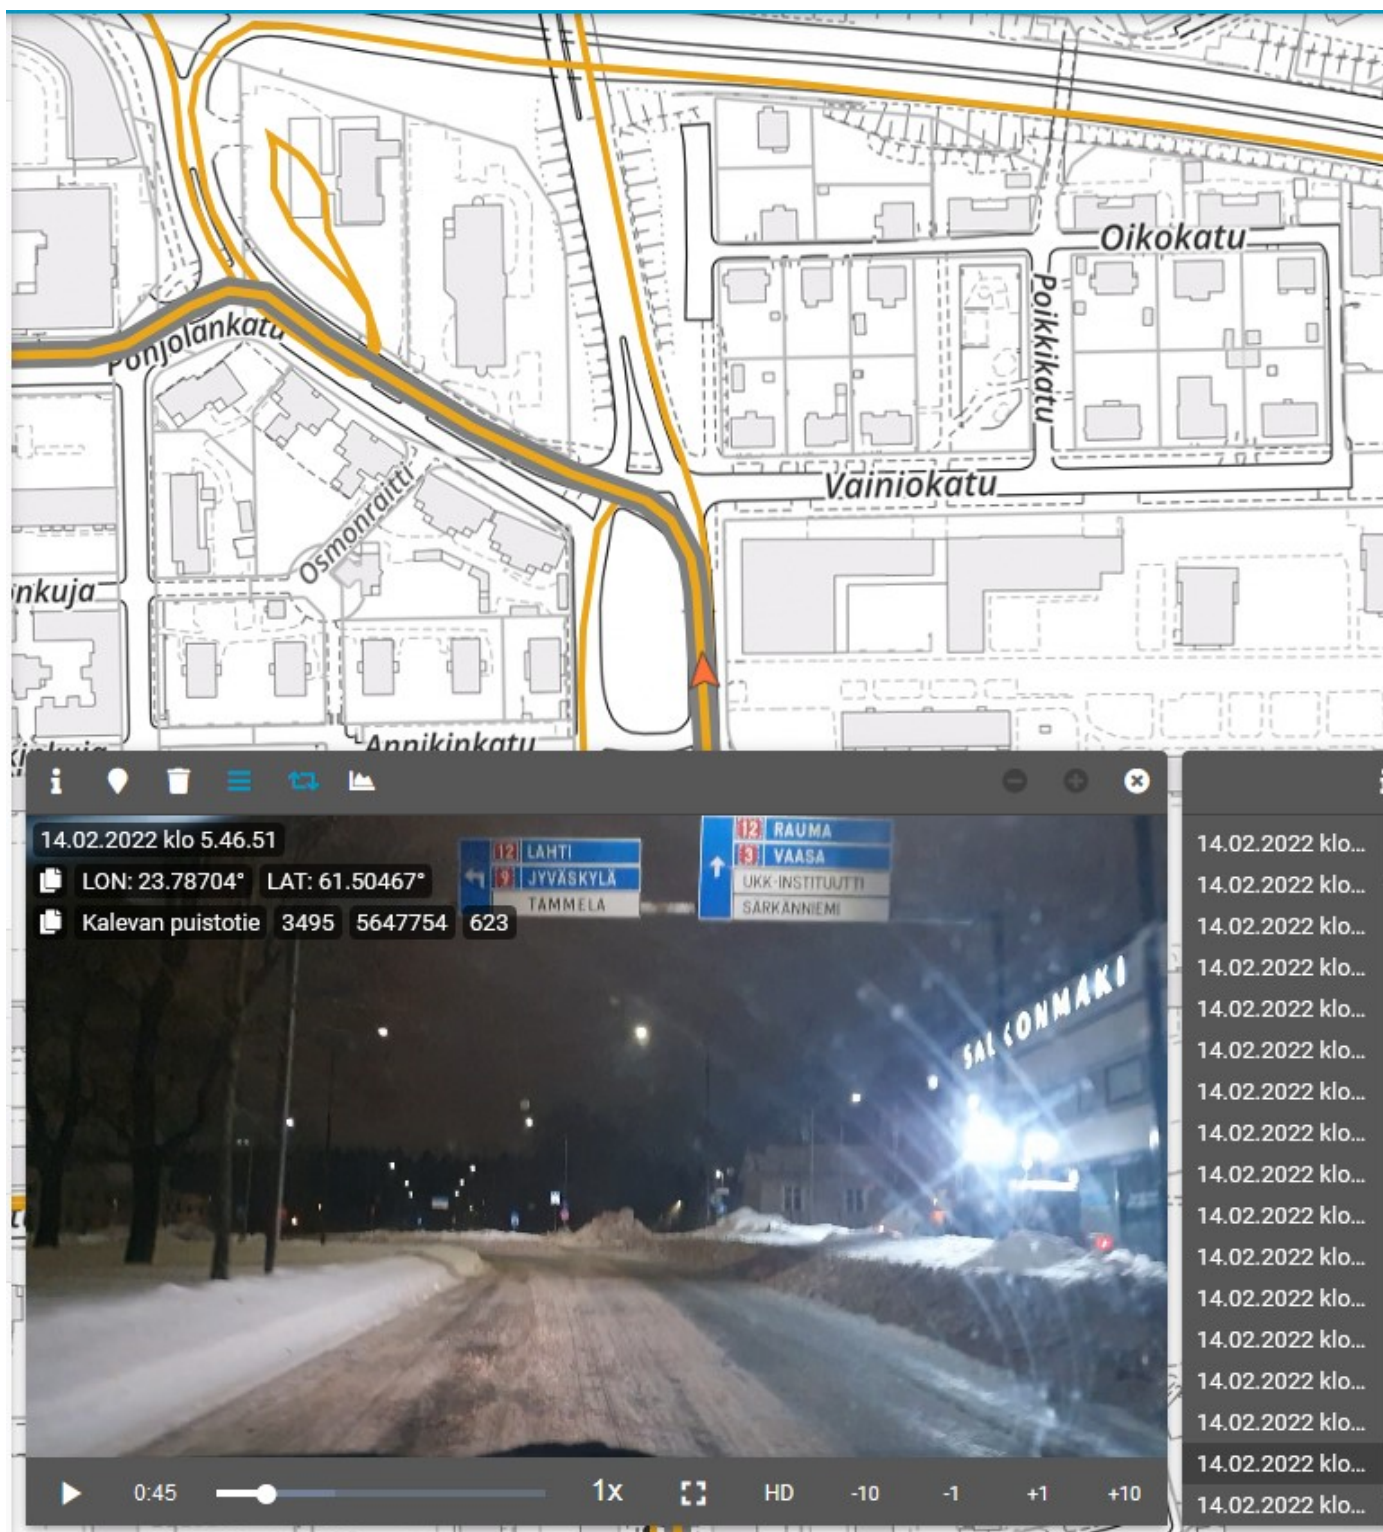
Kuvassa oleva pyöräkone ei ole käynyt Vainonkatua auraamassa.
