## Alustavat tutkimustulokset

Päiväys	25.11.2022
Projekti	Rakenne- ja kosteustekninen kuntotutkimus
Tilaaja	Tampereen Tilapalvelut Oy, Joonas Nikula, Isännöitsijä
Kohde	Varastorakennukset C ja B, Viinikan katu 44, 33800 Tampere

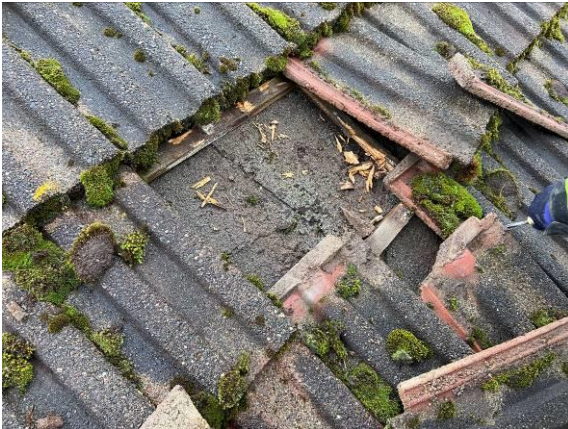
Vesikatolla painuma, jossa ruoderimoitukset lahonneet, tiilet alkaneet rapautumaan

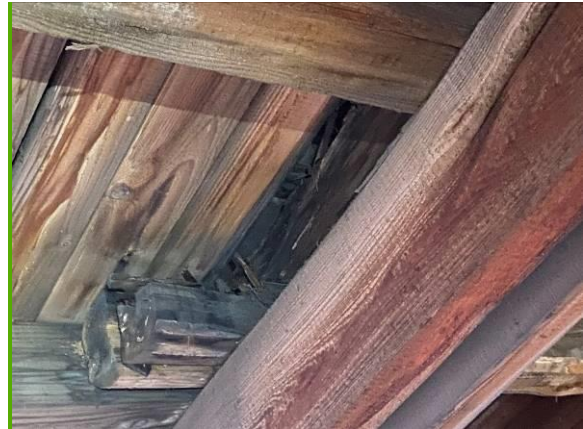
Vesikatto vuotanut sisään lahottaen alusruoteita ja orsia

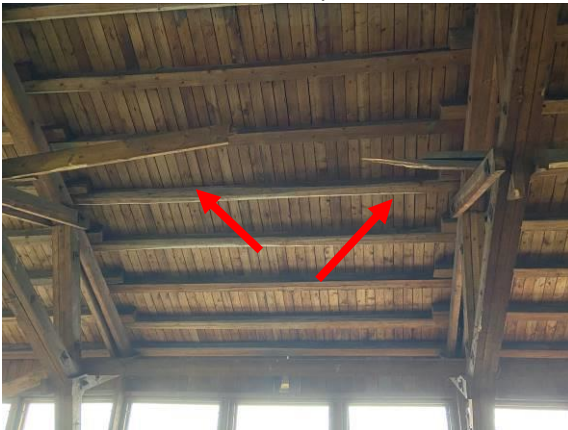
Kehän vaakatuki katkennut

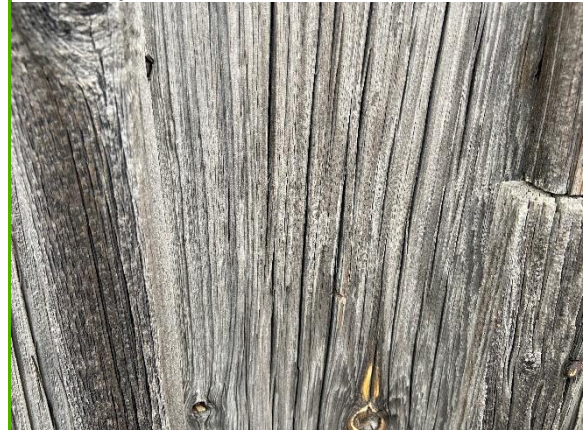
Etenkin eteläsivuilla julkisivulaudoitus halkeilee

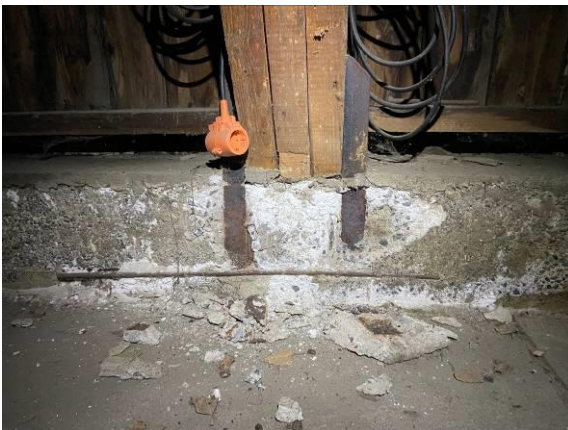
Kehän liitosteräksset ruostuneet ja rikkoneet betonin, kalkkihärmää sokkelissa

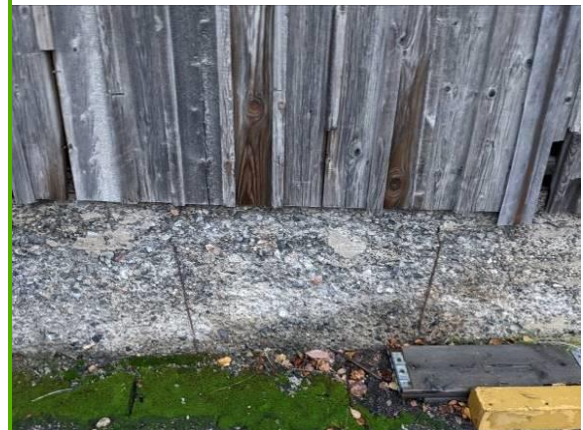
Sokkeli rapautunut laaja-alaisesti ja voimakkaasti läpi rakenteen, ruostuneita teräksiä pinnalla, sammalta vierustalla
