Uramonkatu 9

Rakennushistoriaselvitys

06.11.2018 Tampere

Arkkitehtitoimisto Lasse Kosunen Oy

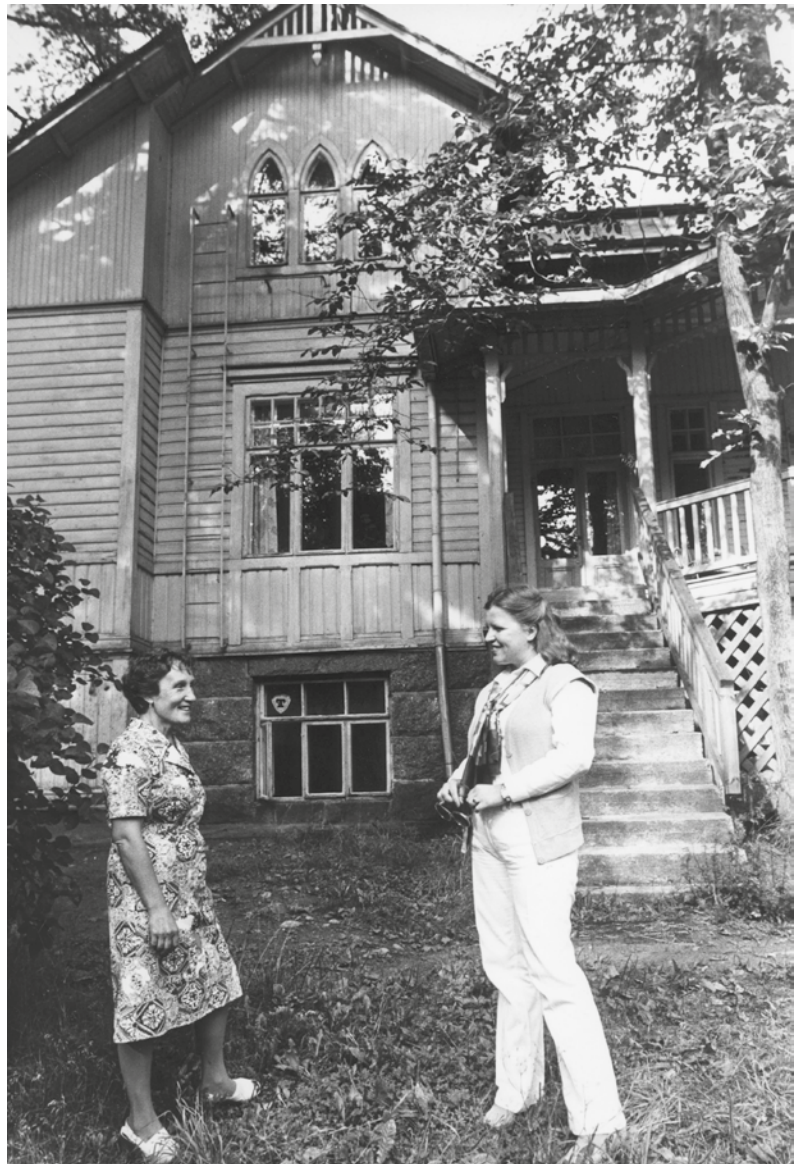
”Kaksi naista suojakodin pihamaalla 1980-luvulla”. Vasemmalla rakennuksen nurkkaan 1950-luvulla toteutettu laajennus (liukurata). Vanha verannan pitsikaide on korvattu yksinkertaisella puukaiteella ja portti purettu. Kuvaaja Veikko Seppänen. TW.

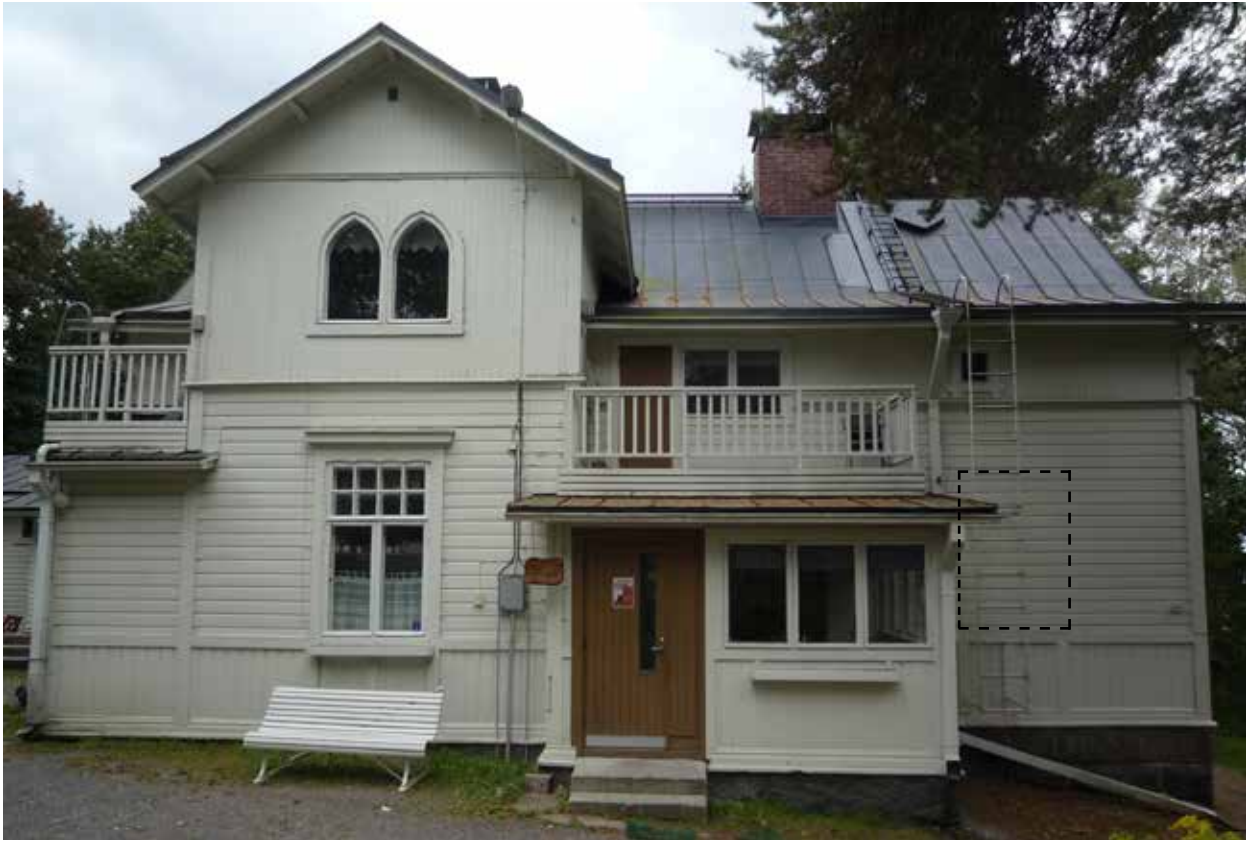
*Julkisivu koilliseen.
Katkoviivalla esitetty
oletettu vanha ikkunan
paikka. Tähän viit-
taavat rintapaneelin
pystysuorat koristeosat
ja ulkuvuorauksessa
olevat pystysaumot.*

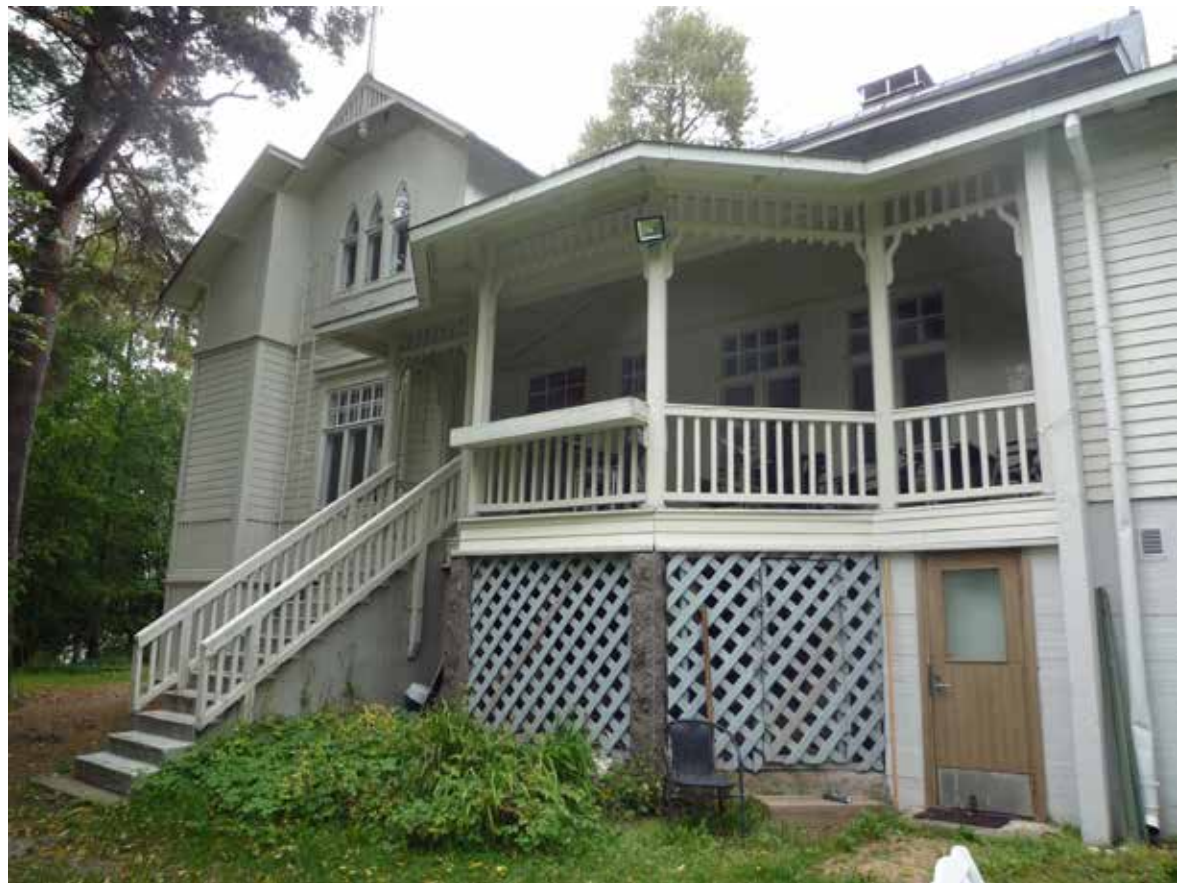
Veranta ja rantaan johtavat betoniporaat. Piirustuksista poiketen, verannan alaosa on jätetty auki ja peitetty harvalla ristilau-doituksella.

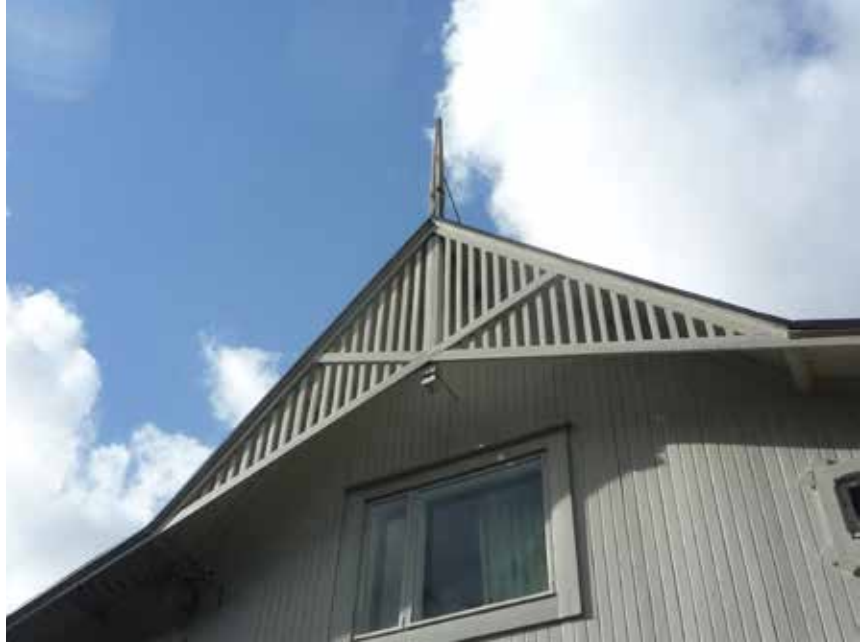
Päädyn koristeaihe. Vanha goottilaistyylinen ikkuna muutettu 1950-luvulla yksinkertaiseksi puuikkunaksi.

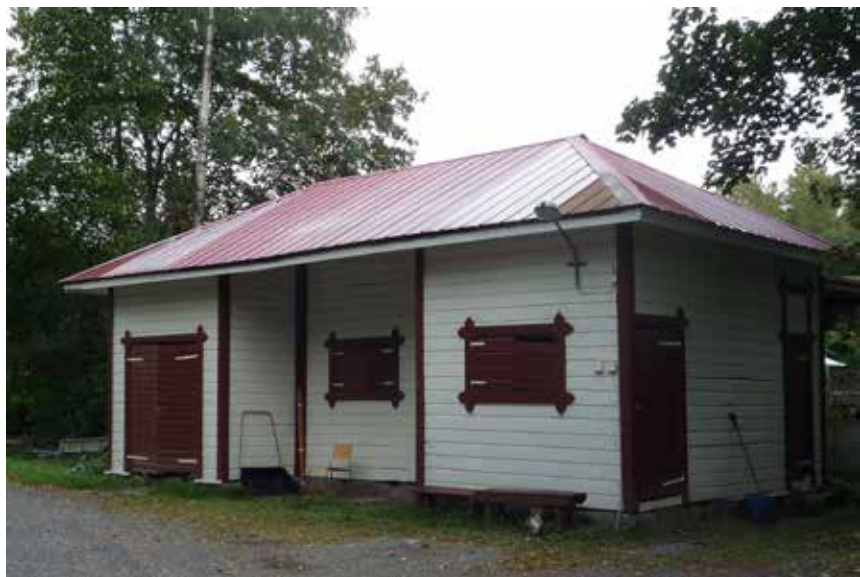
Vanha piharakennus, jossa on varastotiloja ja ulkokäymälät. Osa rakennuksen julkisivulaudoituksesta sekä vesikate on uusittu, muut osat ovat alkuperäisiä. Aikakauden tyylistä poikkeavat tummat korosteosat on maalattu 2000-luvulla.
