Asiakirjatyyppi
Käyttöhistoriaselvitys

Päivämäärä
15.5.2020

RAHOLAN RADANVARSI, TAMPERE KÄYTTÖHISTORIASELVI- TYS

Viite 1510056415

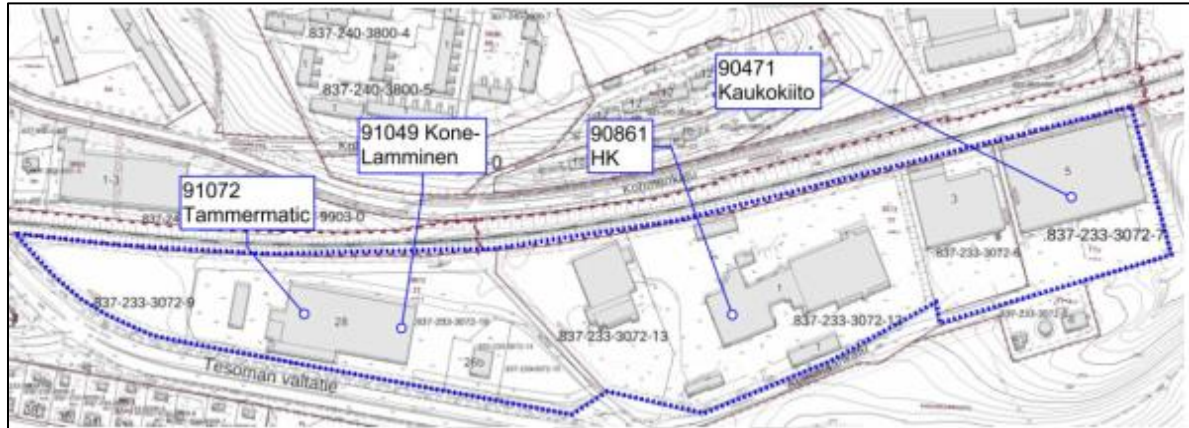
Kohde	Peruste	Lisätiedot
91072 Tammermatic	Ajoneuvopesukoneiden ja niiden pesuaineiden valmistus.	Ympäristölupahakemuksessa (4211/11.01.00/200 8) mainitaan oma maalaamo. Kemikaaliryntäyryiden pesuvedet johdetaan öljynerotuskaivon kautta kaupungin jätevesiviemäriin.
91049 Kone-Lamminen	Konepaja, koneistus	Toiminta lopetettu
90861 HK Ruokatalo Oyj	Teurastamo, yksityinen polttonestesäiliö	Pirkanmaan Ympäristökeskuksen lausunnon (1901Y0600-111) mukaan toiminta ei aiheuta mainittavaa riskiä pohjavedelle piha-alueen liikennöintiä ja kemikaalien vastaanottoa lukuun ottamatta. Kohteessa on käytetty ja varastoitu ammoniakkia, freonia (R22), vesi-etyleeniglykoliseosta, polttoöljyä ja voiteluöljyä. Toiminta on lopetettu.
90471 Kaukokiito	Yksityinen polttonestesäiliö

Kuva 2. Maaperän tilan tietojärjestelmän kohteet.

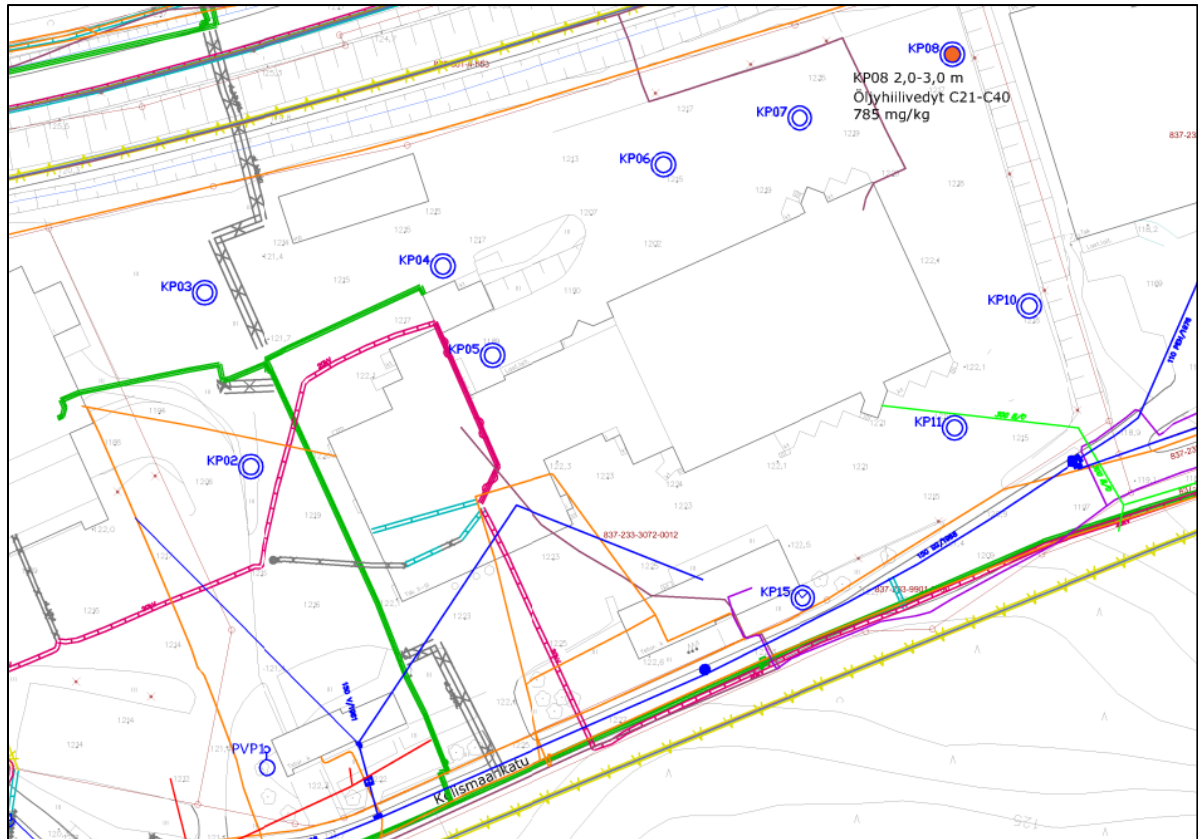
Vuonna 2018 Ramboll Finland Oy suoritti haitta-ainetutkimuksen rakennuksen 2 alueelle (entinen Hämeen osuusteurastamo). Tutkimuksessa havaittiin pieniä määriä betoni- ja tiilijätettä täyttökerroksessa pisteissä KP05, KP06, KP07, KP08, KP10, KP11. Yhdessä näytepisteessä (KP08)

havaittiin yli alemman ohjearvon ylittävä pitoisuus raskaita öljyhiilivetyjä. Alueelle asennettiin yksi pohjavesiputki, mutta se oli kuiva. Pisteen KP4 läheisyydessä sijaitsee tankkausasema, jossa oli maanpäällinen dieselsäiliö. Kuvassa 9 on esitetty tutkimuksen tutkimuskartta.

Kuva 9. Vuonna 2018 Ramboll Finland Oy:n tekemän haitta-ainetutkimuksen tutkimuskartta.

Entisen Hämeen osuusteurastamon alueella on tehty maaperän pilaantuneisuustutkimuksia ja havaittu öljypilaantuneisuutta yhdessä pisteessä ja rakennusjätteitä kuudessa pisteessä. Kyseiselle kiinteistölle suositellaan tehtäväksi **5 kairapistettä lisää pilaantuneisuuden rajaamiseksi** ja rakennusjätettä sisältävän alueen rajaamiseksi. Koekuoppien avulla saataisiin parempi kuva maaperästä ja se olisi siten suositeltavampi näytteenottoon, mutta koska kohde on asfaltoitu ja kiinteistöllä on edelleen toimintaa, on kairakone todennäköisesti soveltuvampi kohteeseen kuin kaivinkone.

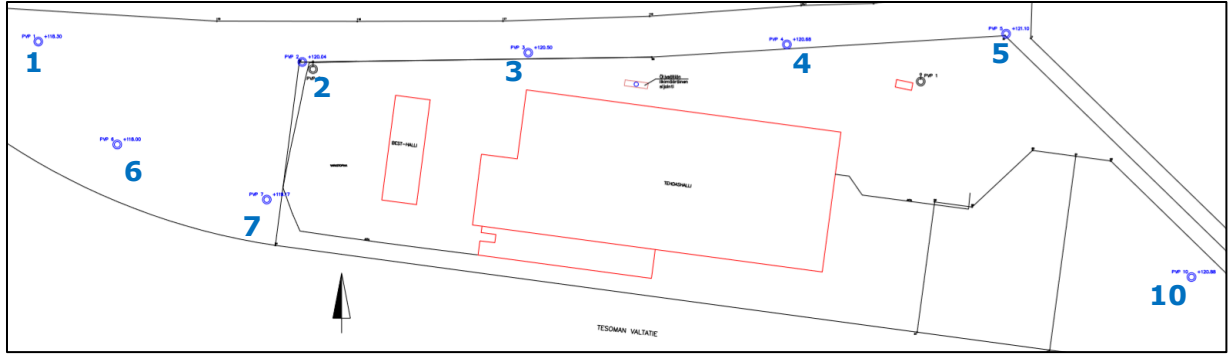
Geopalvelu Oy teki alueen länsiosassa (lähellä Tammermaticia) pohjavesitutkimuksia vuonna 2018. Alueelle asennettiin 8 pohjavesiputkea ja myöhemmin samana vuonna vielä 2 pohjavesiputkea lisää. Kolme asennetuista putkista olivat kuivia (PVP7, PVP9, PVP10), mutta putkista PVP9 saatiin lopulta näyte syksyllä 2019. Näytteenotto tehtiin syksyllä 2018, keväällä 2019 ja syksyllä 2019.

Ympäristölaatu normit ylittäviä pitoisuuksia öljyhiilivetyjä havaittiin syksyllä 2018 (PVP5 ja PVP8) ja keväällä 2019 kahdessa näytteessä (PVP4 ja PVP5), mutta vuoden 2019 syksyllä öljyhiilivetyjä ei havaittu. VOC-yhdisteitä havaittiin yli ympäristölaatu normin olevissa pitoisuuksissa syksyllä 2018 yhdessä näytteessä (PVP3), keväällä 2019 yhdessä näytteessä (PVP2) ja syksyllä 2019 kahdessa näytteessä (PVP2 ja PVP3). VOC-yhdisteitä havaittiin lisäksi putkissa PVP1 ja PVP6, mutta pitoisuudet jäivät alle ympäristölaatu normin.

Syksyllä 2018 metallien ympäristölaatu normien ylityksiä havaittiin arseenin osalta neljässä näytteessä, lisäksi ympäristölaatu normien ylityksiä havaittiin kobolttin osalta neljässä näytteessä, vanadiinia havaittiin kahdessa näytteessä, kuparia kolmessa näytteessä sekä kromia, nikkeliä, lyijyä ja sinkkiä kahdessa näytteessä ja kadmiumia yhdessä näytteessä. Keväällä 2019 metallien ympäristölaatu normien ylityksiä havaittiin kuudessa näytepisteessä. Syksyllä 2019 metalleja havaittiin vain yhdessä pisteessä (PVP5). Syksyllä 2019 metallit tutkittiin liukoisina pitoisuuksina, eikä kokonaispitoisuuksina, mikä selitti aiemmat korkeammat pitoisuudet. Kuvassa 10 on esitetty tutkimuksessa asennettujen pohjavesiputkien sijainnit.

Kuva 10. Vuonna 2018 Raholan radanvarsikorttelin länsiosaan asennettujen pohjavesiputkien sijainnit. Putket PVP8 ja PVP9 eivät näy kuvassa. Ne sijaitsevat etelässä Tesoman valtatie kaistojen välisellä viherkaistalla.

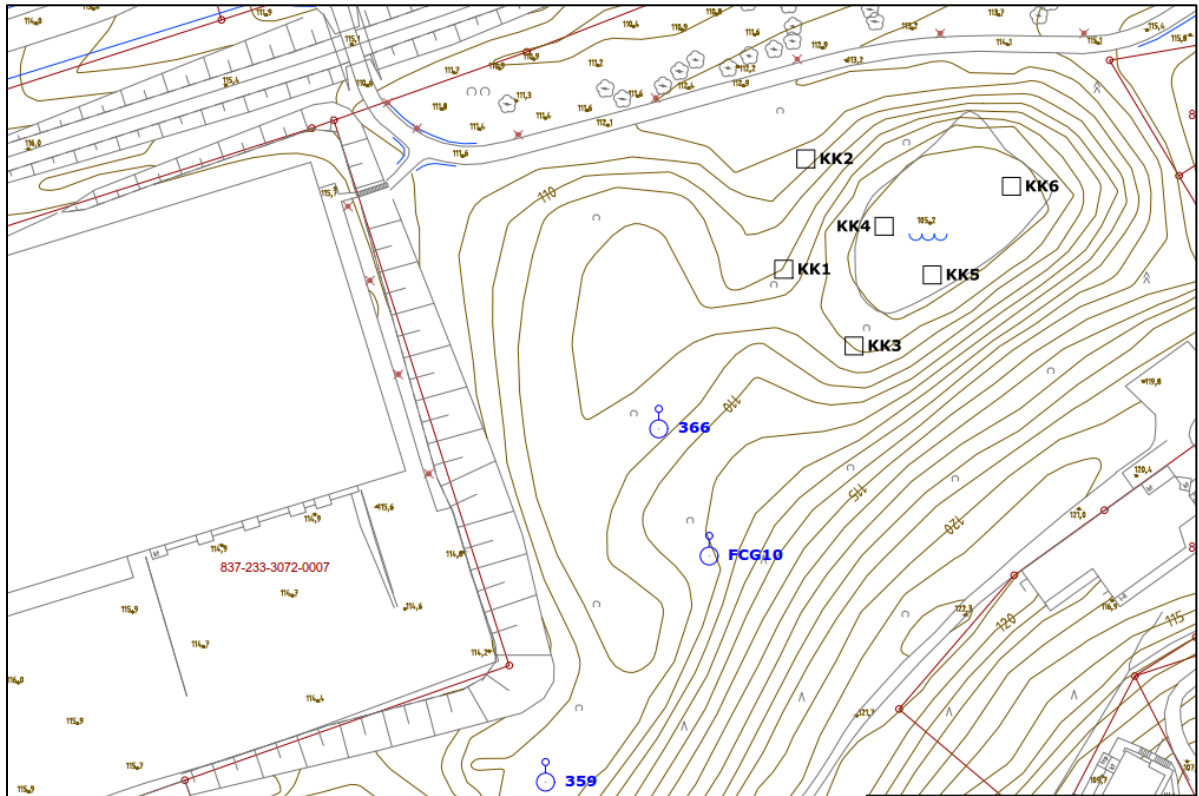
Marraskuussa 2019 Ramboll Finland Oy teki maaperätutkimuksen Raholan radanvarsikorttelin itäpuolella sijaitsevaan suppaan (kiinteistöllä 837-233-9903-0), jonne on suunniteltu johdettavan alueen hulevedet. Supan alueelle tehtiin kuusi koekuoppaa. Yhden koekuopan (KK6) pintamaassa (0-0,5m) havaittiin kynnyksarvon ylittävä pitoisuus kuparia ja alemman ohjearvon ylittävä pitoisuus sinkkiä. Kuvassa 11 on esitetty marraskuun 2019 tutkimuskartta.

Kuva 11. Vuonna 2019 Ramboll Finland Oy:n tekemän haitta-ainetutkimuksen tutkimuskartta suppaan alueelta.

Supan aluetta tulee tutkia vielä tarkemmin. Koekuopasta KK6 löytyi epämääräistä täyttöä, jossa ylittyi sinkin osalta alempi ohjearvo. Kyseisen koekuopan ympärille/lähistölle suunnitellaan tehtäväksi **kolme koekuoppaa** lisää. Lisäksi suuremman supan länsipuolella on pienempi suppa, johon olisi syytä tehdä tutkimuksia. Suppien väli on melko puustoista ja alueella on ympäristöarvoja, joten jos puita ei saa kaataa alueelta, on paras vaihtoehto tehdä pienemmän supan alueelle lapiolla matalia 0,5m syvyisiä koekuoppia **8 kpl**. Jos kaivinkone onnistuu pääsemään alueelle ilman suurempia puiden kaatamisia, ehdotetaan lapiokaivun sijasta **kolmen koekuopan** kaivamista alueelle samalla, kun koekuopan KK6 ympärille kaivetaan lisäkoekuoppia.

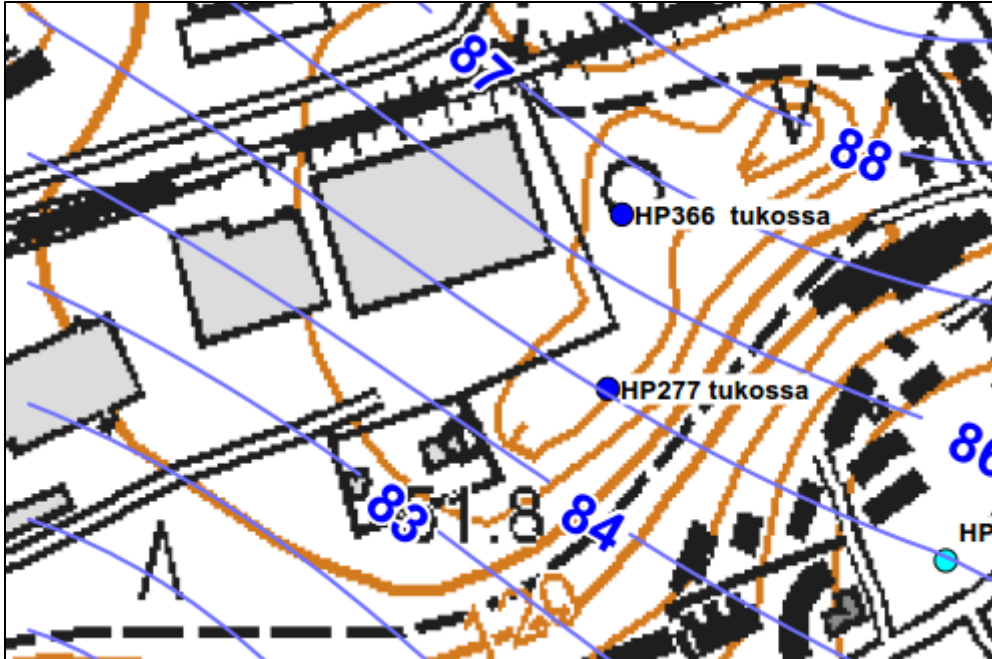
FCG:n tekemässä pohjavesitutkimuksessa todettiin, että kartalla näkyvä pohjavesiputki 366 oli kelvoton näytteenottoon, koska se oli tukossa. Lisäksi putki 277 oli tukossa. Putkia huuhdeltiin Tampereen kaupungin toimesta syyskuussa 2010, mutta putkia ei saatu toimintakuntoisiksi. Kuvassa 12 on esitetty tukkeutuneiden putkien sijainnit sekä kuvassa 13 lähtötilannetiedot trikloorieteenipitoisuuksista FCG:n tutkimuksessa.

Kuva 12. FCG:n tutkimuksen tiedot selvitysalueen läheisyydessä olevista pohjavesiputkista ja pohjaveden pinnan samanarvokäyrät.

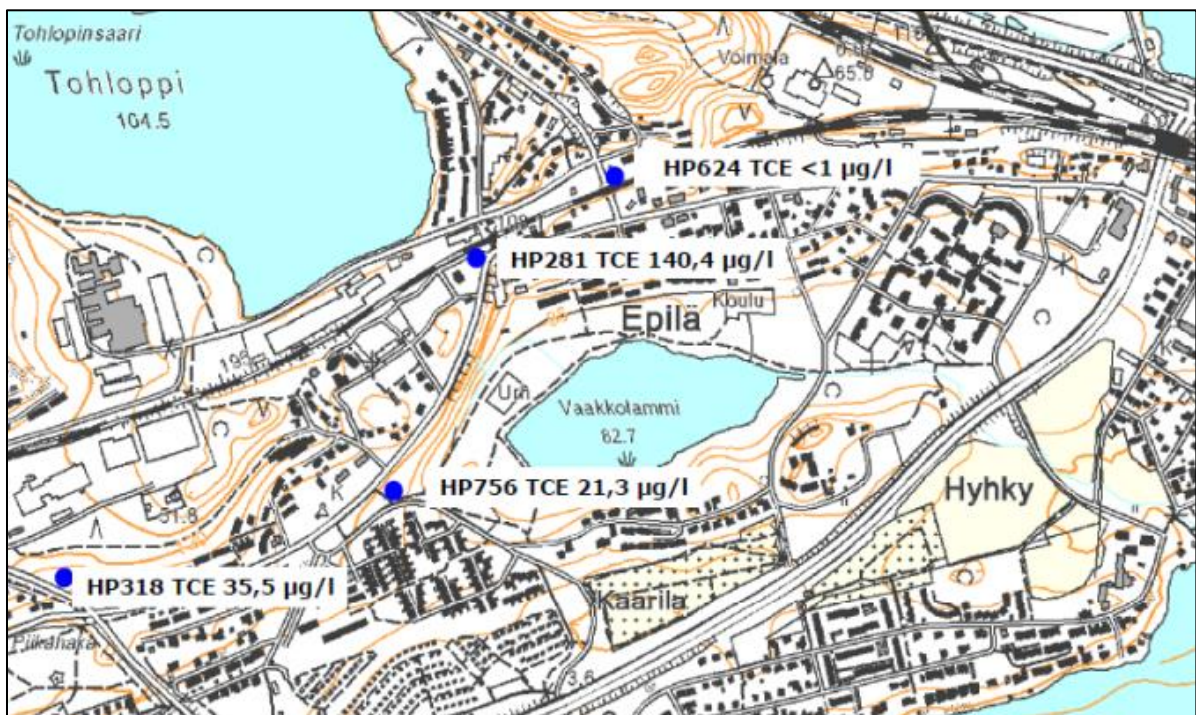
Kuva 13. Lähtötilannetiedot FCG:n selvityksessä. Putki HP318 sijaitsee selvitysalueen eteläpuolella.
