SELVITYS KORVAUSVAATIMUKSEEN

Vaurioituneen auton rekisterinumero		Muu vaurio	Autovaurio
Korvausvaatimuksen esittäjän nimi			
Tapahtumapäivä	24.04.2021	Kello	00.10
Tapahtumapaikka	Kaukajärventie / Kauppilaisenkatu risteys		
Hoitovelvollisuus			
Korvausvelvollisuus

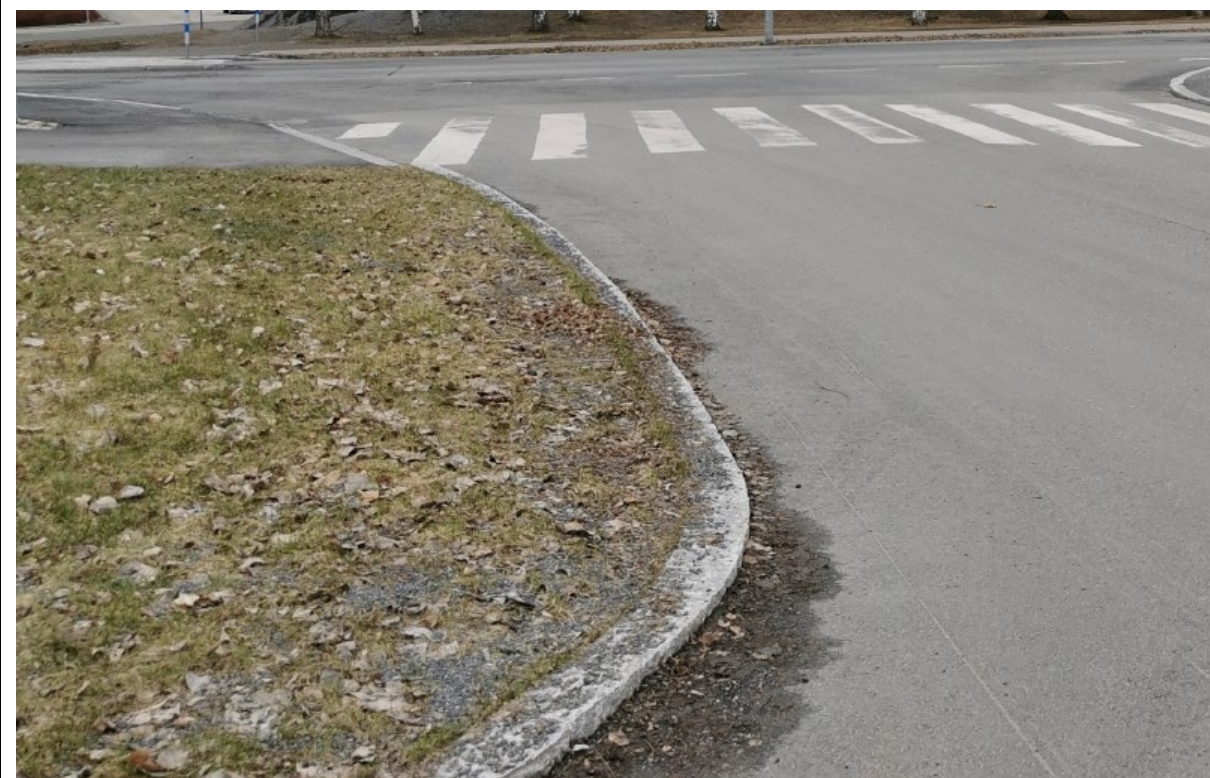
Käännyin Kaukajärventieltä Kauppilaisenkadulle.

Ulkona oli hyvin pimeää eikä liittymän kohdalla ole kunnolla valaistusta (kuv

Kohdassa on tien reunakiveys viety tarpeettoman ulos oletetulla ajoradalle s
(-kivet, 2 kpl) ovat huomattavan teräviä. Auton rengas osui kiveen ja hajosi

Kivetyksen suuntaa ei voinut nähdä autosta käsin. Tulisi ymmärtää, että täll
valaista erityisesti, käyttää matalampaa ja/tai pyöristettyä kiveä tai että kivet
tavanomainen kulma risteysalueella.

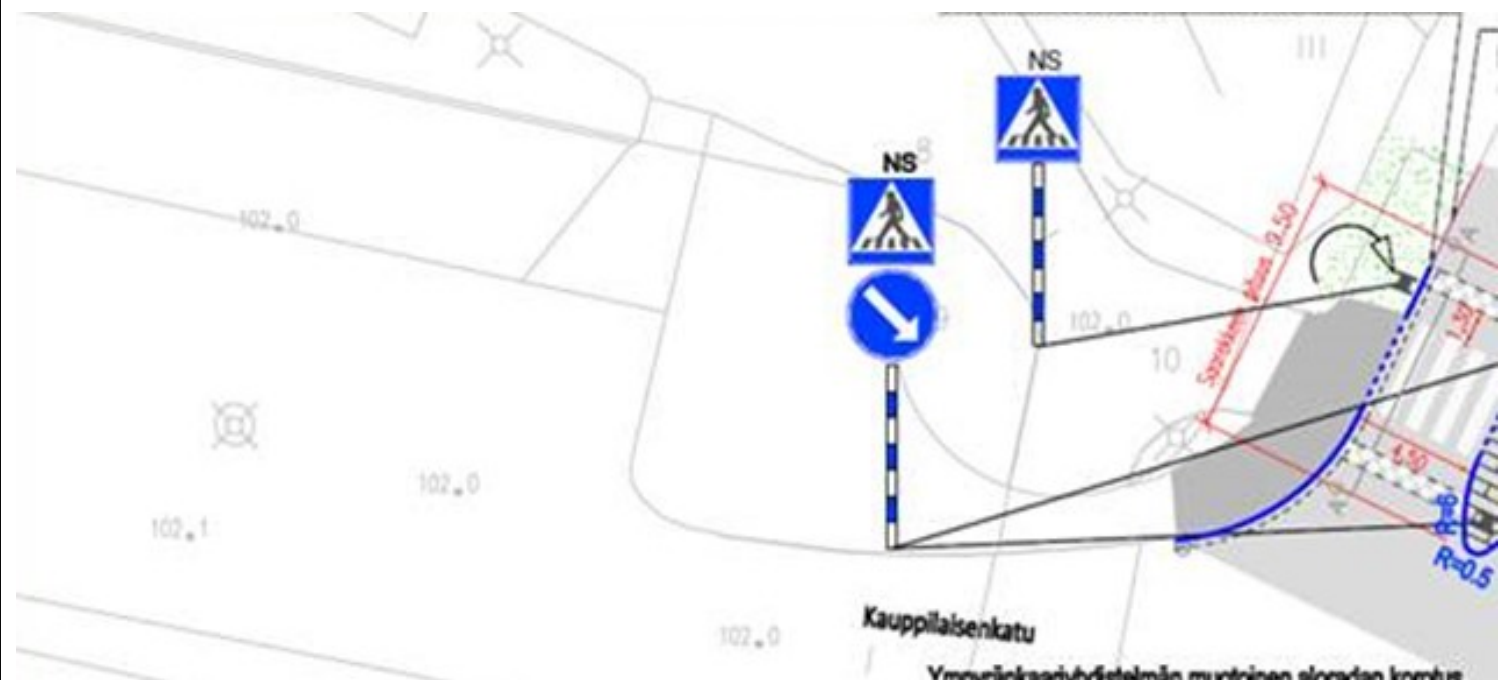
Reunakivilinja on suunnitelman mukainen.
