## SELVITYS KORVAUSVAATIMUKSEEN

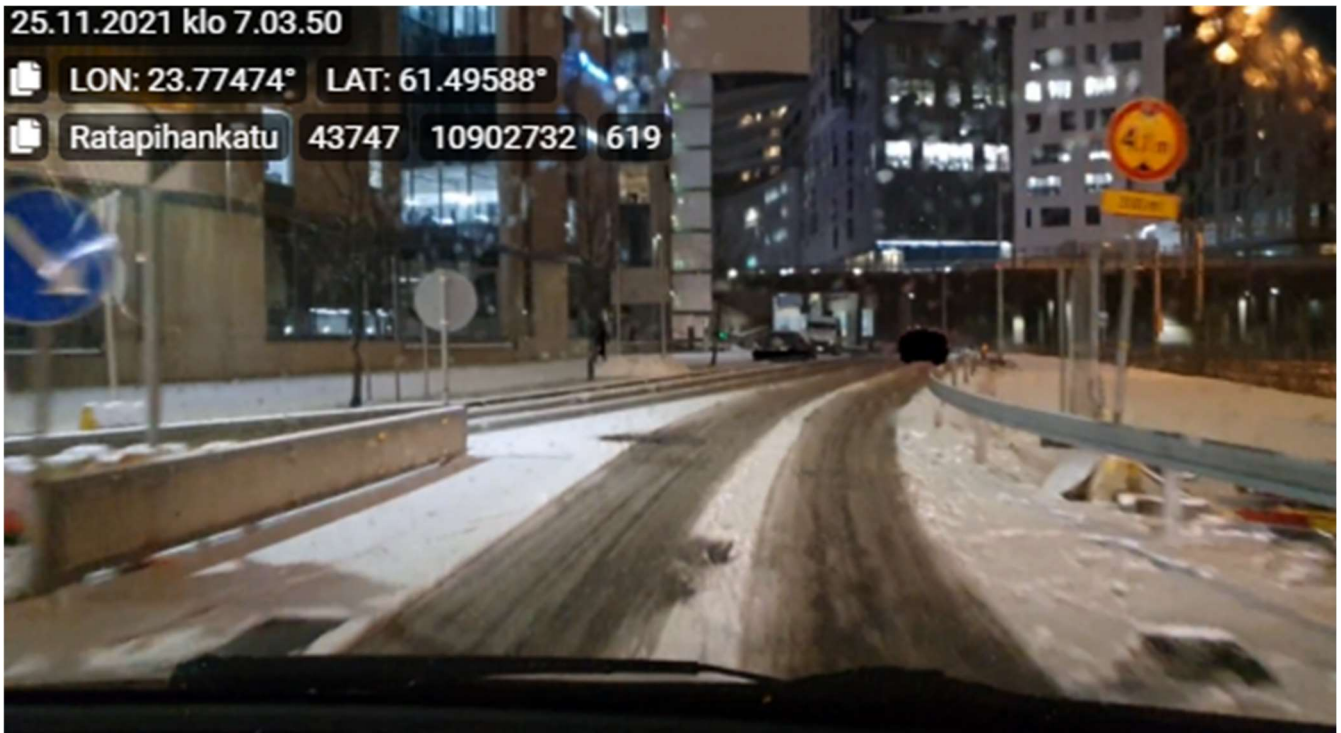
Kuvankaappaus vahinkopaikasta 25.11.2021 klo 7:03:50.

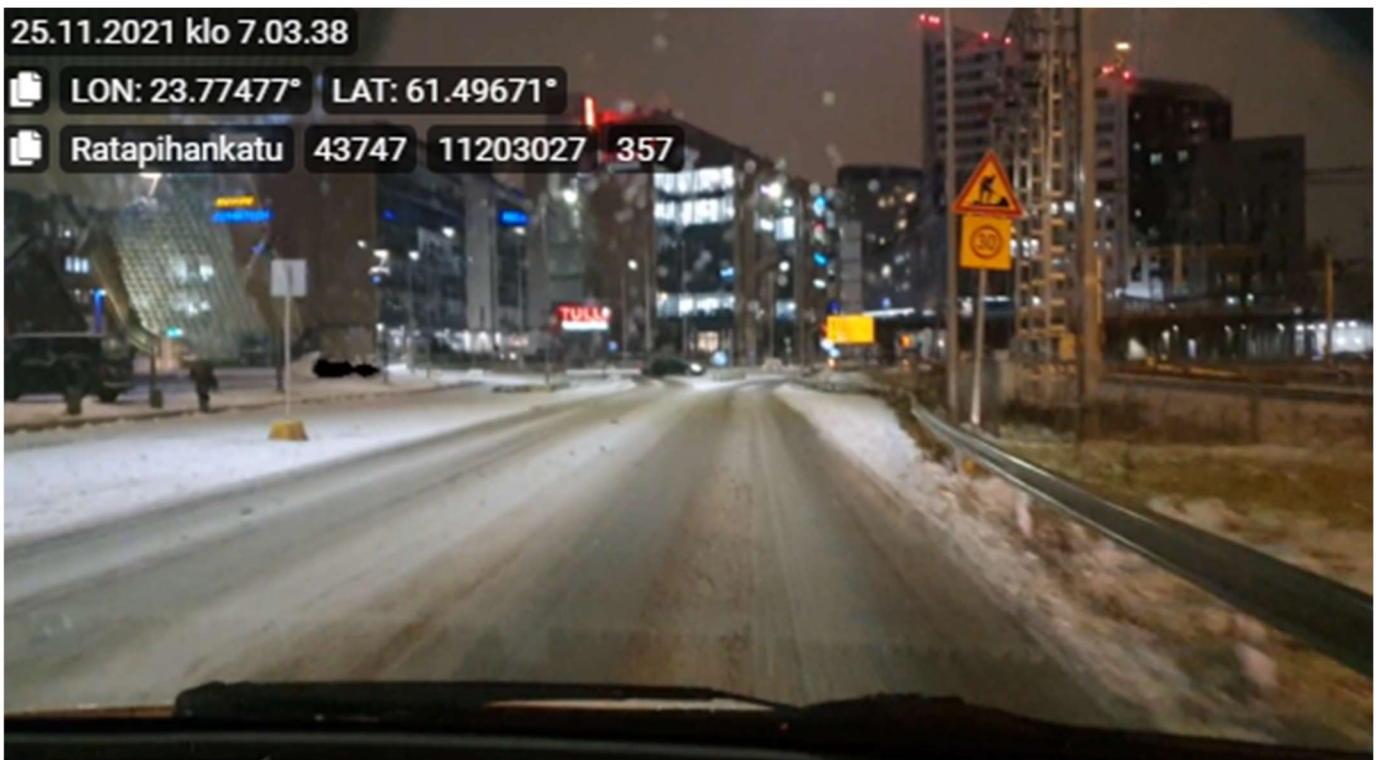
Kuvankaappaus tietyömerkistä ja 30 km/h aluerajoitusmerkistä liikenneympyrään tultaessa.
