Kuntotutkimusraportti: - Saunasaarenkatu 10, 33250 Tampere

Päiväys: 5.8.2020
Työ nro: 2019 / 87
Kohde: Saunasaarenkatu 10,
33250 Tampere
Alkukatselmus: 27.2.2020
Tutkimusaika: 4.8.2020
Tilaaaja(t): Kiinteistön omistaja

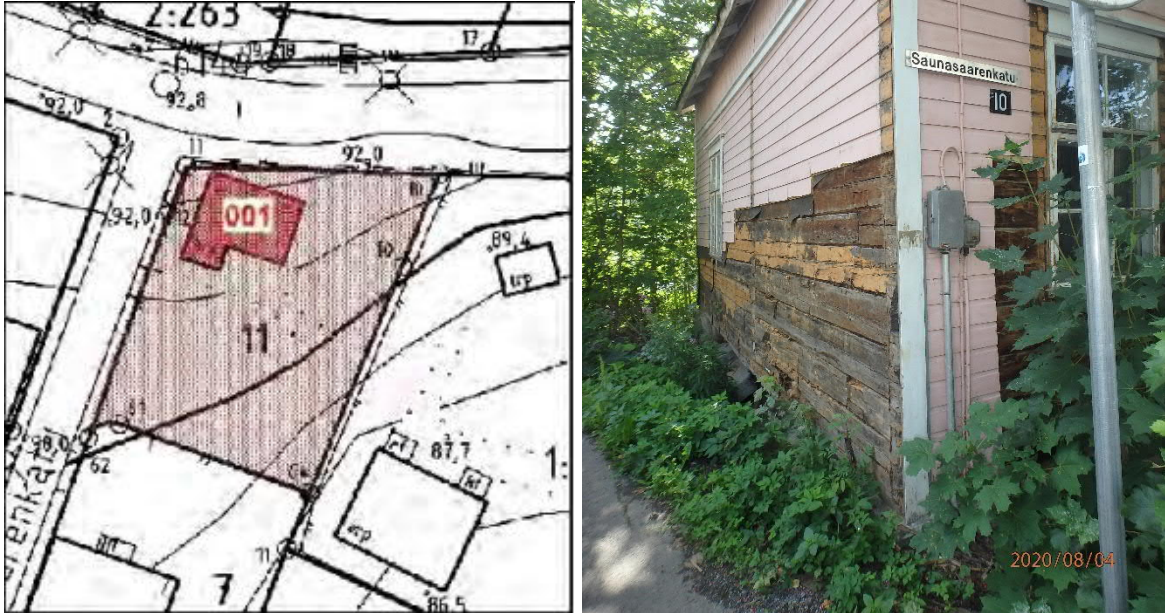
Kuva 1. Tahmellan viertotien ja Saunasaarenkadun kulmassa sijaitseva rakennus 001 on ollut asumaton vuodesta 2005 lähtien.

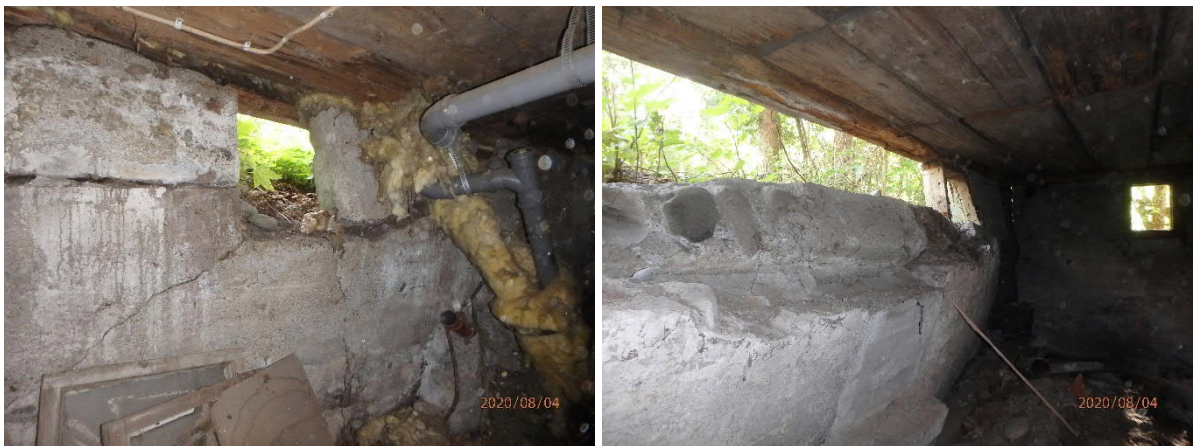
Tahmelan viertotien rakentamisen yhteydessä maanpinta on noussut lähelle pohjoisen puoleista seinää. Maanpaine ja routiminen ovat murtaneet peruksen pohjoisjulkisivun alta ja kallistaneet poikittaisen hirsiseinän alla olleen kivipilarin.

Kuva 2. Pohjoisjulkisivun alapuolinen betoniperustus on kaatunut ja poikittaisen hirsiseinän linjalla ollut kivipilari on kallistunut pois seinän alta.

Koska koko pohjoisen puoleisen pitkän sivun perustukset ovat vaurioituneet ja myös ristinurkan kohdalla oleva kivipilari on kallistunut pois paikoiltaan, niin perustusten korjaaminen ja uudelleen vaurioitumisen estäminen edellyttäisi jopa katualueen puolelle ulottuvaa kaivuuta. Tämä on teknisesti vaikeaa ja lisää kustannuksia, jos hirsikehikkoa ei samalla pureta pois.

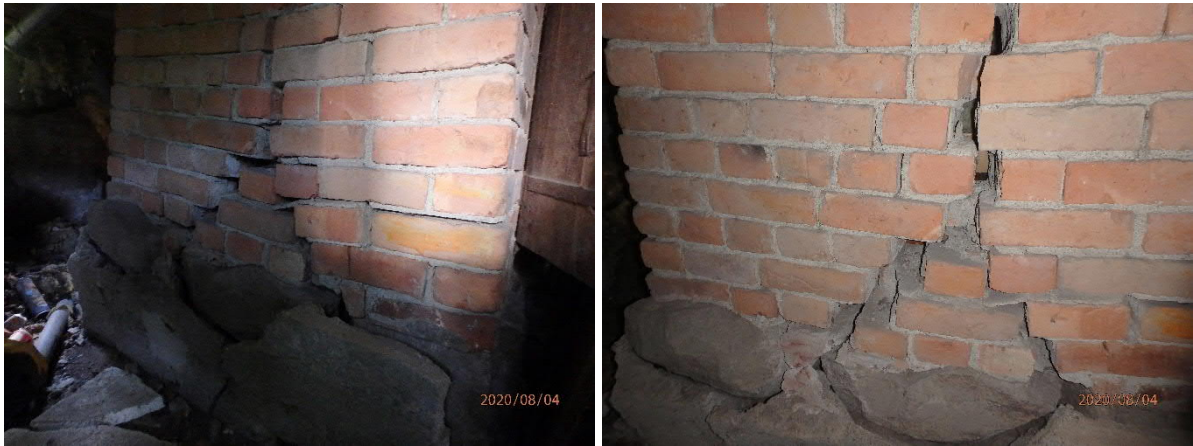
Ryömintätilan puolelta voitiin havaita, että muurattu hormiperustus / hormin alaosa on murtunut koko ryömintätilan korkeudelta ja puoliskot ovat erkaantuneet toisistaan jopa 50 mm.

Kuva 3. Piippuperustus ja piipun alaosa on haljennut.

Piippuperustusten rakenteellinen stabiilitetti on menetetty ja vain ympäröivät rakenteet pitävät niitä paikoillaan. Piippu ei ole korjauskelpoinen.

Asuinkerroksen kohdalla hormissa näkyvä halkeama ei itsessään ole vielä vakava, mutta ryömintätilan puolelta havaittu yli 50 mm leveä pystysuuntainen railo osoittaa rakenteen pystyssä pysyvyyden olevan ympäröivien rakenteiden tuen varassa. Koska näitä ympäröiviä rakenteita jouduttaisiin laajalta purkamaan, niin työturvallisuuden kannalta piipun purkaminen on näkemykseni mukaan realistisin vaihtoehto.

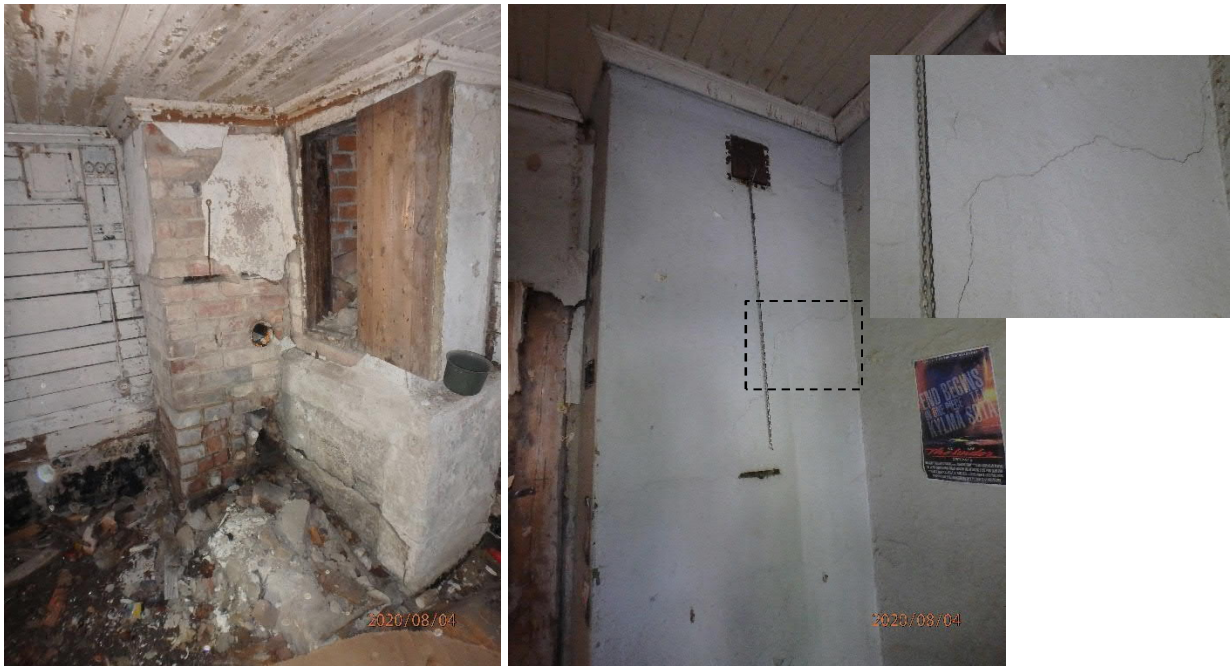
Kuva 4. Hormiperustusten liikkuminen on aiheuttanut vaurioitumisen myös kellaritilassa olevaan piippuun (vasemmalla) ja 1. kerroksen savuhormiin (oikealla).

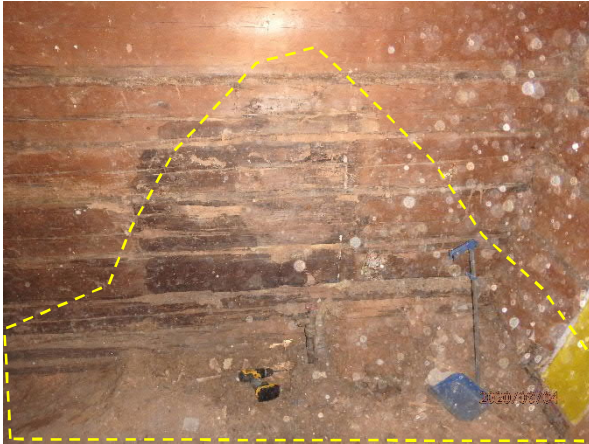
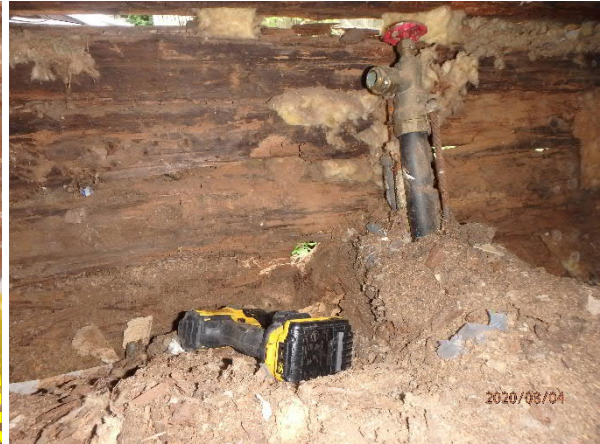
Kuva 5. Keittiön pohjoisseinällä entisen vesipisteen kohdalla havaittiin alapohjan tasolta alkava laho- ja hyönteisvaurioalue, joka nousi vesipisteen kohdalla seinän puoliväliin 7-8 hirsikerroksen tasalla. Alapohjan tasalla vaurio jatkui luoteisnurkalta väliseinän yli huoneen puolelle.

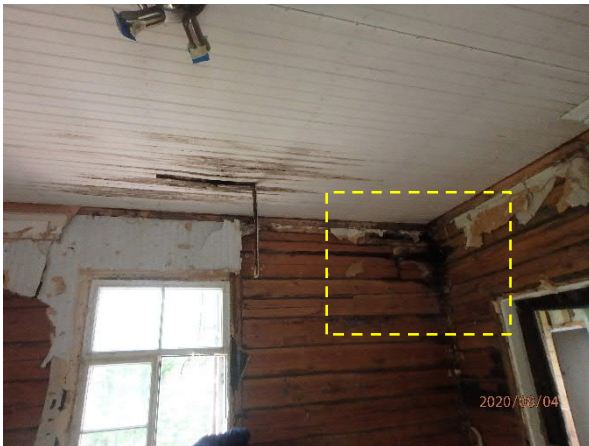
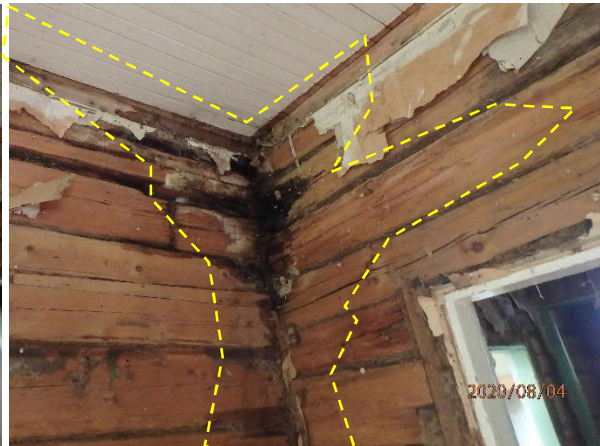
Kuva 6. Aktiivinen kattovuotokohta huoneen ja eteisen väliseinän kohdalla suoraan ulkoseinänlinjan kohdalla on aiheuttanut nurkan ympärille laho- ja hyönteisvaurioita yläpohjasta alaspäin 5-6 hirsivarvin korkeudelle.

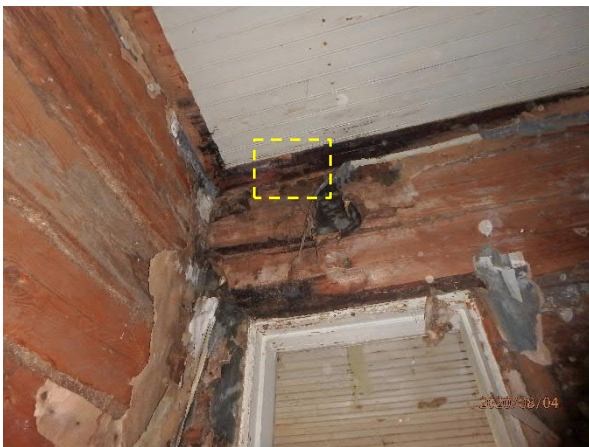
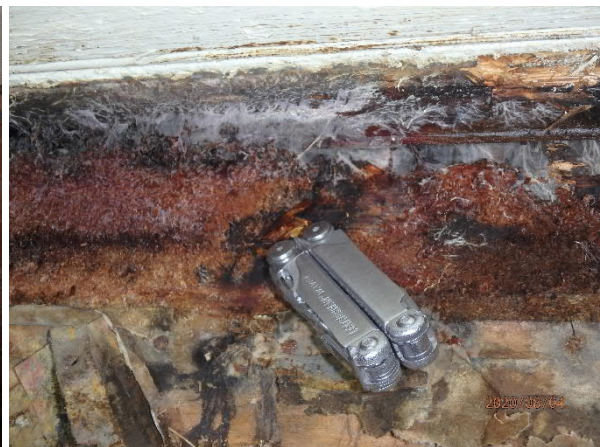
Kuva 7. Kuvan 7 vauriokohta jatkuu eteisen ulkoseinälle ristinurkan yli. Kohdassa hirsi on vesimärkkää. Hirren pinnasta pahvien poiston jälkeen paljastuneen rihtmaston ja yläpohjan tasassa näkyvän

valkoisen kasvuston perusteella kohdassa voi olla alkavaa lattiasienen kasvua. Laajempaa itiöemää ei kuitenkaan havaittu.

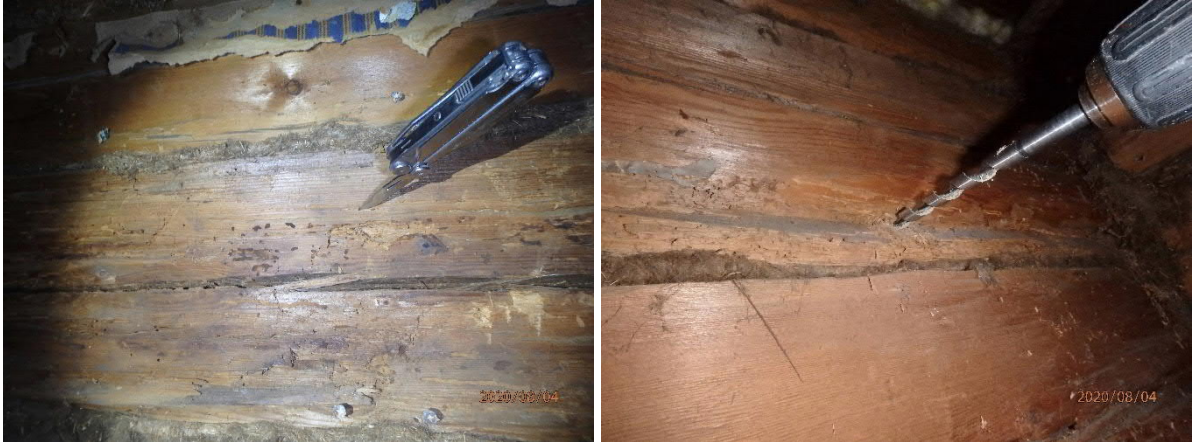
Kuva 8. Väliseinähirsissä lahoalueiden vieressä todettiin hyönteisten aiheuttamaa turmeltumista. Pintojen vaurioitumisen ja näkyvien lentoaukkojen perusteella kyseessä voi olla Tupajumin tai Kuolemanhollon yhdyskunnista.

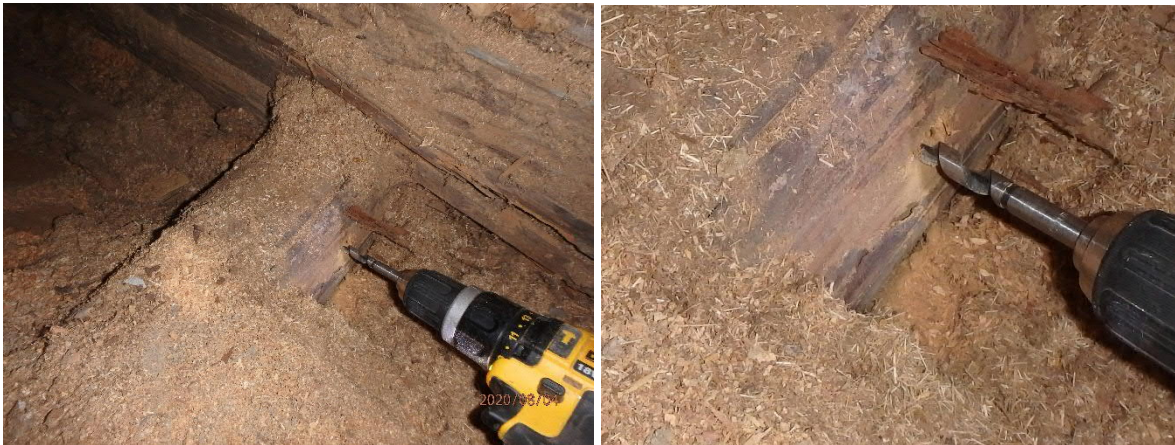
Kuva 9. Keittiön vaurioituneeseen seinään liittyvän alapohjan kannatinpalkit olivat pinnaltaan lähes ehjiä, mutta porauksen avulla niiden sisäosasta todettiin hyönteisvaurioita (poranterä nostaa vain jauhoa).

Arviolta 50% alemman välipohjan/alapohjan kannatinpalkeista oli vaurioitunut jommastakummasta päästään, joten rakenteen korjaaminen edellyttää koko lattiarakenteen purkamista.

Hirsikehikkoon tukeutuvien alapohjan ja yläpohjan palkistojen kohdalla todettiin kantavuuteen vaikuttavaa vaurioitumista yli 50% osuudella, joten käytännössä näiden rakenteiden osittaiskorjaaminen ei ole realistinen vaihtoehto, ja purkutöiden jatkuessa todennäköisesti havaittaisiin vielä uusia vauriokohtia.

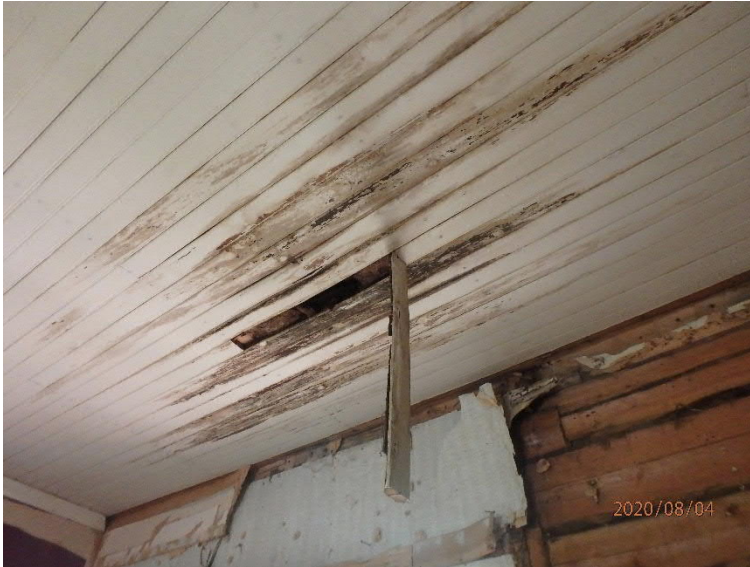
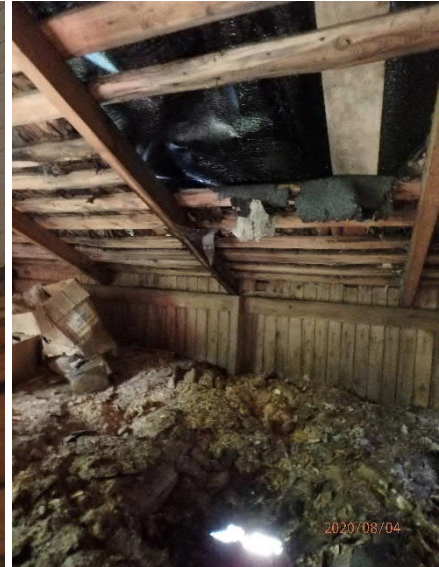
Kuva 10. Huoneen katossa näkyvää vuotokohtaa oli joskus aiemmin paikattu bitumikermillä, mutta väliaikainen korjaus oli alkanut vuotaa uudelleen.

Alapuolelta näkyvän vaurioalueen perusteella 4 yläpohjan kannatinpalkkia on kastunut ja niiden lujuus on todennäköisesti heikentynyt. Lyhyen jännevälän ansiosta katto ei kuitenkaan ollut vielä romahtanut.

Vesikatkon vaurioiden ja siihen liittyvien yläpohjarakenteiden vaurioitumisen takia vesikatteen uusiminen ei ole riittävä toimenpide, vaan käytännössä rakenne tulisi uusia kokonaan.

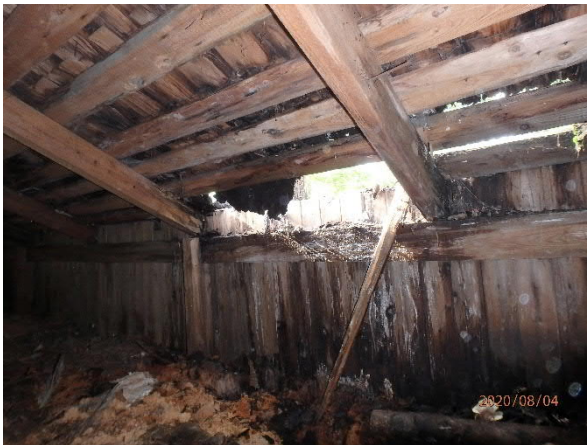
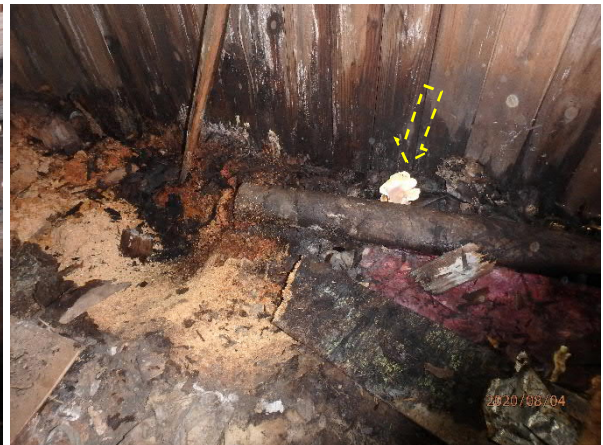
Kuva 11. Ulkoseinälinjan päällä oleva vuotokohta oli romahtanut auki purkutöiden yhteydessä. Alapuolella olevat rakenteet olivat vesimärkiä ja kohdassa oli näkyvää sienirihmastoja sekä vaalea itiöemä.

Kaksi kolmasosaa isomman huoneen ja 1/3 eteisen ja keittiön yläpohjan kannatinpalkeista on vaurioalueella, joten rakenteen osittainen korjaus ei ole realistinen. Vuotokohtiin osuvat vesikaton kannatinpalkin ja muu tukirakenne on myös vaurioitunut, joten vaurioituneiden rakenteiden purkamisen yhteydessä koko yläpohjan ja vesikaton rakenne joudutaan romahtamisvaaraan liittyvän työturvallisuusriskin takia purkamaan.

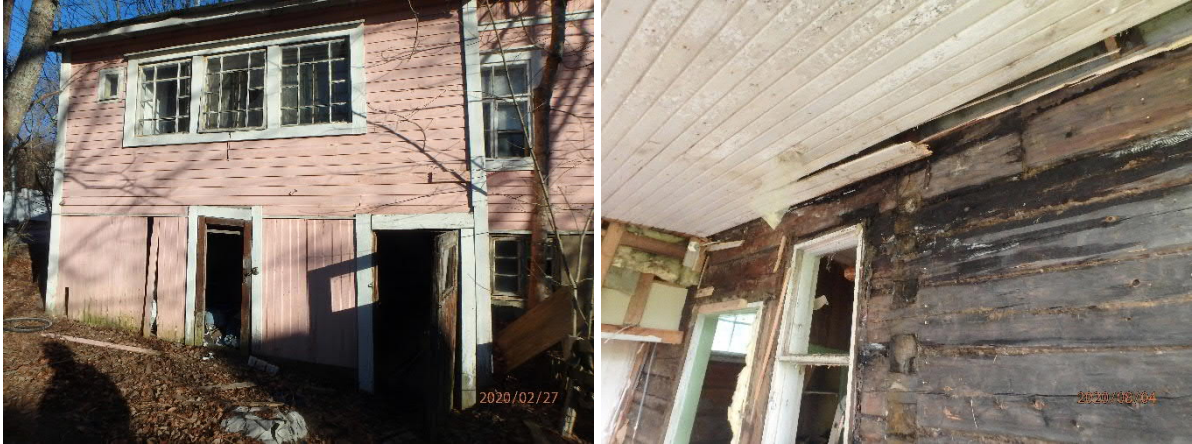
Kuva 12. Kuistin rakenteet oli jo aiemmassa maakuntamuseon selvityksessä todettu korjauskelvottomiksi. Nyt havaittu eteisen ja huoneen välisen ristinurkan kohdalla oleva kattovuoto on vaurioittanut myös kuistin yläpohjaa.
