Muistutus katusuunnitelmista

1. Aleksis Kiven kadun länsireuna, väli: Puutarhakadusta pohjoiseen, suunnitelma n:o 22723, Tammerkosken kaupunginosassa, TRE:4064/10.03.02/2024.

3. Valssipadonraitti ja Frenckellinpuiston jalkakäytävä ja pyörätie, suunnitelma n:o 22707, Tammerkosken ja Kyttälä A:n kaupunginosassa, TRE: 4436/10.03.02/2024.

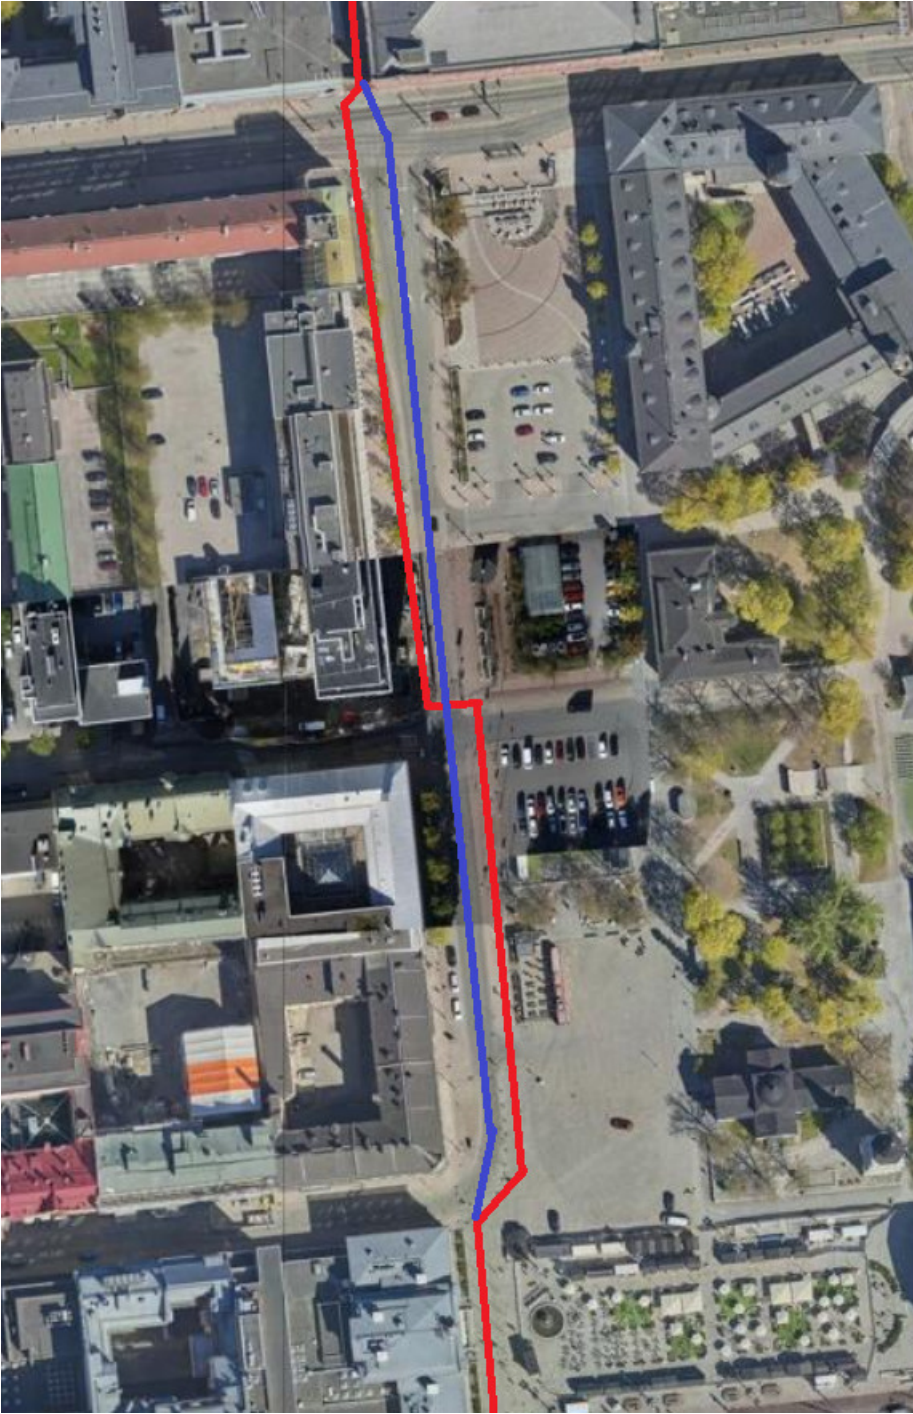
Nyt pyöräliikenteen pitäisi ensin Raatihuoneen jälkeen siirtyä oikealle puolen katua ja kohta vaihtaa vasemmalle puolelle katua. Mutkittelusta ja risteilystä aiheutuu useita turhia konfliktipisteitä ja potentiaalisia yksittäisonnettomuuksia liukkaalla pinnalla. Ja tämä esitetään säilytettäväksi. Puuttuu kokonaan visio toimivasta pyöräliikenteen verkostosta!

Kuva 1 punaisella Tampereen kaupungin ajattelema reitti moottorittomalle ajoneuvoliikenteelle. Sinisellä ajoneuvoliikenteen luonnollinen reitti.

Pyöräliikenne tulisi Aleksis Kiven kadulla ohjata Raatihuoneen edustalta ajoradalle yksisuuntaisin järjestelyin. Aluksi tämän voisi toteuttaa ihan vaikka vain maaliviivoin, kadun liikennemäärät eivät välttämättä edes vaadi rakenteellista erottelua muuta kuin lähellä Satakunnankadun risteystä, tilaa säästyisi lumelle ja katuvihreälle ja kuormausruuduille. Sitten edelleen suunnittelussa tulisi määrittää ajan kanssa laadukas ratkaisu koko välille Hämeenkatu - Satakunnankatu.

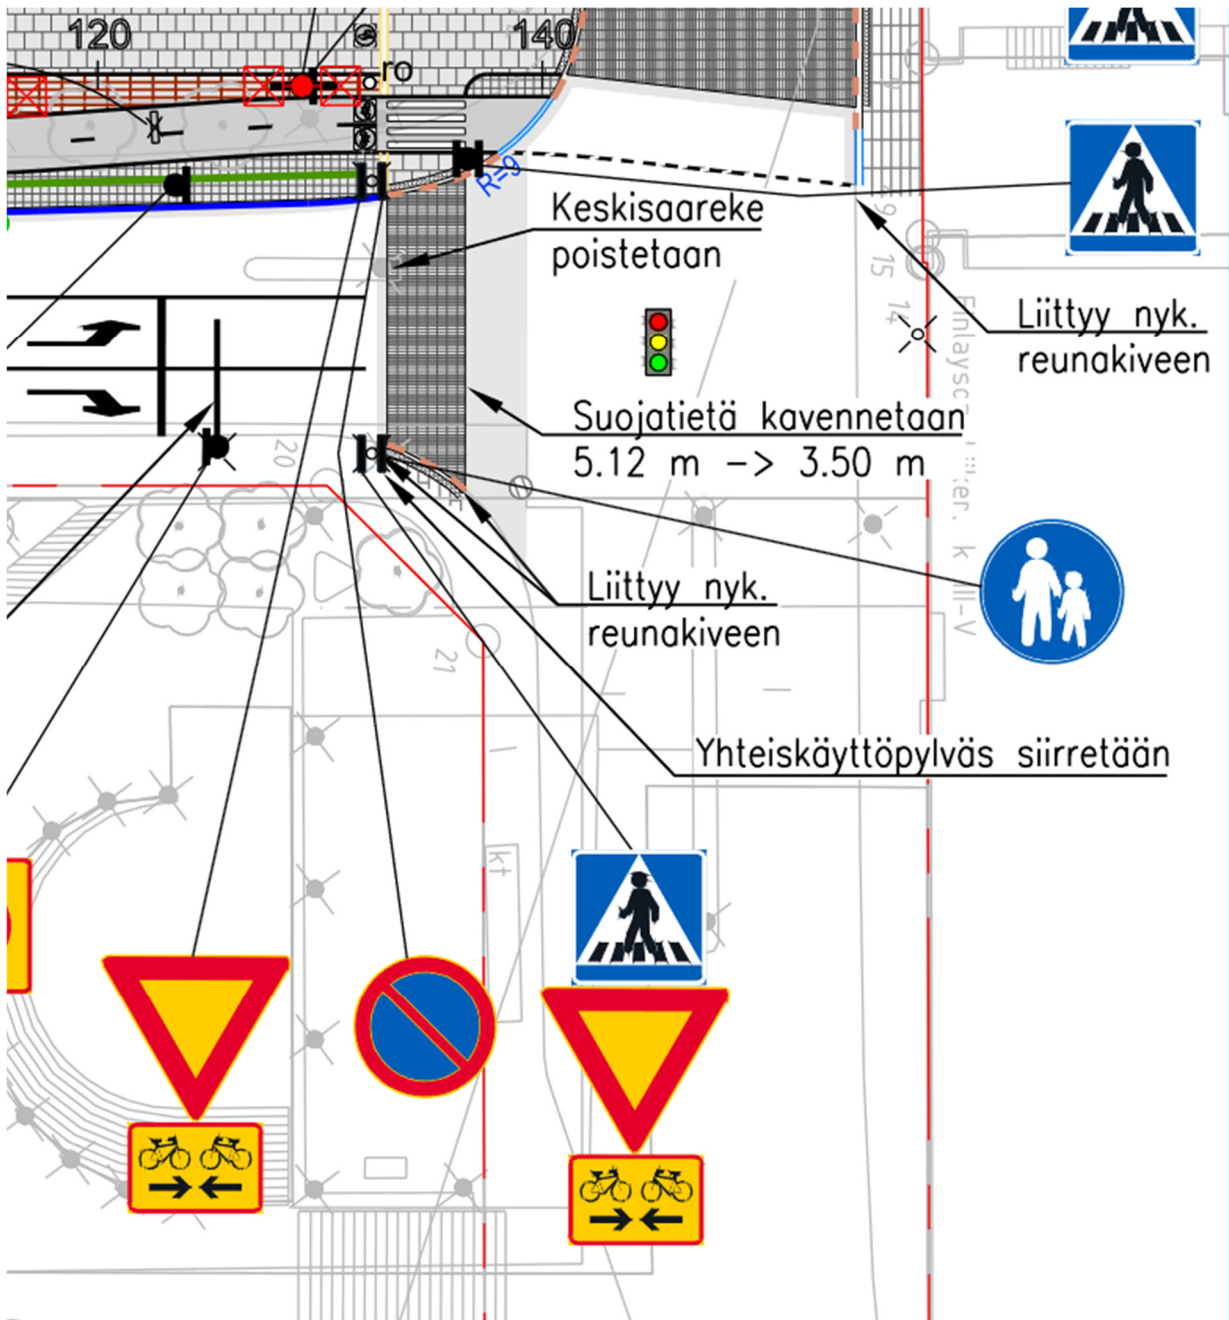
Lisäksi suunnitelmassa on jälleen kerran esitetty käytettävien liikennemerkkejä tavalla jota tieliikennelaki ei tunne, tämä on toki jo muodostunut vakiintuneeksi tavaksi Tampereella.

Kuva 2 Tieliikennelain vastaisesti asetettavaksi ehdotetut H23.1 lisäkilvet

Kuva 4 tieliikennelaissa selvästi todetaan että lisäkilpeä käytetään jos ajosuuntaa risteää kaksisuuntainen pyörätie. Satakunnankadulla on kuitenkin vain jalkakäytävät. Näin ollen tällaista liikennemerkkiä ei tule maastoon asettaa.

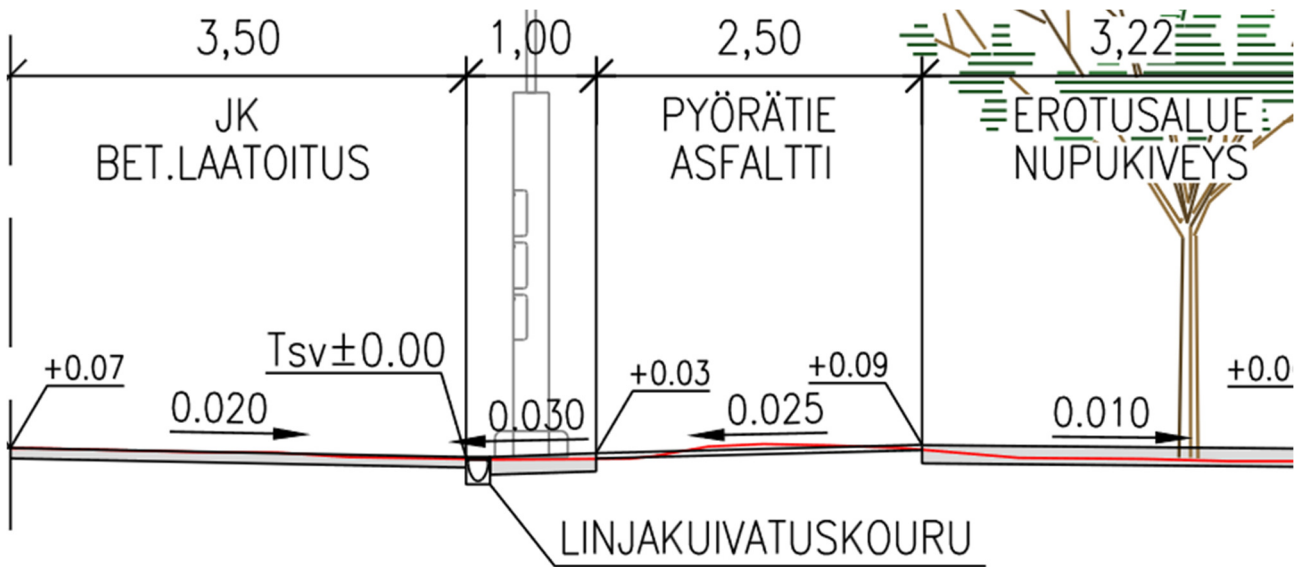
Jalkakäytävän ja pyörätien ympärivuotinen toimivuus lisäksi huolestuttaa. Miten kuivatus saadaan toimimaan talvisin linjakuivatuskourujen ollessa jäässä/polanteen alla? Tähän tarvittaisiin joku tekninen ratkaisu.

Kuva 5 jalkakäytävän ja pyörätien kuivatus on ajateltu tapahtuvan niiden väliseen linjakuivatuskouruun, mutta tämä toimii vain kesäisin.

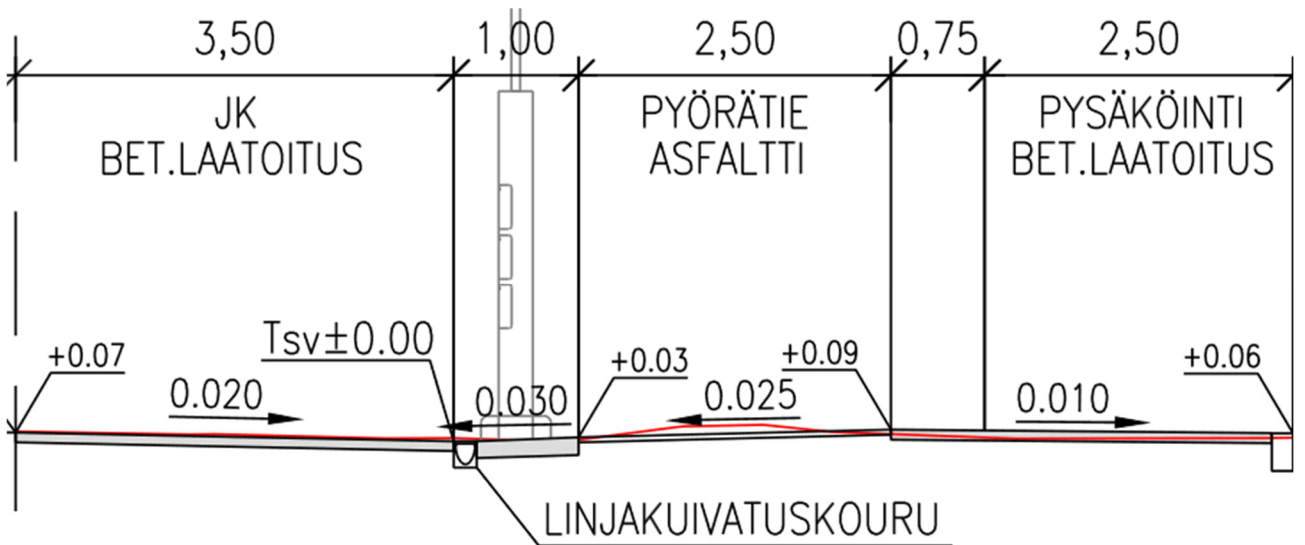
Kuva 6 jalkakäytävän ja pyörätien kuivatus on ajateltu tapahtuvan niiden väliseen linjakuivatuskouruun, mutta tämä toimii vain kesäisin.

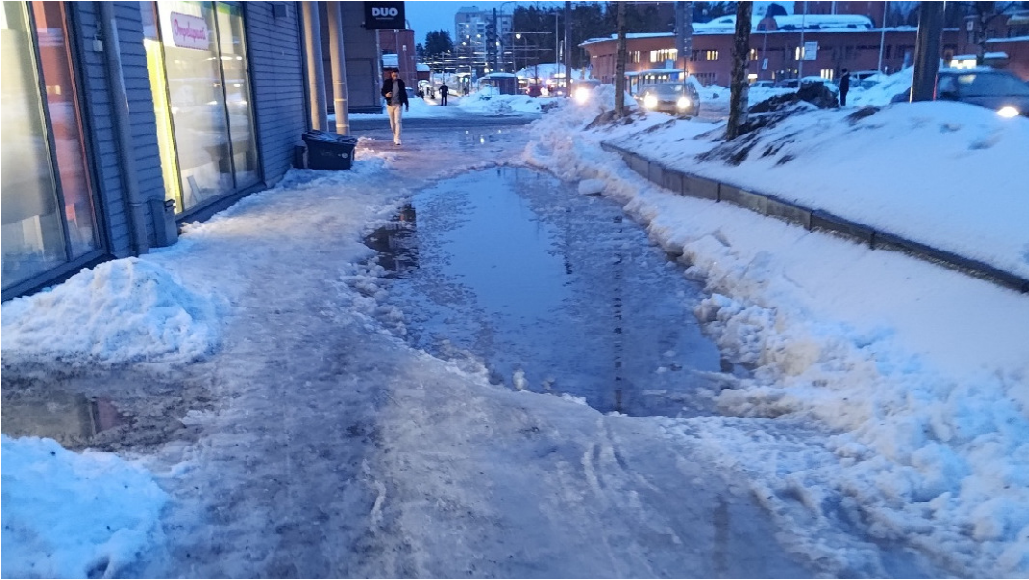
Insinöörinkadun kahden miljoonan euron ”reuna-alueiden” saneerauksessa tätä hyvin samankaltaista paikkaa ja ongelmaa ei edes yritetty ratkaista vaan se jätettiin käyttäjien riemuksi paikalleen, tarkemmin sanottuna tältä osin katua ei edes uudelleenasfaltoitu vaikka Traficom myönsi jostain yhäkin varsin käsittämättömästä syystä hankkeelle Kä(vely)Py(öräily) rahoitusta 1,48 miljoonaa euroa. Miten tällainen tuhlaus vältetään nyt? Eihän samaa virhettä ole varaa ja tarkoituksellista toistaa, vaan siitä pitää oppia?

Kuva 7 Insinöörinkatu 19 kohdalla on varsin samankaltainen ratkaisu jossa jalkakäytävä ja pyörätie on tukimuurin alapuolella ajorataa alemmassa tasossa ja kuivatuksen on ajateltu tapahtuvan yhden kaivon kautta

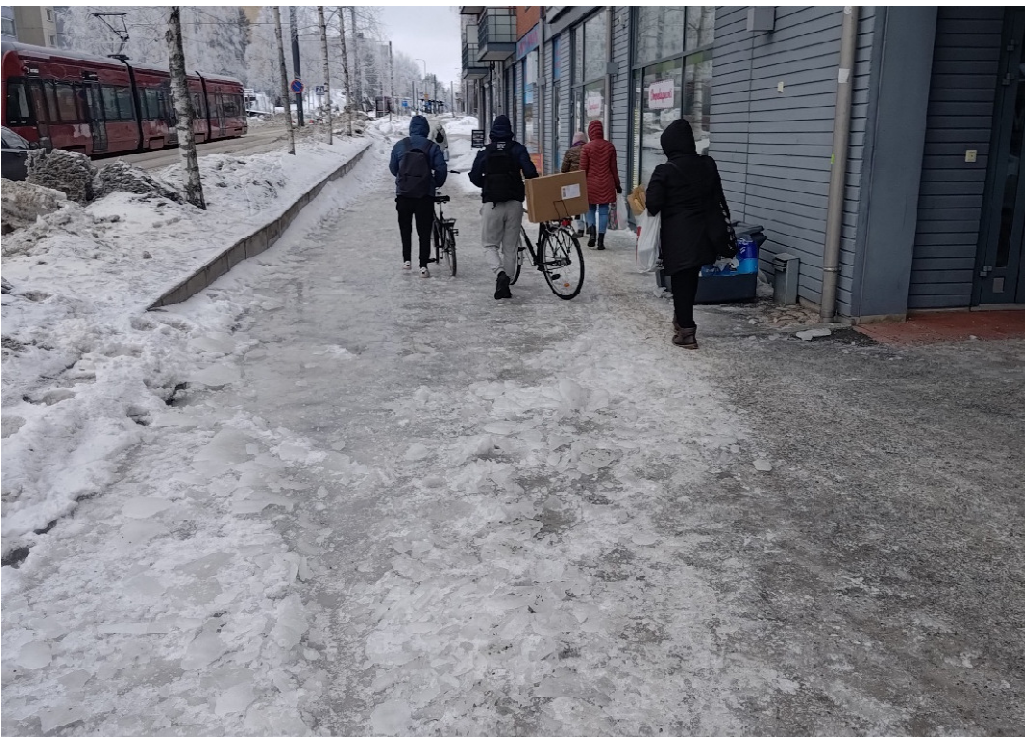
Kuva 8 ympäröivätkin lumet sulavat notkoon, sohjoontuvat ja jäätyvät. Esteettömyyden erityistason reitistä ja A+ kunnossapitoluokasta huolimatta väylä on käyttäjilleen hengenvaarallinen

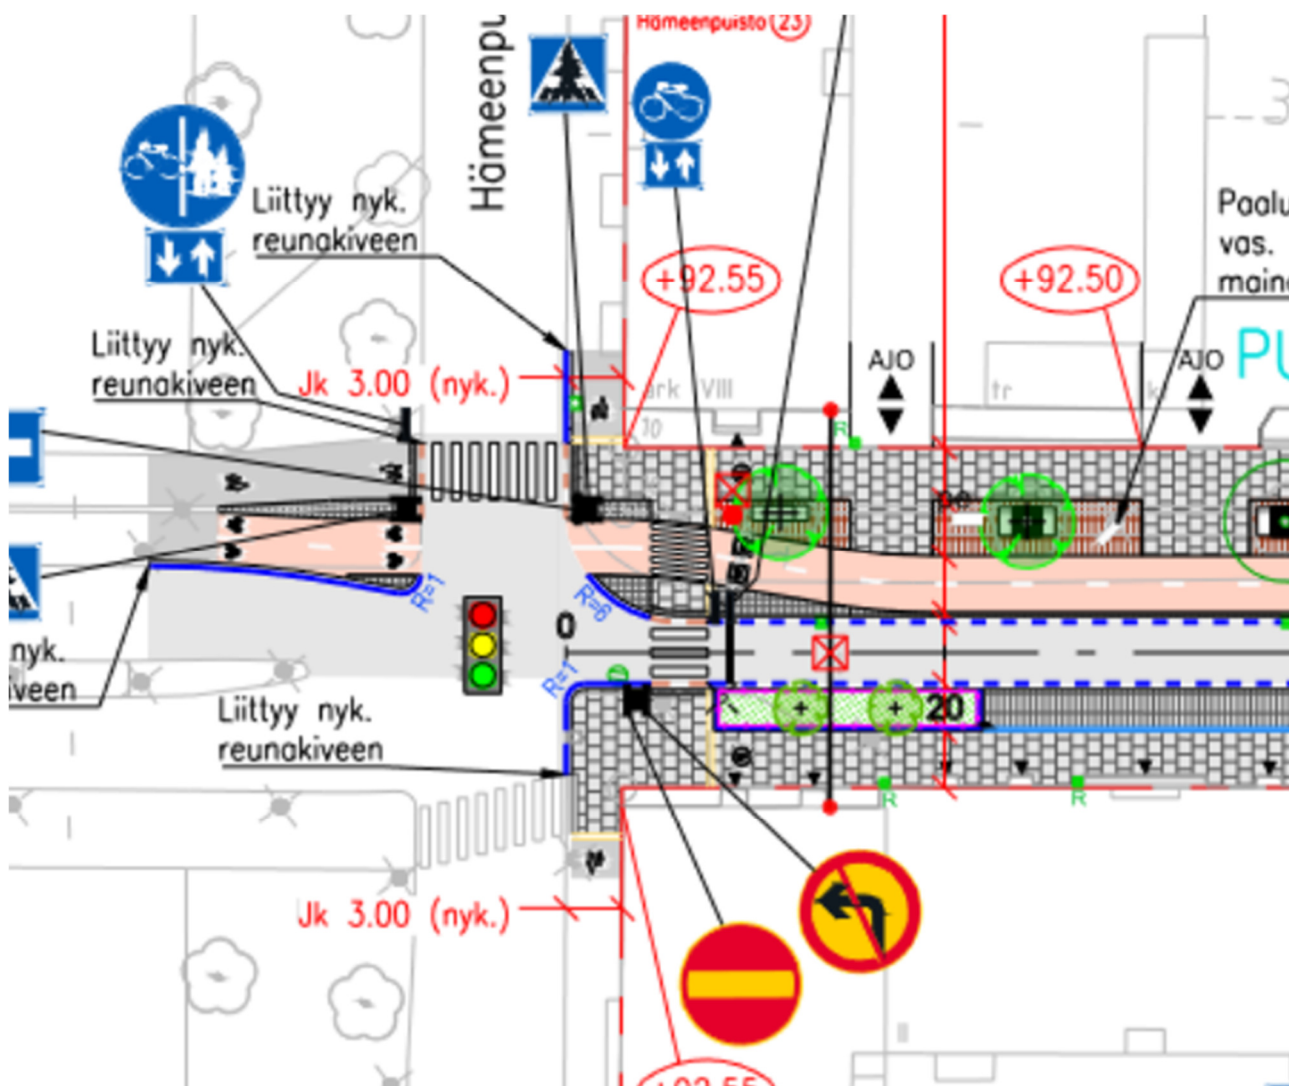
Kuva 10 Hämeenpuiston päässä oleva ajolinjon leikkauspiste

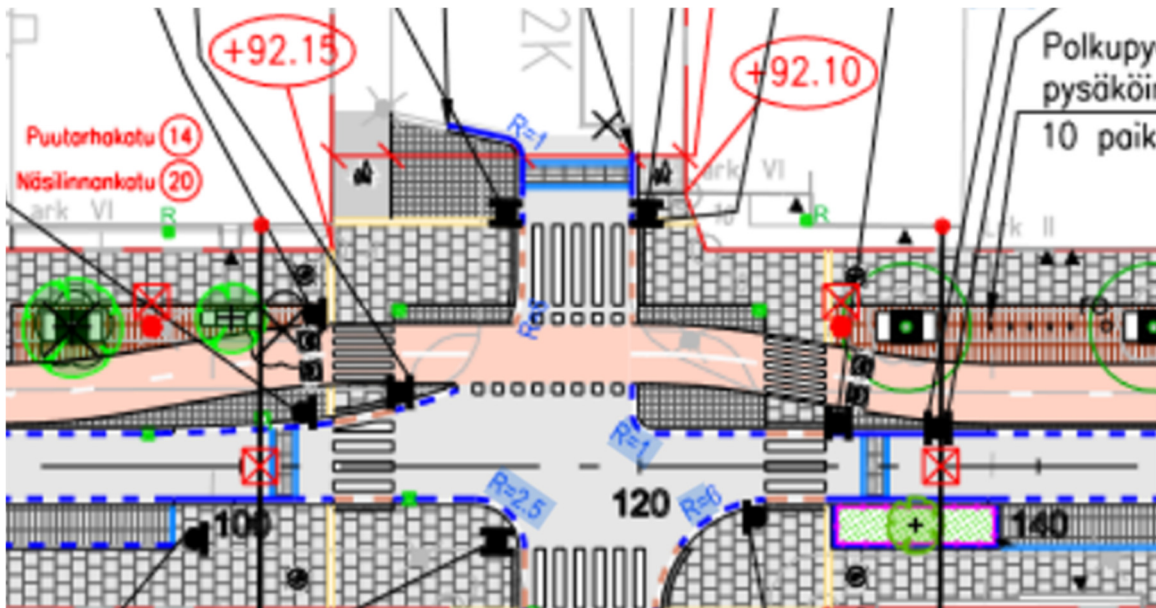
Edelleen pyöräliikenteen suunnitteluohjeen vastaisesti ollaan esittämässä että pyöräliikenne mutkittellee jostain käsittämättömästä syystä Näsilinnankadun risteyksen yhteydessä.

Kuva 11 esitetty pyöräliikenteen suunnitteluohjeen vastainen mutkittelu

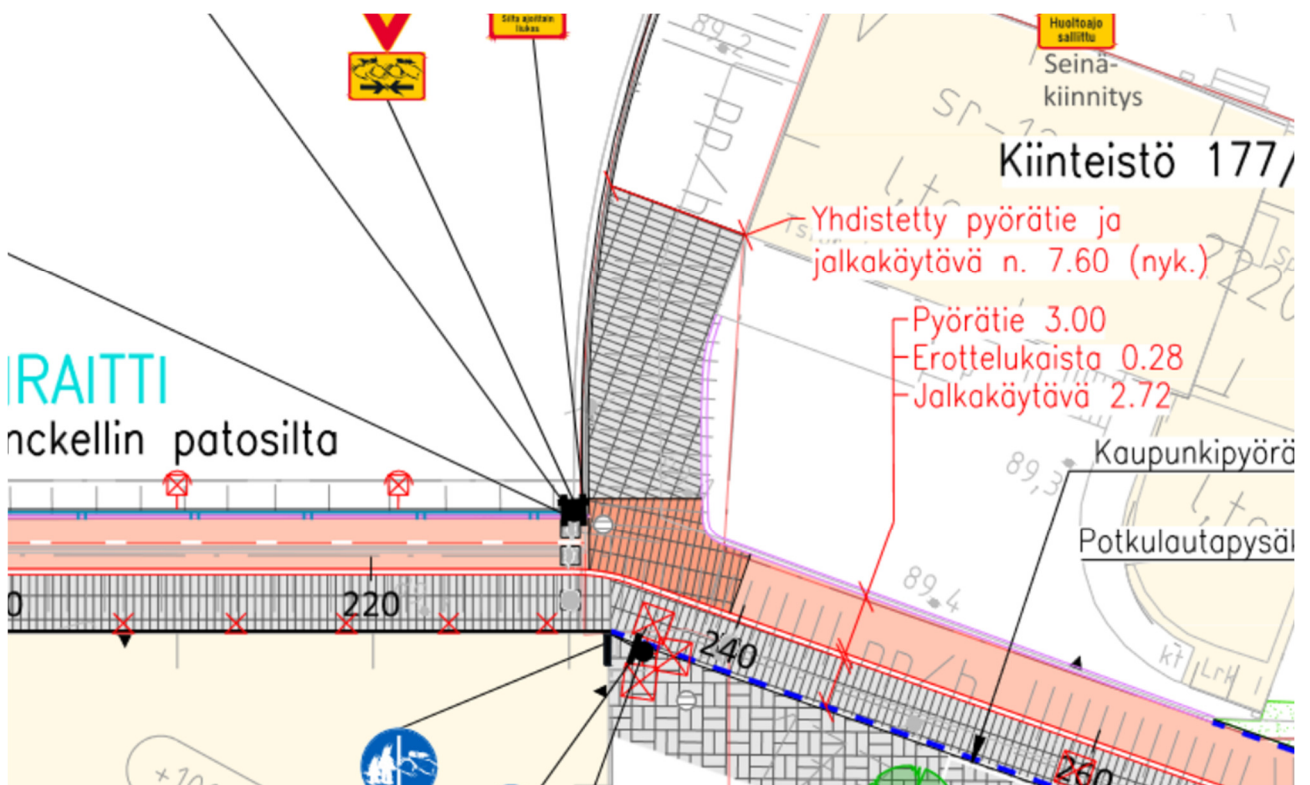
Nähtävästi myös pyörätietä yritetään hetkellisesti häivyttää ja liikenneympäristöä sekavoittaa entisestään katkaisemalla pyörätien asfalttipäällystä sillan itäpäässä. Esitettyä ratkaisua ei voi taaskaan ymmärtää, jos pyöräliikenteen halutaan tässä väistävän jalankulkua niin kohtaa on tehtävä suojatie eikä mitään Tamperelaista erityisratkaisua. Siis joko pyörätie jatkuu kohdassa sellaisenaan asfalttipäällystettynä tai sen selkeästi erottuvan asfalttipäällysteen päälle tehdään selkeä valkoinen suojatie.

Kuva 12 sillan itäpäähän esitetty kummallinen hetkellinen pintamateriaalin muuttuminen

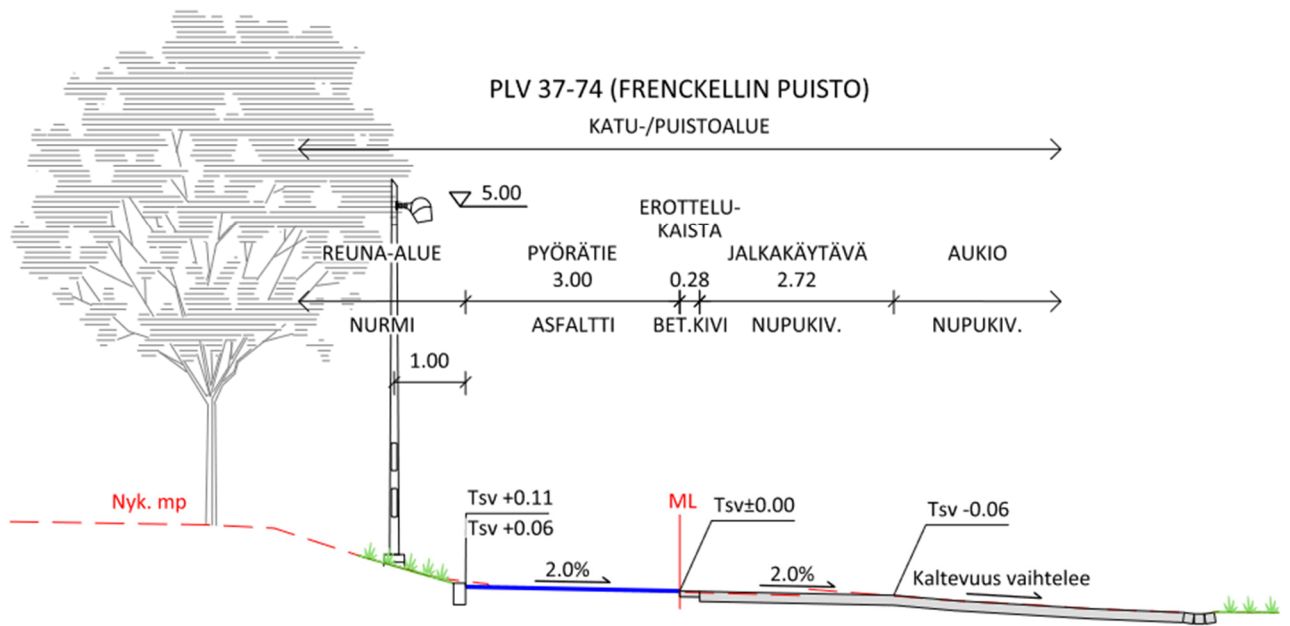
Kuva 14 kuivattamattomuutta

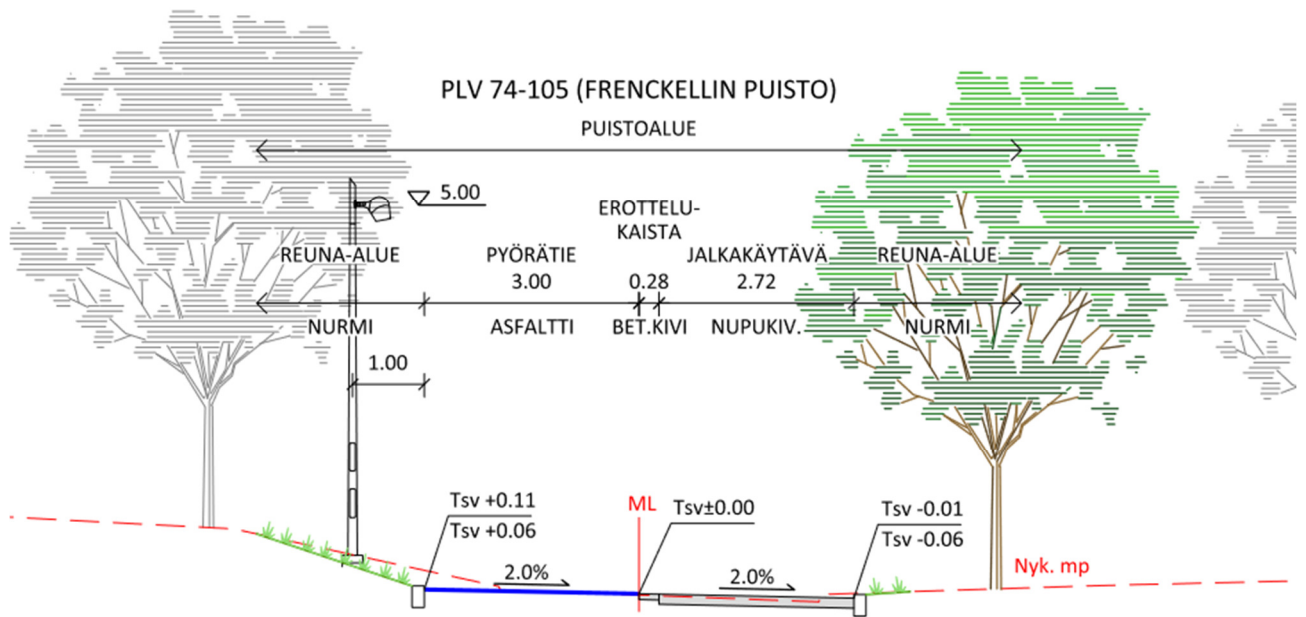
Kuva 15 kuivattamattomuutta
