**Viite**            **Tunnus 19-0054-HAL Veijanmäenkatu 4 Tampere**

## Kuntotutkimus Veijanmäentie 4 Tampere

TAMPERE, RISTINARKKU, VEIJANMÄENKATU 4, ASUINRAKENNUKSEN PURKAMINEN

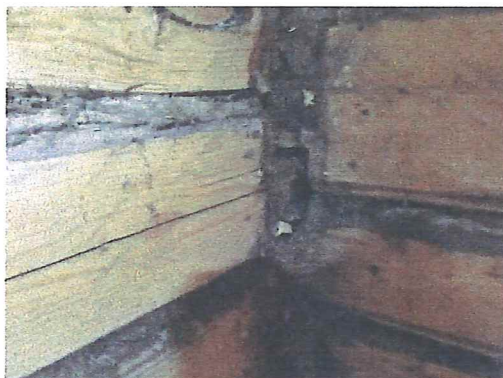
Hirsi nurkat joita auvottiin (poistettiin tilkkeet) olivat lahonneita ja väljiä. Vaikuttaa siltä että hirsiä ei ole salvettu lukkonurkalle vaan ristinurkalle ja sahattu ulkopuolen hölpät pois. Onko nurkka tapilla lukittu vai nauloilla ei voitu varmistaa. Liukumista päätellen lukituksia ei ole ollut ennen tilkitsemistä. Ikkuna-aukot hirsiseinissä on levennetty poistamalla karalankut ja jättämällä kara. Korkeussuunnassa ikkunaukkoa

Hirsinurkka laho

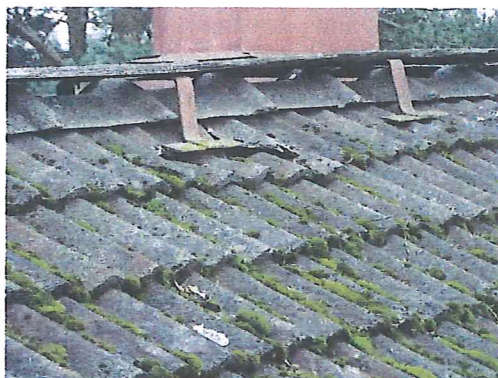
Rakennuksen vesikate on tiilikate aluskatteena päre. Tiilikate on sammaloitunut ja voimakkaasti rapautunut koloille. Katolle on uusittu joitakin kattotiiliä mutta harjatiiliä ja kattotiiliä on rikki vielä useita. Katolla on lapetikkaat ja harjalla kattosilta mutta ne ovat niin heikko kuntoiset että eivät kestä miehen painoa. Vesikate on vuotanut monesta kohdasta, etenkin sisäkaaveleista ja läpivientien juurista. Vesikaton kannakkeet eivät riitä kantokyvyltään tiilikaton uusimiseksi nykyaikaiseksi tiilikatoksi. Välo pohja on eristetty purulla ja/tai sammaleella, sekä lisäeristetty lasivillalla. Eristeet on kastuneet monin paikoin ja haisevat voimakkaasti.

kattotiilet ja sillat uusittava

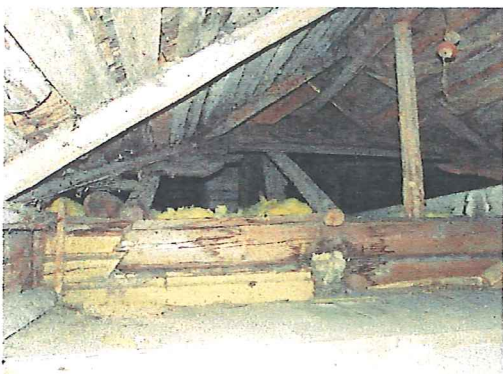
Vesikattoa
