# Liito-oraselvitys Teiskon kirkon suunnitellun huoltorakennuksen läheisyydessä

31.5.2024 Tampereen yleiskaavoitus Taru Heikkinen

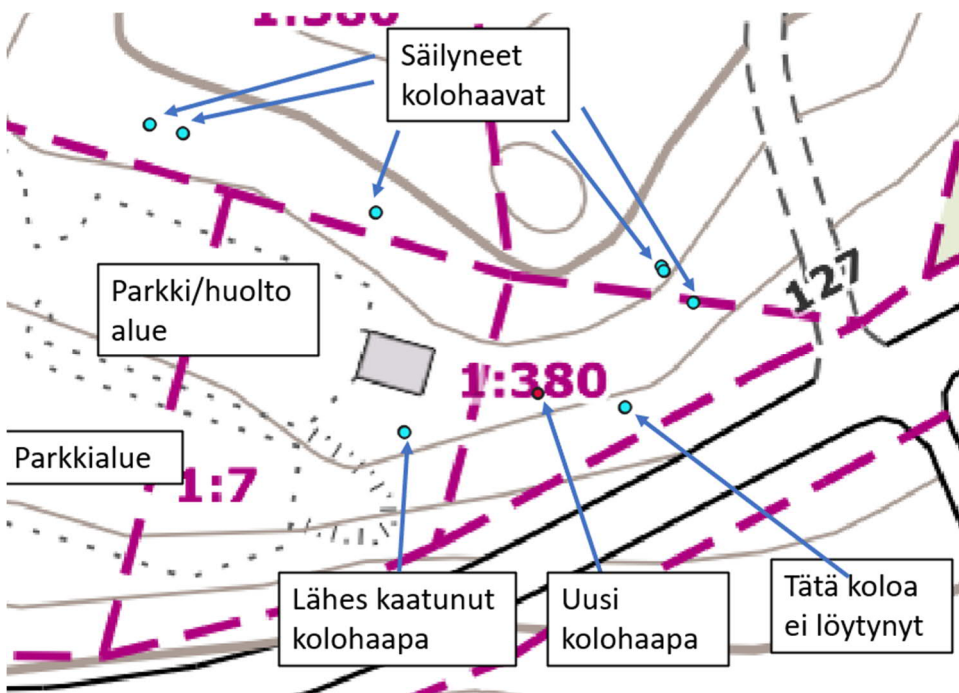
Selvitysalueelta ei löytynyt liito-oravan papanoita. Kolohaavoista ja suurista kuusista ei havaittu myöskään liito-oravan mahdollisia virtsajälkiä. Vuonna 2017 havaitut kolohaavat löytyivät yhtä lukuun ottamatta (Kuva 3). Huoltorakennuksen eteläpuolella oleva kolohaapa oli osin kaatunut (kuvat 5 ja 6). Huoltorakennuksen itäpuolelta löytyi uusi, suurikokoinen kolohaapa.

Kuva 3. Huoltorakennuksen läheisyydestä löydetyt kolopuut.

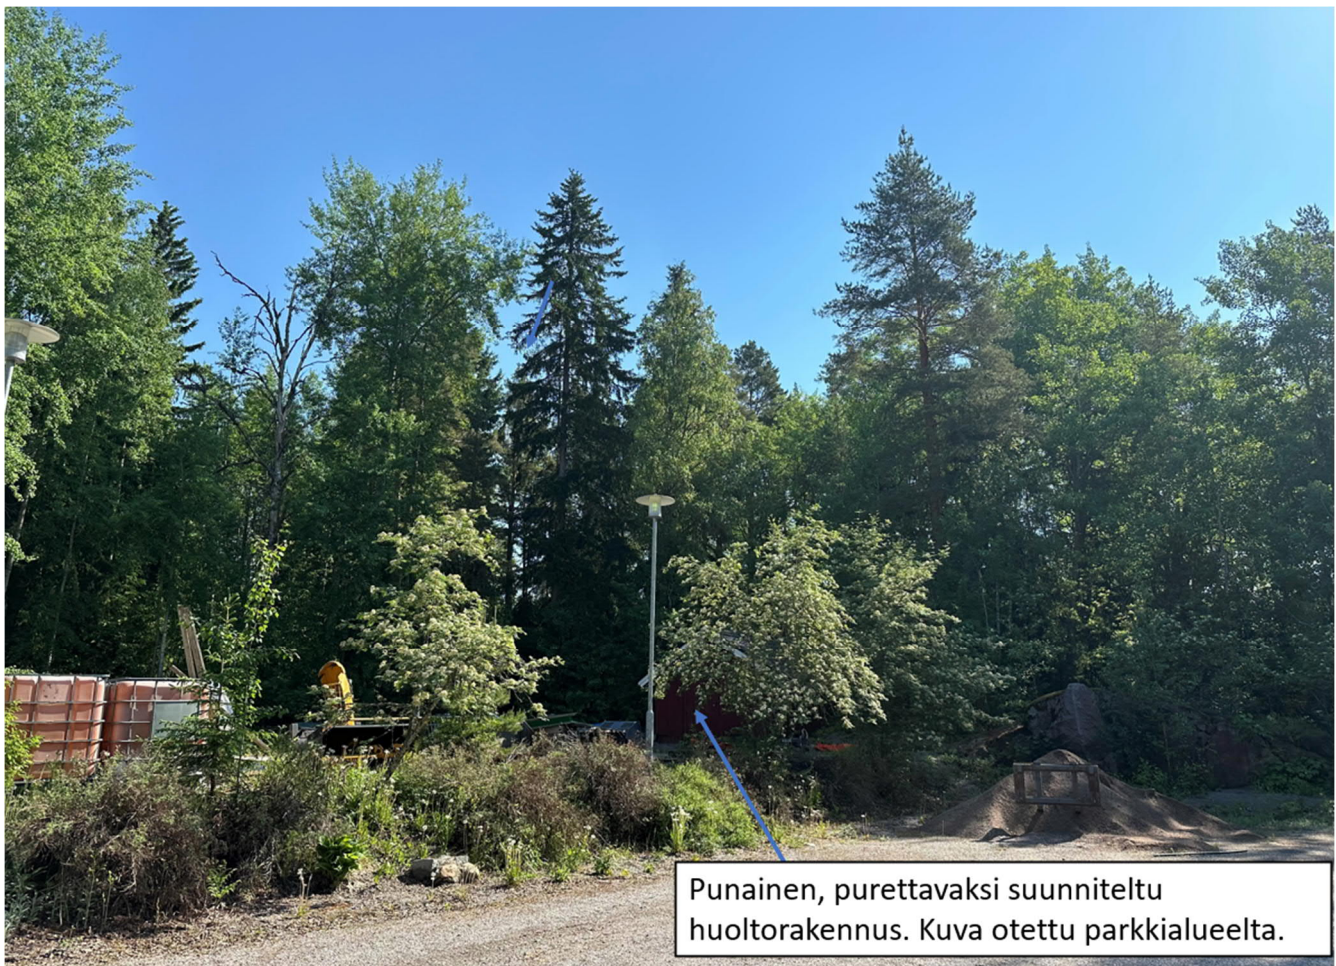
Kuva 4. Huoltorakennuksen lähiympäristö on puustoltaan monilajista ja -ikäistä.

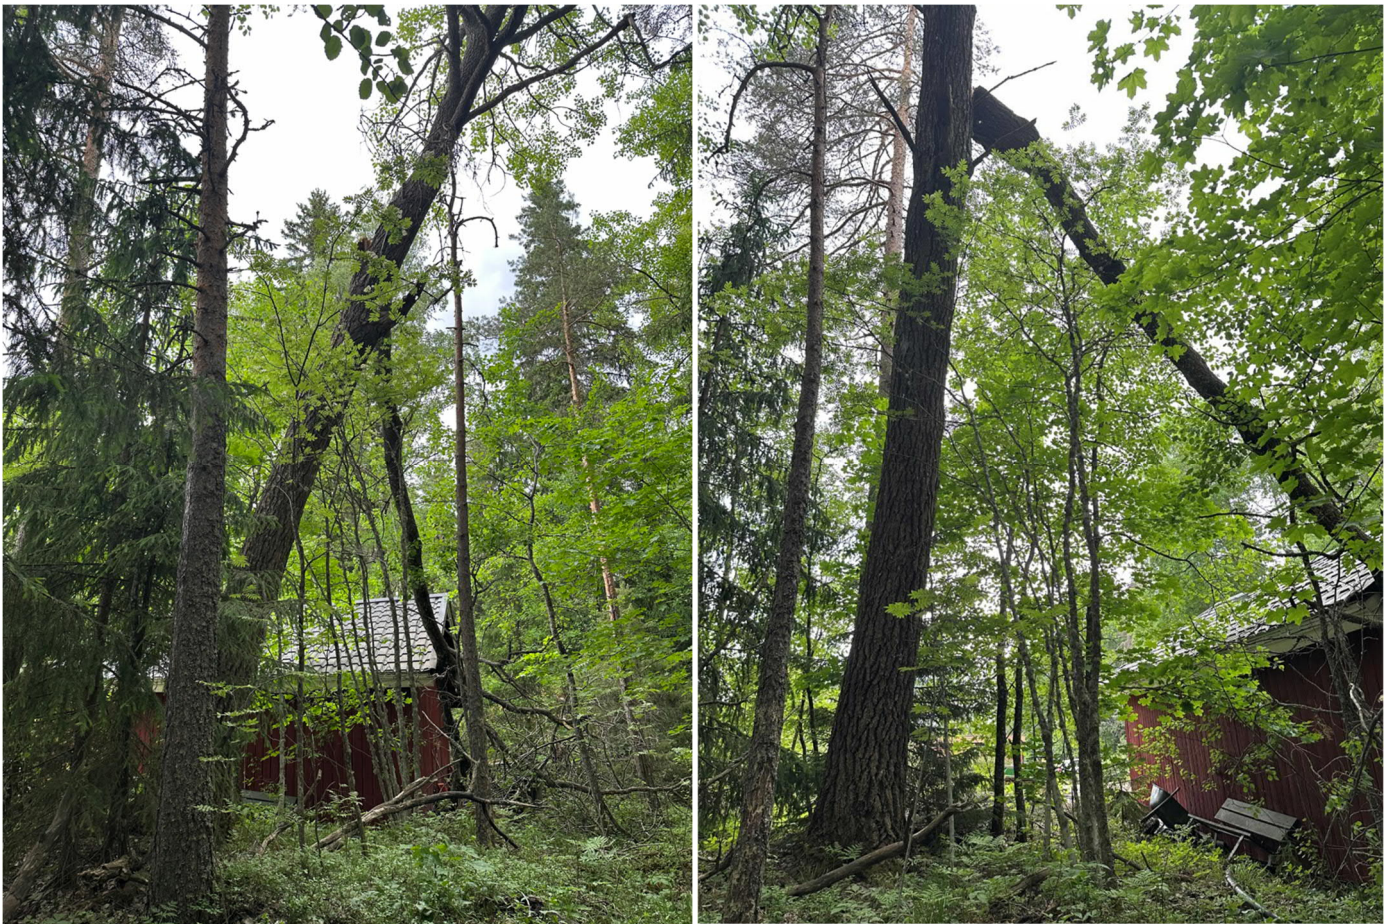
Kuvat 5 ja 6. Huoltorakennuksen eteläpuolella oleva, osin kaatunut kolohaapa.

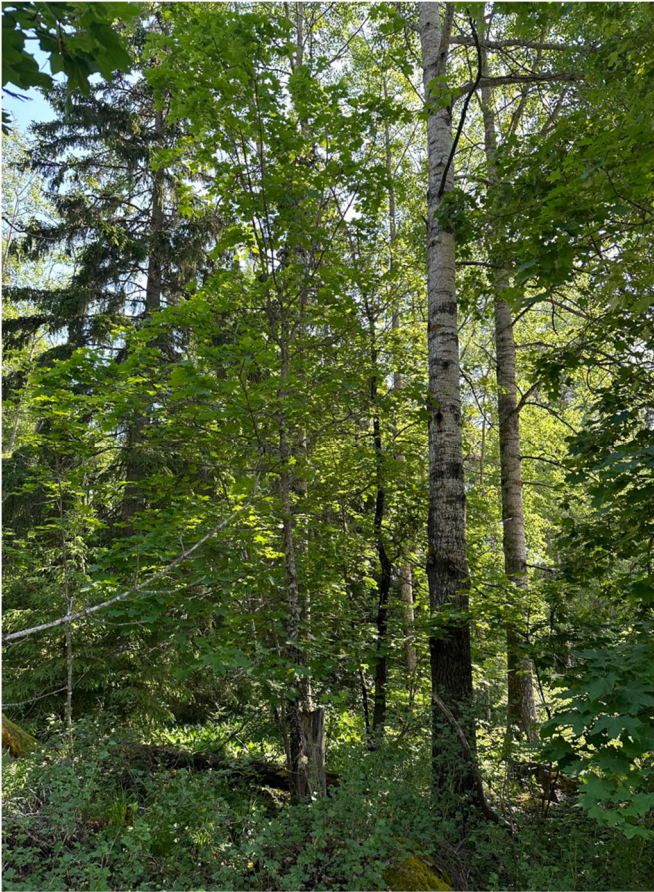
Kuva 7. Parkkipaikan pohjoisreunalla olevat kaksi kolohaapaa (toinen haapa kuvan keskellä lehtipuun takana).

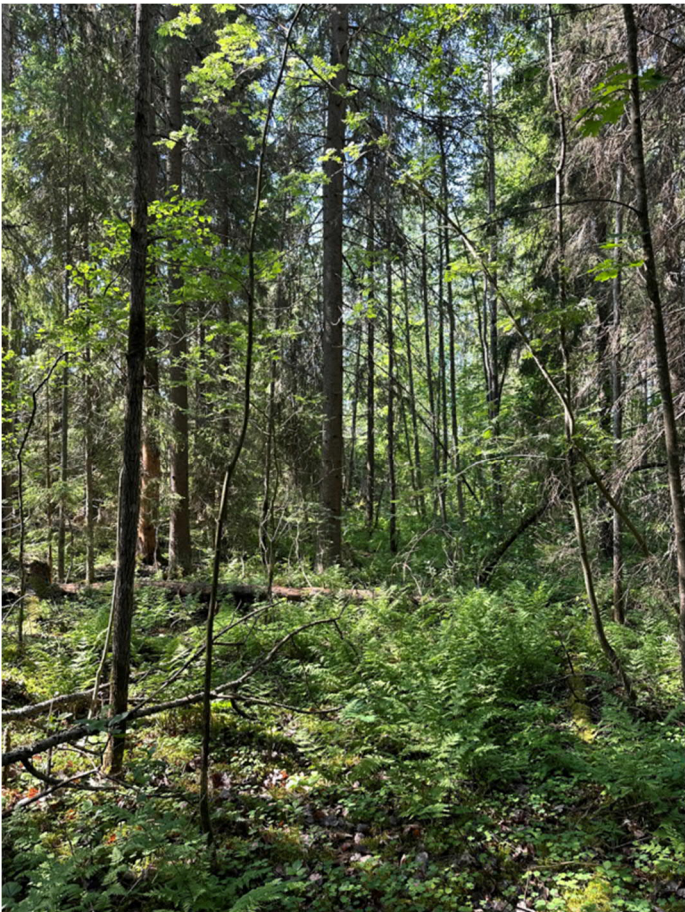
Kuva 8. Selvitysalueen länsiosassa metsä on kosteapohjaisempaa ja kuusivaltaisempaa ja siellä on toistaiseksi niukemmin suuria haapoja kuin selvitysalueen itäosassa.
