SUONSI VUNKADUN ALUE POHJAVESI SELVITYS

SUONSI VUNKADUN ALUE, LAMMINPÄÄ 225
POHJAVESI SELVITYS

Tarkastus 5.6.2020
Päivämäärä 5.6.2020, täyd 10.6.2020
Laatija Ari Simonen, 040 638 6843
Tarkastaja Jaana Sunell
Hyväksyjä Kari-Pekka Kujanpää, Pohjola Rakennus Oy

Viite 1510056815

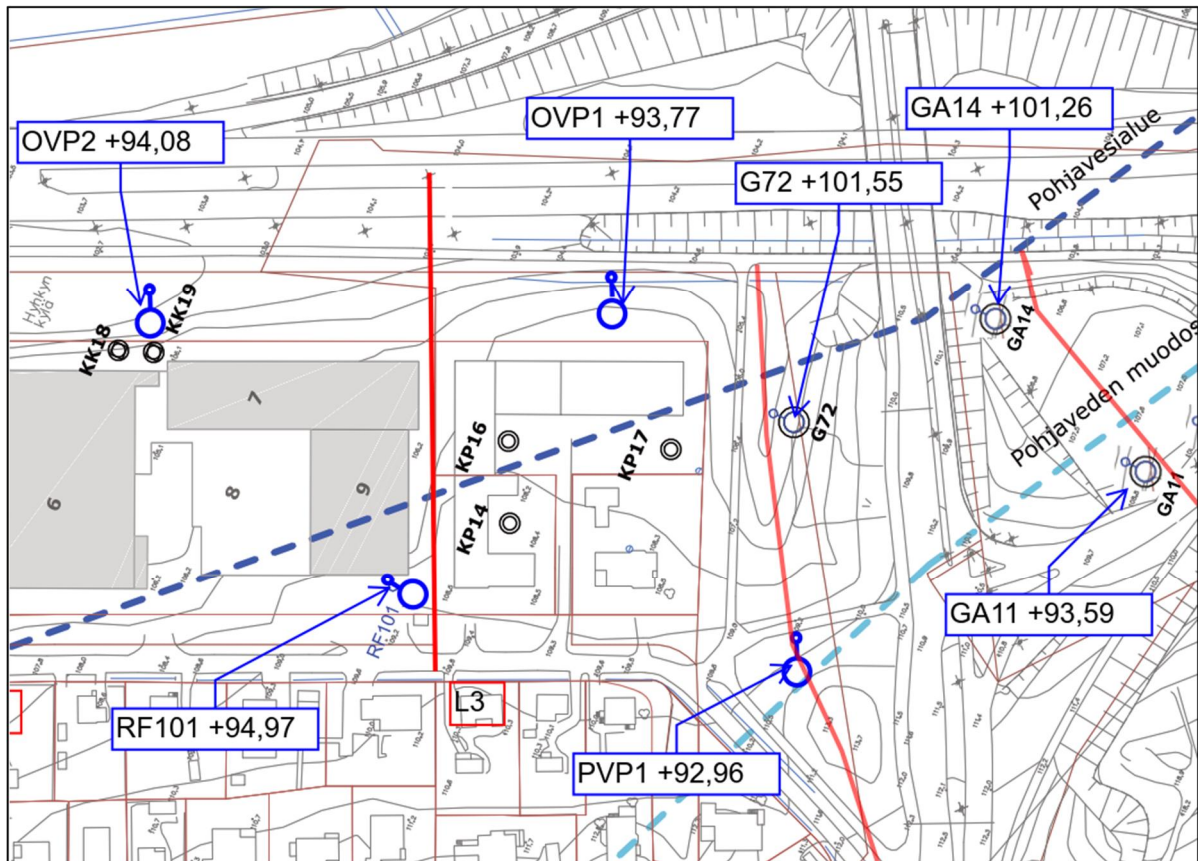
Orsi- ja pohjavesihavaintojen täydentämiseksi asennettiin kolme uutta pohjavesiputkea; OVP1 ja OVP2 sekä PVP1. OVP1 ja 2 sijoitettiin pohjaveden muodostumisalueen ulkopuolelle ja oletuksena oli, että ne sijaitsevat mahdollisella orsivesialueella. PVP1 asennettiin pohjavesialueen reunaan, kuva 3. Ko. putkien putkikortit on esitetty liitteessä 2. OVP1 ja OVP2 asennuksen yhteydessä havaittiin hienorakeinen maakerros 8-10 m:n paksuudelta, jonka alla todettiin soraa ja hiekkaa. PVP1 putken pintaosassa maaperä oli 2 m:n syvyyteen hiekkaa ja sen alla todettiin 4 m:n paksuinen hienoaineskerros. Syvemmällä 6 m:n syvyydestä alkaen oli soraista hiekkaa.

Kuva 3. Alueen pohjavesiputket, OVP1, OVP2 ja PVP1 ovat uusia.

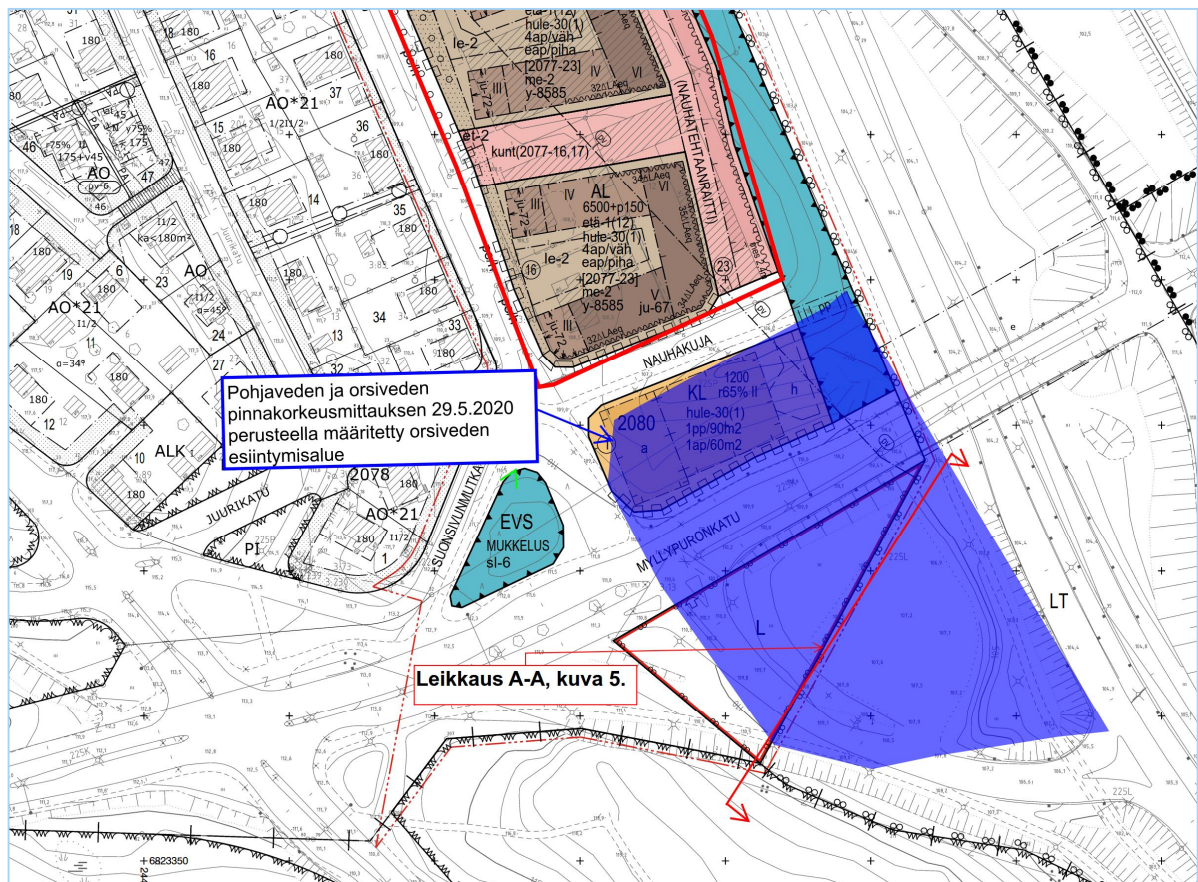
Uusien tutkimustulosten perusteella voitiin todeta ja rajata suunnittelualueen eteläisen osan orsivesialue. Orsivesialue sijoittuu suunnittelualueen Nauhakujan eteläpuolelle kuvassa 4 ja tutkimuskartassa 1510056815-02 esitetyille alle 1 ha:n (8.600 m²) alueelle.

Kuva 4. Orsiveden esiintymisalue ja kuvan 5 (seuraava sivu) leikkauksen A-A sijainti.

Nauhakujan eteläpuolisella suunnittelualueella on suositeltavaa perustaa rakennukset siten, että orsivettä pidättävää maakerrosta ei tarpeettomasti häiritä.

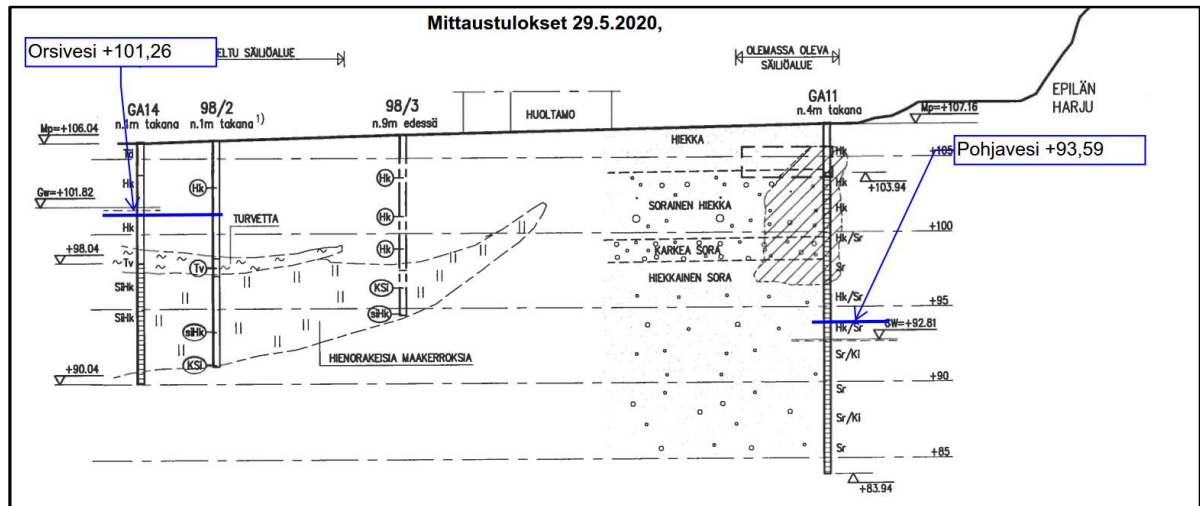
Kuva 5. Leikkaus A-A entisen huoltoaseman alueelta (lähde; Shell Lamminpää, Tampere, Ympäristöarviointi, toimenpideraportti Golder Associates Oy 14.4.1998)

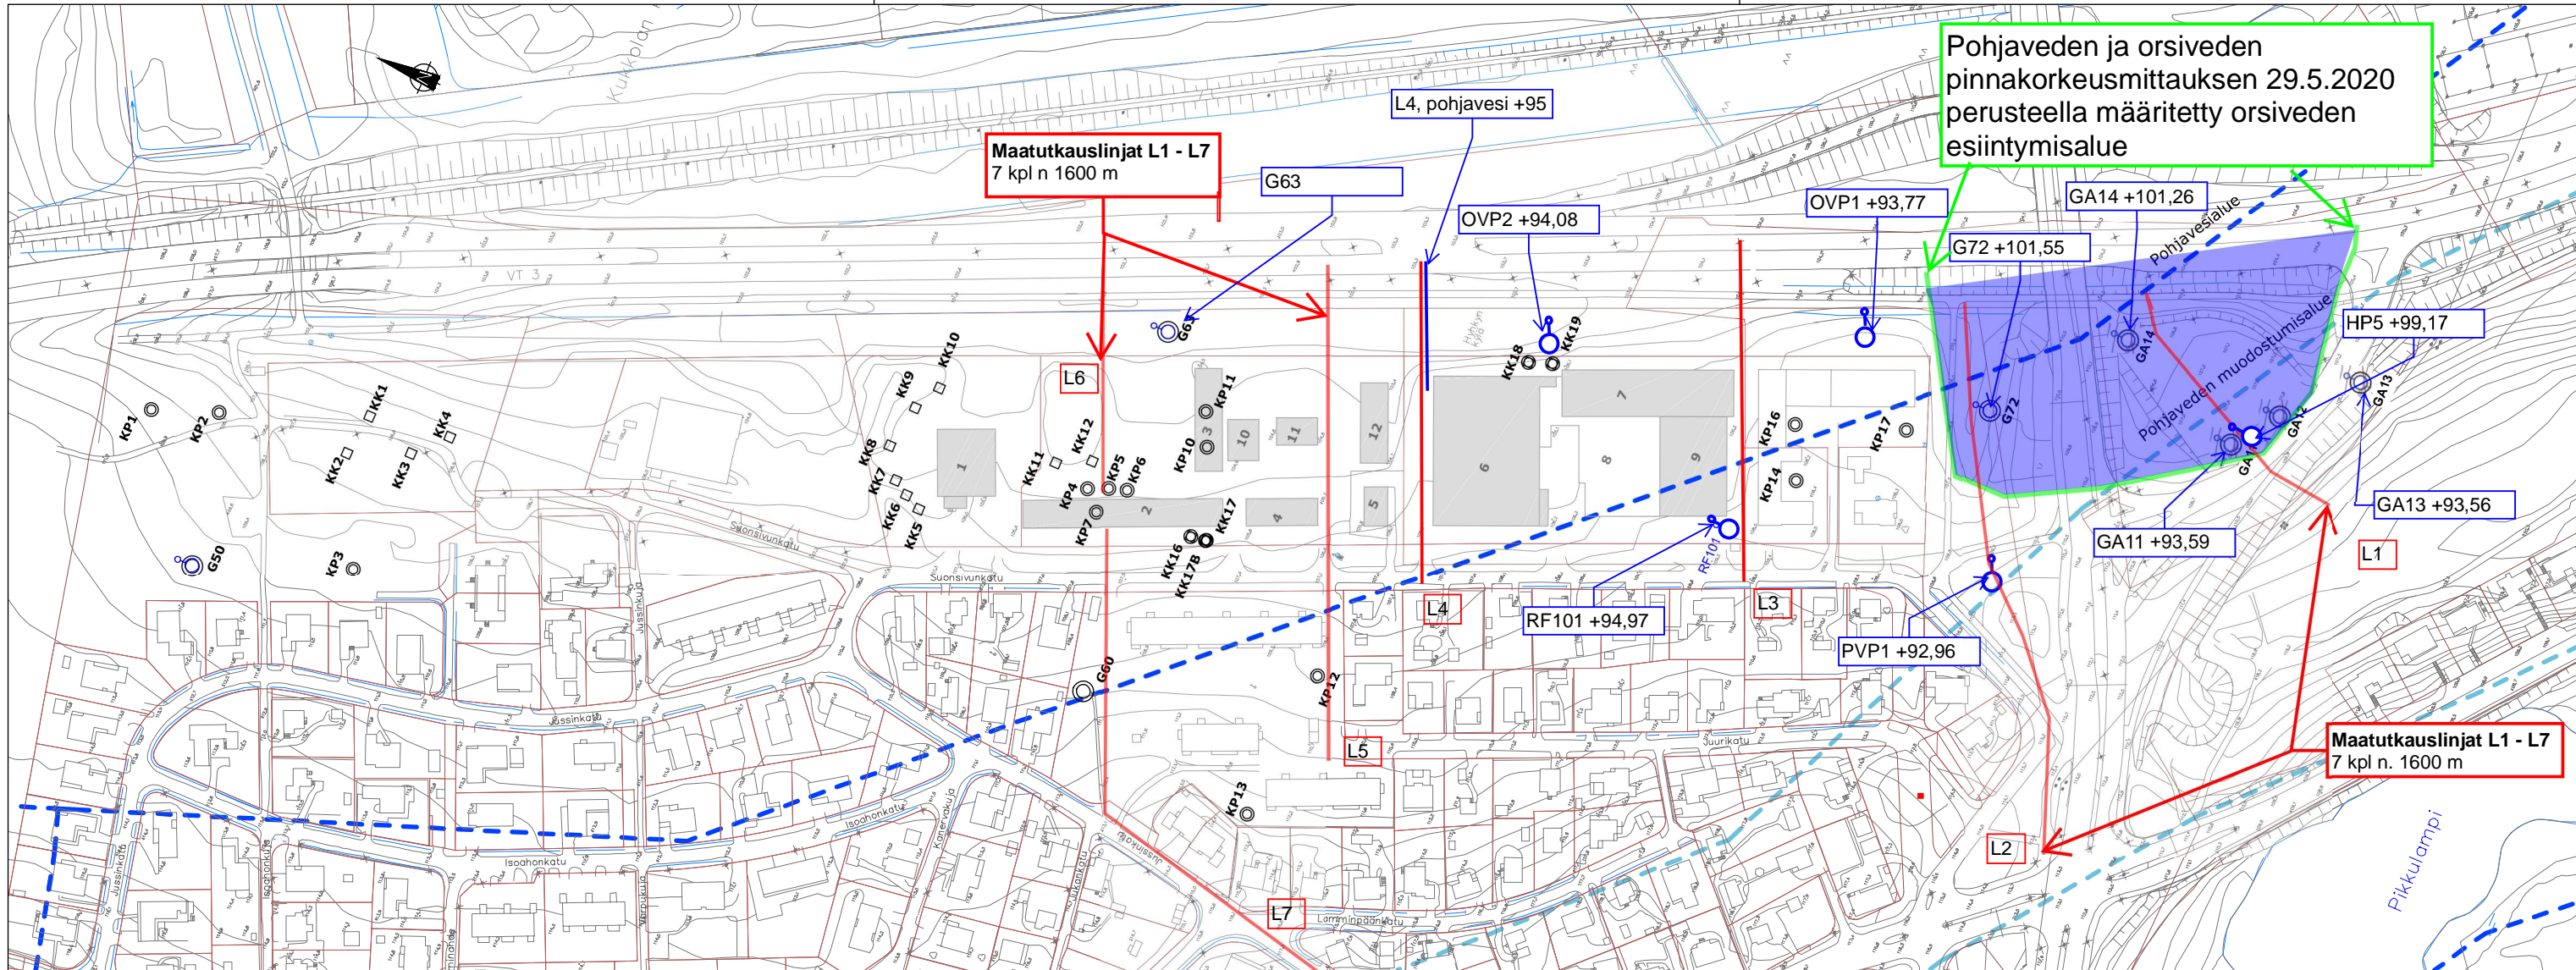
Pohjaveden ja orsiveden pinnakorkeusmittauksen 29.5.2020 perusteella määritetty orsiveden esiintymisalue
