Varalan asemakaavan muutos, nro 8415

Varalankatu 36, Tampere

Lisäselvitys hulevesistä

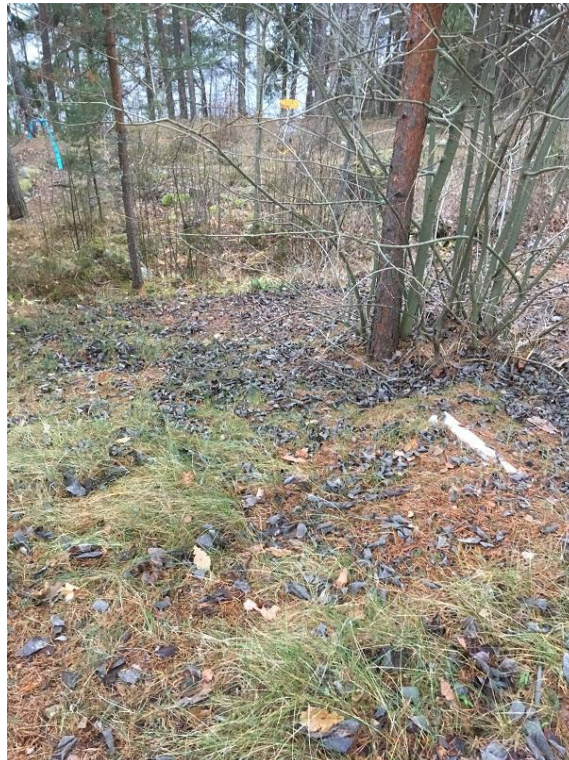
- C. Nykyisen Majalan länsiosan vedet johdetaan lounaaseen ja puretaan rinteeseen. Purkukohdalla ei ollut merkkiä eroosiosta (kuva 2).

Kuva 2. Majalan lounaispuolella oleva hulevesien nykyinen purkukohta, valuma-alue C.

Uusi majoitus- ja urheilusalin sijoittuu alueiden B ja C osalle. Eroosioriski ei kasva, jos kattovedet johdetaan alueelle B tai johdetaan rinteeseen lounaisosaan erillisen viivytys-/imeytyskaivon kautta. Purku eroosiosuojataan.
