Dno TRE 1316/11.02.01/2022

**Selvitys sisätiloissa tupakoitsijoiden mahdollisuudesta ehkäistä omilla toimillaan savun kulkeutuminen toisiin huoneistoihin**

## Lapinniemenranta 16 tupakoinnin hajun leviämisestä

Lapinniemenranta 16, Rakennetekninen lausunto sekä sisäilmatutkimus  
Sitowise OY

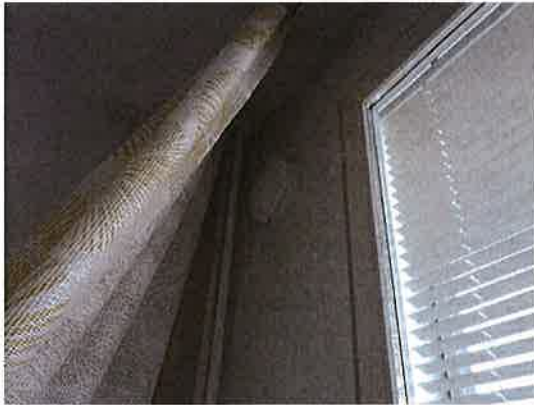
*Kaksion olohuoneen korvausilmaventtiili kiinni*

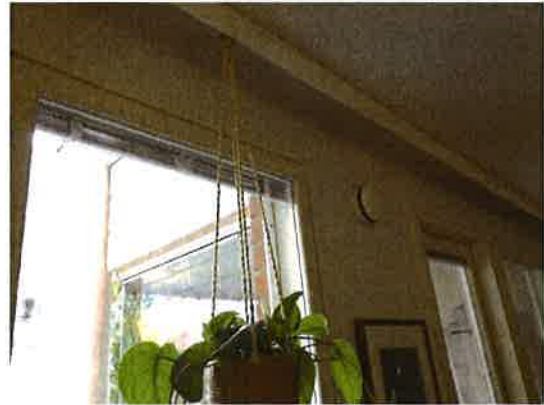
*Kolmion olohuoneen korvausilmaventtiili auki*

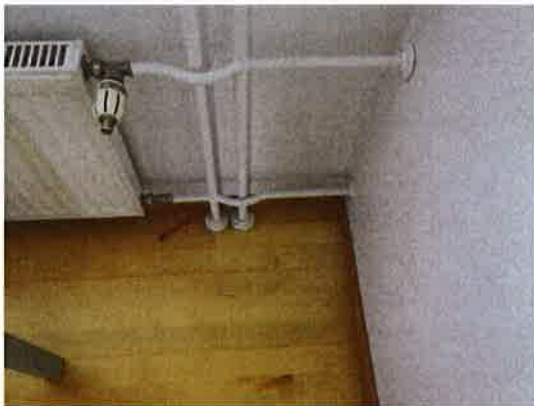
*Pattereiden putkiläpiviennit*

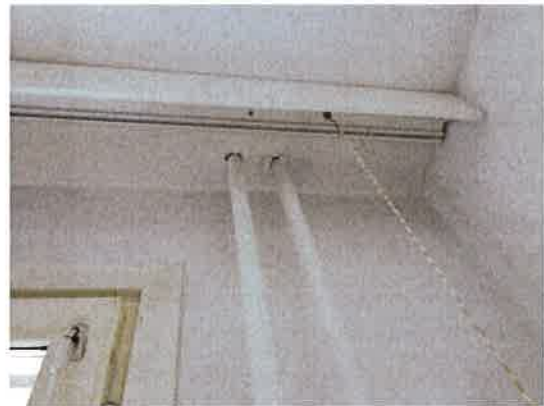
*Pattereiden putkiläpiviennit*

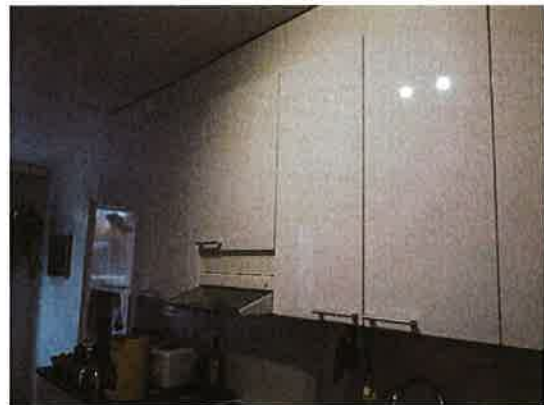
*Kolmion keittiö ja liesituulettimen sijainti, tekniikkakanaali sijaitsee tiskipöydän takana*

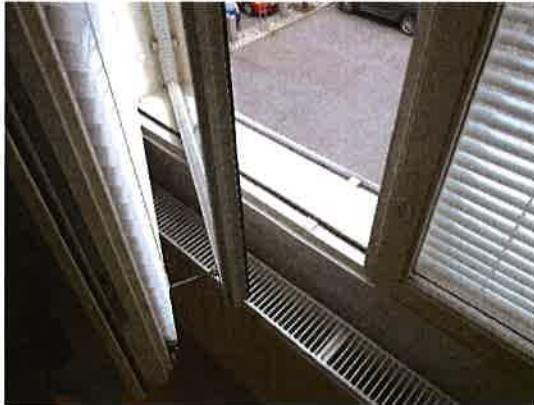
*Makuuhuoneen ikkunaa ei saa lukittua ja ikkuna liikkuu tuulenpuskien mukaan*

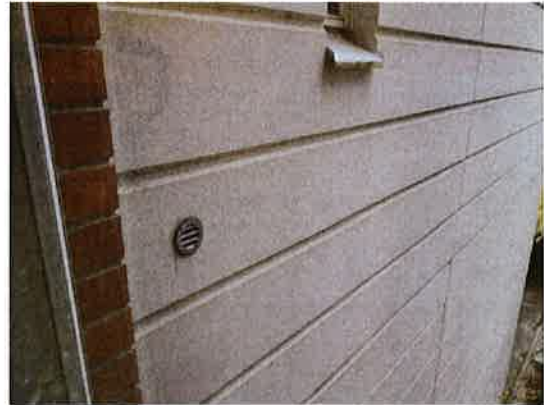
*Kaksiodien saunan korvausilmaventtiili. Sijainnin puolesta hankala puhdistaa*

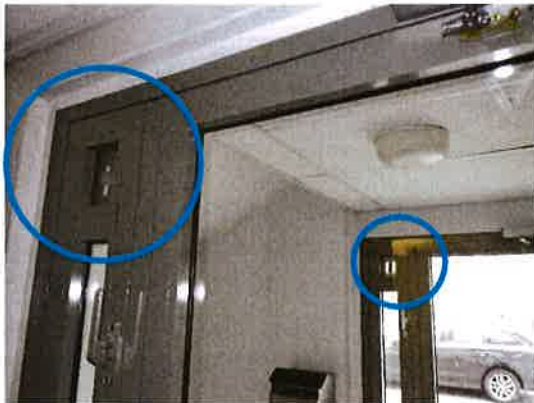
*Porrashuoneen korvausilmaventtiilit ulko-ovessa ja tuulikaapin ovesa*

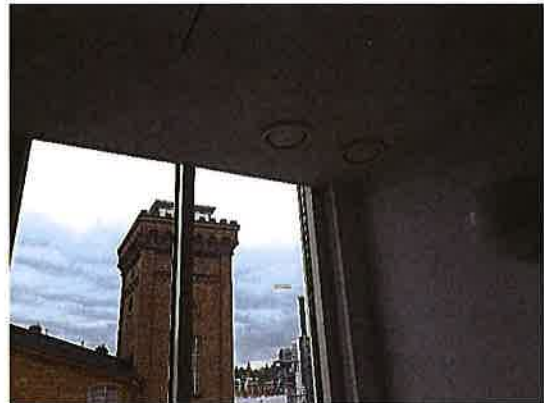
*Porrashuoneen poistoilmaventtiilit (2 kpl) 8. kerroksessa*

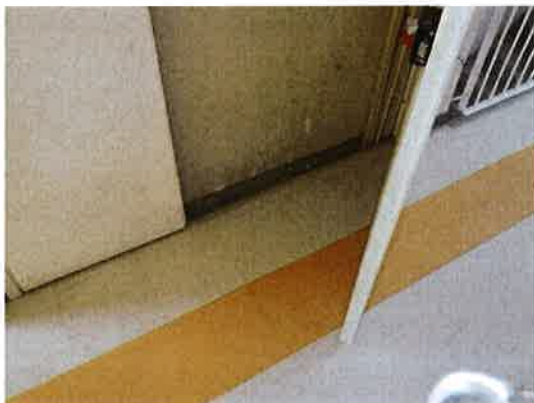
*Porrashuoneen hissikuilun ovet eivät ole tiiviit porrashuoneen suuntaan*

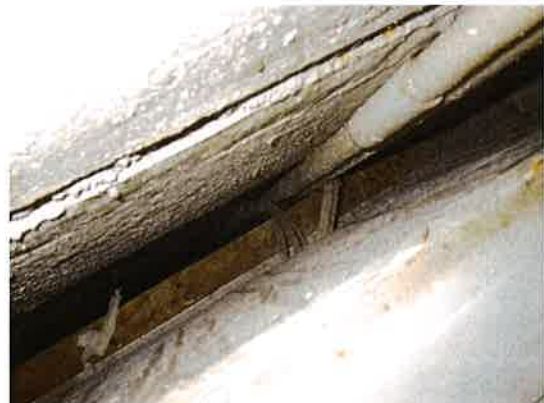
*Kartoituksessa havaittiin ilmavirtausta hissikuilun viereisen sähkönousun sisällä porraskäytävien välillä*

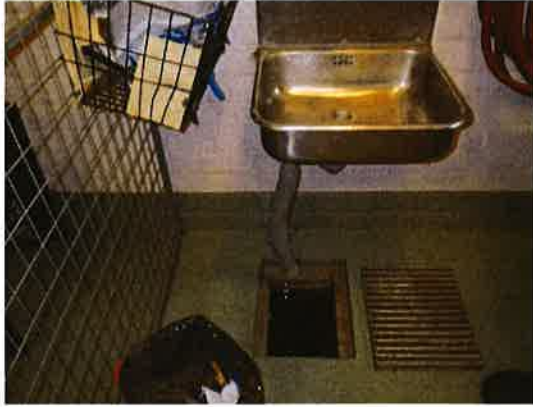
*Siivoustilan kaatoaltaan lattiakaivosta aiheutuu tilaan voimakas viemärin haju, samassa tilassa irtainvarasto*

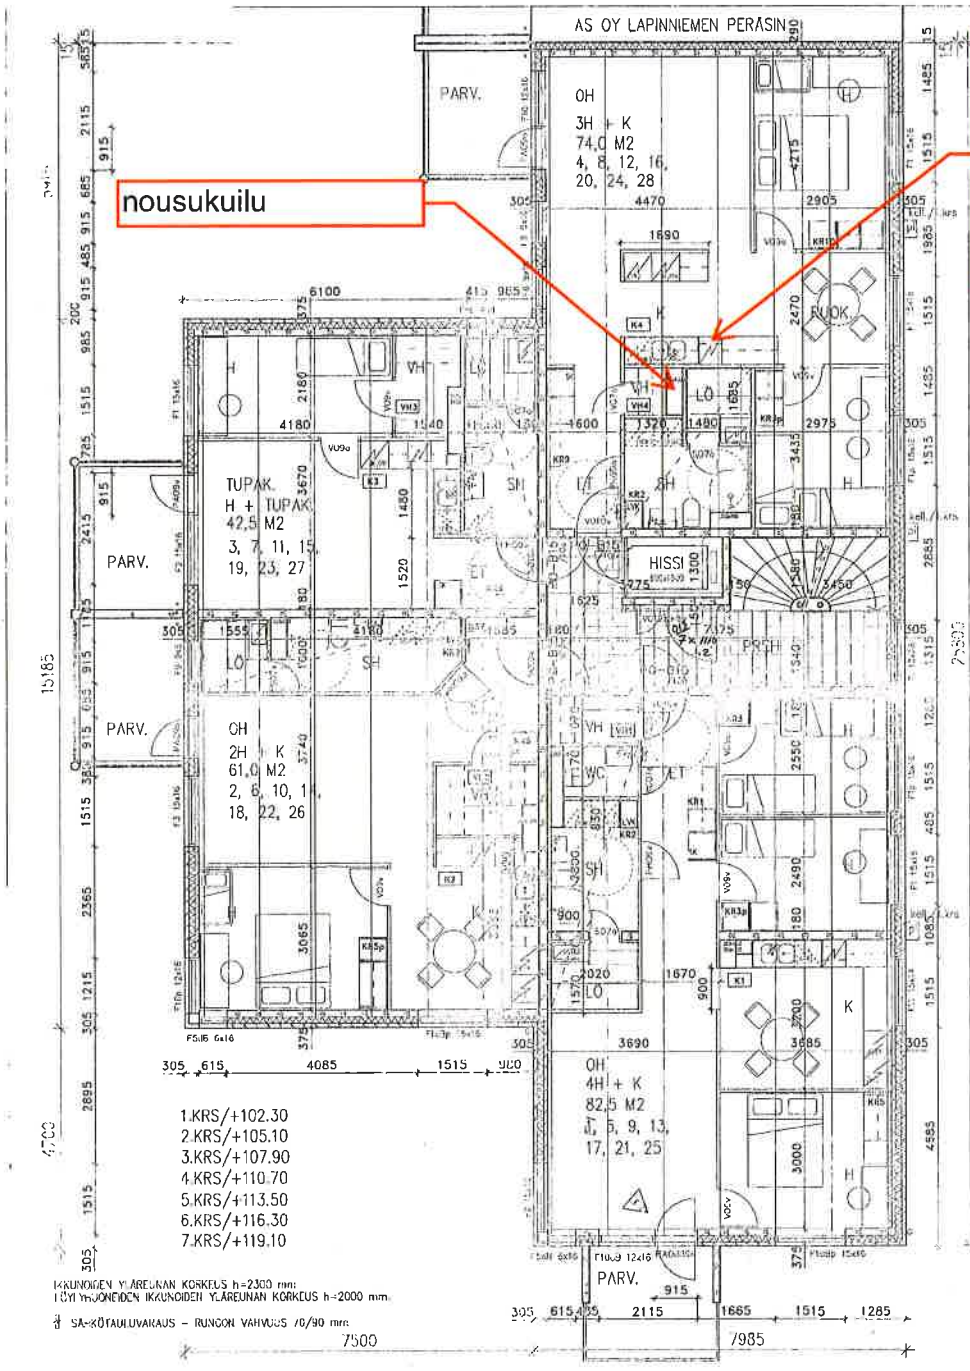
merkkiainekaasun kulkeutuminen havaittiin merkkiaineilmamaisimella, kaasua laskettiin ylempässä asunnossa

nousukuilu

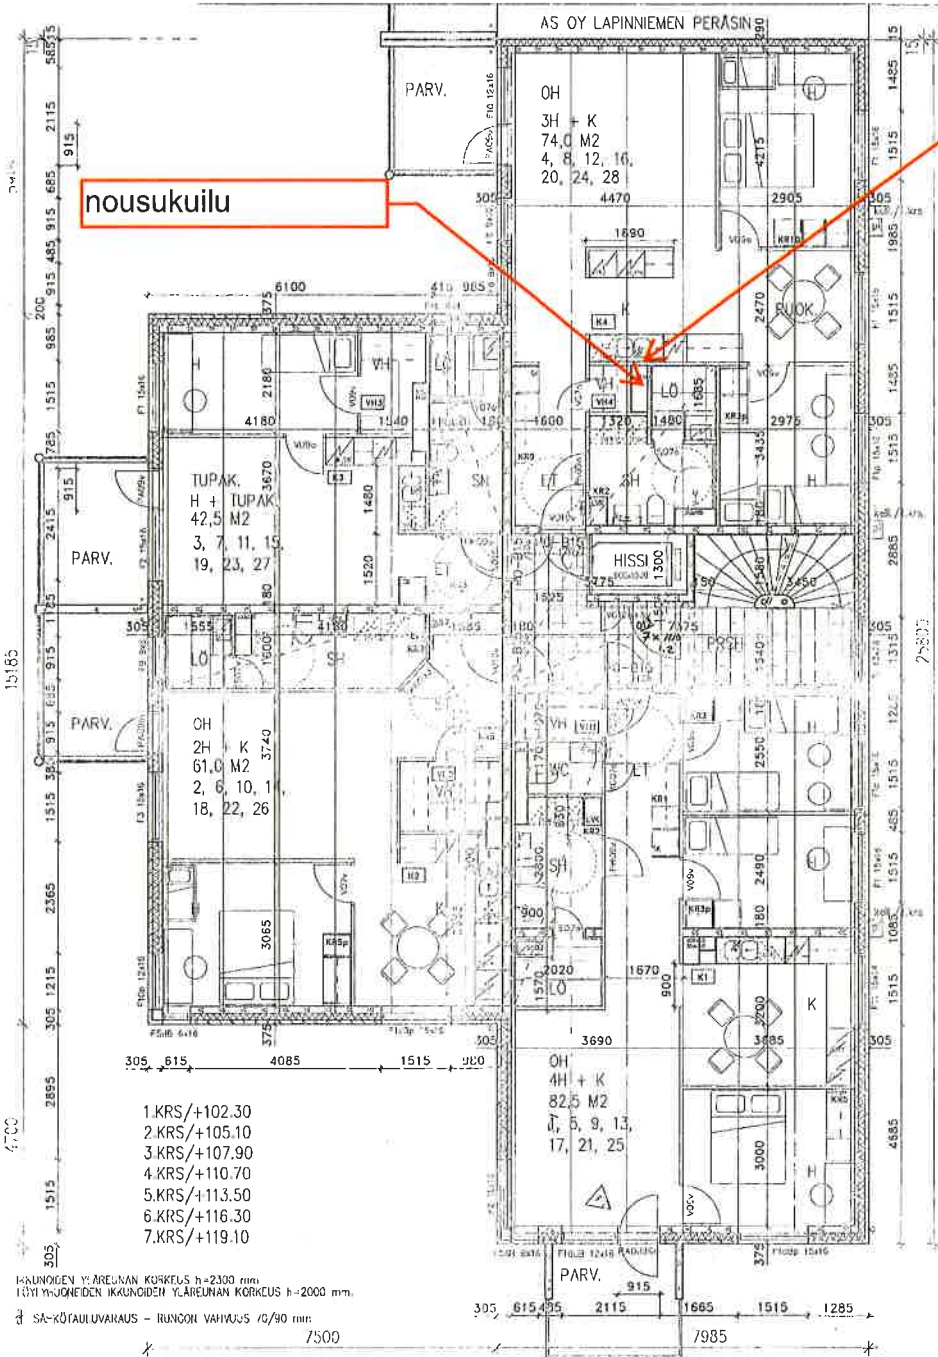
merkkiaineen syöttö  
nousukuiluun keittön  
allaskaapin alla  
olevasta  
tarkastusluukusta

nousukuilu

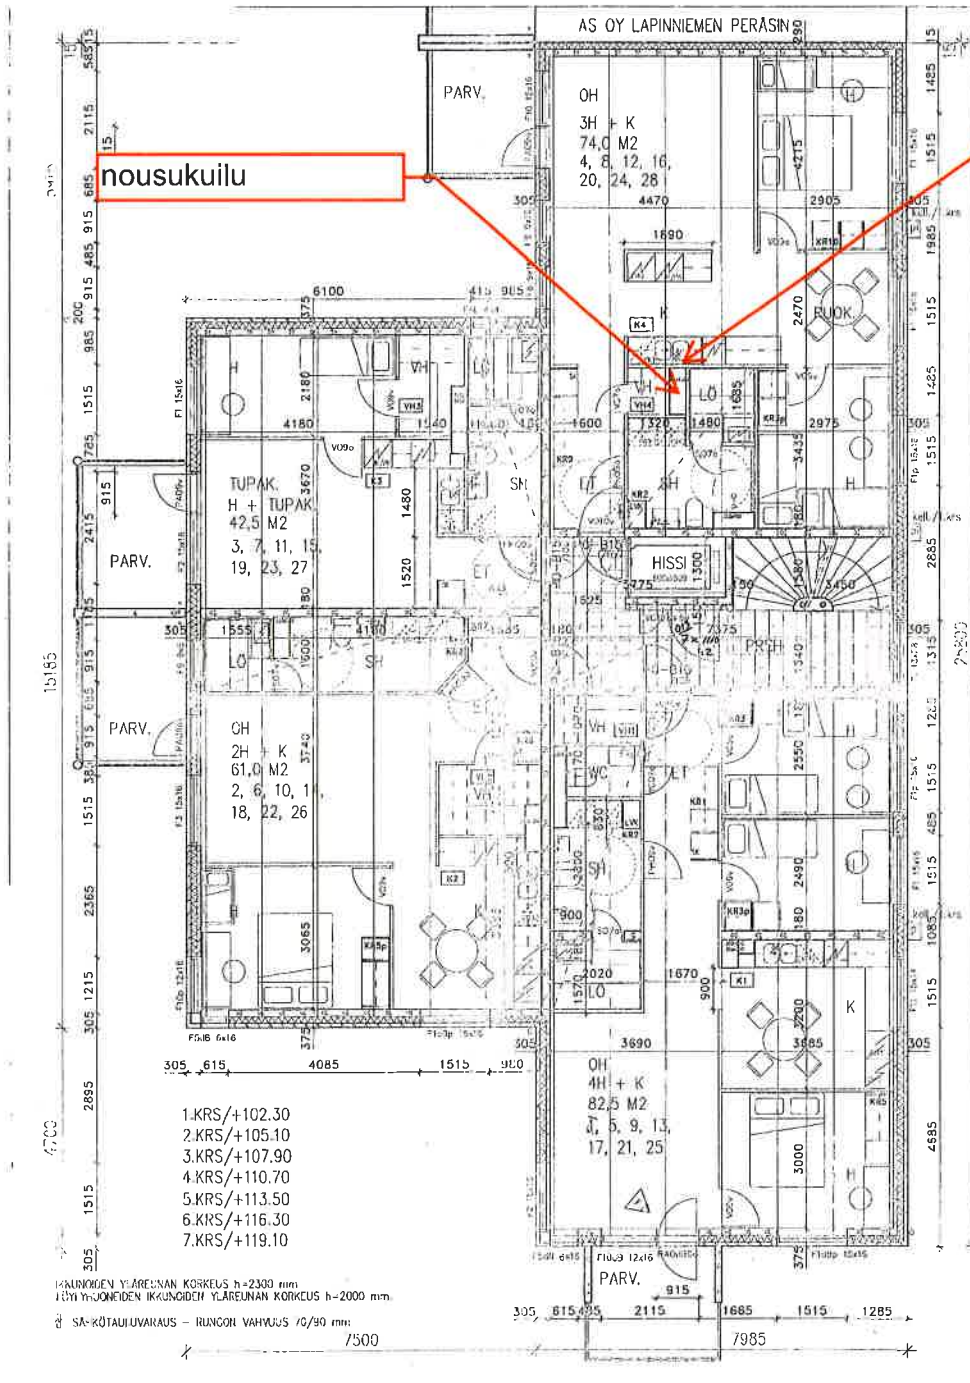
nousukuilu

merkkiaineen syöttö  
kuihuun keittiön  
allaskaapin sisällä  
olevasta  
tarkastusluukusta
