TAMPEREEN KAUPUNKI

## PISPALAN ASEMAKAAVOJEN UUDISTAMISEN I-III VAIHEIDEN KAAVA-ALUEIDEN HULEVESI-, POHJAVESI- JA RAKENNETTAVUUSSELVITYS

### LOPPURAPORTTI

12.11.2012

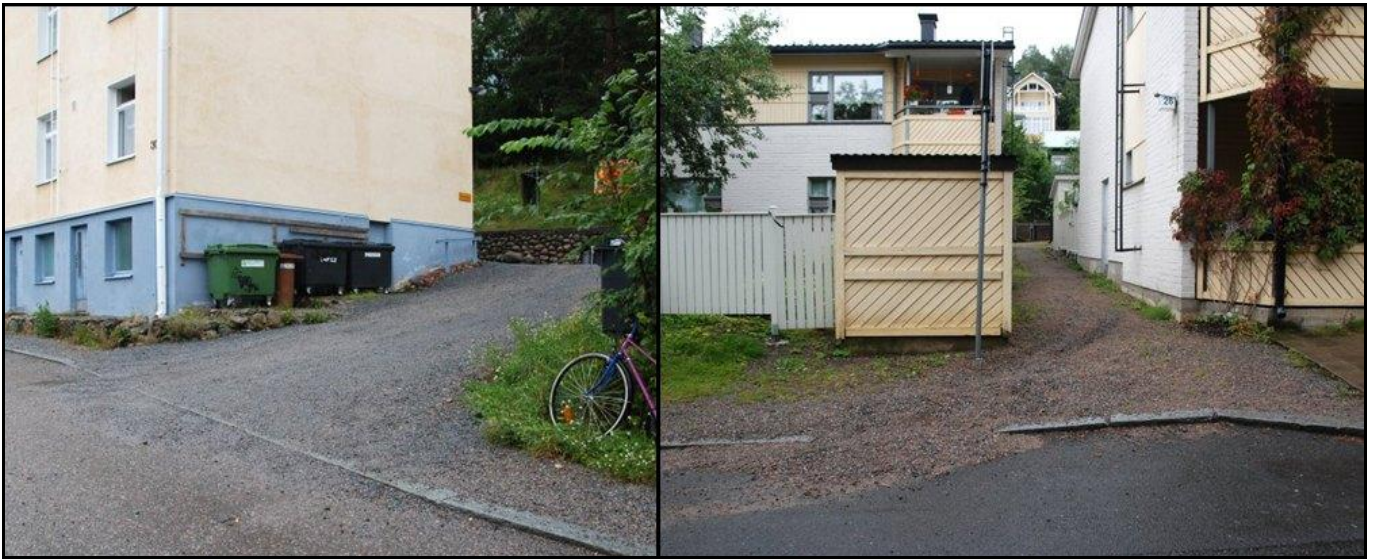
Lisäksi selvitysalueella on havaittu lukuisia muita ongelmapaikkoja, kuten eroosiolle alttiita kohtia erityisesti sorapintaisilla piha-alueilla ja kevyenliikenteenväylillä. Esimerkkejä tyypillisistä pintaerosion esiintymispaikoista on kuvassa 6. Eroosiopaikkojen haitat jäävät usein kuitenkin pieniksi ja lisäävät lähinnä ylläpitotarvetta.

**Kuva 6.** Tyypillisiä pintaerosion esiintymispaikkoja Pispalassa. Hulevesien hallitsematon johtaminen tonttien sisällä ja paikoin erittäin suuret kaltevuudet johtavat helposti sorapintojen syöpmiseen.<sup>10</sup>

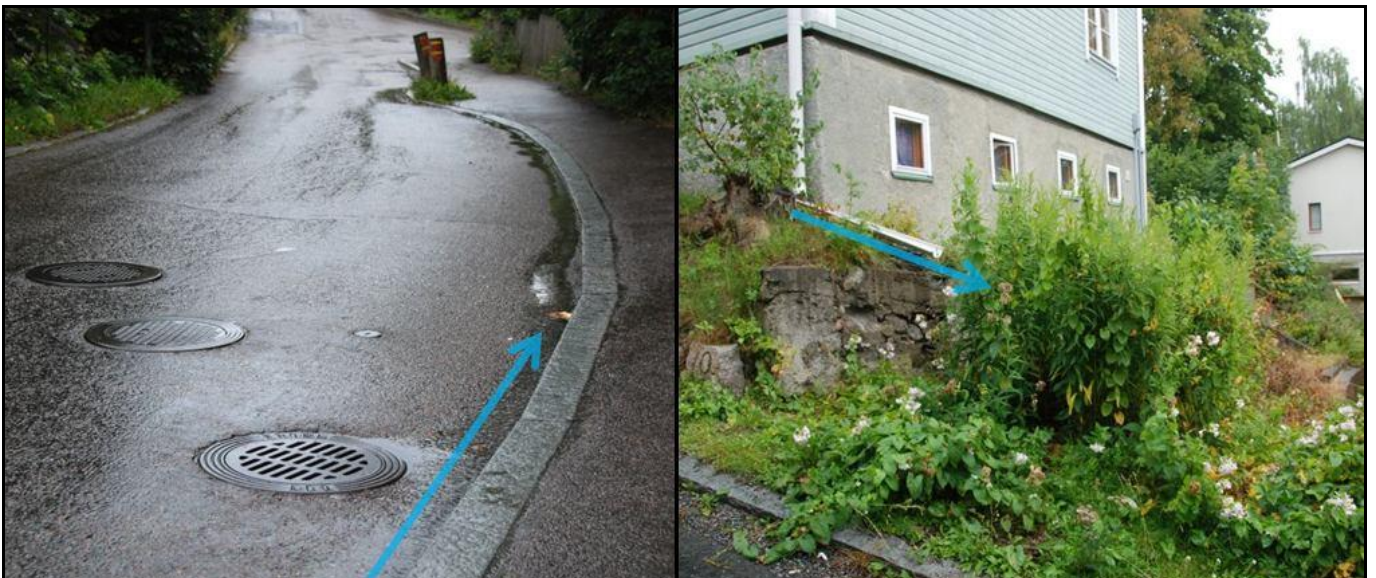
Toinen erittäin tyypillinen ongelma on se, että katualueen hulevesikaivot sijaitsevat liian kaukana reunakivilinjasta. Tällöin pintavalunta ei ohjautu kaivoon, vaan jatkaa virtausta kadulla reunakiveä myöden eteenpäin. Jos reunakivessä on madallus tai aukko, pintavalunta ohjautuu katualueelta helposti ei-toivottuun paikkaan. Tämä

alentaa verkostossa todellisuudessa esiintyviä virtaamahuippuja, mikä on verkoston riittävyyden kannalta positiivista, mutta johtaa tulvavesien arvaamattomaan virtaamiseen maan pinnalla. Kolmas yleinen ongelma on tonttien hulevesien hallitsematon johtaminen ympäristöön, omalle tai viereiselle tontille tai katualueelle. Ongelmia on havainnollistettu *kuvassa 7*.

**Kuva 7.** Usein toistuvia ongelmia. Vasen kuva: katualueen hulevesikaivot liian kaukana reunakivestä. Oikea kuva: rakennusten hulevesiä johdetaan hallitsemattomasti ympäristöön tai viereiselle tontille. Rinnemaastossa tämä aiheuttaa eroosiota ja voi johtaa kosteusongelmiin.<sup>10</sup>

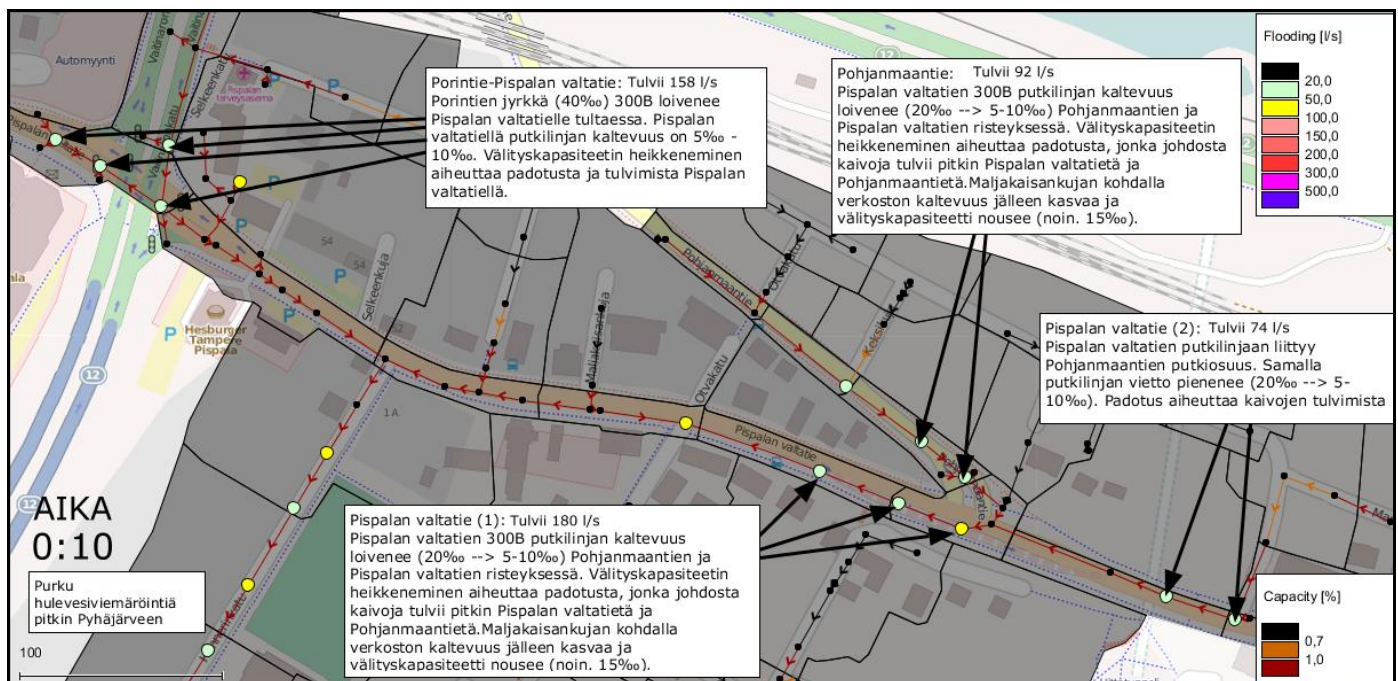
Tulvavedet pysyvät aluksi kuitenkin Pispalan valtatie katualueella, koska kadun reunakiveys on toteutettu hyvin. Mikäli hulevedet eivät päädy seuraaviin hulevesikaivoihin, tulvareittinä toimii Hyhkynkatu. Maljakaisankujan kohdalla verkoston kaltevuus jälleen kasvaa noin 15 ‰:een. Purkureittinä toimiva Hennerinkadun hulevesiviemärin (300 B) kapasiteetti loppuu ja voi aiheuttaa tulvimista Hyhkyn koulun kohdalla. *Kuvassa 13* on havainnollistettu ongelmakohtien sijaintia.

**Kuva 13.** Pispalan valtatiellä ilmenneet tulvimisongelmat.

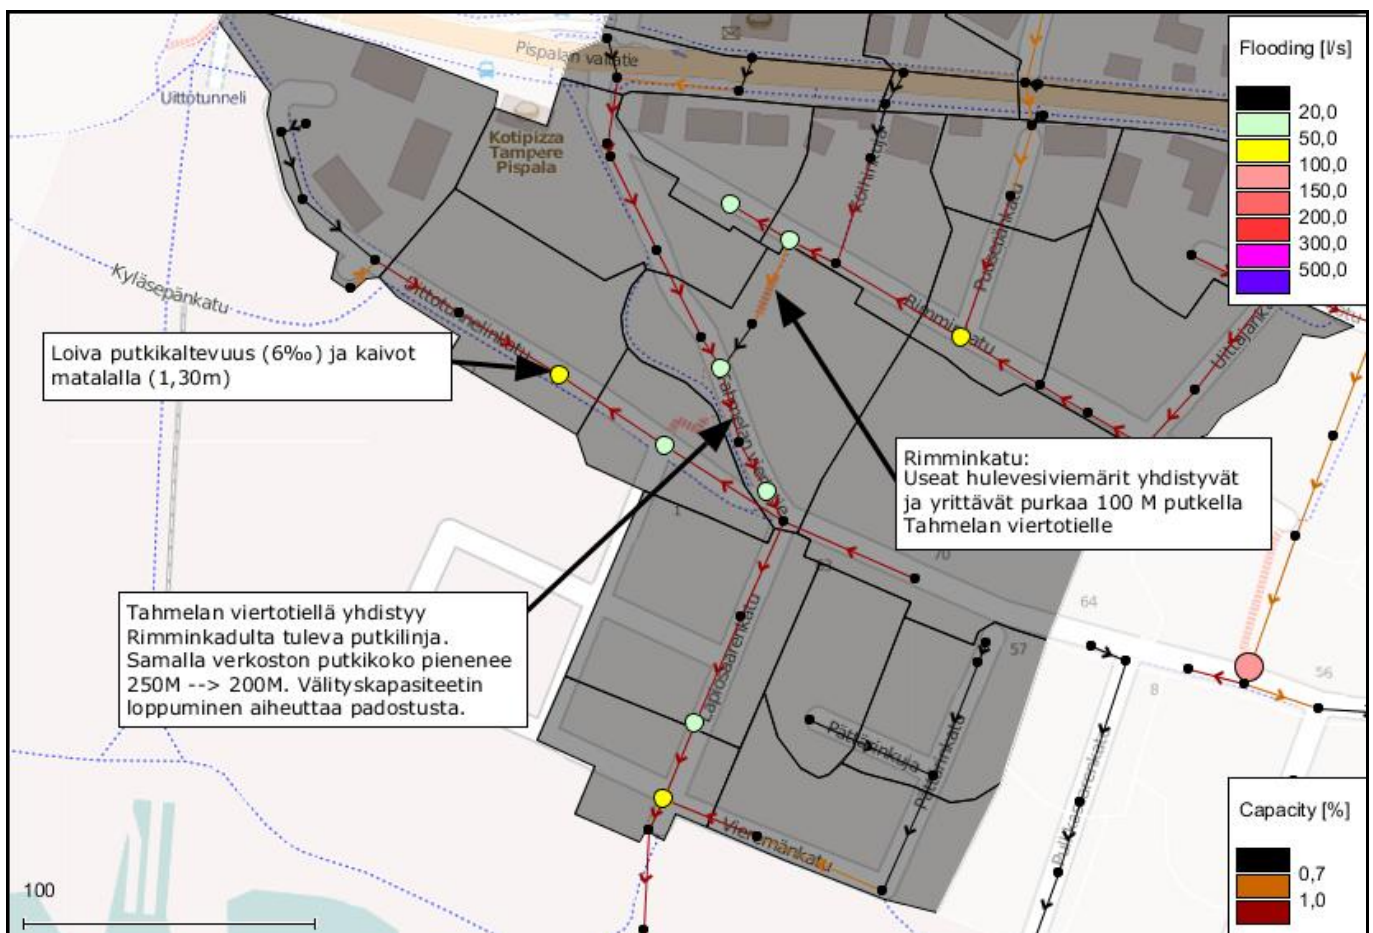
Uittotunnelinkadulla ilmenee lievää tulvimista loivan putkikaltevuuden, tarkastuskaivojen mataluuden ja kadun tasauksessa olevan selvän painanteen vuoksi. Lisäksi suuri osa Tahmelan viertotien jyrkkää mäkeä valuvista tulvavesistä ohjautuu Uittotunnelinkadulle pahentaen lammikoitumista. *Kuvassa 14* on havainnollistettu Rimminkadun, Tahmelan viertotien ja Uittotunnelinkadun ongelmakohtia.

**Kuva 14.** Rimminkadulla, Uittotunnelinkadulla ja Tahmelan viertotiellä ilmenevät ongelmakohtat

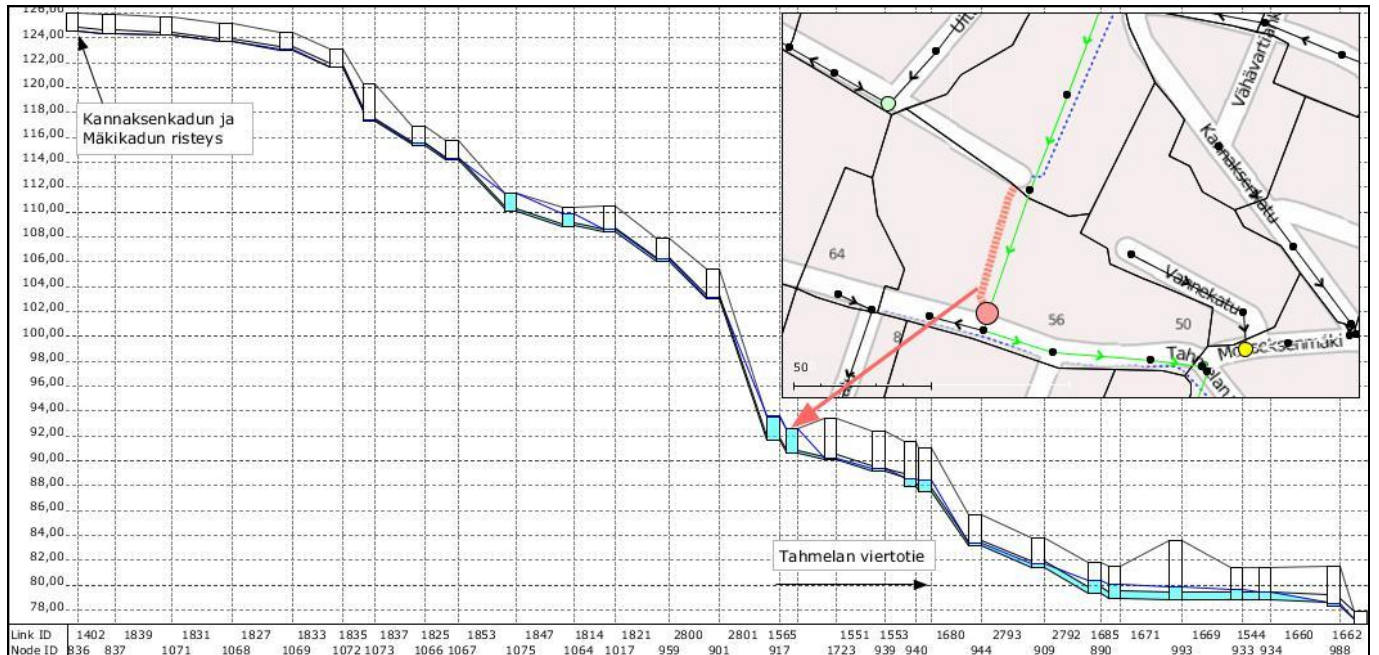
Kannaksenkadun ja Mäkikadun risteyksestä jyrkästi laskeva (240 ‰) 300B putkilinja liittyy noin 90 asteen kulmassa Tahmelan viertotien 200M linjaan. Yhtymäkohdassa ilmenee tulvimista putkikoon ja kaltevuuden pienenemisestä johtuen. Kuvassa 15 on esitetty pituusleikkaus ongelmakohtasta.

**Kuva 15.** Tahmelan viertotien yhteydessä sijaitseva ongelmakohta

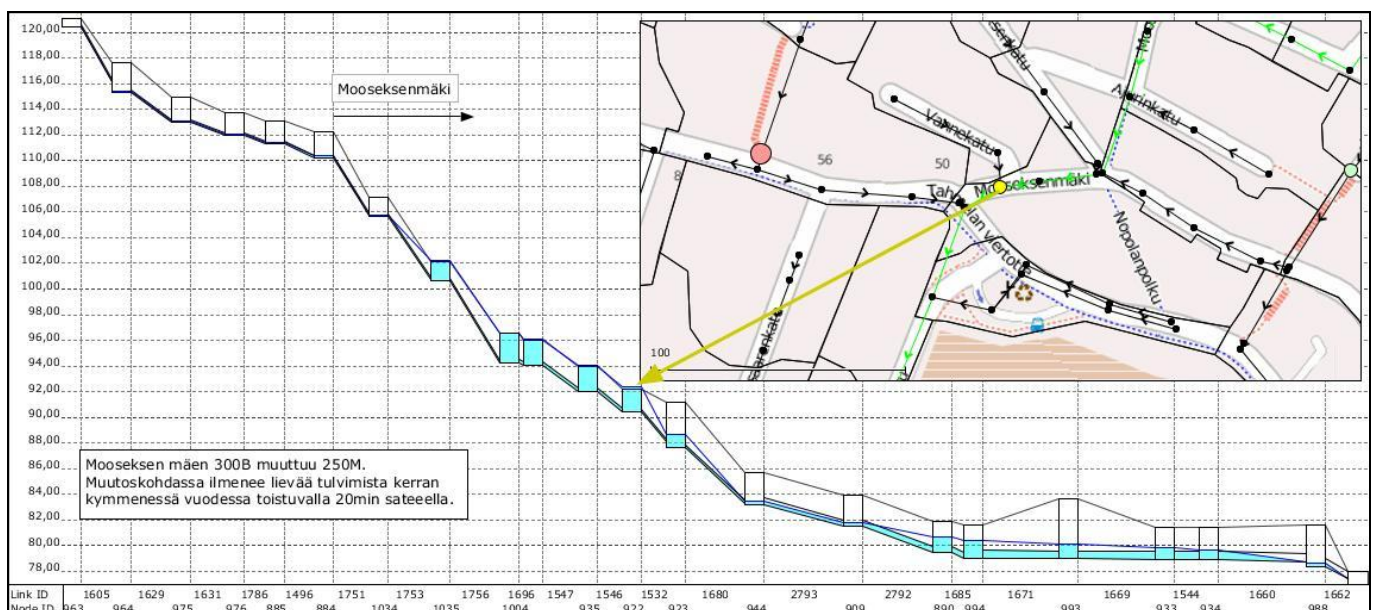
Ongelmakohtassa putkikoko pienenee 300B → 250M. Putkikoon muutos aiheuttaa verkostossa padotusta ja lievää tulvimista. Kuvassa 16 on esitetty pituusleikkaus Mooseksenmäen ongelmakohtasta.

**Kuva 16.** Mooseksenmäen ongelmakohta.

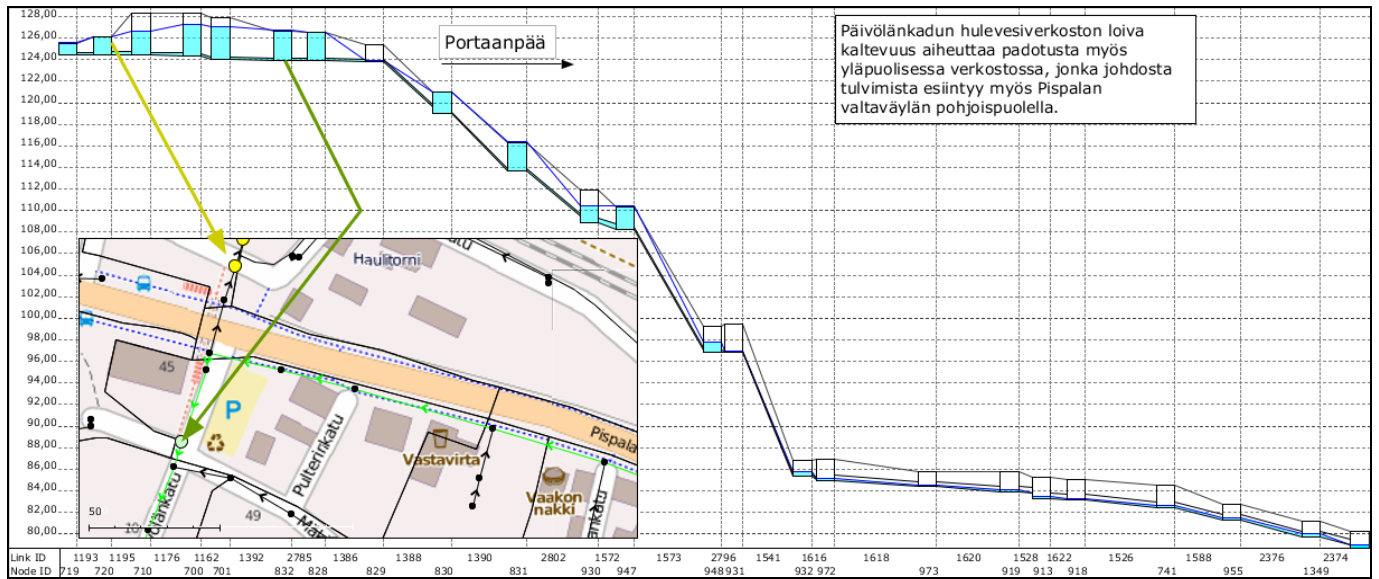
Päivölänkadun suuntaisesti kulkeva 200M on loivassa kaltevuudessa (noin 4 ‰), jonka seurauksena putkiosuuden välityskapasiteetti on heikohko. Pispalan valtavyältä ko. viemäriin liittyy 300B hulevesiviemäri noin 50 ‰ kaltevuudessa. Päivölänkadun heikohko välityskapasiteetti aiheuttaa tulvimista myös yläpuolisessa verkostossa, Pispalan valtavyälän pohjoispuolella, joka on korkeusasemaltaan selvästi Pispalan valtavyälän alapuolella. Kuvassa 17 on esitetty pituusleikkaus Päivölänkadun putkilinjasta.

**Kuva 17.** Päivölänkadulla ilmenevät tulvaongelmat

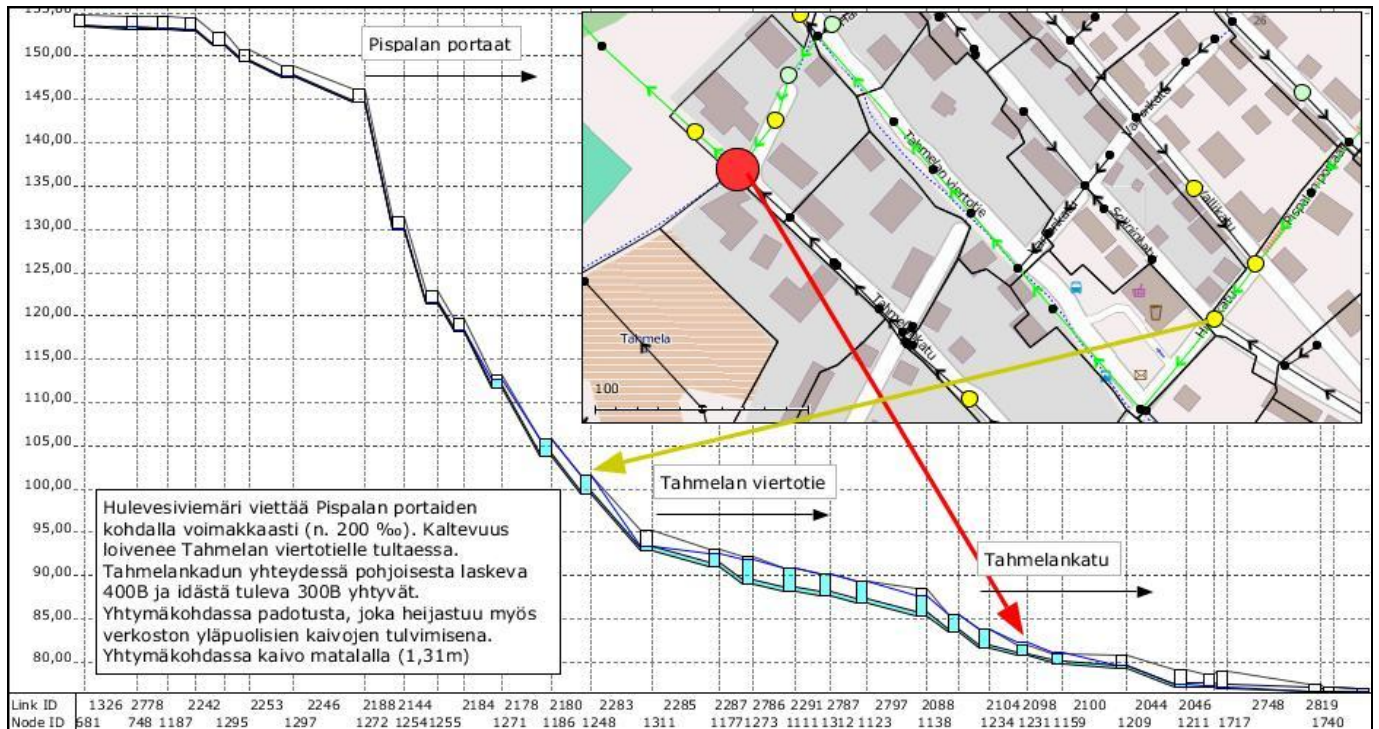
Kerran kymmenessä vuodessa toistuvan rankkasateen aikana mallinnuksella havaittiin Tahmelankadun yhteydessä useita tulvivia kaivoja. Pahin ongelmakohta ilmenee Tahmelankadun päädyssä, jossa 300B runkolinjaan yhtyy 45 asteen kulmassa Tahmelan viertotieltä laskeva 400B putkiosuus. Putkien yhtymäkohdan läheisyydessä Tahmelankadun runkolinjan pituuskaltevuus pienenee (30‰ → 7‰). Risteyskohdassa ilmenevä padotus heijastuu myös Tahmelan viertotien ja Tahmelankadun yläpuolisten kaivojen tulvimisena. Ongelmakohtaa on havainnollistettu *kuvassa 18*.

**Kuva 18.** Tahmelankadun länsipäädyssä ilmenevät tulva-ongelmat

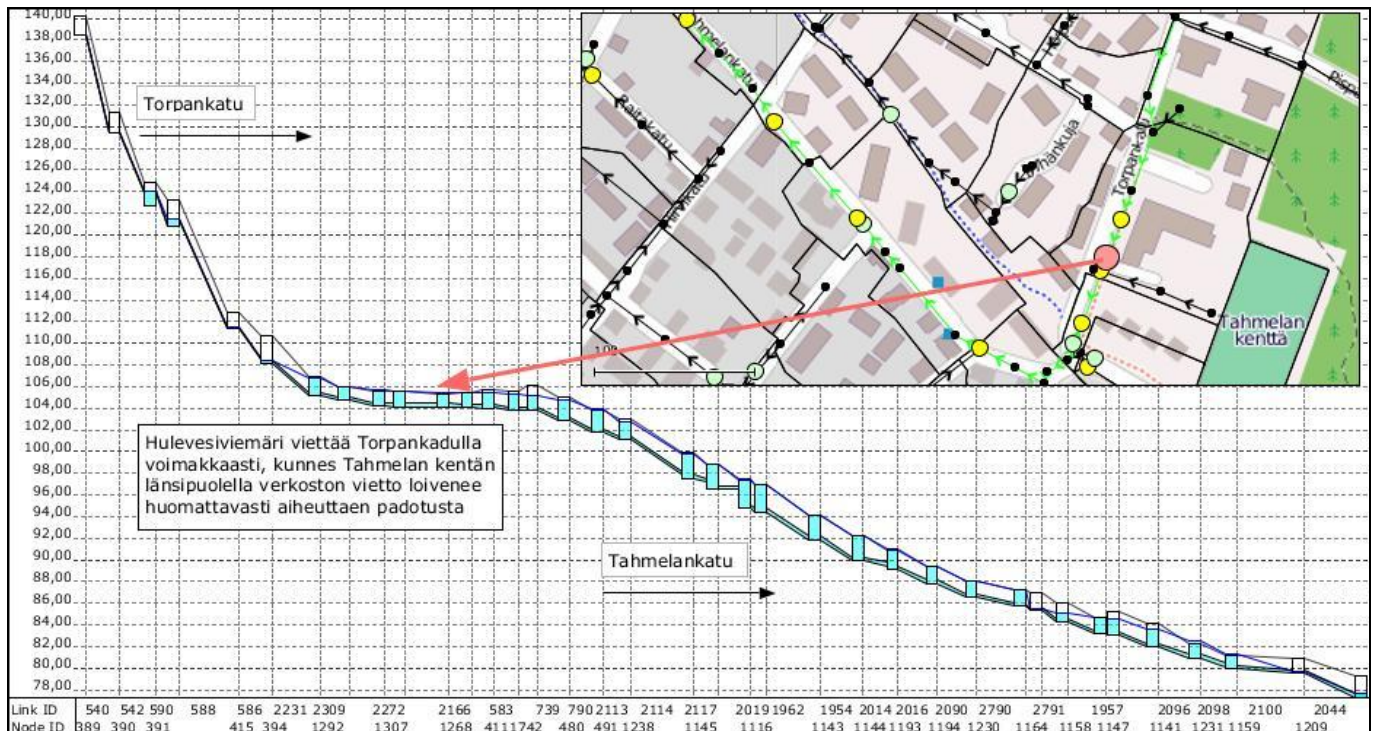
Seurattaessa Tahmelankatua kaakkoon, havaitaan Tahmelan kentän lähetyvillä mallin mukaan tulvaongelmia. Ongelmakohdan yhteydessä pohjoisesta laskeva jyrkkä, yli 100 ‰ kaltevuuden putkilinjan vietto loivenee noin 5 ‰:en. Lisäksi ongelma-alueen yhteydessä olevat hulevesikaivot ovat hyvin matalia (1,2 m – 1,4 m). Torpankadun ja Tahmelankadun risteyksessä on puolestaan ilmennyt tulvaongelmia myös asukaskyselyiden perusteella. Ongelmat ovat johtuneet mm. hulevesien kuljettamien roskien ja lehtien tukkiessa katualueen ritiläkaivoja. Torpankadun loivalle putkiosuudelle saattaa myös kertyä myös sedimenttiä veden virtausnopeuden hidastuessa. *Kuvassa 19* on esitetty pituusleikkaus Torpankatu-Tahmelankadun hulevesiviemäroinnistä.

**Kuva 19.** Torpankadulla ja Tahmelankadulla ilmenevät tulvaongelmat. Pituusleikkauksesta näkyy, että verkoston vietto loivenee ongelma-alueella merkittävästi, samalla kun kaivojen syvyys on matala.
