TAMPEREEN KAUPUNKI

Frenckellin kaavamuutos nro 8776 **Hulevesiselvitys**

Raportti

27.10.2021

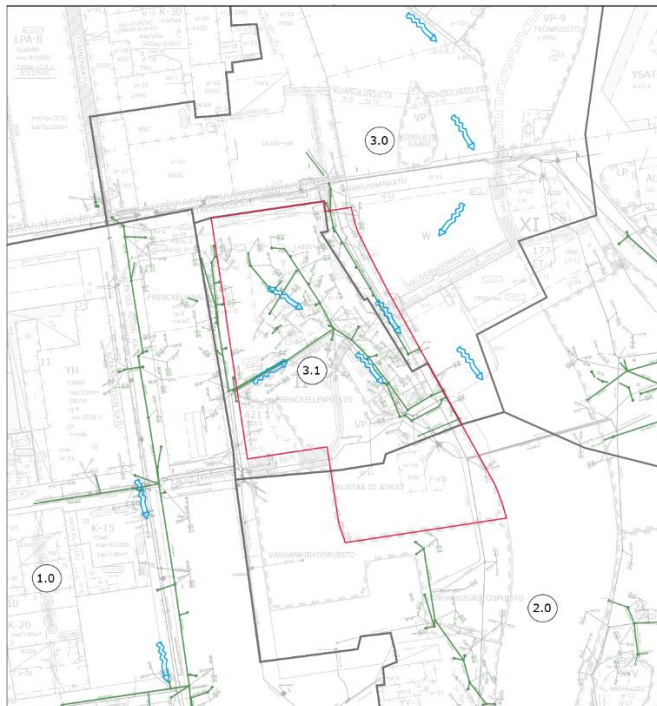
Tulvareittien toiminta on varmistettava, jotta verkoston mitoitustilannetta rankempien sateiden aiheuttama tulviminen ei aiheuta ongelmia. Uusilla rakenteilla ei saa estää tulvareittien toimintaa. Kuvassa 4 on merkitty tulvareitit vaaleansinisellä nuolella.

Kuva 4. Tulvareitit.

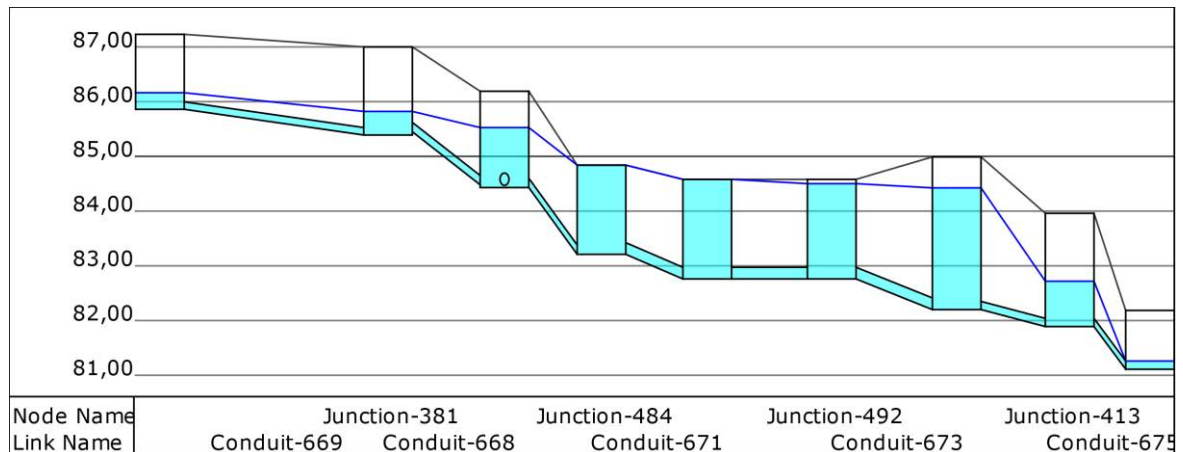
Kuva 7. Verkosto tulevassa tilassa 1/5a 15 minuutin sateella.

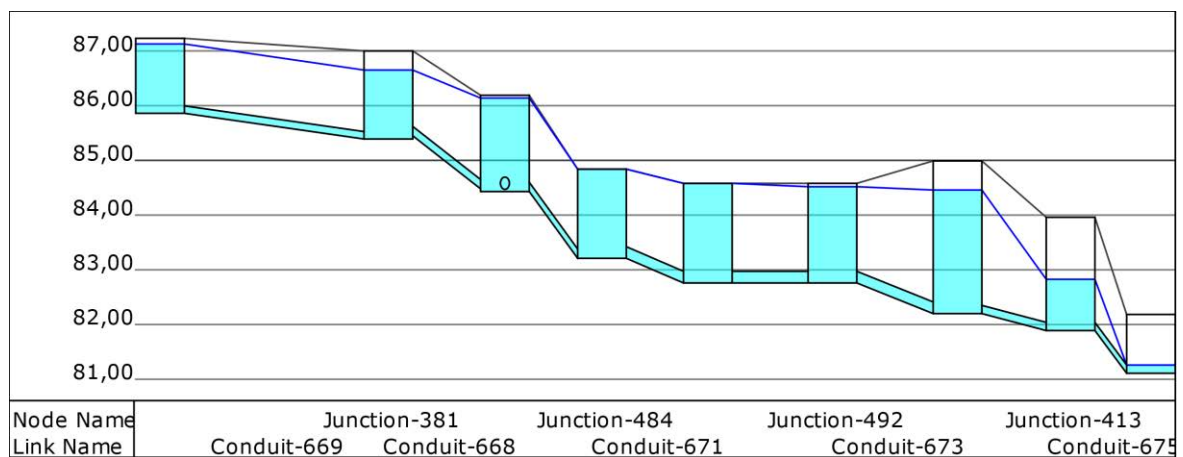
Kuvassa 8 on esitetty verkoston pituusleikkaus 1/10a 15 minuutin sateella. Rankempi sade aiheuttaa voimakkaampaa tulvimista Valssipadonraitin alapuolella.

Kuva 8. Verkosto tulevassa tilassa 1/10a 15 minuutin sateella.

Hulevesiviemäri on verkostokartan mukaan suurimmaksi osaksi 2003 vuonna rakennettua, mutta aivan loppupäässä on luultavasti vanhempaa putkea, sillä vuosilukua ei ole kirjattu. Vanhat 150 B putket padottavat vettä ylemmäs ja aiheuttavat hulevesimallin mukaan tulvimista. Näiden putkien saneeraaminen DN250:ksi poistaisi mallinnuksessa ilmenneen tulvimisen 1/5a 15 minuutin sateella ja vähentäisivät tulvimista merkittävästi 1/10a 15 minuutin sateella. Kuvassa 9 on esitetty verkoston tila 1/10a 15 minuutin sateella DN250 putkella.

Mallinnustuloksia tarkasteltaessa on syytä huomioida, että mallinnetut virtaamat ovat usein hieman todellisia havaittuja virtaamia suurempia johtuen mallinnuksessa tehdyistä oletuksista mm. kuivatuksen tehokkuuden suhteen. 150 B putkiosuus kuitenkin suositellaan saneerattavan esimerkiksi samassa yhteydessä, jos alueella tehdään muita maanrakennustöitä. Saneeraus vaatii kuitenkin todennäköisesti myös kosken tukimuurin läpiviennin uusimisen, joten paremmin viettävä viimeinen putkiosuus viimeisestä kaivosta purkuun voi olla kustannustehokkaampaa jättää entiselleen, mikäli putken kunto ei vaadi saneerausta.

Lisäksi mallinnuksessa huomattiin kuitenkin verkoston tulvimista Valssipadonraitin alapuolella, minkä hallintaan suositellaan purkuputken suurentamista 150 B:stä DN250:een.

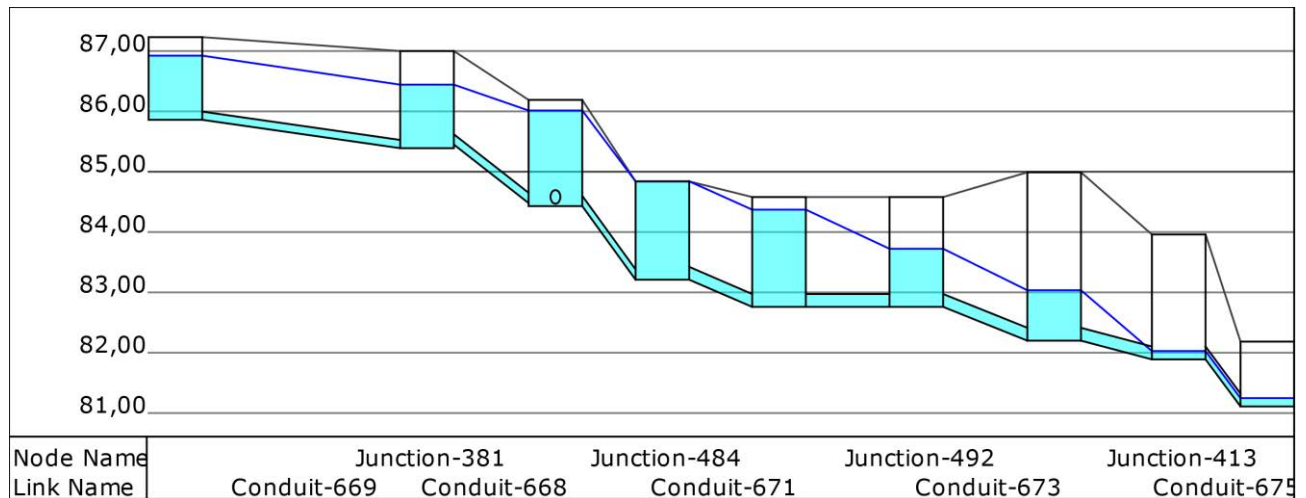
Kuva 9. Verkosto tulevassa tilassa 1/10a 15 minuutin sateella DN250 purkuputkella.

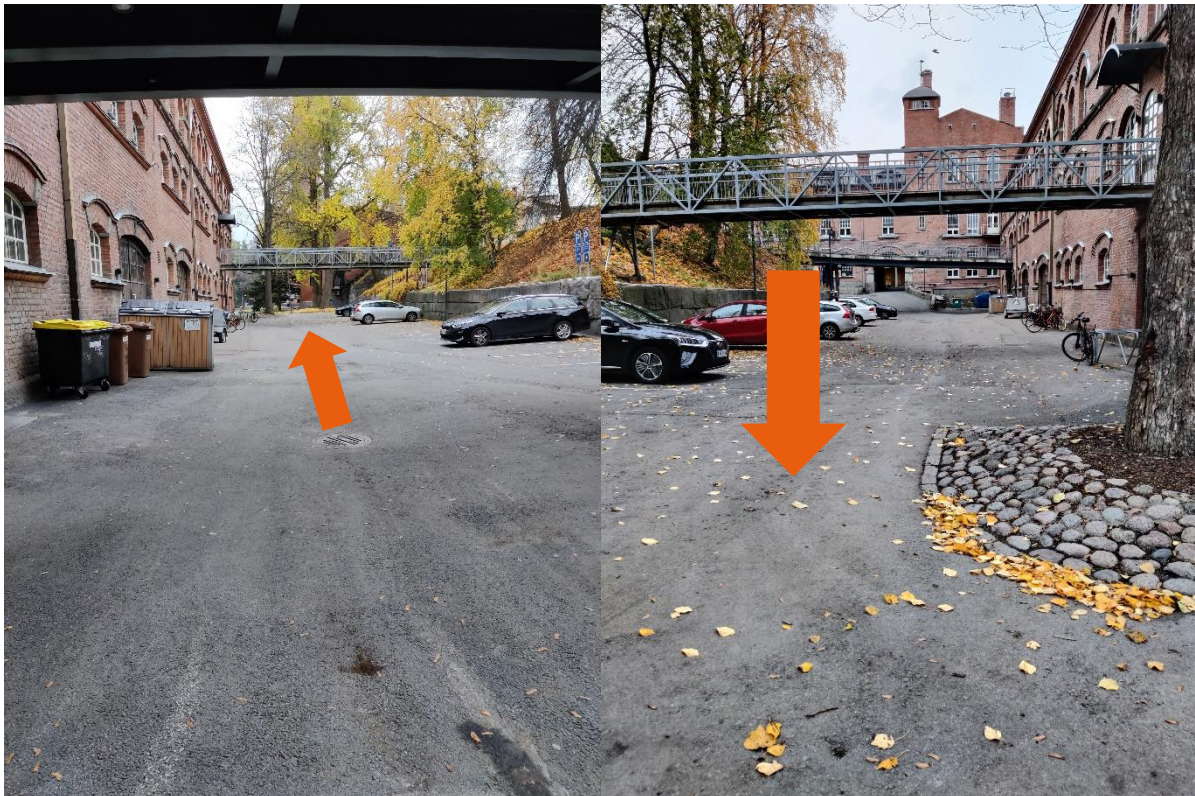
Hulevesien hallinnan kannalta tärkeintä on huolehtia tulvareitin toimivuudesta sisäpihalta Tammerkoskeen (tulfareitti esitetty kuvassa 4.) Maastokäynnin perusteella maanpäällinen tulfareitti ei nykytilassa täysin toteudu, vaan tasaus nousee hieman rakennuksen eteläreunalla (kuva 10).

Kuva 10 Tasaus nousee nuolen osoittamassa paikassa ja heikentää maanpäällisen tulfareitin toimintaa

Tasausta suositellaan muokattavan alueen muutostöiden yhteydessä niin, että tulvareitin toimivuus varmistuu. Tulvareitin toimintaa voidaan tehostaa esimerkiksi kivettyllä maanpäällisellä kourulla, joita on käytetty myös muualla alueen pintavalunnan johtamiseen (kuva 11).

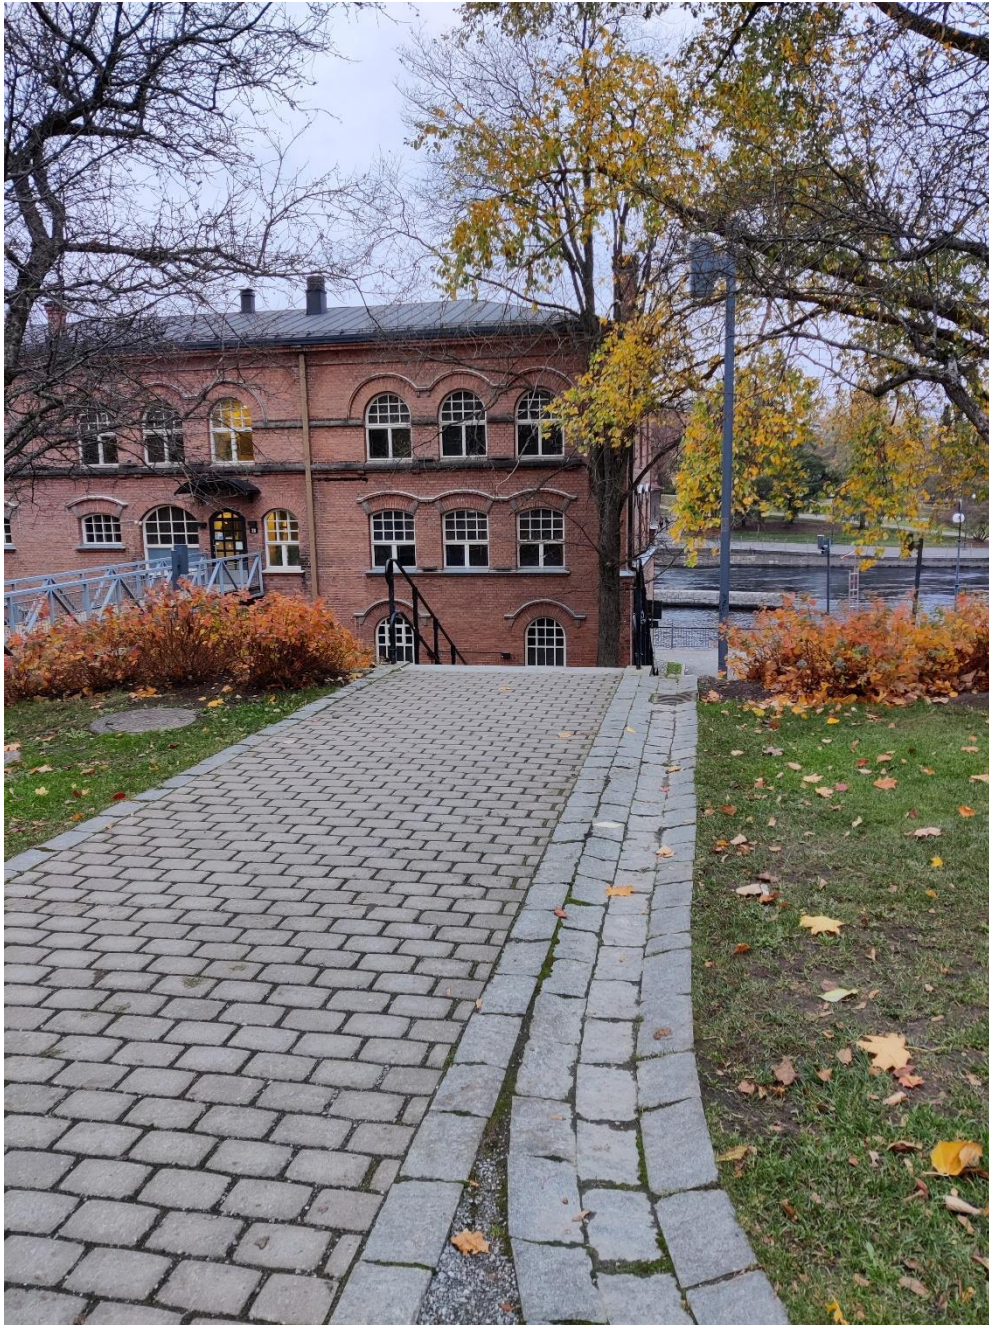
Kuva 11 Esimerkki alueella käytetyistä kivikouruista. Tulvareitin toimintaa voidaan tehostaa esimerkiksi kourun avulla.
