Tampereen kaupunki

Jalkasaaren uimaranta, sedimentti- tutkimus

Tutkimusraportti

Päiväys	23.2.2022
Tekijä	Matias Tuominen
Tarkastaja	Outi Hyttinen, Maija Manninen
Hyväksynyt	Ville-Pekka Oldén
Projektinumero	YKK66881

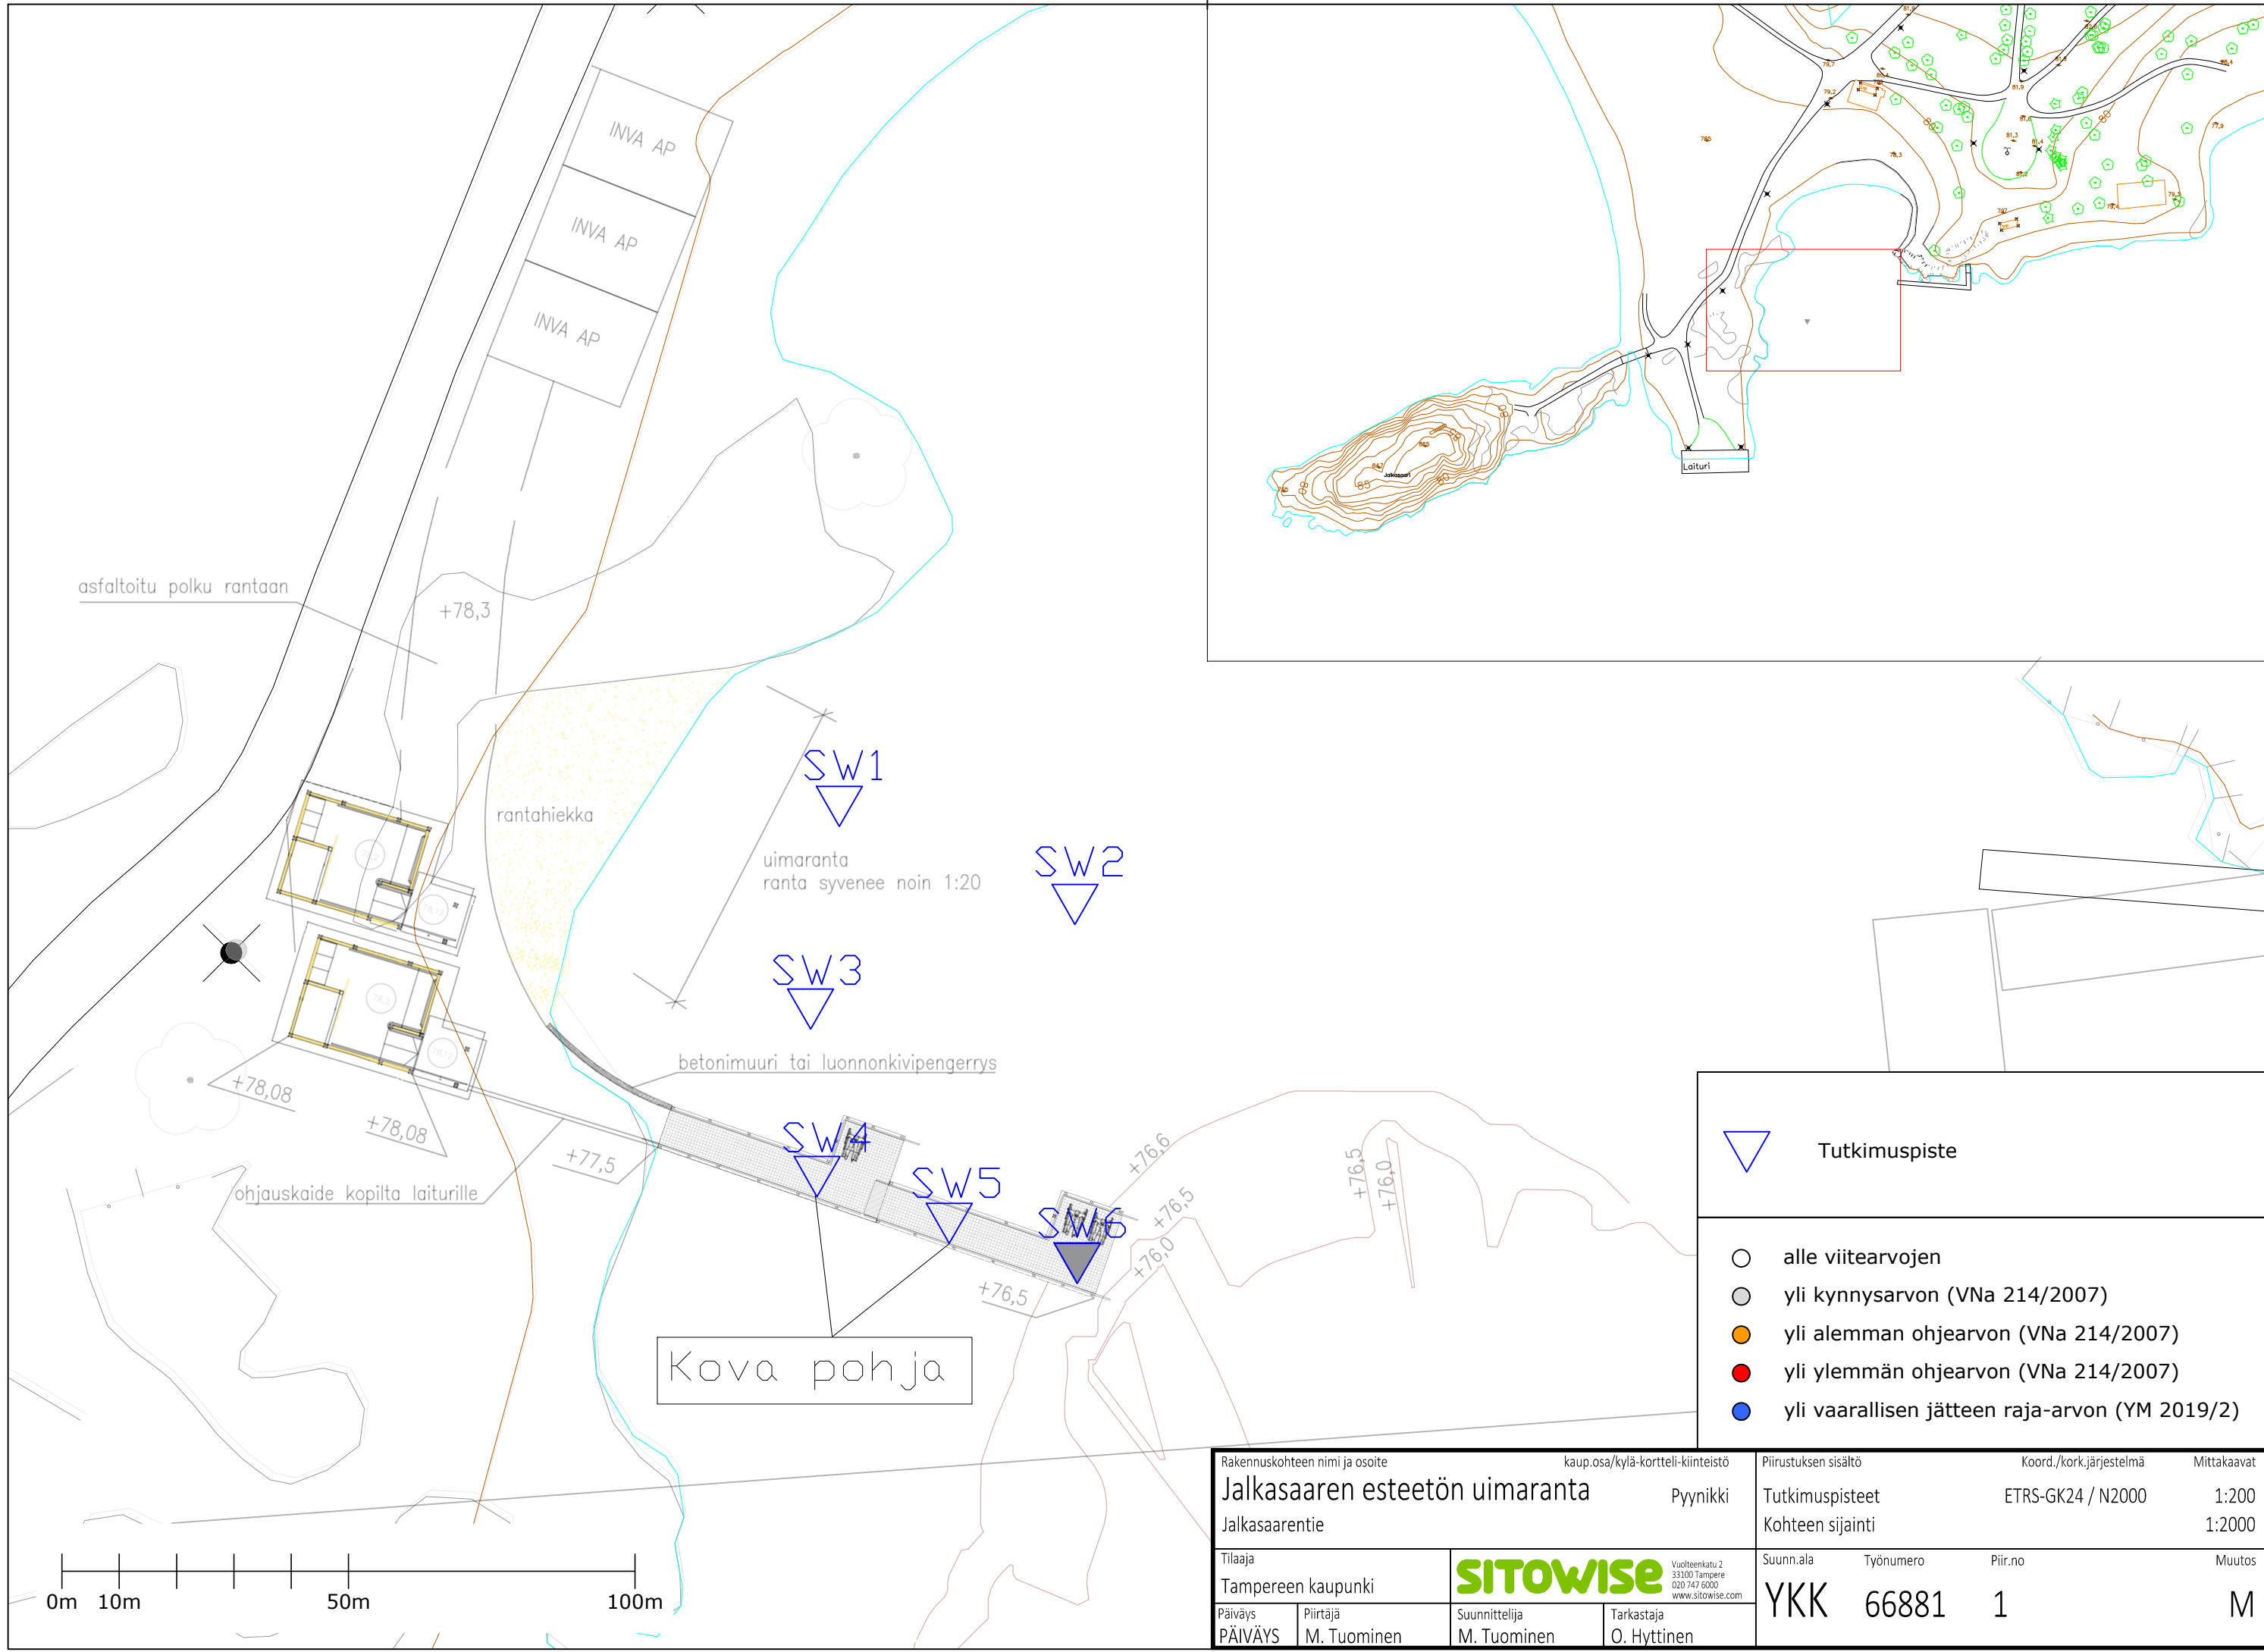
YKK66881-1

Alueelle suunniteltiin 6 tutkimuspistettä: SW1...SW6. Näytepisteissä SW4 ja SW5 todettiin kova pohja ja näytteitä otettiin tutkimuspisteistä SW1, SW2, SW3 ja SW6.

Näytteessä SW6, joka otettiin tulevan esteettömän uimarannan rampin päädyn pohjan kohdalta, todettiin kynnsarvon ylittävä pitoisuus bentso(a)pyreeniä. Muita viitearvojen ylityksiä ei todettu.

Ainoa haitta-aine, jota todettiin viitearvojen ylittävänä pitoisuutena näytteestä SW6, oli bentso(a)pyreeni. Näytteestä KOK1, joka edustaa pintasedimenttiä tulevan hiekkarannan alueella, ei todettu viitearvoja ylittäviä pitoisuuksia. Tulosten perusteella bentso(a)pyreenin esiintyminen on melko pienialaista.
