Selvitys korvausvaatimukseen – Tampereen Raitiotien Kunnossapitoallianssi

Tapahtuma-aika: 20.12.2022 noin klo: 19:00

Tapahtumapaikka: Keskustorin raitiotien pysäkkikansi A

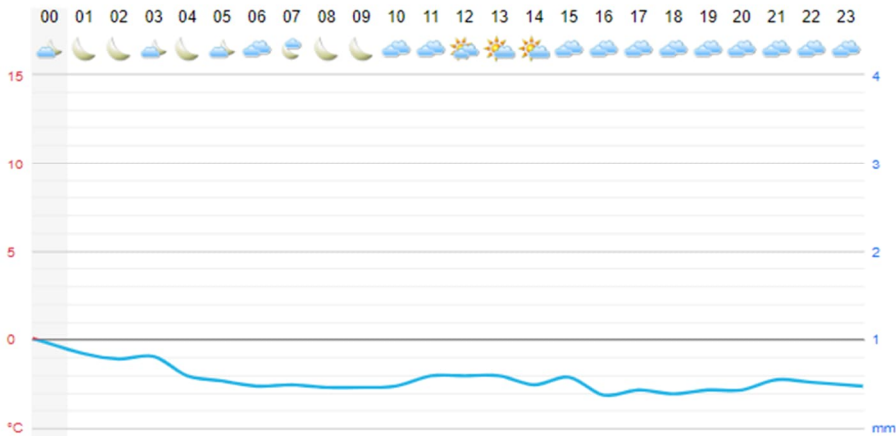
19.12.2022 ilman lämpötila pysyi pakkasella, ei sateita

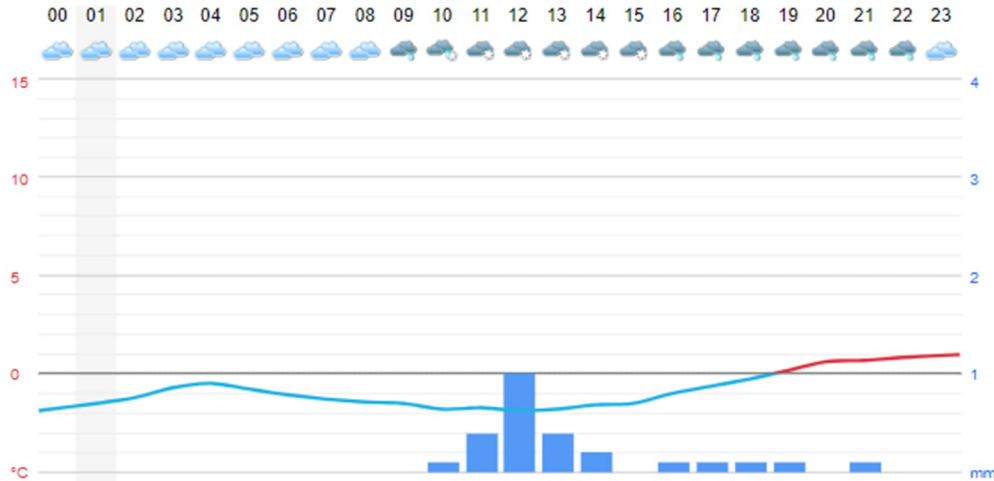
20.12.2022 (tapatumapäivänä) ilman lämpötila oli pakkasella, mutta illalla lämpötila nousi plussalle. Aamun ja päivän aikana satoi pakkaslunta klo 9:00-14:00 paikoitellen noin 2–3 cm, sade jatkui pienimuotoisena kohti iltaa (illan sateesta ei mitattavaa kertymää).

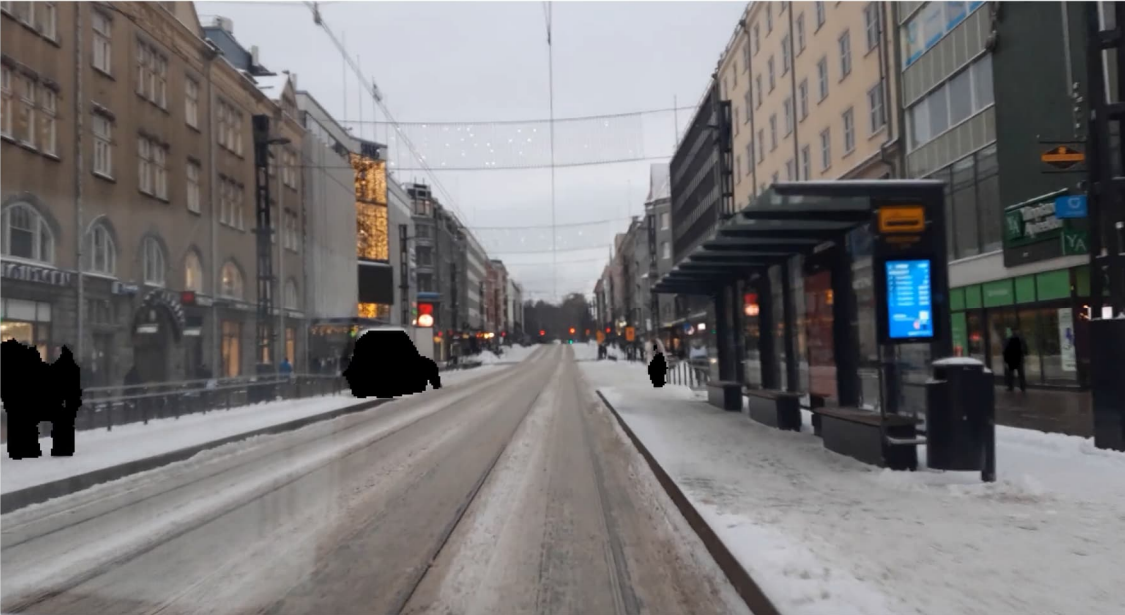
Keskustorin pysäkin lumitilanne 8.12.2022:

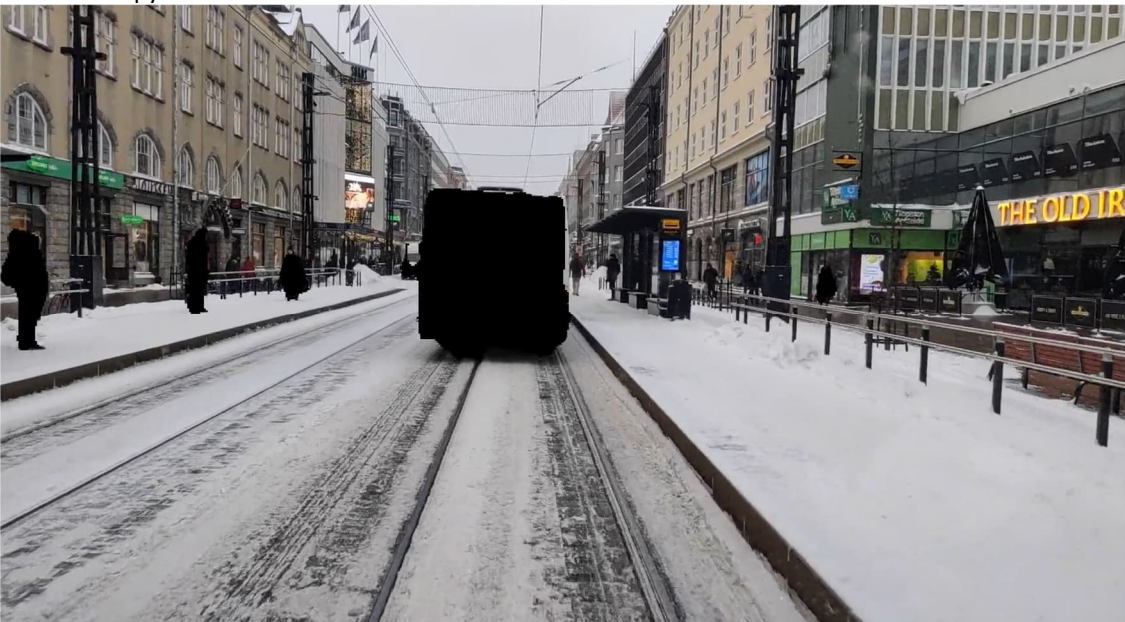
Keskustorin pysäkin lumitilanne 13.12.2022:

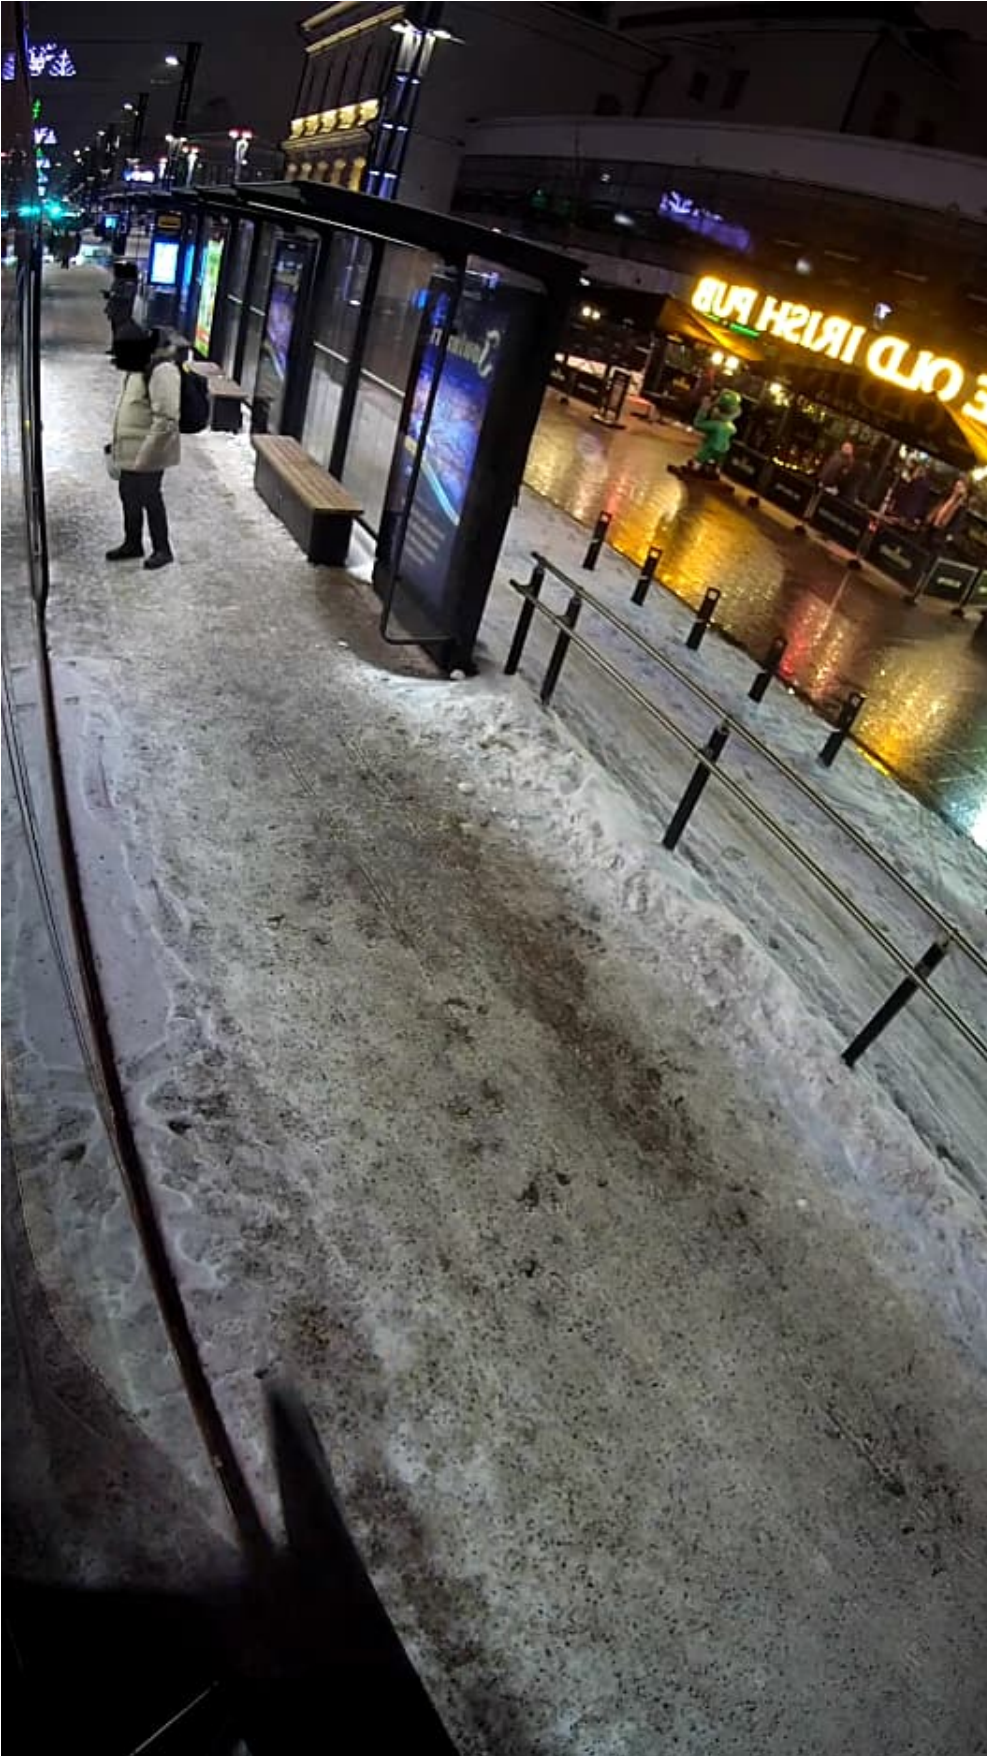
- Kunnossapitoallianssi sai kaatumistapauksesta asiakaspalautteen 21.12.2023, jonka seurauksena tapahtumahetkellä pysäkillä olleesta vaunusta otettiin videotallenteet. Videotallenteista otetuista kuvakaappauksista voi havaita pysäkkikannen olleen aurattu ja hiekoitettu, mutta myös sen että kansilla oli yksittäisiä liukkauksia vaunujen oviaukkojen kohdin.

- Pysäkkikansille voi muodostua ajoittain liukkaita kohtia vaunujen ovien aukeamiskohdille johtuen vaunun sisäilman korkeammasta lämpötilasta. Muita tunnistettuja vaikuttavia tekijöitä yksittäisten liukkauksien syntyyn ovat lämpimillä kengillä raitiovaunusta poistuminen pysäkkikannelle ja se että hiekoitussepele kulkeutuu matkustajien kenkien mukana.

Keskustorin pysäkin lumi- ja sepelitilanne tapahtumahetkellä 20.12.2022:

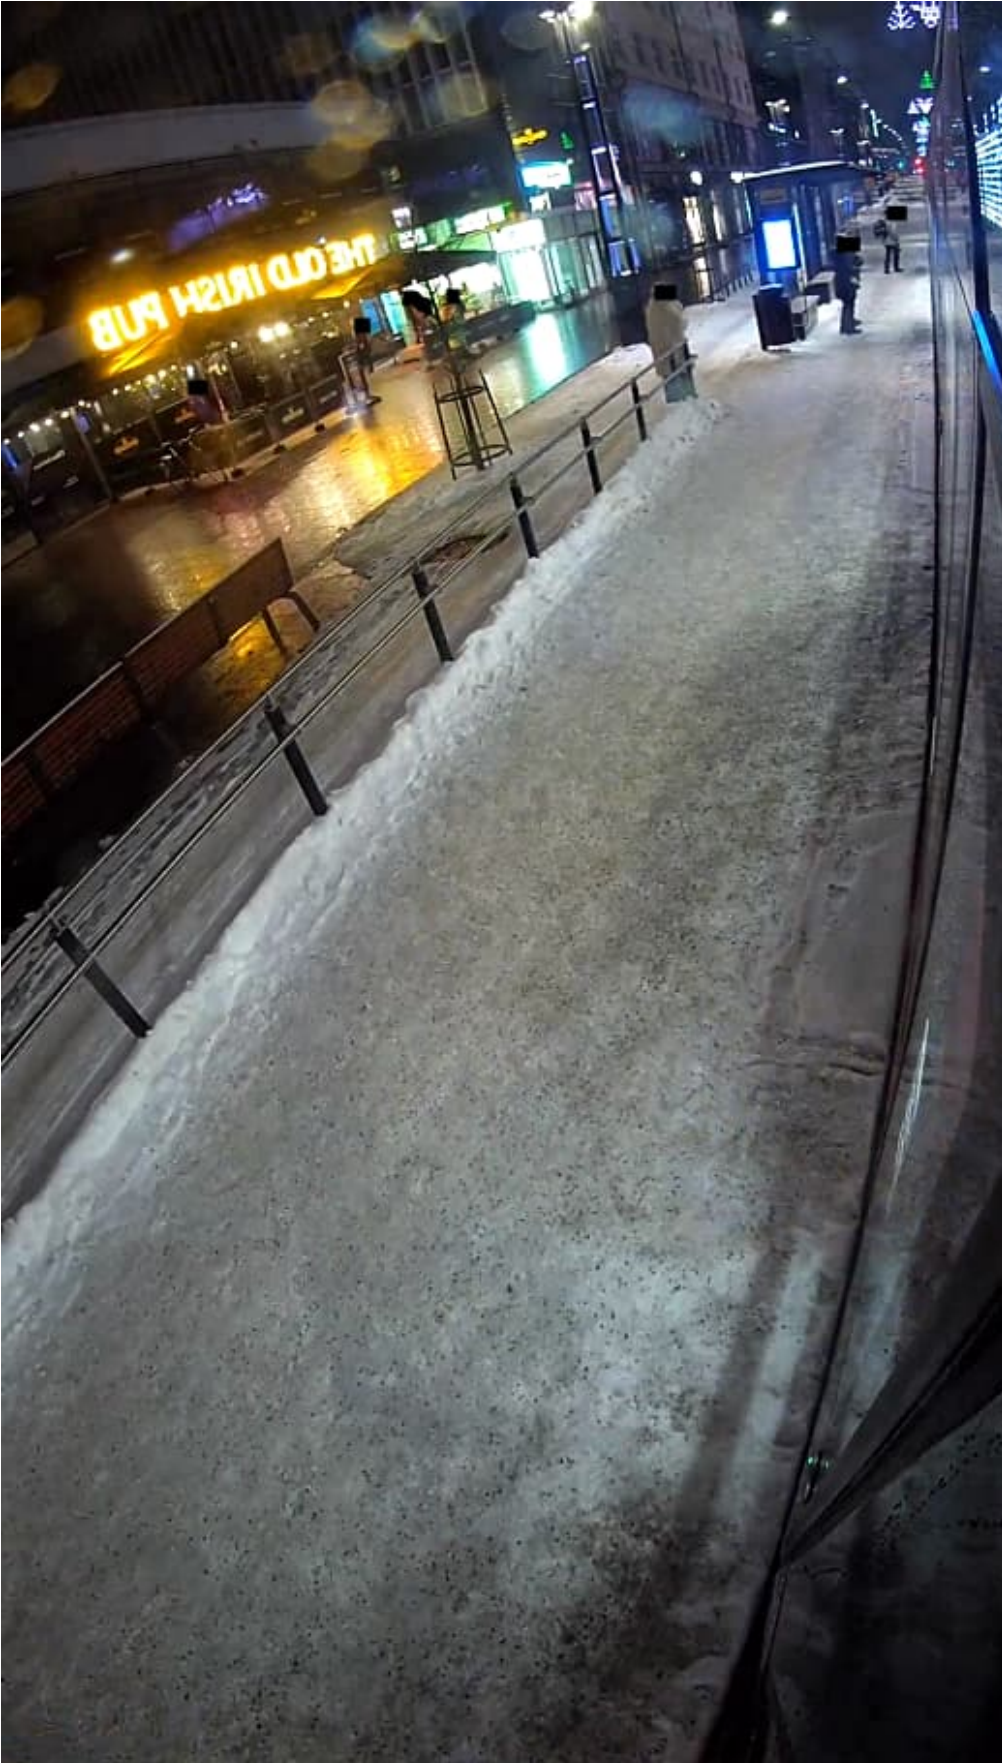
Keskustorin pysäkin lumitilanne tapahtumahetkellä 20.12.2022:
