Rakennushistoriallinen selvitys

kohde Frencellin vanha paperitehdas, Tampere

tilaaja Tampereen kaupunki, Kiinteistöt, tilat ja asuntopolitiikka / Kirsti Hankela, hankearkkitehti

työryhmä Arkkitehtitoimisto Hanna Lyytinen Oy / Kerttu Loukusa arkkitehti ja Hanna Lyytinen arkkitehti

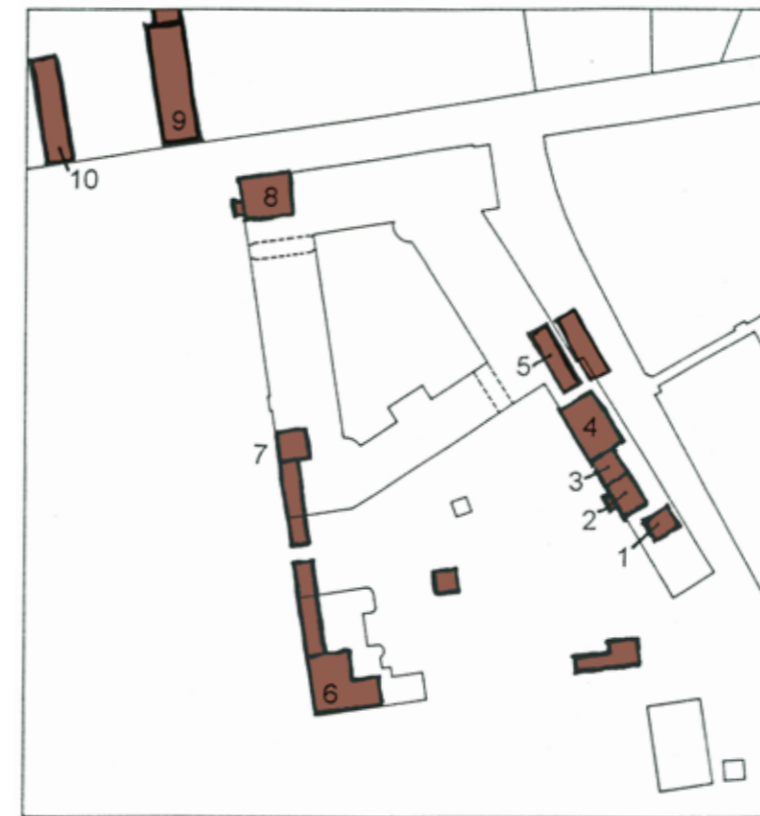
Piirros 1
Asemapiirroskaavio Lefrénin lesken palovakuutuskartan mukaan 1830

Asemapiirroksessa esittävät paperitehtaan rakennusvaiheet pääpiirteissään. Selityskirjain ja -numeroyhdistelmien sekä rastereiden seurataan niiden rakennusten vaihteita, jotka todennäköisesti ovat säilyneet osana nykyistä kokonaisuutta. Piirroksessa näkyvät tunnetut puretut rakennukset on merkitty juoksevilla numeroinnilla. Asemapiirrosten pohjalla näkyy nykyinen asemapiirros rakennuksineen ohuina ääriivoina. Sisätilojen vaiheet kuvataan kyseisen huonetilakortin yhteydessä.

- A2 paperikonesali, 3-krk
kivirakennus, 1840
- 11 puurakenteinen valssi,
1809, uusittu 1841
12 märkäverstas, 1826
13 liimakamari, 1826,
korotettu 1834
14 valssihuone (paja 1822),
korotettu 1834
15 lumppujen pesuhuone,
1838
16 valkaisuhoone, 1834
17 kuivauslato
18 paja
19 asuinrakennus
20 konttori ja käymälä

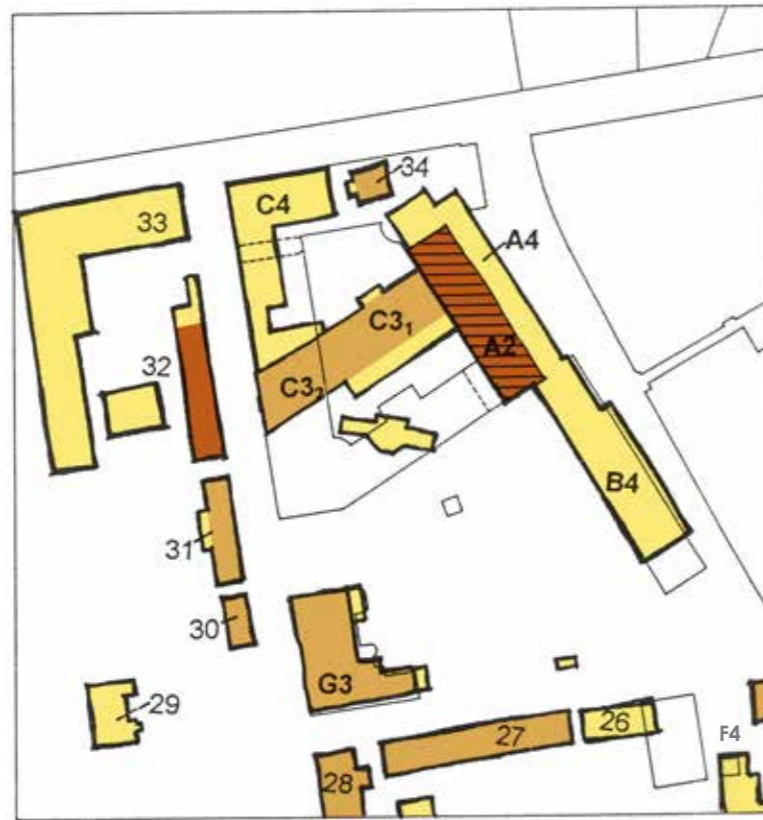
Piirros 5

Paperitehtaan tontin asemapiirroskaavio vuonna 1907 uudistusten jälkeen

- 35 kattilahuone, 1904
- 36 sähkölaitos
- 37 varasto
- 38 silta Kirkkokadun yli paperivaraston ja pakkausrakennuksen välille 1903, Lambert Pettersson

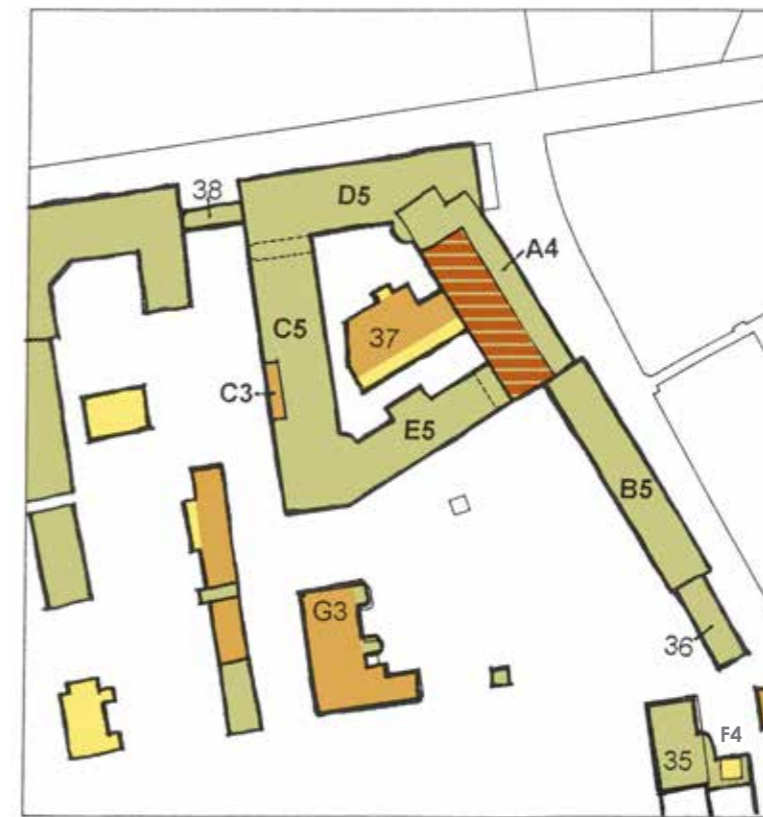
Frenckellin tehdasalueen asemapiirros vuodelta 1905 Federleyn uudistusten jälkeen. Lähde: Martin Liliuksen arkisto.

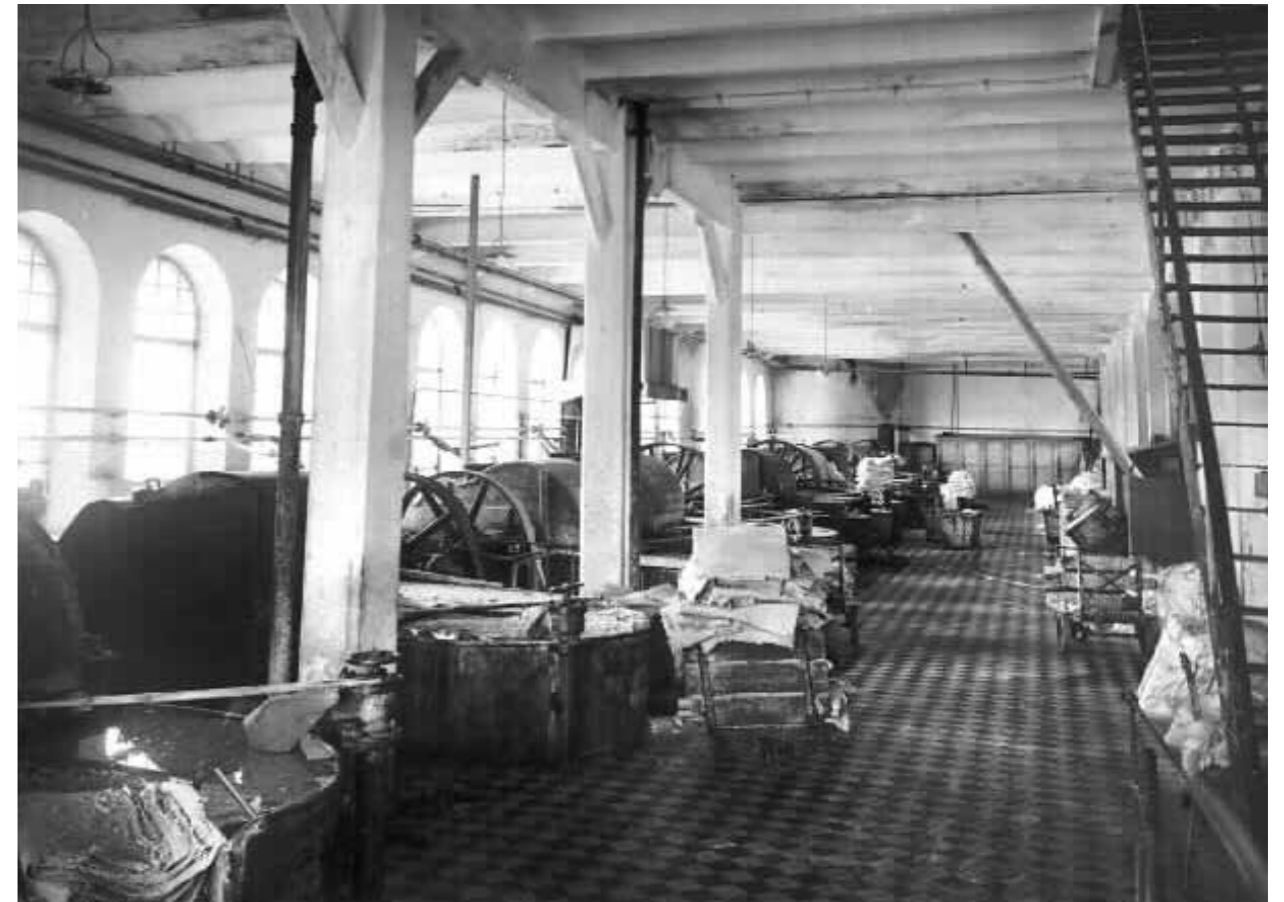
Kuva yllä
Frenckellin paperitehdas sisäkuva, hollanteriosasto
Kuvaaja: Atelier Laurent, Tampere
Numero: 621:21
alkuper.kuva Lusto
Lähde Tampereen museot, kuva-arkisto

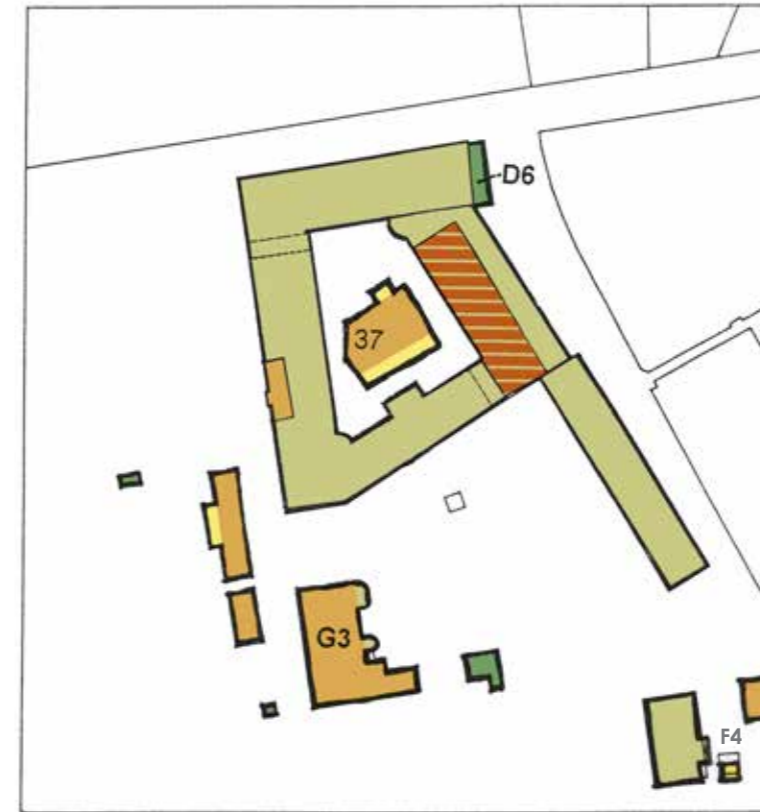
Piirros 6

Entisen paperitehtaan tontin asemapiirroskaavio vuonna 1935

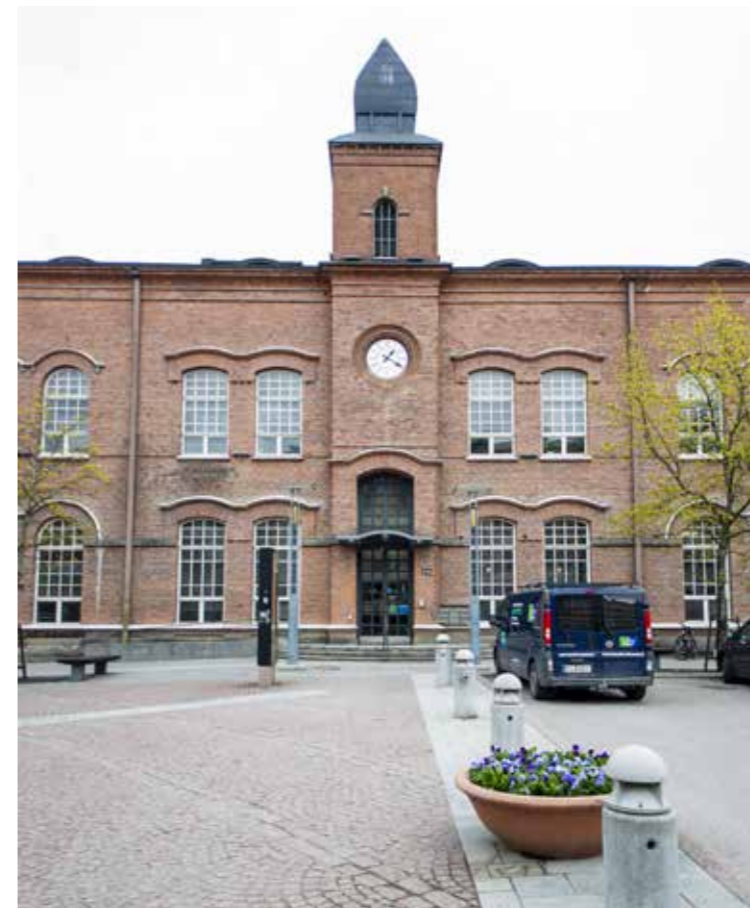
alla
Uuden sisäänkäynnin suunnitelma, arkkitehti Mauri Niemi, 2000, Tampereen Tilapalvelut Oy

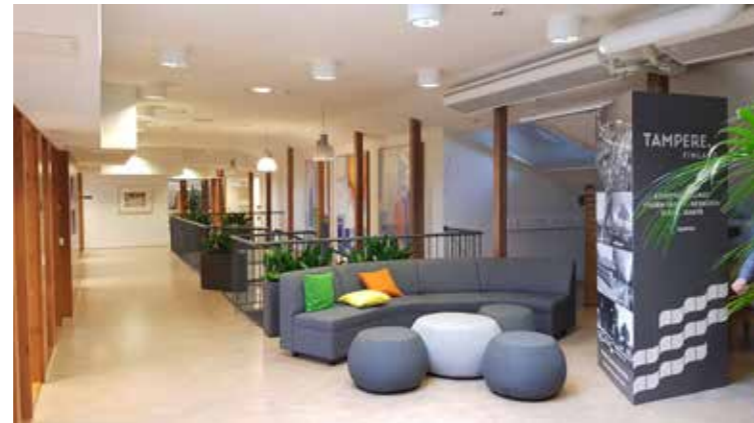
Kalanterin 5. eli ullakkokerros, uusi lunetti-ikkuna toimistohuoneessa. Vanhat puiset kattokannakkeet ovat näkyvissä. Hanna Lyytinen 28.5.2019, Arkkitehtitoimisto Hanna Lyytinen Oy.

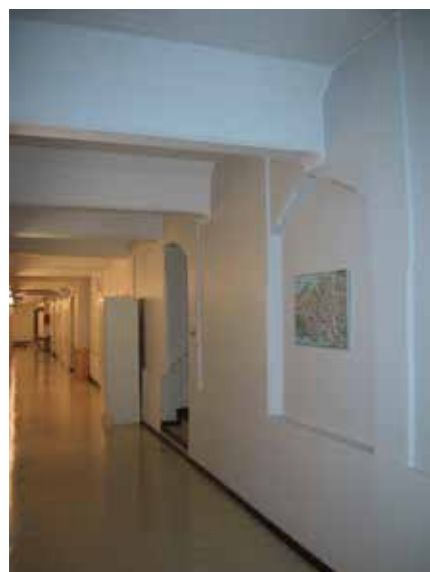
A-siipirakennuksen, nk hollanterisiiven pihan ja koskenpuoleisten eri-ikäisten rakennusosien välillä on tiilimuuri 1800-lu-vulta, joka kantaa 1900-luvun alun uusia betonirakenteita. Kuva vuodelta 2000, Arkkitehtitoimisto Hanna Lyytinen Oy.

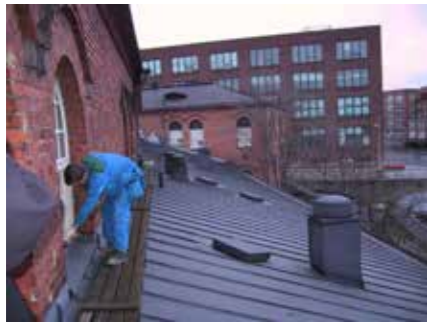
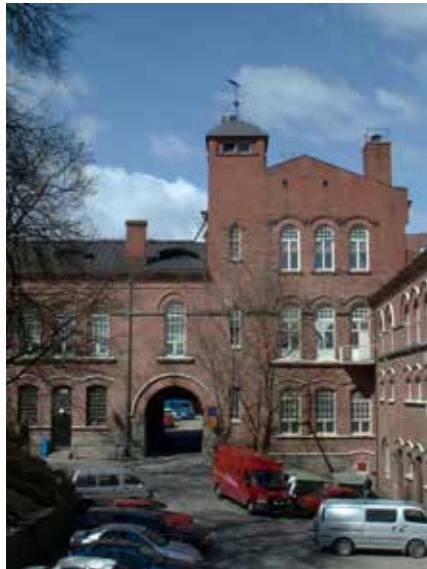
Vasemmalla liimakeittiötornin koskijulkisivua ja hollanterirakennuksen vesikattoa pohjoisen suuntaan joulukuussa 2000. Arkkitehtitoimisto Hanna Lyytinen Oy.

Hollanterin ja liimakeittiötornin eteläpäätty 2000.
Lähde: TIKE

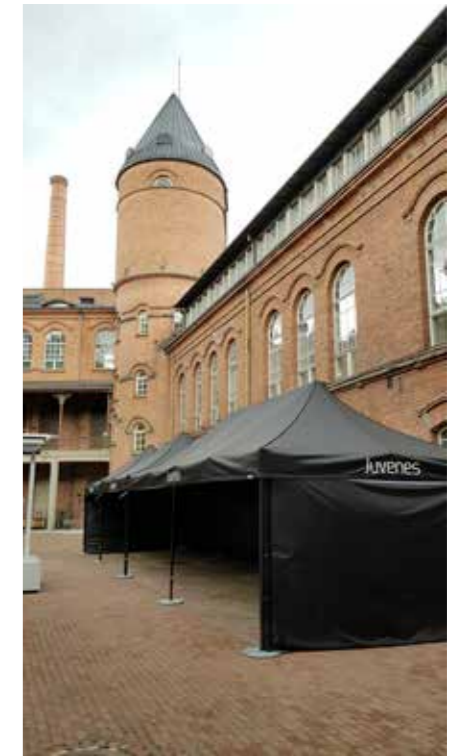
Hollanterin ullakkokerroksen korotus sisäpihan puolelta.
Hanna Lyytinen 28.5.2019.
Arkkitehtitoimisto Hanna Lyytinen Oy.

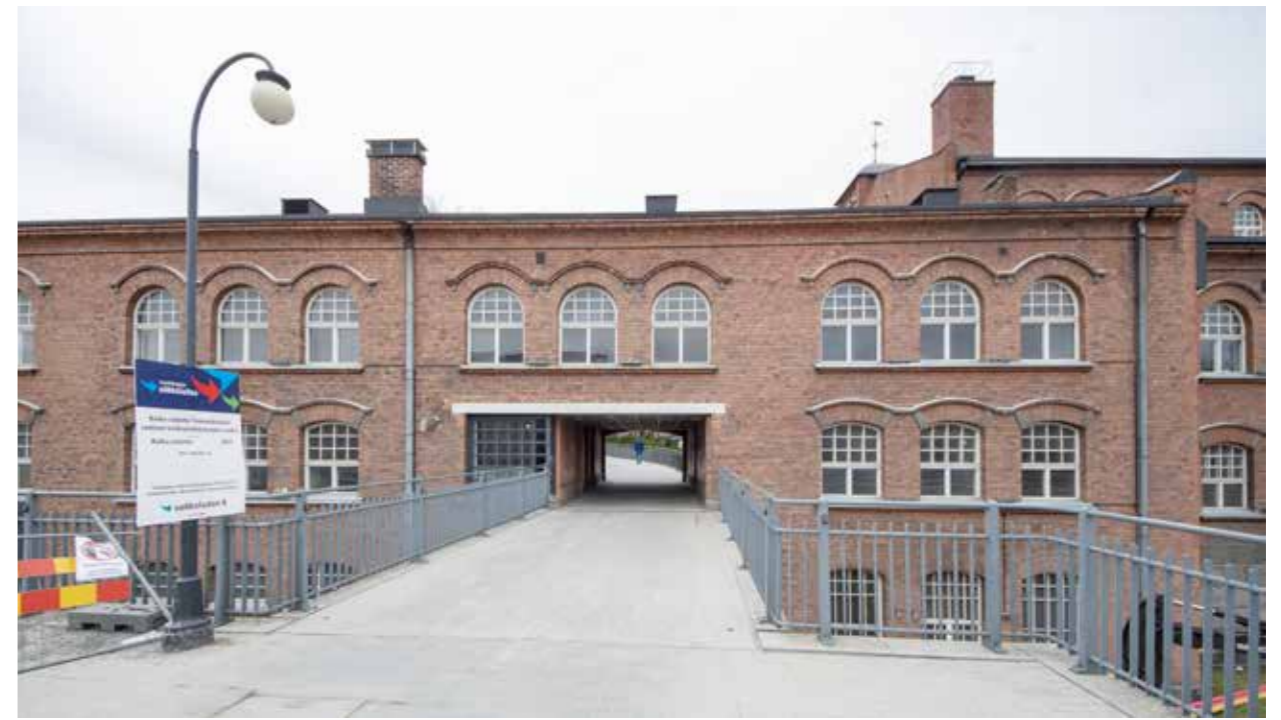
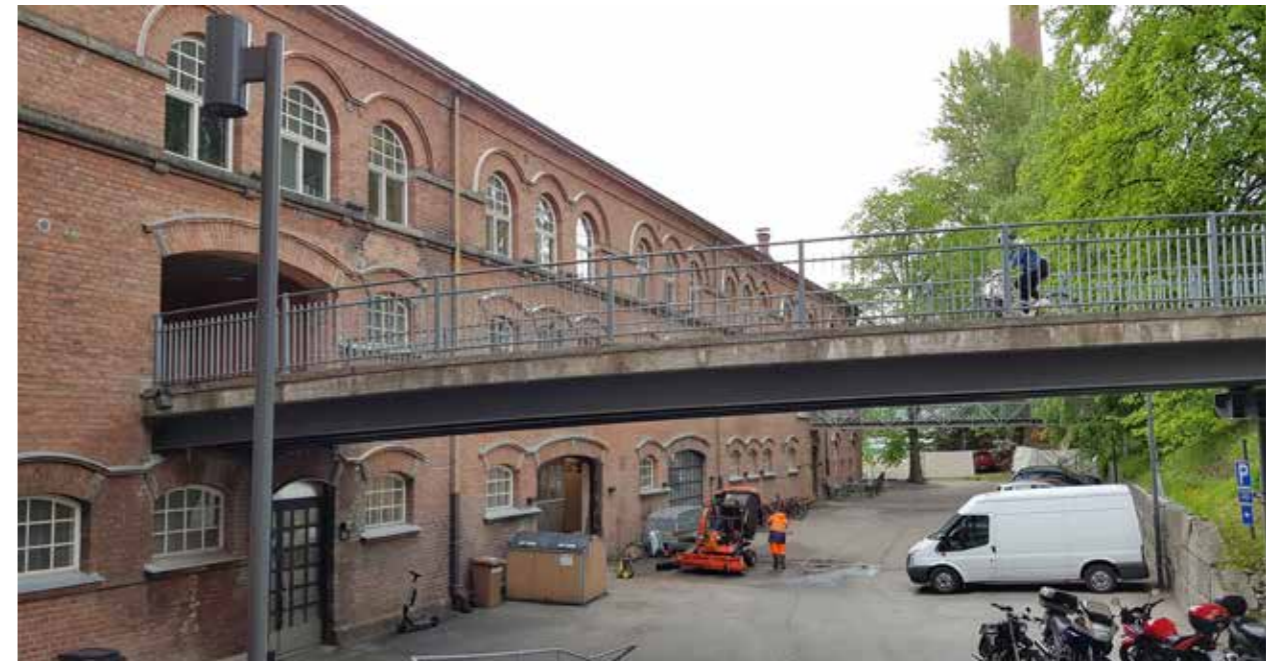
**2000 Kevyenliikenteen silta**

Julkinen kevyenliikenteen ulkoväylän lävistys rakennuksen ensimmäisen kerroksen tasossa.

Kevyenliikenteen silta 28.5.2019.
Hanna Lyytinen,
Arkkitehtitoimisto Hanna Lyytinen Oy.

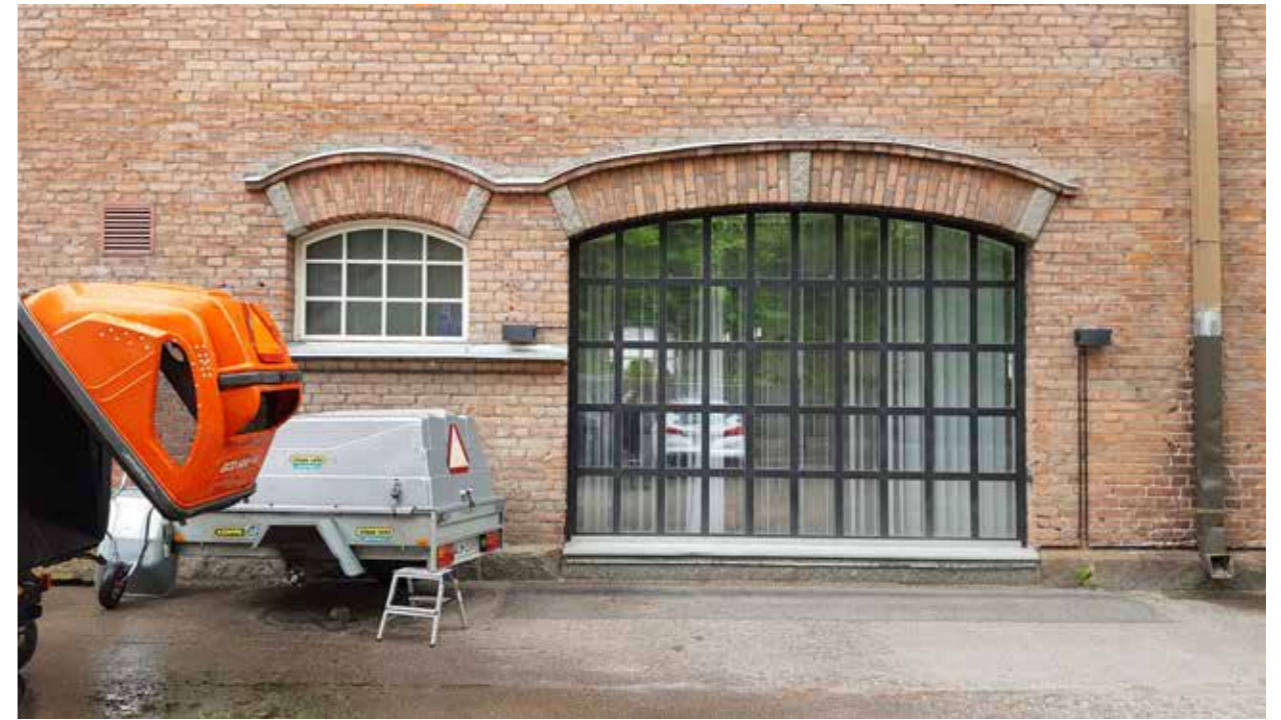
Uuden kuntosalin ikkuna, joka on tehty vanhan oven paikalle.
Hanna Lyytinen, 28.5.2019,
Arkkitehtitoimisto Hanna Lyytinen Oy.

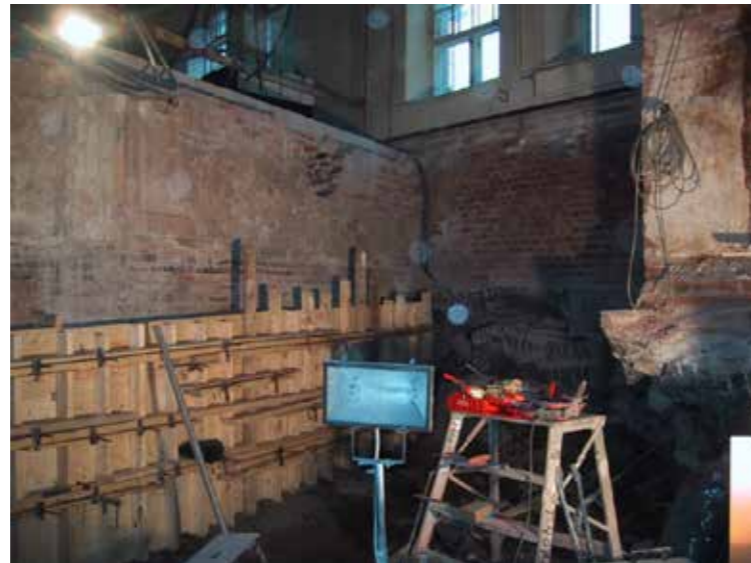
Kellotornirakennuksessa alkuperäinen maantasokerros oli noin kaksi metriä nykyisen pääkerroksen alapuolella. Kuva kellarin laajennustyömaalta tammikuussa 2001.
Arkkitehtitoimisto Hanna Lyytinen Oy, 2001.

Syksyllä 2000 käynnistyneen rakennustyömaalla purkutyövaiheessa tuli esiin, että Federleyn uudisrakennuksen kerrostasot olivat muuttuneet vanhan pakkaushuoneen korkeuksista. Kellotornin kohdalla pääkerroksen lattia oli noin 2 metriä nykyisen lattiatason alapuolella.

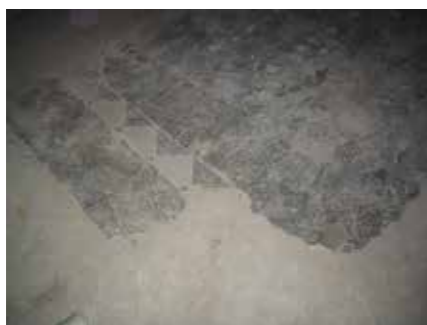
yllä
Purkutöissä syksyllä 2000 paljastui kalanterisalin alkuperäinen salmiakki-ruudutettu laattalattia ja lattiaan valetut kiskot. Laatta Villeroy & Bochin pinta-krakeloitu keraaminen laatta, värit vaalea ja tumma ruskea.

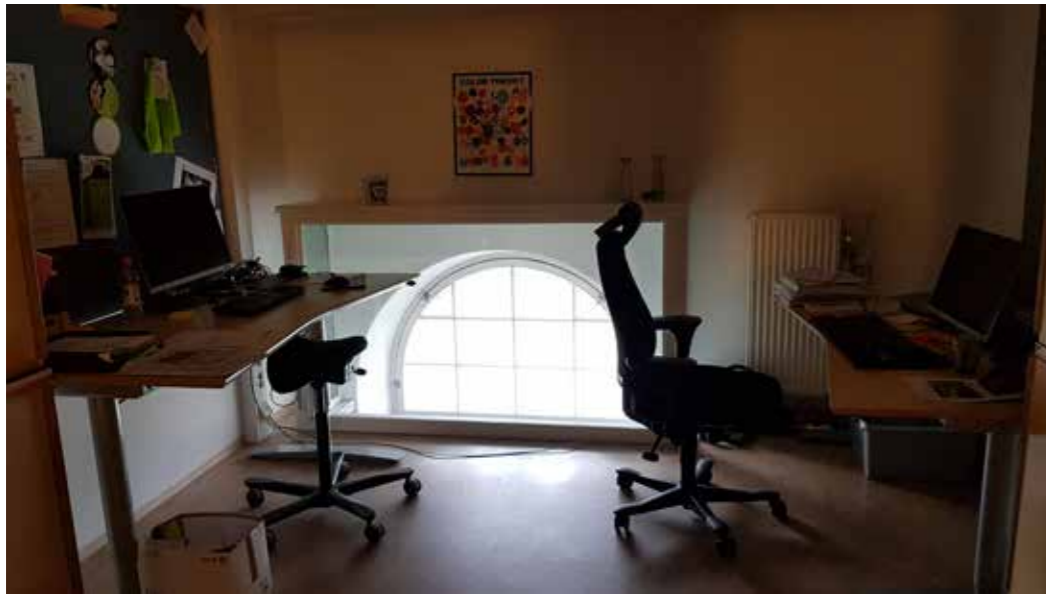
kuva yllä
Koteloitu iikkuna toimistohuoneessa.
4.kerros.
Hanna Lyytinen, 28.5.2019,
Arkkitehtitoimisto Hanna Lyytinen Oy.

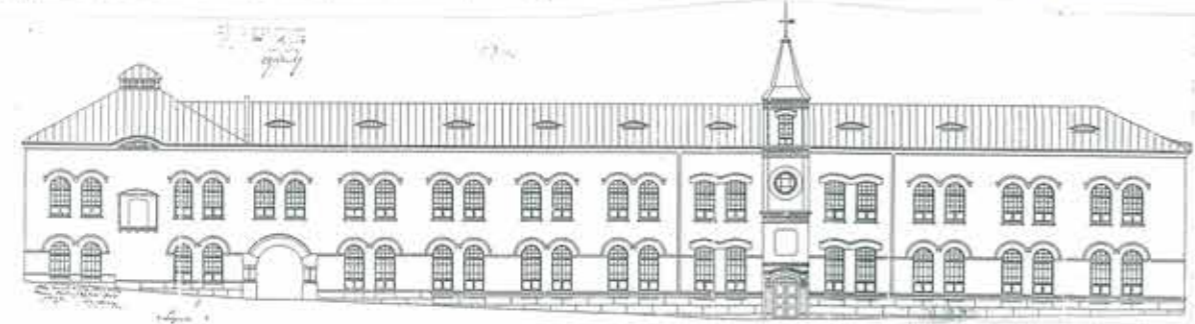
1904
Birger Federley, arkkitehti
(rakva)

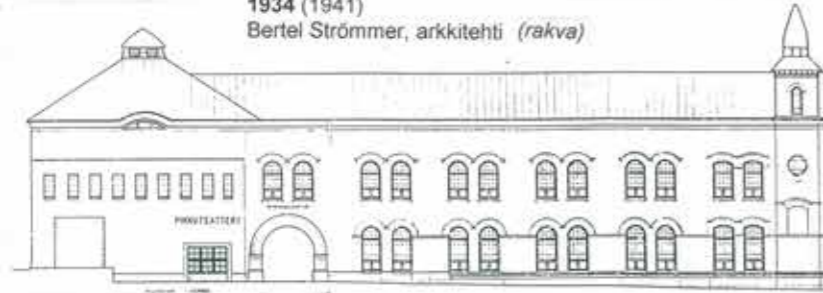
1980
Teatteri valm. 1983
(rakva)

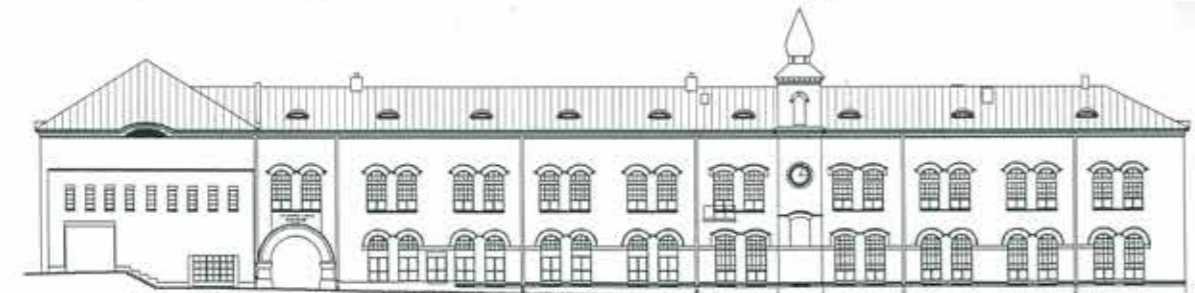
2000
Ajantasapiirustus (TIKE)

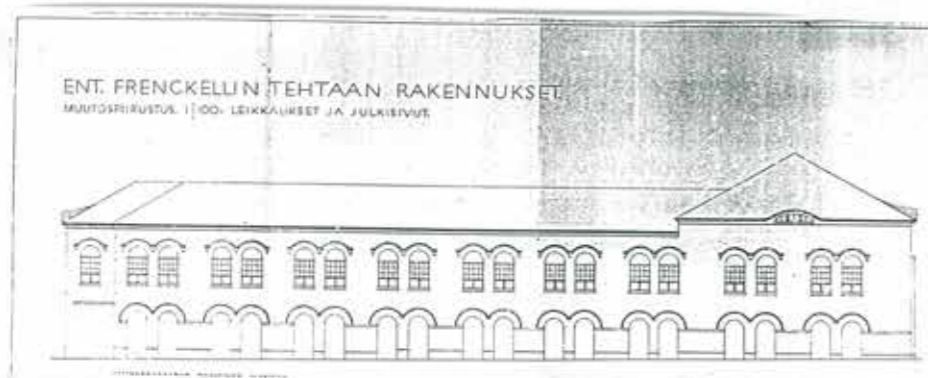
1934 (1941)
Bertel Strömmer, arkkitehti
Tampereen kaupungin rakennusviraston
arkkitehtiosasto
(rakva)
1984 käytävän aukotuksen lasitus

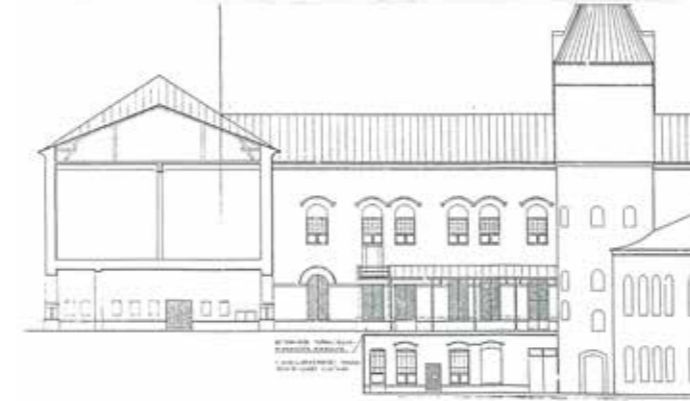
1980
Teatteri valmis 1983
(rakva)

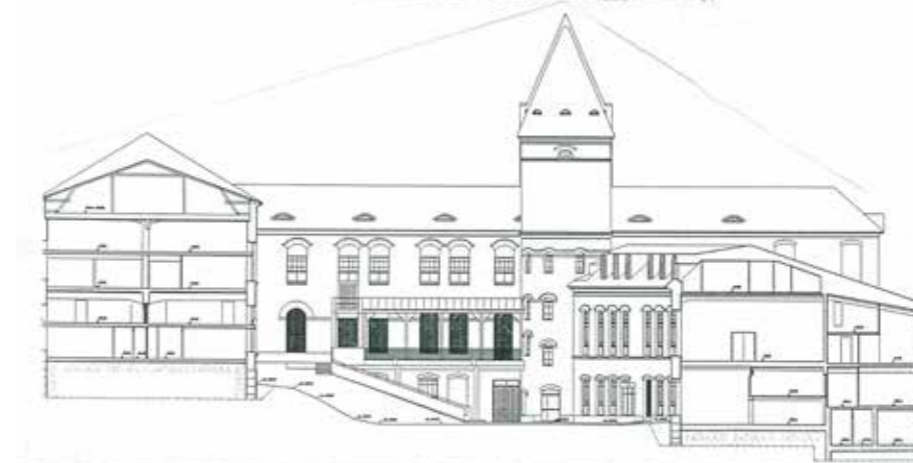
2000
Ajantasapiirustus (TIKE)

Frenckellin pohjoissiiven pihisivun vaiheet
Kopiot julkisivusuunnitelmista

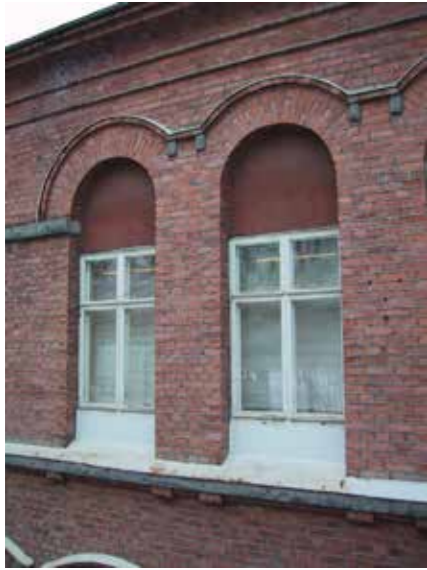
E-siipirakennuksen eteläjulkisivun ikkunoi-
ta 30-luvulta. Lunetti oli peitetty rappauk-
sella. Kuva vuodelta 2000.

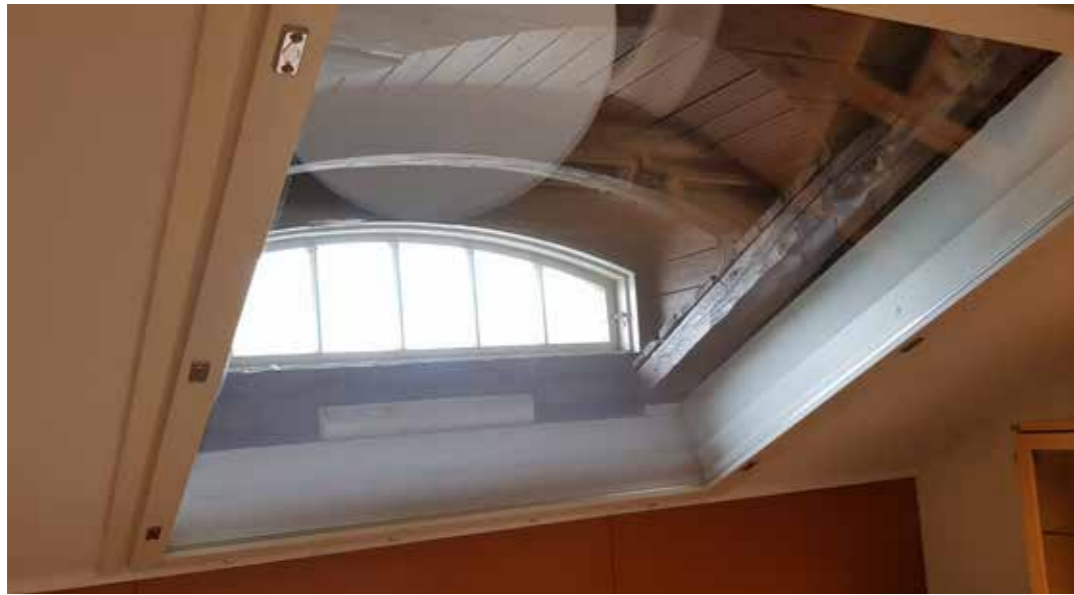
alla
Ullakon eli 3.kerrosen muutospirustus 2003. Tampereen Tilakeskus Liikelaitos, arkkitehtiyksikkö, arkkitehti Mauri Niemi 2001. TAPSA.

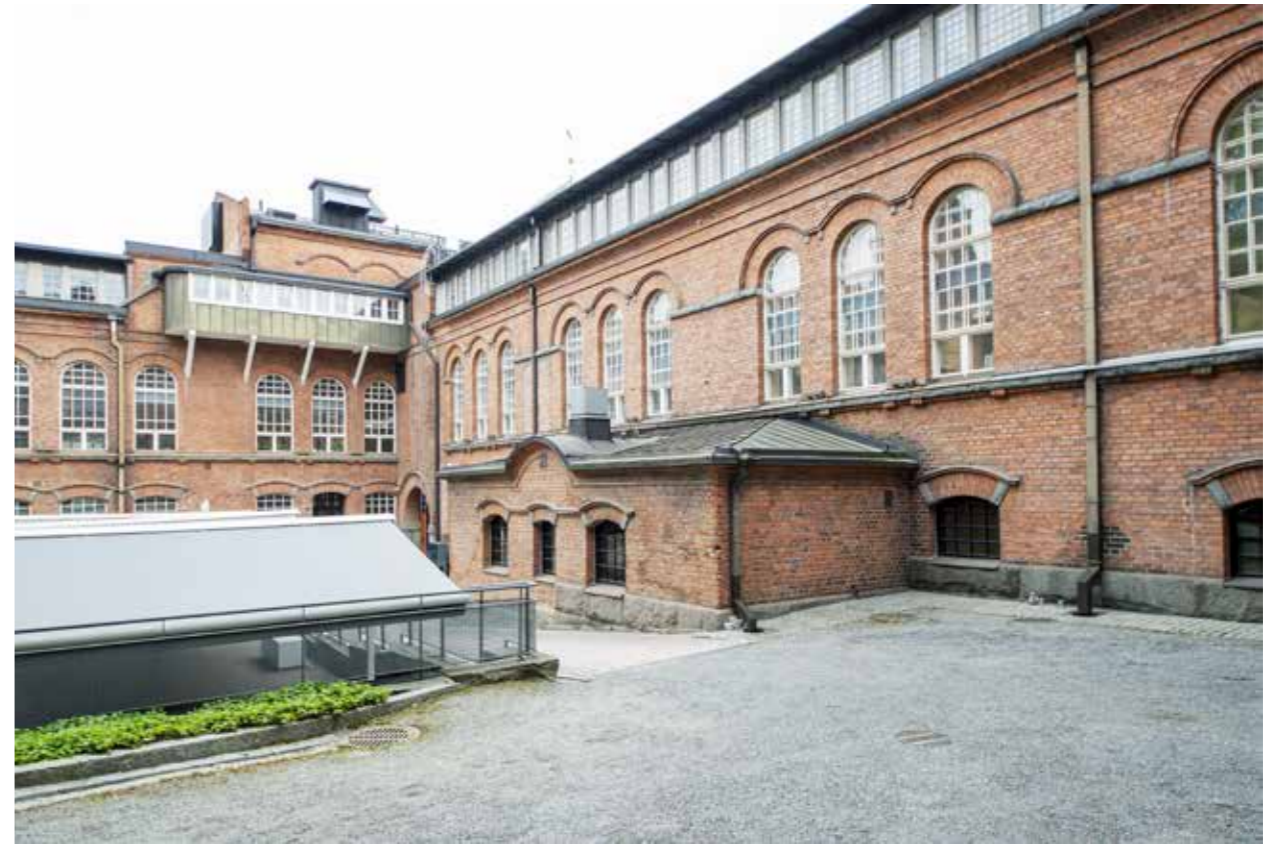
yllä
Paperikonesalisiipi sisäpihalta, uudet ikkuna ullakkokerroksessa. Kerttu Loukusa, 5.10.2019, Arkkitehtitoimisto Hanna Lyytinen Oy.

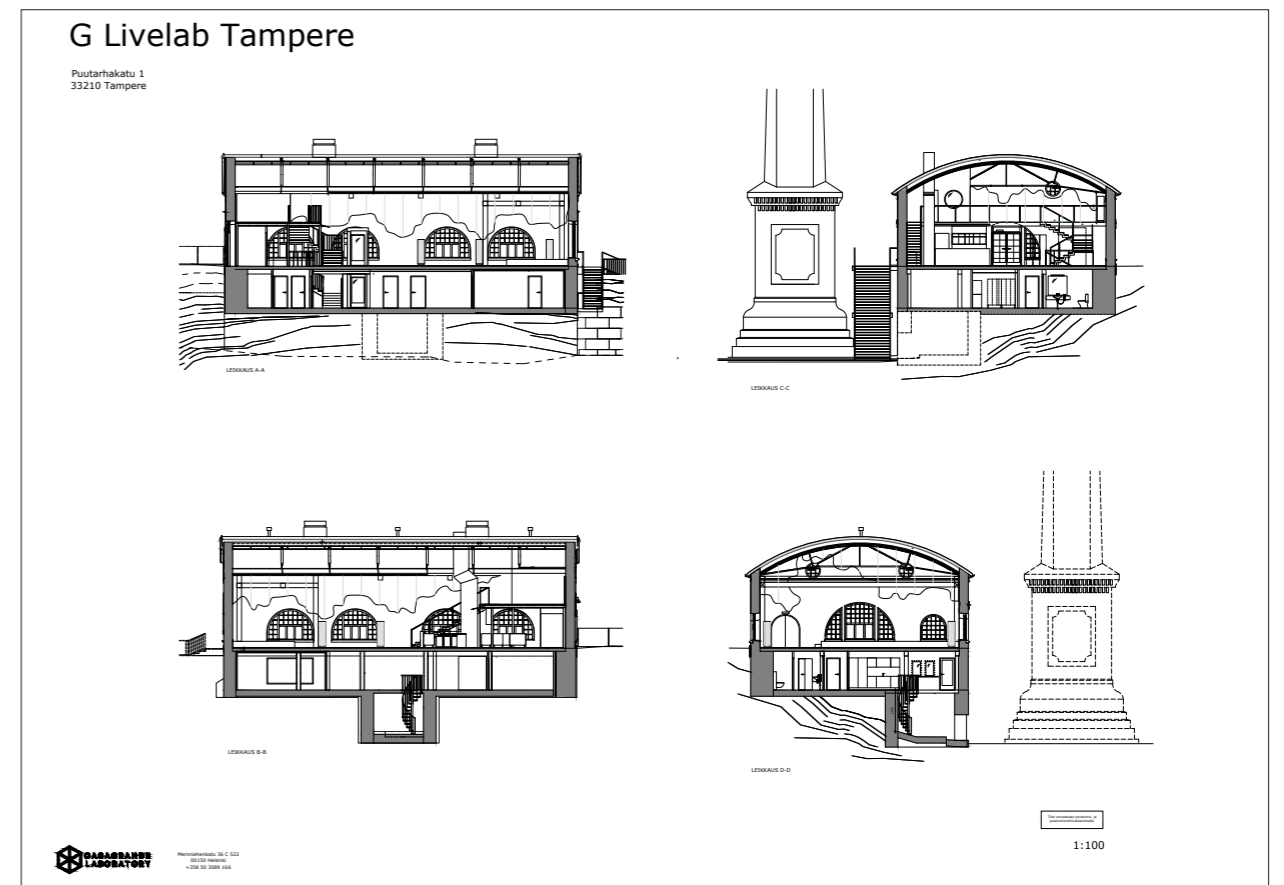
Suunnitelmapäiirustukset pannuhuoneen muuttamisesta G Livelab -musiikkiklubiksi. Casagrande Laboratory, 2018-2019. lähde: <https://www.givelab.fi/tampere/info/>

Korjauksessa sisätilat kunnostetaan ja vesikate uusitaan. Katon alkuperäinen teräskattoristikko säilytetään. Pääkerrokseen sijoitetaan musiikkisalin lisäksi kahvilaravintola ja baari, saliin lisätään parvikerros, alakertaan esiintyjien pukuhuoneet (backstage-) ja harjoitustila. Kerrosten välille tulee hissi. Rakennuksen länsisivulle Laikunlavan suuntaan rakennetaan terassi, jota tullaan mahdollisesti laajentamaan kosken puolelle itään.⁴⁹ Entinen tehtaan pannuhuone avataan musiikille elokuussa 2019.⁵⁰

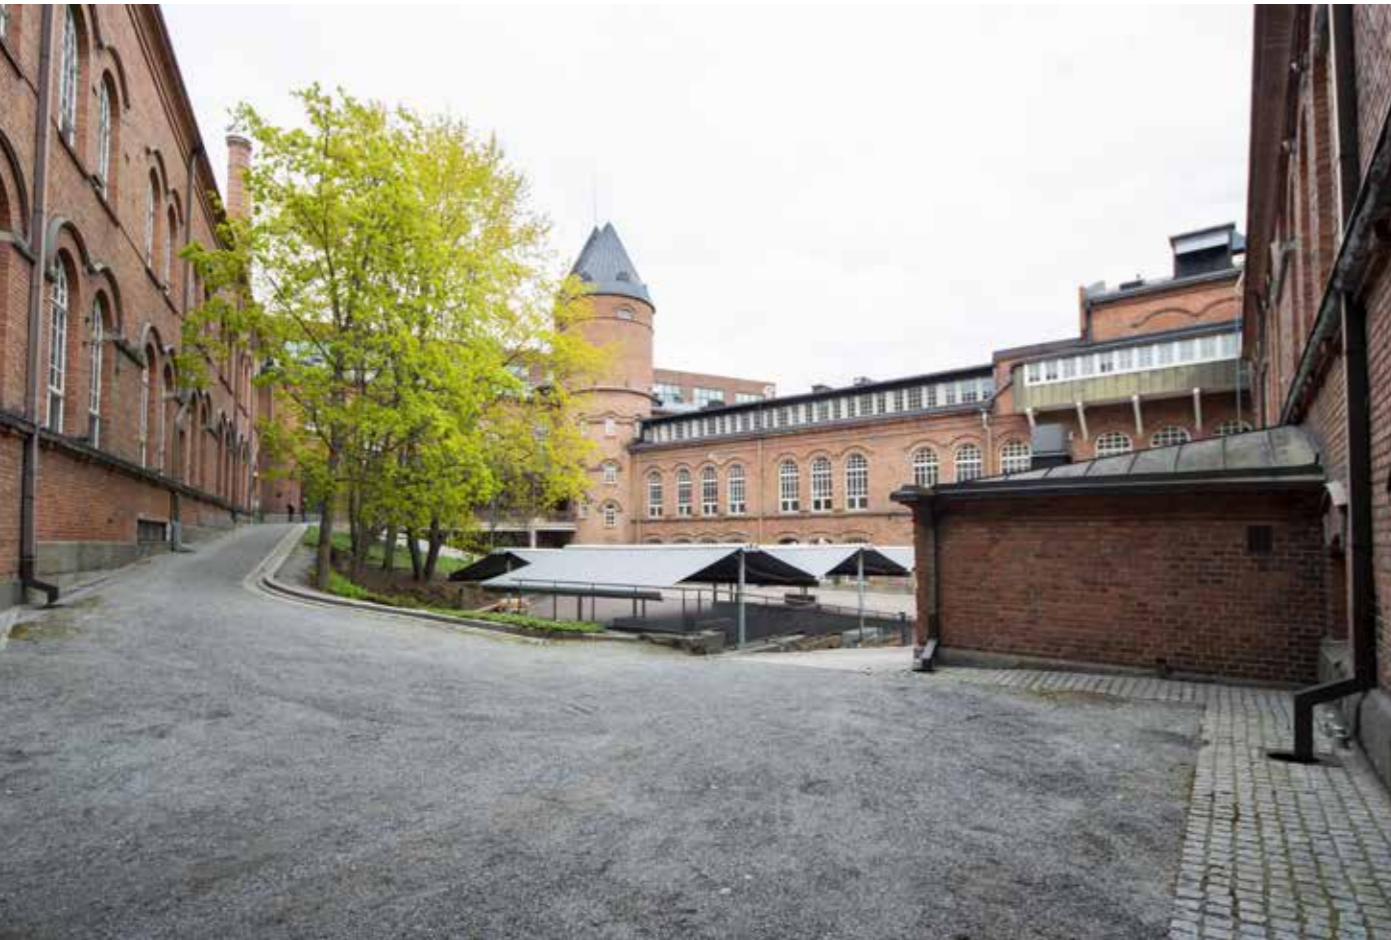
Sisäpihan julkisivut
Kerthu Loukusa, 10.5.2019,
Arkkitehtioimisto Hanna Lyytinen Oy.

Punatiiliset massiiviseinät on muurattu ristilimityksellä ja viimeistely makkara- eli pyörösaumoin. Ikkunaa kehystävään kaariholvaukseen on muurattu graniittinurkkakoristeet lohkopintaisesta kivistä. Porttiholvien reunuspilarit ovat ristipäähakattua graniittia. Ikkunoiden yläosat ovat puolipyöreät ja ne avattiin näkyviin 2007 valmistuneessa korjauksessa. Sokkeli lohkottua harmaagraniittia. Vesikate on mustaksi maalattu, konesaumattu teräsotulevy. Vesikate on uusittu vuoden 2000-2007 peruskorjauksessa.

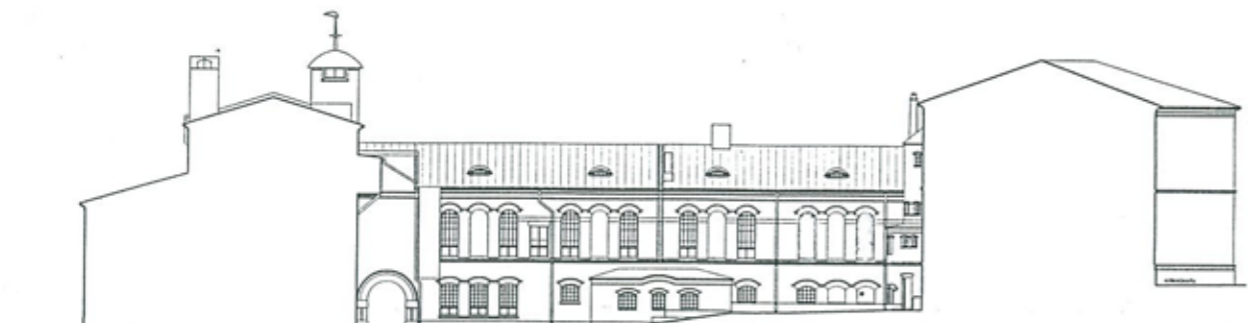
ullakko	I1	1904-06
2.krs	I4	1996
1.krs	I5	1975
		I1

Ikkunatyypikaaviot
Kalanteri C ja Paperikonesali siipi E

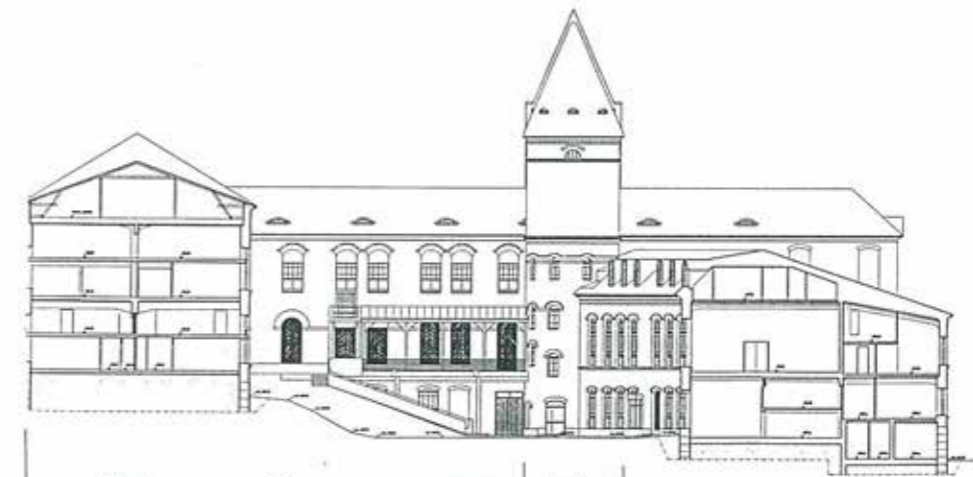
ullakko	I1	1916	torni
2.krs	I2	1916	I1
1.krs	-		1905-07
pohjakrs	I2

Ikkunatyypikaaviot
Satakunnankadun siipi D

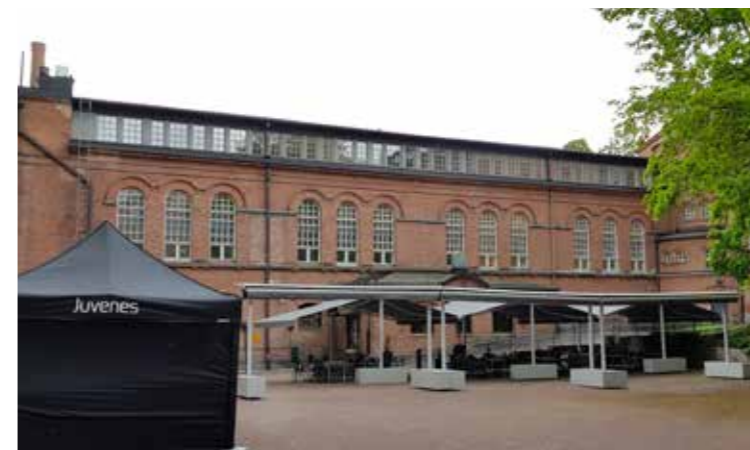
Uusia ikkunoita vesikatolla sisäpihan puolella. Hanna Lyytinen, 28.5.2019. Arkkitehtitoimisto Hanna Lyytinen Oy.

Ullakon käyttöönnotossa korvattiin sisäpihan lappeella pieniä lunetti-ikkunoita suuremmilla, lisättiin korotettuihin tiloihin ikkunalasiseiniä ja sekä uusia lappeen suuntaisia ikkunoita. Kadun- ja koskenpuoleisia kattoikkunoita ei muutettu.

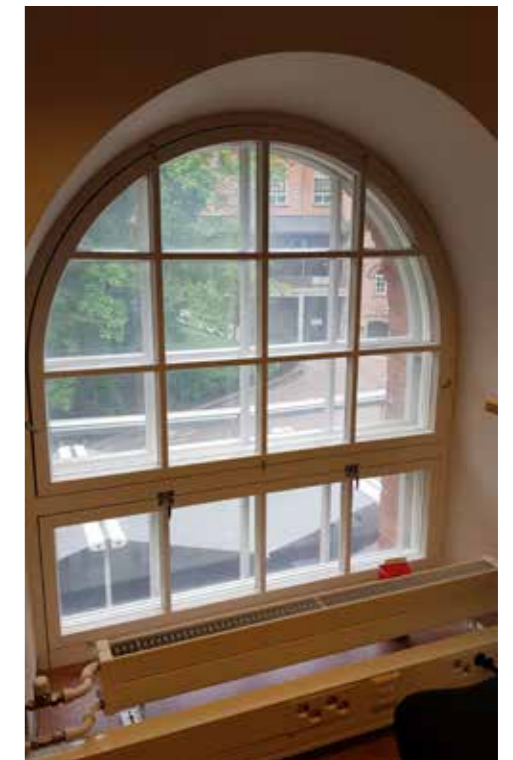
Ikkunasuunnitelmia vuosilta 2000-2007. Vasemmalla uusi nauhaikkuna ja oikealla kunnostettava vanha ikkuna. Tampereen tilapalvelut Oy.

PUUIKKUNAT		SIVU 1	
IKKUNATUNNUS	I 38, 41, 44, 47, 50, 53, 55, 59	KÄTIS. LKM	0 8
IKKUNATUNNUS	-	V	-
Ikkunakaavio katsottuna ulkoapäin 1:50 1 ikkuna tai ikkunatyyppi/ kaavio		Ikkunakaavio katsottuna ulkoapäin 1:50 1 ikkuna tai ikkunatyyppi/ kaavio	
OMINAISUUDET	VARUSTUS	TUOTENRO, MATERIAALI	
Ikkunatyyppi	Uusi, sisään- ja ulkopuolelta aukeava	I	Saranoitteenä
Aihe/laatu	MSEL-puuikkuna	T	Nostolossarano
Karmi	Puukarmi, avoava n.175 mm	OO	Sormihaka
Puite	Puitteet minkä, ulkopuolelta	♦	Salpa Irtop.
Lasitus	Salpa 4 + 4 mm eristyslasien	♦	Salpa kiintop.
Lasitukset	Ulkopuolelta kts. sisäp. puulista	♦	Pilkäsalpa Irtop.
Pintakäsitt.	Puitteet ja karmit maalattuja	♦	Pilkäsalpa Irtop.
Väri	Sisäpinnat: valkoinen	♦	Lukko
VIITTEET	Kts. työselitys	J	Vedin
HUOMI		→	Haka, aukkipitoite
FRENCKELL Frenckellinkatu 2 33100 Tampere		SUUNNITTELU KSA ARK 5-4002 ARK 5-4002 306A53 24.6.2004

VANHAT PUUIKKUNAT		SIVU	
IKKUNATUNNUS	Fortuska / tuuletusikkuna	KÄTIS. LKM	0 -
IKKUNATUNNUS	1 ikkuna tai ikkunatyyppi/ kaavio	V	-
Ikkunakaavio katsottuna ulkoapäin 1:50 1 ikkuna tai ikkunatyyppi/ kaavio		Ikkunakaavio katsottuna ulkoapäin 1:50 1 ikkuna tai ikkunatyyppi/ kaavio	
OMINAISUUDET	VARUSTUS	TUOTENRO, MATERIAALI	
Ikkunatyyppi	Vanhajo/aukuttu, sisään- ulos aukeava puulaikkunalla	I	Saranoitteenä
Aihe/laatu	Minty	T	Nostolossarano
Karmi	Puukarmi, avoava n.175 mm	OO	Sormihaka
Puite	Puitteet puuta	♦	Salpa Irtop.
Lasitus	Lasit 3 tai 4 mm	♦	Salpa kiintop.
Lasitukset	Kts. työselitys	♦	Pilkäsalpa Irtop.
Pintakäsitt.	Puitteet ja karmit maalattuja	♦	Pilkäsalpa Irtop.
Väri	Valkoinen	♦	Lukko
VIITTEET	Kts. työselitys	J	Vedin
HUOMI		→	Haka, aukkipitoite
FRENCKELL Frenckellinkatu 2 33210 Tampere		SUUNNITTELU KSA, MA ARK 2-4063 ARK 2-4063 306A23 4.3.2002

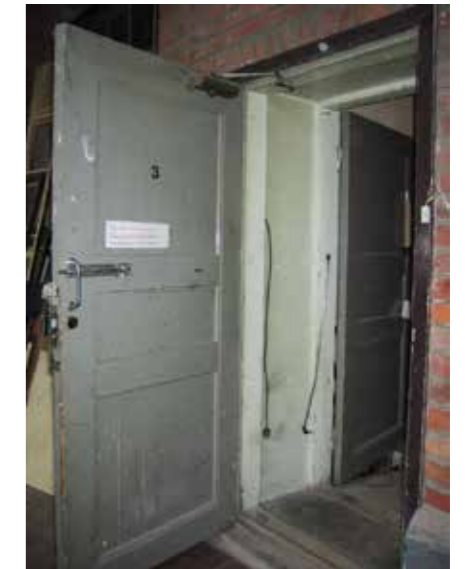
D-siiven kellarin ulko-oven sisäpinta. Arkkitehtitoimisto Hanna Lyytinen Oy, 2000.

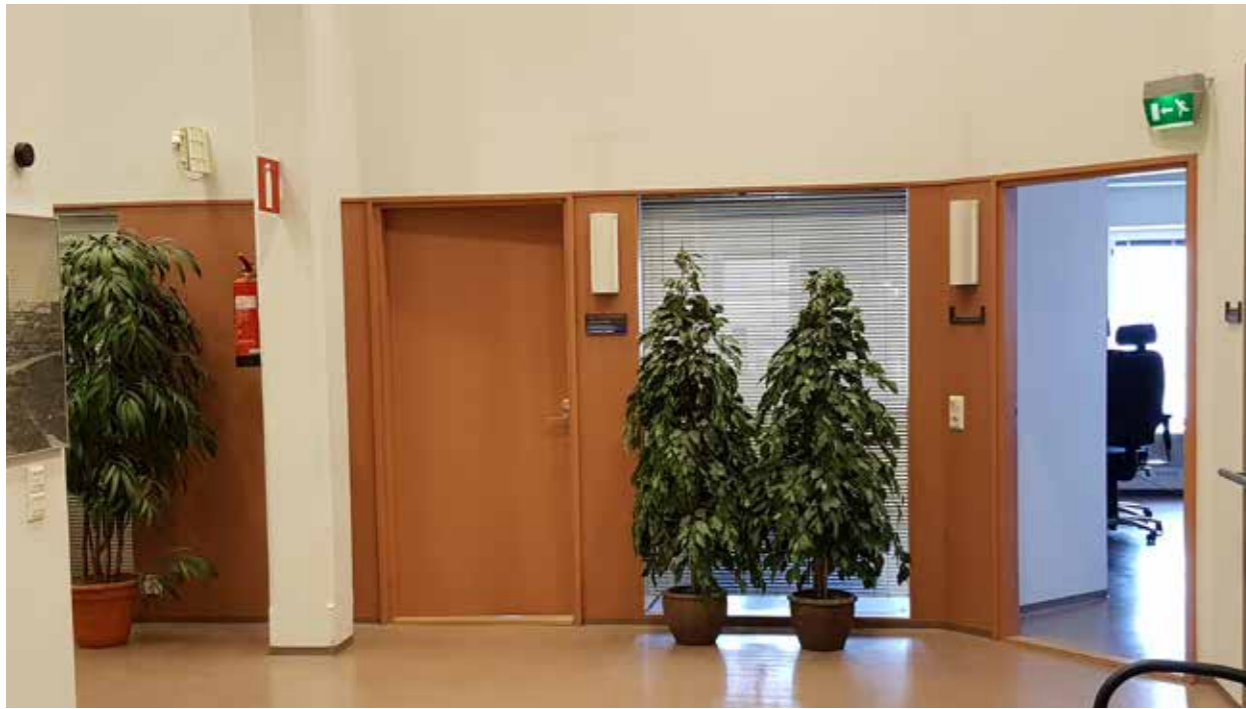
Uusia toimistohuoneiden sisäovia ja sähköpieliä. Hanna Lyytinen 28.5.2019, Arkkitehtitoimisto Hanna Lyytinen Oy.

Uudet puiset sisäovet ovat pääasiassa mdf-levypintaisia, huullettuja, maalattuja tai kuulolakattuja laakaovia. Oviin rakennettiin rakennusaineisia sähköpieliä.⁸

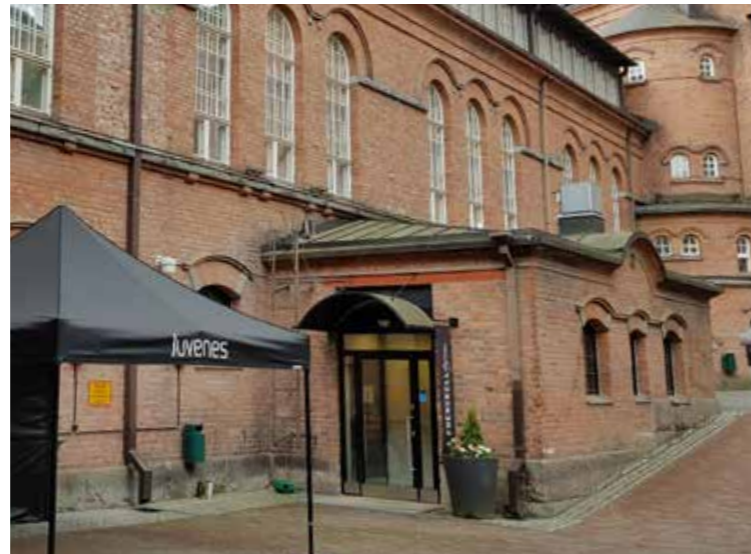
Henkilöstöravintolan uusi metalli-lasiovi. Hanna Lyytinen 28.5.2019, Arkkitehtitoimisto Hanna Lyytinen Oy.

Korjauksen yhteydessä osa vanhoista ovista kunnostettiin. Suurin osa sisäovista purettiin tilamuutosten yhteydessä. Lisäksi tehtiin uusia metalli- ja puurakenteisia ovia. Kunnostetut ovet ovat lähinnä ulko-ovia.⁷

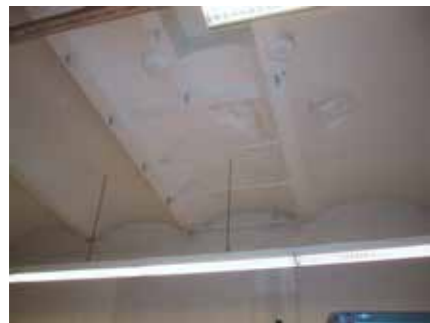
yllä
Hollanterin maantasokerroksen arkiston kappaholveja vuonna 2000, Arkkitehtitoimisto Hanna Lyytinen Oy.

Molempien korkeiden pääkerrosten rakennejärjestelmä on ulkoseinämuurien ja yhden tiilipilaririvin varaan tuettu I-teräspalkkisto, jonka väliin kantavaksi välipohjaksi on holvattu tiilinen kappaholvi. Kappaholvissa on esillä useita suuria, Ø 200 mm, teräspulttien kantoja tai kierretankojen prikoja. Kiinnikkeet viittaavat joko rakenteen vahvistamiseen tai muuttamiseen tai ne ovat jääneet muistoiksi tehtaan laitekiinnikkeistä.

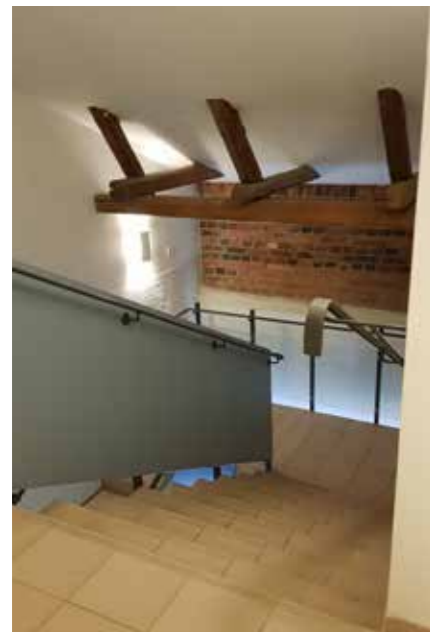
Puurakenteita näkyvillä Kalanterin ullakokerroksessa.
Hanna Lyytinen 28.5.2019, Arkkitehtitoimisto Hanna Lyytinen Oy.

Puinen kattopalkkisto, villatäytteinen alapohja lepää betonipalkiston päällä.

Vuosien 2000-2007 muutoksessa kalanterin ullakon käyttöönotossa lämmöneriste uusittiin ja sijoitettiin vesikatteen suuntaisesti.

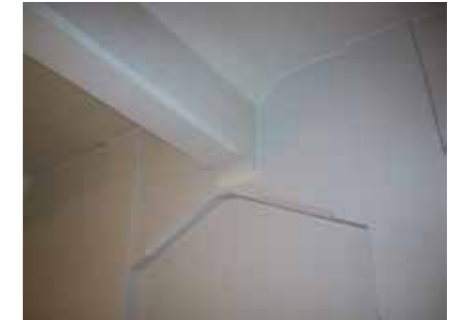
Teräsbetonirakenteita hollanterin koskenpuoleisessa toimistosiiiven 1. kerroksessa vuonna 2000. Arkkitehtitoimisto Hanna Lyytinen Oy.

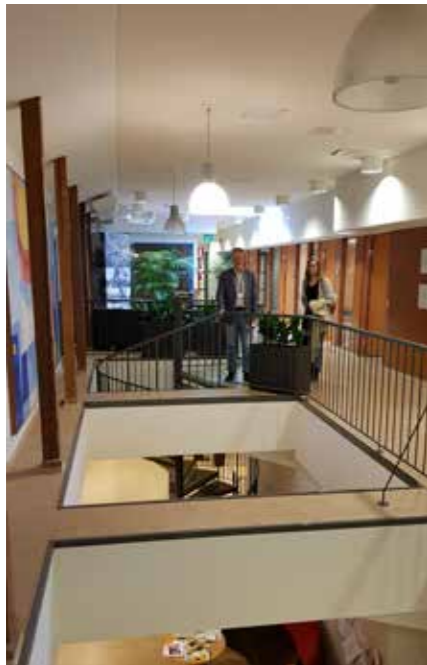
Ullakon puupilarirakenteita ja välipohjan avaukset.
Hanna Lyytinen 28.5.2019, Arkkitehtitoimisto Hanna Lyytinen Oy.

Kantavat puupiirusta vesitetyt kattotuolit säilytettiin pääosin. Kattotuolit uusittiin vain sisäpihan ullakoilla, joilla räystästä kohotettiin sisätilan laajentamiseksi. Ullakon yläpohja lisälämmöneristettiin. Vesikate uusittiin 0,6 mm paksuisella kuumasinkityllä konesaumattulla teräspellillä, joka maalattiin.³

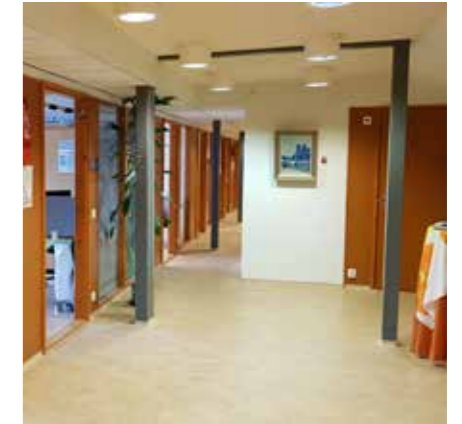
Uusia teräspilareita Satakunnankadun siivessä.
Hanna Lyytinen 28.5.2019, Arkkitehtitoimisto Hanna Lyytinen Oy.

Kellareita syventämisen ja korjauksen yhteydessä valettiin uusia kantavia teräsbetonianturoita, -muureja, pilareita ja -palkkeja sekä maanvaraisia laattoja. Lisäksi vanhoja kantavia rakenteita vahvistettiin.
