Rakennushistoriallinen selvitys

kohde Frencellin vanha paperitehdas, Tampere

tilaaja Tampereen kaupunki, Kiinteistöt, tilat ja asuntopolitiikka / Kirsti Hankela, hankearkkitehti

työryhmä Arkkitehtitoimisto Hanna Lyytinen Oy / Kerttu Loukusa arkkitehti ja Hanna Lyytinen arkkitehti

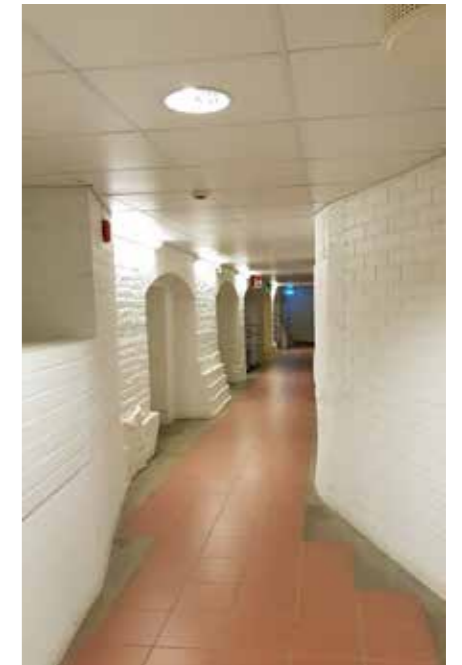
Kalanterin kellarin rakenteita 2019. Vanhoja rakenteita on vahvistettu.
Hanna Lyytinen 28.5.2019, Arkkitehtitoimisto Hanna Lyytinen Oy.

Kellareita syventämisen ja korjauksen yhteydessä valettiin uusia kantavia teräsbetonianturoita, -muureja, pilareita ja -palkkeja sekä maanvaraisia laattoja. Lisäksi vanhoja kantavia rakenteita vahvistettiin.

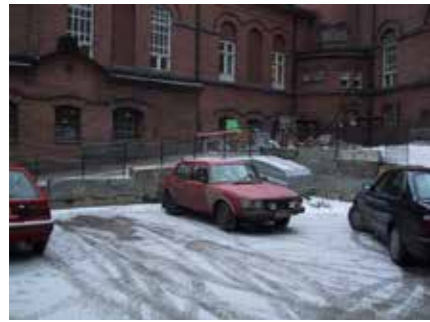
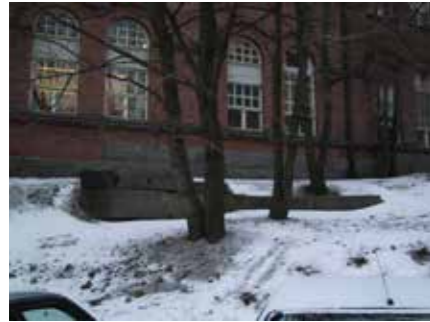
Kuvat yllä
Sisäpihan graniittipengerrykset 2000.
Arkkitehtioimisto Hanna Lyytinen

Sisäpihan pengerrykset ajoittunevat pysäköintialueen rakentamiseen pihamakasiinirakennuksen purkamisen 1960 jälkeen.

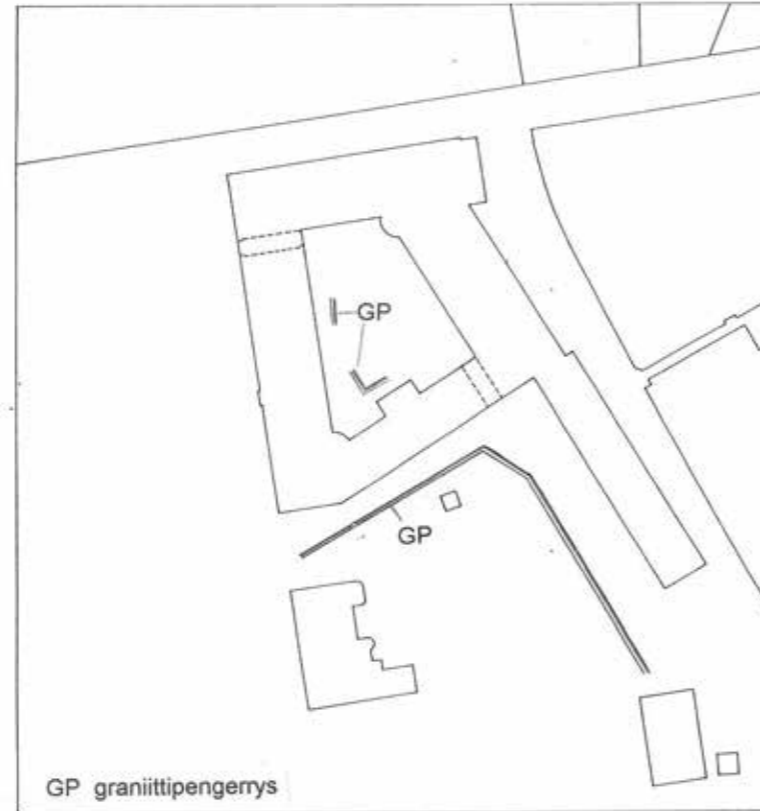
Asemapiirroskaavio graniittipengerryksistä
Arkkitehtioimisto Hanna Lyytinen Oy, 2000.

Paperikonesali- ja lumppusiipien edustalla oleva graniittipengerrys liittyy paperikonesalisiiven rakentamiseen; vielä 1902 paikalla sijaitsi puutarha ja kuivaamorakennus, mutta muutamaa vuotta myöhemmin perustustyömaalta otetussa valokuvassa pengerrys näkyy.

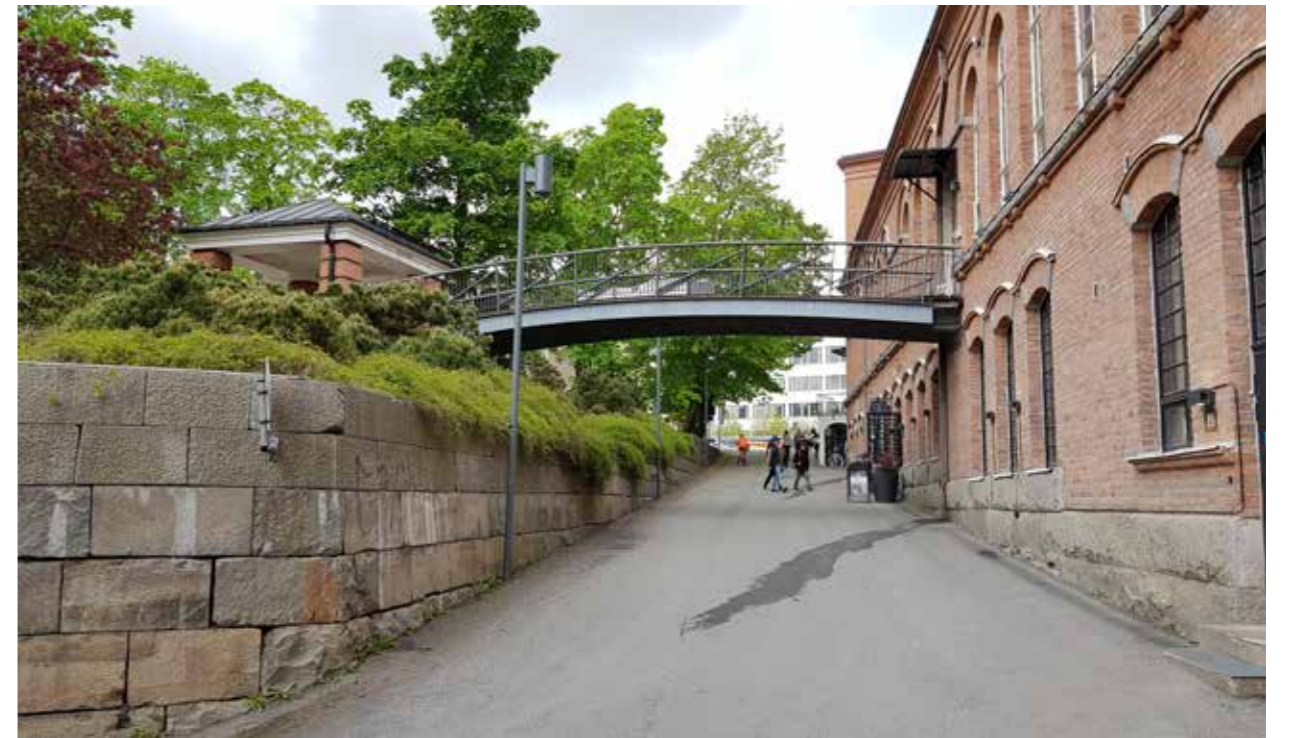
yllä
Puistosiiiven pengerrys ja Frontin kulkusilta.
Hanna Lyytinen 28.5.2019.
Arkkitehtioimisto Hanna Lyytinen

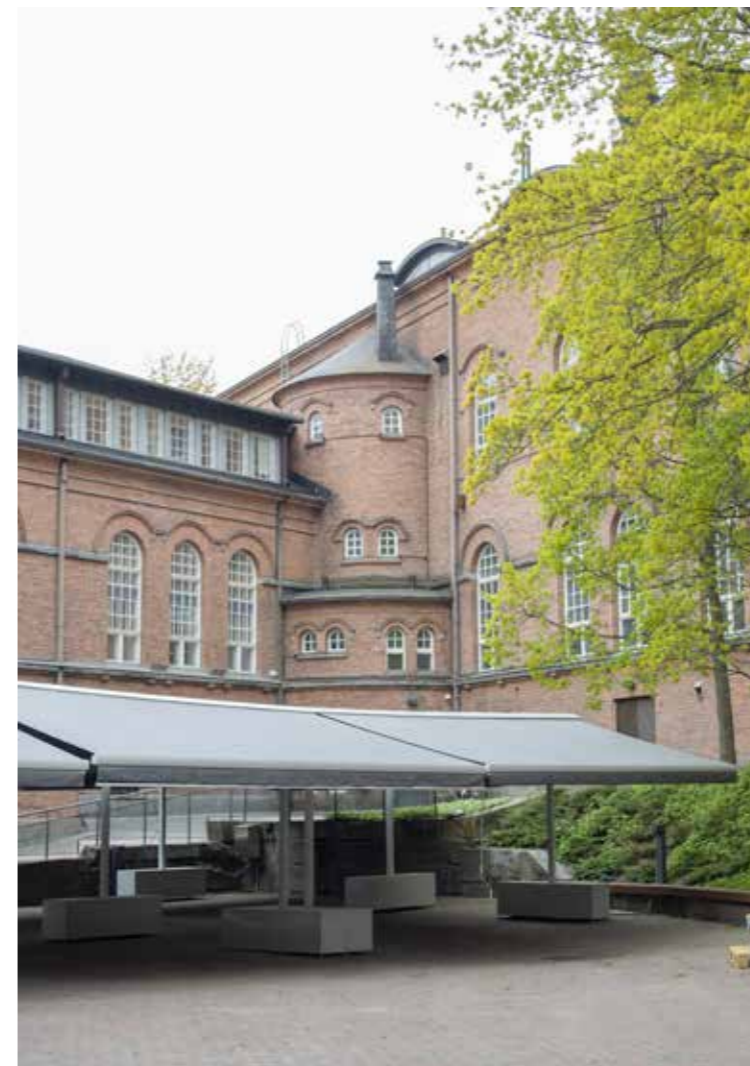
vasemmalla
Frenckellin sisäpihan pengerrys katoksen alla.
Kerftu Loukusa, 10.5.2019.
Arkkitehtioimisto Hanna Lyytinen

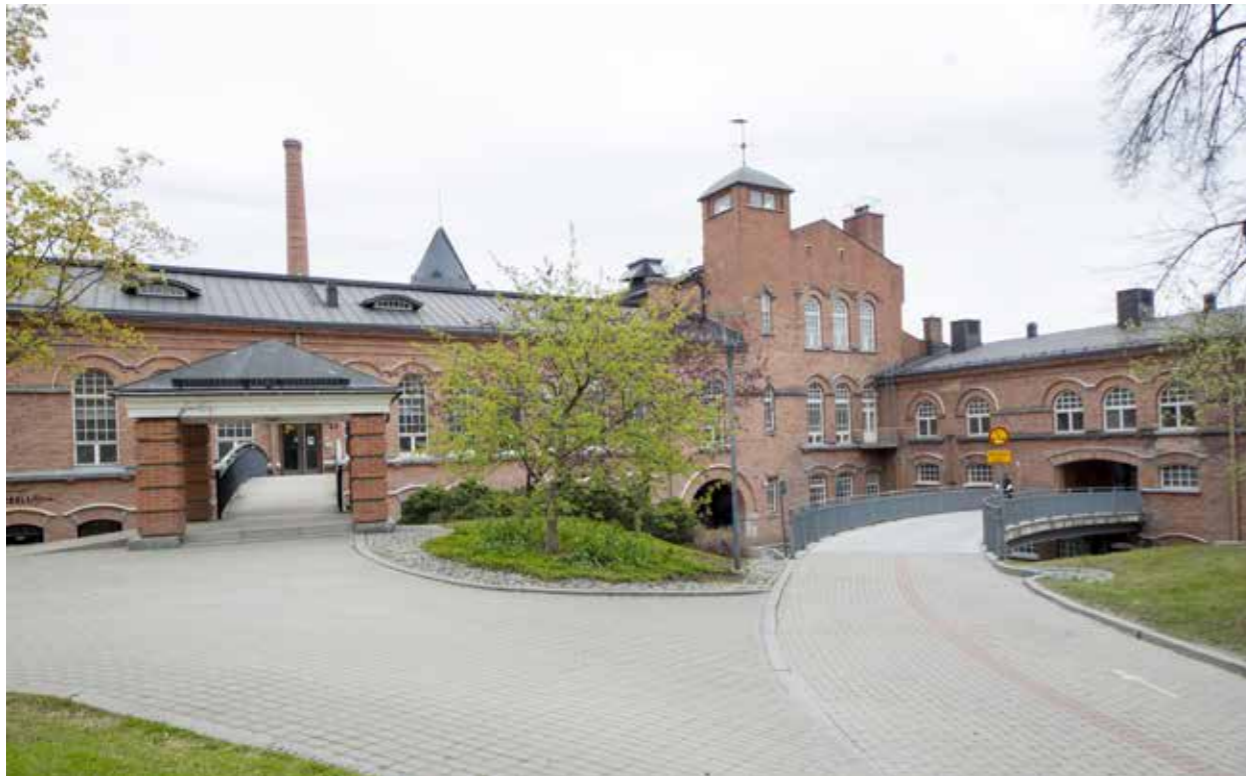
Kuvassa vasemmalla Frontin sisäänkäyntipaviljonki ja kulkusilta ja oikealla lumppusiiven lävistävä kevyen liikenteen yhteys ja kulkusilta.
Kerttu Loukusa, 10.5.2019.
Arkkitehtioimisto Hanna Lyytinen

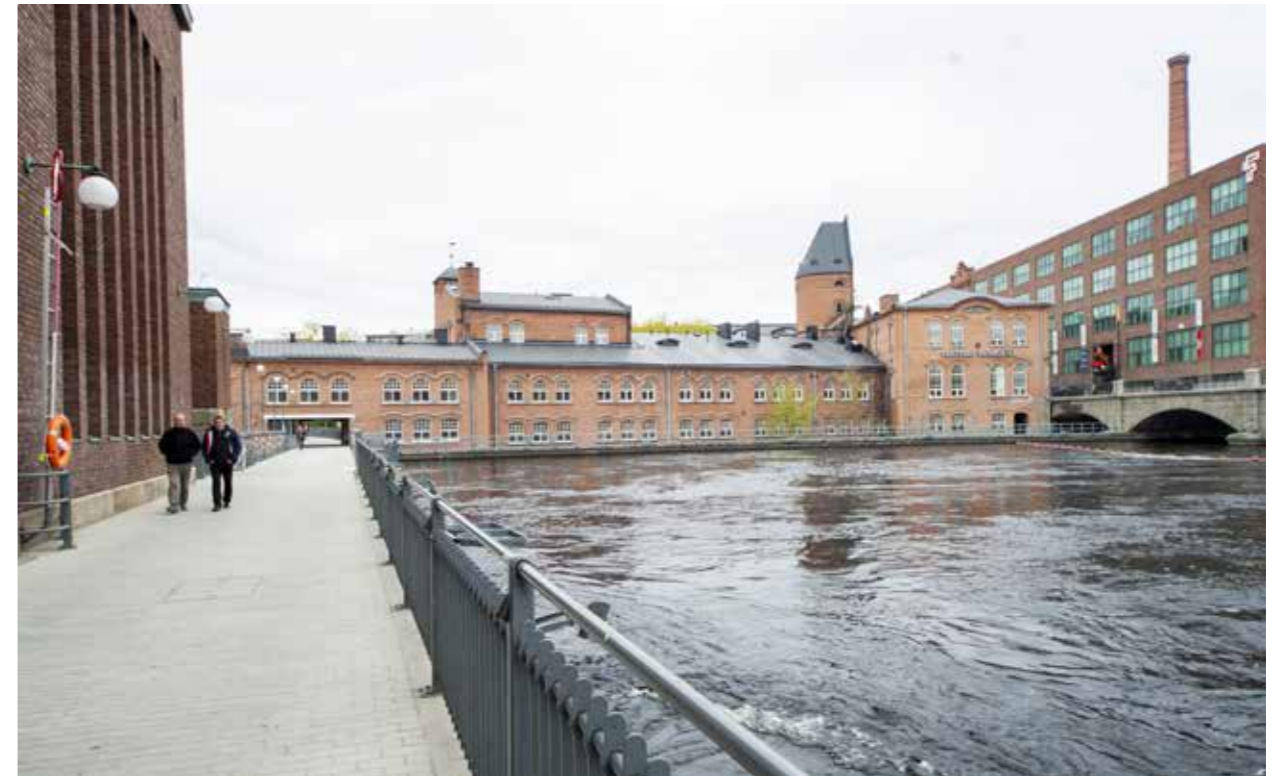
Kevyen liikenteen kulkusilta kosken puolelta.
Kerttu Loukusa, 10.5.2019.
Arkkitehtioimisto Hanna Lyytinen.

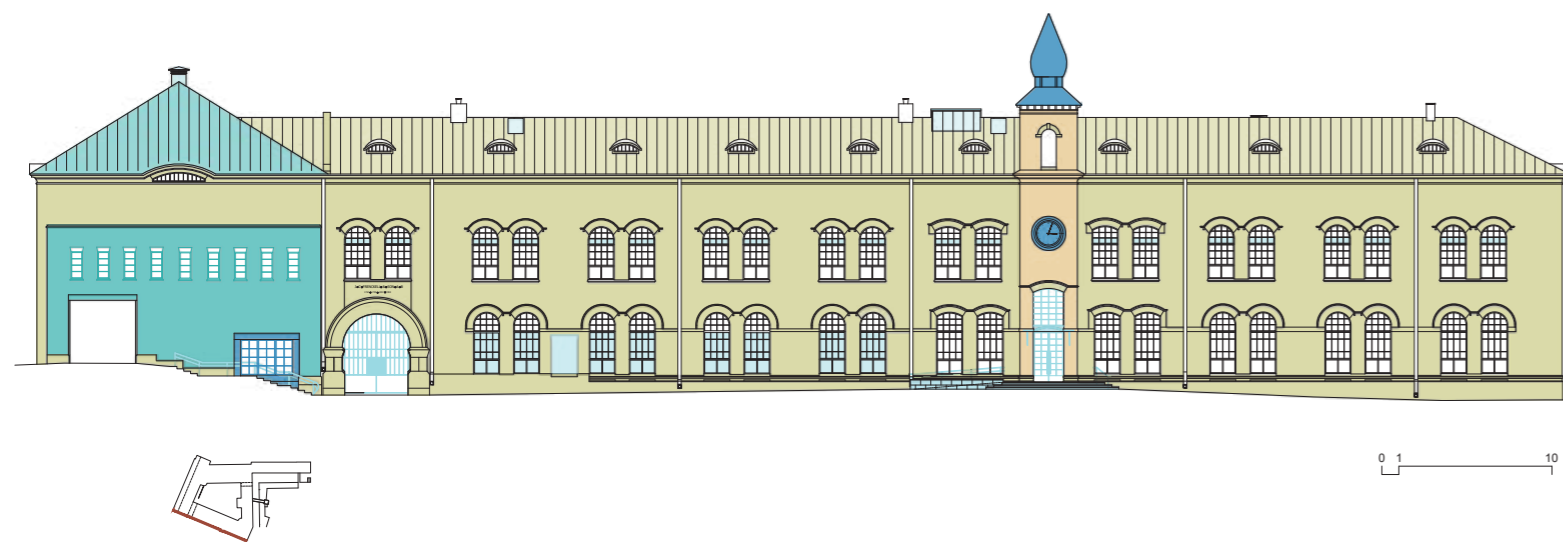
**Säilyneisyyskaavio**

Kosken puolen julkisivu, Hollanteri, Lump-pusiipi ja Satakunnan siiven länsipääty
Arkkitehtitoimisto Hanna Lyytinen Oy,
2019.

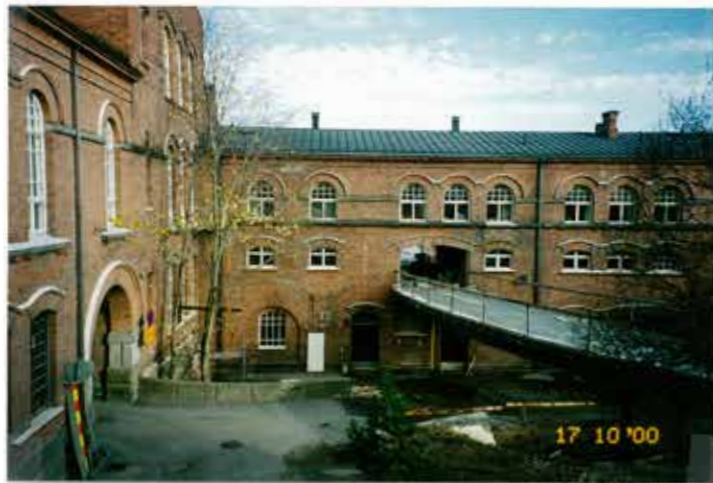
Frenckell Valokuvaliite nro 1

- 1 5
 - 2 6
 - 3
 - 4
- 1 B-siipi länteen ja uusi kevyenliikenteen silta
 - 2 E-siipi, teknisen palvelukeskuksen Frontin yhdyssilta
 - 3 B-siipi eteläjulkisivu
 - 4 A-siipi, yhdyssilta A ja B- siipirakennusten välillä
 - 5 E-siipi ja entinen liimakeittitorni
 - 6 B-siipirakennuksen länsisivun eteläpääty

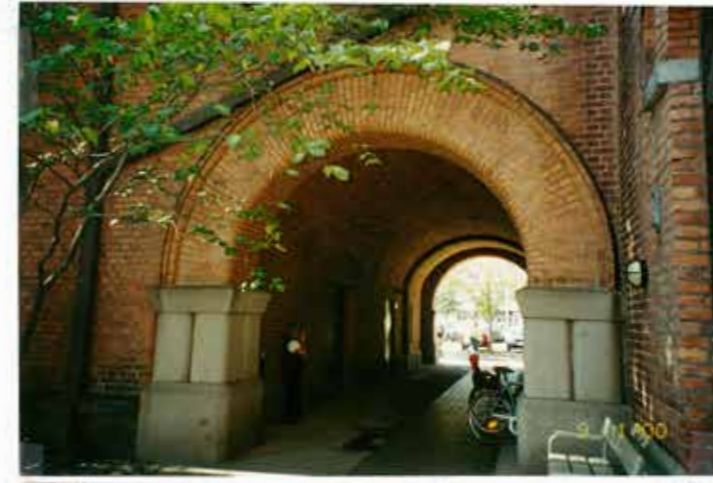
Frenckell Valokuvallite nro 2

- 1 5
 - 2 6
 - 3
 - 4
- 1 Pääportti pihan puolelta, C-siipi
 - 2 Pääportin vuosiluvut: 1762 J.C. Frenckellin II 1 paperitehdas Järvenojaan, 1783 Tampereen paperitehdas perustetaan, 1832 J.C. Frenckellin III omistukseen ja 1904 kaikki tämä kaiverrettiin graniittiin yhtiön nimen alle
 - 3 Satakunnankadun kävelyarkadi
 - 4 A-siiven pihan julkisivua
 - 5 C-siiven pihisivun autotallin oviaukko
 - 6 D-siiven 1930-luvun uusi ikkuna

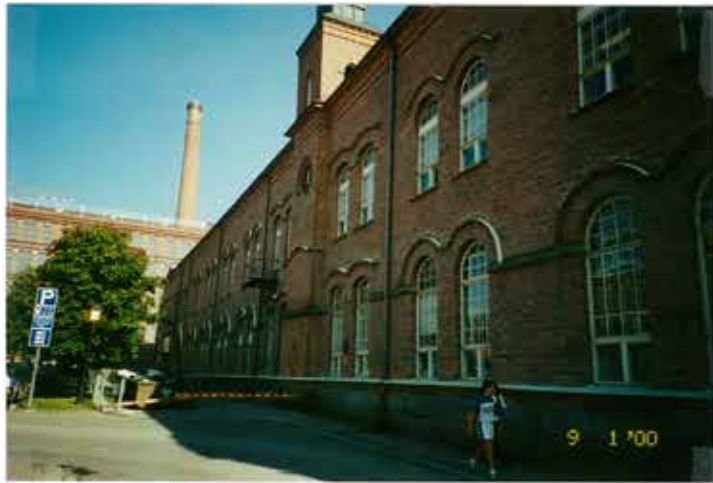
Frenckell Valokuvallite nro 3

- 1 5
- 2
- 3
- 4
- 1 C-siiven torjulkisivu länteen
- 2 kellotornin venäläisaikaisen kaksipäistä kotkaa esittävän kilven paikka, jossa ollut ikkuna 1930-luvulla
- 3 C-siiven torjulkisivun eri-ikäisiä aukkoja
- 4 hienostunut oven holvausylitys C-siiven porttikäytävässä
- 5 E-siiven 1930-luvulle ajoittuvat ikkunat ja rapattu yläosa

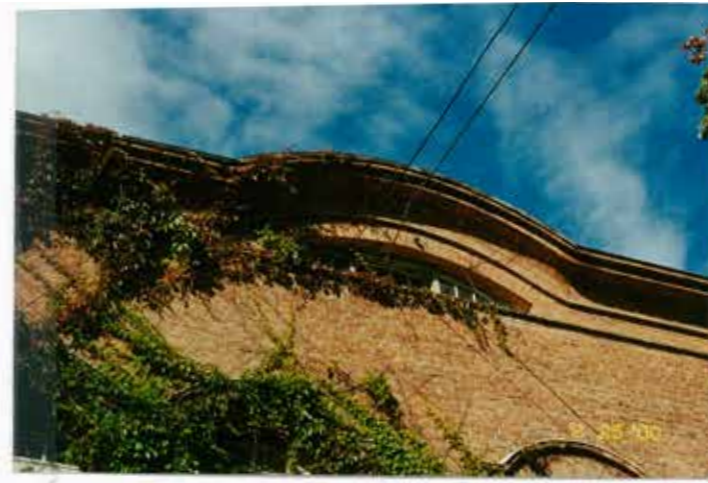
Frenckell Valokuvallite nro 4

- 1 5
- 2 6
- 3
- 4
- 1 C-siiven nurkkarakennuksen räystääsikkuna
- 2 C-siiven kellotornin 1860-luvun loivakaariset ikkuna-aukkotyypit
- 3 C-siiven torjulkisivun puolilympyrän kaarinen ikkuna-aukko
- 4 C-siiven pihasisivun ikkunoita
- 5 kappeliniivelen vanha ulko-ovi alkuperäisine vetimineen
- 6 C-siiven pihajulkisivun myöhemmin suljettu oviaukko

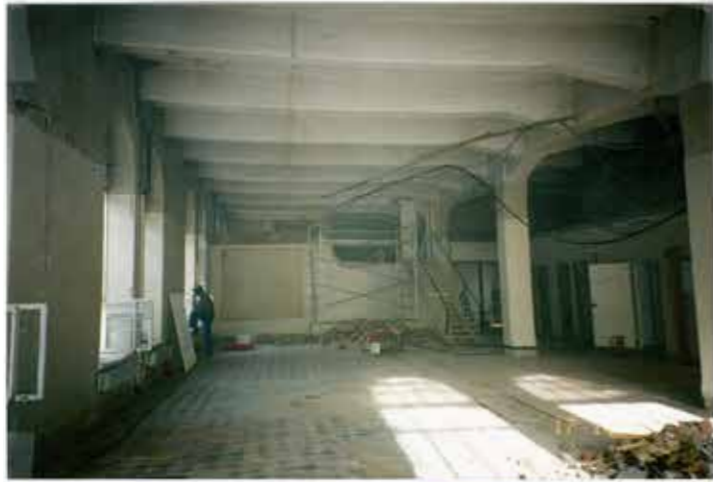
Frenckell Valokuvallite nro 5

- 1 5
- 2 6
- 3
- 4
- 1 Kalanterisali toimistohuoneiden purkutyön jälkeen, C-siipi
- 2 ripapatteri ja 2. välikerroksen ikkuna C-sivessä
- 3 ikkunan suljinhela tyyppiä 1, C-siipi
- 4 Ikkunapuitetyyppi I1
- 5 E-siiven ovipainike 1930-luvulta
- 6 laakaovi, 1940-luku, C-siipi

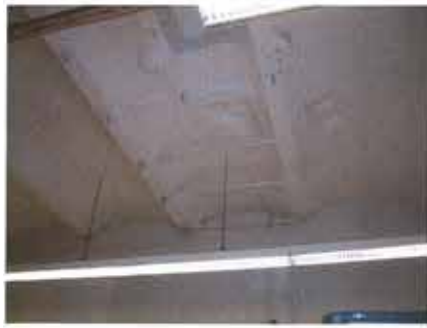
Kuvat 17 ja 18
Hollanterin maantasokerroksen arkiston kappaholveja (yllä) ja

teräsbetonirakenteita koskenpuoleisessa toimistosiiven 1. kerroksessa (alla).

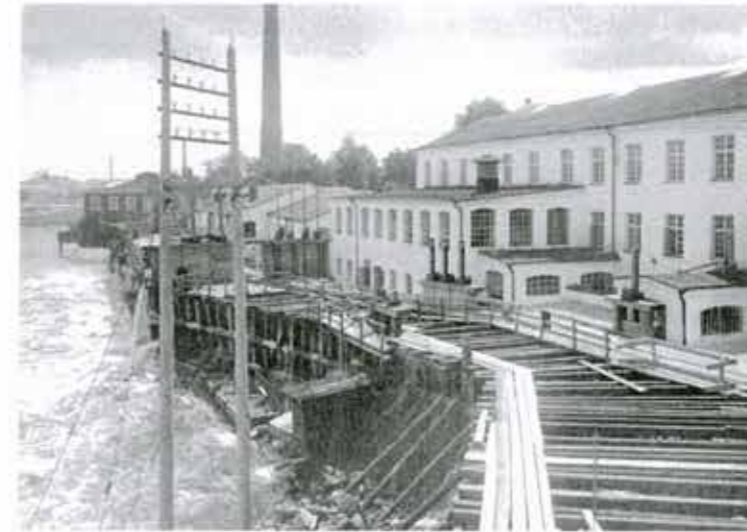
Kuva 20
Koskenrannan hollanterirakennus vesiruuhieneen ennen Federleyn uudistuksia noin 1900.
Kuvaaja: I.K.Inha
Lähde: Tampereen museot, kuva-arkisto
Numero: HM 1502:15

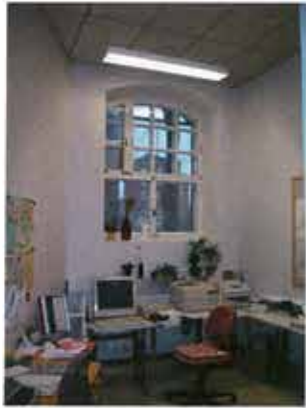
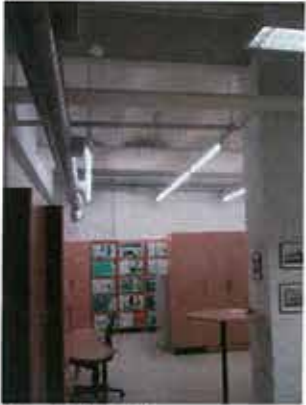
Kuvat 21 ja 22
Toimisto koskenrannassa D-
siiven puoleisessa päässä
(ylempi kuva). Arkistotila
entisessä hollanterisalissa
(alempi kuva).

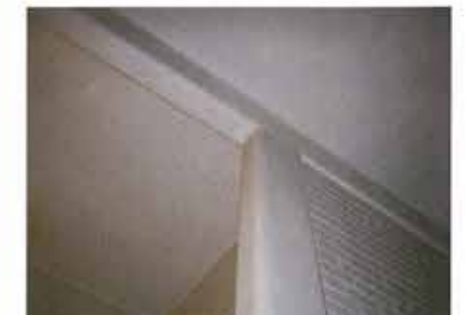
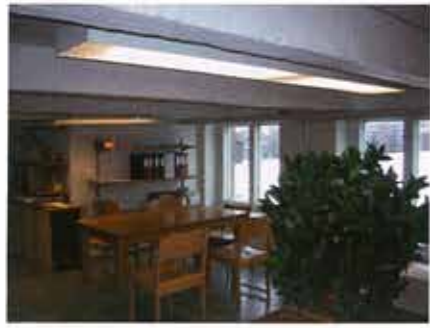
Kuva 28

Kuva 27
Liimakeittiötornin betonirakenteita

Tanssiteatterin toimisto- ja kokoustila entisen liimakeittiötornin alemmalla tasolla. Rautabetonirakenteet ajoittuvat paperitehtaan jälkeiseen aikaan.

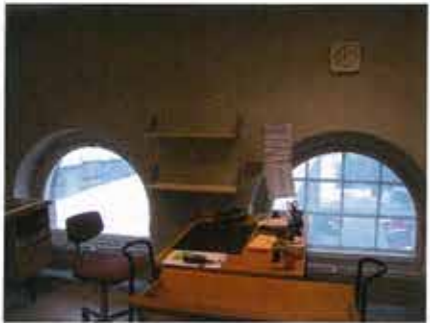
Kuva 29

Liimatomin 3. kerroksen ylempi välikerros. Tanssiteatterin toimistotiloja

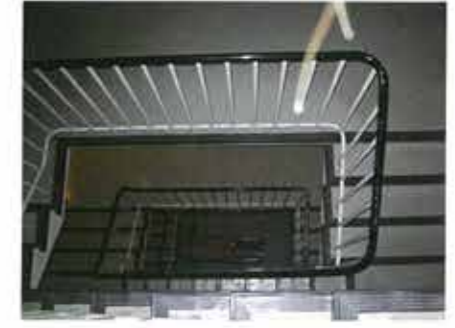
Kuva 30

A-siiven porrashuone ylätasanteelta alaspäin.

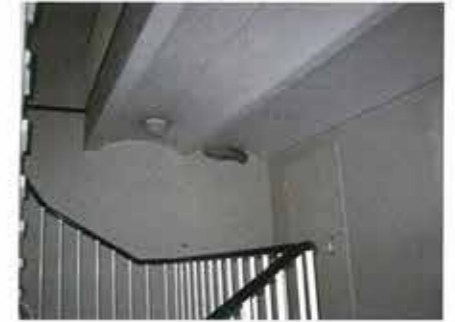
Kuva 31

Porras 30-luvulta, sisäkaton kappaholvit 1800-luvulta.

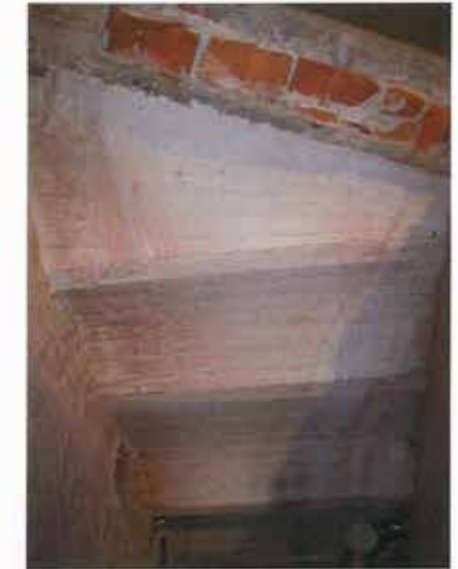
Kuva 49
Kellarin Monier-betoniholveja

Kellarin kattoholvistossa on useita eri rakenneratkaisuja. Kantava pystyrakenne muodostuu seinämuureista ja keskipilaristosta. Lisäksi kellarissa on kaksi pitkittäistä muuratun tiilipilaristolijan varaan kaariholvattua tiilipalkkia. Tiilipalkin I- profiilien varaan on kahdella eri leveydellä muottiinvalettuja betonisia kaariholveja, nk. Monier-holveja.

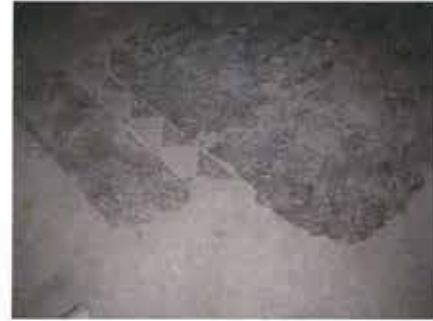
Kuva 50

Purkutöissä syksyllä 2000 paljastui
kalanterisalin alkuperäinen salmiakki-
ruudutettu laattalattia ja lattiaan valetut
kiskot. Laatta Villeroy & Boch'n pinta-
krakeloitu keraaminen laatta, värit
vaalea ja tumma ruskea.

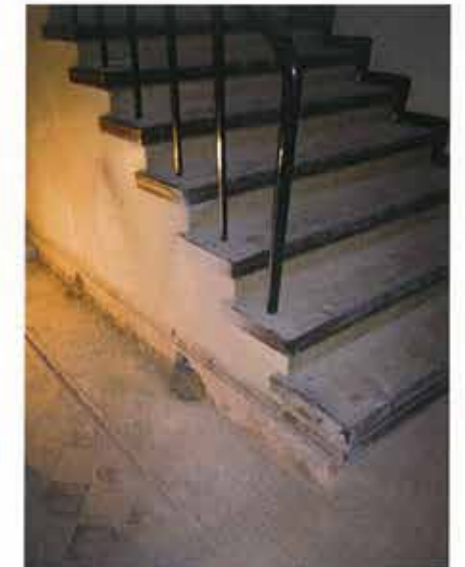
Nykyisten pintarakenteiden alta on paljastunut tehdassalin laattalattia

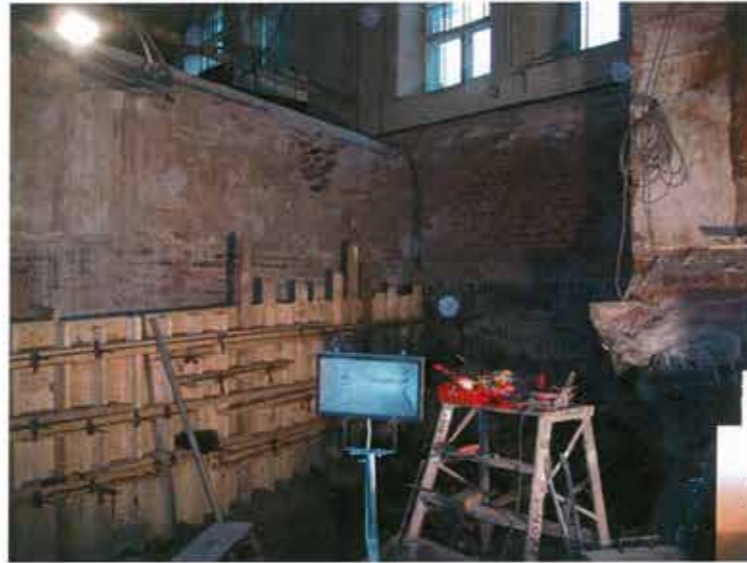
Kuva 53

Kaivuu työmaa paljasti kellotomirakennuksen 1860-luvulle ajoittuvat lattiakorkeudet ja seinien koriste-maalaukset. Kalkkimaalattuja seinä-pintoja oli jäsennellyt tummin reunaviivoin.

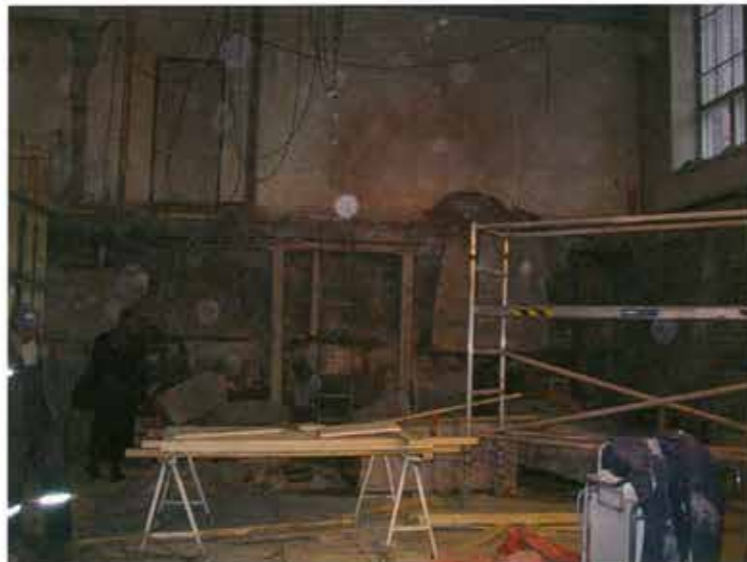
Kuva 54

Kellotomirakennuksessa alkuperäinen maantasokerros oli noin kaksi metriä nykyisen pääkerroksen alapuolella. Kuva kellarin laajennustyömaalta tammikuussa 2001.

Syksyllä 2000 käynnistyneen rakennustyömaalla purkutyövaiheessa tuli esiin, että Federleyn uudisrakennuksen kerrostasot olivat muuttuneet vanhan pakkaushuoneen korkeuksista. Kellotornin kohdalla pääkerroksen lattia oli noin 2 metriä nykyisen lattiatason alapuolella.

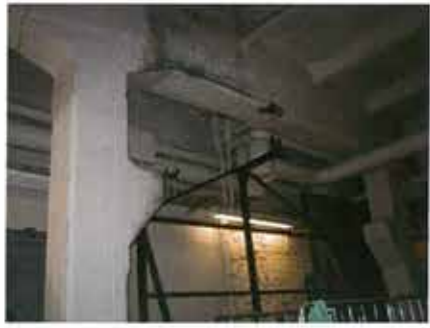
Kuva 59
Teatterin varastokellarissa esiintyy sekä kappaholvi- että rautabetonirakenteita.

Kellarin kattoholvistossa on useita eri rakenneratkaisuja. Kanta-va pystyrakenne muodostuu seinämuureista ja keskipilaristosta. Lisäksi kellarissa on kaksi pitkittäistä muuratun tiilipilaristolijan varaan kaariholvattua tiilipalkkia. Tiilipalkin I- profiilin varaan on kahdella eri leveydellä muottiinvalettuja betonisia kaariholveja, nk. Monierholveja.

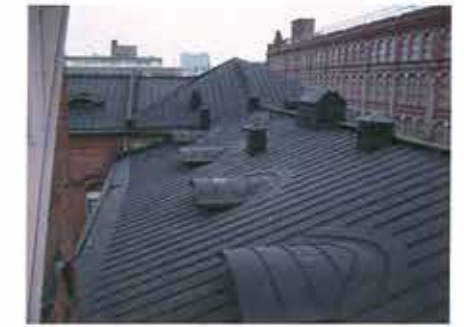
Kuva 61
D-siiven vesikatto lunetti-ikkunoineen

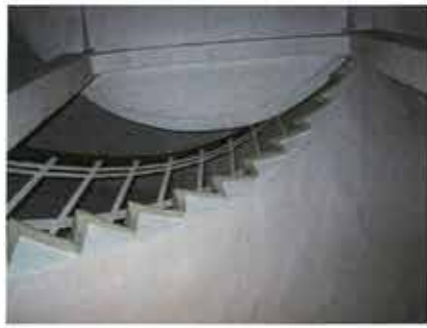
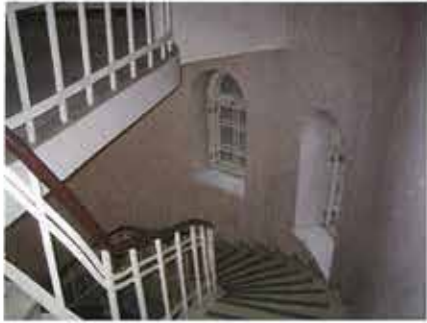
Kuvat 62 ja 63
Vesitornin kierreportaikko kaiteineen ja ikkunat ovat alkuperäiset. Askelmien pinnoite on uusi. (Federley 1904-07)

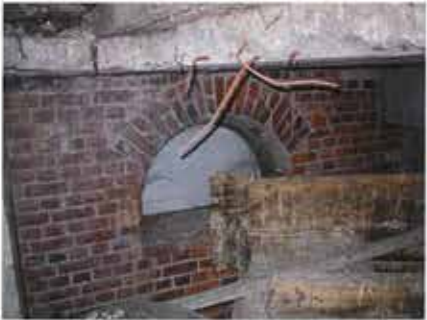
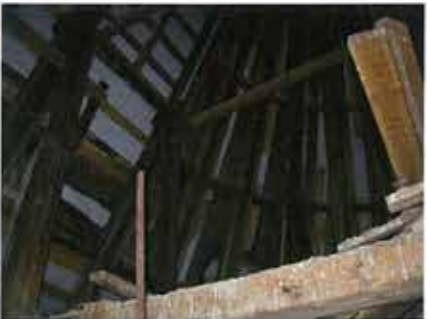
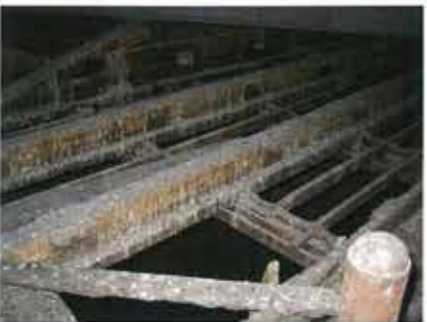
Kuvat 64, 65 ja 66
Vesitornin sisärakenteita

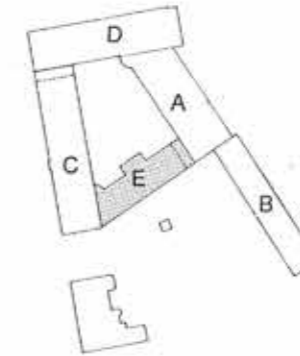
Kuva 67
E-siiven paperikonesali, paperikone Bruderhaus
Kuvaaja: Niels Rasmussen, Tampere
Lähde: Tampereen museot, kuva-arkisto
Numero: 621:18

Tämän tuotantorakennuksen pääkerrokseen sijoitettiin paperikone, nk Bruderhaus. Se koottiin yhdistämällä vanhat paperikoneet nro 1 ja 3. Liitososat toimitti saksalainen Bruderhaus.¹⁵ Paperikoneessa kosken rannan hollanterissa valmistetusta paperimassasta syntyi arkkipaperia siirrettäväksi edelleen kalanterisiipeen.

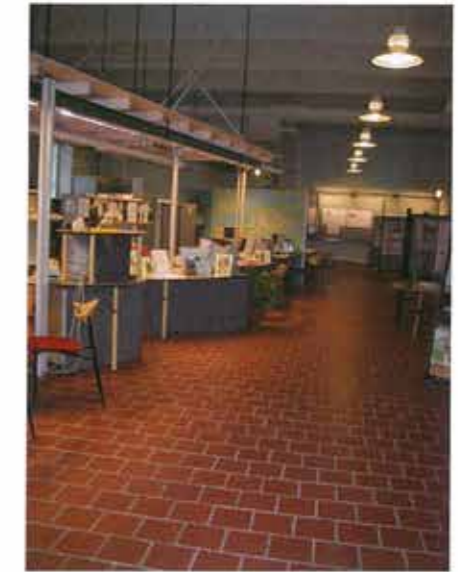
sisäovet maalattu teräslasiovi
 katto maalattu betoniholvi palkistoineen
 seinät maalattu tasoteseinä
 lattia keraaminen laatta 1996
 listat -
 varusteet vesikiertoiset lämpöpatterit 1996
 betonivalettu, maalattu ikkunapenkki pyöristetyin
 reunoin

Kuva 71
 Teknisten virastojen palvelukeskus
 Frontti

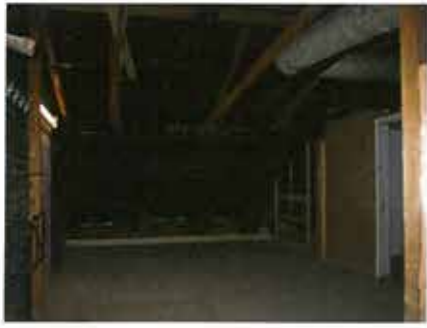
Kuva 72
E-sivun ullakko

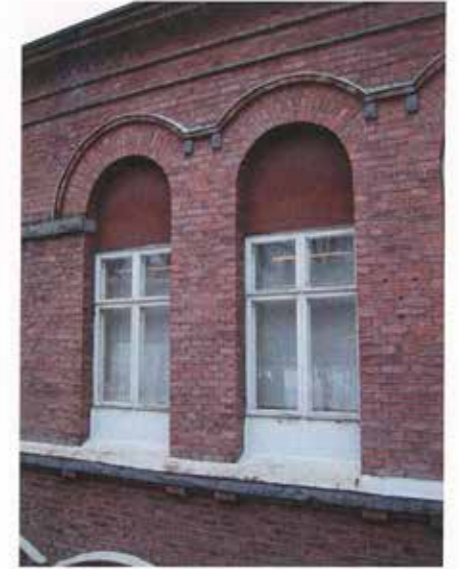
Julkisivussa voidaan tunnistaa useita joko muuraamalla tai levyttämällä suljettuja entisiä ikkuna-aukkoja.

Ikkunaheloitus on kirjavaa. Sulkumekanismit on ratkaistu kunkin rakennusajankohdan vakiotyyppien mukaisesti, yleensä oppoasennuksin.

Kuva 70
E-siipirakennuksen eteläjulkisivun ikkunoita 30-luvulta. Lunetti peitetty rappauksella.
