# LENTÄVÄNNIEMEN URHEILUKENTÄN KONEVARASTO

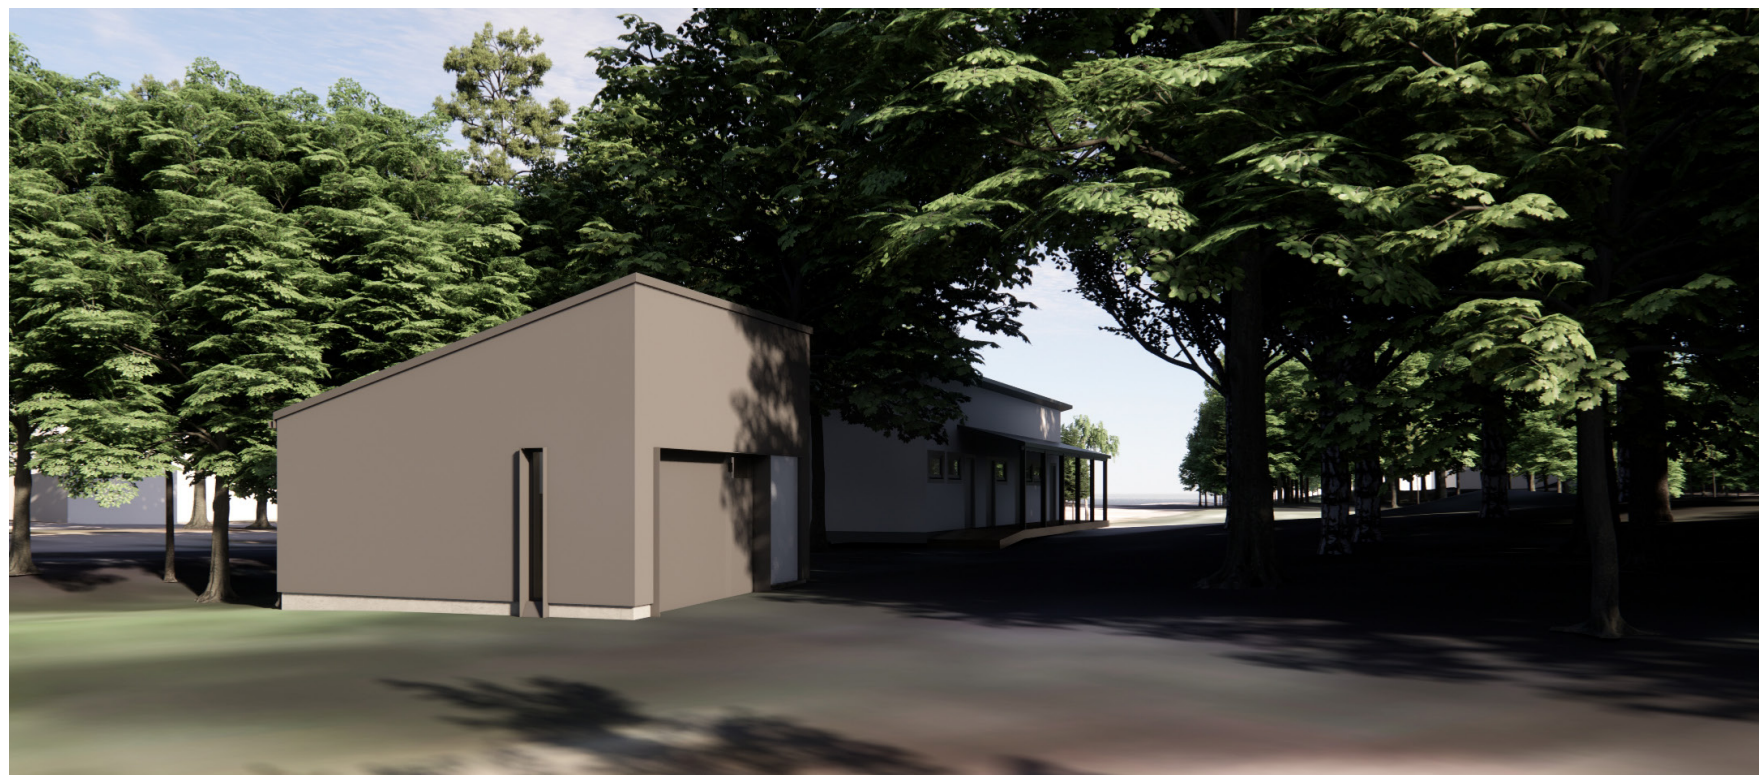
Tarkennettu julkisivuhavainne
