SANDBERGIN ELI KEKÄLEEN TALO
rakennushistoriaselvitys

Tampere 30.8.2014
Arkkitehtitoimisto
Lasse Kosunen Oy

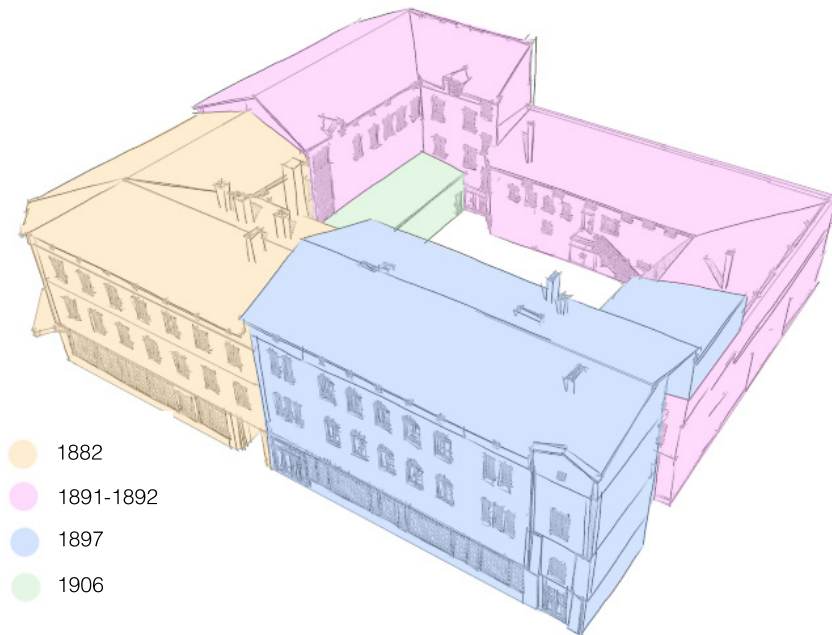
Kaavio Sandbergin talon rakentumisen vaiheista

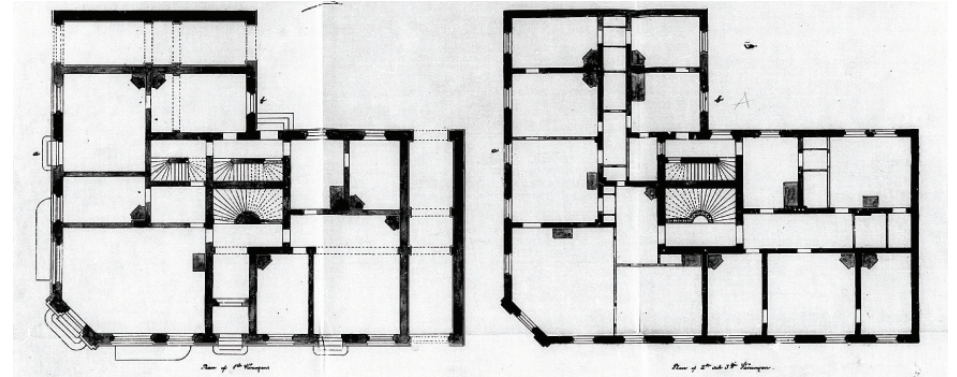
Kulmarakennuksen 1. sekä 2.-3. kerrosten pohjapiirustukset vuodelta 1880

Ylempien kerrosten ikkunat olivat kolmiruutuiset T-ikkunat. Ensimmäisessä kerroksessa oli puolestaan kaari-ikkunat. Asuinkerrosten parvekkeet sijaitsivat rakennuksen kulmassa, mutta niihin oli käynti vain suuremmista asunnoista. Julkisivun perusjäsentely on klassistinen mutta siinä on jo havaittavissa uusrenesanssin piirteitä.

Yhteensä rakennuksessa oli neljä asuntoa, kussakin kerroksessa kaksi. Asuinkerroksiin johti asukkaiden käyttämä pääporras Aleksis Kiven kadulta, sekä hieman pienempi palvelijoiden porras, jonka kautta pääsi sisäpihalle sekä oman sisäänkäynnin kautta asuntoon.

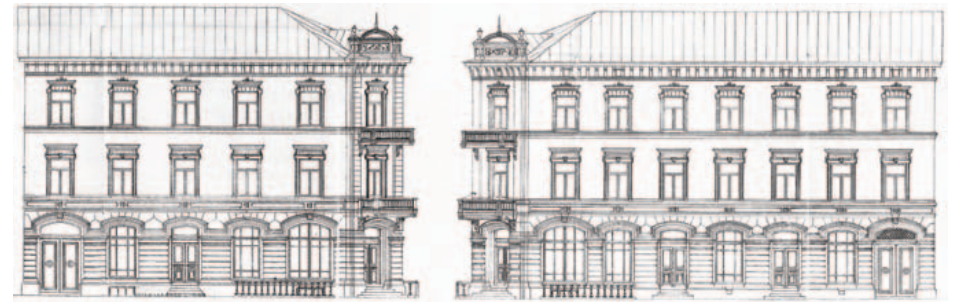
Kulmarakennuksen julkisivupiirustukset vuodelta 1880

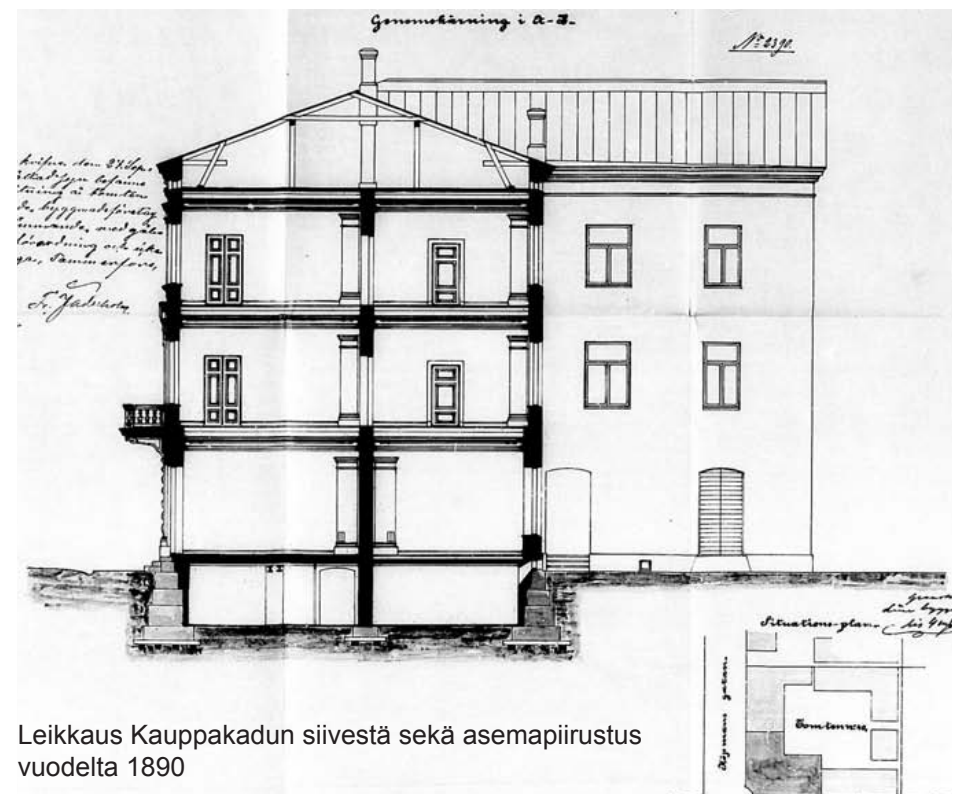
Leikkaus Kauppakadun siivestä sekä asemapiirustus vuodelta 1890

Kauppakadun siiven lupapiirustuksista on säilynyt vain leikkaus ja asemapiirustus, joten alkuperäisistä pohjaratkaisuista ei voi sanoa paljoakaan. Ensimmäiset pohjapiirustukset Kauppakadun siivestä

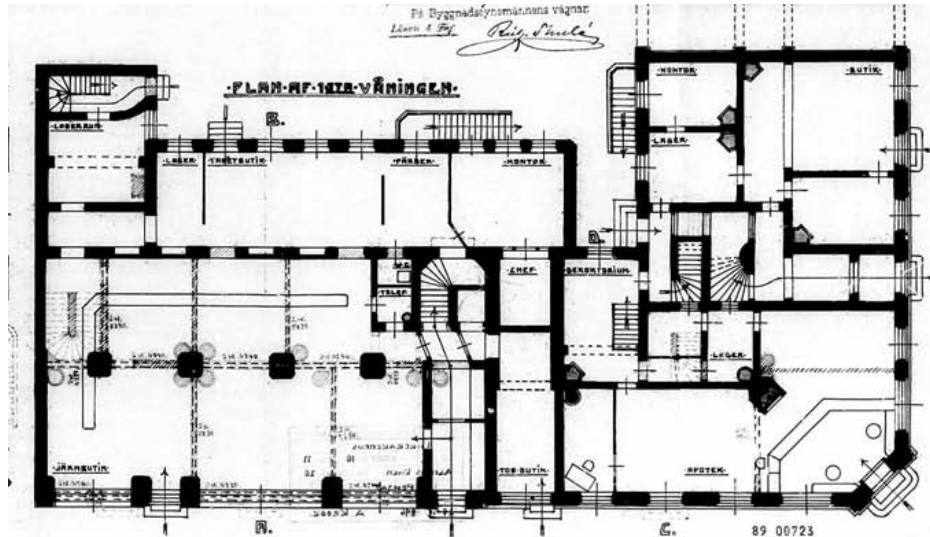
Kauppakadun siiven ensimmäisen kerroksen laajennus vuodelta 1906

Huomioonotettavaa lisärakentamista tapahtui vielä 1906, kun muutosten yhteydessä laajennettiin Kauppakadun siiven kellaria sekä ensimmäistä kerrosta. Samalla aukotettiin vanhaa sisäpihanpuoleista ulkoseinää sekä lisättiin sisäpihalle portaat, joita pitkin pääsi laajennettuun kellariin. Liiketilan kantavat väliseinät purettiin. Liiketilasta muodostui avara yhtenäinen kokonaisuus jota uudet suuret näyteikkunat korostivat. Muutos oli ensiaskel kohtia laajoja yhtenäisiä liiketiloja.

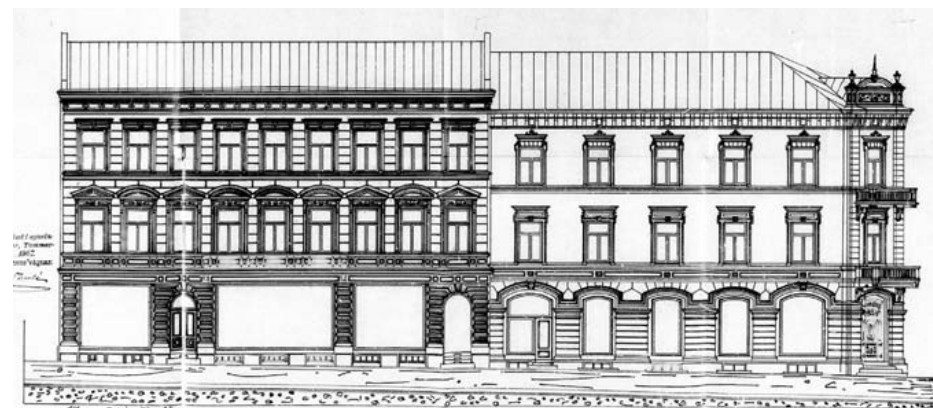
Kauppakadun siiven muutospiirustus vuodelta 1906

Ensimmäisiä muutoksia tehtiin 1906, kun Sandbergin talo siirtyi Rudolf Winterin omistukseen Clayhillsin halutessa luopua siitä. Winter siirsi pääsisäänkäynnin Kauppakadun puolelle, ja liikejärjestelyt rakennuksen sisällä muuttuivat hieman. Huomattavimpia muutoksia olivat Kauppakadun siiven näyteikkunoiden suurentaminen sekä kellarin ja ensimmäisen kerroksen laajennus. Samalla purettiin joitain väliseiniä ja

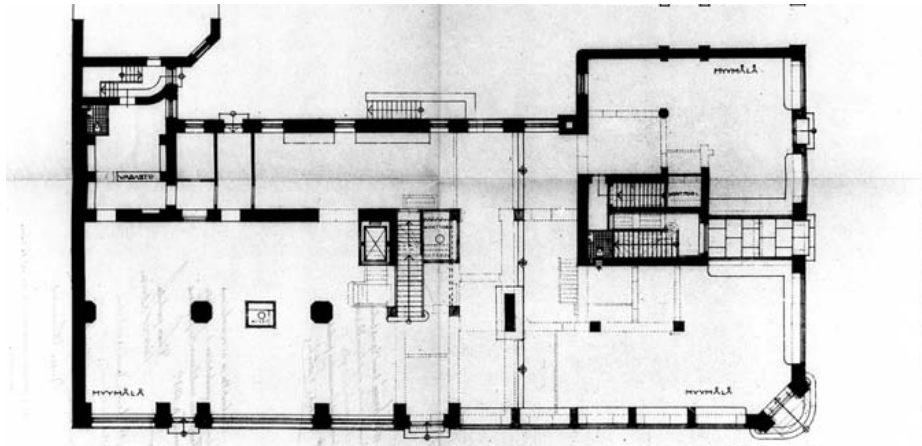
Kauppakadun siiven sekä kulmarakennuksen 1. kerroksen muutoksia vuodelta 1934

Seuraavat muutokset tehtiin vuonna 1922, kun Keskustorin puoleisen julkisivun näyteikkunoita suurennettiin. Vanhimman osan näyteikkunat puolestaan suurennettiin 1934. Tällöin myös liiketoiminta laajeni niin, että osa asunnoista otettiin liikehuoneistokäyttöön, ja Kauppakadun siiven kolmannesta kerroksesta varattiin tilat liikkeen johtajien ja johtokunnan kokoushuoneiksi. Kulmaparvekkeet poistettiin, ja muitakin melko suuria muutoksia tehtiin. Esimerkiksi sisätiloja avarrettiin purkamalla lisää väliseiniä.

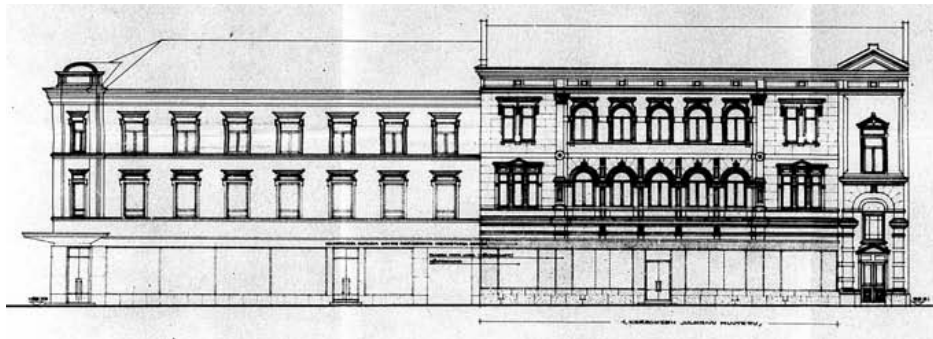
Uudet graniittijulkisivut muutospirustuksessa vuodelta 1962

tehtiin tuolloin ajan mukaiset näyteikkunanauhat, ja julkisivun kantavaksi rakenteeksi pystytettiin soikeat pilarit. Kauppakadun siiven julkisivuun sama muutos tehtiin 1955, ja Keskustorin julkisivuun 1962, jolloin Sandbergin rautakauppa siirtyi Oy Telko Ab:n omistukseen. Samalla liiketoiminta muuttui enemmän tavaratalon tyyppiseksi, ja rakennusta muokattiin tähän suuntaan.

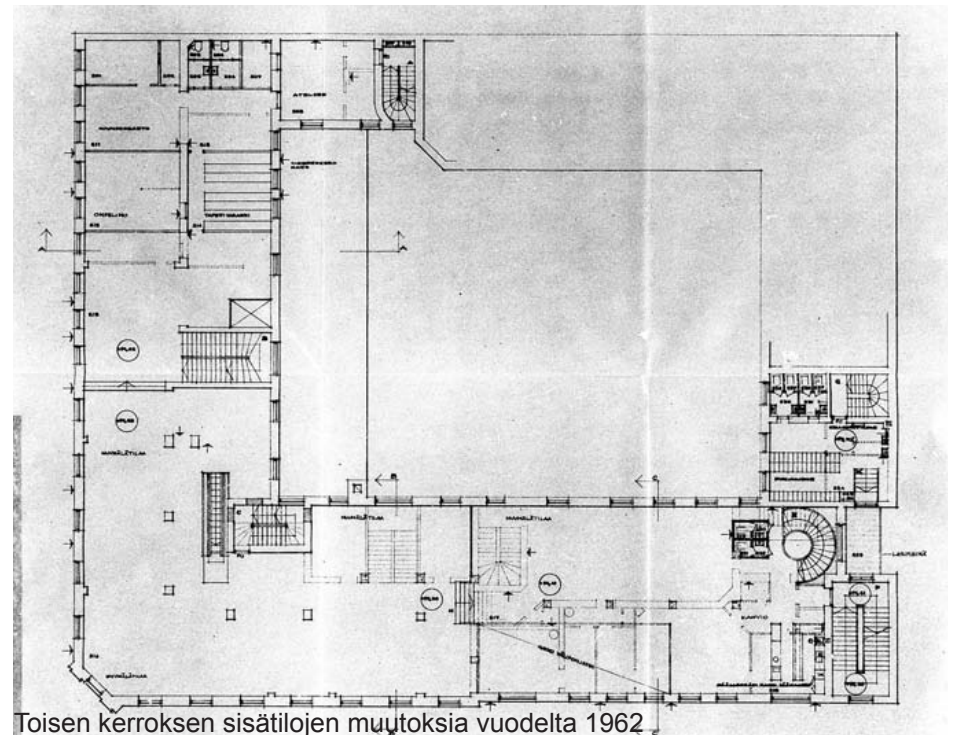
Toisen kerroksen sisätilojen muutoksia vuodelta 1962

Sisätiloja avarrettiin jälleen, ja Keskustorin siiven toisen kerroksen välipohjaan tehtiin valoaukko, jonka viereen tuli kahvila. Kulmarakennuksen ensimmäiseen kerrokseen tuli myös

liukuportaat. Myös rakenteellisia muutoksia piti tehdä: konttorikerroksen eli kolmannen kerroksen alapohjaa piti vahvistaa teräspalkein reikäkorttikoneiden vuoksi. 1960-luvulla liikkeessä myytiin jopa autoja ja polkupyöriä.

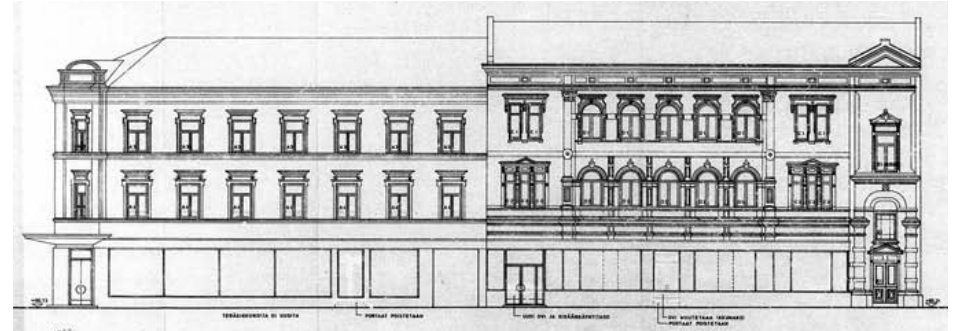
Viimeisimmät julkisivumuutokset vuodelta 1985

1978 julkisivuissa tehtiin värimuutoksia, ja vuonna 1985 uusittiin toisen kerroksen ikkunajako. Seuraavan kerran myymälän sisätiloja uudistettiin 2000-luvun alussa, mutta näistä muutoksista ei ole tarvinnut hakea rakennuslupaa, joten lupapiirustuksia ei ole. Kaikista muutoksista ei siis ole säilynyt - tai ollut alunperinkään -

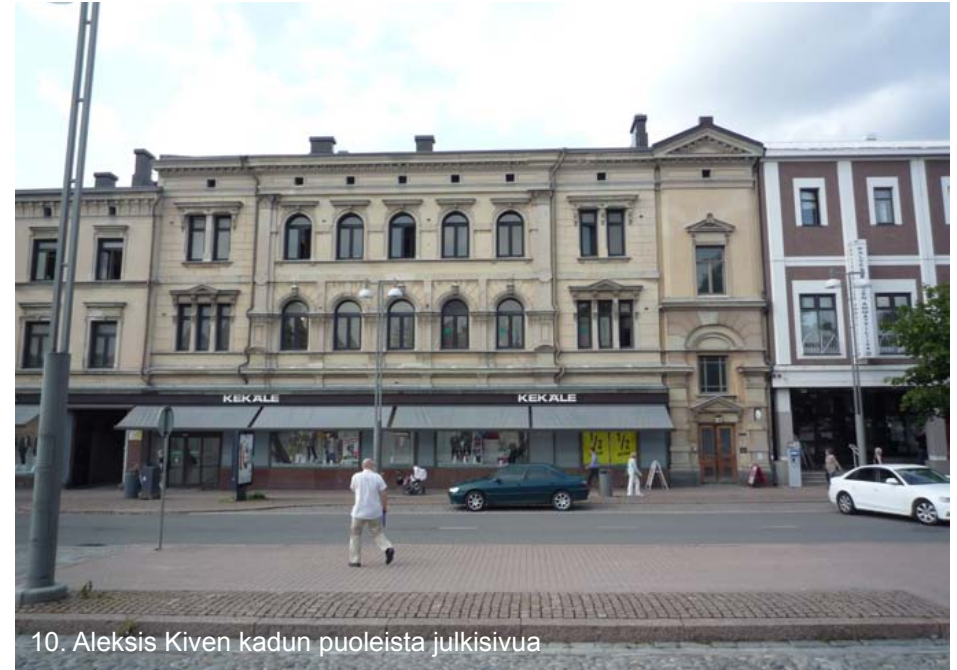
Katujulkisivuissa näkyvää tekniikkaa ovat muun muassa valvontakamerat osassa sisäänkäyntejä. Keskustorille päin näky

myös kulmarakennuksen katolla olevan huoltoluukun kaiteet. Näyteikkunoita varjostavat markiisit. 1978 julkisivuihin tehtiin värimuutos eikä alkuperäistä sävyä ole tutkittu.

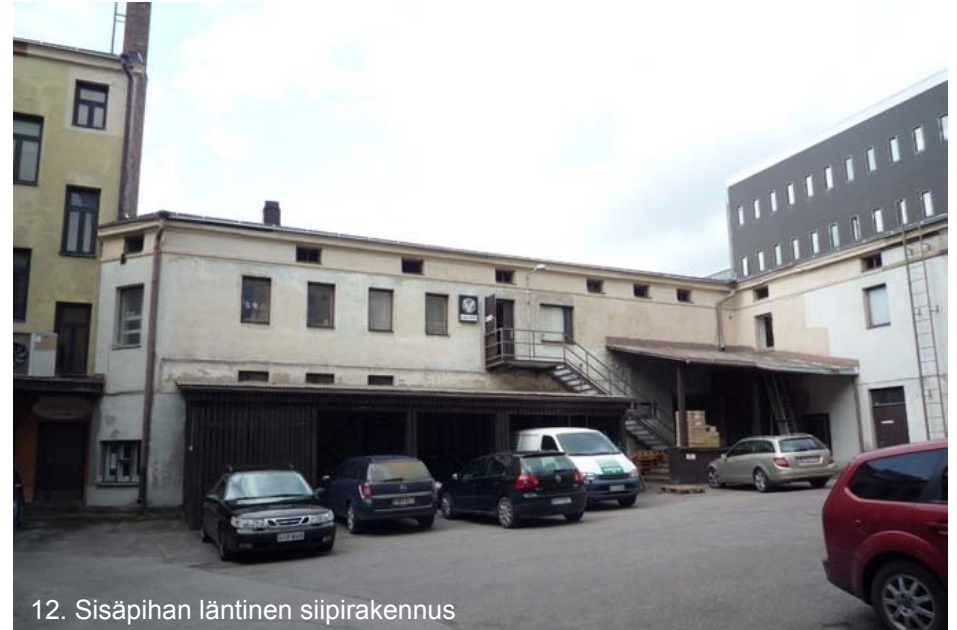
12. Sisäpihan läntinen siipirakennus

Sisäpihalle antavat ikkunat ovat pääasiassa T-mallisia puuikkunoita, paitsi osa läntisen ja pohjoisen siiven ikkunoista, joissa ei ole jakopuitteita. Ullakoilla on pienet suorakaideikkunat, joista osassa on lasin sijasta verkko. Myös sisäpihajulkisivujen rappaus on paikoin rapistunut.

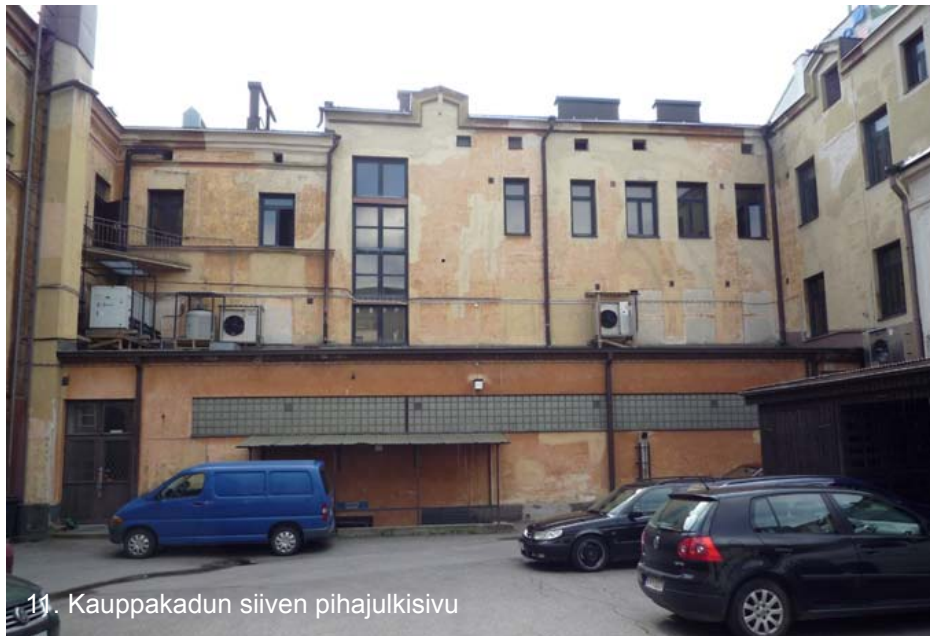
11. Kauppakadun siiven pihajulkisivu

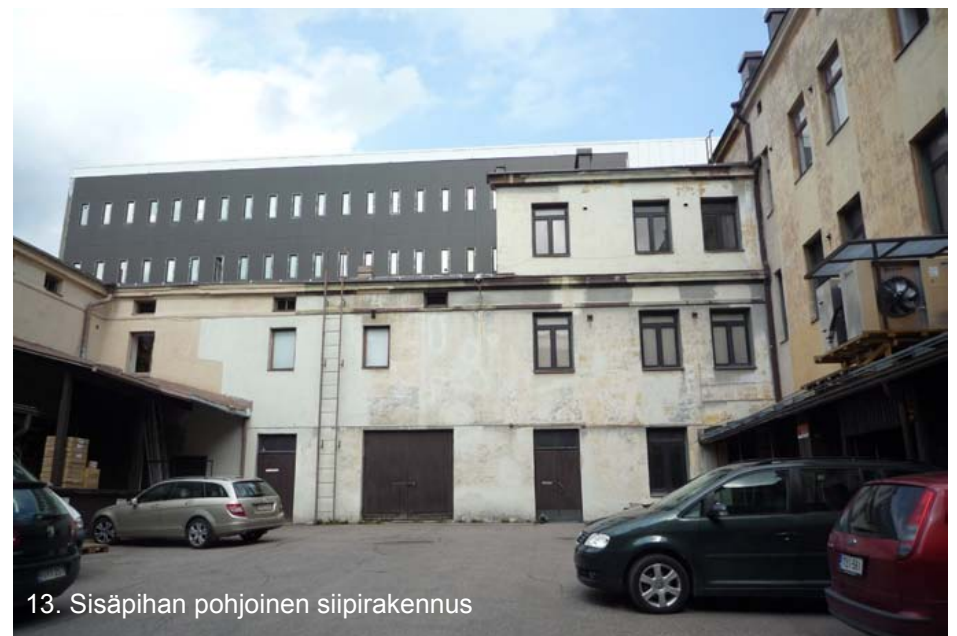
13. Sisäpihan pohjoinen siipirakennus

Sisäpihan varastorakennusten ulkoarkkitehtuurin alkuperäisyysaste on kohtuullinen. Piharakennuksia ei ole paalutettu ja niiden perustukset ovat huonossa kunnossa.

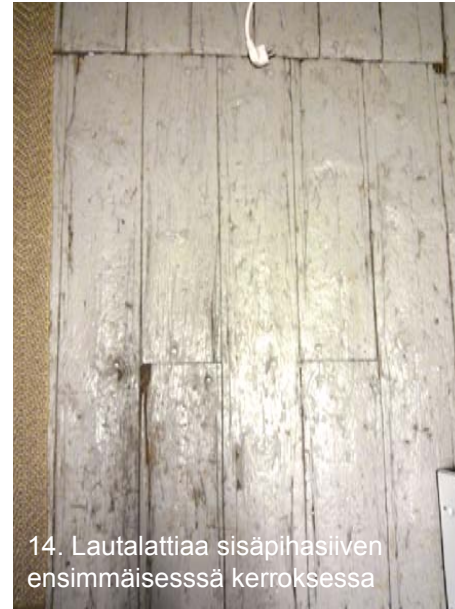
14. Lautalattia sisäpihasiiven ensimmäisessä kerroksessa

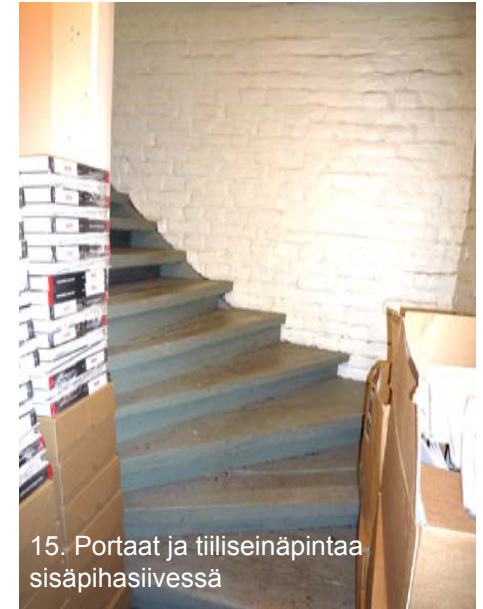
15. Portaat ja tiiliseinäpintaa sisäpihasiivessä

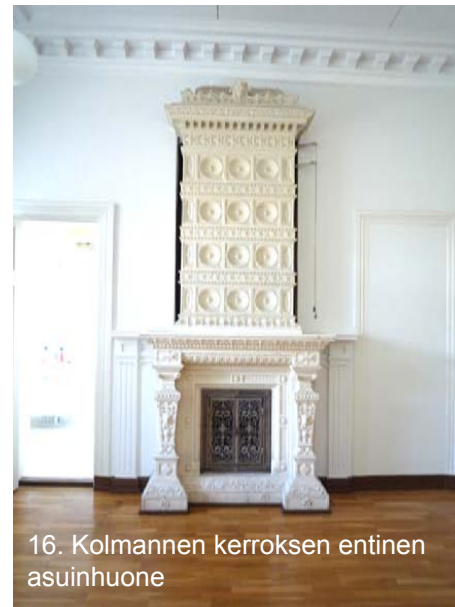
16. Kolmannen kerroksen entinen asuinhuone

Keskustorin siiven kolmannessa kerroksessa yksi nykyisistä toimistotiloista, entinen asuinhuone, on säilynyt alkuperäisessä asussa, lukuunottamatta lattian uusimista ja seinäpintojen käsittelyä. Huoneessa on myös alkuperäinen uuni.

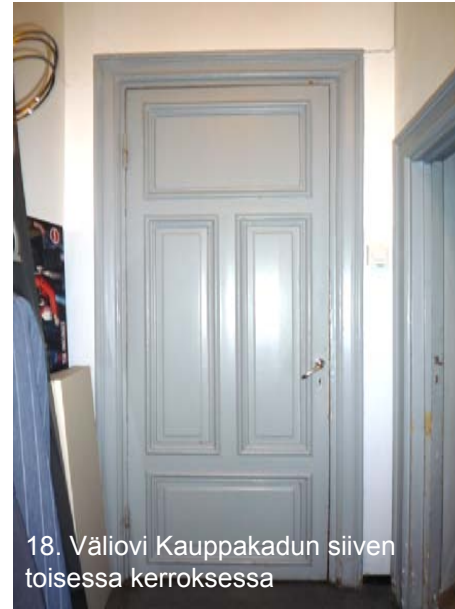
18. Väliovi Kauppakadun siiven toisessa kerroksessa

Satunnaisia vanhoja väliovia on säilynyt. Esimerkiksi toisessa kerroksessa Kekäleen henkilökunnan tiloissa on vanhoja peiliovia.

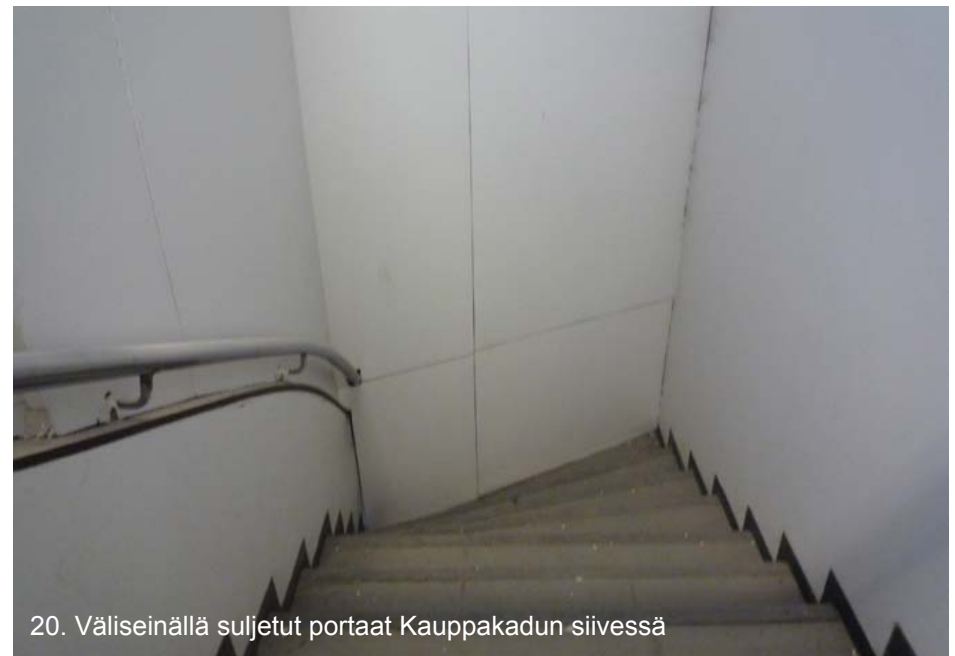
20. Väliseinällä suljetut portaat Kauppakadun siivessä

Esimerkiksi sisäpihasiiven ja Kauppakadun siiven välissä olevassa porrashuoneessa on alkuperäiset August Krookin suunnittelemat valurautakaiteet vuodelta 1906. Kauppakadun siiven myymälätilan toisesta kolmanteen kerrokseen johtavat portaat on suljettu kevyellä väliseinällä sekä alhaalta että ylhäältä.

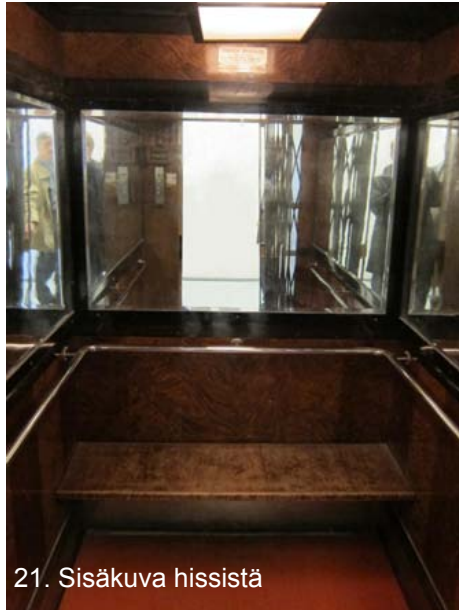
21. Sisäkuva hissistä

Rakennuksessa on yksi hissi, joka on konehuoneineen alkuperäinen vuodelta 1934. Hissi sijaitsee Kauppakadun siivessä, ja siihen mahtuu enintään 6 henkilöä. Hissillä pääsee muun muassa kolmannessa kerroksessa sijaitseviin vuokratoimitiloihin.

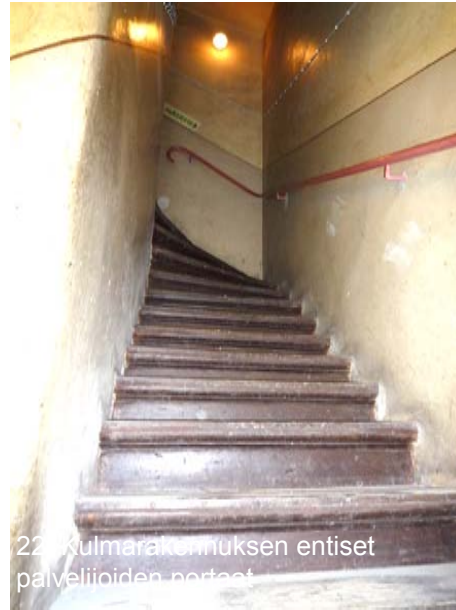
22. Kulmarakennuksen entiset palvelioiden portaat

Samana vuonna rakennukseen tuli myös hissi. Kulmarakennuksen portaikko suunniteltiin muutettavan suuremmaksi, mutta oletettavasti toset portaat vain poistettiin, sillä palvelijoiden portaat ovat vielä jäljellä seuraavissa lupapiirustuksissa vuodelta 1953.

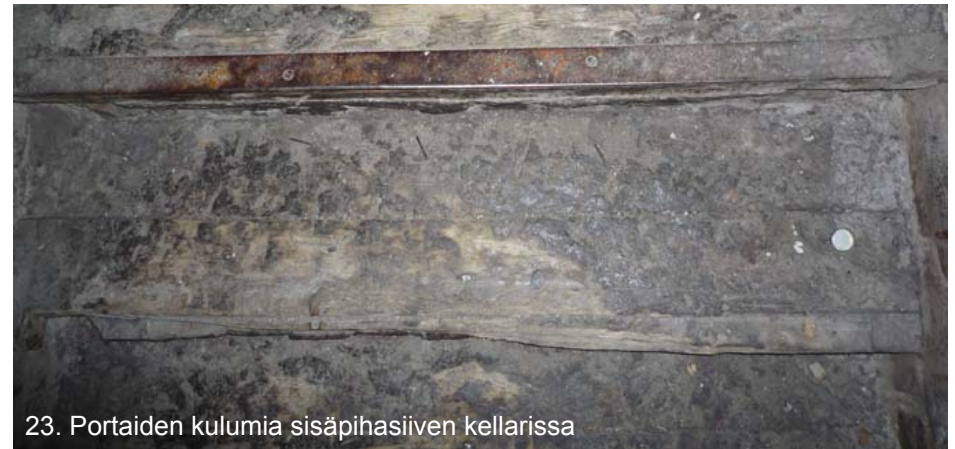
23. Portaiden kulumia sisäpihasiiven kellarissa

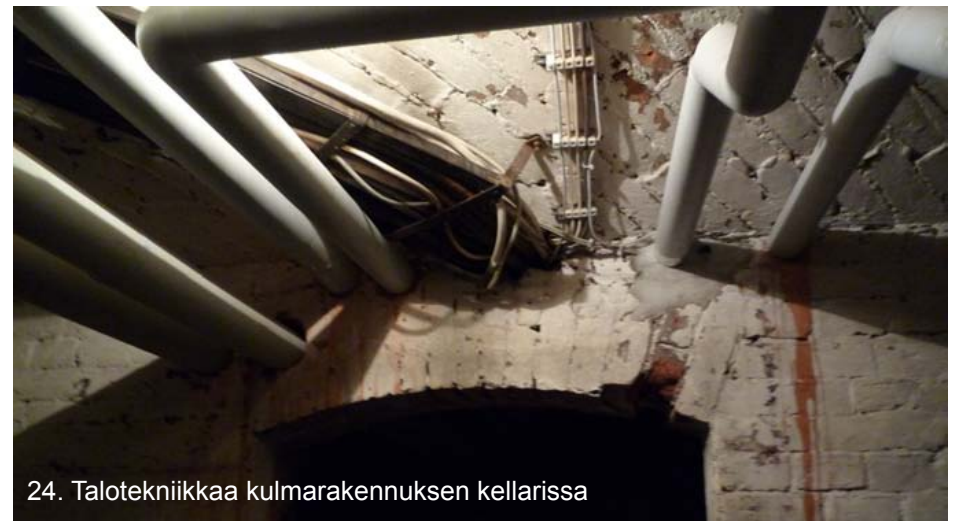
24. Talotekniikkaa kulmarakennuksen kellarissa

ne ovat myös monin paikoin alkuperäisessä asussaan, normaalia kuluneisuutta lukuunottamatta. Talotekniikka on luonnollisesti tuonut muutoksia, kuten läpiveintejä palkkeihin yms.

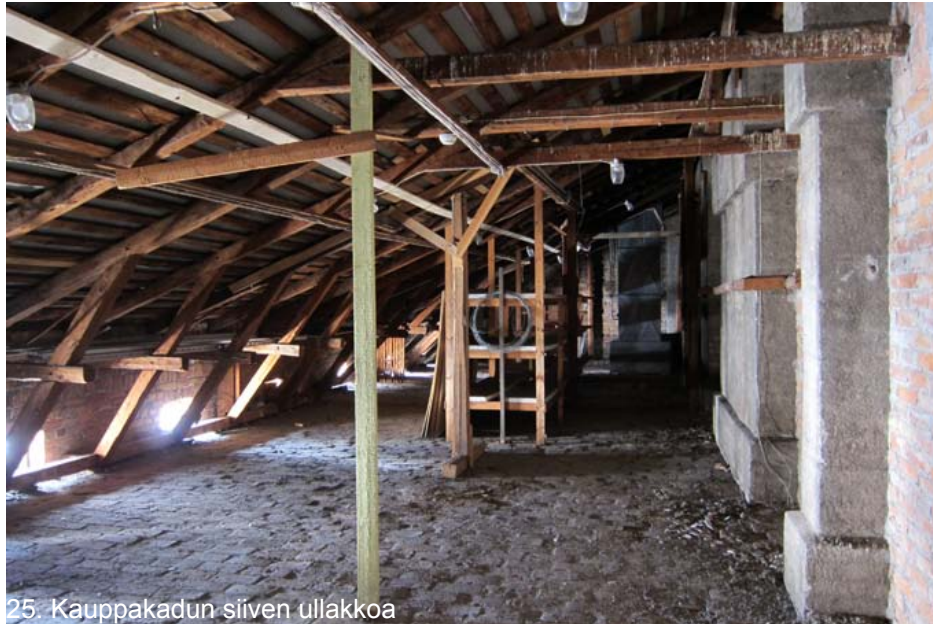
25. Kauppakadun siiven ullakkoa

Ullakkotilat ovat monin paikoin alkuperäisessä asussaan. Ullakkotiloissa on perinteinen vapaasti ladottu tiilipermanto, jonka on ollut tarkoitus toimia palokatkona siinä tapauksessa, että ullakolla syttyisi tulipalo. Osassa ullakkotiloista on puiset häkkivarastot. Ullakolta on myös käynti lumenpudotus- ja huoltoluukun kautta katolle. Luukun kautta hoidetaan myös liputus.

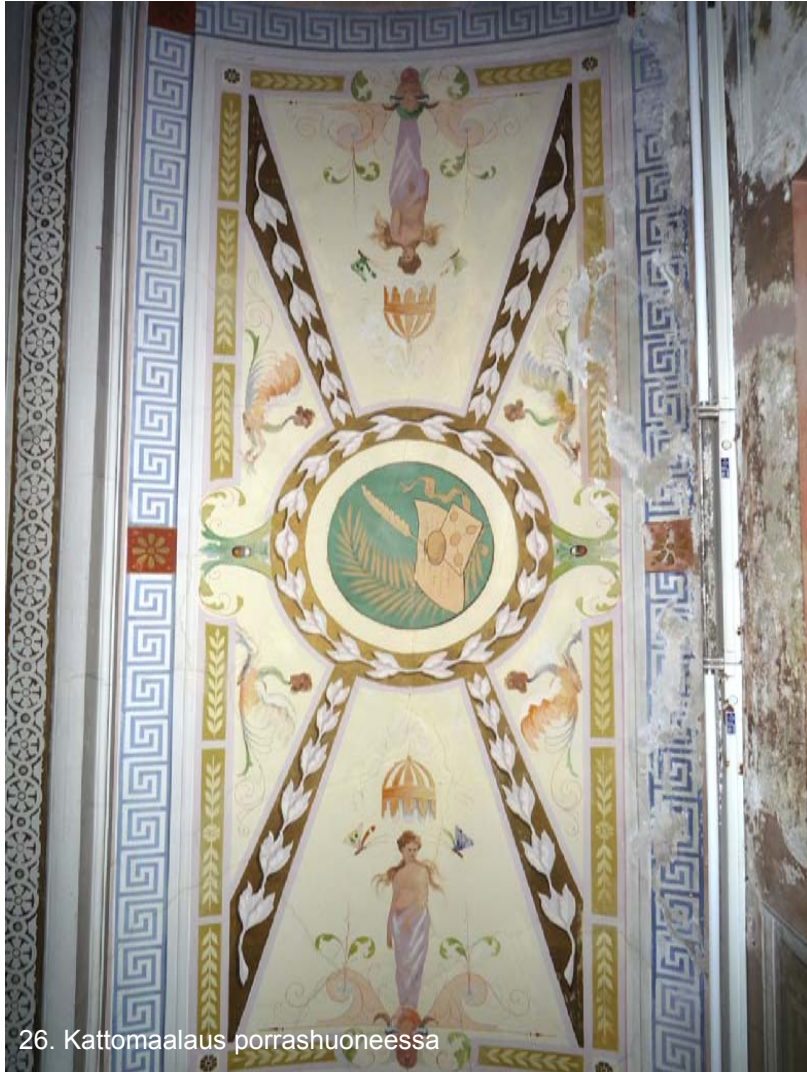
26. Kattomaalaus porrashuoneessa

Maalauksissa on aiheita, jotka liittyvät rakennuksen silloisiin toimintoihin, kuten apteekkialaan ja kaupankäyntiin. Maalaukset ovat pastellinsävyisiä ja koristeellisia.

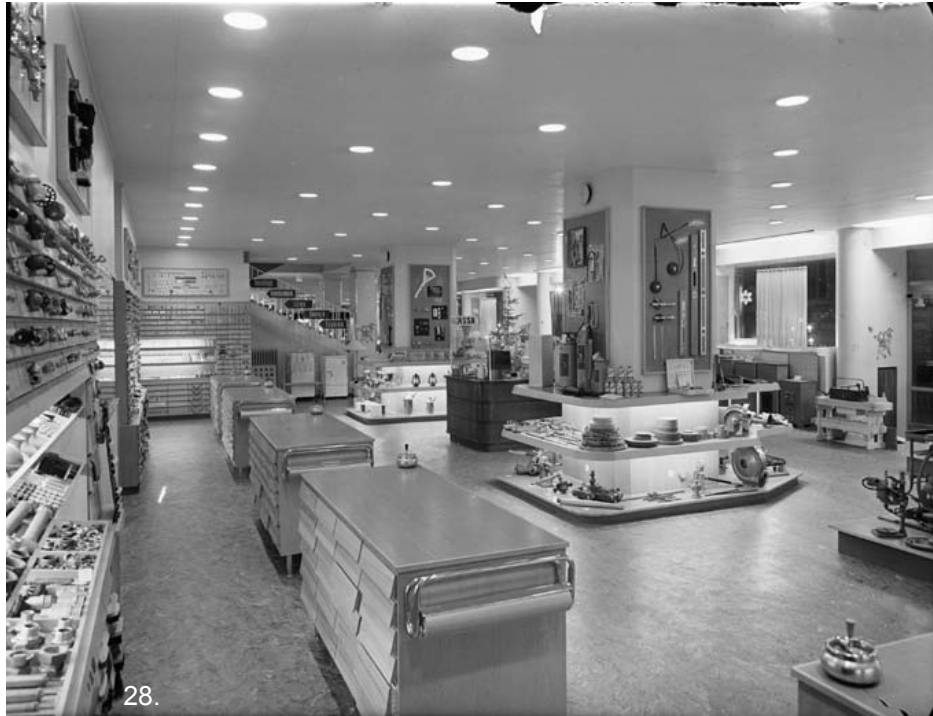
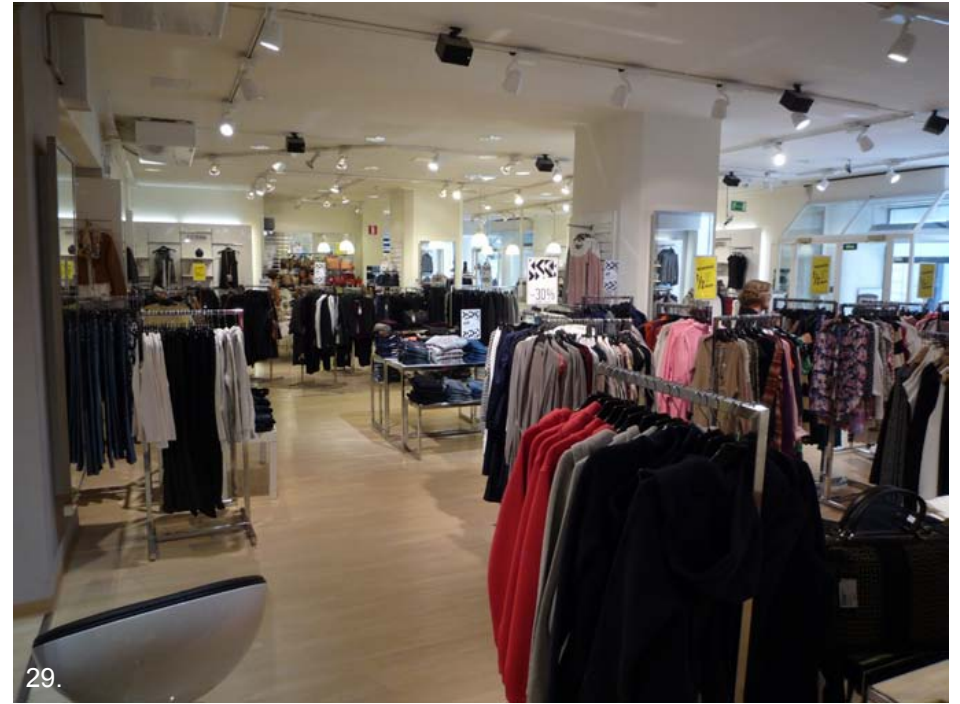
28.

Yllä olevassa kuvaparissa näkyy myymälätilan muutosta. Vasemmanpuoleinen kuva on otettu vuonna 1955 Kauppakadun siiven ensimmäisen kerroksen myymälätilasta. Tällöin liike toimi rautakauppana. Oikeanpuoleisessa kuvassa näkyy samasta kohdasta kuvattuna Kekäleen vaatemyymälä vuonna 2014.
