Pirkanmaan ELY-keskus  
VT9, Alasjärvi-Käpykangas. Liito-oravaselvitys  
24.8.2018

# VALTATIE 9 ALASJÄRVI- KÄPYKANGAS LIITO-ORAVASELVITYS

## LIITO-ORAVASELVITYS

Päivämäärä **24.8.2018**  
Laatija **Tiina Virta, Heikki Holmén ja Satu Laitinen, Ramboll  
Finland Oy**  
Tarkastaja **Heikki Holmén**  
Hyväksyjä **Tero Haarajärvi, Pirkanmaan ELY-keskus**  
Kuvaus **Vt9 Alasjärvi-Käpykangas liito-oravaselvitys**

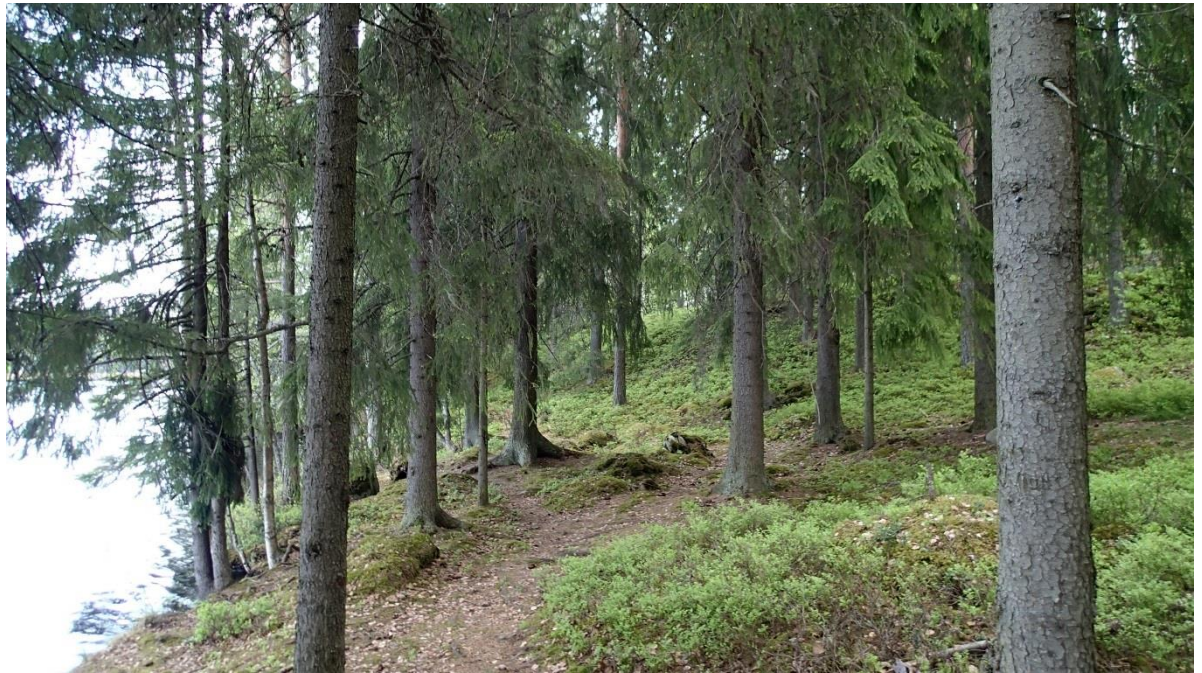
**Kuva 6. Onkijärven eteläpuolelle sijoittuvaa liito-oravalle soveltuva elinympäristöä.**

Valtatien 9 pohjoispuolelle, tien ja Onkijärven väliselle alueelle sijoittuu liito-oravalle elinympäristöksi soveltuvaa varttunutta kuusisekametsää (Kuva 6). Alueelta ei havaittu selvityksen yhteydessä merkkejä liito-oravan esiintymisestä. Alueen läheisyydestä, selvitysalueen ulkopuolelta ja Onkijärven länsipuolelta havaittu liito-oravan papanoita vuonna 2004. Aiemmat havainnot sijoittuvat noin 200 metrin etäisyydelle valtatie pohjoispuolelle.
