HAKAMETSÄ

KAAVA-ALUEEN 8792 MAAPERÄ- JA POHJAVESITUTKIMUKSET 2021–2022

Projekti	Hakametsä, asemakaava-alueen 8792 maaperä- ja pohjavesitutkimukset 2021–2022
Projekti nro	1510067936
Vastaanottaja	Raija Mikkola
Asiakirjatyyppi	Tutkimusraportti
Versio	2
Päivämäärä	14.3.2022
Laatija	Salla Sillanpää ja Terhi Ketola
Tarkastaja	Juha Parviainen
Hyväksyjä	Raija Mikkola, Katariina Rauhala (XX.3.2022)
Kuvaus	Hakametsä, asemakaava-alueen 8792 maaperä- ja pohjavesitutkimukset 2021–2022

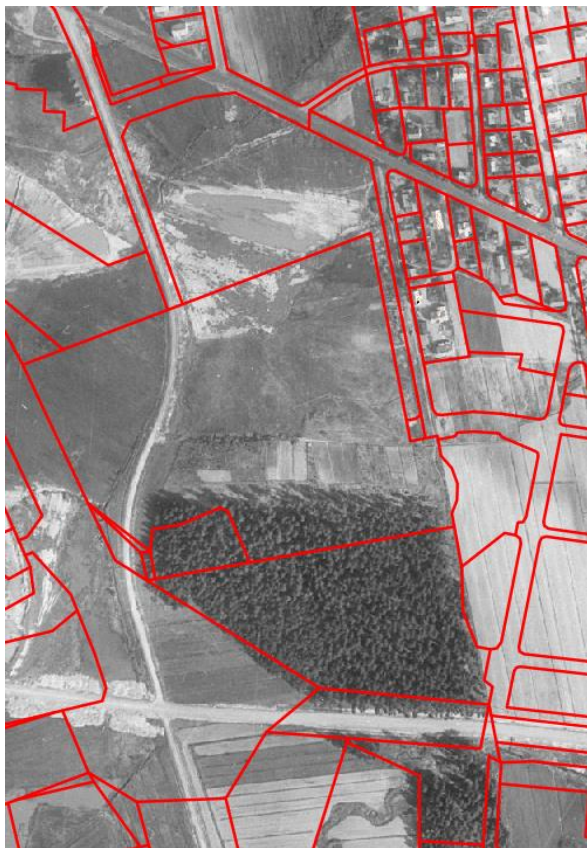
Kuvassa 1 on esitetty tutkimusalueen nykyisiä kiinteistörajoja vuoden 1956 ilmakuvassa. Kuvan yläosassa näkyy todennäköisesti savenoton seurauksena muodostunut painanne.

Kuva 1. Tutkimusalueen nykyiset kiinteistörajat sijoitettuna vuoden 1956 ilmapuuvuon. (Oskari-karttapalvelu)
