RAHOLAN SUPPA, TAMPERE

MAAPERÄN PILAANTUNEISUUSSELVITYS

Geopalvelu Oy tutki Arkta Rakennus Oy:n, Rakennustoimisto Pohjola Oy:n, Jatke Oy:n, Suomen Kaukokiito Oy:n ja Tampereen kaupungin toimeksiannosta 20.10.2020 maaperän pilaantuneisuutta Raholan supan alueella. Tontin kiinteistörekisteritunnus on 837 / 233 / 9903 / 0.

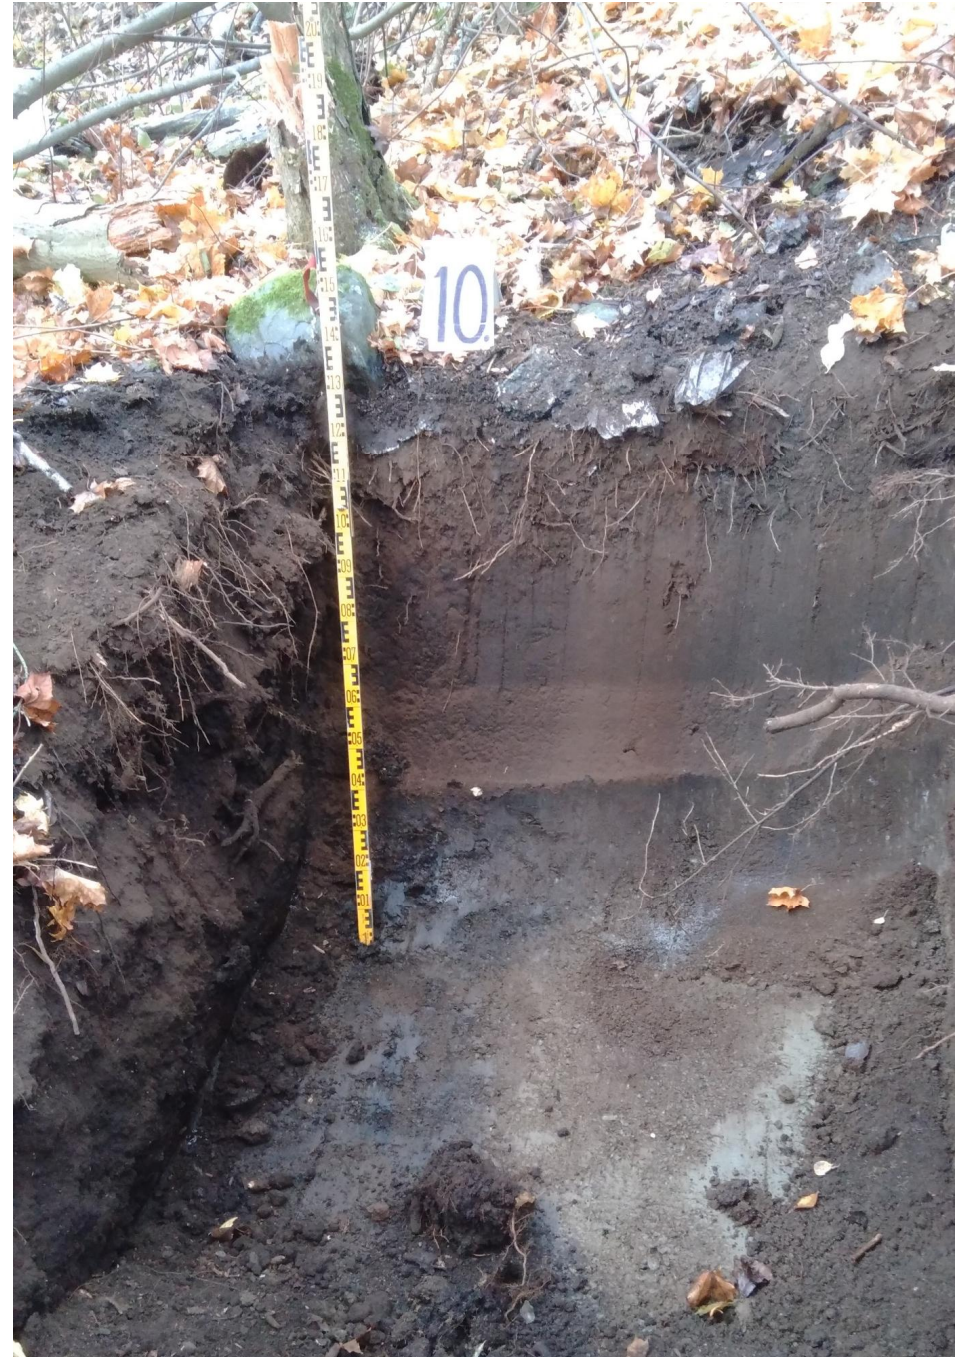
Kuva 4. KK10

Kaikki tutkimuspisteet on merkitty liitteenä olevaan tutkimuspisteiden sijaintikarttaan. Viimeisimmän näytteenoton (20.10.2020) yhteydessä ei havaittu merkkejä maaperän pilaantumisesta, mutta kahden koekuopan kohdalla, KK10 ja KK12, näkyi pintakerroksessa täyttömaan seassa pieniä määriä mm. muovia, lasia, styroxin palasia. Koekuoppa KK12 kohdalla näkyi maan päällä rinteessä betonilohkare.

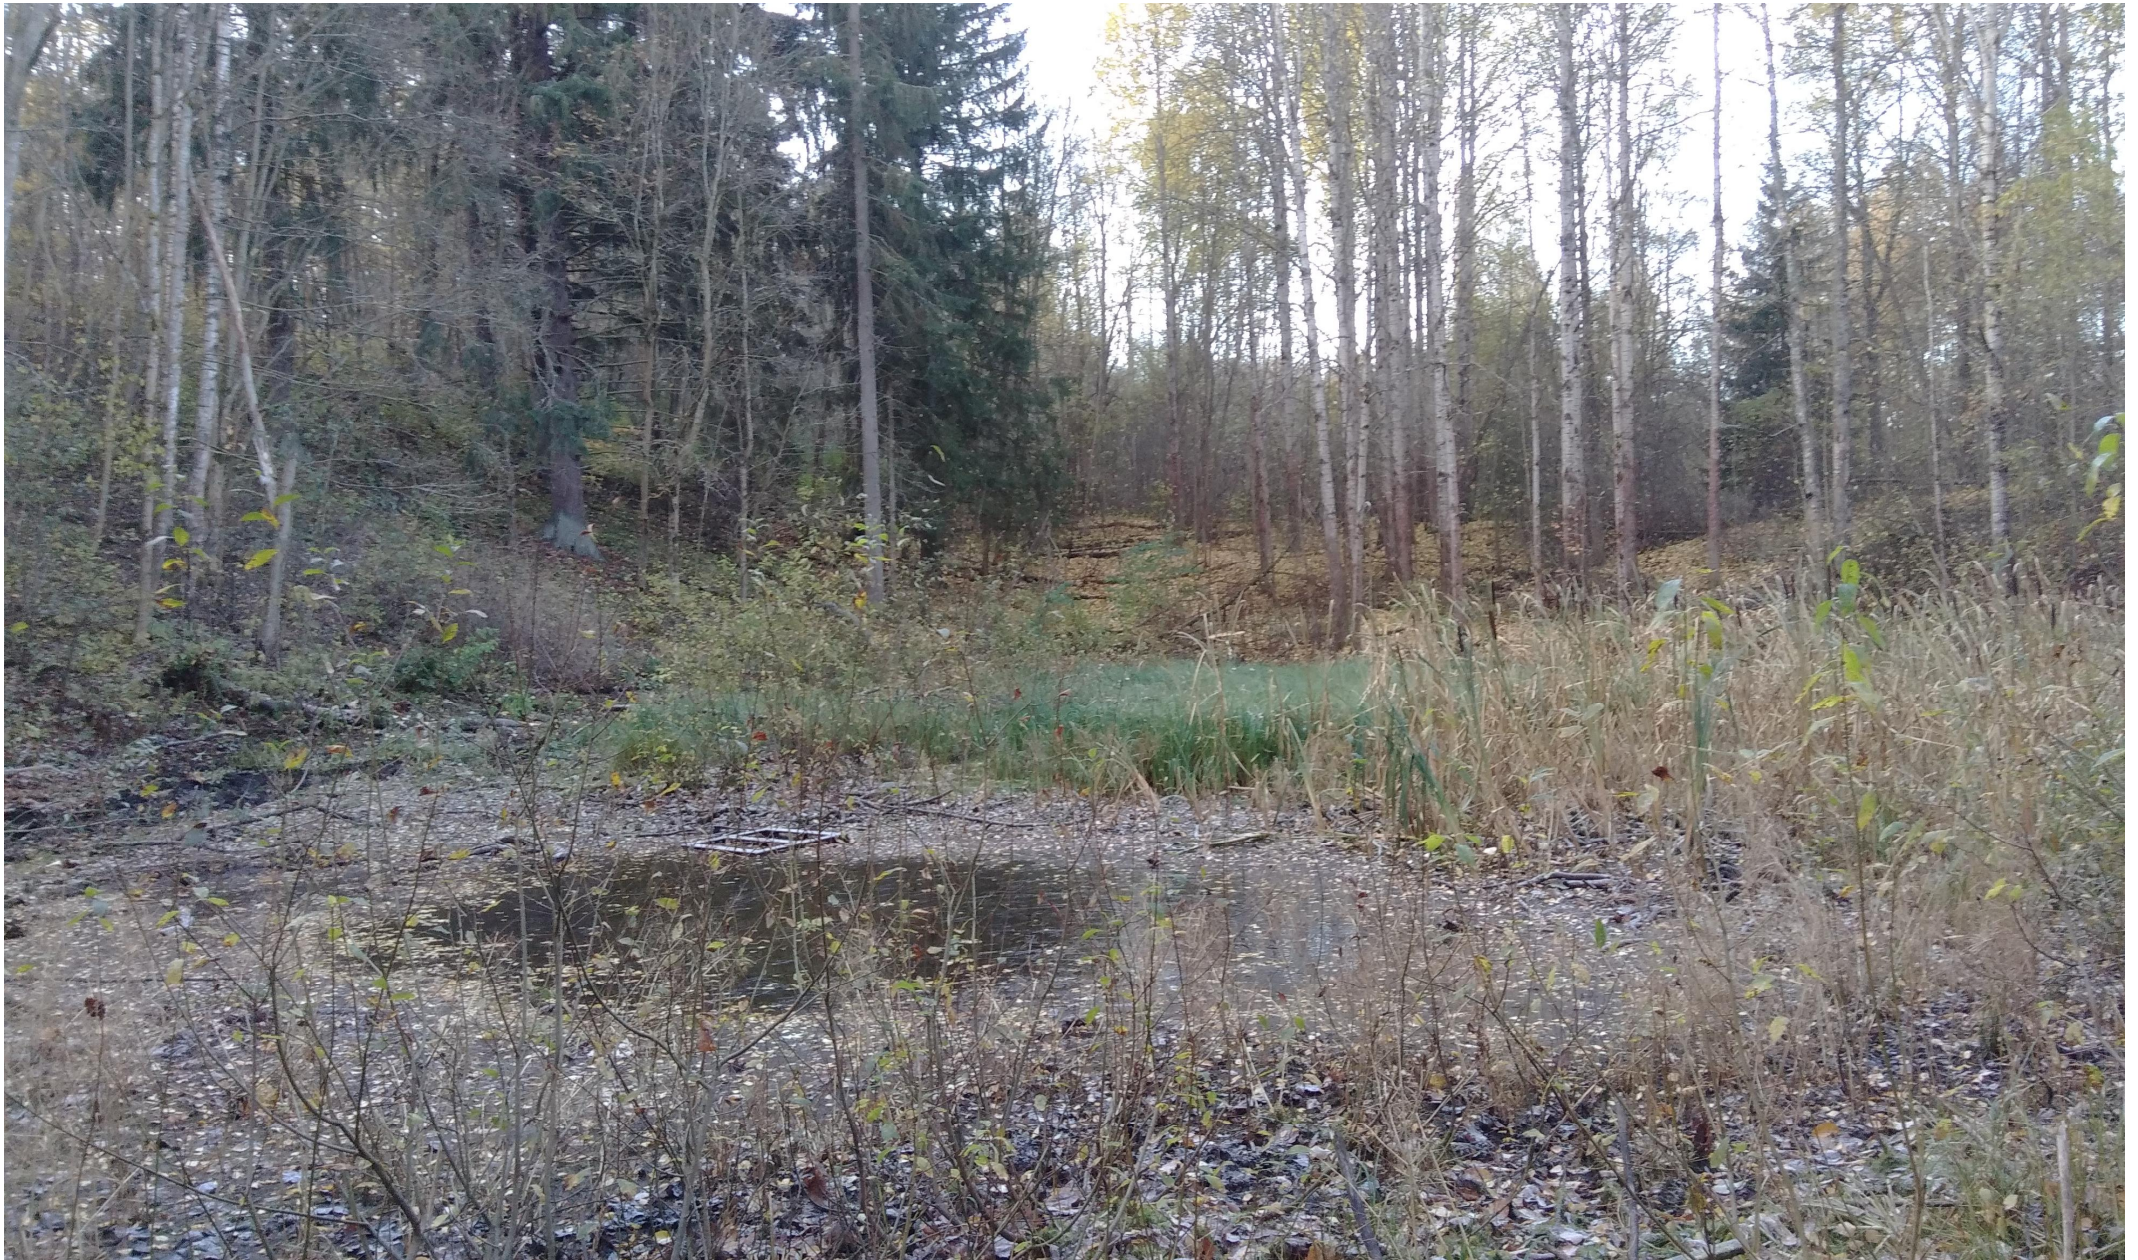
Tutkimusalue koostuu kahdesta vierekkäin olevasta supasta. Idän puoleinen suppa on syvempi, pohjan korkeuden ollessa noin tasolla +105 (N2000). Lännen puoleisen supan pohja on noin tasossa +107. Syvemmän, idän puoleisen supan pohjalla on vettä.

Kuva 7. Idänpuoleinen suppa

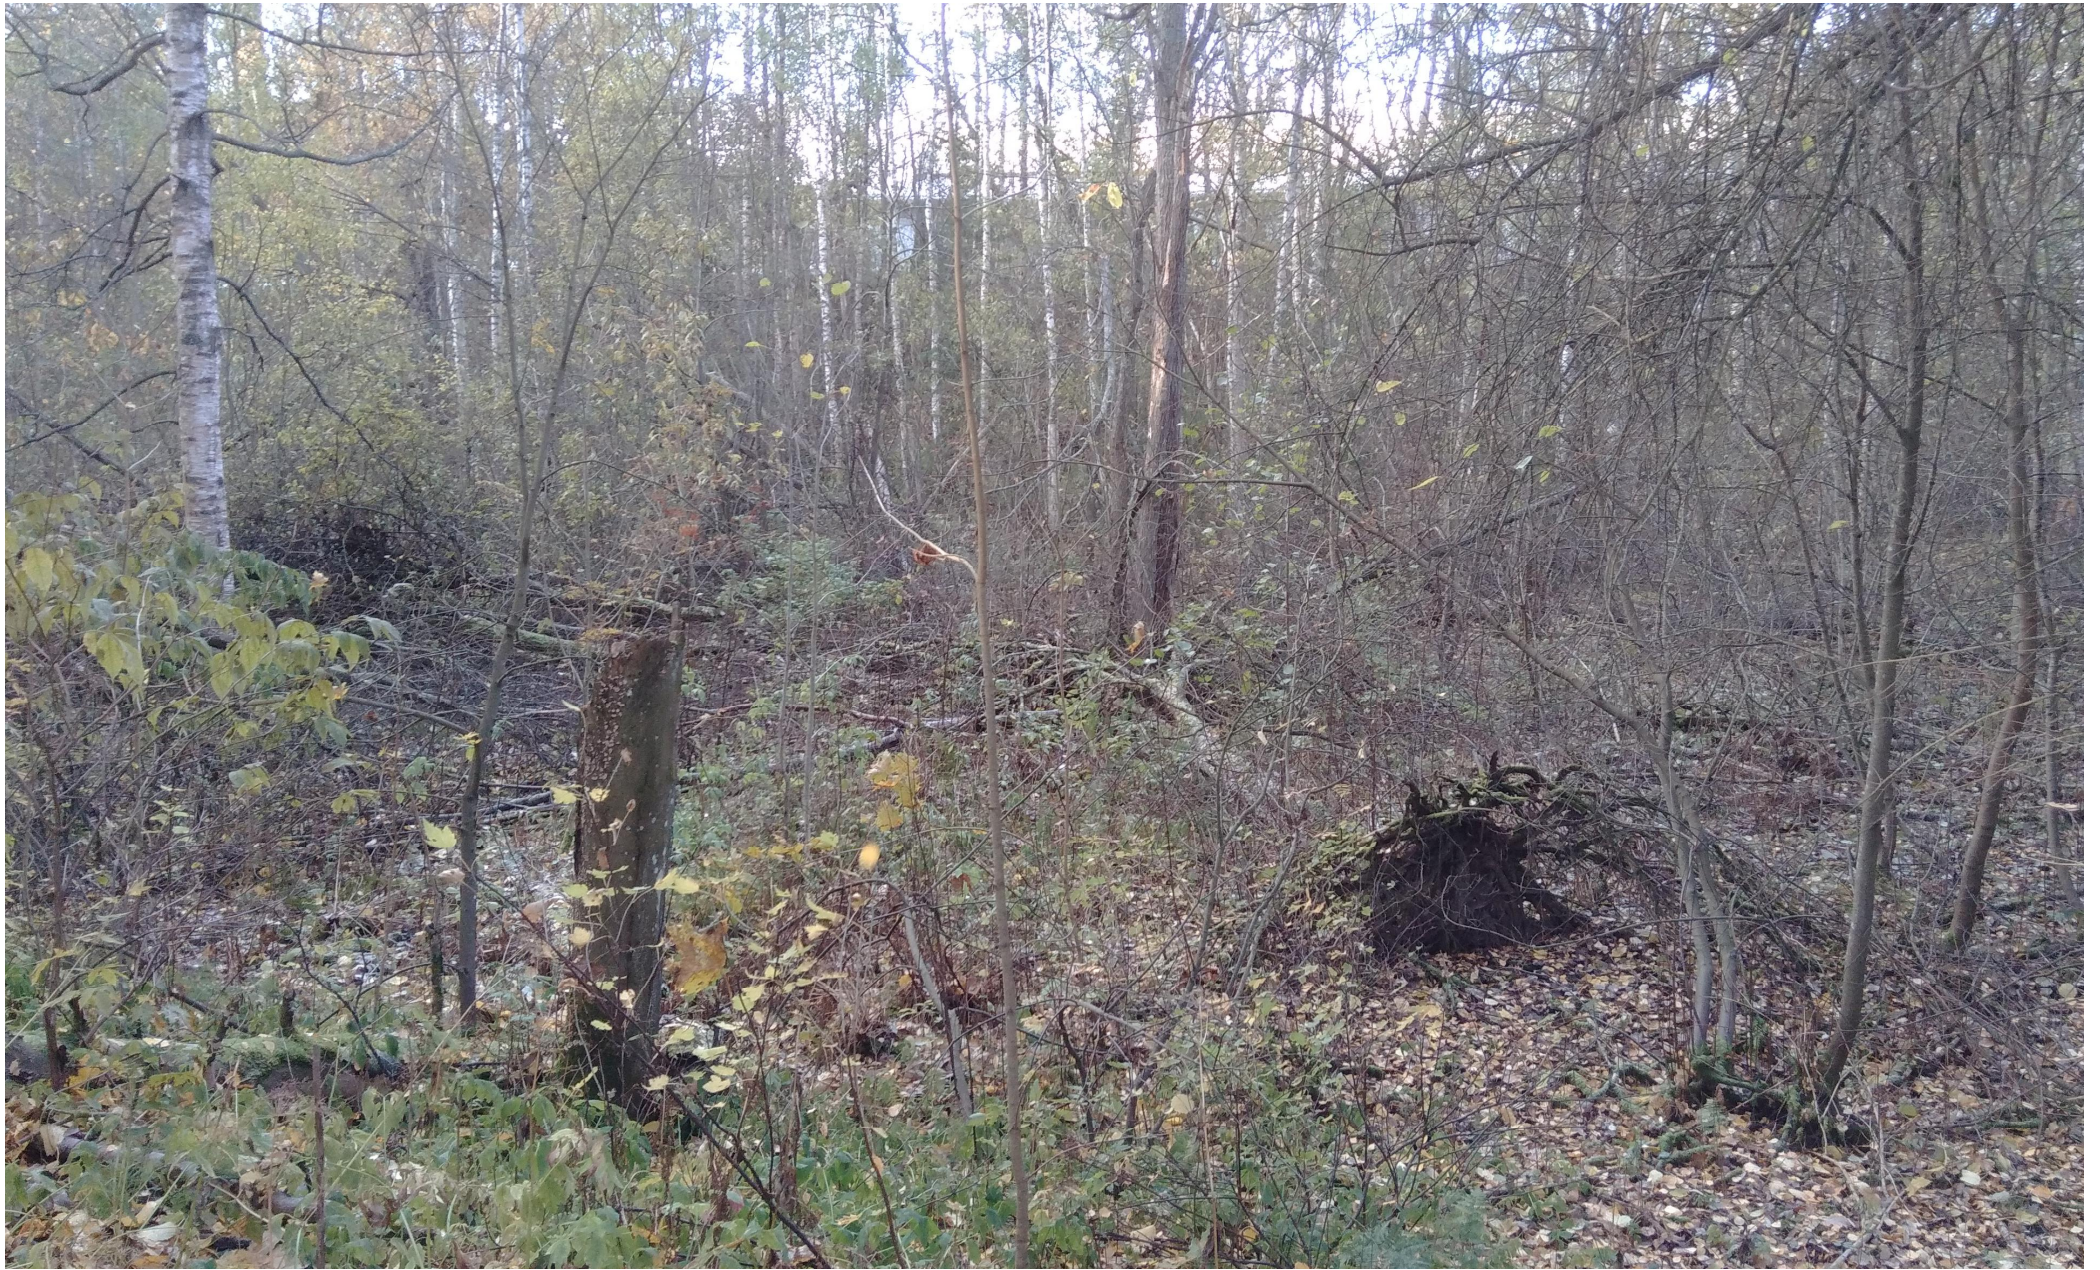
Tutkimuskohteessa perusmaa on savea ja hiekkaa/soraa. Koekuoppatutkimusten perusteella supan reunoilla on paikoitellen n. 0,5-1 m täyttömaakerros ja kolmen koekuopan kohdalla, KK6, KK10 ja KK12, on täyttömaan seassa havaittu pieniä määriä mm. tiiltä, lasia, muovia. Lännen puoleisen supan pohjalla on turvetta.

Kuva 8. Lännenpuoleinen suppa
