Pysäkin nimi: Tesoman uimahalli

Pysäkki-ID 1645

Pysäkkiluokka: Superkatos III

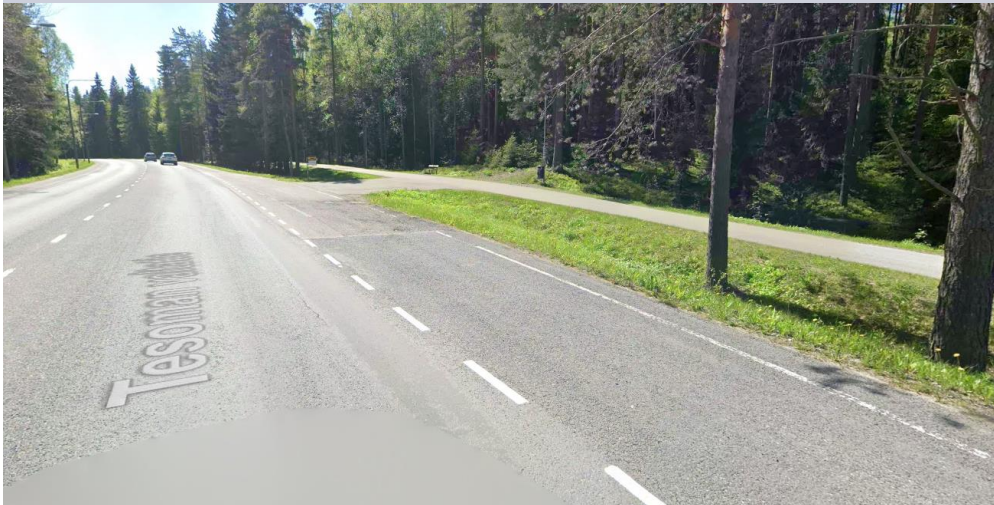
Kuva pysäkistä (Google Maps)

Nykytila:
Tolppa
Pysäkkisyvennys

JKPP odotustilan takana

Pysäkin pituus

28 m

- Alueen katujen saneeraus käynnissä (Tilanne 12/2025), liittymä tulee muuttamaan kierto liittymäksi
- Linja 7 siirtyy käyttämään pysäkkiä Tesoman valtatie saneerauksen valmistuttua
- Käyttäjämäärät todennäköisesti nousevat merkittävästi linjan 7 aloitettua kadulla

- Pysäkin pidentäminen suunnitelmissa mahdollistamaan 2 nivelbussia

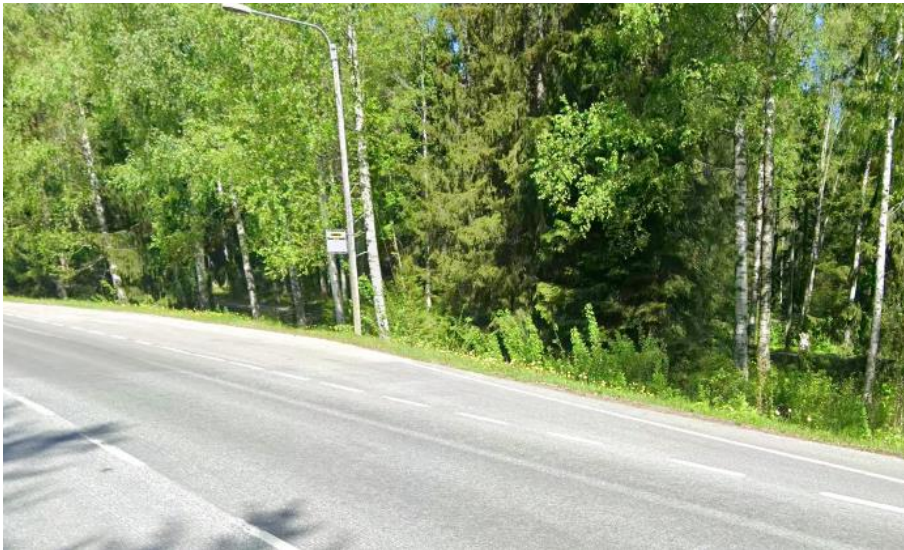
Kuva pysäkistä (Google Maps)

Pysäkin nimi: Tesoman palloiluhalli		Pysäkki-ID 1686		Pysäkkiluokka: Superpysäkki IV	
Pysäkin tyyppi		Aikataulunäyttö		Pysäkin odotustilan ja katoksen sijainti	Muuta
Nykytila: Tolppa Pysäkkisyvennys	Superbussin tilanne: Tolppa	Nykytila: Ei näyttöä	Superbussin tilanne: Ei näyttöä	JKPP odotustilan takana	Ensisijaisesti jättöpysäkki
Pysäkin pituus		22 m		Nousut (keskiarvo 01/2025)	Ei dataa
Linjat (8/2025)		34		Pysäkin vuorot/h ruuhka-aikaan Superbussilinjan käynnistyttyä	10
Esitetyt toimenpiteet:			Muita huomioita pysäkkiin liittyen		
- Kulkuyhteyden ja odotustilan toteuttaminen pysäkillä			- Pysäkillä ei kulkuyhteyttä		
			- Linja 7 siirtyy käyttämään pysäkkiä Tesoman valtatie saneerauksen valmistuttua

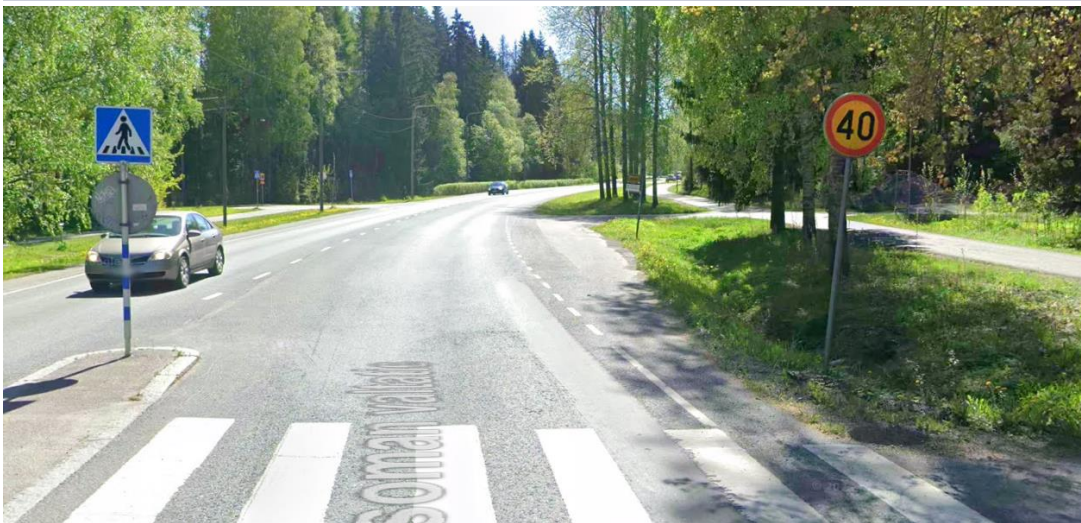
Kuva pysäkistä (Google Maps)

Nykytila:
Tolppa
Pysäkkisyvennys

JKPP odotustilan takana

Pysäkin pituus

22 m

- Linja 7 siirtyy käyttämään pysäkkiä Tesoman valtatie saneerauksen valmistuttua
- Tohlopinkadulla linjan 29 samansuuntaisella pysäkillä 42 nousua/vrk (etäisyys 120 m)

- Odotustilan toteuttaminen, katos ja patterinäyttö

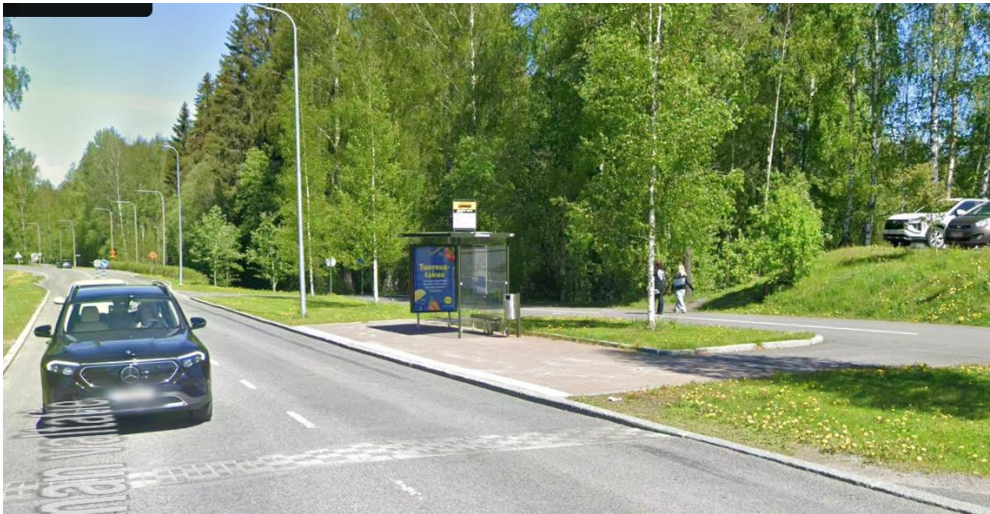
Kuva pysäkistä (Google Maps)

Pysäkin nimi: Tesoman koulu		Pysäkki-ID 1612		Pysäkkiluokka: Superkatos III	
Pysäkin tyyppi		Aikataulunäyttö		Pysäkin odotustilan ja katoksen sijainti	Muuta sijainti
Nykytila: Katos Ajoratapysäkki	Superbussin tilanne: Katos	Nykytila: Ei näyttöä	Superbussin tilanne: Patterinäyttö	JKPP odotustilan takana	
Pysäkin pituus		18 m		Nousut (keskiarvo 01/2025)	30,2
Linjat (8/2025)		29, 34		Pysäkin vuorot/h ruuhka-aikaan Superbussilinjan käynnistyttyä	14
Esitetyt toimenpiteet:			Muita huomioita pysäkkiin liittyen		
<ul style="list-style-type: none"> - Odotustilan pidentäminen -> 22 m (katos paikallaan), patterinäyttö 			<ul style="list-style-type: none"> - Linja 7 siirtyy käyttämään pysäkkiä Tesoman valtatie saneerauksen valmistuttua - Esteettömyyden erikoistason tavoiteverkolla

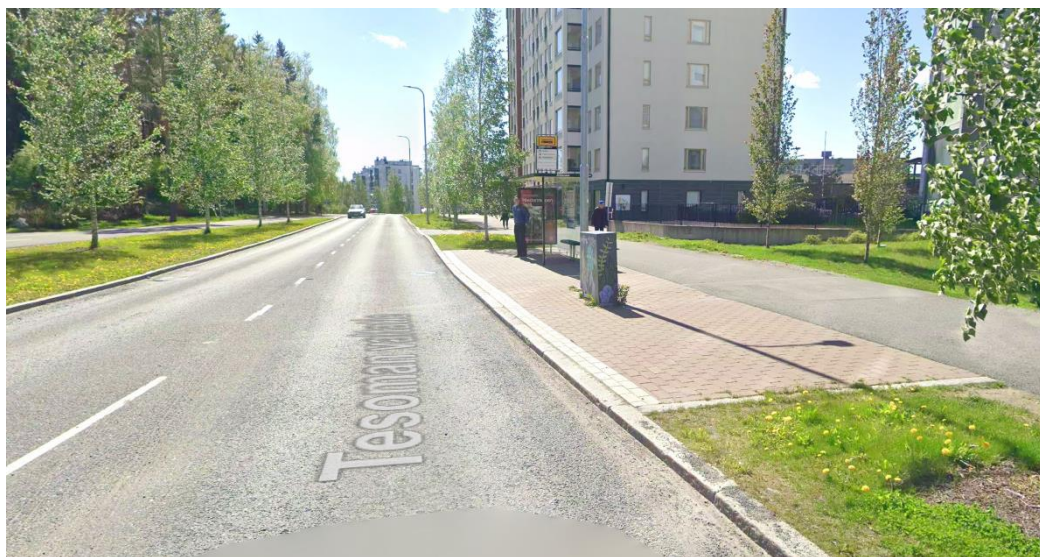
Kuva pysäkistä (Google Maps)

Nykytila:
Katos
Ajoratapysäkki

JKPP odotustilan takana

18 m

- Linja 7 siirtyy käyttämään pysäkkiä Tesoman valtatie saneerauksen valmistuttua
- Esteettömyyden erikoistason tavoiteverkolla

- Odotustilan pidentäminen -> 22 m (katos paikallaan), patterinäyttö

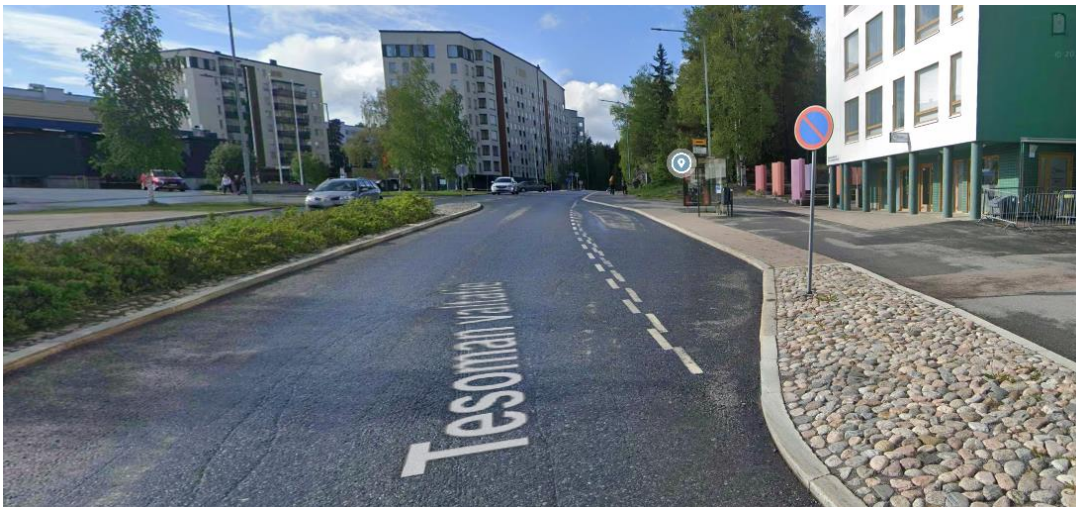
Kuva pysäkestä (Google Maps)

Nykytila:
Katos
Pysäkkisyvennys

25 m

- Linja 7 siirtyy käyttämään pysäkkiä Tesoman valtatie saneerauksen valmistuttua
- Pysäkkiä ei testattu infratesteissä. Ajouratarkasteluiden perusteella nivelbussin takaovet jäävät n. 0,5 m irti reunakivestä
- Esteettömyyden erikoistason tavoiteverkolla

- Patterinäyttö + reunakivilinjan uudelleen linjaus

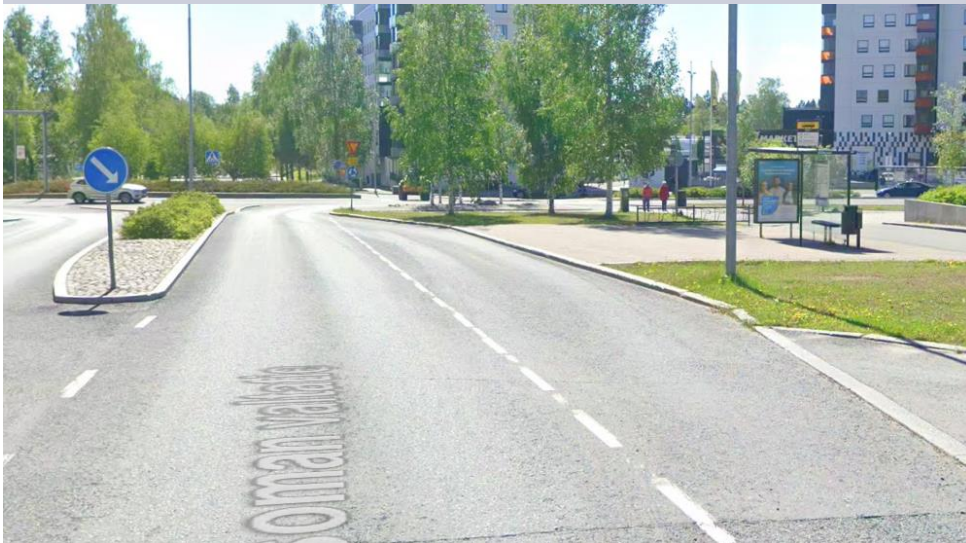
Kuva pysäkestä (Google Maps)

Nykytila:
Katos
Pysäkkisyvennys

16 m

- Linja 7 siirtyy käyttämään pysäkkiä Tesoman valtatie saneerauksen valmistuttua
- Käyttäjämäärät nousevat merkittävästi linjan 7 aloitettua kadulla. Tesoma F:n käyttäjät (402 nousua/vrk) siirtyvät tälle pysäkillä.
- Esteettömyyden erikoistason tavoiteverkolla

- Odotustilan pidentäminen -> 22 m (katos paikallaan), TFT-näytöt (sähköistys)

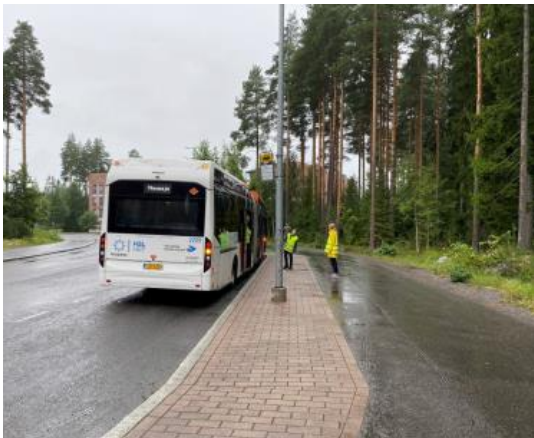
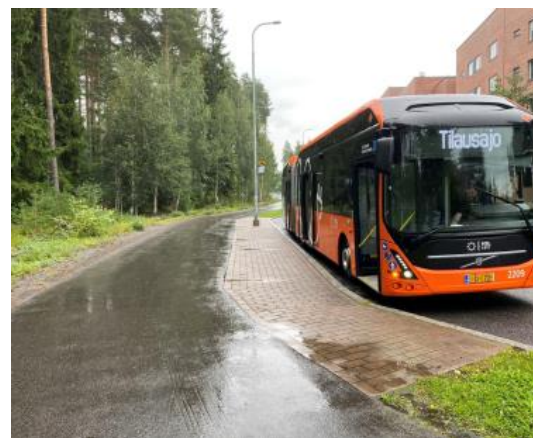
Nykytila:
Tolppa
Pysäkkisyvennys

- Tuloviiste liian tiukka, nivelbussin ovet jäävät hieman kauaksi reunakivestä
- Jkpp:n parannustarve (jk+pp, pääreitti)

- Vaihe 1: Patterinäyttö
- Vaihe 2: Muutos ajoratapysäkkiksi, odotustilan leventäminen ja katos

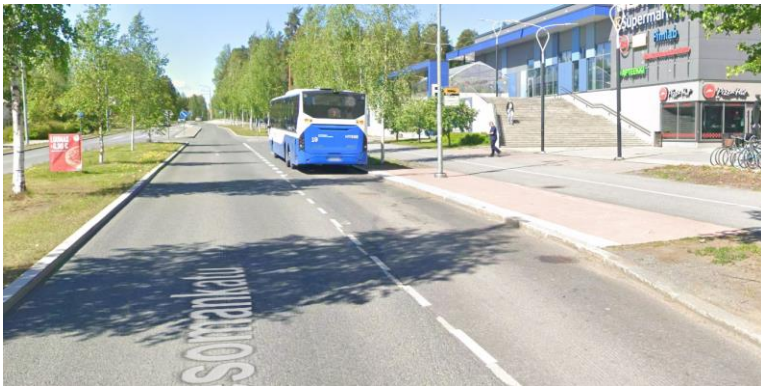
Kuva pysäkistä (GoogleMaps, 2025)

Pysäkin nimi: Tesoma F		Pysäkki-ID 1542		Pysäkkiluokka: Superkatos I	
Pysäkin tyyppi		Aikataulunäyttö		Pysäkin odotustilan ja katoksen sijainti	Muuta
Nykytila: Tolppa Pysäkkisyvennys	Superbussin tilanne: Pitkä katos	Nykytila: Ei näyttöä	Superbussin tilanne: TFT-näyttö	Pyörätie katoksen takana	
Pysäkin pituus	18 m			Nousut (keskiarvo 01/2025)	401,6
Linjat (8/2025)	7			Pysäkin vuorot/h ruuhka-aikaan Superbussilinjan käynnistyttyä	8
Esitetyt toimenpiteet: - Pysäkin tarve varmistetaan linjan 7 siirryttyä Tesoman valtatielle			Muita huomioita pysäkkiin liittyen <ul style="list-style-type: none"> - Nykyinen linjan 7 lähtöpysäkki – rakennettu n. 2023 - Parkkihallin kääntymiskaistalla, odotustila liian lyhyt nivelbussille - Pysäkin tarve poistunee, kun linja 7 siirtyy Tesoman valtatielle (korvaava pysäkki Tesoman valtatiellä) - Esteettömyyden erikoistason tavoiteverkolla

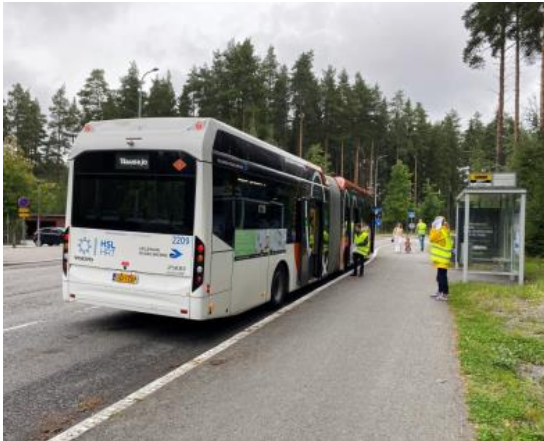
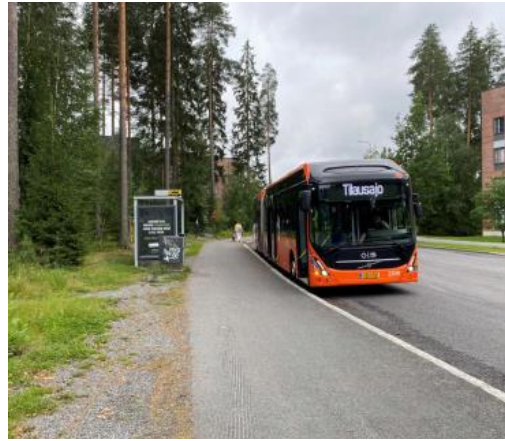
Nykytila:
Katos
Pysäkkisyvennys

- Tuloviiste tiukka, nivelbussin joutuu ajamaan aivan seisontatilan etureunaan
- Pyörätiellä vain vähän käyttäjiä (paikallisreitti)

- Patterinäyttö ja huomioraita

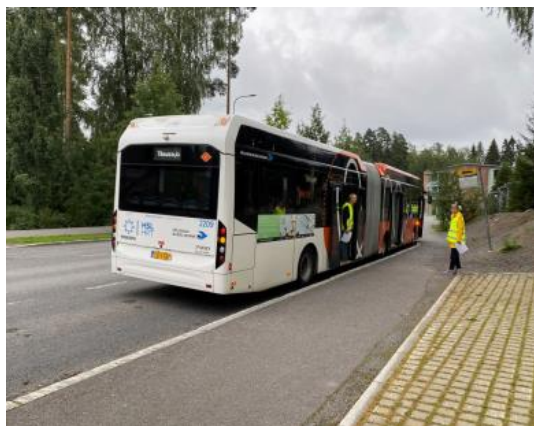
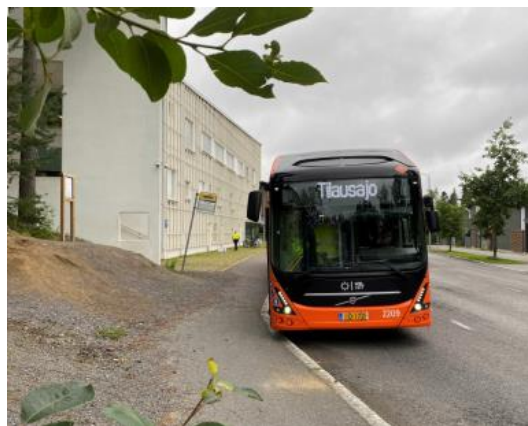
Nykytila:
Tolppa
Pysäkkisyvennys

- Vaihe 1: Patterinäyttö
- Vaihe 2: Huomioraita ja katos (pysäkin etuosaan)

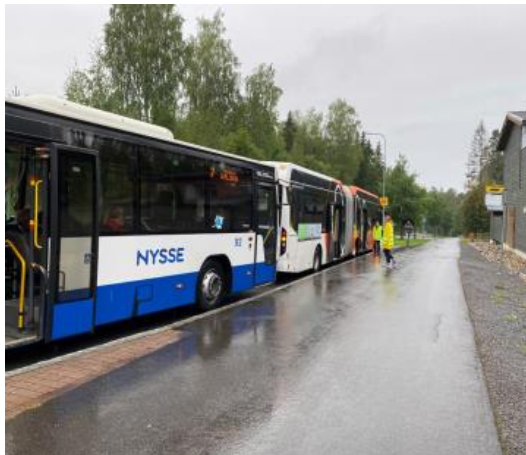
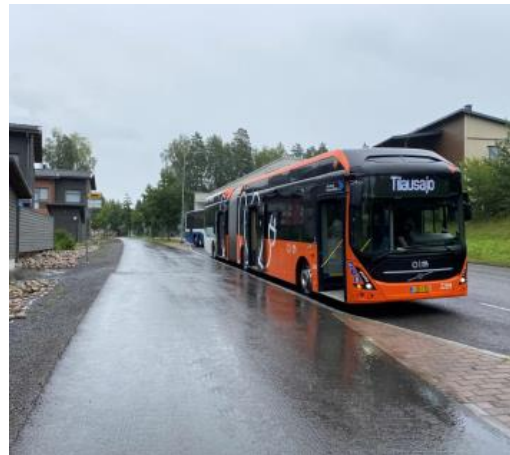
Nykytila:
Tolppa
Pysäkkisyvennys

- Pysäkkimerkki kaukana jkpp:n takana
- Jkpp:n parannustarve (jk+pp, pääreitti)

- Vaihe 1: Patterinäyttö ja pyöräilijöitä varoittavat liikennemerkkit
- Vaihe 2: Muutetaan ajoratapysäkkiksi, jk+pp odotustilan takaa, katos – toteutus jkpp:n parantamisen yhteydessä

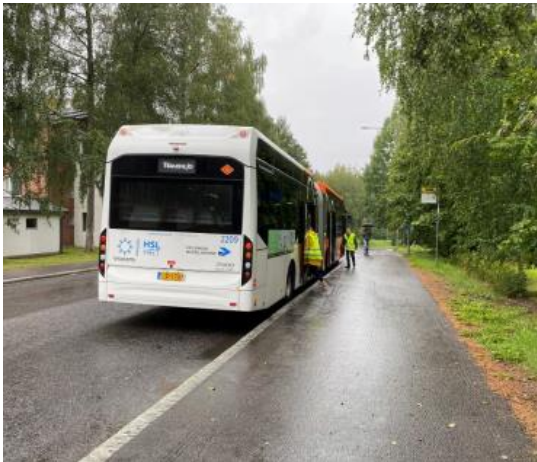
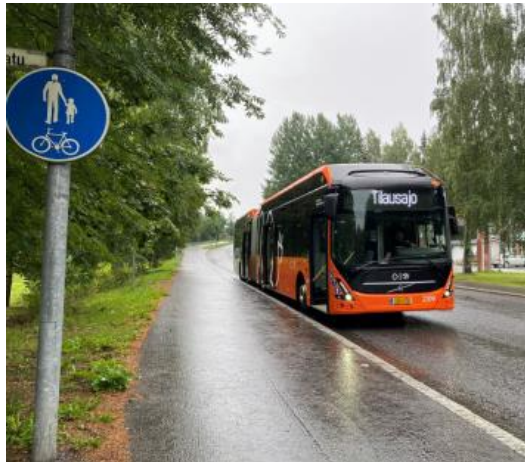
Nykytila:
Tolppa
Ajoratapysäkki

- Jkpp:n parannustarve (jk+pp, pääreitti)

- Huomioraita, pyöräilijöitä varoittavat liikennemerkkit

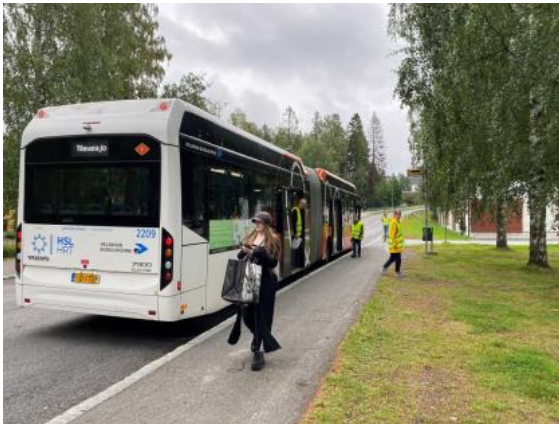
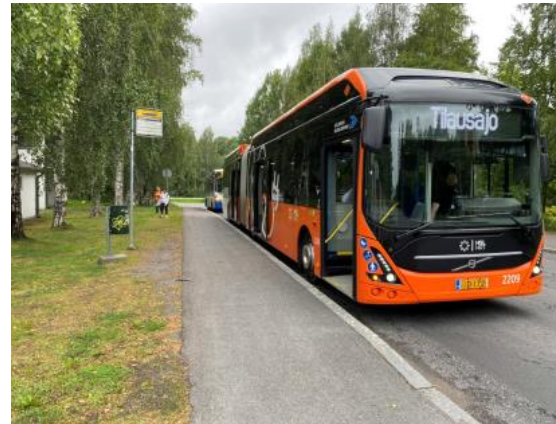
Nykytila:
Tolppa
Ajoratapysäkki

- Edeltävä liittymä hiukan tiukka nivelbussille (keulan joutuu ajamaan vastaantulijoiden kaistan kautta)

- Huomioraita

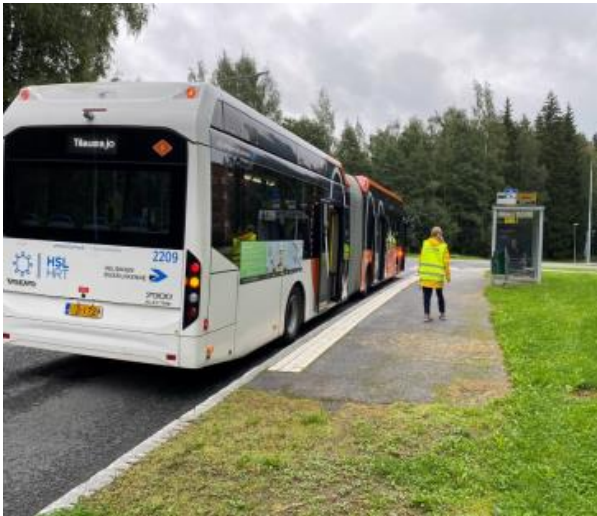
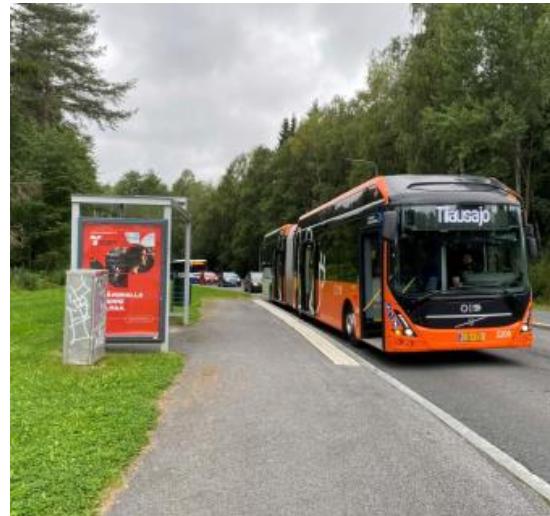
Nykytila:
Katos
Ajoratapysäkki

Jalkakäytävä päättyy pysäkillä

17 m

- Huomioraita hieman liian lyhyt
- Kaarteessa – bussin etuosa jää hieman irti reunakivestä
- Liittymän suojatie 5 metriä pysäkin jälkeen

- Pysäkin siirto n. 23 m länteen

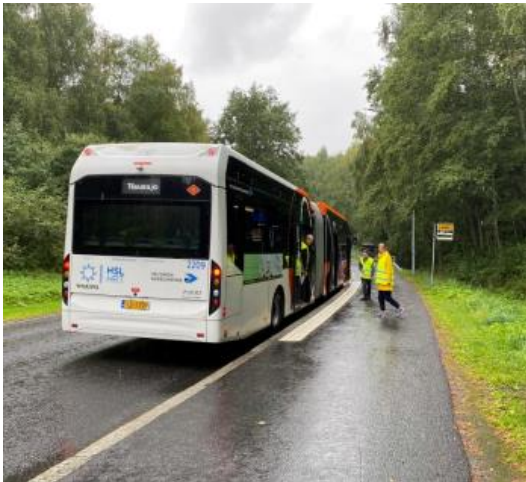
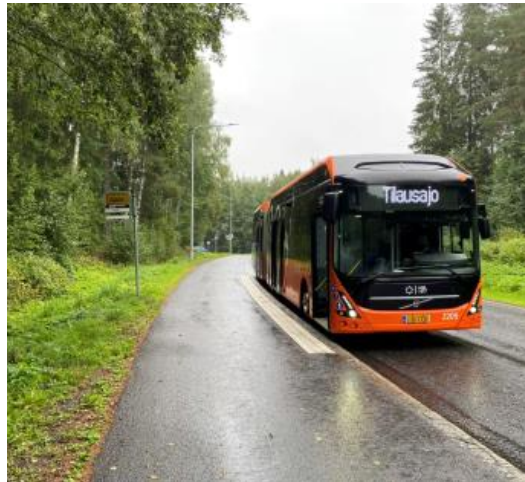
Nykytila:
Tolppa
Ajoratapysäkki

- Huomioraita hieman liian lyhyt

- Vaihe 1: Patterinäyttö ja pyöräilijöitä varoittavat liikennemerkkit
- Vaihe 2: Pyörätien siirto odotustilan taakse, odotustilan parantaminen ja katos

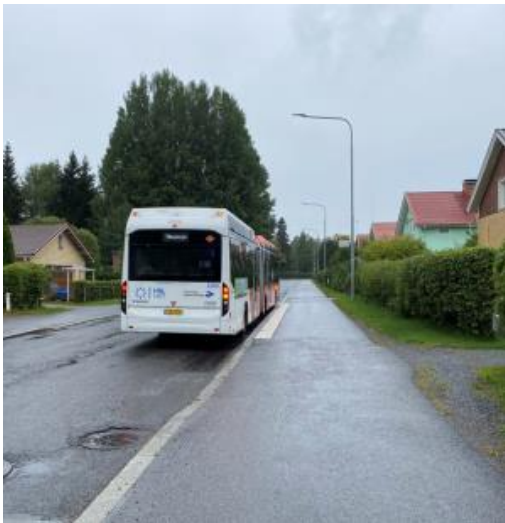
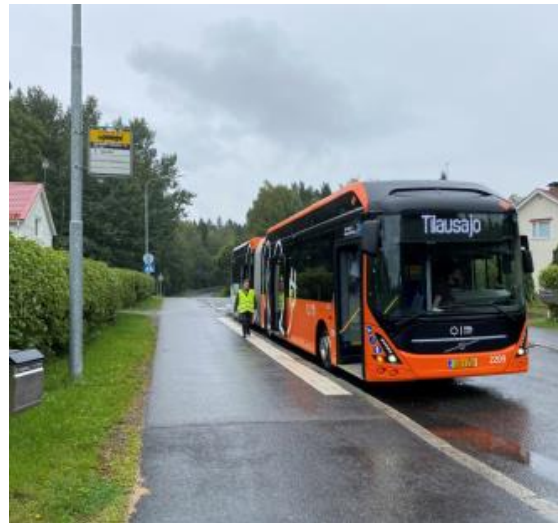
Nykytila:
Tolppa
Ajoratapysäkki

- Huomioraita hieman liian lyhyt

- Pyöräilijöitä varoittavat liikennemerkkit

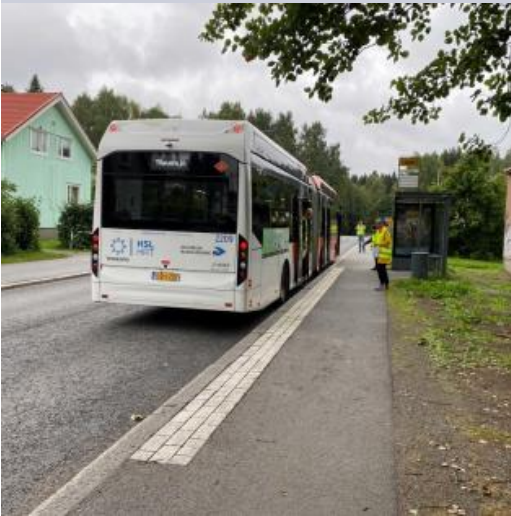
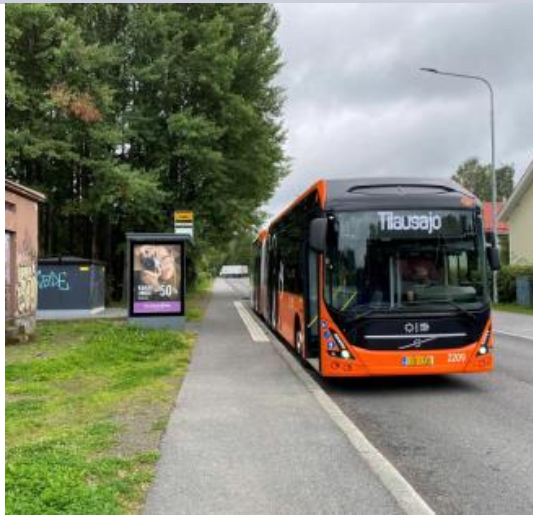
Nykytila:
Katos
Ajoratapysäkki

- Edeltävä liittymä hiukan tiukka nivelbussille (keulan joutuu ajamaan vastaantulijoiden kaistan kautta)
- Huomioraita hieman liian lyhyt

- Patterinäyttö

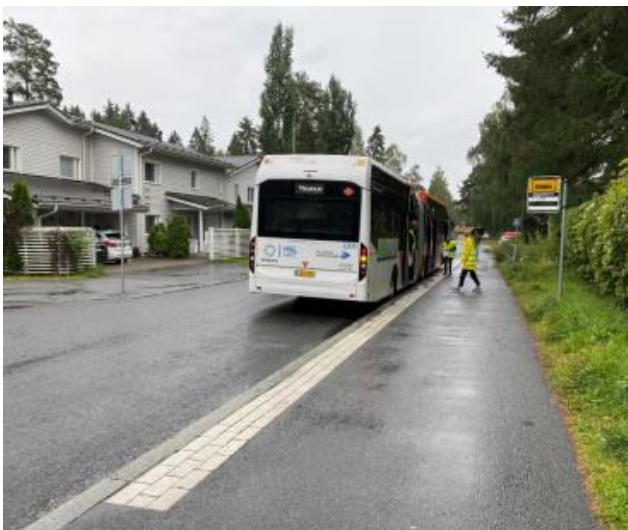
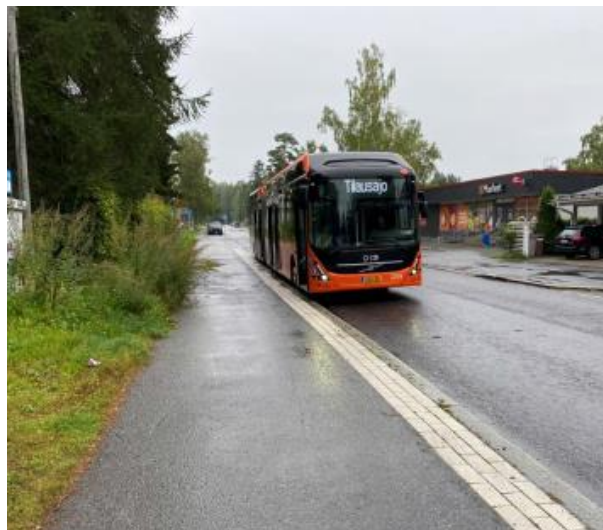
Nykytila:
Tolppa
Ajoratapysäkki

35 m

- Esteettömyyden erikoistason tavoiteverkolla
- Kirjastoautopysäkki (seisoo paikallaan 25 min kerran viikossa)

- Vaihe 1: Patterinäyttö
- Vaihe 2: Pysäkin siirto jätepisteeseen kohdalle, pyörätien siirto odotustilan taakse, jätepisteeseen pihan uudelleen muotoilu, odotustilan parantaminen, katos ja TFT-näyttö (sähköistys)

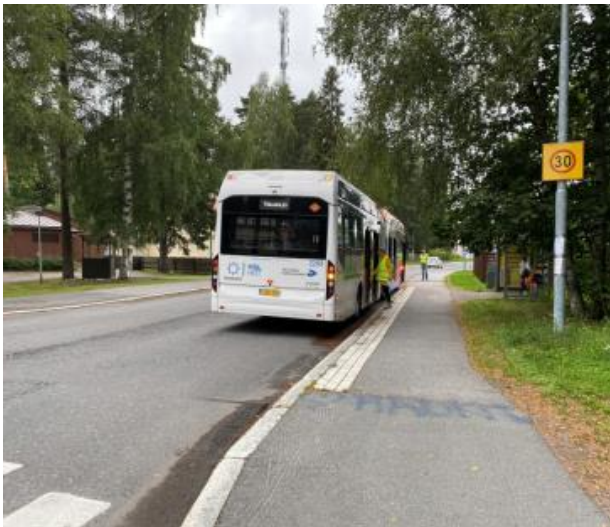
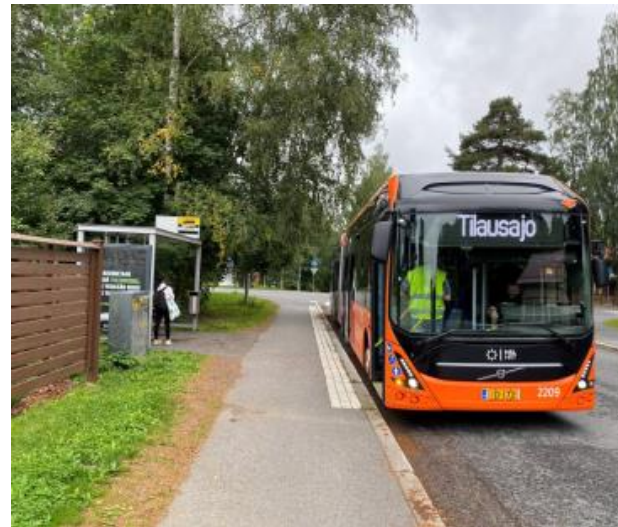
22 m

- Pysäkin perästä suojatiehen vain 2 m (kuvassa bussi ajanut pidemmälle)
- Esteettömyyden erikoistason tavoiteverkolla

- Vaihe 1: Patterinäytön lisääminen
- Vaihe 2: Pysäkin siirto 5 metriä pohjoiseen (katos paikallaan) – huomioraidan siirto

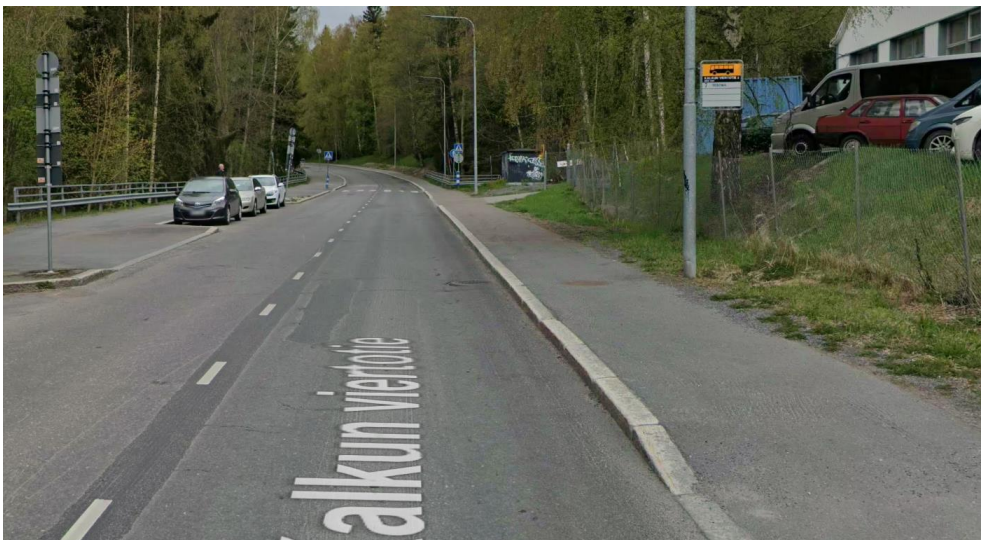
Kuva pysäkistä (Google Maps)

Nykytila:
Tolppa
Ajoratapysäkki

15 m

- Ei testattu infratesteissä

- Huomioraita (pituus 22 m) – sijoitus reunatuen korkealle osuudelle
- Pysäkkimerkin siirtäminen n. 10 m eteenpäin

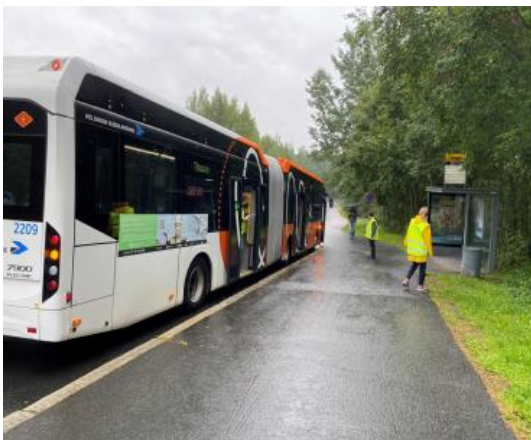
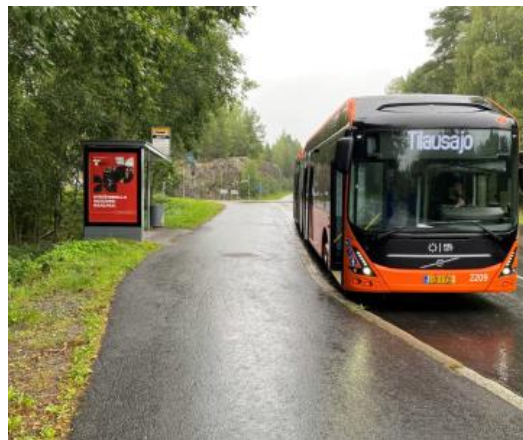
- Jkpp:n parantamistarve (jk+pp, pääreitit)

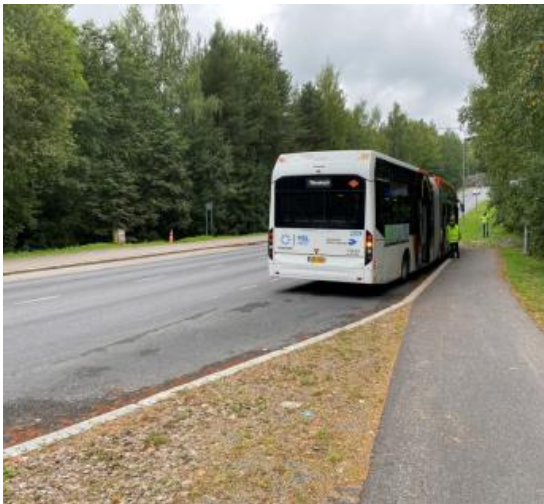
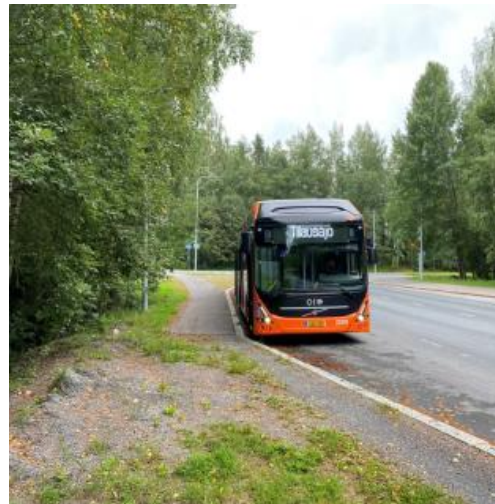
- Nivelbussin takaovet jäävät kauas reunatuesta

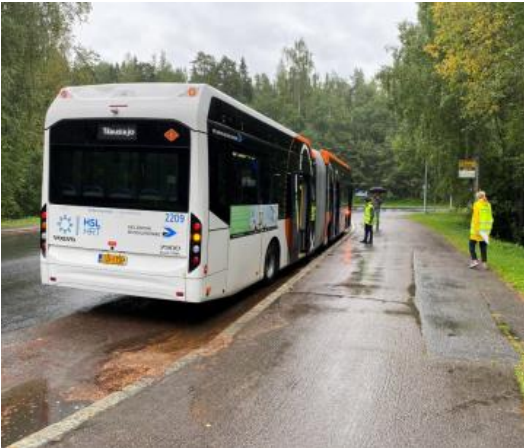
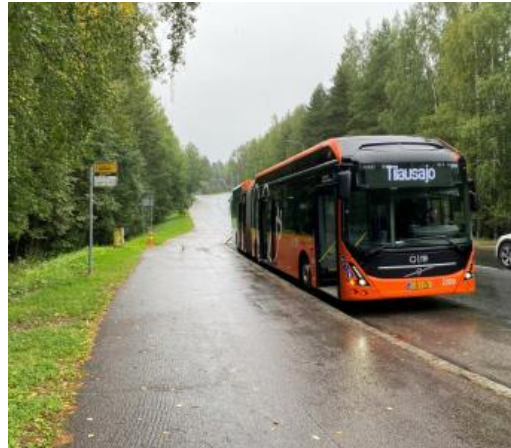
- Nivelbussin takaovet jäävät kauas reunatuesta
- Jkpp:n parantamistarve (jk+pp, pääreitti)

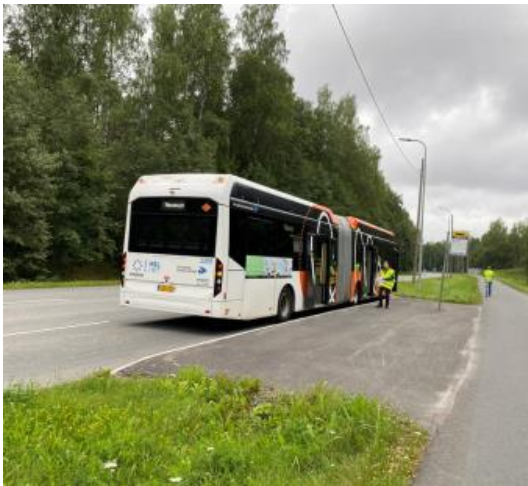
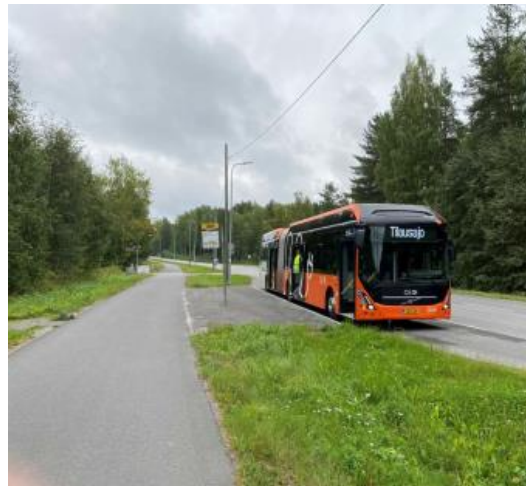
- Pituus juuri ja juuri riittävä nivelbussille
- Vastapysäkillä 48 nousua/vrk

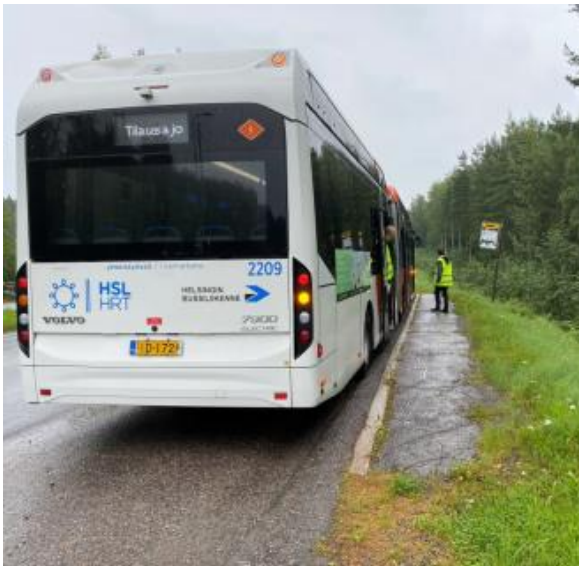
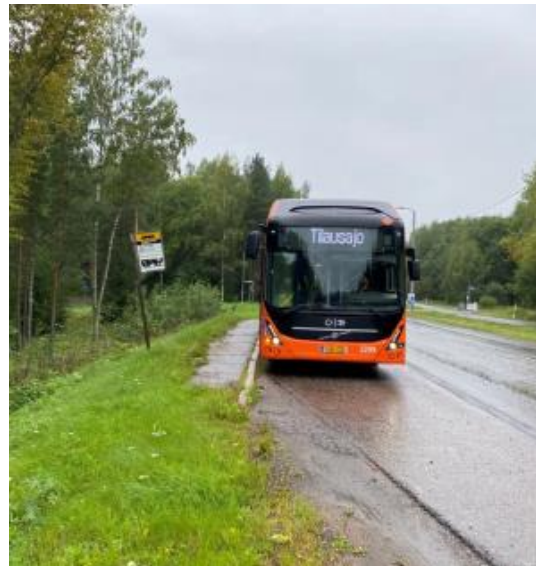
- Pysäkillä ei kulkuyhteyttä
- Odotustilan leveys vain 1 m

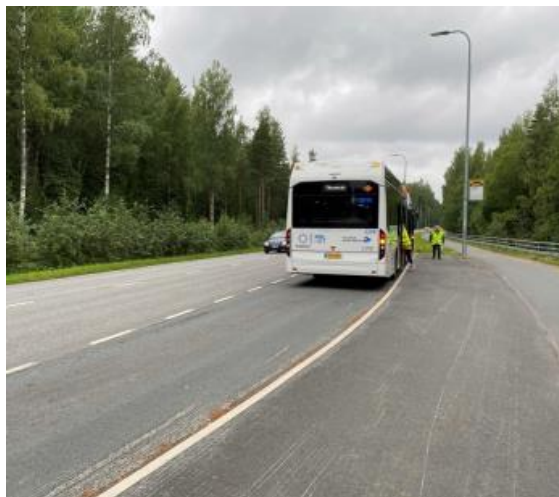
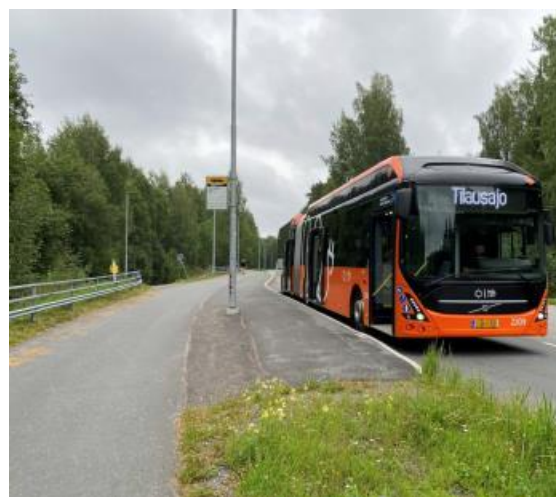
- Jkpp:n parantamistarve (jk+pp, pääreitti)
- Vastapysäkillä 25 nousua/vrk

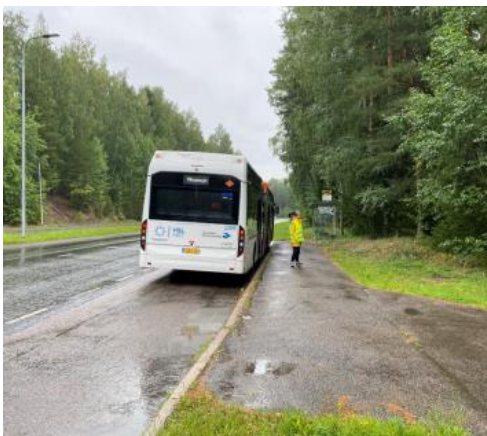
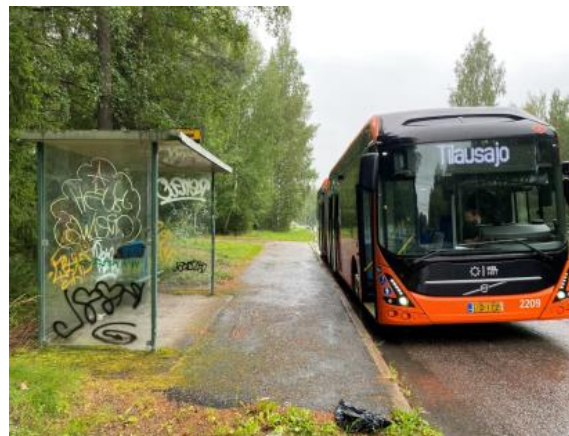
- Vieressä alikulku, jonne n. 130 m kävelymatka

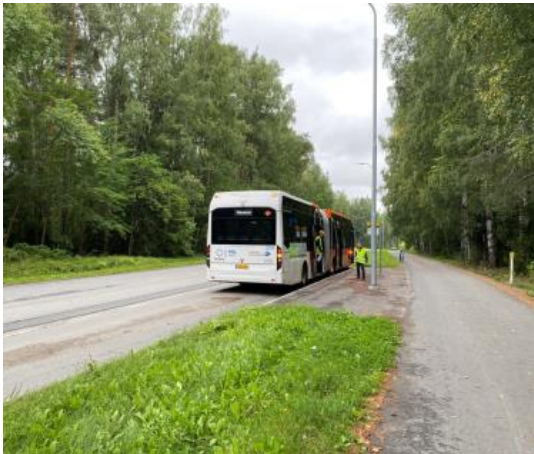
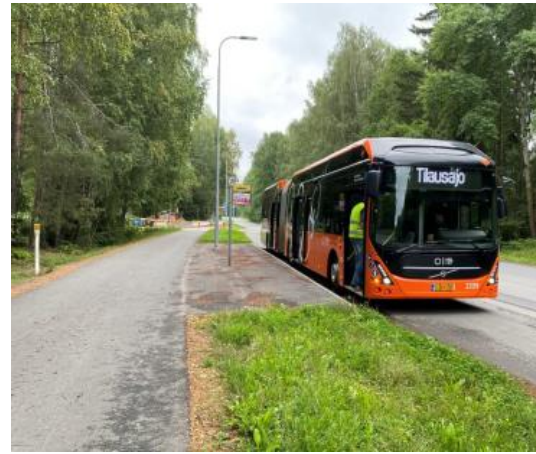
- Todella pitkä tuloviiste (n. 35 m)
- Jkpp:n parantamistarve (jk+pp, pääreitti)
- Vastapysäkillä 40 nousua/vrk

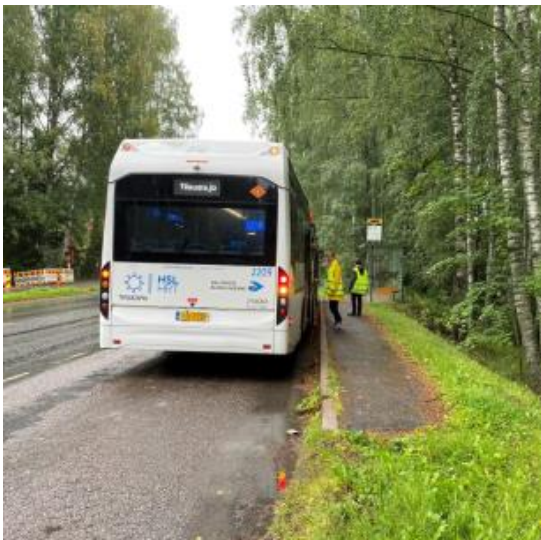
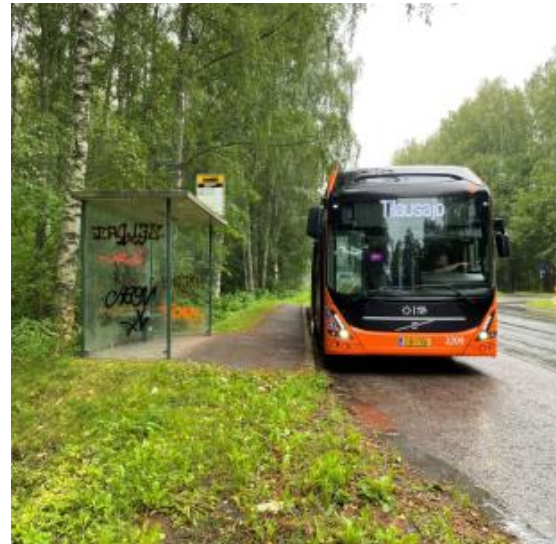
- Pysäkillä ei kulkuyhteyttä
- Takaovi jää hieman irti reunakivestä (lyhyt tuloviiste)

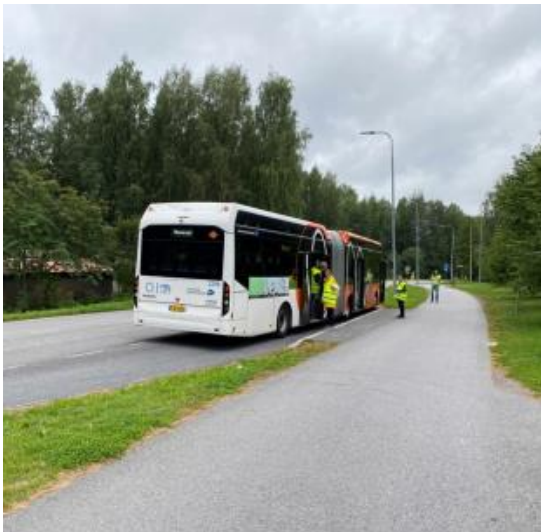
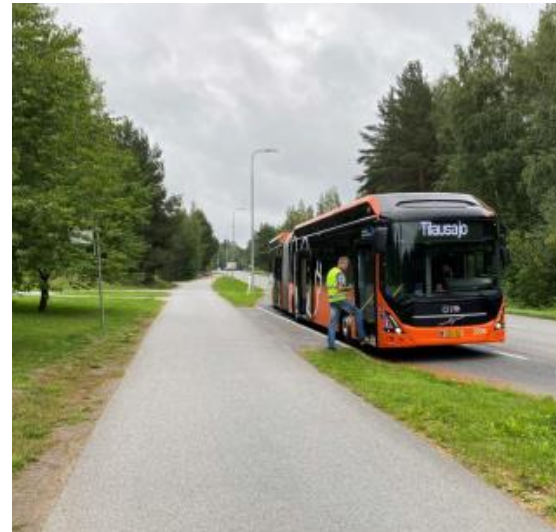
- Pysäkki liian lyhyt, takaovet jäävät irti reunakivestä
- Odotustila liian kapea, pysäkkimerkki jkpp:n takana
- Jkpp:n parantamistarve (jk+pp, pääreitti), tilaa tiealueella liian vähän
- Vastapysäkillä 166 nousua/vrk

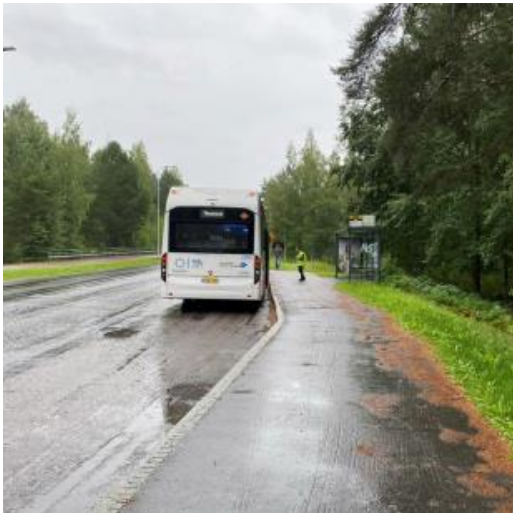
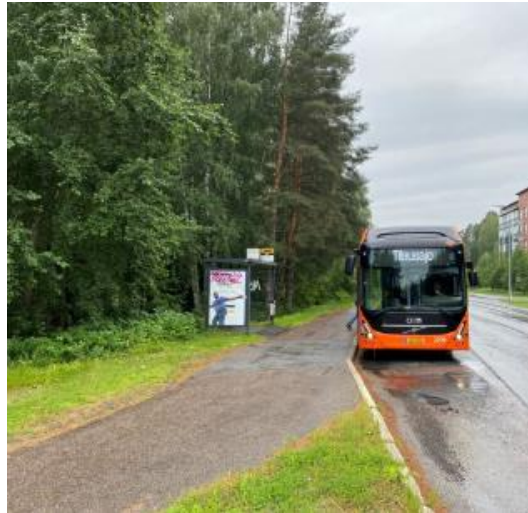
- Vieressä alikulku, jonne 90 m kävelymatka
- Ei suojatietä, mutta jalkakäytävä jatkuu koko tuloviisteen ja päättyy pientareelle

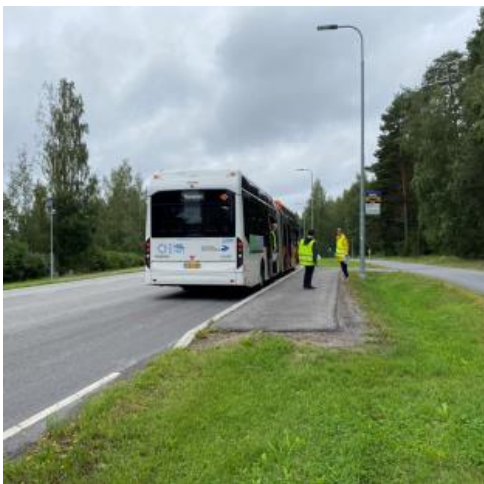
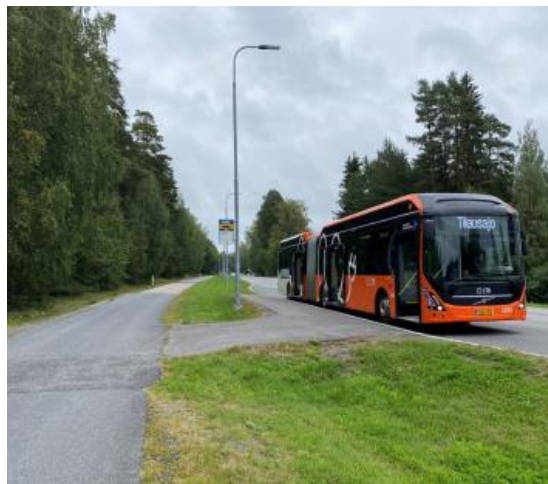
- Odotustilan leveys n. 2,0 m
- Jkpp:n parantamistarve (jk+pp, pääreitti)
- Vastapysäkillä 166 nousua/vrk, Tykkitiekkadun pysäkki kuitenkin lähempänä kyseistä pysäkkiä.
- Pysäkin jälkeen n. 12 m pitkä suojatie Nokiantien yli

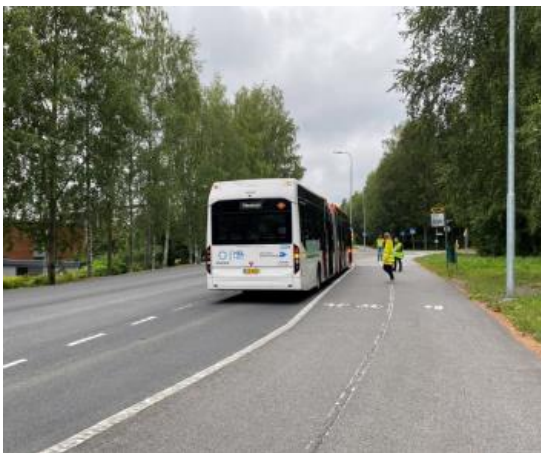
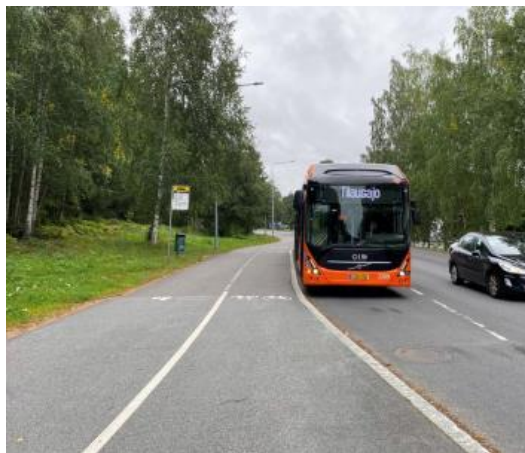
Muita huomioita pysäkkiin liittyen

- Jk+pp:n parantamistarve (pääreitti)
- Vastapysäkillä 89 nousua/vrk

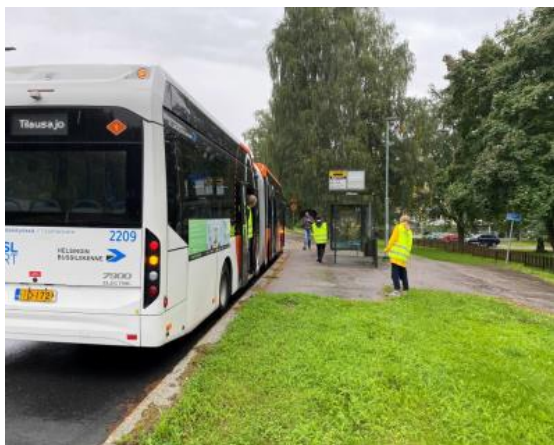
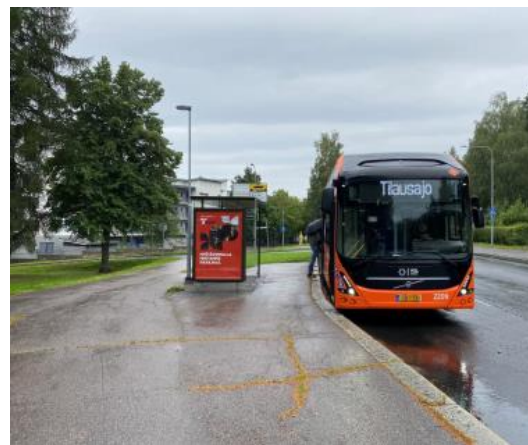
Pysäkin nimi: Ala-Rahola

Nykytila:
Katos
Pysäkkisyvennys

JKPP odotustilan takana

- Odotustilaa pidennetty ja pysäkillä toteutettu huomioraita (kuvat eivät ole ajantasaiset)

- Vaihe 1: Patterinäyttö
- Vaihe 2: TFT-näyttö (sähköistys)

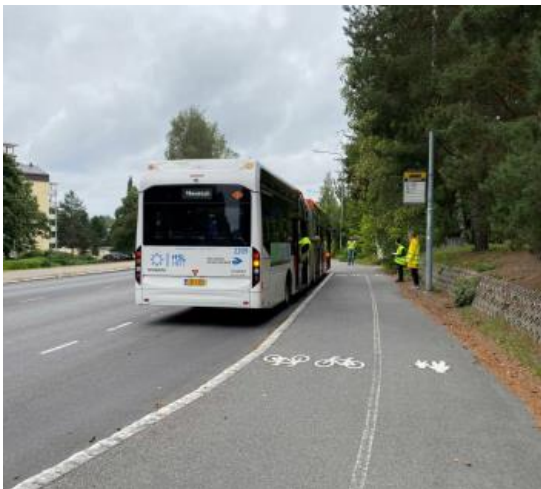
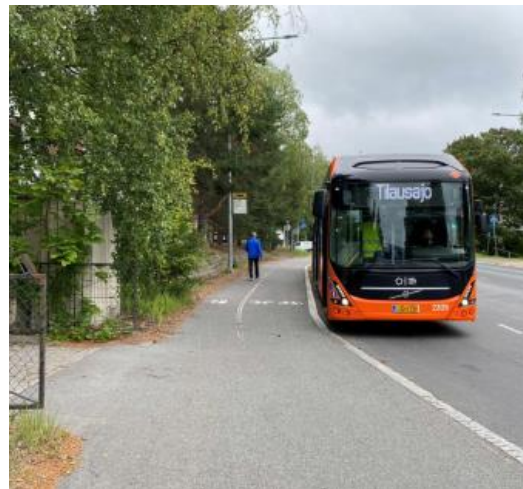
Pysäkin nimi: Ala-Rahola**Pysäkki-ID 1564****Pysäkkiluokka: Superpysäkki IV****Pysäkin tyyppi****Aikataulunäyttö****Pysäkin odotustilan ja katoksen sijainti****Muuta**

Nykytila:
Tolppa
Pysäkkisyvennys

Eroteltu JK+PP odotustilassa

- Esteettömyyden erikoistason tavoiteverkolla
- Takaovet jäävät hieman irti reunatuesta, seisontatilalla suuri sivukaltevuus
- Sijainti liikennevalo-ohjatun suojatien jälkeen
- Jk+pp:n parantamistarve (pääreitti)
- Lähimmillä vastapysäkillä 108 ja 209 nousua/vrk

- Muutos ajoratapysäikiksi, odotustilan toteuttaminen, jk+pp odotustilan taakse
- Jatko suunnittelussa tutkitaan, voidaanko suojatietyyppiä muuttamalla helpottaa bussin ohittamista ja vähentää ajoratapysäikistä aiheutuvaa jonoutumista

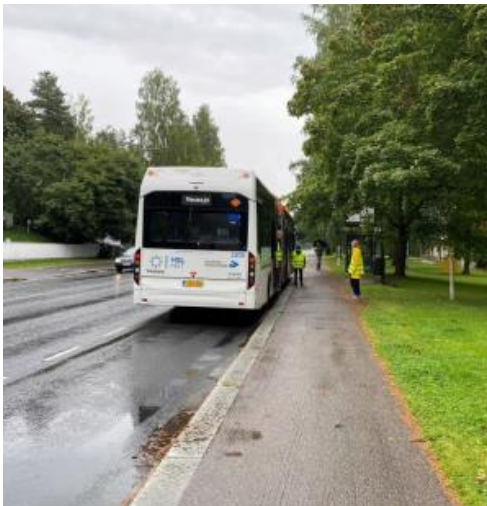
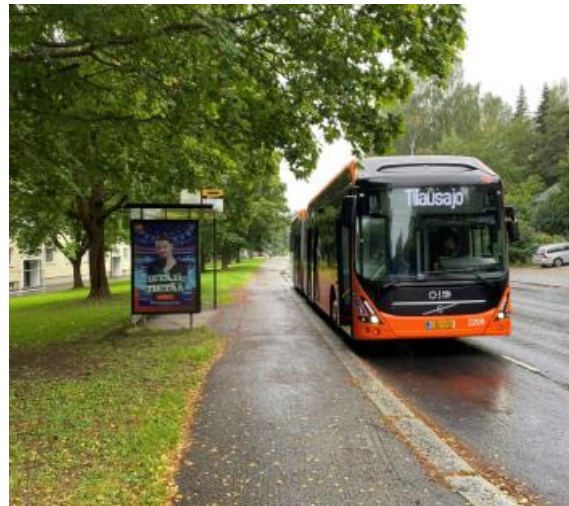
Pysäkin nimi: Jurvalankatu

Nykytila:
Katos
Pysäkkisyvennys

JKPP katoksen edessä

- Esteettömyyden erikoistason tavoiteverkolla
- Matala reunakivikorkeus
- Pysäkkisyvennyksen leveys n. 2,5 m; ajoradan leveys n. 9 m
- Jkpp:n leveys odotustilassa vain n. 2,0 m
- Kadun vastapuolella Jk+pp:n parantamistarve (pääreitti)

- Vaihe 1: Patterinäyttö + pyöräilijöitä varoittavat liikennemerkit
- Vaihe 2: Siirto lähemmäksi Jurvalankatua ajoratapysäiksi, odotustilan toteuttaminen ja jkpp odotustilan taakse + TFT-näytöt (sähköistys)

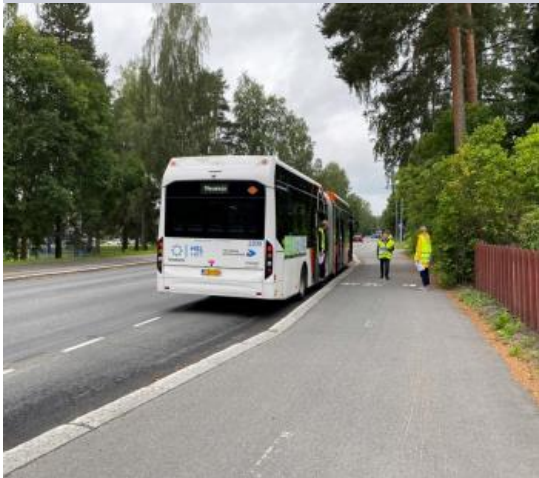
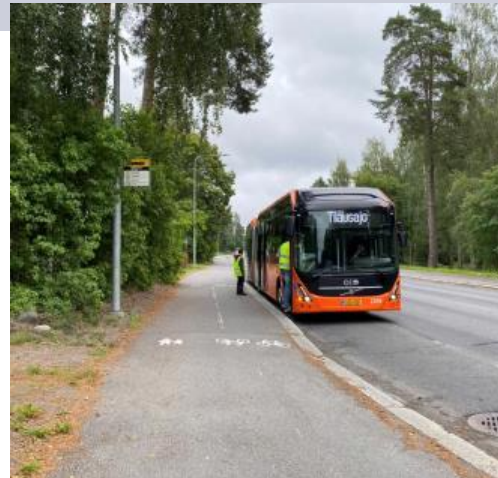
Pysäkin nimi: Piikahaka**Pysäkki-ID 1562****Pysäkkiluokka: Superpysäkki IV****Pysäkin tyyppi**

Nykytila:
Tolppa
Pysäkkisyvennys

Eroteltu JK+PP katoksen edessä

- Lyhyet viisteet, takaovet jäävät hieman reunatuesta, seisontatilalla suuri sivukaltevuus
- Pysäkkimerkki puskassa
- Jk+pp:n parantamistarve (pääreitti)
- Vastapysäkillä 26,2 nousua/vrk. Myös osa Jurvalankadun käyttäjistä (209 nousua/vrk) saattaa käyttää tätä pysäkkiä jättöpysäkkinä

- Vaihe 1: Pyöräilijöitä varoittavat toimenpiteet (heräteraidat, suojatiet, liikennemerkkit)
- Vaihe 2: Seurataan käyttäjämäärien kehitystä. Pysäkin tarve ja mahdolliset toimenpiteet määritetään myöhemmin (viimeistään jk+pp -väylän parantamisen yhteydessä) – samanaikaisesti arvioidaan vastapysäkin tarve.
