Pysäkin nimi: Tesoman uimahalli

Pysäkki-ID 1645

Pysäkkiluokka: Superkatos III

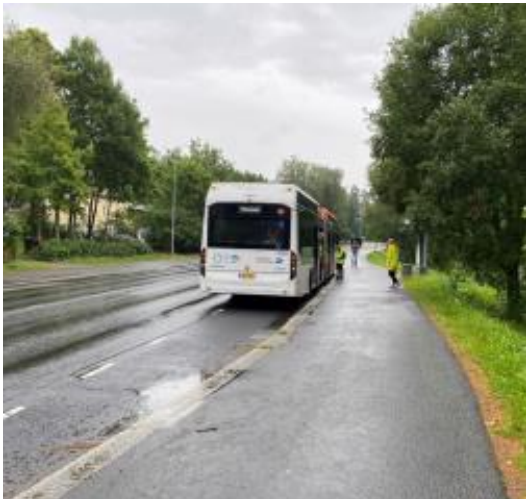
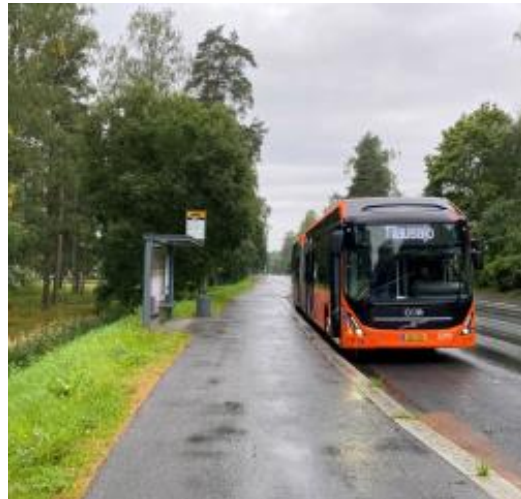
Pysäkin nimi: Piikahaka**Pysäkki-ID 1561****Pysäkkiluokka: Superpysäkki IV****Pysäkin tyyppi****Aikataulunäyttö****Pysäkin odotustilan ja katoksen sijainti****Muuta**

Nykytila:
Katos
Pysäkkisyvennys

JKPP katoksen edessä

- Lähellä ei suojatietä
- Lippakatos, ei sivuseiniä
- Kadun vastapuolella Jk+pp:n parantamistarve (pääreitti) – tarvittava tila otettavissa vain ajoradalta

- Vaihe 1: Pyöräilijöitä varoittavat liikennemerkkit
- Vaihe 2: Seurataan käyttäjämäärien kehitystä. Pysäkin tarve määritetään myöhemmin (viimeistään vastapuolen jk+pp:n parantamisen yhteydessä) – samanaikaisesti arvioidaan vastapysäkin tarve.

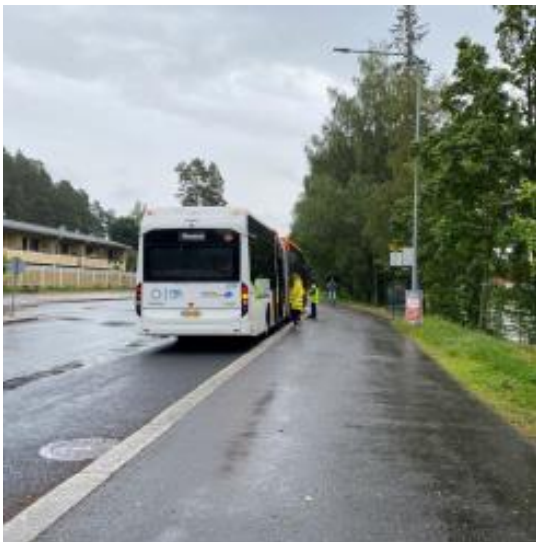
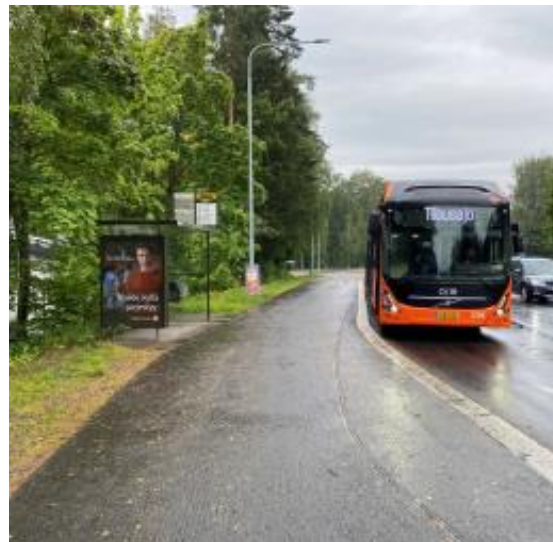
Pysäkin nimi: Nokiantie

Nykytila:
Katos
Pysäkkisyvennys

JKPP odotustilassa

- Matala reunakivikorkeus
- Takana liikenneympyrä

- Vaihe 1: Patterinäyttö ja pyöräilijöitä varoittavat toimenpiteet (heräteraidat, liikennemerkkit)
- Vaihe 2: Reunakivilinjan korottaminen, odotustilan parantaminen ja jkpp:n siirto odotustilan taakse + TFT-näyttö (sähköistys)

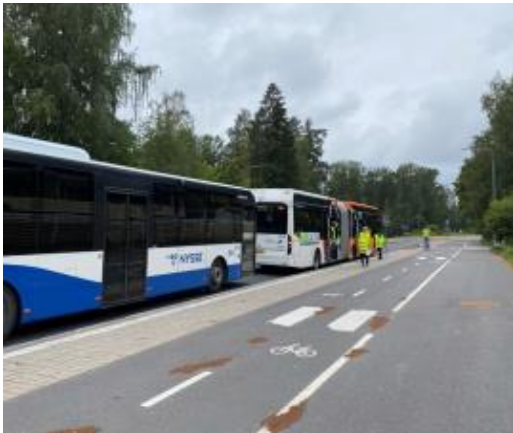
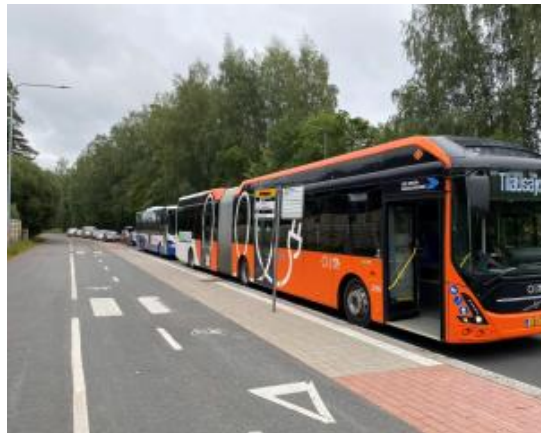
Pysäkin nimi: Nokiantie**Pysäkki-ID 1526****Pysäkkiluokka: Superpysäkki IV****Pysäkin tyyppi****Aikataulunäyttö****Pysäkin odotustilan ja katoksen sijainti****Muuta sijainti**

Nykytila:
Tolppa
Ajoratapysäkki

Kapea odotustila, jonka takana eroteltu JK+PP

- Pysäkkimerkki liian lähellä reunakiveä

- Pysäkkimerkin siirto 1,0 m etäisyydelle reunatuesta

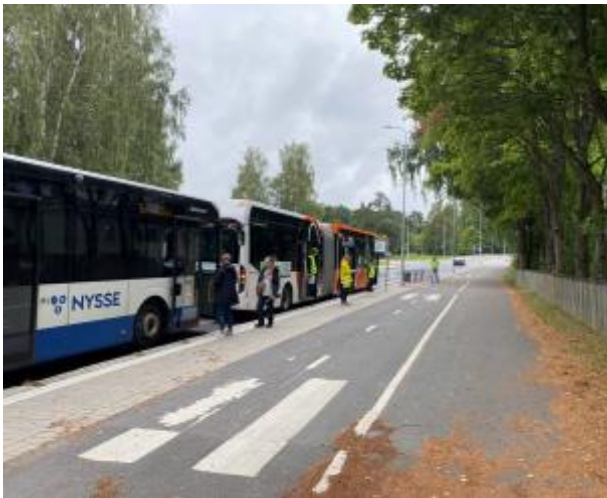
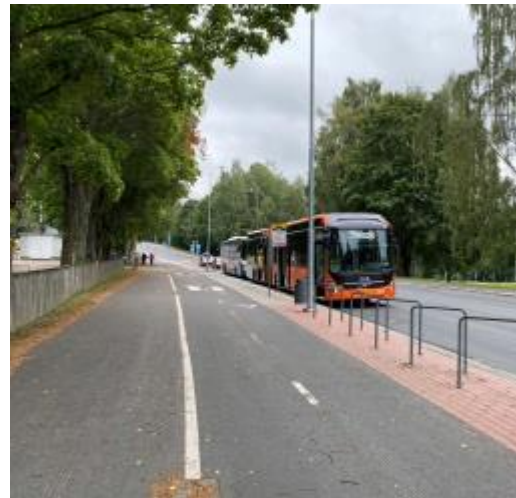
Pysäkin nimi: Kaarila

Nykytila:
Tolppa
Ajoratapysäkki

Kapea odotustila, jonka takana eroteltu JK+PP

- Esteettömyyden erikoistason tavoiteverkolla

- Ei toimenpiteitä

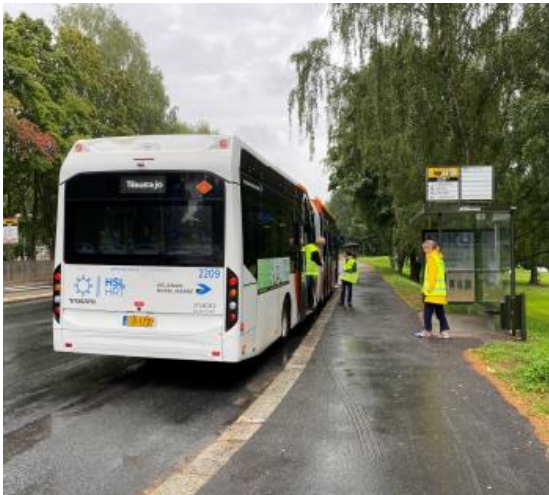
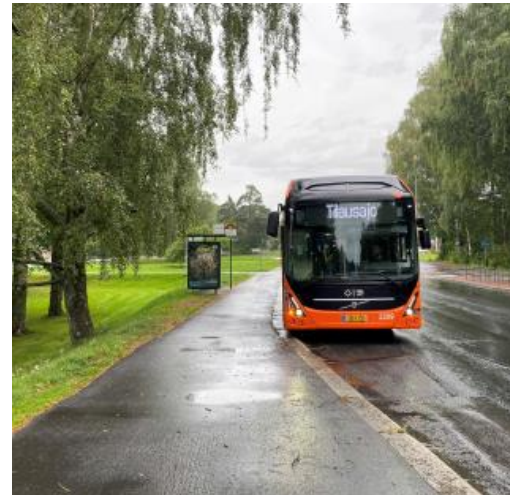
Pysäkin nimi: Kaarila

- Pysäkki liian lyhyt, perä jää reunakivilinjasta
- Esteettömyyden erikoistason tavoiteverkolla
- Alueella asemakaavamuutos vireillä (tilanne 12/2025)

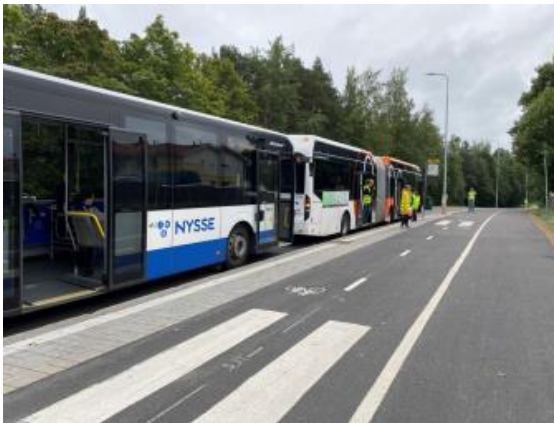
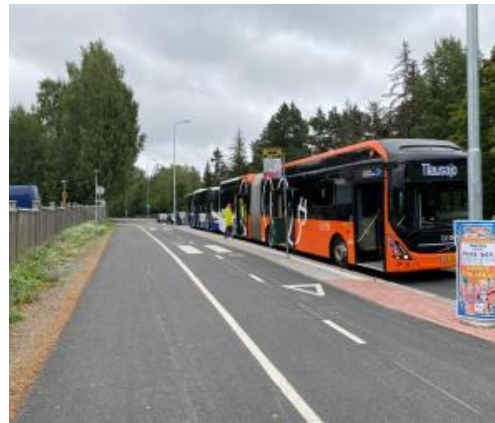
Pysäkin nimi: Winterin alue

- Pysäkkimerkki liian lähellä reunakiveä
- Vastapysäkillä 110 nousua/vrk

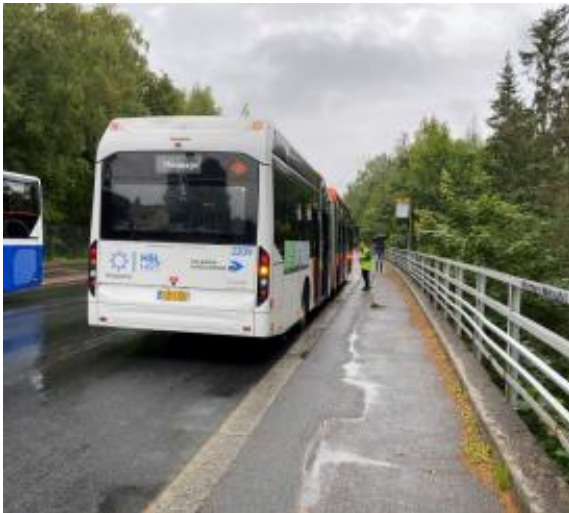
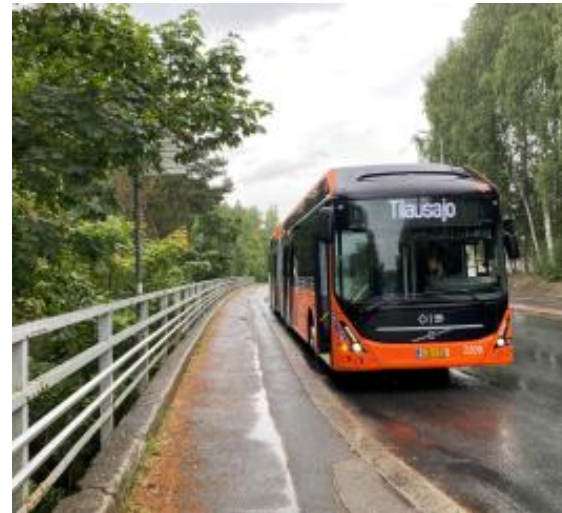
Pysäkin nimi: Winterin alue

- Kaiteen takana rotko & luonnonsuojelualue
- Pyöräilyä ei voida kieltää (selkeä yhteystarve)

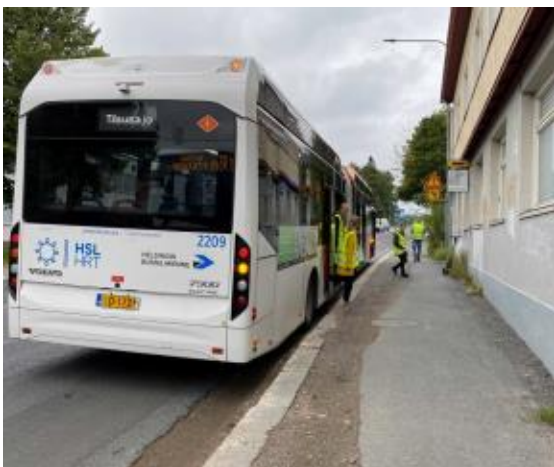
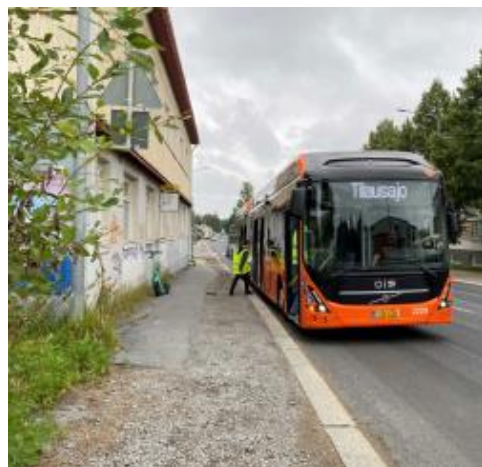
Pysäkin nimi: Winterin mutka**Pysäkki-ID 1520****Pysäkkiluokka: Superpysäkki IV****Pysäkin tyyppi****Aikataulunäyttö****Pysäkin odotustilan ja katoksen sijainti****Muuta**Nykytila:
Tolppa
AjoratapysäkkiSuperbussin tilanne:
TolppaNykytila:
Ei näyttöäSuperbussin tilanne:
Ei näyttöä

JK odotustilassa

- Vastapysäkillä 78 nousua/vrk
- Jk:n asfaltti hyväkuntoinen (kuvat eivät ole ajantasaiset)

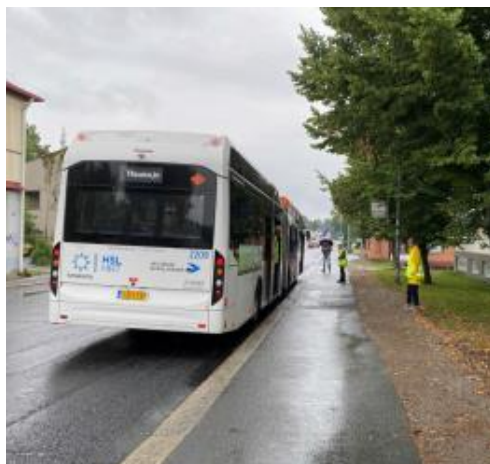
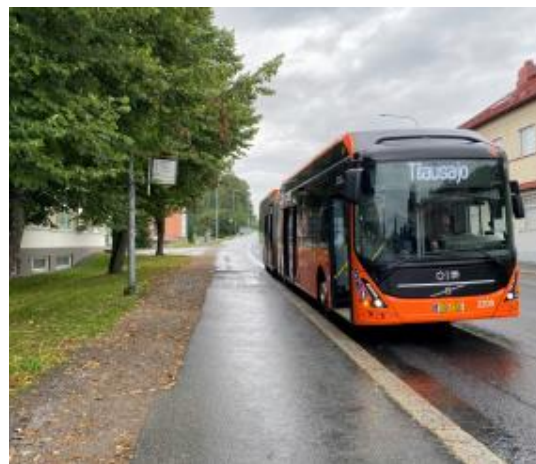
Pysäkin nimi: Winterin mutka**Pysäkki-ID 1521****Pysäkkiluokka: Superkatos III****Pysäkin tyyppi**Nykytila:
Tolppa
AjoratapysäkkiSuperbussin tilanne:
Katos**Aikataulunäyttö**Nykytila:
Ei näyttöäSuperbussin tilanne:
Patterinäyttö**Pysäkin odotustilan ja katoksen sijainti**

JKPP odotustilassa

- Matala reunakivikorkeus
- Pyörätien parantamistarve (jk+pp, pääreitti)
- Jkpp:n asfaltti hyväkuntoinen (kuvat eivät ole ajantasaiset)
