Frenckellin konttori

Rakennushistoriaselvitys

19.02.2019 Tampere

Arkkitehtitoimisto Lasse Kosunen Oy

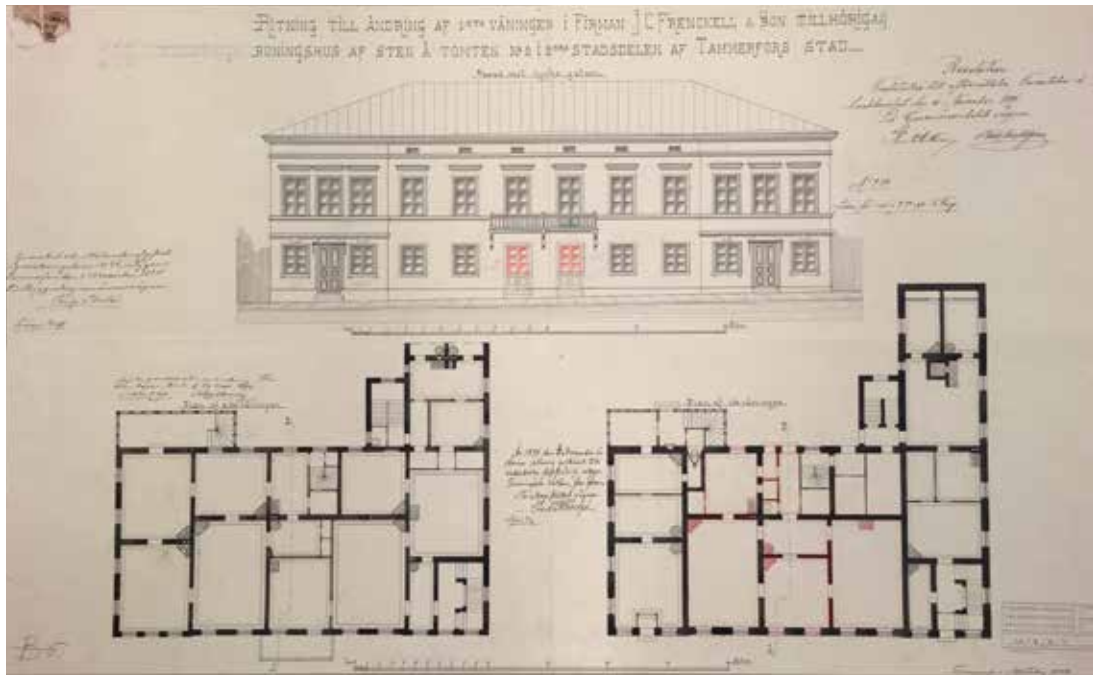
Frenckellin konttorin ensimmäiset dokumentoidut tila- ja julkisivumuutokset toteutettiin 1898. Ensimmäisen kerroksen iso sali jaettiin väliseinien kolmeksi huoneeksi, keskimmäisiin Kirkkokadun puoleisiin tiloihin rakennettiin tulisijat ja pihan puoleisen sisäänkäynnin yhteyteen wc ja (todennäköisesti) varastotiloja. Kirkkokadun puoleiset sisäänkäyntiovet rakennuksen keskellä poistettiin ja korvattiin ikkunoilla, ja sisäpihan puoleista ulko-oven ja ikkunan kokoa ja paikkoja muutettiin.

1. kerroksen muutospiirustus vuodelta 1898 (muutokset merkitty punaisella). Piirustukset on allekirjoittanut Lambert Pettersson. TKA

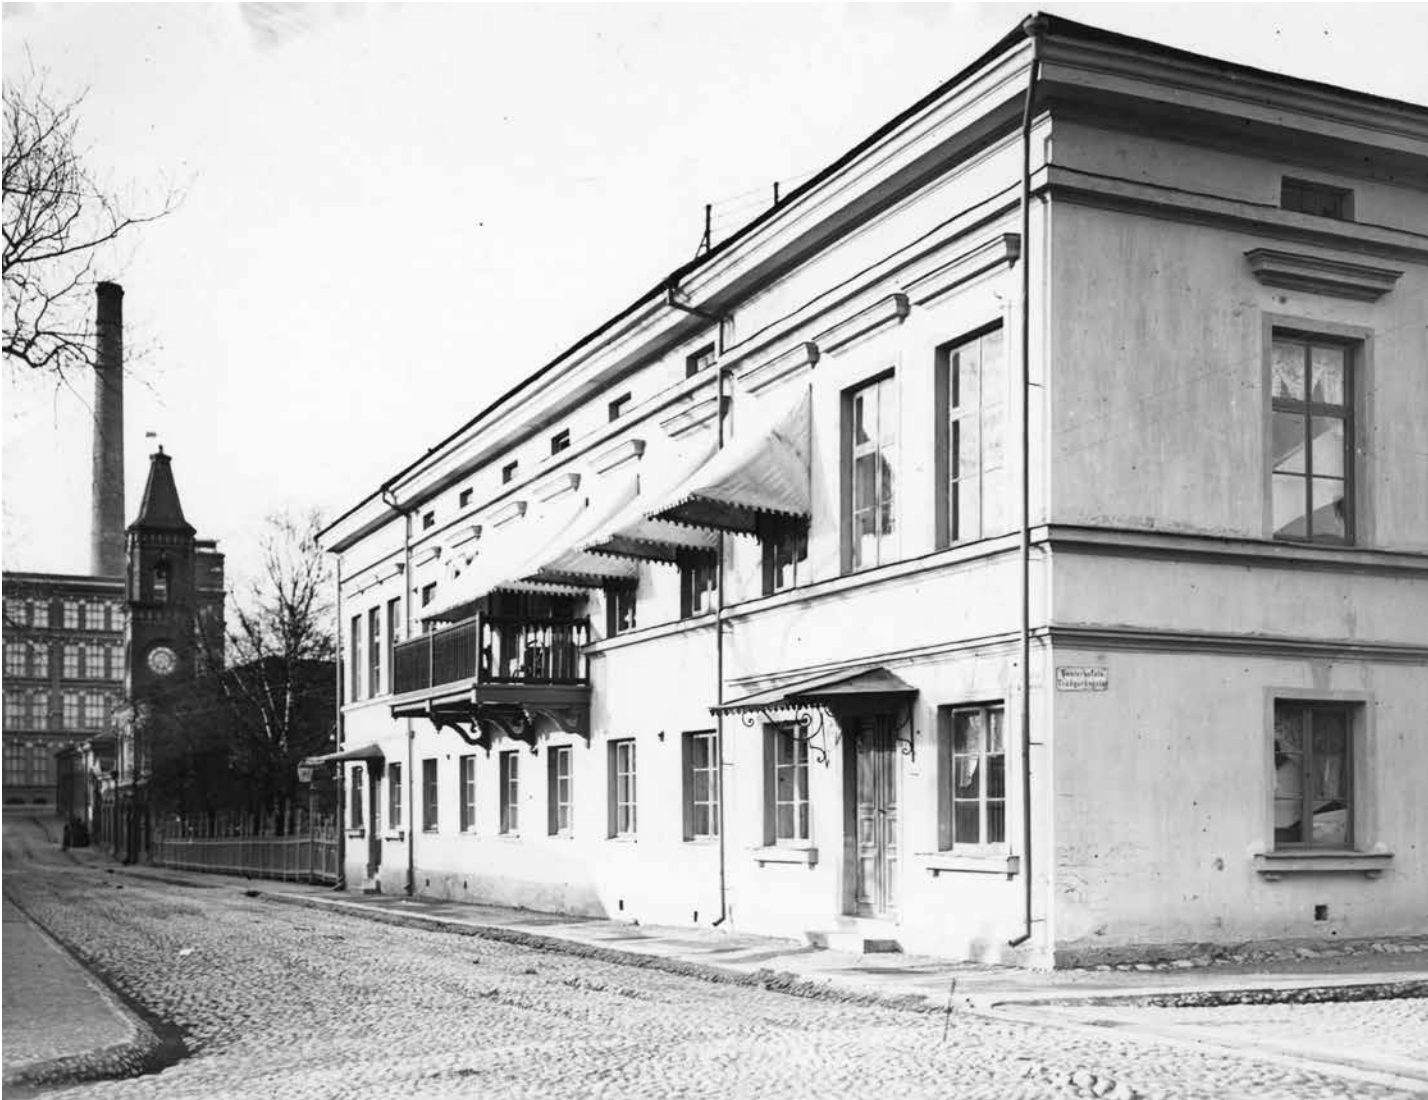
"Frenckellin rakennuksia Kirkkokadulla". Kuvassa Frenckellin konttorin (mahdollisesti alkuperäinen) puurakenteinen parveke ja pääovien sisäänkäyntikatokset vuonna 1901. Taustalla Frenckellin tehtaan kellotorni. Valokuvaaja Axel Tammelander. MKV

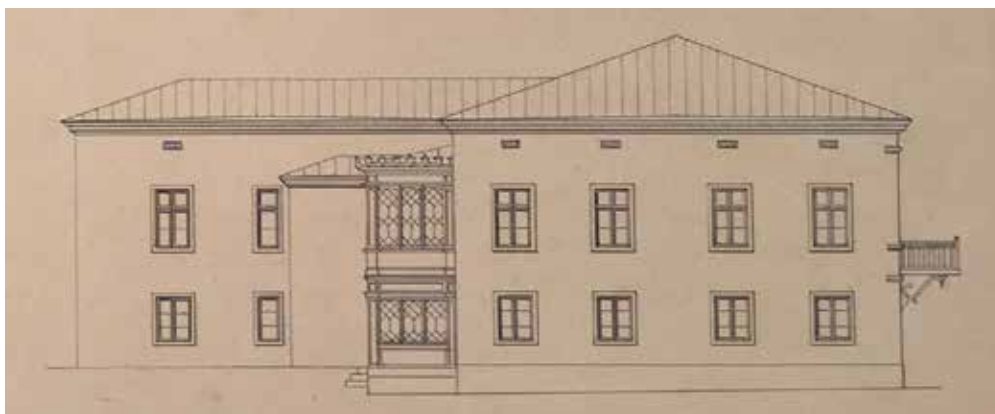
Sisäpihan julkisivut 1900-luvun alussa. Kuvassa kaksikerroksinen lasiveranta koristeellisine ikkunoineen ja räystäärakenteineen sekä rakennuksen sisäkulmassa sijainnut vanha porrasluone sisäänkäyntiteineen. TKA

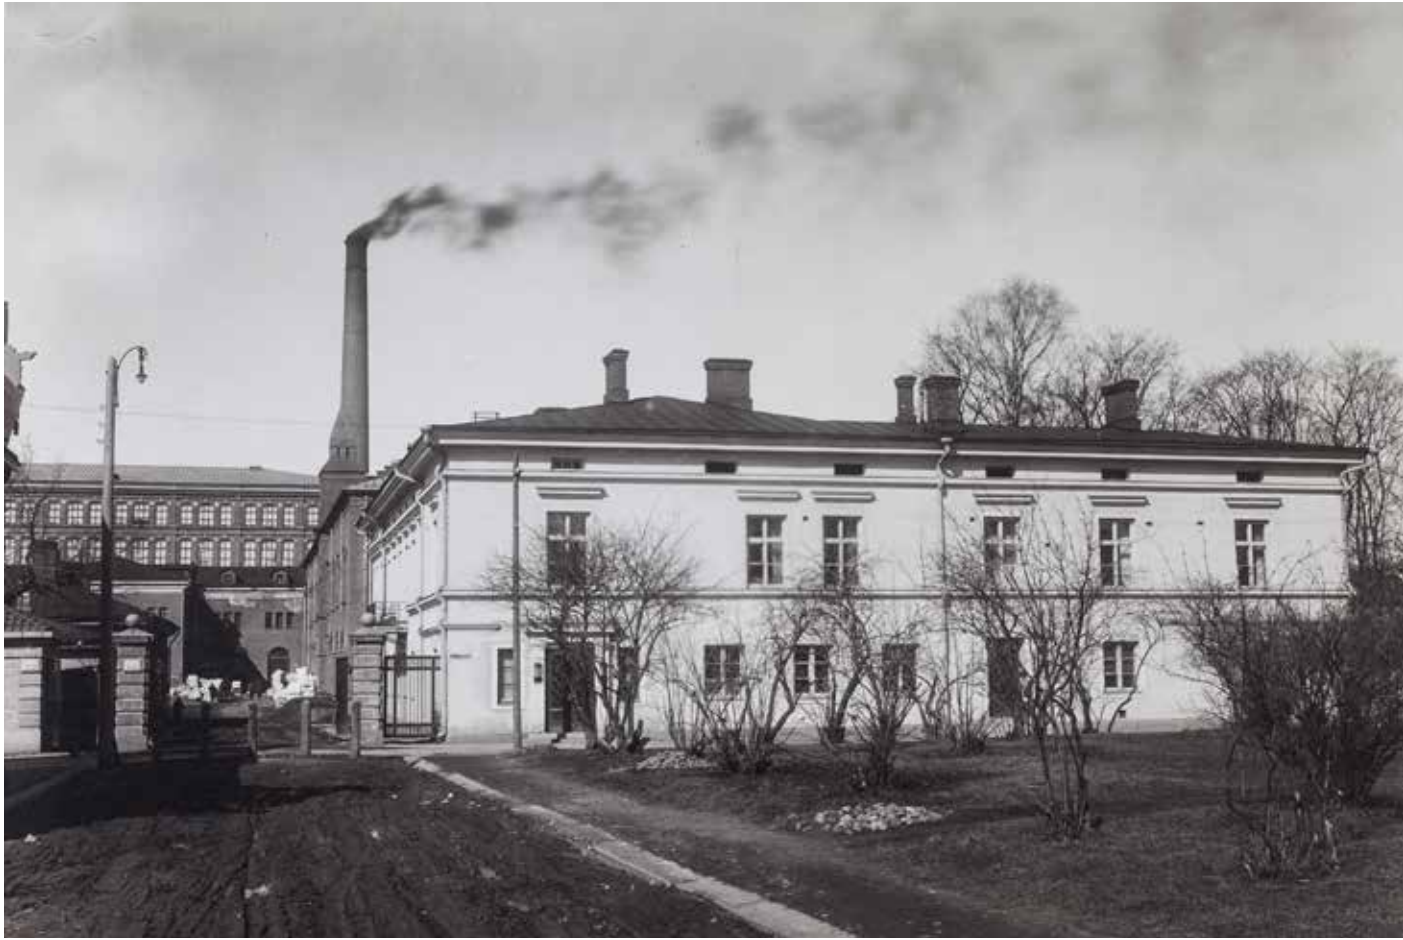
"J. C. Frenckell & Son A. B:n konttorirakennus". Näkymä Kirkkokadulta Frenckellin tehtaan portille 1920-luvulla. Rakennuksen kulmassa 1920-luvulla toteutettu sisäänkäynti kapeine sivuikkunoineen. LSMM

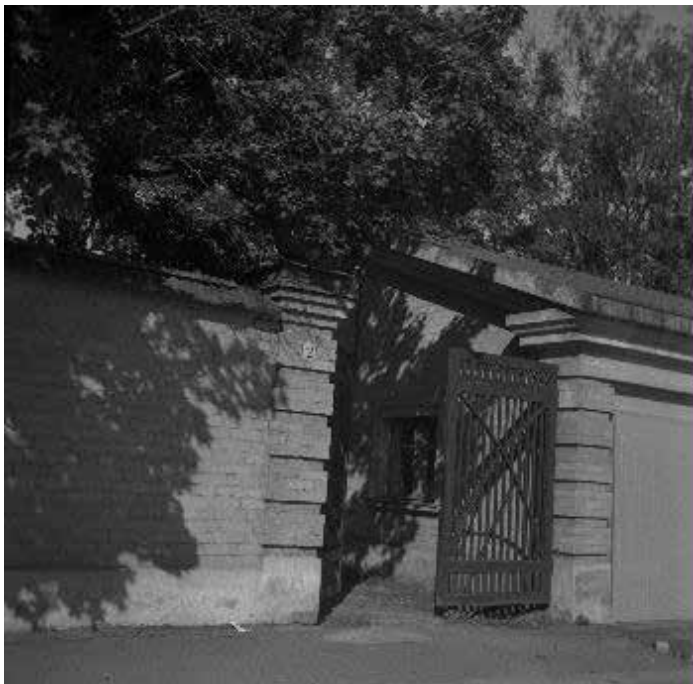
Puutarhakadun varrelle 1920-luvulla pystytetty tiiliaita ja tersäportti sekä kivrakenteinen autotalli. Valokuvaaja Werner Mauritz. TMKA

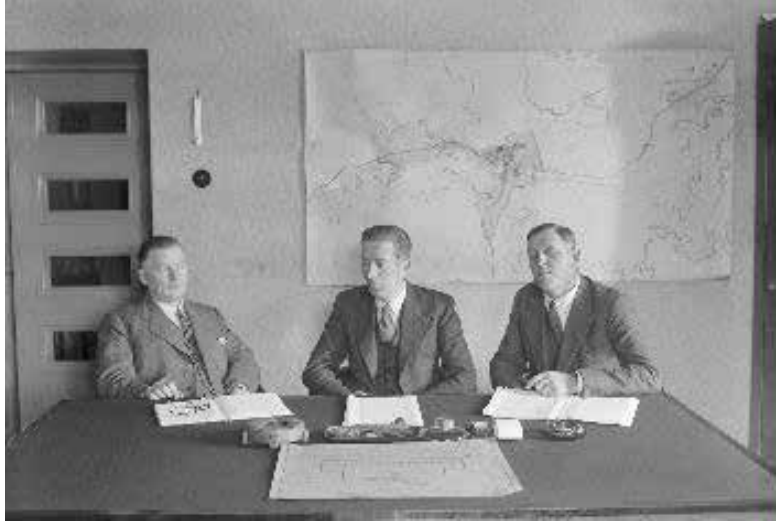
"Tampereen kaupunginjohtajat 1947". 1930-luvulla sisätiloja muutettiin voimakkaasti ja esim. pääosa väliovista uusittiin. Taustan lasipeiliöivi 1930-luvulta. Valokuvaaja E. M. Staf. TMKA

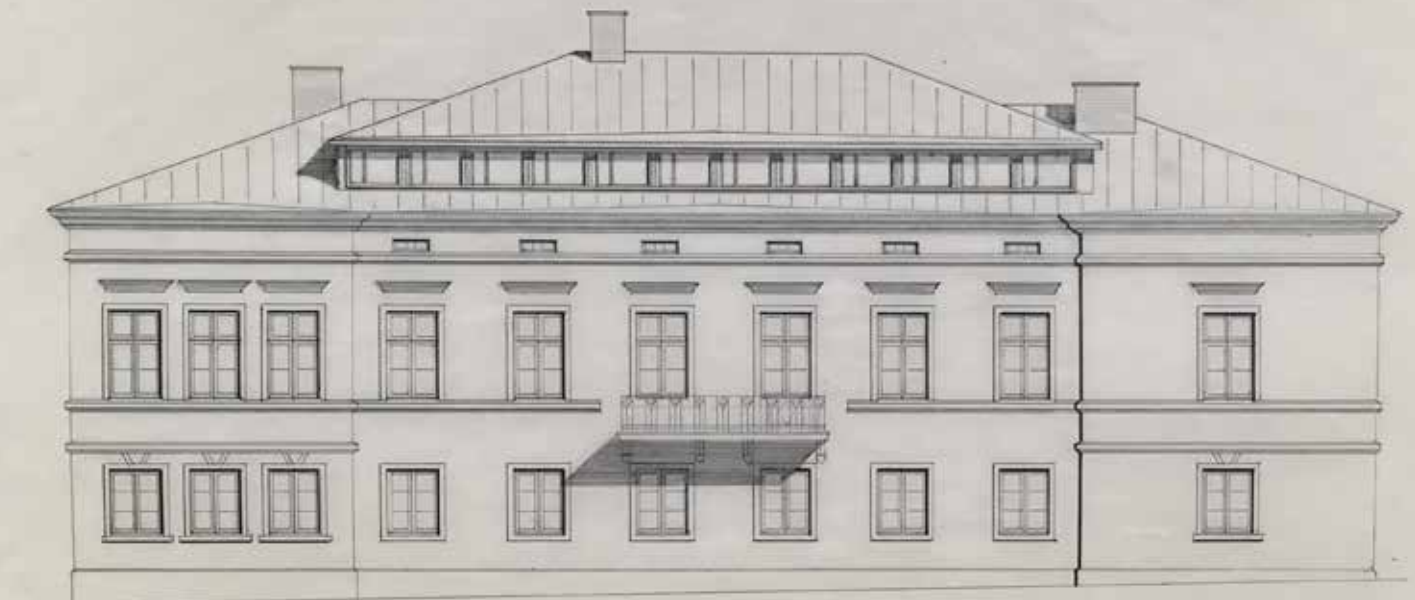
KAUPUNGINHALLITUKSEN TALO
ULLAKKOKERROKSEN EHDOTUS
1/100

Julkisivu länteen. Ehdotus ullakkokerroksen korottamiseksi vuodelta 1948. TTA

1948 laadittiin ehdotussuunnitelmat rakennuksen sisätilojen muuttamiseksi ja ullakkokerroksen korottamiseksi. Suunnitelmat tehtiin Tampereen kaupungin rakennustoimiston arkkitehtiosastolla. Uuteen ullakkokerrokseen suunniteltiin mm. kahvi- ja kokoushuone keittiötiloineen sekä työ- ja lisähuone sekä arkisto. Sisäpihan puoleista porrashuonetta korotettiin kerroksella ja porrasta jatkettiin ullakolle. Toiseen kerrokseen ei piirustusten mukaan tehty muutoksia. Ensimmäisessä kerroksessa vahtimestarin tilat siirrettiin yleisöteisen yhteyteen ja vapautunut tila muutettiin asiakaspalvelutilaksi (kuvassa avustuskassa ja toimisto). Poikkipäädystä sijainneet keittiö ja aamiaishuone muutettiin huoltokonttoriksi ja päättyyn rakennettiin holvi. 1920-luvulla toteutettu porras purettiin ja tilaan tehtiin työhuone (kuvassa apulaiskamreeri). Lisäksi kerroksessa tehtiin pienempiä väliseinämuutoksia.

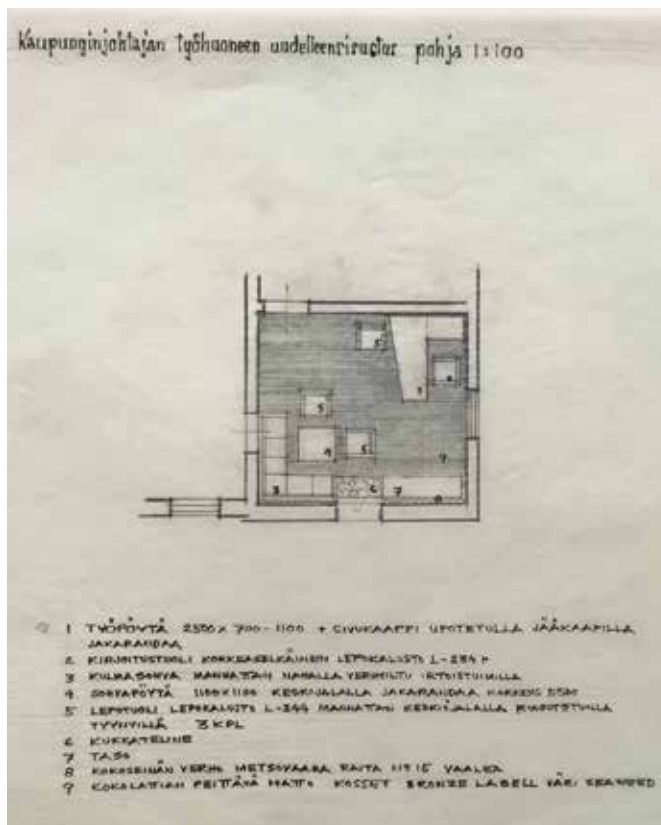
Kaupunginjohtajan työhuoneen uudelleensuunnitelma. Huonepiirustus vuodelta 1958. Suunnitelman laatinut R. Ojanen. TTA

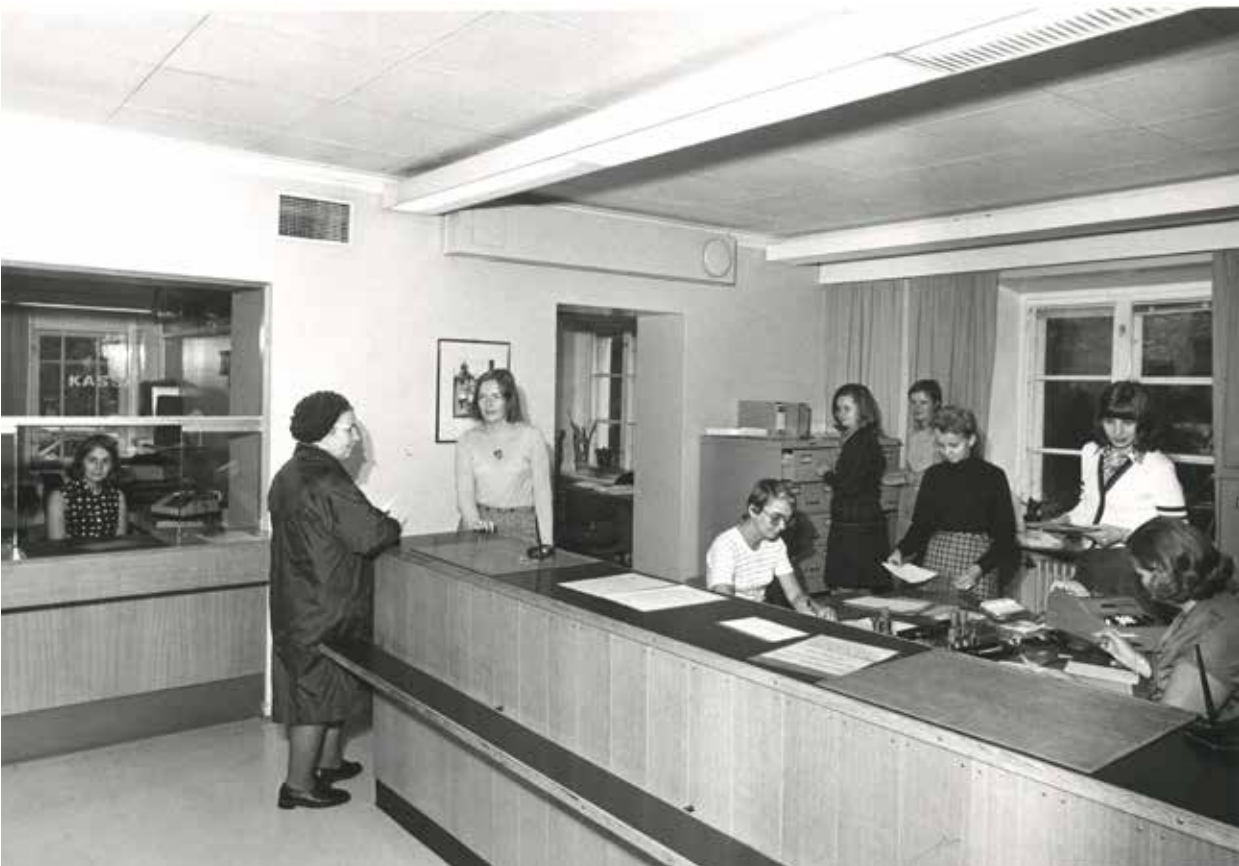
”Kaupungin sairaskassan toimisto”. Valokuva asiakaspalvelutilasta vuodelta 1973. Ensimmäisen kerroksen sisustus uusittiin 1960-luvulla. Valokuvaaja E. M. Staf. TSA

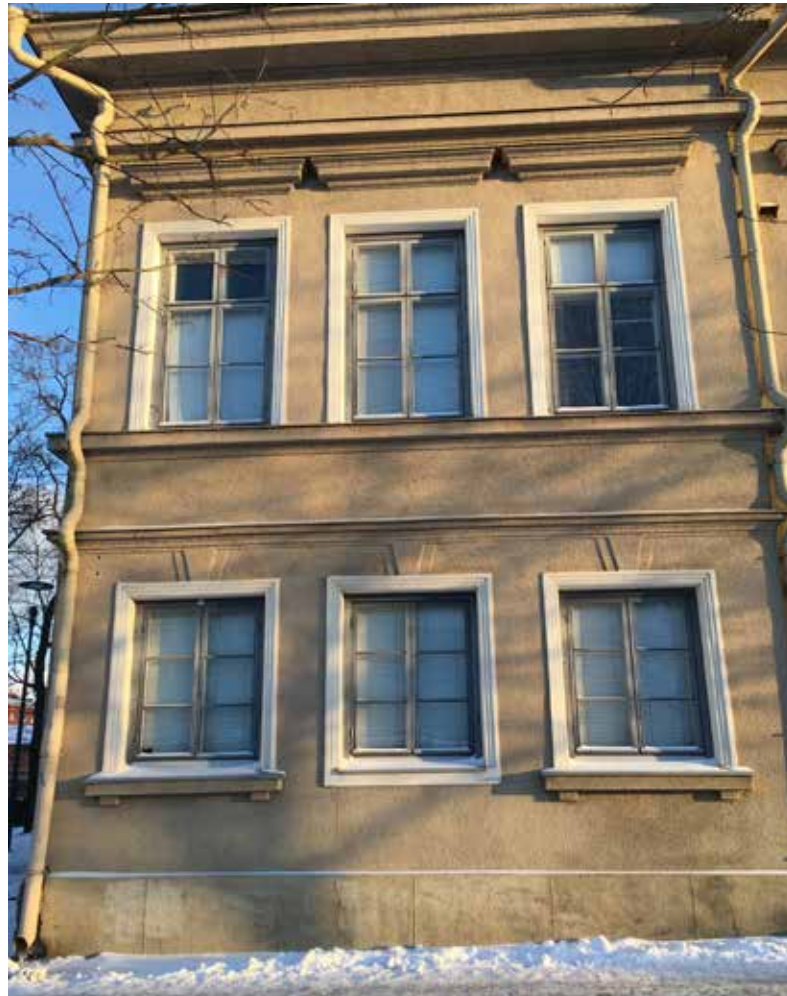
Ote Kirkkokadun puoleisesta julkisivusta. Risalitissa alkuperäinen ikkunajako koristeaiheineen. Pohjakerroksessa, keskellä olevan ikkunan paikalla oli ovi 1900-luvun alussa.

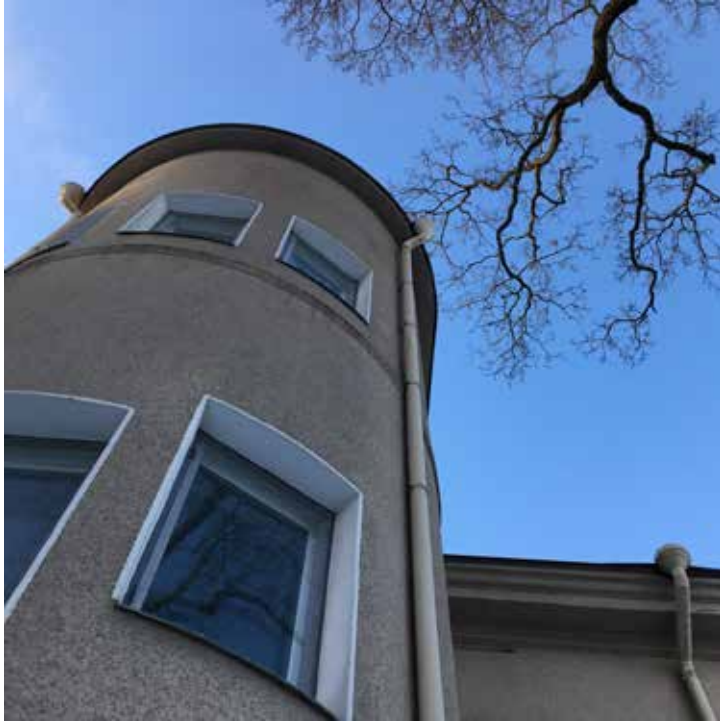
1900-luvulla rakennettu ja 1940-luvulla korotettu porrashuone rakennuksen sisäpihalla. Porrashuoneen puuikkunat todennäköisesti 1930-luvulta.

Frenckellin konttorirakennus on kaksikerroksinen aumakattoinen kivitalo. Rakennuksessa on 1950-luvulla toteutettu korotettu ullakkokerros ja pihan puolella 1910- ja 1940-luvuilla toteutetut porrashuoneet. Rakennus on hahmoltaan L-muotoinen, jonka etelään (Puutarhakadulle) ja länteen (Kirkkokadulle) rajautuvat pitkät sivut hahmottuvat rakennuksen pääjulkisivuiksi. Rakennuksen pääsisäänkäynti, ja ainoa katutilaan avautuva ulko-ovi, on Puutarhakadun varrella.

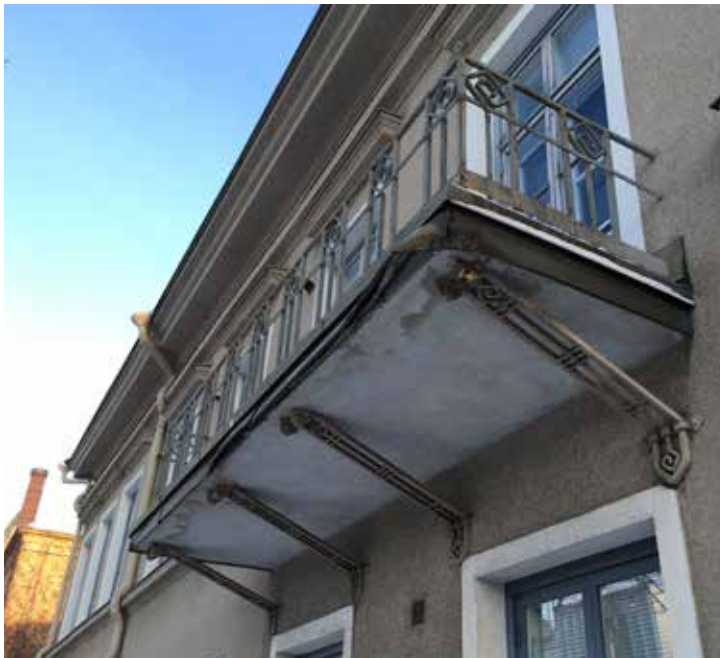
Jugend-aiheinen koristeltu parveke rakennuksen länsisivulla on toteutettu 1900-luvun alussa. Parvekkeelle ei ole enää pääsyä sisäpuolelta.

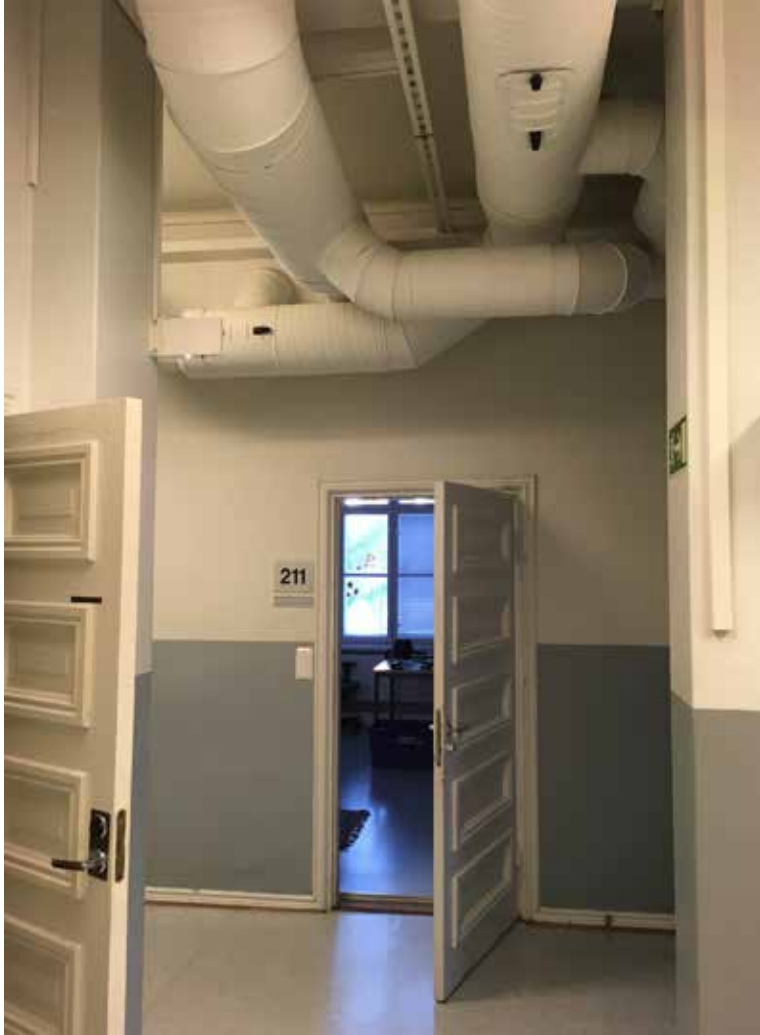
Näkymä 2. kerroksen käyvältä. Puurakenteiset peiliovet ovat 1930-luvulta, tilapinnat ja talotekniikka pääosin 2000-luvulta.

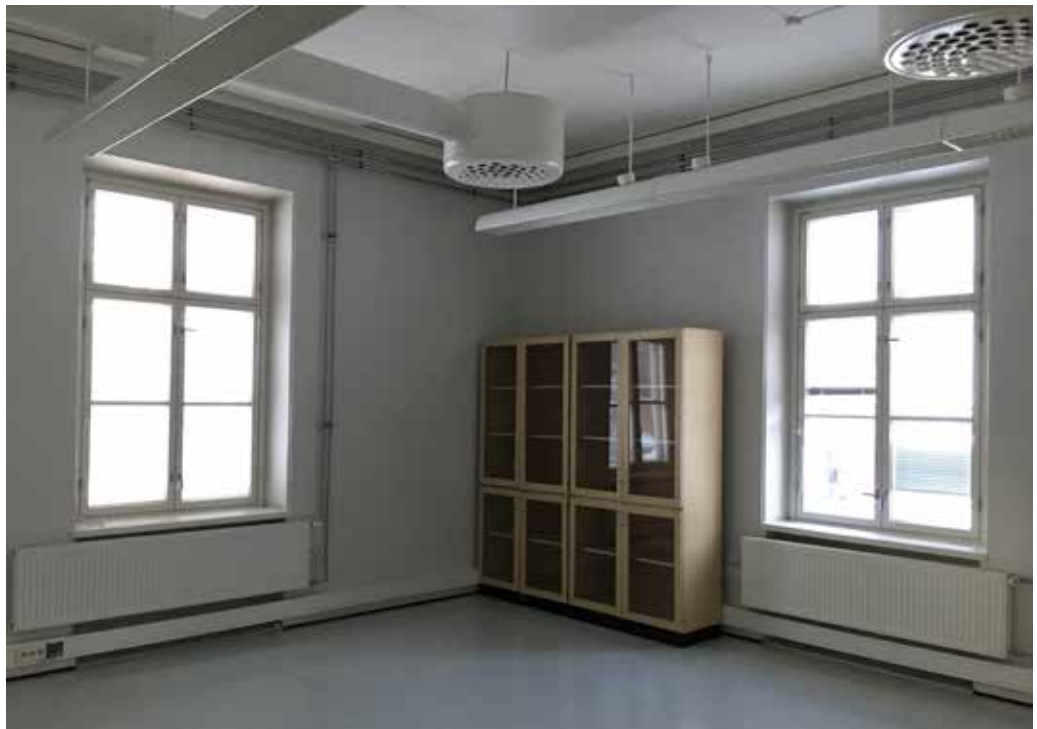
Sisätilojen ilme on pääosin valkoinen. 2000-luvulla uusittu talotekniikka on asennettu näkyville.

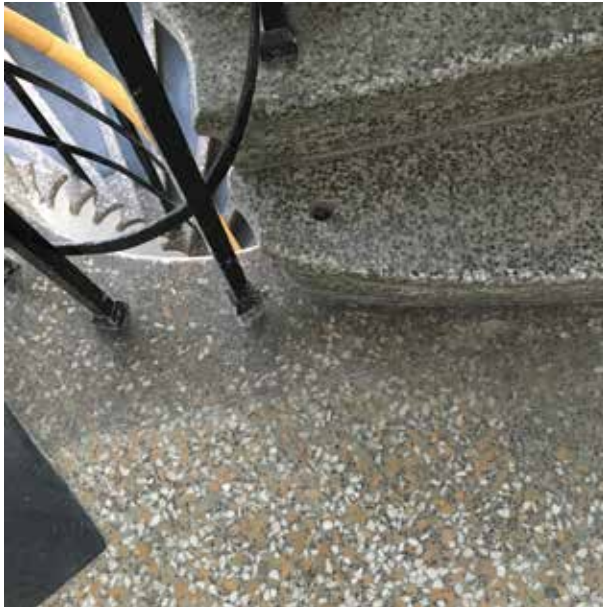
Porrashuoneen 2. kerroksen lattia. Tasanteen okrasävytteinen mosaiikkibetonipinta 1930-luvulta, porraskelmien hineorakeisempi mosaiikkibetonipinta 1940-luvulta.

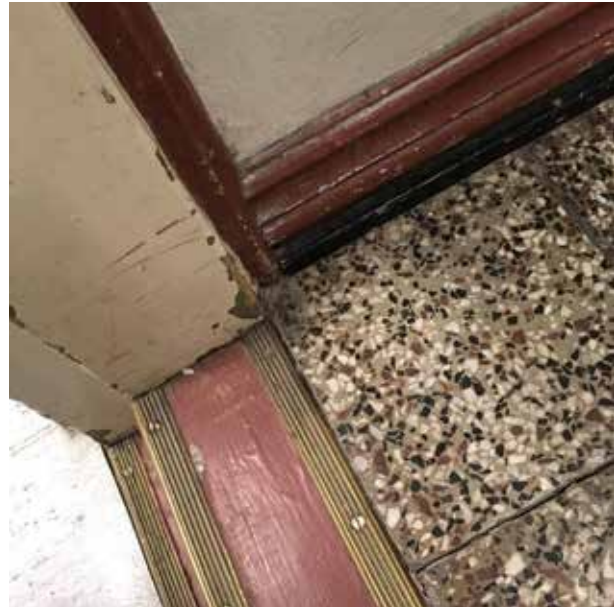
2. kerroksen wc-tilan mosaiikkibetonilaattalattia, profiloitu puinen jalkalista sekä puurakenteinen kynnyks messinkilistoineen. Rakennusosat todennäköisesti 1930-luvulta.

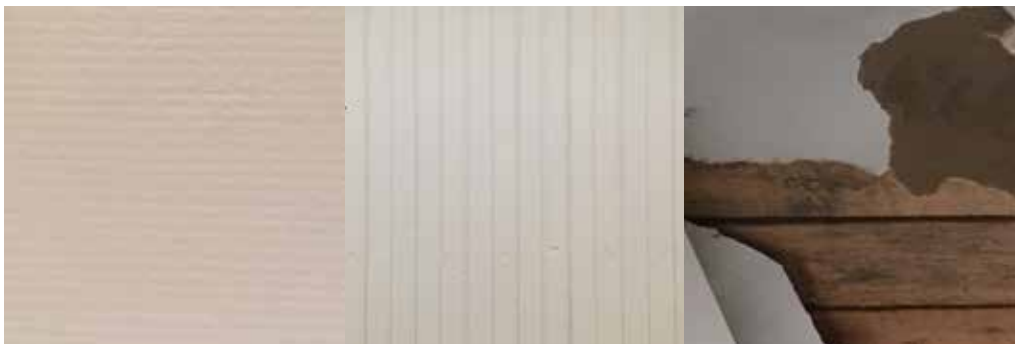
Ullakon seinä ja kattomateriaaleja.

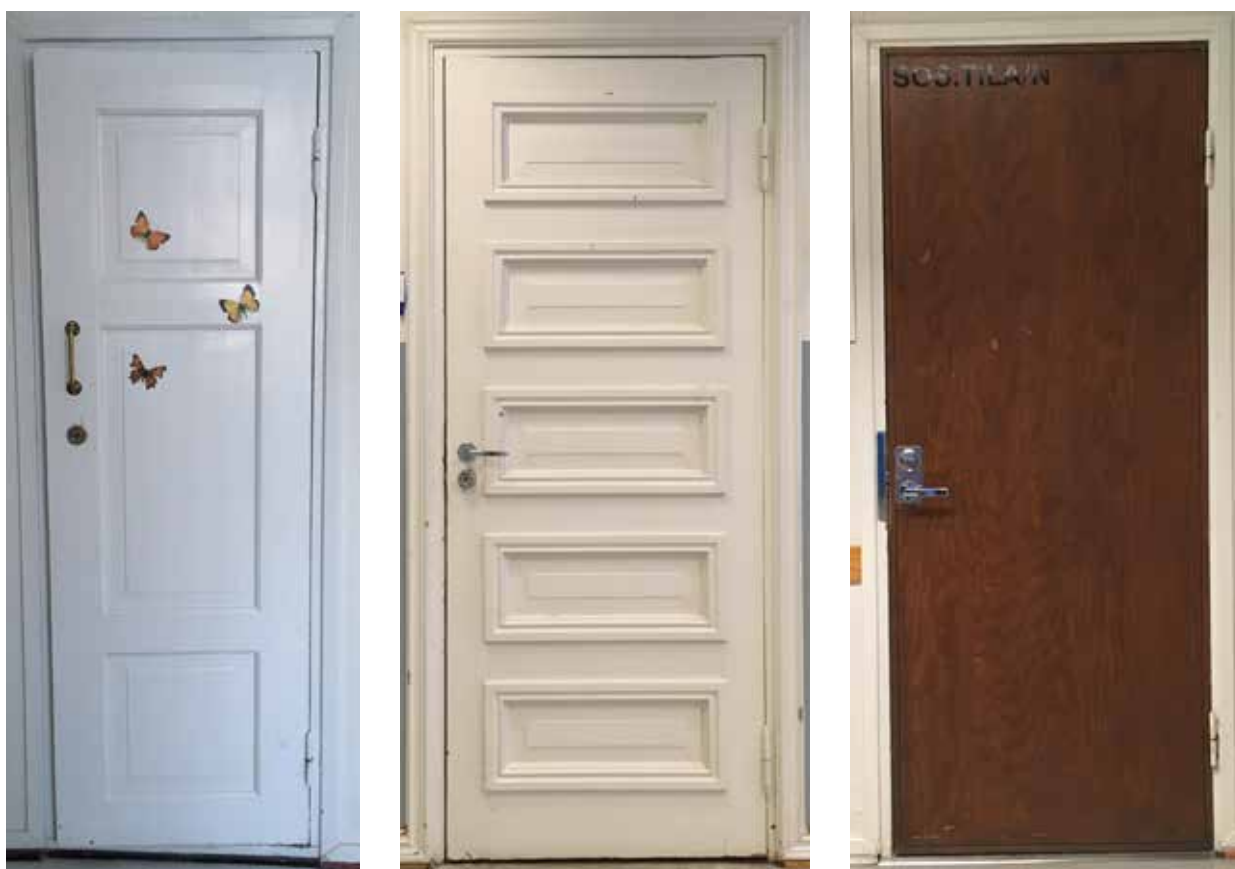
Ullakon reunauritetut ja viilupintaiset ovet ovat 1940-luvulta. Voimakasyyinen pinta on tumman ruskeaksi petsattua ja mattalakattu, karmia kiertää yksinkertainen valkoiseksi maalattu karmilista. Vanhojen ovien kynnykset ovat pääsääntöisesti maalattua puuta ja vahvistettu rihlatuilla messinkilistoilla. Lähes kaikkien ovien painikkeet ja lukitus on uusittu 2000-luvulla.

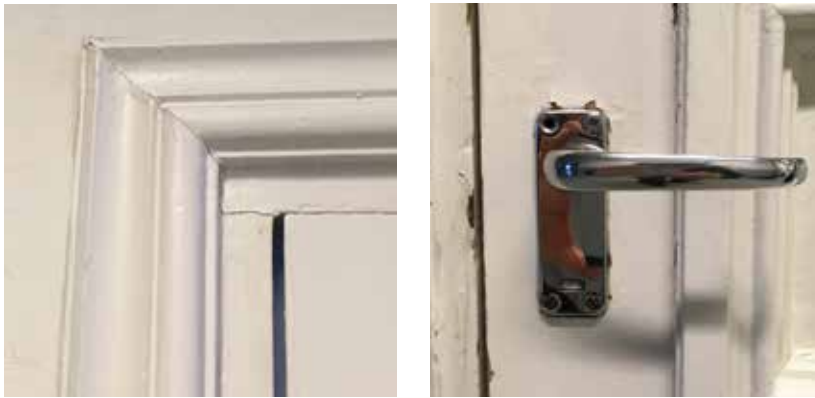
Profiloitu karmilista 1930-luvulta, vanha painike todennäköisesti samalta aikakaudelta.

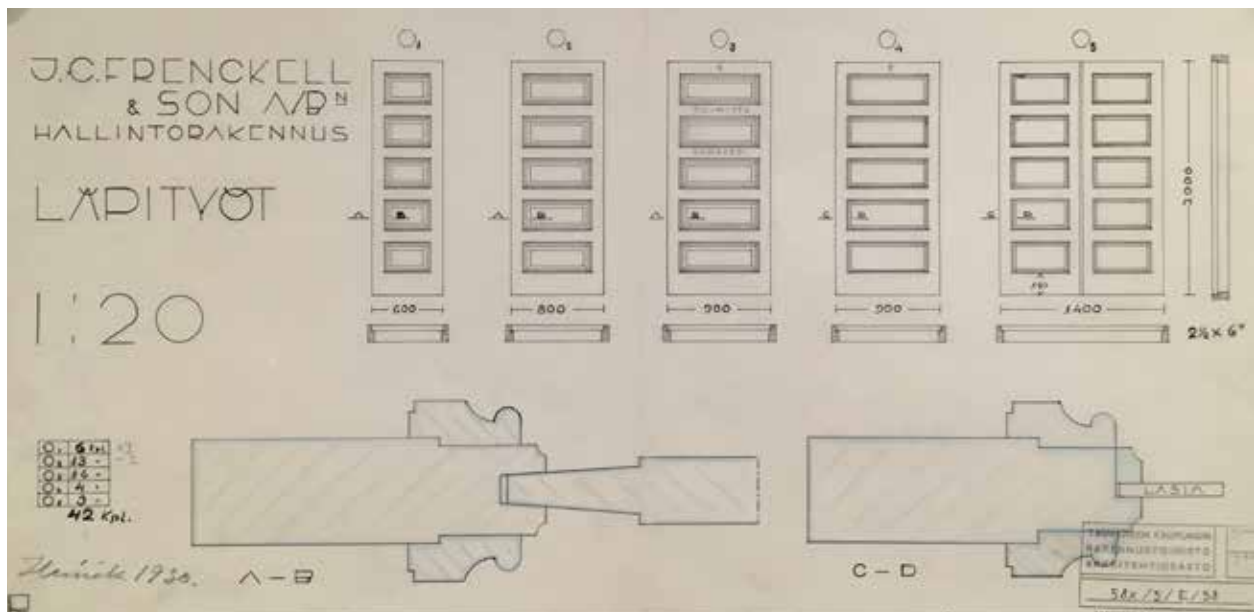
Vanha (oletettavasti) 1800-luvun kehysovi, 1930-luvun peiliovi ja 1940-luvun viilupintainen reunauritettu laakaovi.

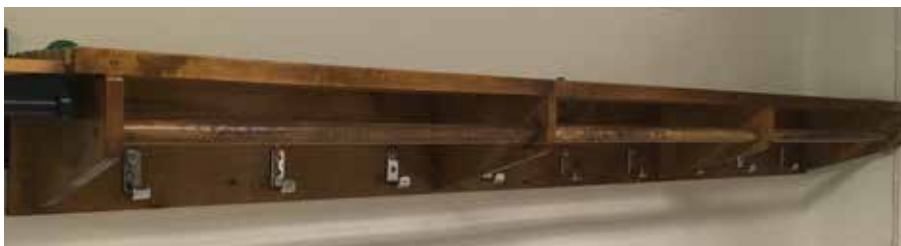
Puurakenteinen vaatenaulakko.

Rakennuksessa on säilynyt vain yksi puurakenteinen naulakko 1930-luvulta. Kaikki 1930- ja 1960-luvuilla suunnitellut irto- ja kiintokalusteet on purettu tai hävitetty.

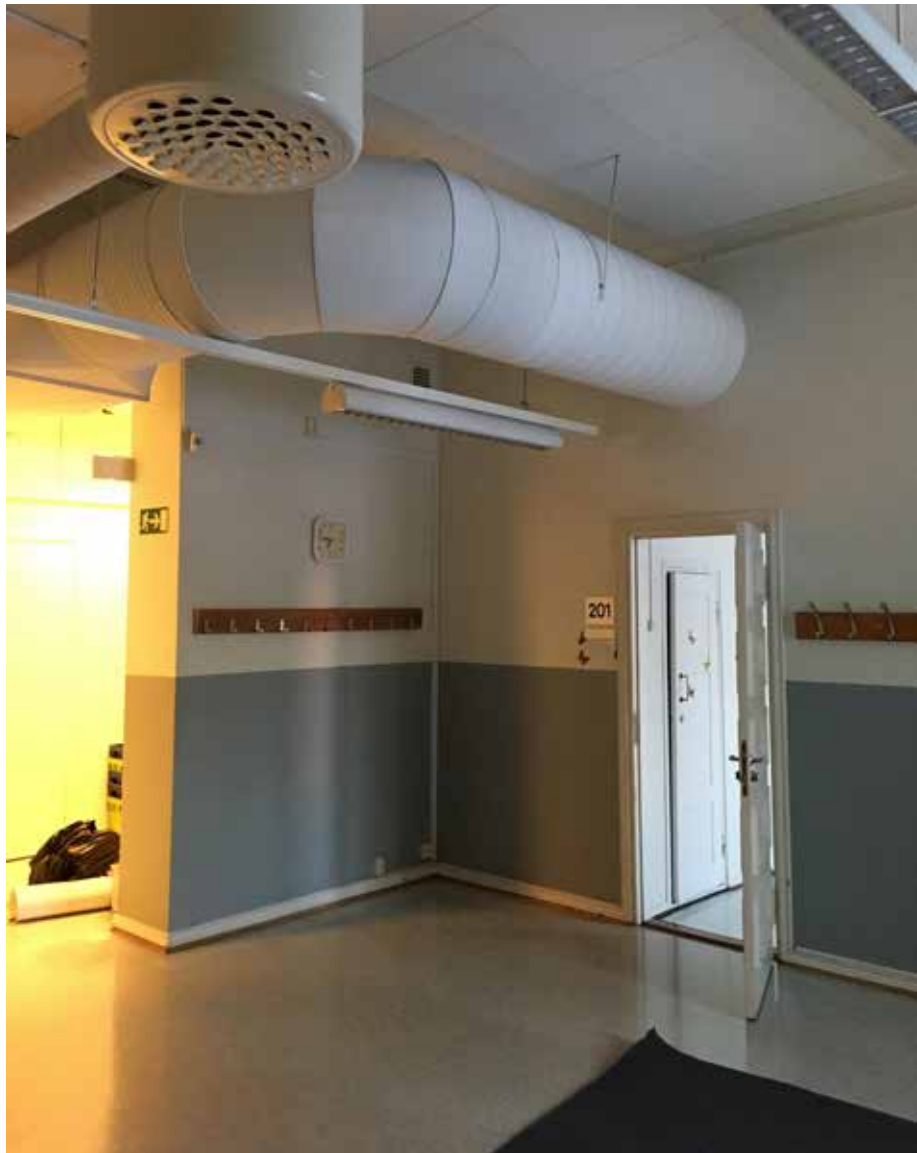
2. kerroksen aulan talotekniikka-asennuksia. Pääosa ilmanvaihdon runkokanavista on asennettu näkyville.

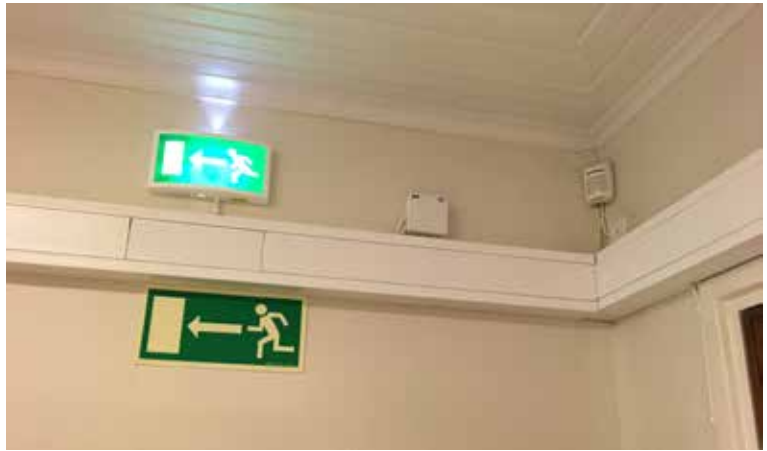
2. kerroksen iv-konehuone.

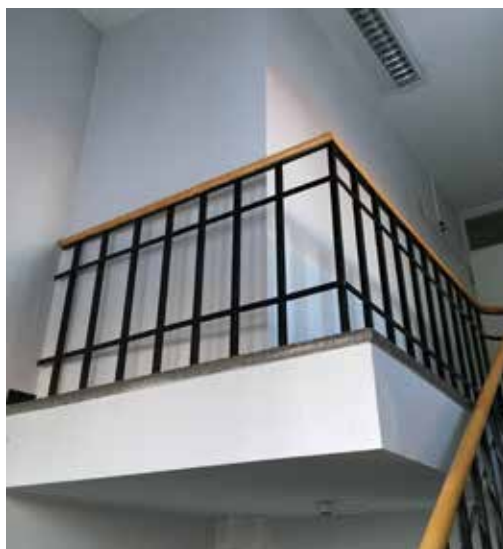
Porrashuoneen ylätasanteelle on tehty osastoitu uloskäytävä rakennuksen vesikatolle.

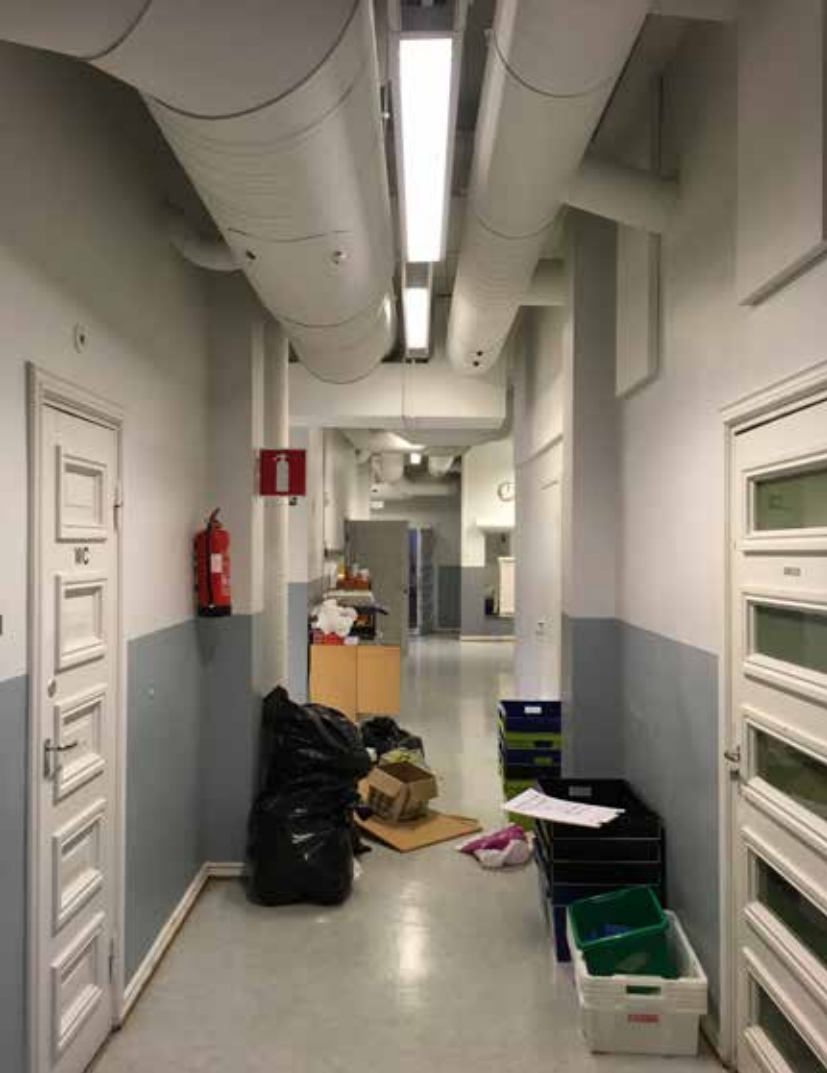
2. kerroksen keskikäytäväratkaisu toteutettiin 1930-luvulla, kun Frenckellin konttorista tuli kaupungin hallintorakennus. Käytävän varrella sijaisivat mm. kaupunginhallituksen kokoushuone sekä johtajiston ja sihteeristön työhuoneet.

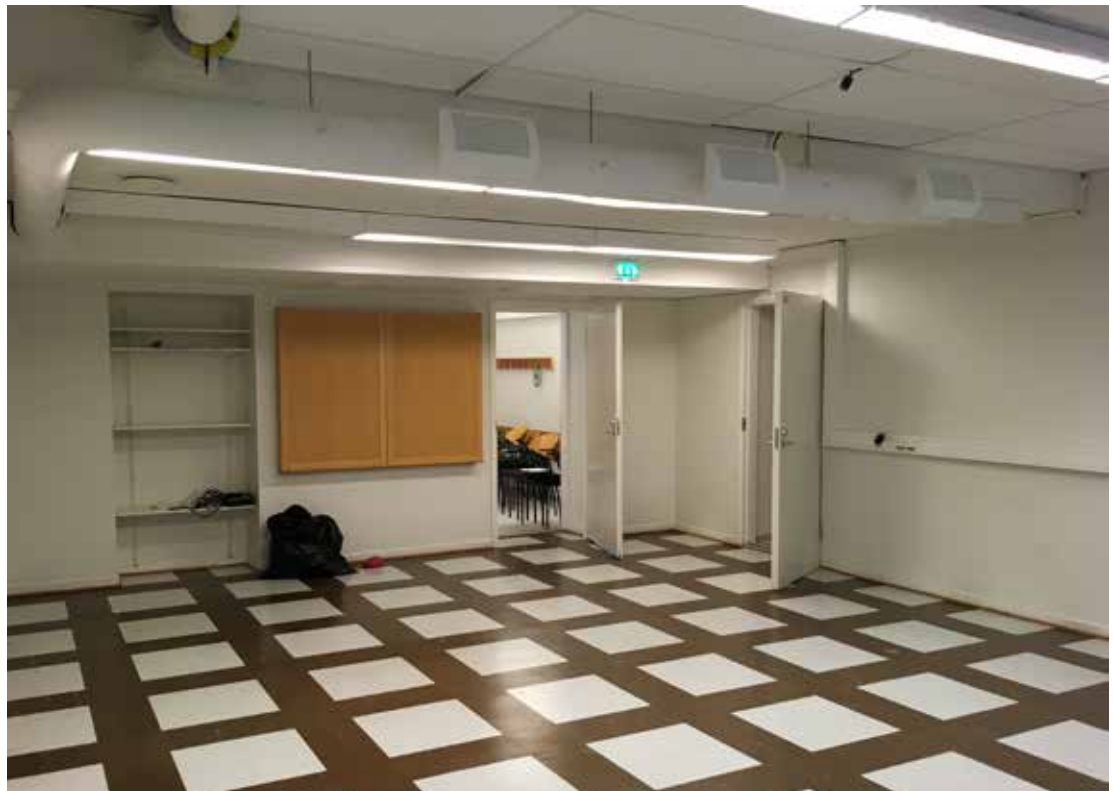
Pohjakerroksen iso sali jaettiin pienemmiksi huoneiksi 1800-luvun lopulla. 1940-luvulla tilassa toimi kaupungin rahatoimiston kassa, 1970-luvulla terveysaseman hoituhuone ja 2000-luvulla väistötilan opetus- ja ruokailutila.

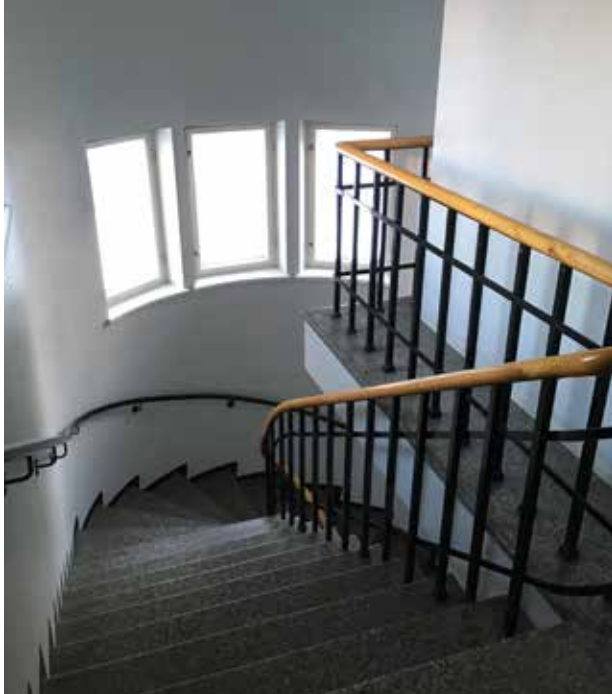
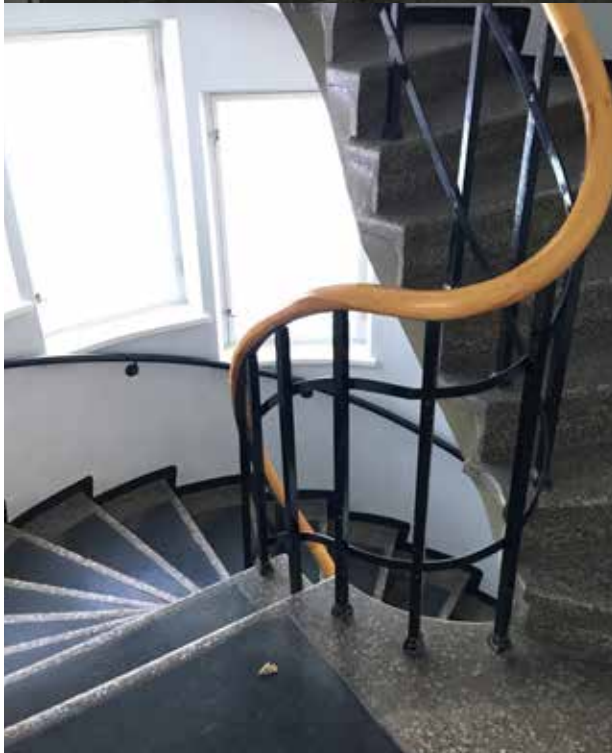
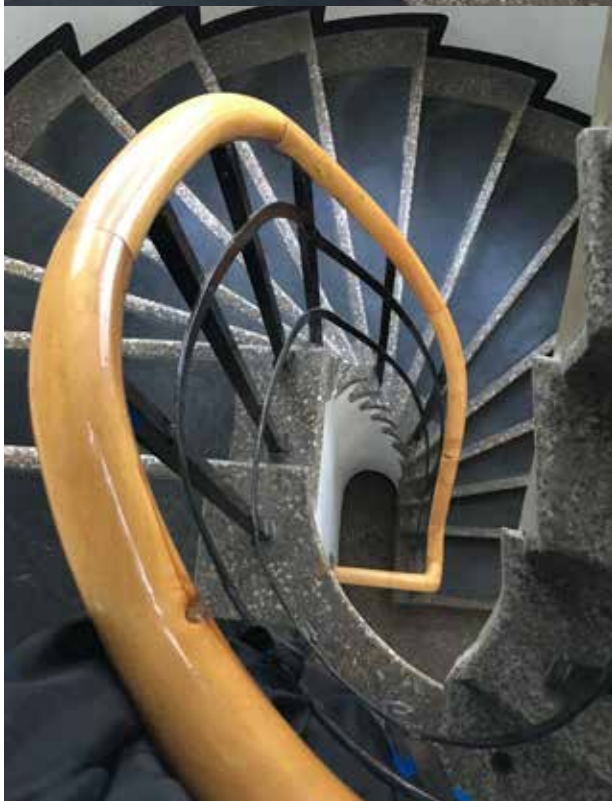
Ullakolle johtava porrashuone rakennettiin 1900-luvun alussa. 1930-luvulla portaat uusittiin ja 1940-luvulla tilaa korotettiin.
