## KUNTOTUTKIMUSRAPORTTI

Jankan maatilan päärakennus

Tampere

**Kohde:** Jankan maatilan päärakennus  
Päärtinkatu 2A  
33560 Tampere

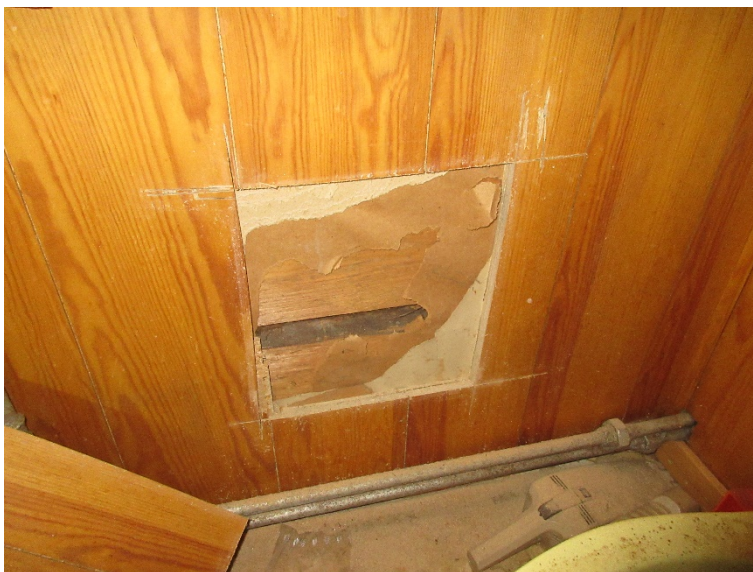
### RAKENNEAVAUS RA 1 (ulkoseinän alapää)

**Kuva 1. Rakenneavaus RA1. Materiaalinäyte N1.**

Rakenteessa ei havaittu silmämääräisesti kosteusvaurioita, mutta rakenteesta tuli sitä avattaessa mikrobiperäinen haju.

Rakenteesta otettiin materiaalinäyte hirsien välisessä olevasta alkuperäisestä pellavariveestä.

**Näytteessä todettiin olevan mikrobikasvusto.**

Seinän ilmansulkupaperi on avoin alareunastaan, mikä mahdollistaa ilmavuodot mikrobivaurioituneesta materiaalista sisäilmaan.

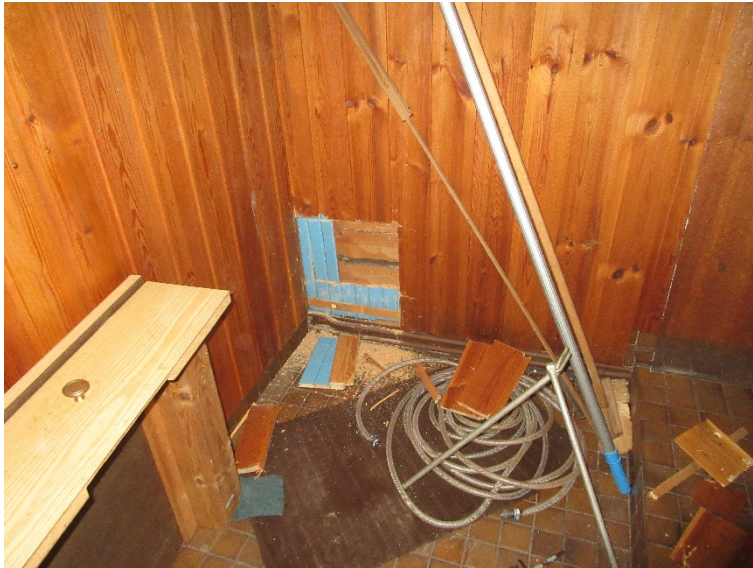
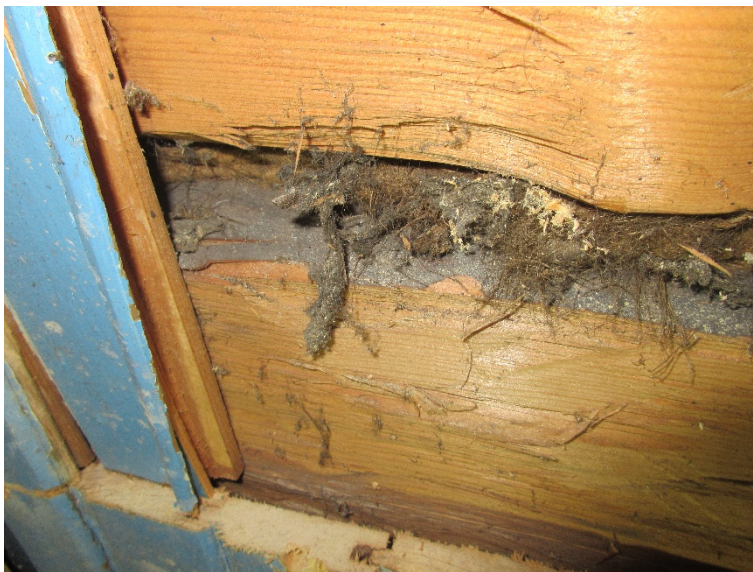
### RAKENNEVAUS RA 2 (ulkoseinän alapää)

**Kuva 2. Rakenneavaus RA2. Materiaalinäyte N2.**

**Kuva 3. Rakenneavaus RA2 lähempää kuvattuna.**

Rakenteessa ei havaittu silmämääräisesti kosteusvaurioita, mutta rakenteesta tuli sitä avattaessa mikrobiperäinen haju.

Rakenteesta otettiin materiaalinäyte hirsien välisessä olevasta alkuperäisestä pellavariveestä. **Näytteessä todettiin olevan mikrobikasvusto.**

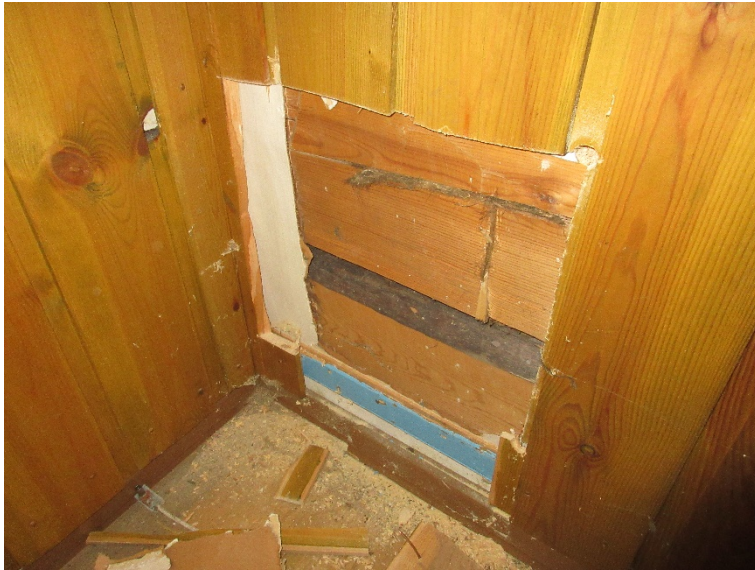
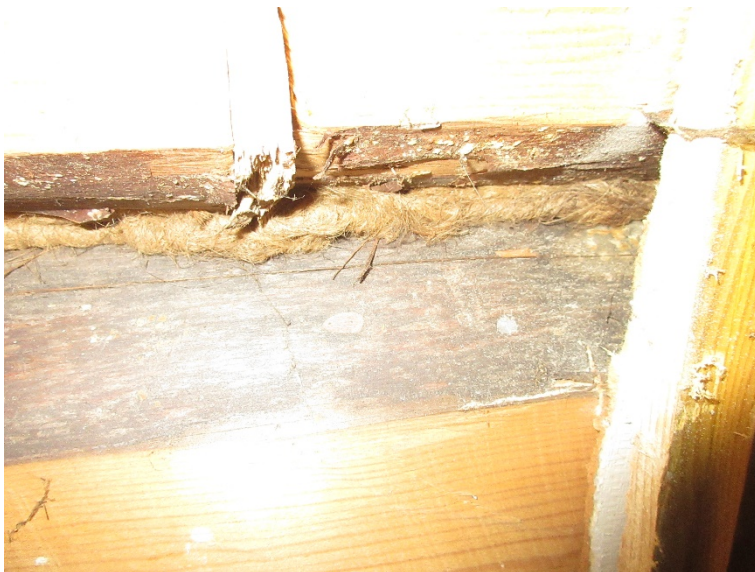
### RAKENNEAVAUS RA 3 (Uikoseinän alapää)

**Kuva 4. Rakenneavaus RA3. Materiaalinäyte N3.**

**Kuva 5. Rakenneavaus RA3 lähempää kuvattuna.**

Rakenteessa ei havaittu silmämääräisesti kosteusvaurioita, eikä rakenteesta ollut poikkeavaa hajua.

Rakenteesta otettiin materiaalinäyte hirsien välisessä olevasta alkuperäisestä pellavariveestä. **Näytteessä todettiin olevan mikrobikasvusto.**

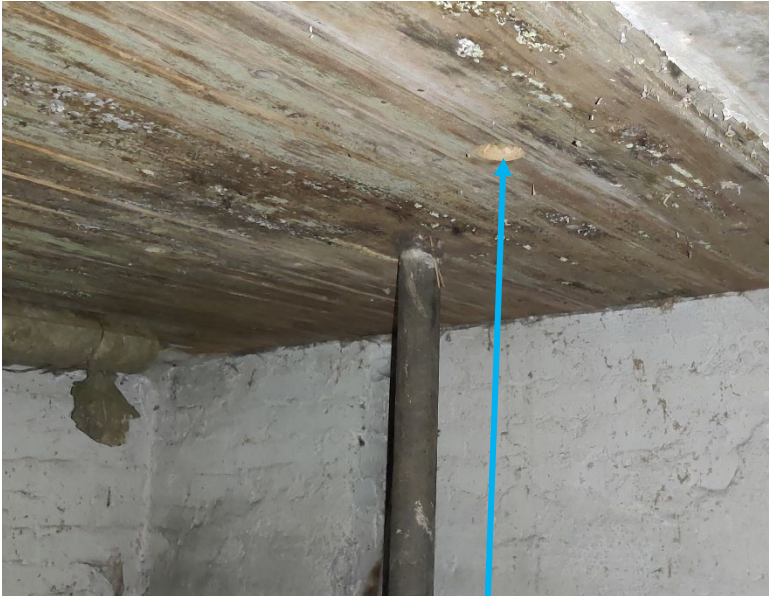
### **RAKENNEVAUS RA 4 (alempi välipohja)**

**Kuva 6. Rakennevaigus RA4. Materiaalinäyte N4.**

Materiaalinäyte (villa) otettiin alemman välipohjan sisältä.

**Materiaalinäytteessä todettiin olevan mikrobikasvusto.**

Välipohjan alapinnan laudoitus oli aistinvaraisesti mikrobivaurioitunut.

Kellarin katto eli alempi välipohja on pahasti mikrobivaurioitunut ja mikäli rakennus pyrittäisiin samaan asumiskeloiseksi, on koko välipohja purettava ja uusittava.

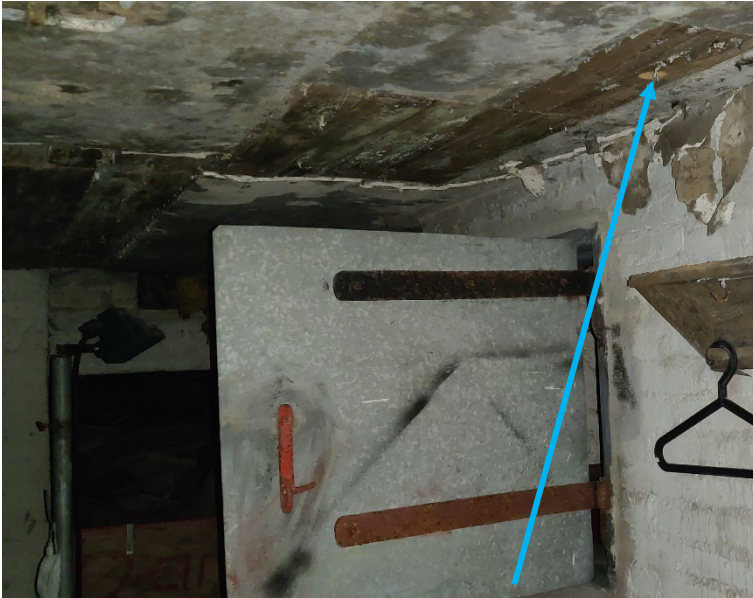
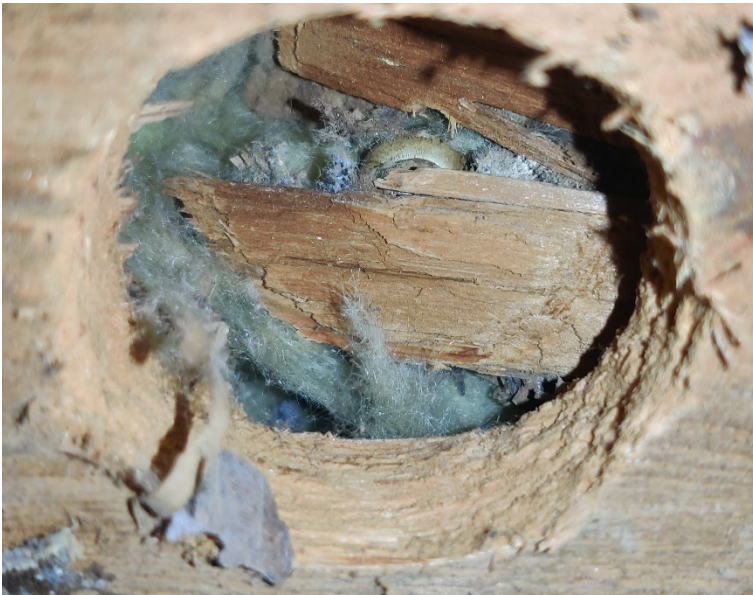
**RAKENNEVAUS RA 5 (alempi välipohja)**

**Kuva 7. Rakenneavaus RA5. Materiaalinäyte N5.**

**Kuva 8. Rakenneavaus RA5 lähempää kuvattuna.**

Materiaalinäyte (villa) otettiin alemman välipohjan sisältä.

Rakenteesta tuli voimakas mikrobiperäinen haju ja **materiaalinäytteessä todettiin olevan mikrobikasvusto.**

Välipohjan alapinta oli pahasti mikrobivaurioitunut.

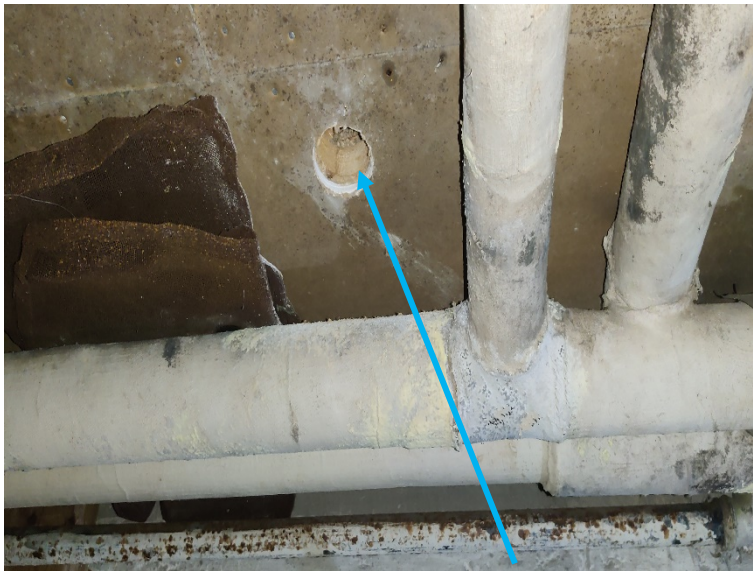
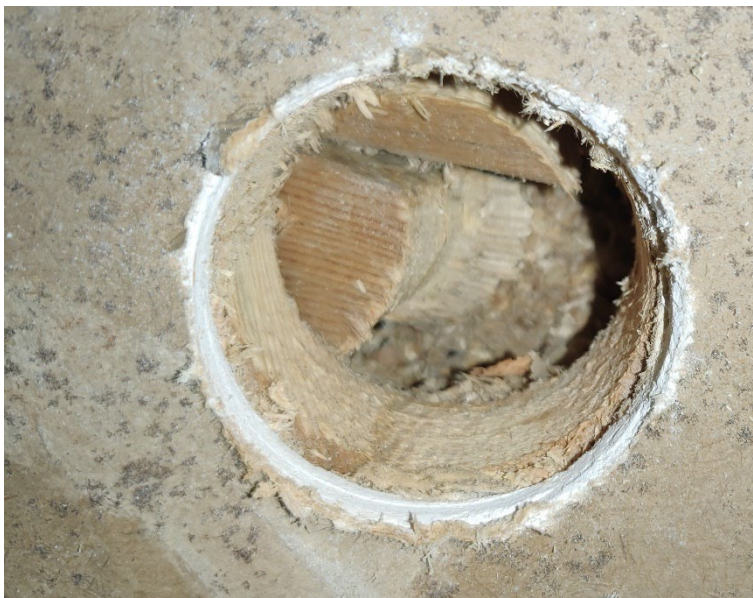
### RAKENNEVAUS RA 6 (alempi välipohja)

**Kuva 9. Rakenneavaus RA6. Materiaalinäyte N6.**

**Kuva 10. Rakenneavaus RA6 lähempää kuvattuna.**

Materiaalinäyte (puru/kutterinlastu) otettiin alemman välipohjan sisältä.

Rakenteesta tuli mikrobiperäinen haju ja **materiaalinäytteessä todettiin olevan mikrobikasvusto.**

Välipohjan alapinta oli mikrobivaurioitunut.

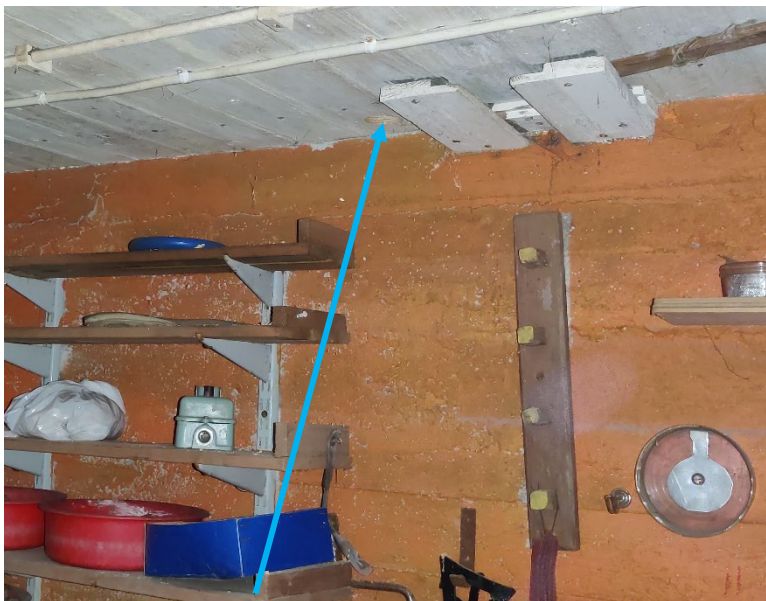
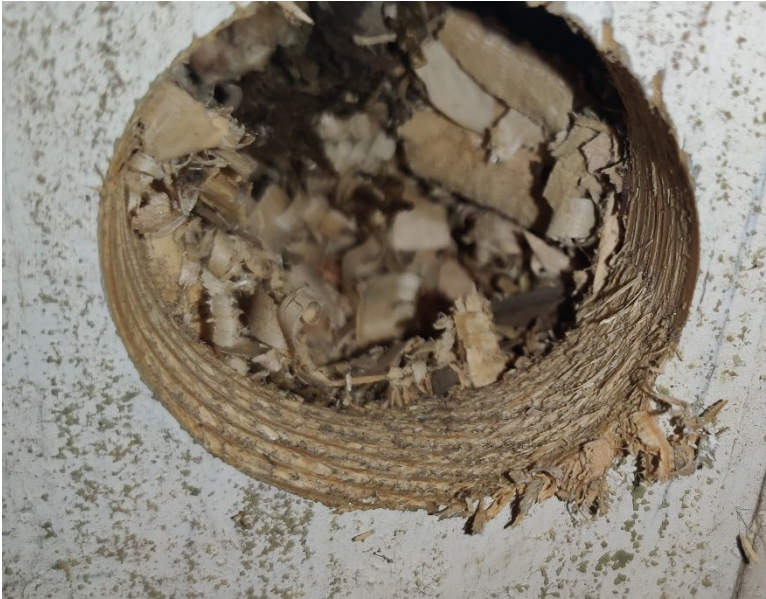
### **RAKENNEVAUUS RA 7 (alempi välipohja)**

**Kuva 11. Rakenneavaus RA7. Materiaalinäyte N7.**

**Kuva 12. Rakenneavaus RA7 lähempää kuvattuna.**

Materiaalinäyte (puru/kutterinlastu) otettiin alemman välipohjan sisältä.

Rakenteesta tuli mikrobiperäinen haju ja **materiaalinäytteessä todettiin olevan mikrobikasvusto.**

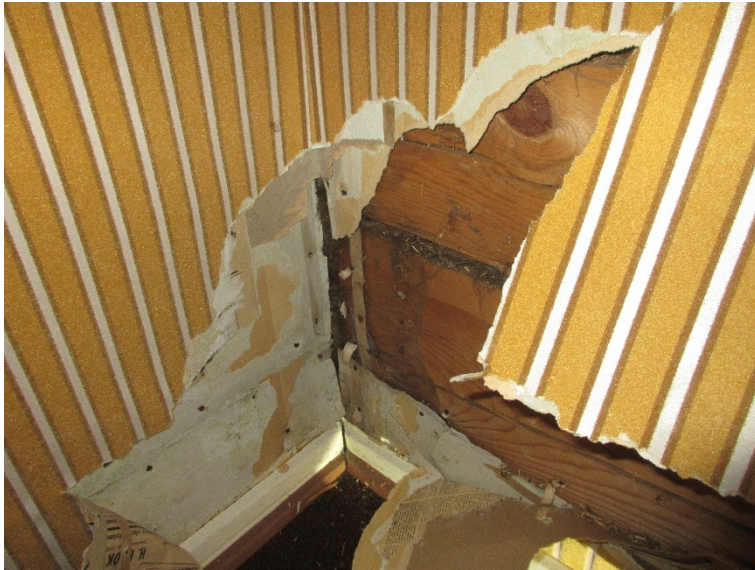
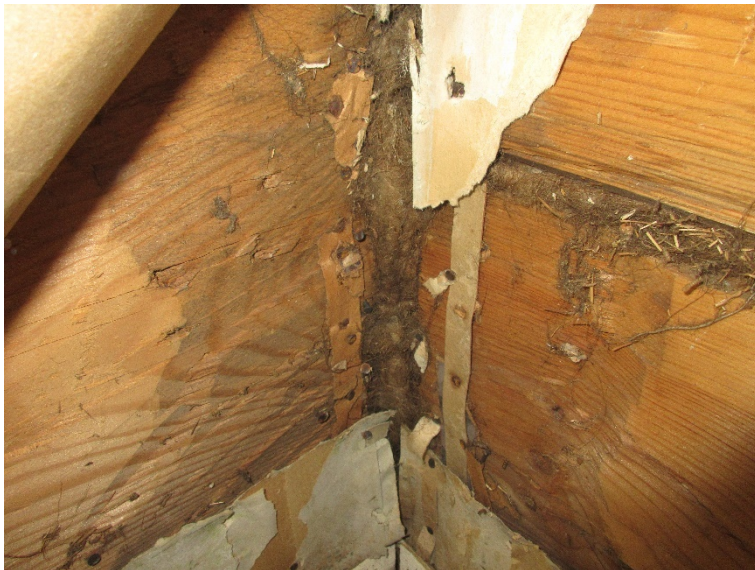
### RAKENNEVAUS RA 8 (ulkoseinän alapää)

**Kuva 13. Rakenneavaus RA8. Materiaalinäyte N8.**

**Kuva 14. Rakenneavaus RA8 lähempää kuvattuna.**

Rakenteessa ei havaittu silmämääräisesti kosteusvaurioita, mutta rakenteesta tuli sitä avattaessa mikrobiperäinen haju.

Rakenteesta otettiin materiaalinäyte hirsien välisessä olevasta alkuperäisestä pellavariveestä. Tulos voi viitata mikrobikasvuun materiaalissa.

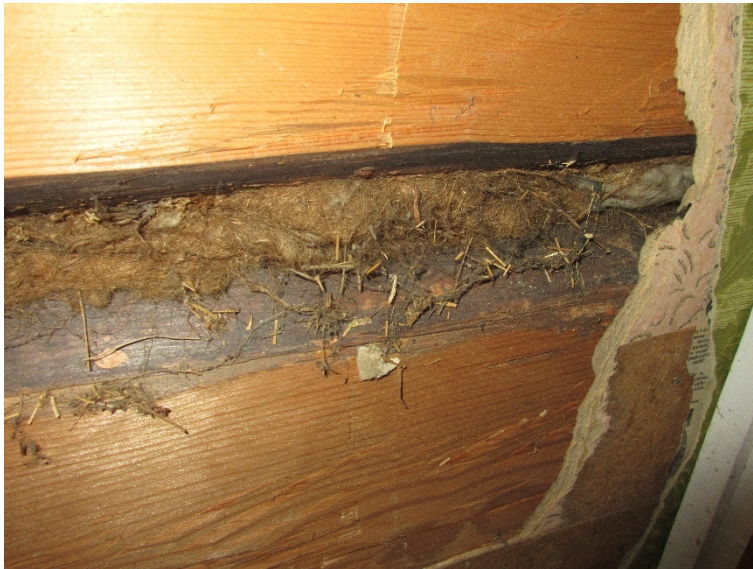
## RAKENNEAVAUS RA 9

**Kuva 15. Rakenneavaus RA9. Materiaalinäyte N9.**

Rakenteessa ei havaittu silmämääräisesti kosteusvaurioita, mutta rakenteesta tuli sitä avattaessa mikrobiperäinen hajua.

Rakenteesta otettiin materiaalinäyte hirsien välisessä olevasta alkuperäisestä pellavariveestä. **Näytteessä todettiin olevan mikrobikasvusto.**

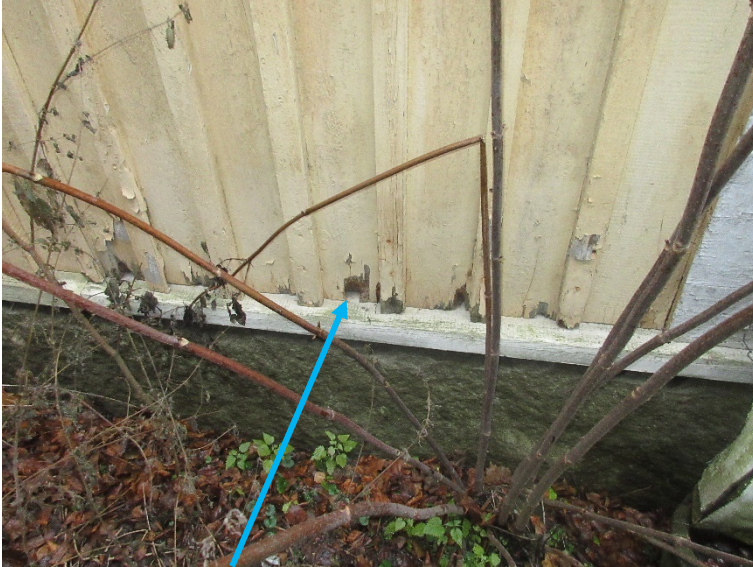
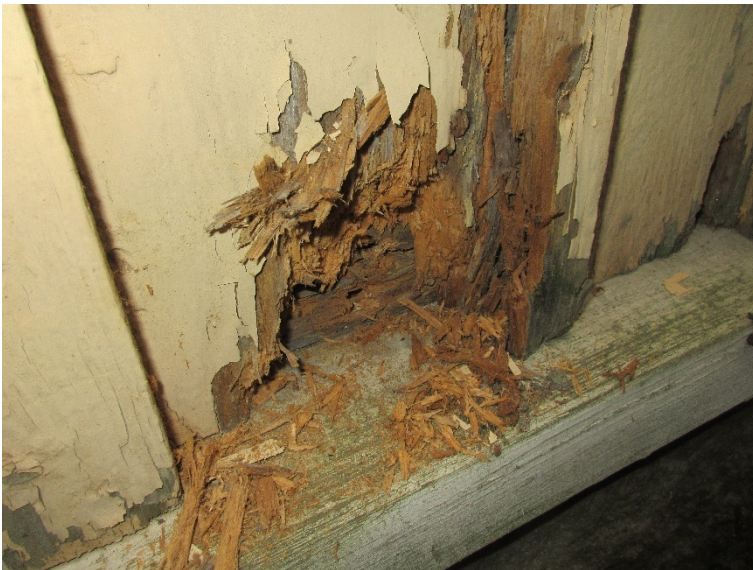
**RAKENNEVAUS RA 10 (ulkoseinän alapää )**

**Kuva 16. Rakenneavaus RA10.**

**Kuva 17. Rakenneavaus RA10. lähempää kuvattuna.**

Rakenteesta ei nähty tarpeelliseksi ottaa materiaalinäytettä, koska rakenteessa havaittiin kosteus- sekä lahovaurioita.

Ulkoseinien alapäissä havaittiin hirsirungossa paikallisia kosteus- ja lahovaurioita. Luonnollisesti rakennuksen ikä huomioiden tämä on tyyppistä ja hirsirunko pystytään kyllä kengittämään eli alemmat hirret vaihtamaan.

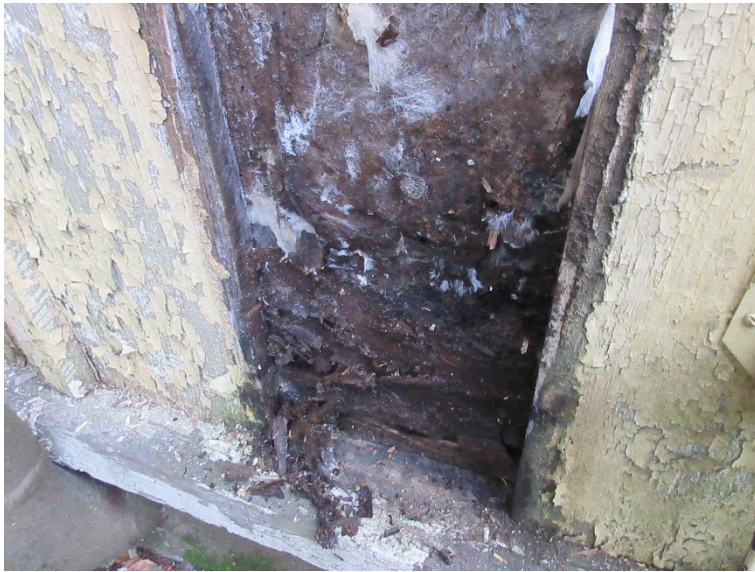
**RAKENNEVAUS RA 11 (ulkoseinän alapää)**

**Kuva 18. Rakenneavaus RA11.**

Rakenteesta ei nähty tarpeelliseksi ottaa materiaalinäytettä, koska rakenteessa havaittiin kosteus- sekä lahovaurioita.

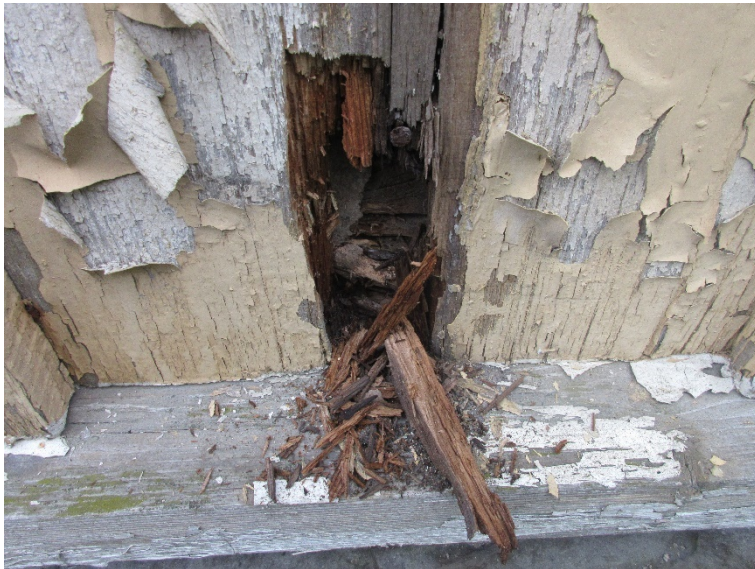
**RAKENNEVAUS RA 12 (ulkoseinän alapää)**

**Kuva 19. Rakenneavaus RA11.**

Rakenteesta ei nähty tarpeelliseksi ottaa materiaalinäytettä, koska rakenteessa havaittiin kosteus- sekä lahovaurioita.
