## SELVITYS KORVAUSVAATIMUKSEEN

| Tapahtumapaikka | Leinolankatu 51 | | |

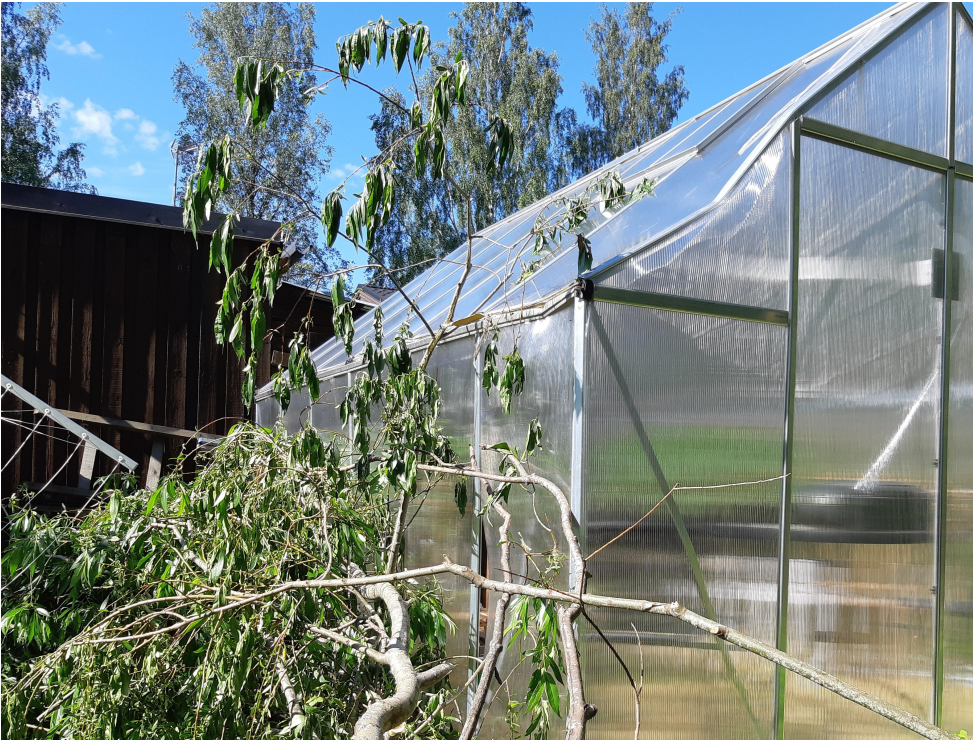
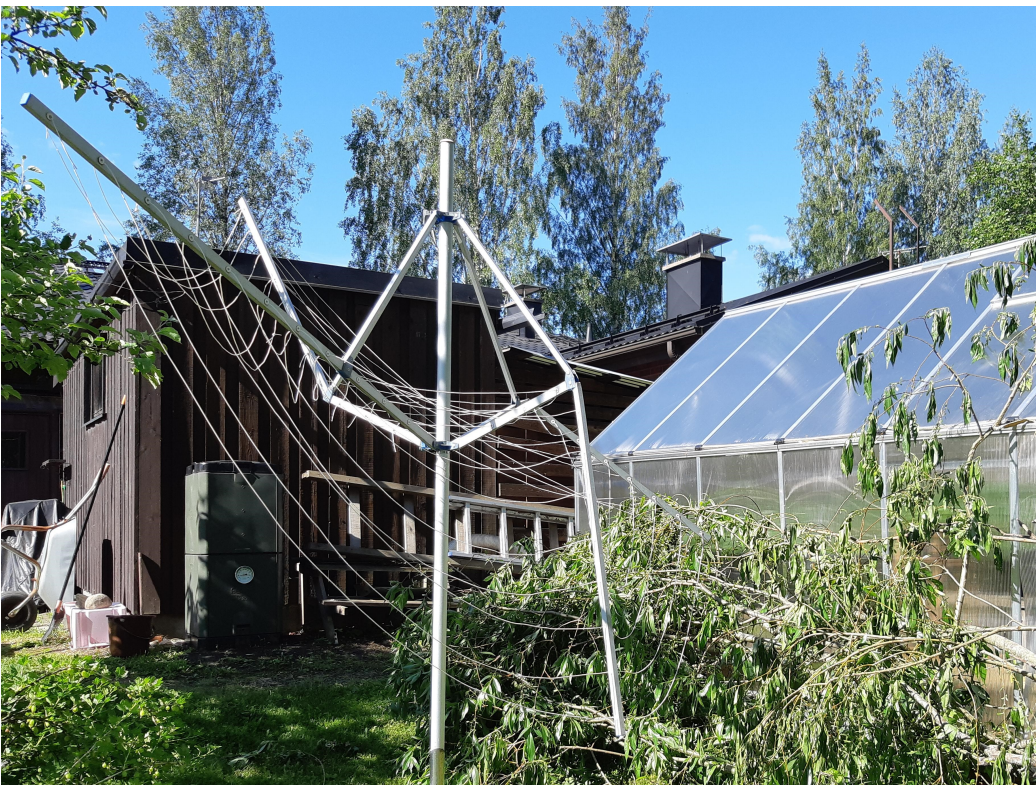
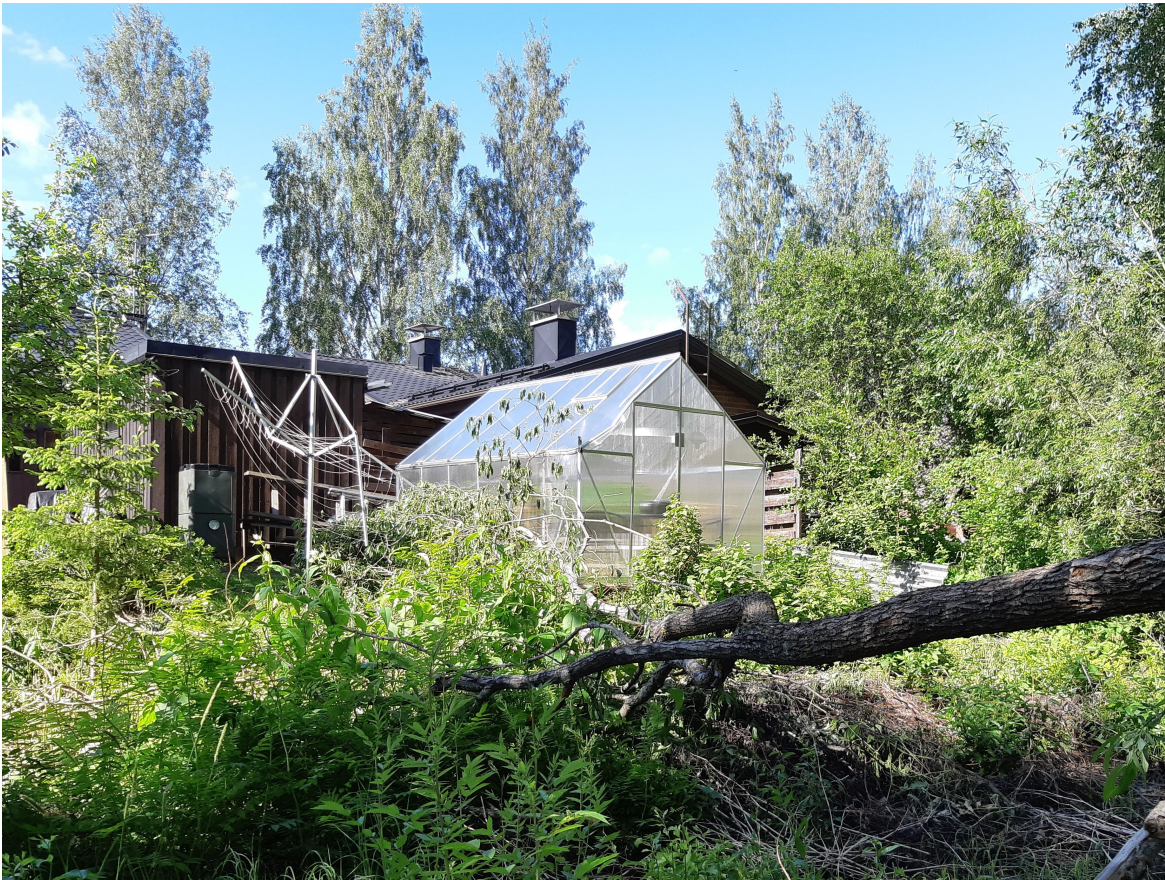
Osoitteessa Leinolankatu 51 oli kaupungin tien reuna-alueelta kaatunut raita piha-alueelle

Tämän kaltaisia alueita tarkkaillaan yleensä silmämääräisesti arvioiden. Jos puuta olisi käyty katsomassa ennen sen kaatumista, se olisi kaadettu. Haarakohdassa oli päällepäin nähtävää lahoa.

Puu oli kaatunut kasvihuoneen ja pyykkitelineen päälle vaurioittaen niitä.
