Tampereen asemapuisto

Ympäristöhistoriallinen selvitys

21.1.2020

Asemakaava nro 8640, ID 1 840 299

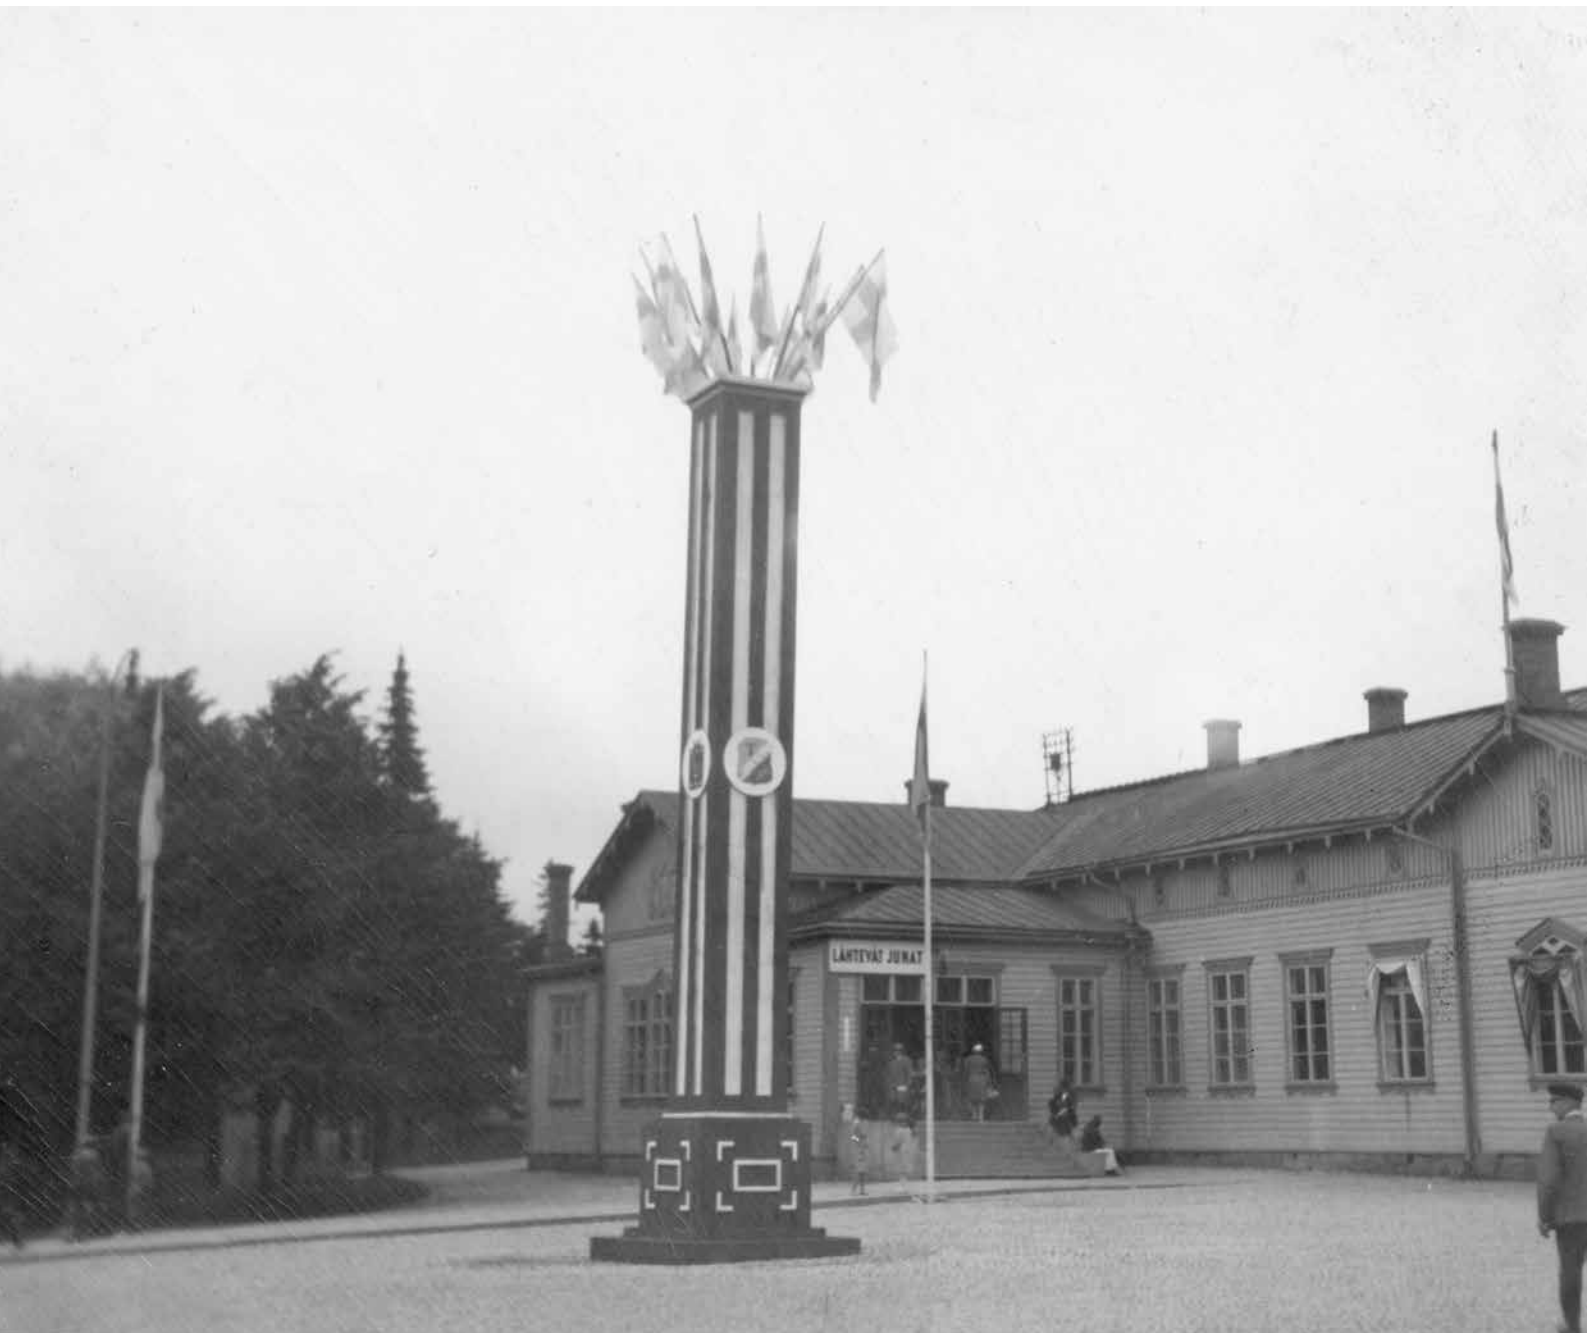
Kuva 2. Vanha asema vuonna 1928. Asema-aukion keskellä on Hämeen heimojuhlien juhlapylväs ja juhlaliputus. Oikeassa reunassa näkyy kookkaiksi kasvaneet havu- ja lehtipuut. VKA.

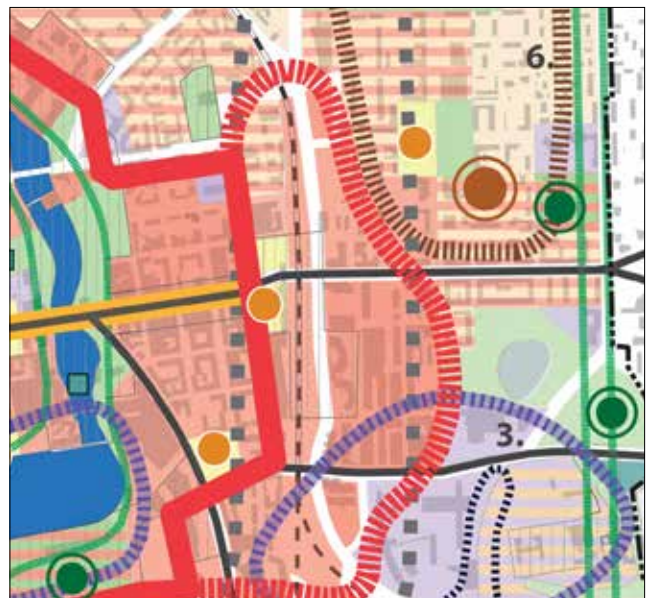
Kuva 4. Ote Tampereen osayleiskaavan maankäyttökartasta vuodelta 2017. Tampereen kaupunki.

Alue kuuluu Tampereen keskustan osayleiskaava-alueeseen. Tampereen keskustan strateginen osayleiskaava on tullut voimaan 2.6.2017. Maankäyttökartassa Posteljooninpuisto ja Asema-aukio on merkitty kehitettäväksi toriksi tai aukioksi. Muut alueet ovat keskustatoimintojen aluetta. Selvitysalue on määritelty korkeaan rakentamiseen soveltuvaksi vyöhykkeeksi ja kuuluu ydinkeskustan laajentumisvyöhykkeeseen.

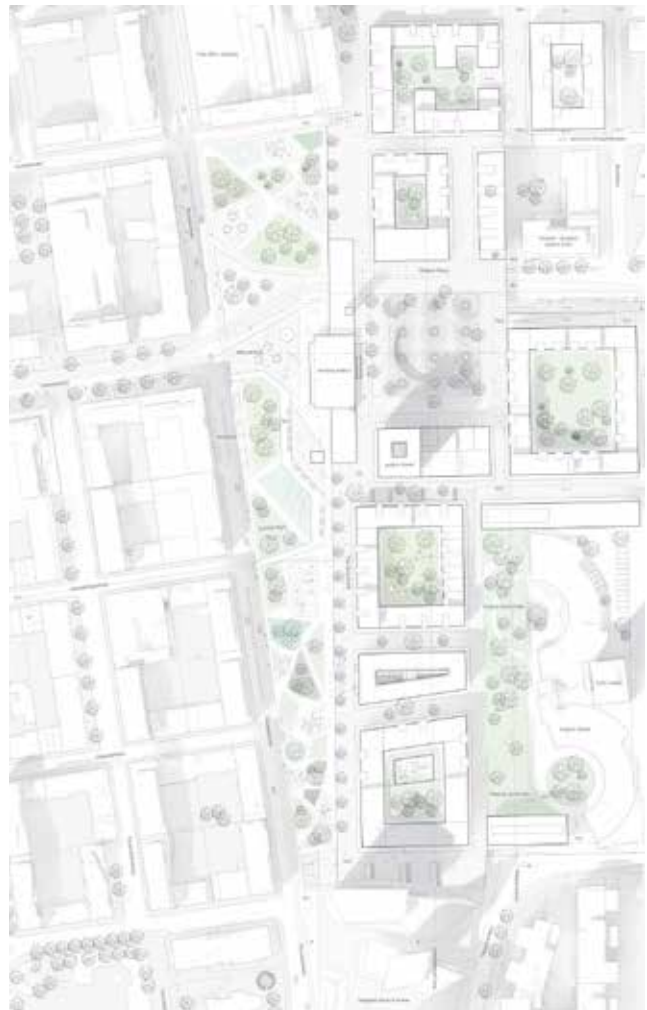
Kuva 7. Ote Tampereen Asemakeskuksen kilpailun voittaneesta ehdotuksesta "ReConnecting Tampere". 2014 COBE Aps ja Lunden Architecture Oy, Tampereen kaupunki.

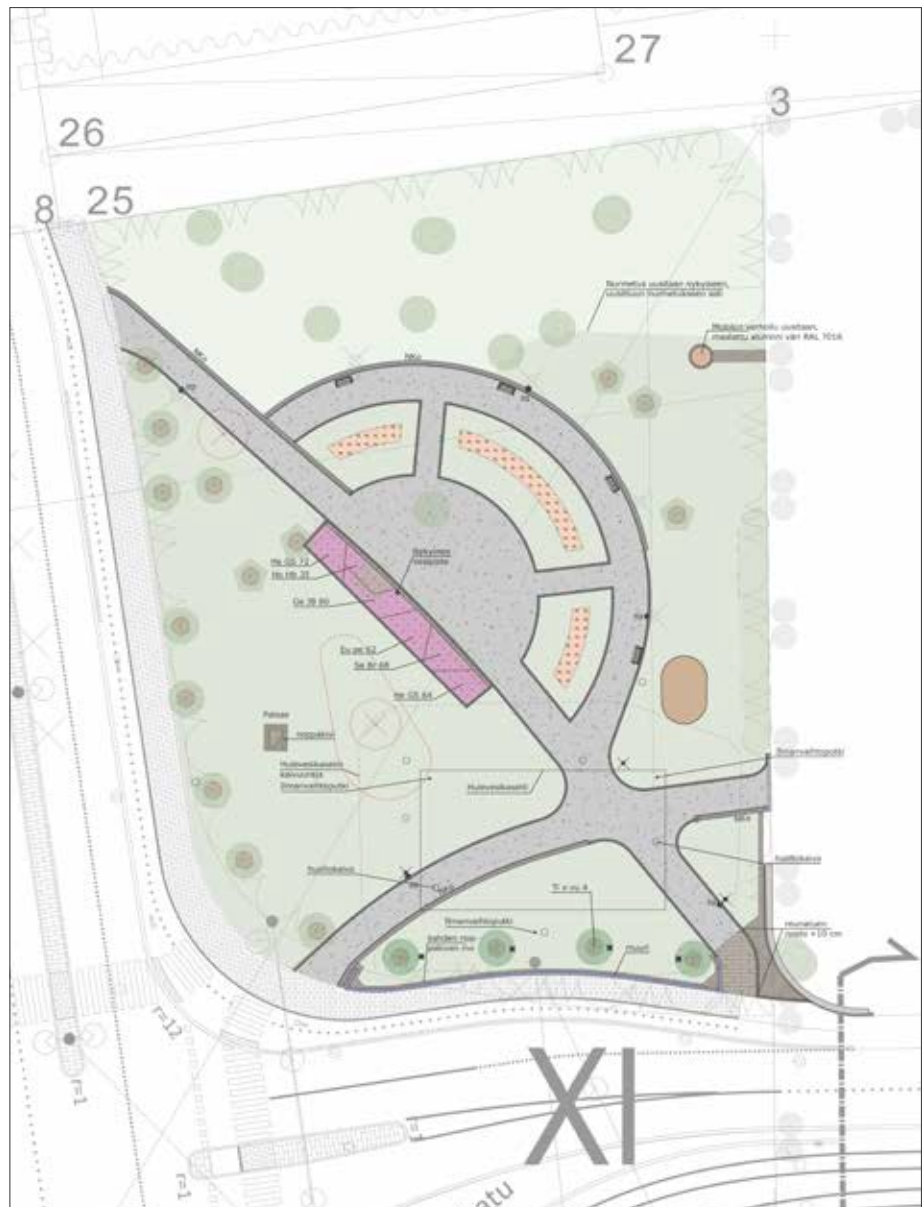
Kuva 8, viereisellä sivulla. Ote Asemakeskuksen yleissuunnitelmasta 20.11.2019. COBE ja Lundén Architecture Company.

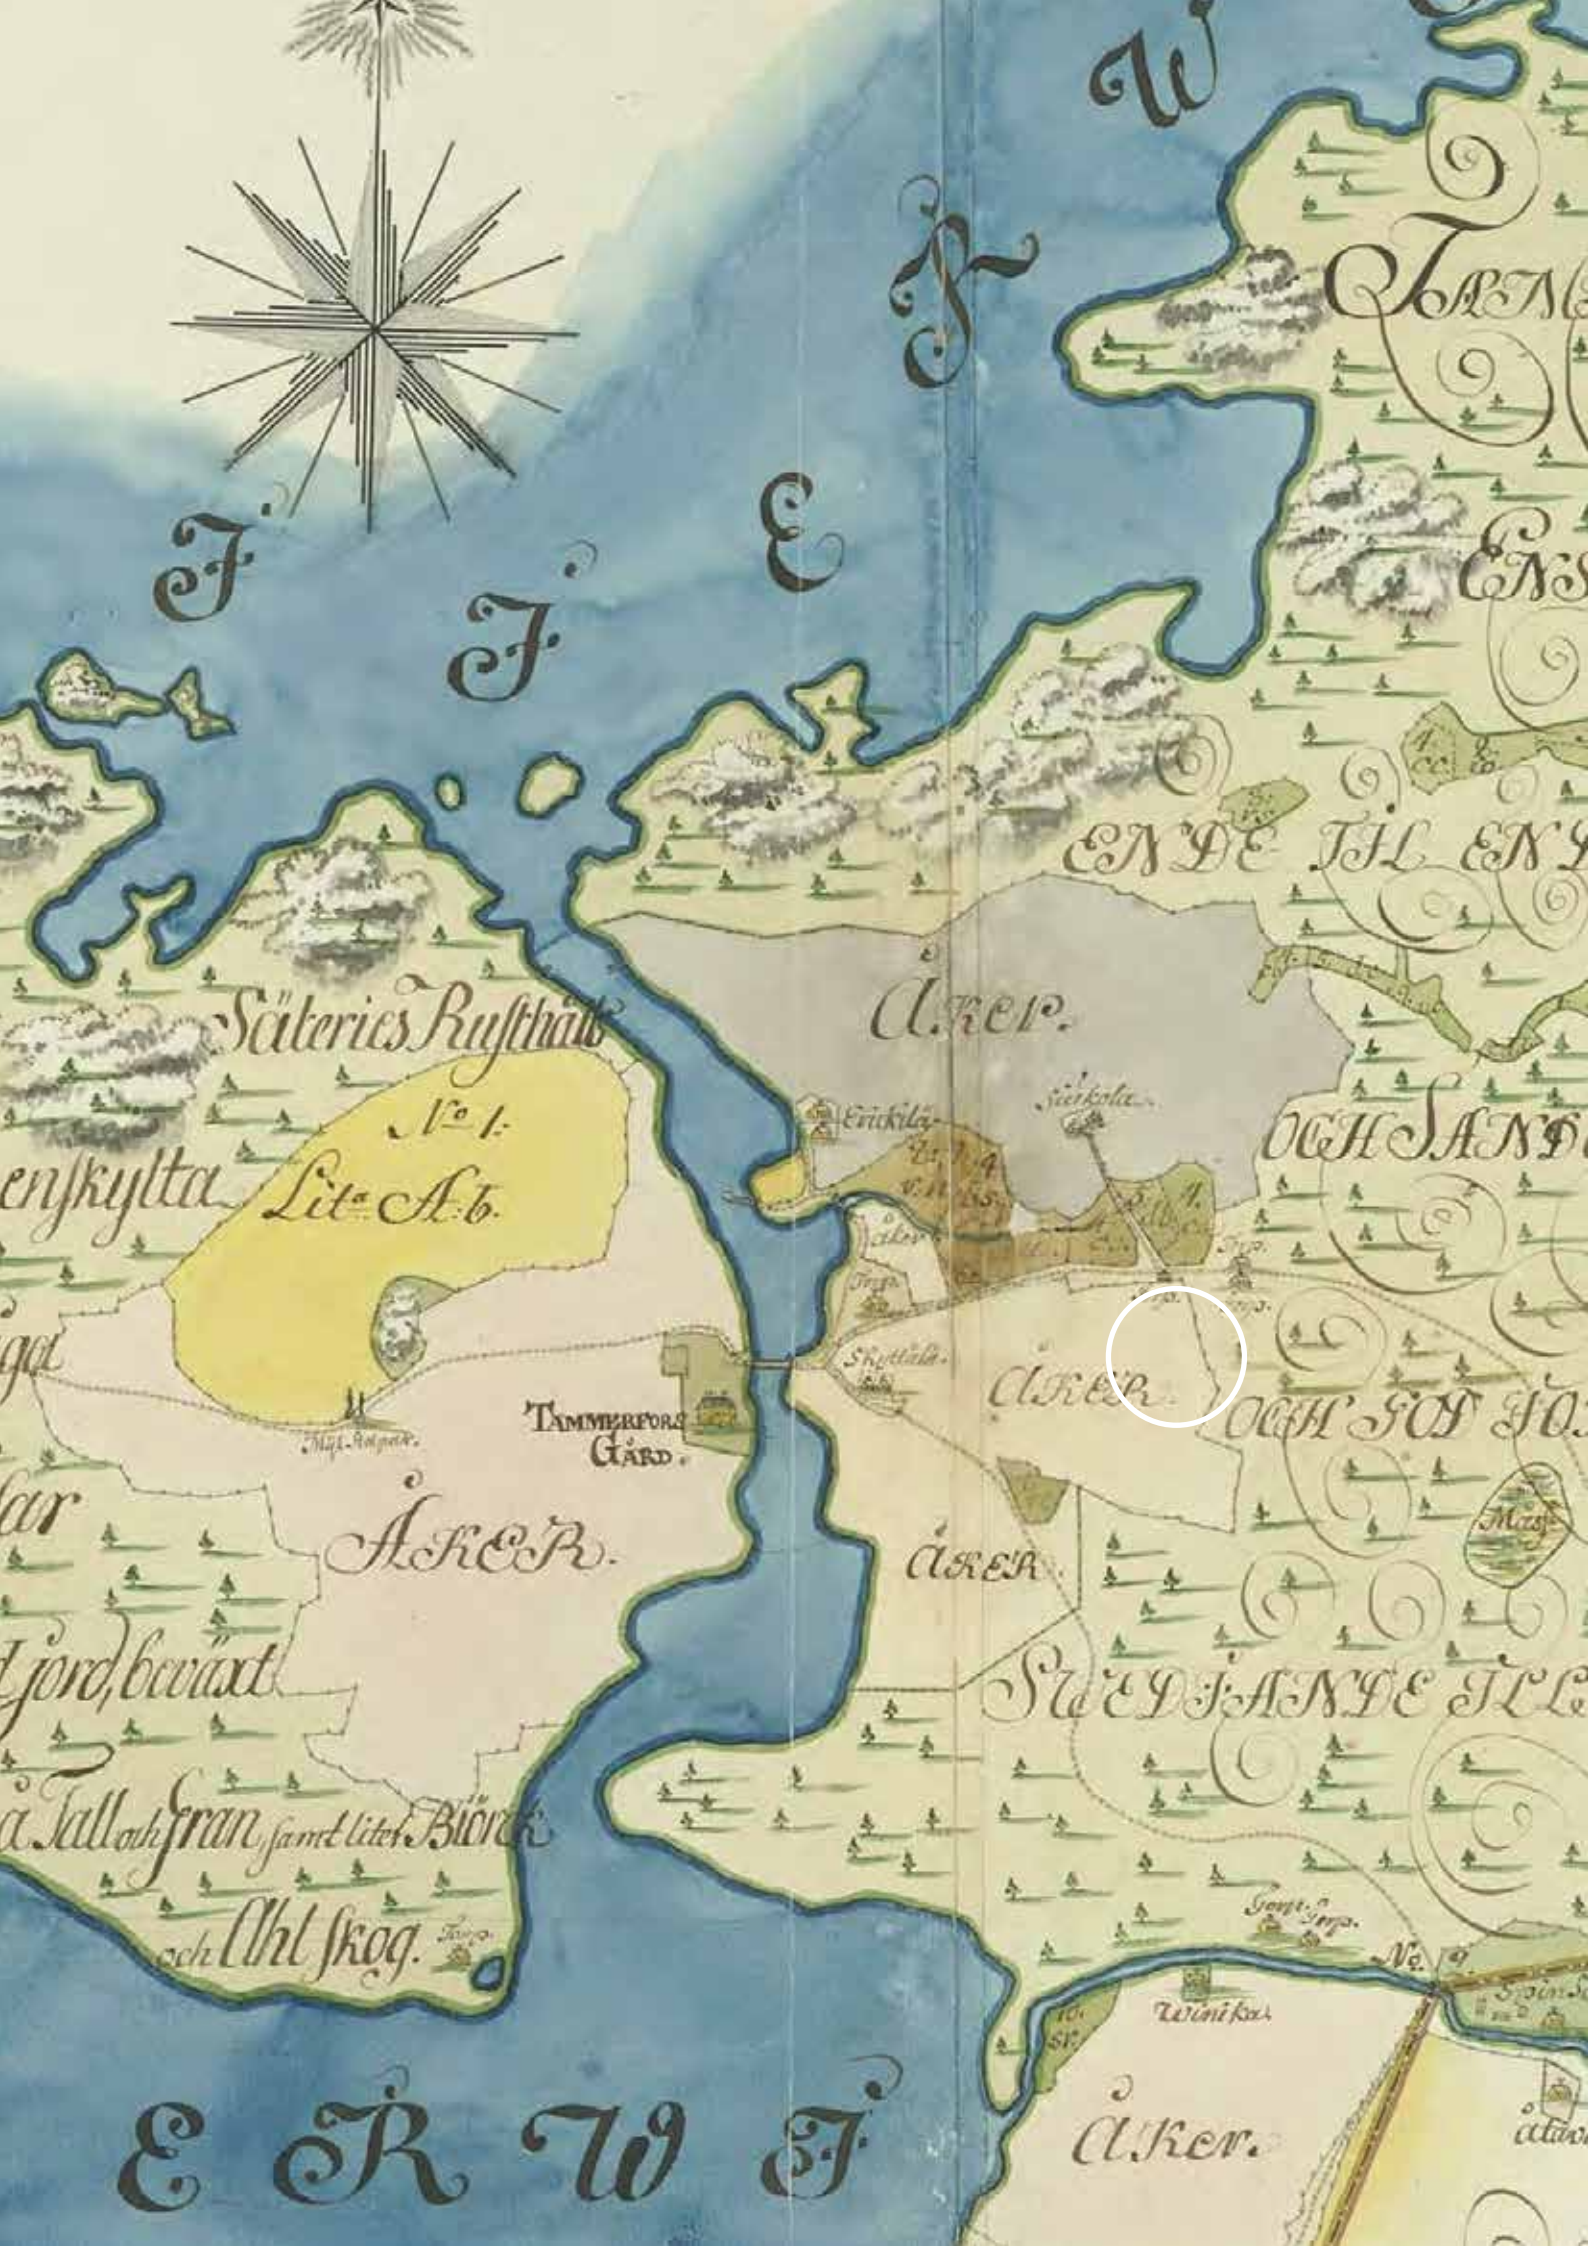
Kuva 9. Vihersuunnitelma Posteljoonipuistoon, 6.3.2017. Ramboll Oy, Tampereen kaupunki.

Posteljoonipuistoon laadittiin vuonna 2017 rakennussuunnitelma puiston kunnostamiseksi (Ramboll Oy) raitiotien vaatimien rakennustöiden jälkeen. Puiston kunnostus tehtiin vuonna 2018. Puiston siirtyneen eteläreunan uuden muurin viereen istutettiin uusi lehmusrivi, joka korvasi työmaan tieltä poistetut puut. Puistoa halkovan käytävän reunasta poistettiin saarni. Nurmi-alueen keskellä ollut perenna-alue ja hopeapaju poistettiin, ja niiden pohjoispuolelle käytävän reunaan istutettiin uudet perennat. Keskusaukion ympärille oleville nurmi-alueille tehtiin kukkaistutukset. Alueen kalusteet uusittiin kokonaan ja valaistus uusittiin puiston eteläosassa. Säilyvän veistoksen ympärille asennettiin noppakiveys. Kivituhkapäälysteisten reittien reunaan asennettiin nupukivireuna ja osaan reunoista nupukivikoulu.

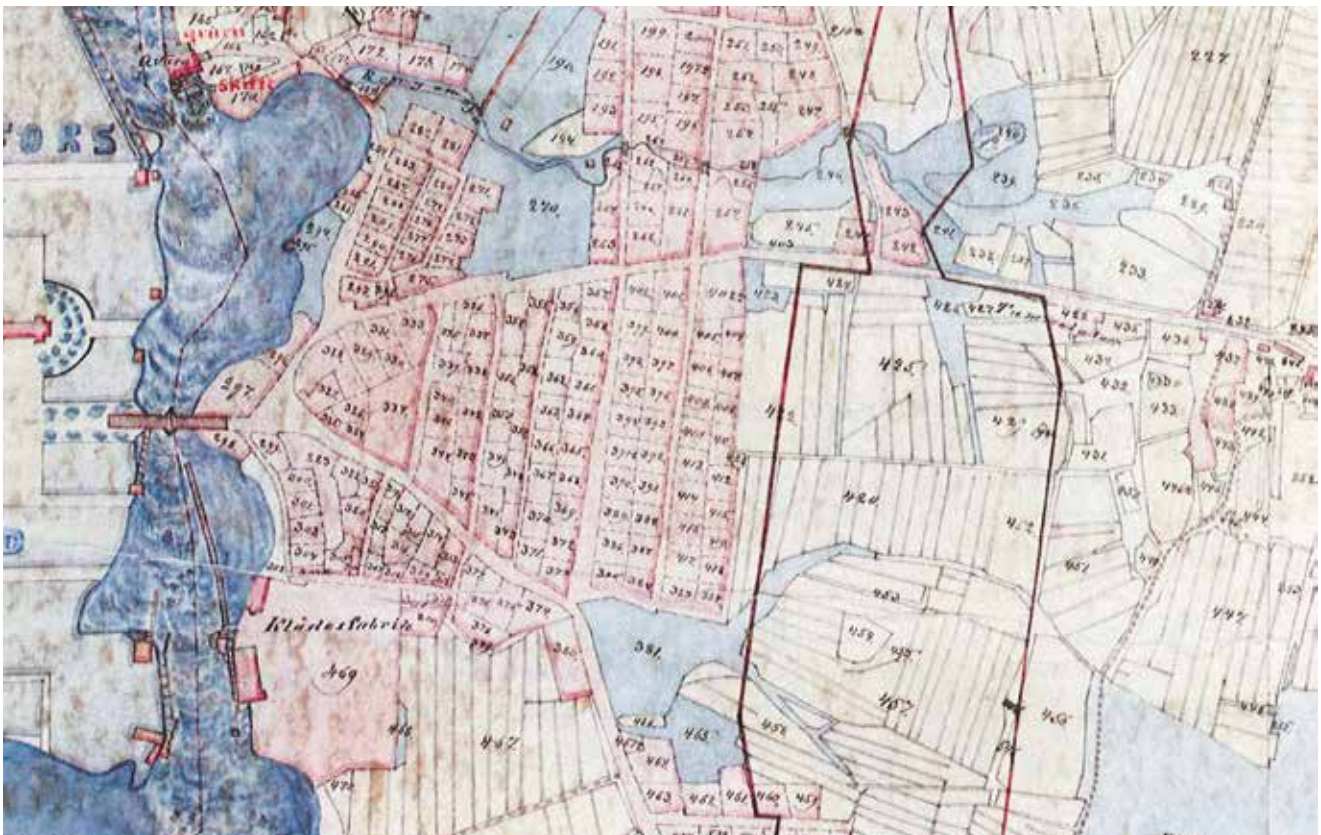
Kuva 10, viereisellä sivulla. Tammerkosken tiluskartta vuodelta 1758. I. Lithov. Tuleva asema-alue merkitty karttaan valkoisella ympyrällä. Kartassa näkyy myöhemmin Kyttälän kaupungiosalle nimen antanut Skyttälän talo. Tässä kartassa Skyttälän ohi itään kulkeva tie sijaitsee suunnilleen samalla paikalla kuin nykyinen Kyttälänkatu välillä Aleksanterinkatu-Rautatie. KA, Maanmittauslaitoksen uudistusarkisto.

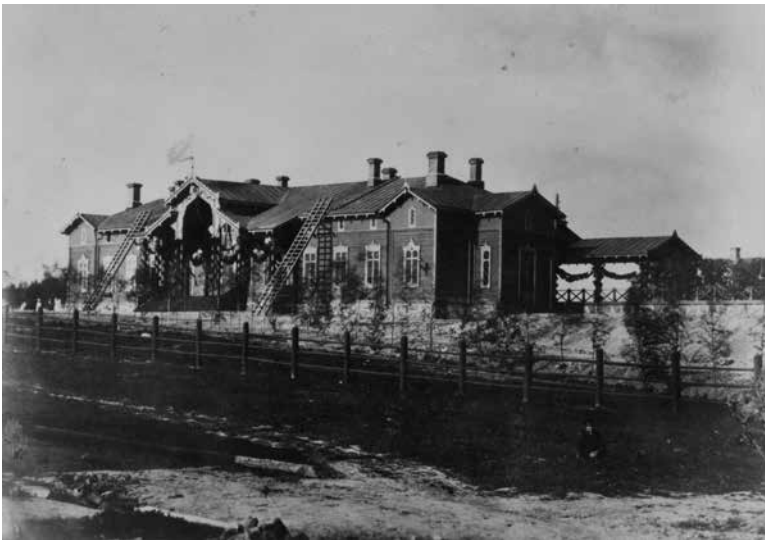
Kuva 13. Vanha rautatieasema juhla-asussaan Tampere-Hämeenlinnan radan vihkiäisissä vuonna 1876. Asema-alueen Kyttälästä rajannut aita etualalla. Aseman edustaa ei ole vielä istutettu, vaan etualalla näkyy luontaista vesakkoa. VKA.

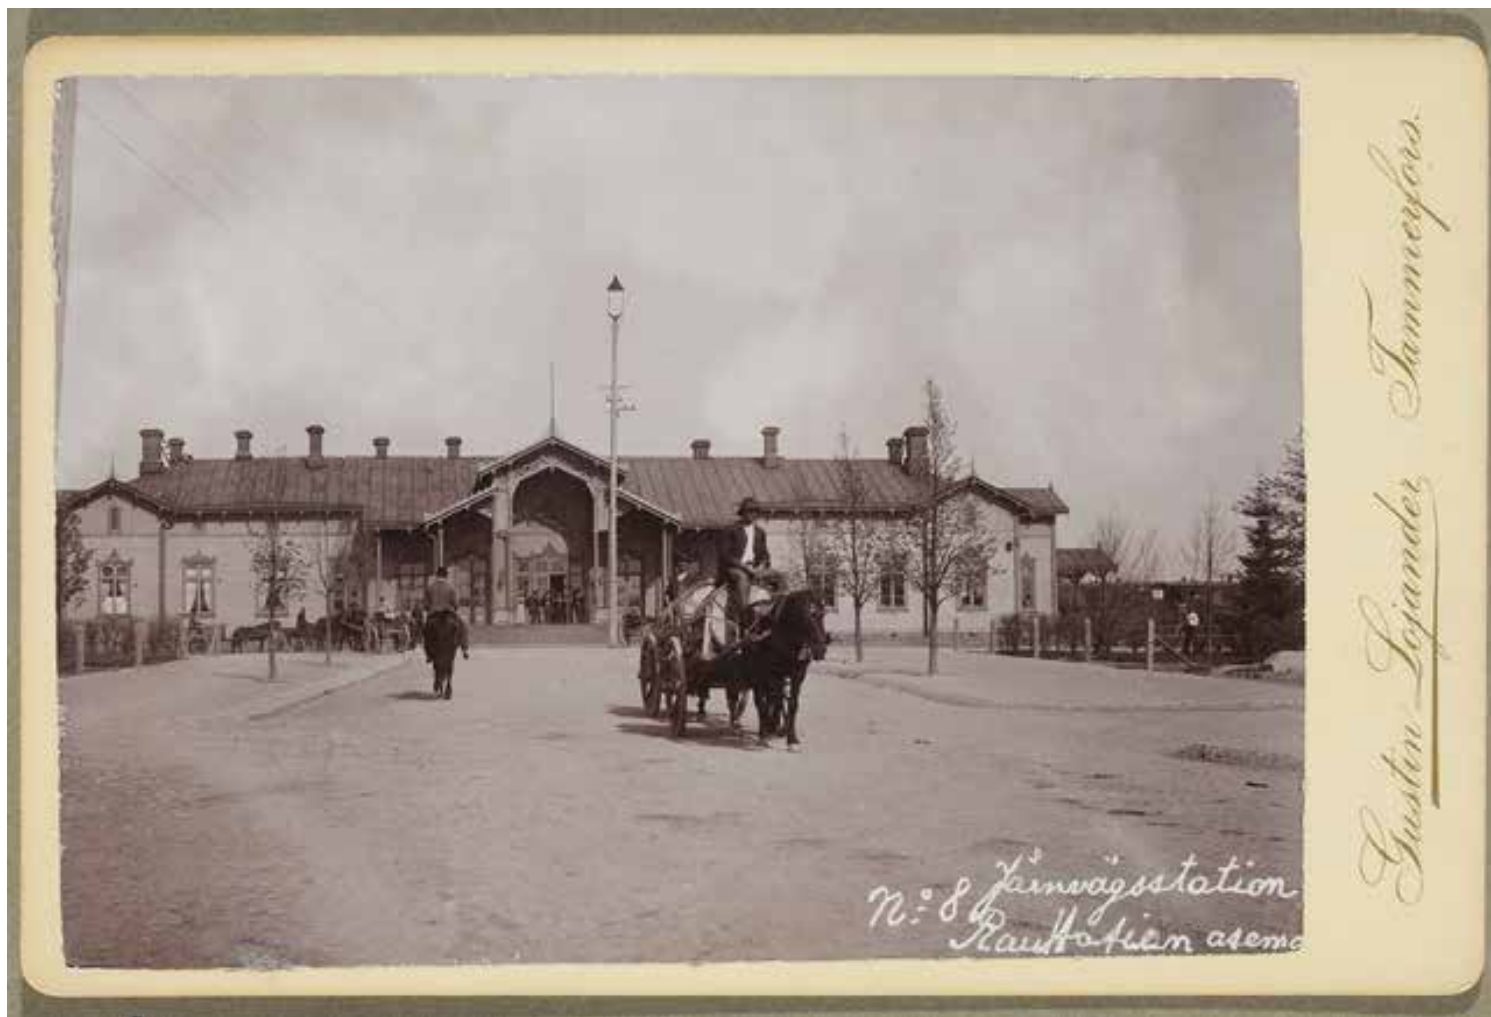
Kuva 20, viereisellä sivulla. Näkymä Hämeenkadun päädystä kohti asemarakennusta. 1892 Hevosajoneuvoja ja ratsu Tampereen vanhan rautatieaseman edessä. Uusi kulkuyhteys Hämeenkadun päädystä asema-aukiolle on juuri avattu. G.Lojander. MVKA.

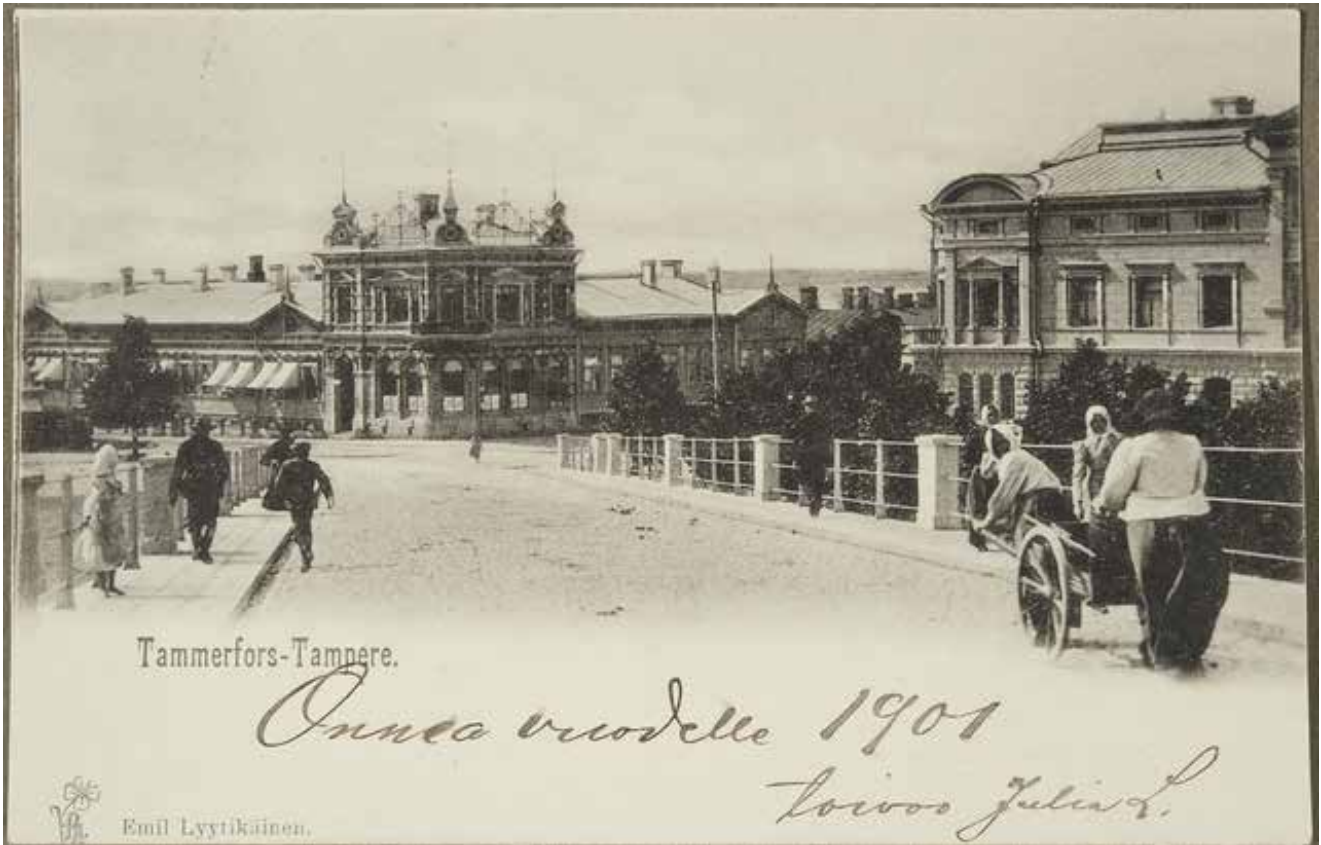
Kuva 23. 1900. Naiset kärryineen sillalla, takana Bauerin hotelli Hämeenkadun ja Rautatiekadun kulmassa. Asemapuutarha kuvan oikeassa reunassa, puut tässä noin 10 vuotta vanhoja. E.Lyytikäinen. MVKA.

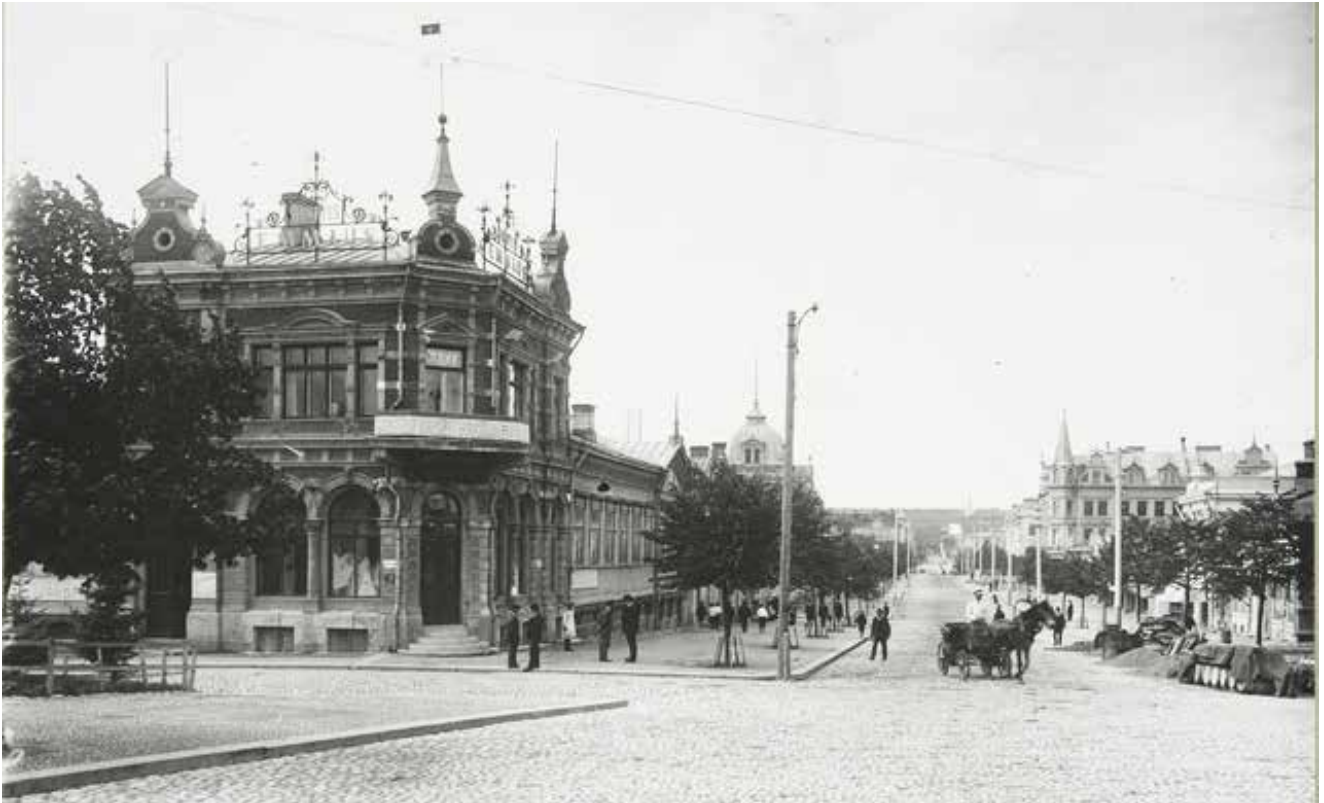
Kuva 26. 1908. Hämeenkatu, vasemmalla hotelli Hospits Emmaus. Näkymä asema-aukiolta kohti Hämeenkatua. Katu ja aukio on kivetty, jalkakäytävät on reunustettu reunakivillä. Etelän puoleiset istutukset on rajattu kevyellä aidalla katua-alueesta. M.L.Carstens. MVKA.

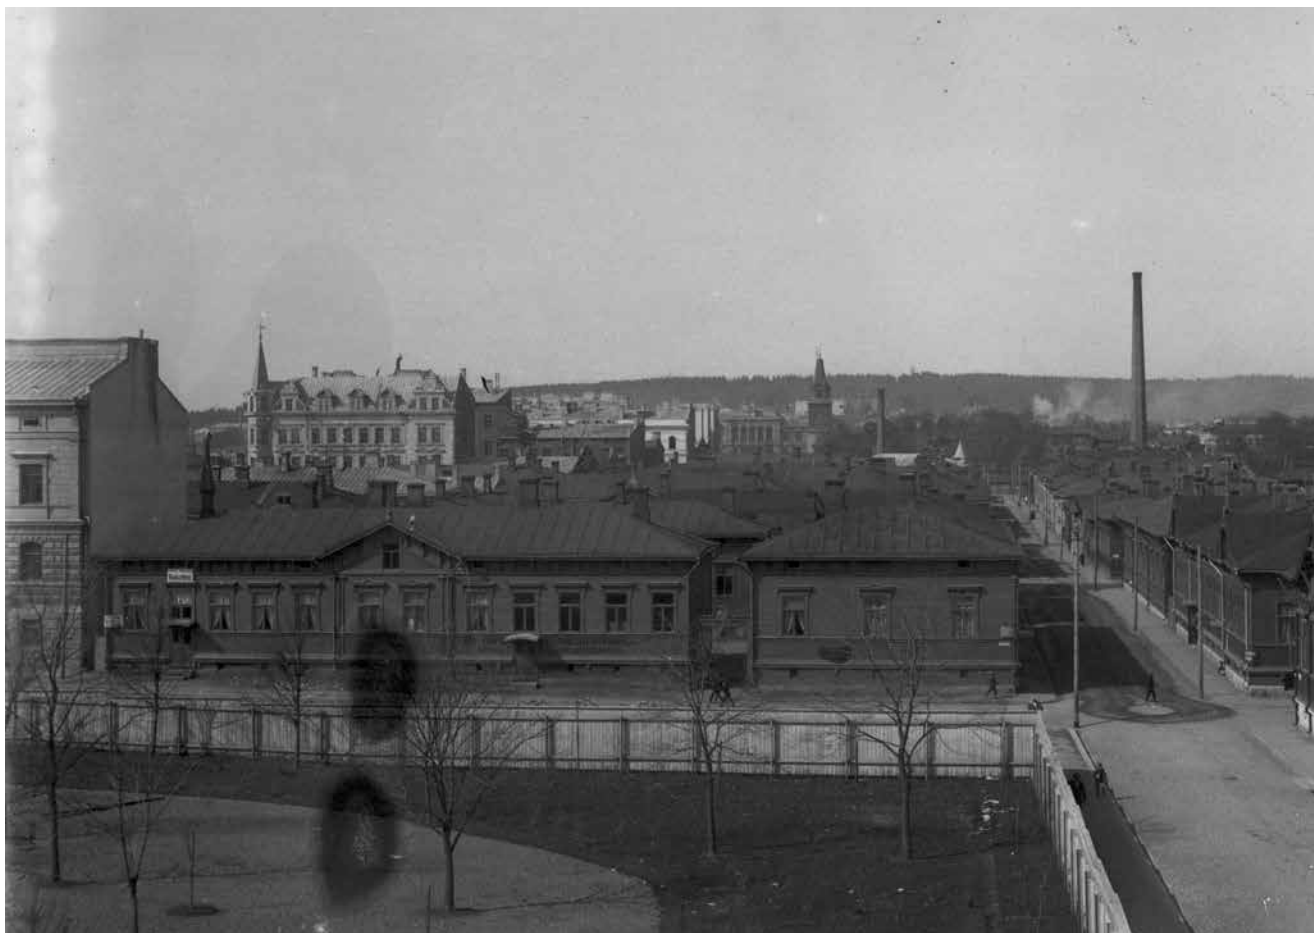
Kuva 28. Rautatienkadun ja Kyttälänkadun kulmaus 1900-1903. Alakulmassa näkyy asemapuutarhan keskellä oleva hiekka-aukea, jota pensaat reunustavat. Rautatienkadulla ei vielä näy puuriviä, mutta asemapuistossa on uusia puuistutuksia. Katujen reunoilla näkyy matalat puiset asuintalot. W.M.Gestrin. VKA.

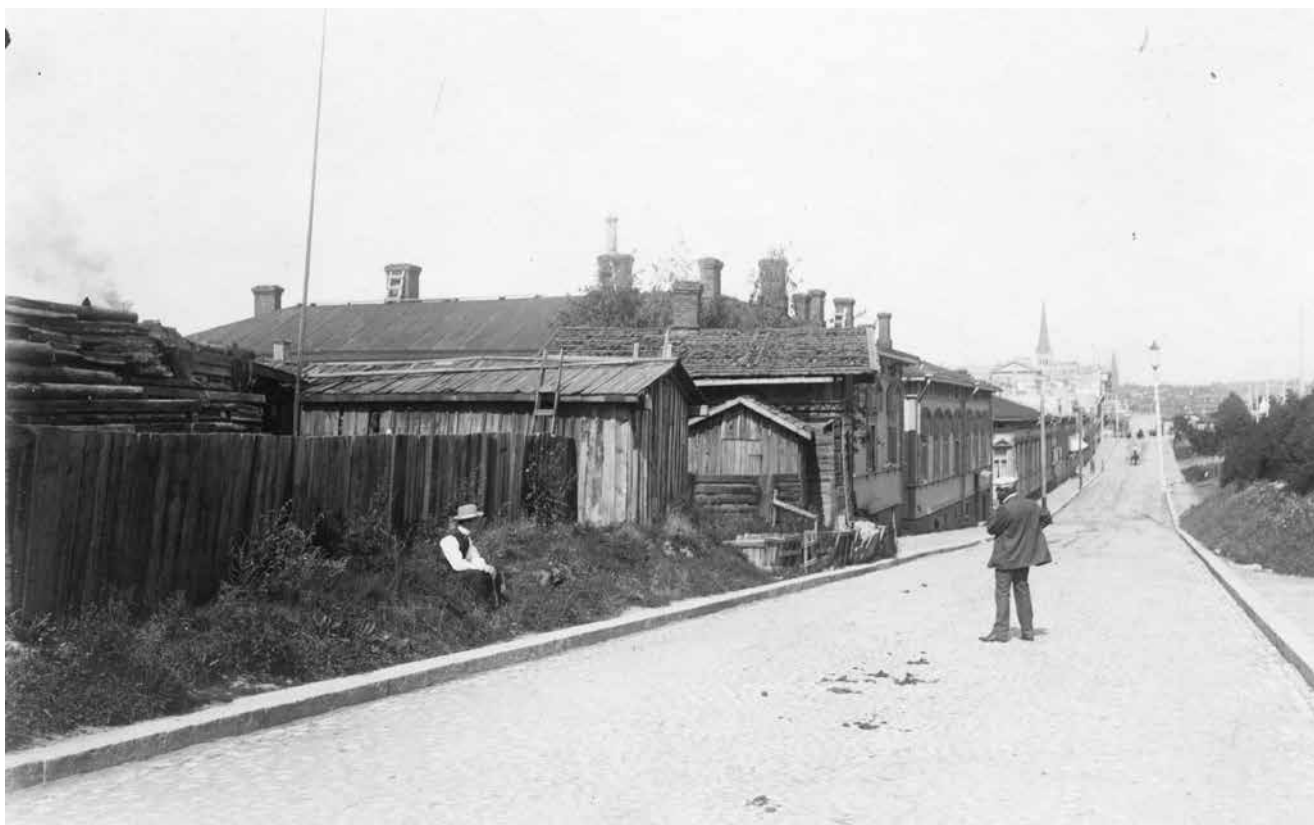
Kuva 29. Näkymä pitkin Rautatienkatua n. vuonna 1907-1910. Kuvan oikeassa reunassa näkyy ratapihan nurmipenger, jonka päällä kasvaa pensasaidanne, kauempana myös puuistutuksia. Sorinahde. R.Thüle.VKA.

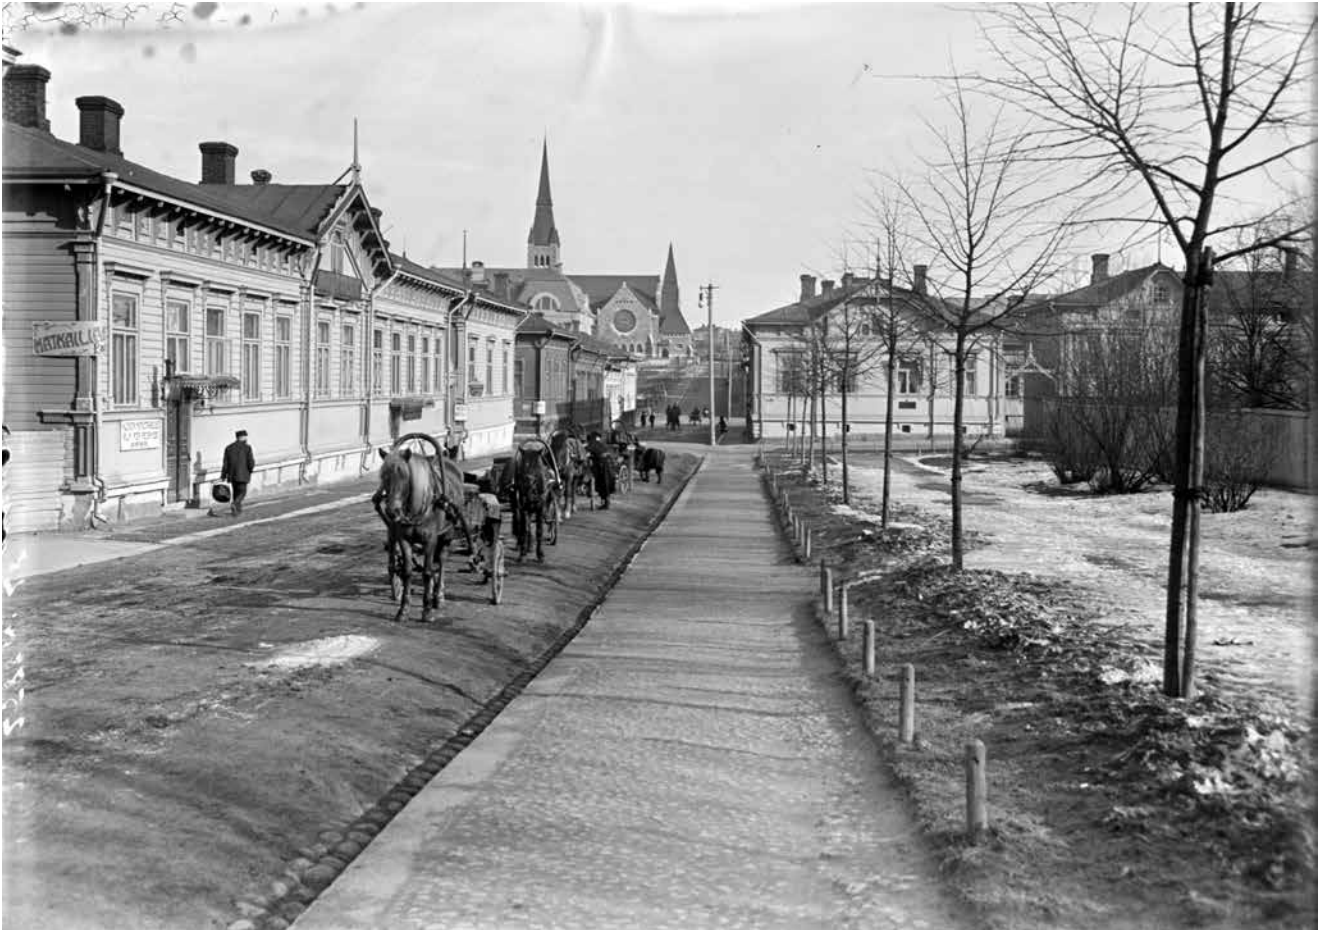
Kuva 30. Näkymä Rautatienkatua pitkin kohti pohjoista n. vuonna 1910. Rautatienkadun puurivi. Oikeassa reunassa kaupungin puisto-kaistale istutuksineen, asemapuutarha aidan takana. O.Strandell. VKA.

Asemapuutarhaa reunustivat ruutukaavan mukaisille tonteille rakentuneet matalat yksikerroksiset puura- kennukset. Asema-alueen ja Rautatienkadun väliin jäi kapea kaupungin omistuksessa oleva viherkaista (kuten kartassa 1908), jotka istutettiin 1904 ja 1907. Rautatienkadun varrelle istutettiin lehmusrivi ja lauta- aidan läheisyyteen pensasryhmiä. Jalkakäytävä ja viherkaista oli rajattu toisistaan matalilla puupollareilla. Hämeenkadun eteläpuoleiseen kapeaan puistikoon istutettiin vaahterarivi.³⁶ Sillan kupeeseen asemara- kennuksen puolelle rakennettiin 1904 kioski.³⁷

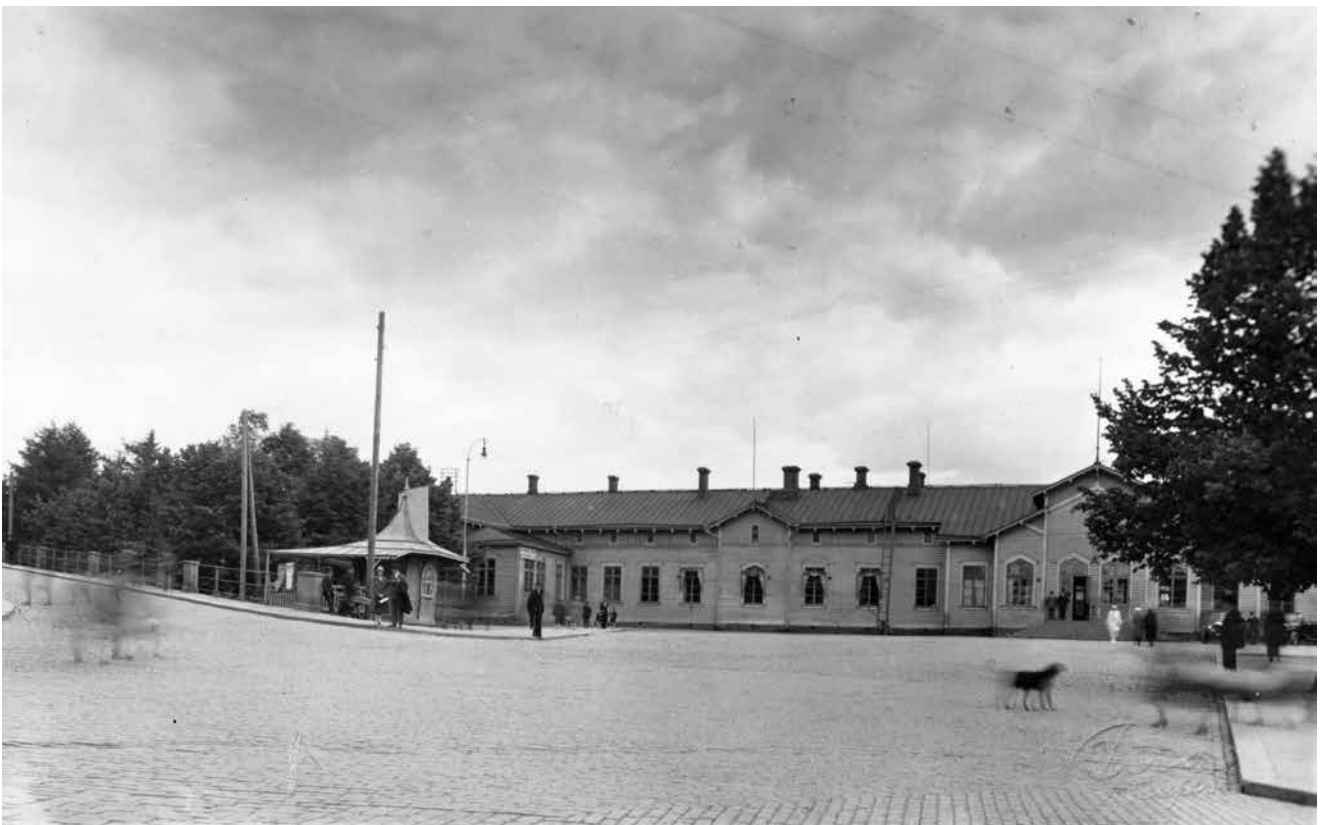
Kuva 31. Aseman edustaa vuonna 1920-29. Sillan kupeessa näkyy vielä kioski, ja sen takana jo kookkaaksi kasvaneet lehti- ja havupuut. Rautatienkadun ja asema-aukion risteyksessä on kookkaat lehmukset. Aira. VKA.

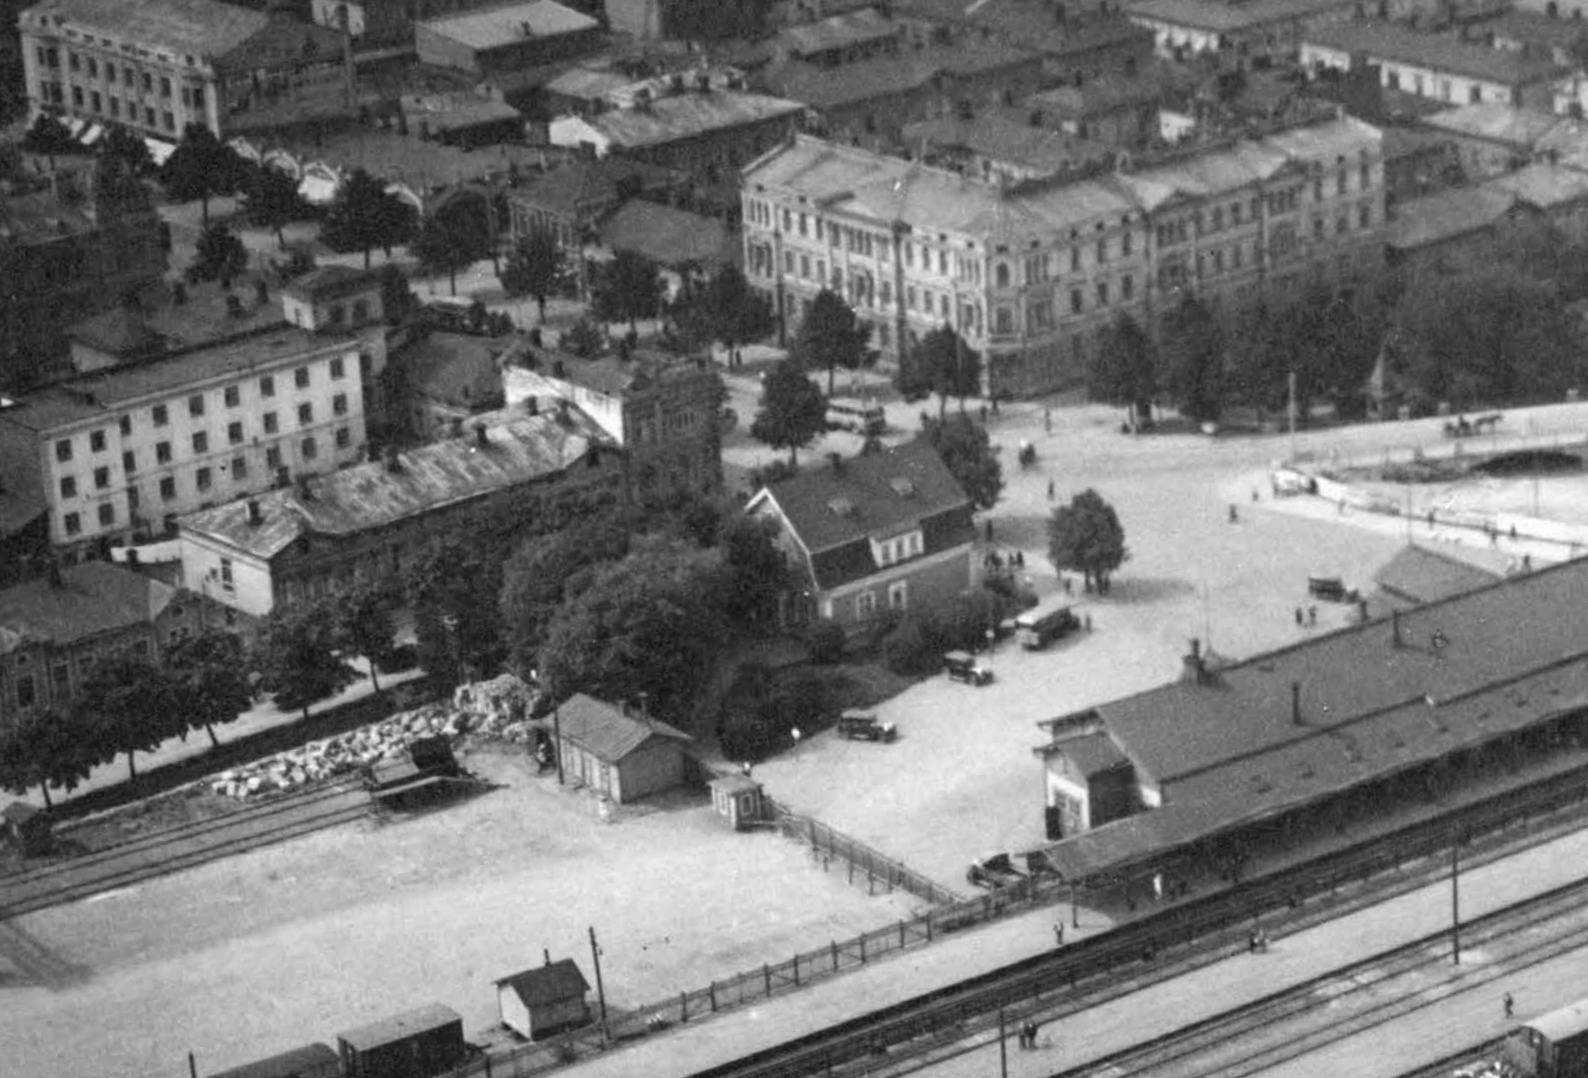
Kuva 32. Viistoilmakuva 1932. Aseman edustalta, sillan eteläpuolelta on poistettu jo puusto tulevaa tunnelia varten. Tunnelitöitä aloitettu jo ratapihallakin. Aseman edustalla näkyy rautatieläisten kauppa. Sillan pohjoispuolelle jäänyt asemapuutarha näyttäytyy kuvassa hyvin puustoisena. Puut ovat jo kookkaita. VKA.

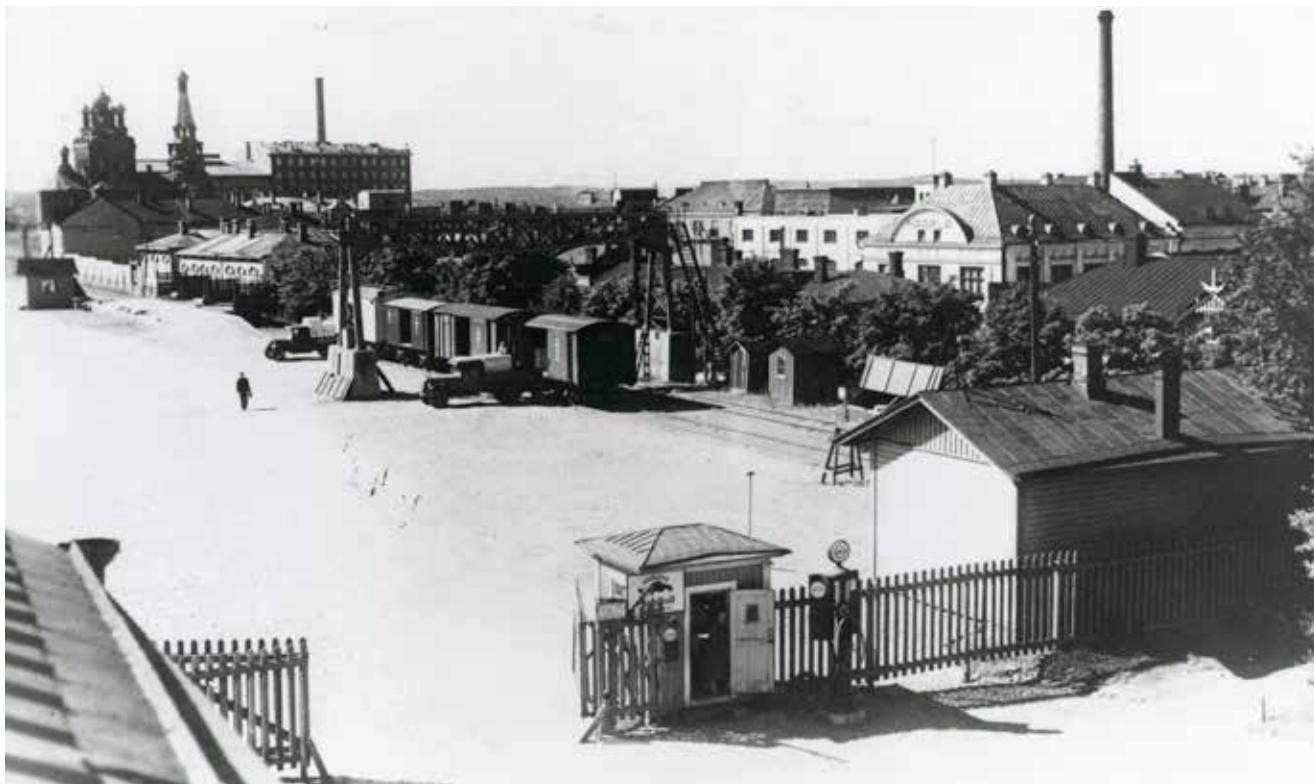
Kuva 33. 1920-29. Ratapiha Rautatienkadun varressa ennen uuden aseman rakentamista. SRMA.

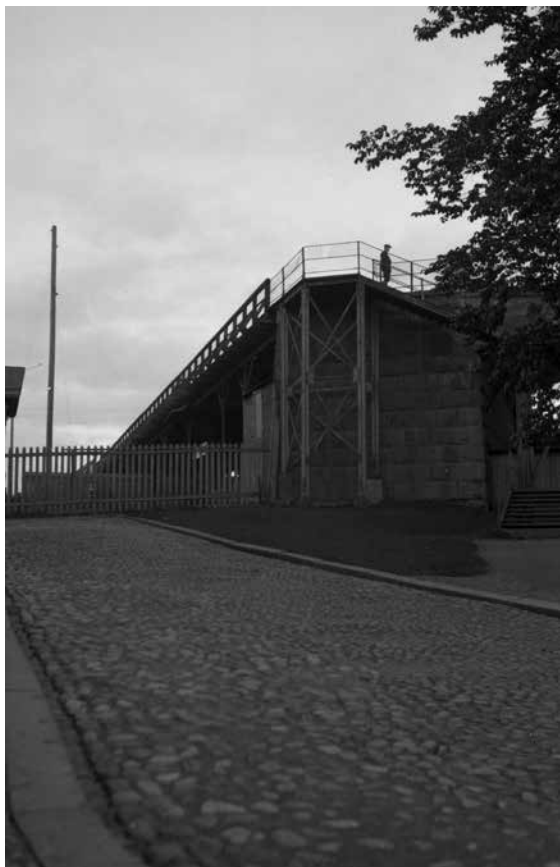
Kuva 34. 1932. Tammelan sillalle nousevat portaat. Kuva on otettu Kyttälänkadulta. Tästä kohtaa kulki ennen siltaa tasoylikäytävä. T. Mäkinen. VKA.
