Tampereen asemapuisto

Ympäristöhistoriallinen selvitys

21.1.2020

Asemakaava nro 8640, ID 1 840 299

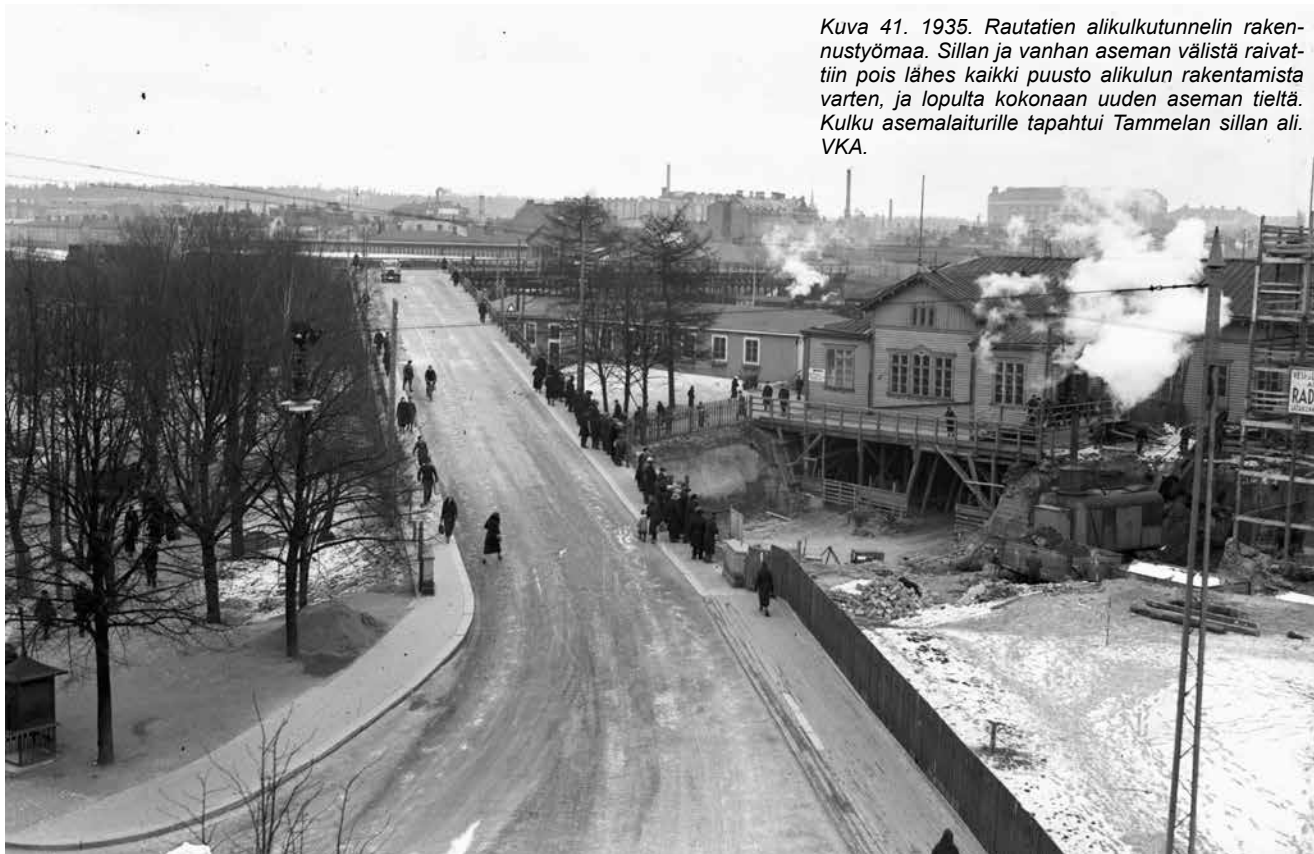
Kuva 41. 1935. Rautatien alikulkutunnelin rakennustyömaa. Sillan ja vanhan aseman välistä raivattiin pois lähes kaikki puusto alikulun rakentamista varten, ja lopulta kokonaan uuden aseman tieltä. Kulku asemalaiturille tapahtui Tammelan sillan ali. VKA.

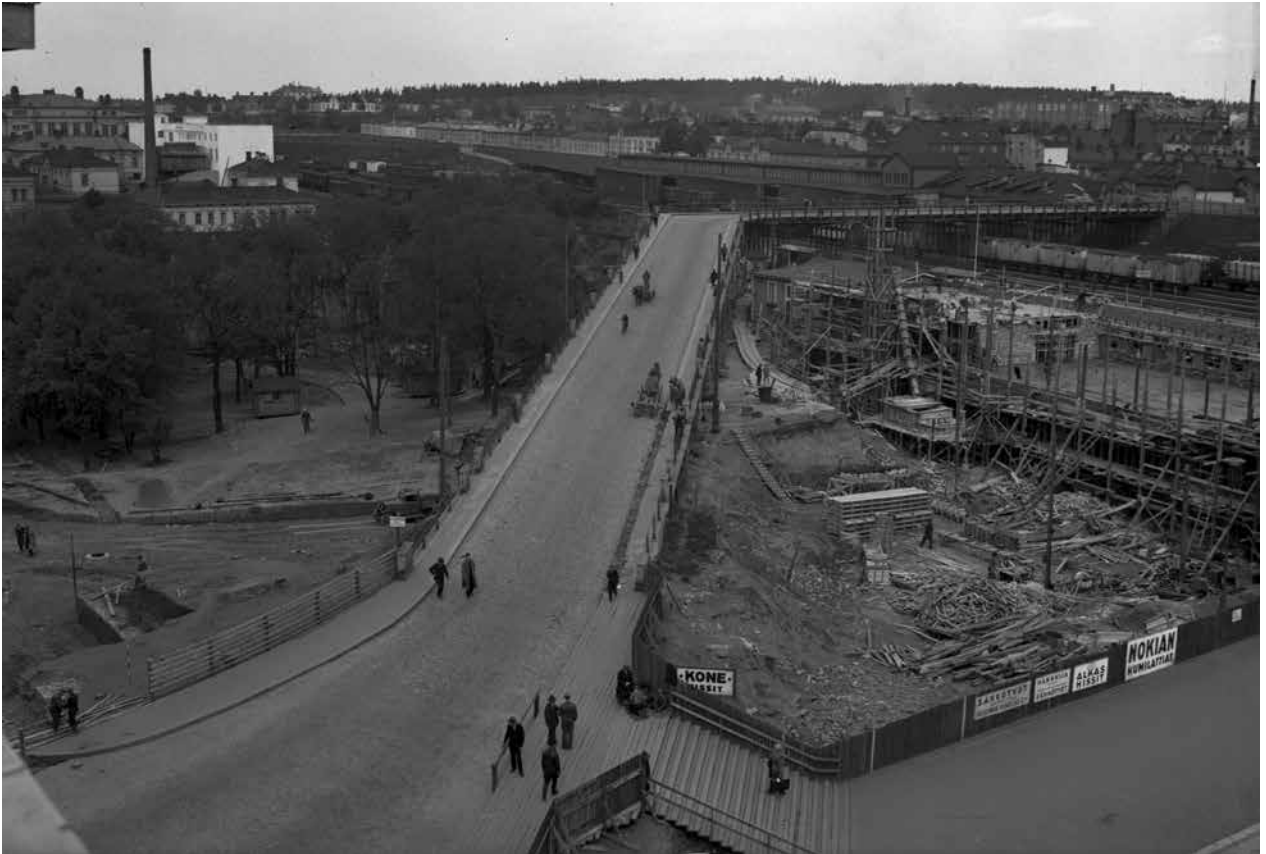
Kuva 42. 1936. Uuden rautatieaseman toisen vaiheen rakentaminen käynnissä Tammelan sillan kupeessa. Sillan vierellä, puistossa näkyy pieniä harjakattoisia rakennuksia, jotka liittyivät mahdollisesti aseman rakennustyömaahan. E.M.Staf. VKA.

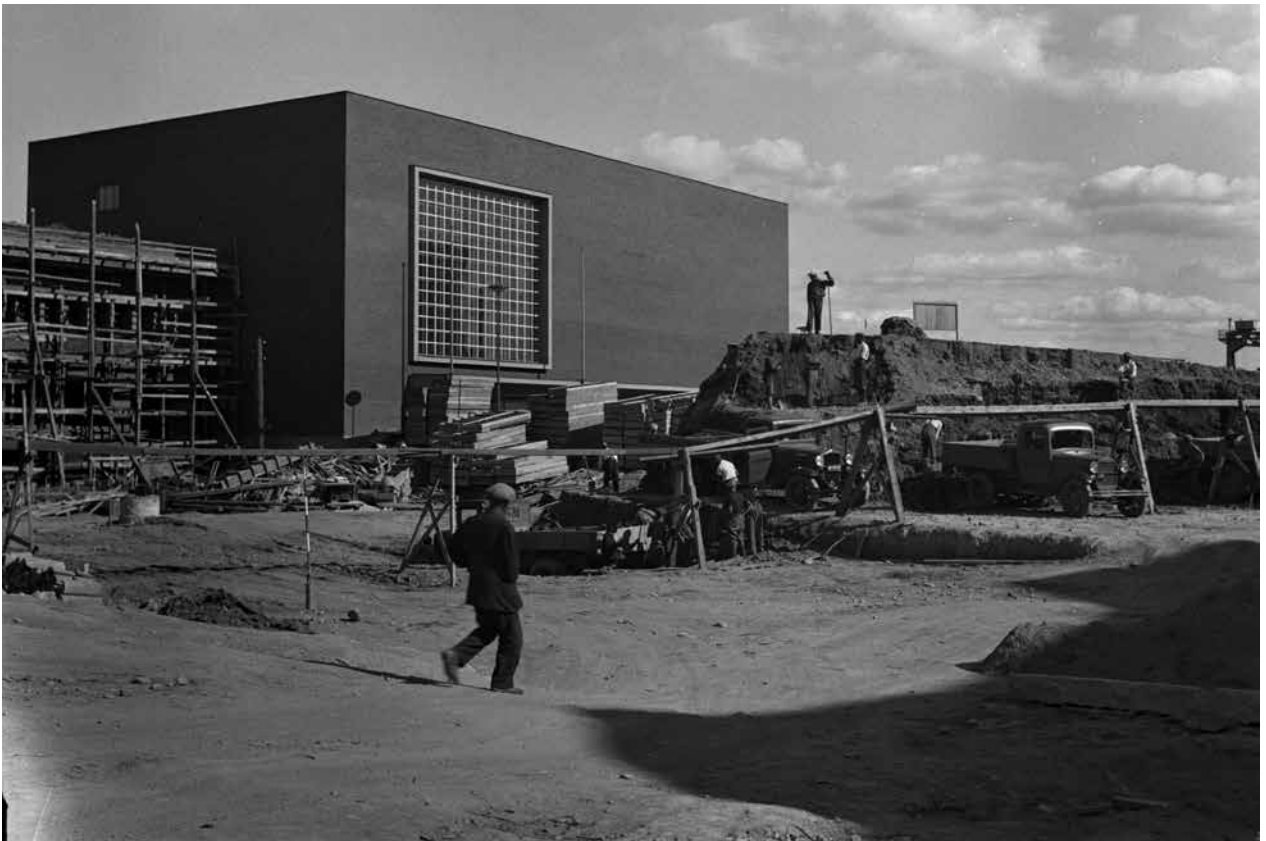
Kuva 43. 20.6.1936. Tampereen rautatieaseman rakennustyömaa, aseman edustalla kulkenutta siltaluiskaa raivataan uusien katulinjausten tieltä. K.O.Lumme. VKA.

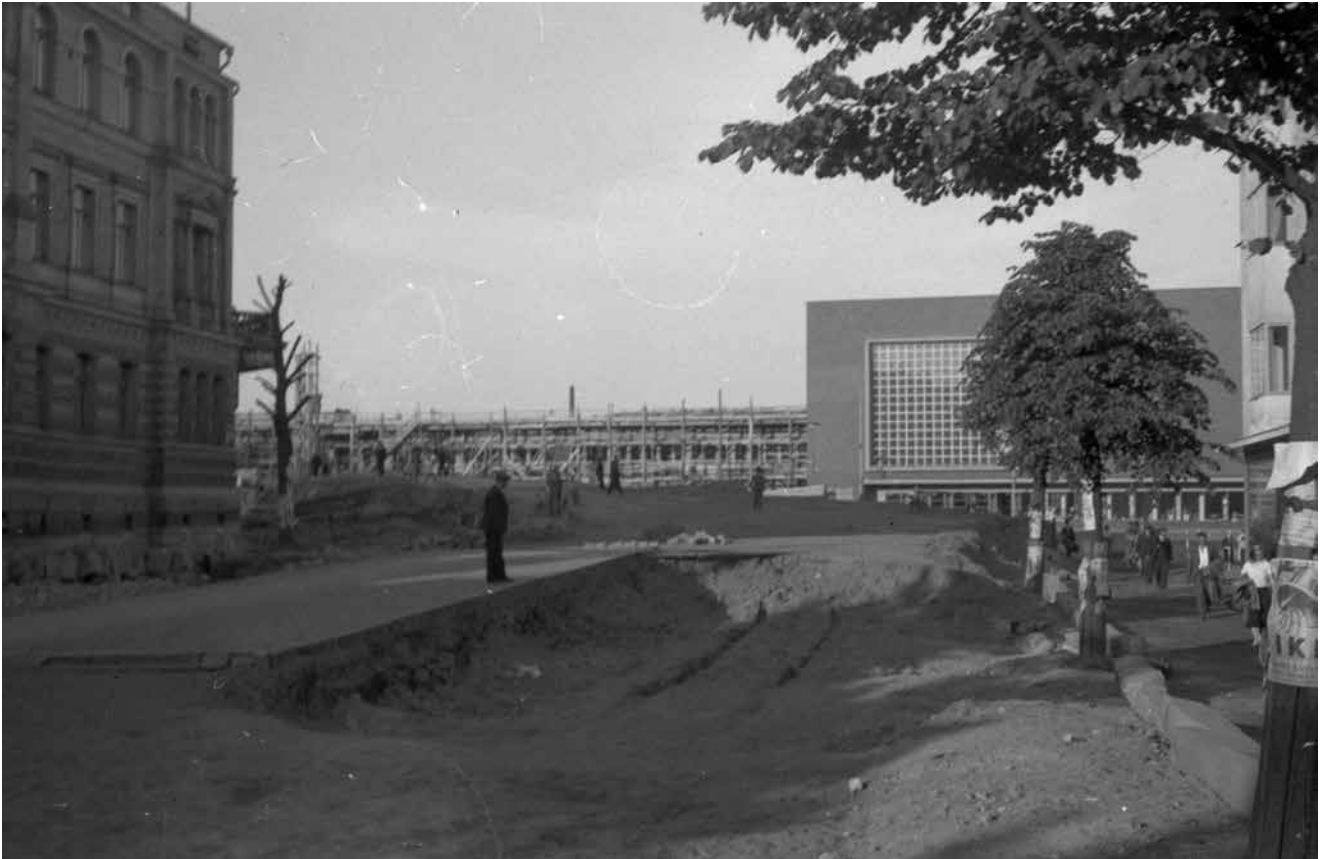
Kuva 44. Hämeenkadun itäpään madaltaminen käynnissä vuonna 1936. Madaltaminen tehtiin vaiheissa, Emmauksen rakentamisen yhteydessä oikea puoli kadusta madallettiin. Tässä kuvassa sen puolen puutkin jo istutettu takaisin uuteen korkoon. Toisella puolella tietä tygistetyt puut odottavat vielä siirtoa. G.W.Gestrin. VKA.

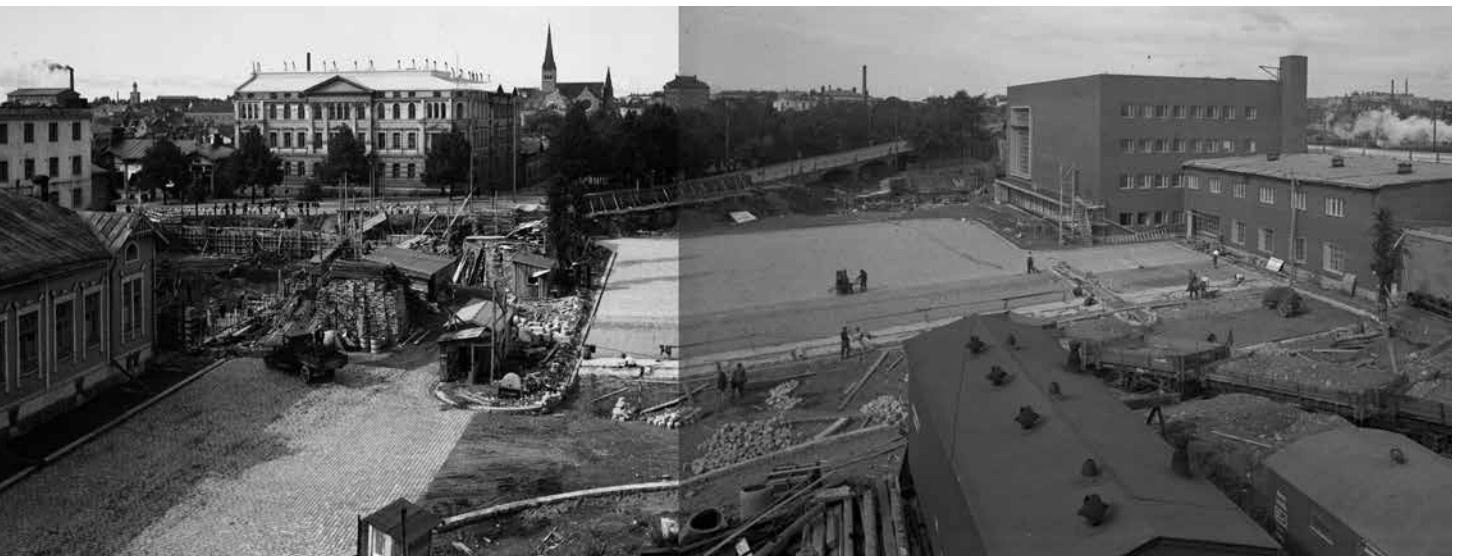
Kuva 45. Rautatieasemaa rakennetaan vuonna 1935. Asema-aukion kiveäminen käytössä. Kuva otettu ratapihan penkan päältä. Aukion kaakkoskulmassa näkyy istutettu lehmus. Panoraama kahdesta kuvasta. E.M.Staf. VKA.

Uudet asema-aukion järjestelyt johtivat myös 1890-luvulla rakennettujen Rautatienkadun ja Hämeenkadun risteysalueen sekä tulevan asemapuiston eteläreunan madaltamiseen. Kaduille 1890-luvulla istutetut lehmukset ja osa puistoon 1880-luvulla istutetut kookkaista puista haluttiin säilyttää, joten osa niistä kaivettiin ylös ja istutettiin uuteen katukorkoon ja osin myös uusille paikoille.⁴⁴ Asema-aukio rajattiin Rautatienkadusta puurivillä, johon istutetut lehmukset siirrettiin siihen kookkaina muualta alueelta. Myös aukion kaakkoiskulmaan istutettiin siirretty lehmus.

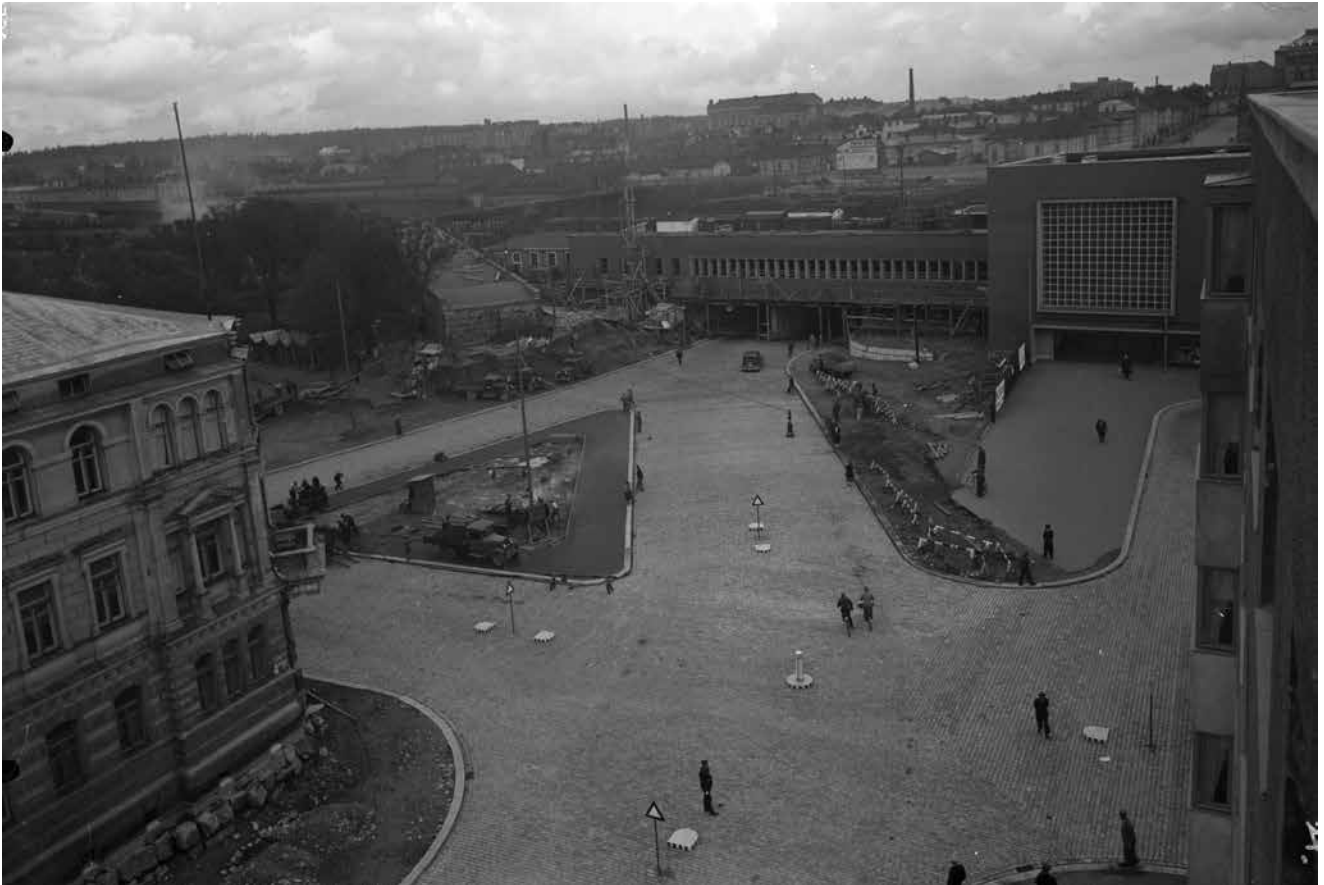
Kuva 46. 1936. Itsenäisyydenkadun, Rautatiekadun ja Hämeenkadun risteysalueen rakennustöiden viimeistely. Vasemmassa alanurkassa näkyvän Rautatiehäisten talon perustusta jouduttiin korottamaan, kun risteysaluetta madallettiin suunnitellun asema-aukion tasalle. Kolmion asfaltointi käynnissä. Taustalla näkyy osin purettu Tammelan silta ja puisto, joka on vielä työmaa-alueena. E.M. Staf. VKA.

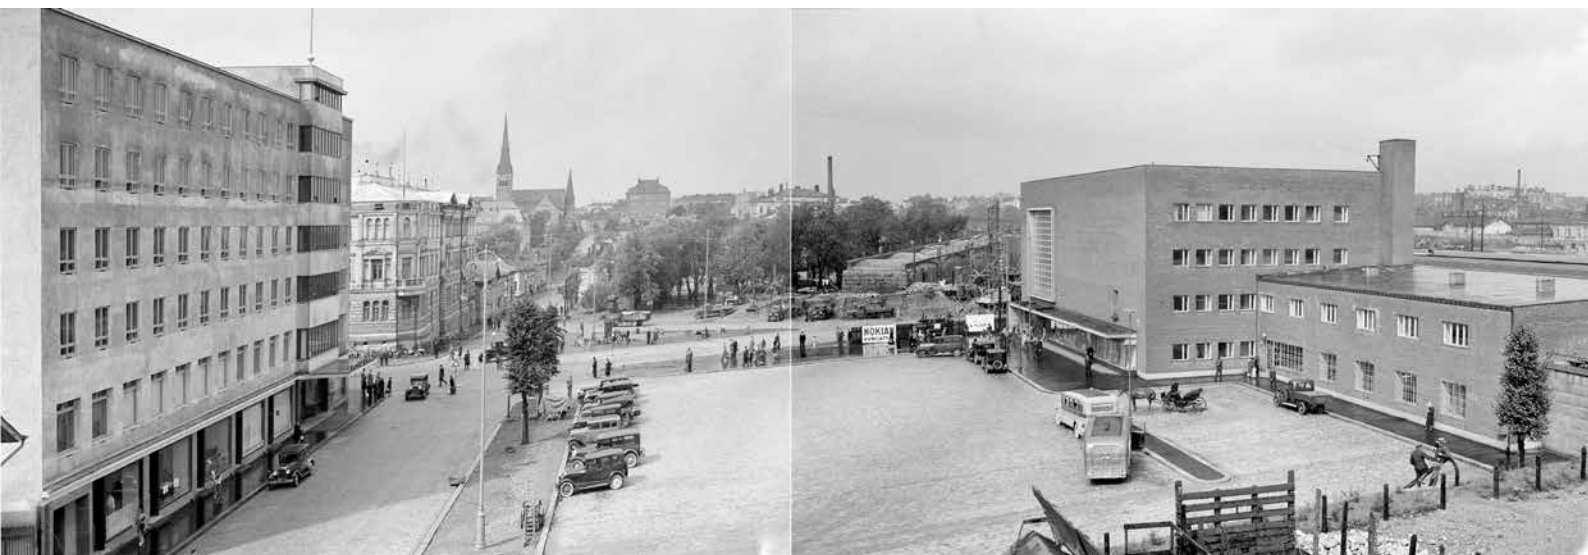
Kuva 47. Rautatieasema ja asema-aukio sekä Hotelli Emmaus juuri valmistuneena vuonna 1936. Taustalla Tammelan sillan purku käynnissä. Panoorama kahdesta kuvasta. E.M.Staf. VKA.

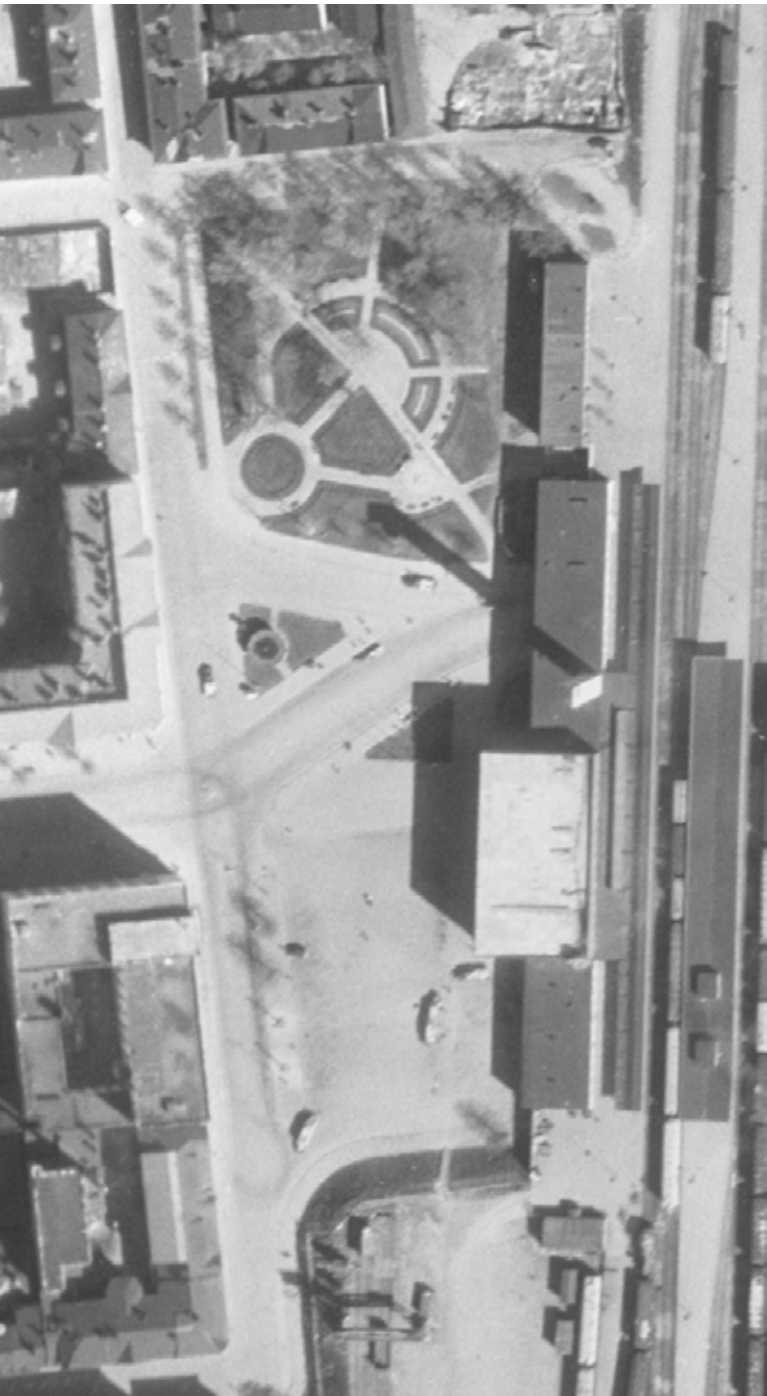
Kuva 50. Tampereen Asemapuisto- ja aukio sekä ratapihaa vuonna 1946. Asemapuiston toteutunut sommitelma sekä puiston avoin eteläosa ja puustoinen pohjoisosa erottuu tässä hyvin. Rautatiekadulla näkyy lyhyt puurivi (vaahterat) sekä aita ratapihan luiskien vieressä. Asema-aukiota rajaa etelästä ratapihan nurmiluiska. Kyttälänkadulla ja Rautatiekadulla näkyy vielä matalia puurakennuksia. Copyright Maanmittauslaitos 2010, Aineiston kopiointi ilman Maanmittauslaitoksen lupaa on kielletty.

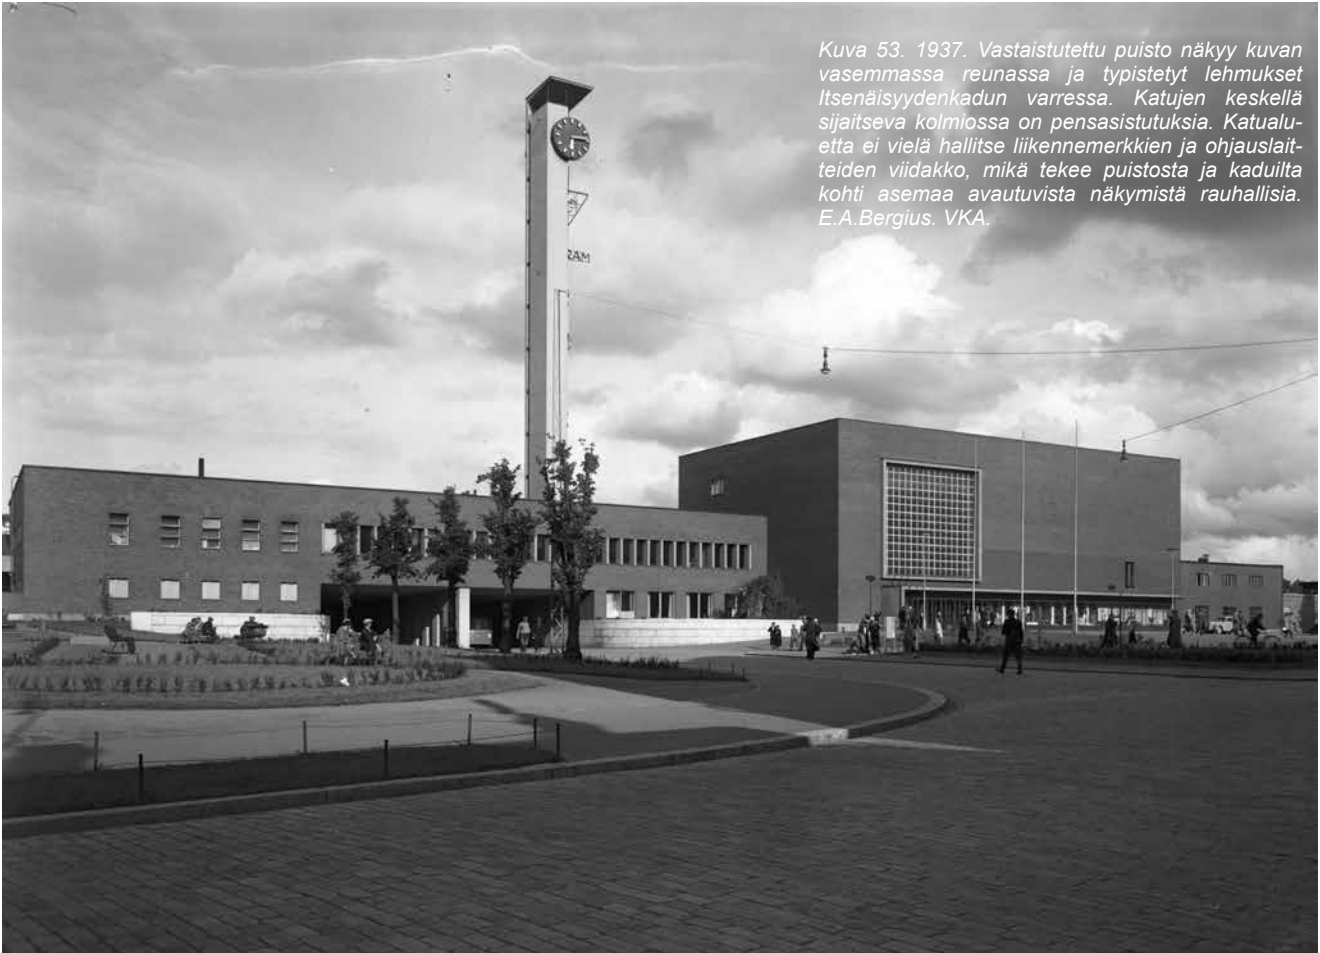
Kuva 53. 1937. Vastaistutettu puisto näkyy kuvan vasemmassa reunassa ja ty pistetyt lehmukset Itsenäisyydenkadun varressa. Katujen keskellä sijaitseva kolmioissa on pensasistutuksia. Katualuetta ei vielä hallitse liikennemerkkien ja ohjauslaitteiden viidakko, mikä tekee puistosta ja kaduilta kohti asemaa avautuvista näkymistä rauhallisia. E.A.Bergius. VKA.

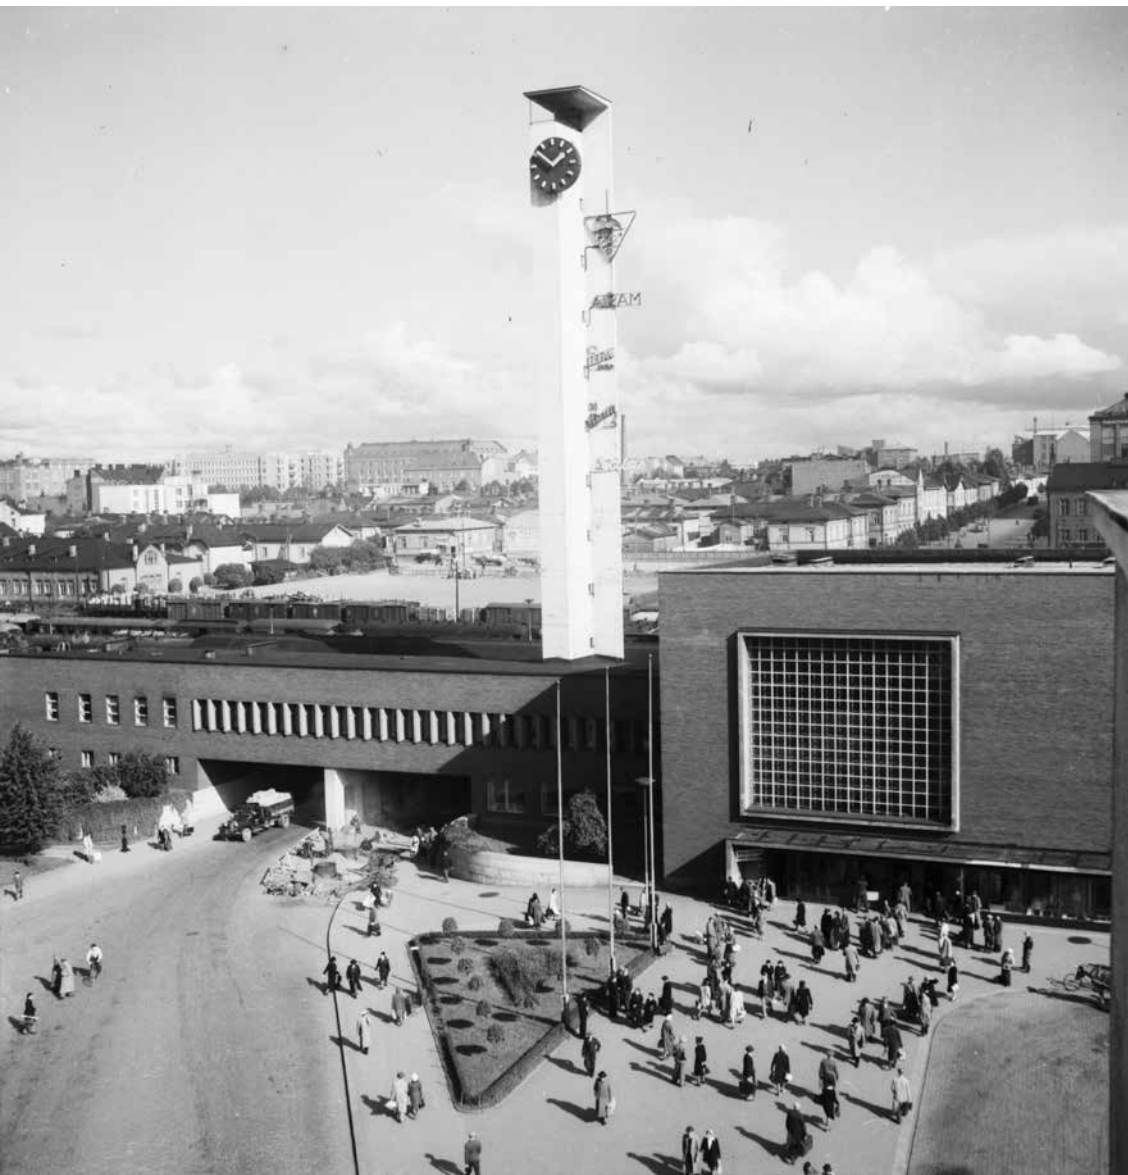
Kuva 56, viereisellä sivulla. Tampereen rautatieasema Asemapuistosta nähtynä vuonna 1940. Harvinaisessa väritetyssä valokuvassa näkyy ruusunauhat ja taustalla hiekkalaatikko sekä tunnelin suun muurit ja istutuksineen. Kookkaat puut varjostavat puistoa. Puiston eteläosan oli kuitenkin valoisa ja hyvällä säällä houkutteli matkalaisia nauttimaan auringosta puiston useille penkeille. Liikenteen melu ei vielä vaikuta puiston viihtyvyyteen, koska 1940-luvun alussa autoliikennettä oli suhteellisen vähän. A.Pietinen. MVKA.

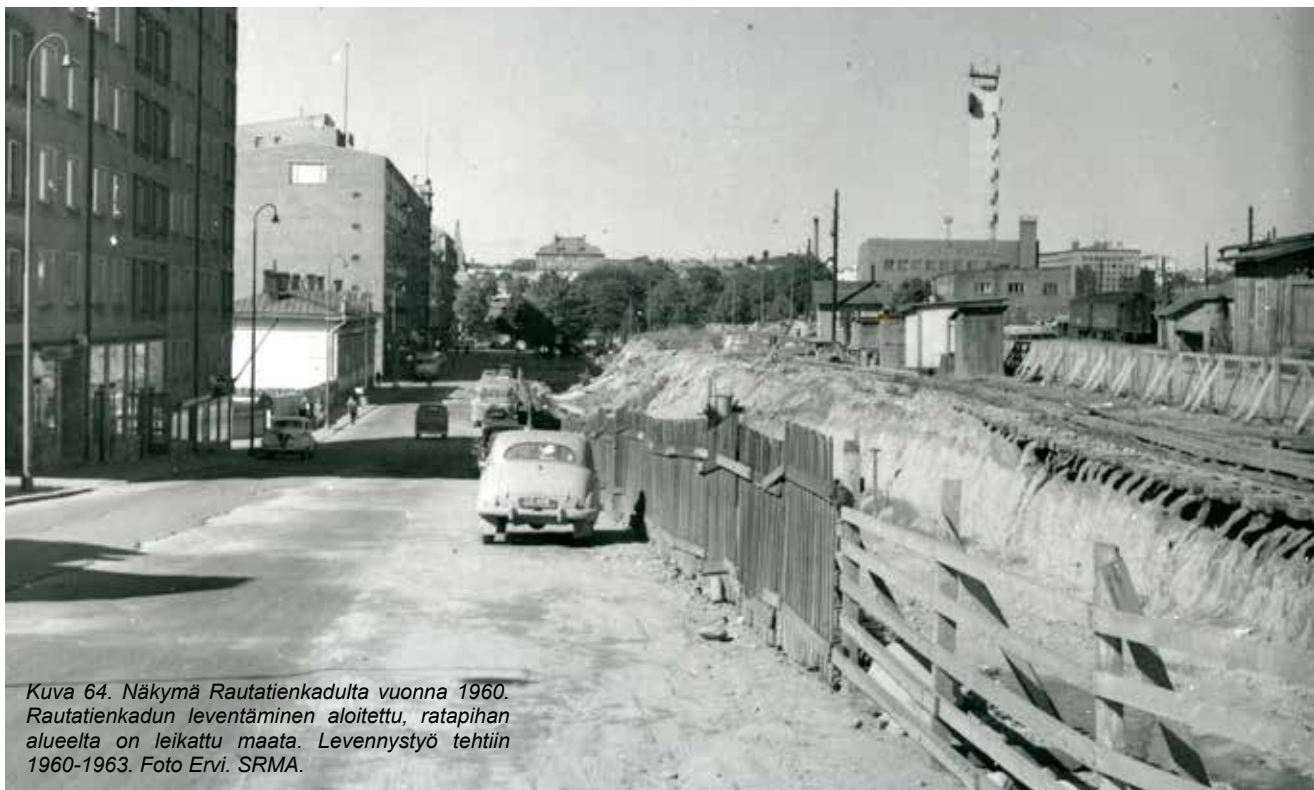
Kuva 64. Näkymä Rautatienkadulta vuonna 1960. Rautatienkadun leventäminen aloitettu, ratapihan alueelta on leikattu maata. Levennystyö tehtiin 1960-1963. Foto Ervi. SRMA.

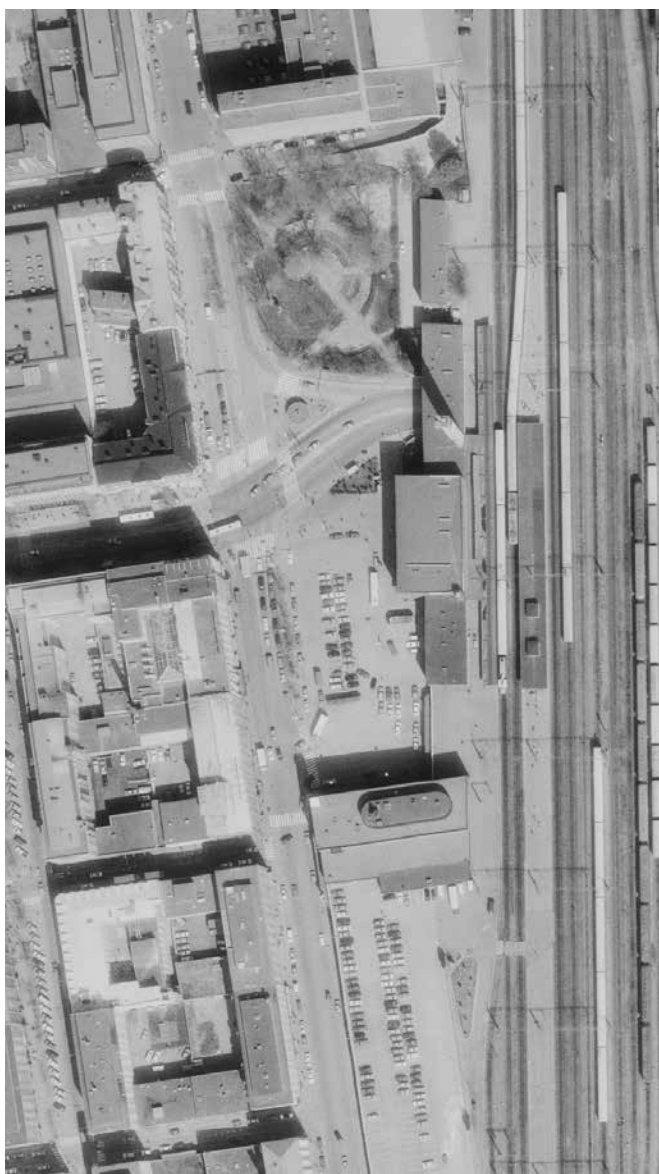
Kuva 65. Vieressä ilmakuva vuodelta 1987. Asema-aukiota rajaavat nyt 1980-luvulla rakennetut rakennusmassat. Puiston pohjoisosassa näkyy leikkiipaikka sekä puiston pohjoispuolella postitalon ajoluiska. Copyright Blom-kartta Oy 2010.

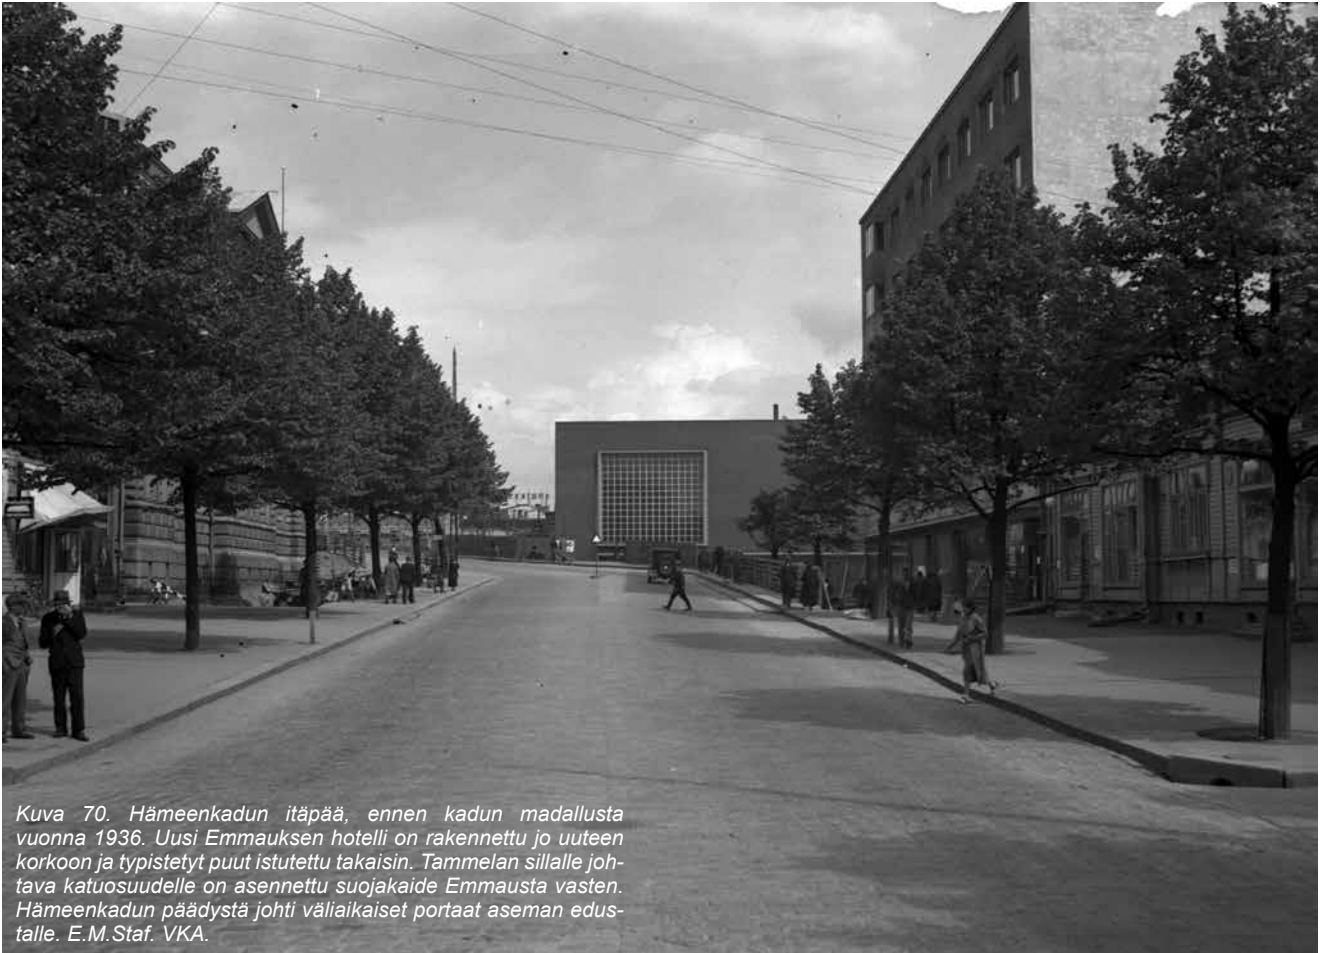
Kuva 70. Hämeenkadun itäpää, ennen kadun madallusta vuonna 1936. Uusi Emmauksen hotelli on rakennettu jo uuteen korkoon ja ty pistetyt puut istutettu takaisin. Tammelan sillalle johtava katuosuudelle on asennettu suojakaide Emmausta vasten. Hämeenkadun päädyistä johti väliaikaiset portaat aseman edustalle. E.M.Staf. VKA.

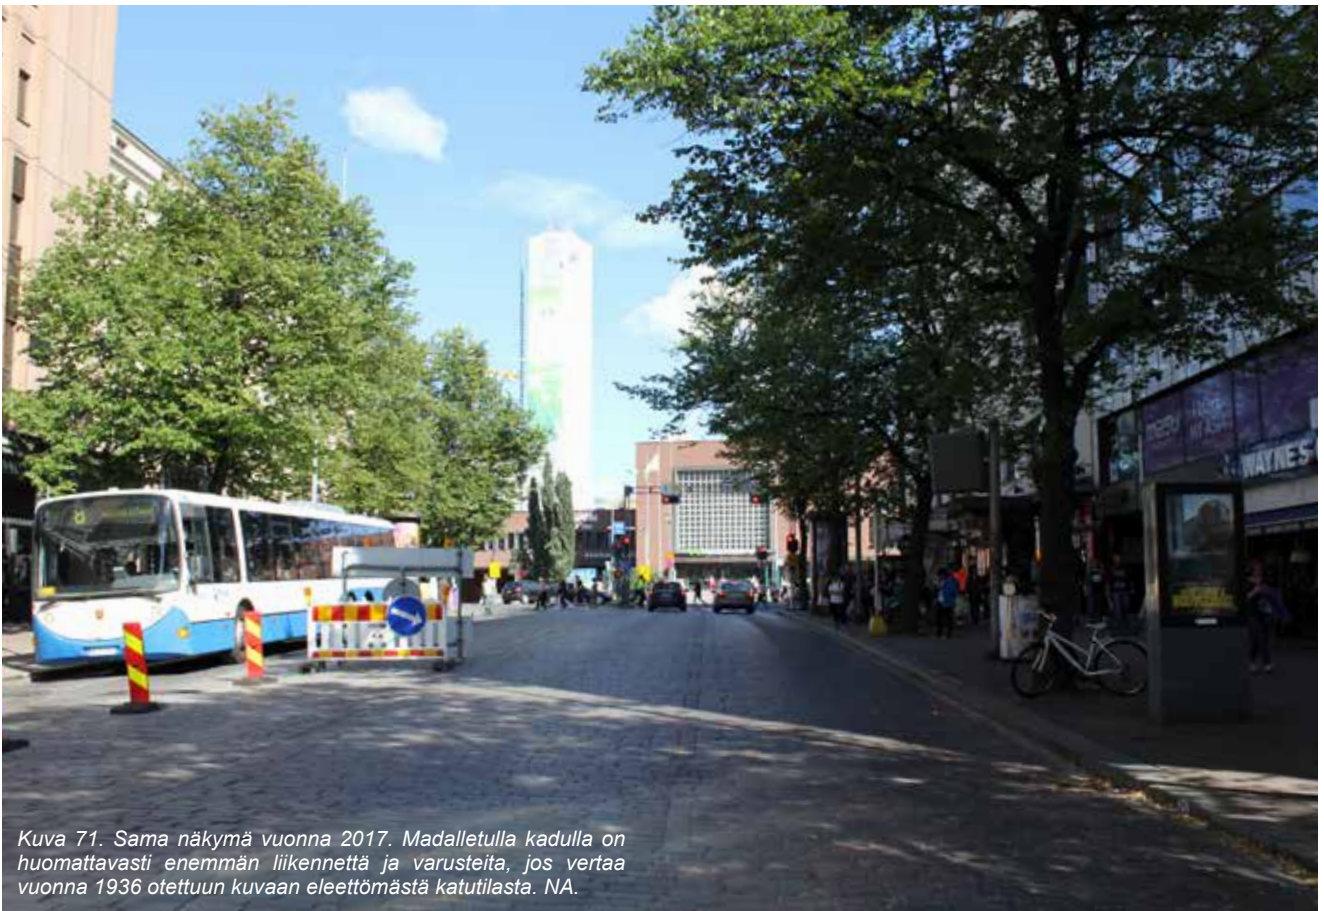
Kuva 71. Sama näkymä vuonna 2017. Madalletulla kadulla on huomattavasti enemmän liikennettä ja varusteita, jos vertaa vuonna 1936 otettuun kuvaan eleettömästä katutilasta. NA.

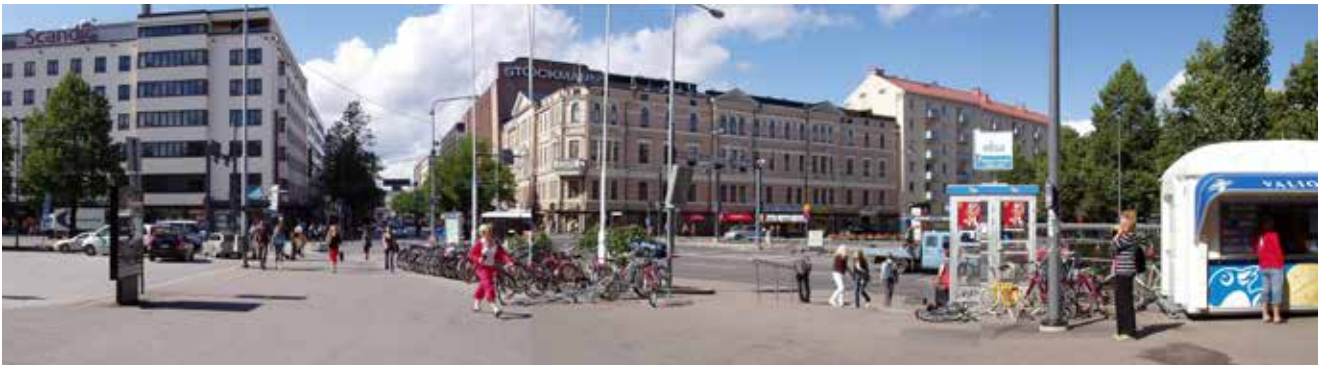
Kuva 75. Näkymä asema-aukiolta v. 2008. Kuvan vasemmassa reunassa asema-aukio ja 1930-luvulla rakennettu hotellirakennus. Tästä panoraamasta näkyy hyvin, kuinka näkymät avautuvat asemarakennuksen edustalta; etenkin näkymäsektori Posteljoonipuistoon sekä näkymä Hämeenkatua pitkin ovat merkittäviä. Niitä häiritsevät alueella oleva runsas varustekirjo pylväineen ja mainostauluineen. RH.

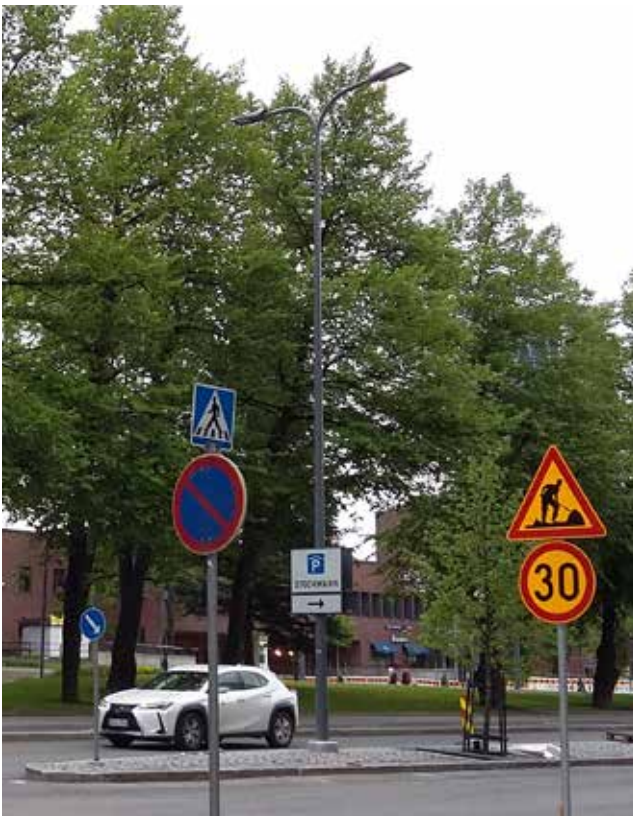
Kuva 76. Rautatienkadun keskikaistan lehmukset uusittiin vuonna 2018. TA 2019.

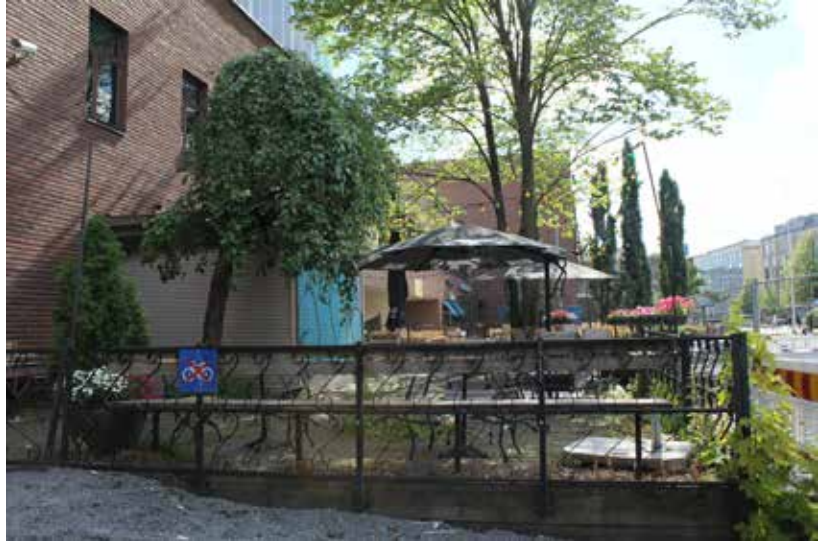
Kuva 79. Aseman edustalla on edelleen 1930-luvun alkuperäisen sommitelman mukaisesti riippasaarni. Kuvan keskellä olevat pylväshaavat ovat peräisin 1990-luvun muutoksesta. Kuva on otettu Posteljoonipuiston kunnostuksen jälkeen. Raidetyöt käynnissä. TA 2018.

Rautateiden 1930-luvun istutussommitelmasta on säilynyt muutamia kasviyksilöitä; tunnelinsuun kaarevien muurien rajaamalla terasseilla kasvaa edelleen eteläpuolella riippasaarni ja pohjoispuolella rautatienomenapuu. Aukiolla on säilynyt alkuperäinen 1930-luvulla ladottu nupukiveys. Aukion nykyinen koko ja jäsentely on peräisin 1960-, 1980- ja 1990-luvuilla tehdystä katu- ja istutusjärjestelystä. Aukion Rautatienkadusta rajaavasta puurivistä kolme pohjoisinta lehmusta ovat kahteen kertaan siirrettyjä (ensin 1930-luvulla, uudelleen 1960-luvulla) ja peräisin 1900-luvun alusta.

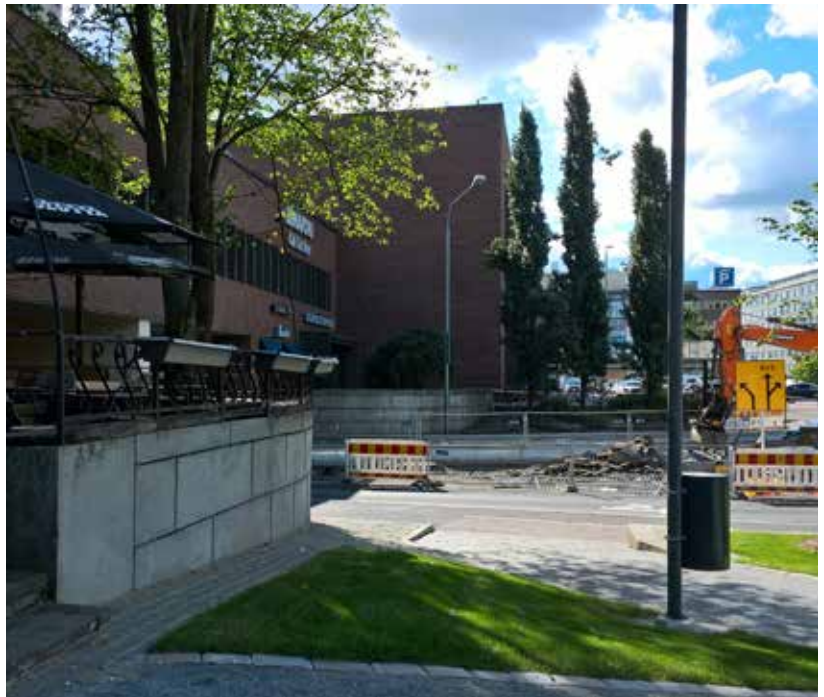
Kuva 80. Asemarakennuksen pohjoispuolelle rakennettiin 1930-luvun lopulla talousrakennus, jossa oli mm autotallit, varastoja sekä taukotiloja. Rakennus on edelleen alkuperäisessä käyttötarkoituksessa. Sen edustalla on VR:n pysäköintipaikkoja. Pysäköintipaikkoja rajaa puiston puolella syreeniaidanne. ML.

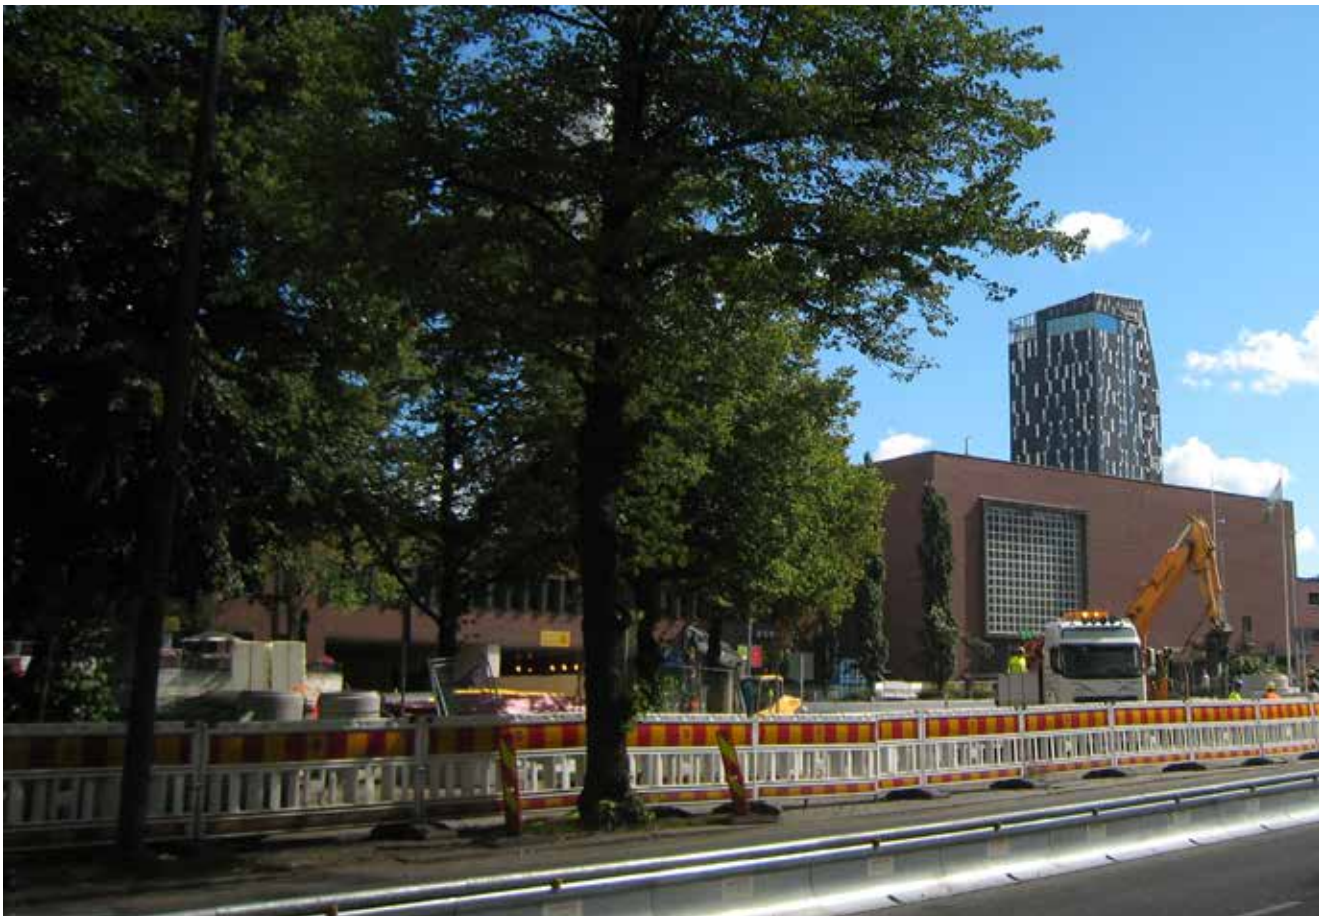
Kuva 83. Alun perin puiston reunassa kulkenut puistokäytävä jäi Rautatiekadun levennyksen alle 1980-luvulla. Kunnostettava aseman kellotorni jää edustalla olevan lehmuksen taakse. Asemarakennuksen taustalle on noussut uusi maamerkki, Hotelli Tornit Tampere. ML.

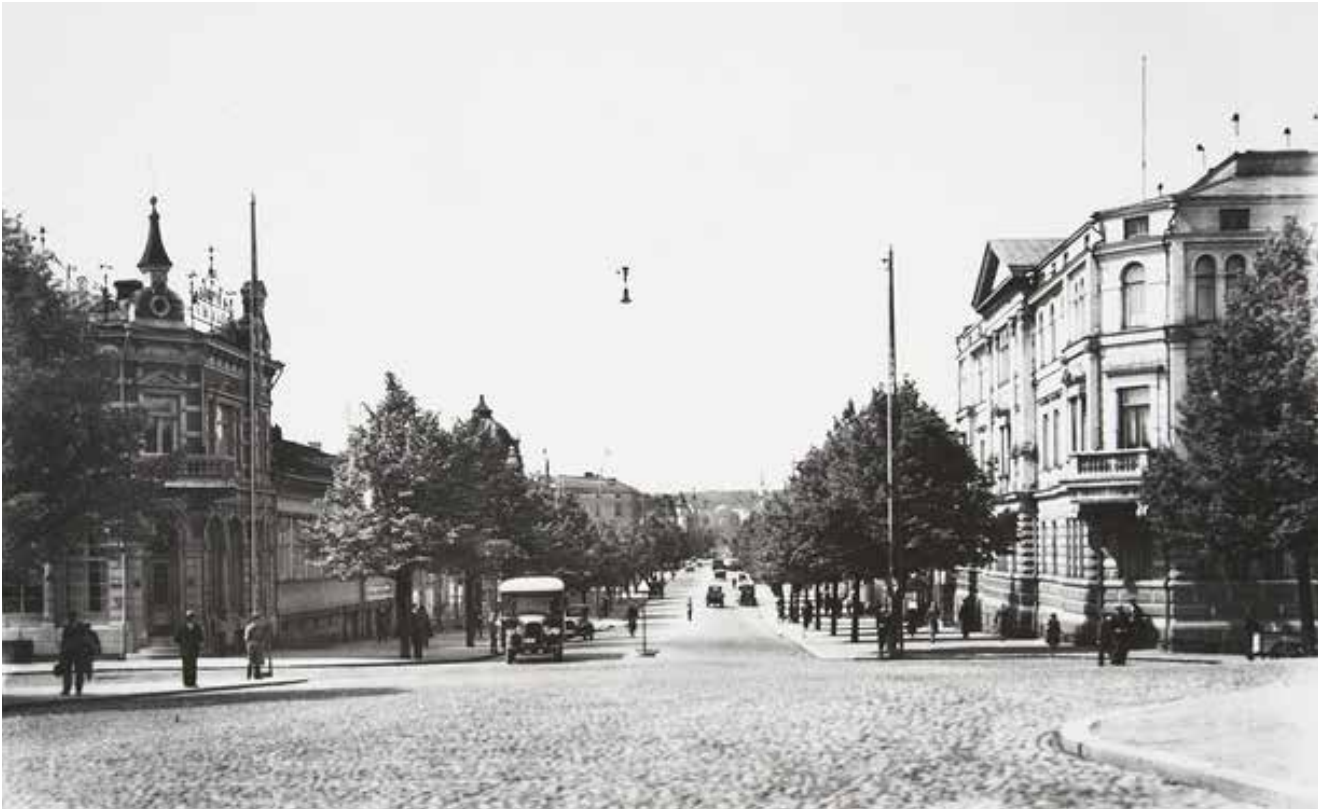
Kuva 84. Valokuva aseman edustalta Hämeenkadun suuntaan v. 1908. Jo silloin sen puurivit kehystivät näkymää. Katu oli kenttäkivetty ja jalkakäytävien reunoissa oli reunakivet. G.A.Welin. MVKA.

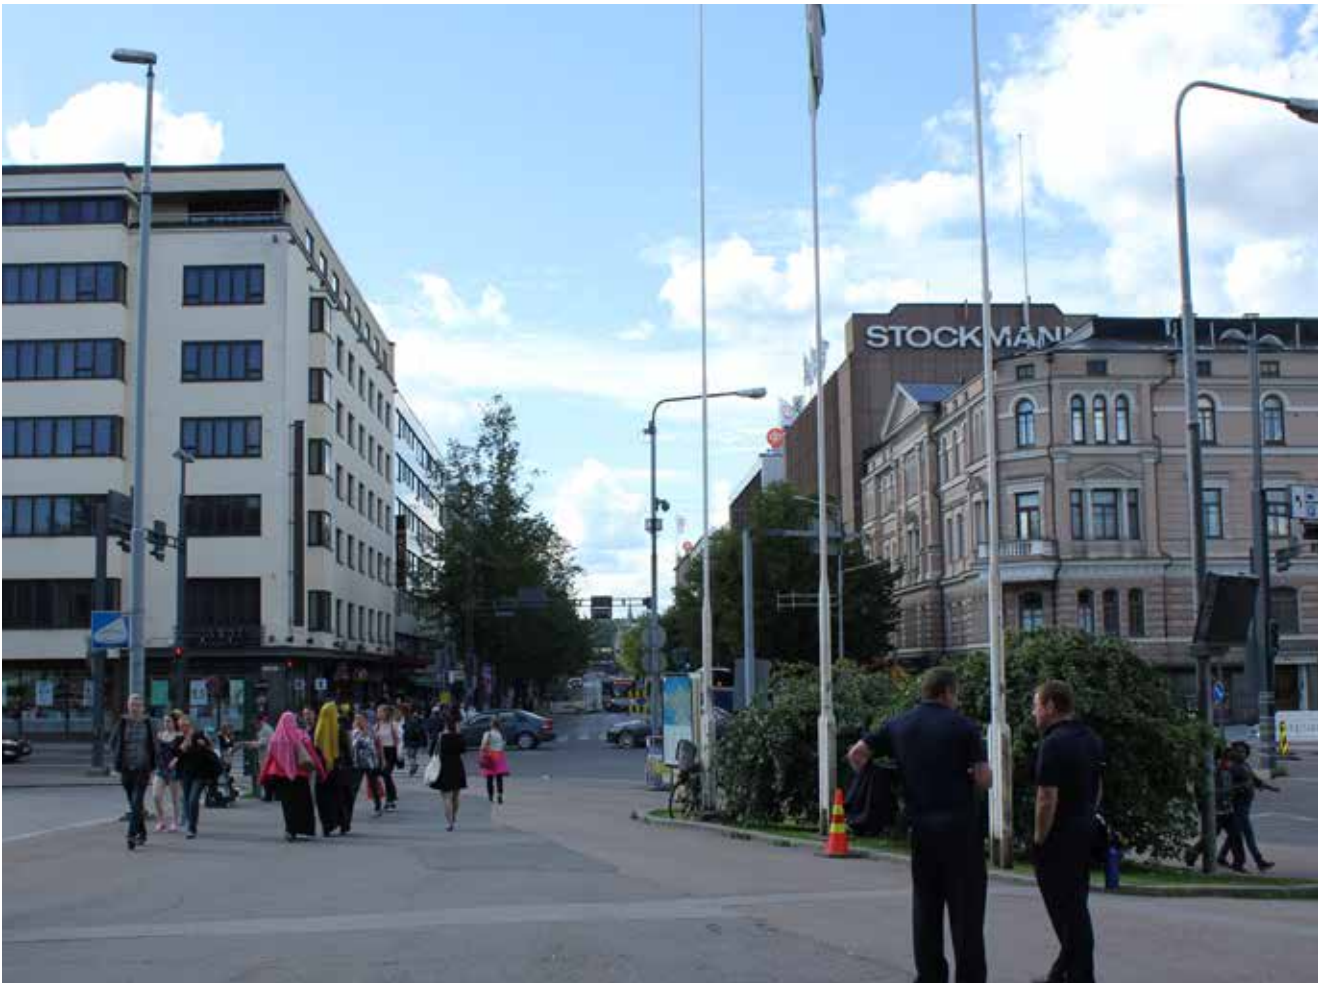
Kuva 85. Sama näkymä vuonna 2017. Katua reunustaa osittain korkeammat rakennukset kuin 1900-luvun alussa, mm. hotelli Emmaus vasemmalla ja oikealla taustalla näkyvä Stockmann. NA.

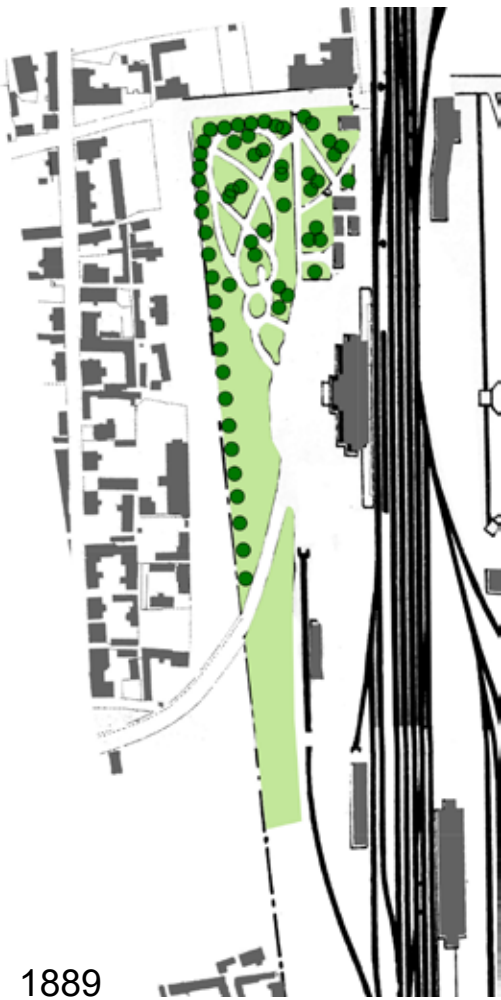
1889

ASEMAPUUTARHA JA VANHA RAUTATIEASEMA,
KYTTÄLÄN TYÖVÄENASUTUS
