Tampereen asemapuisto

Ympäristöhistoriallinen selvitys

21.1.2020

Asemakaava nro 8640, ID 1 840 299

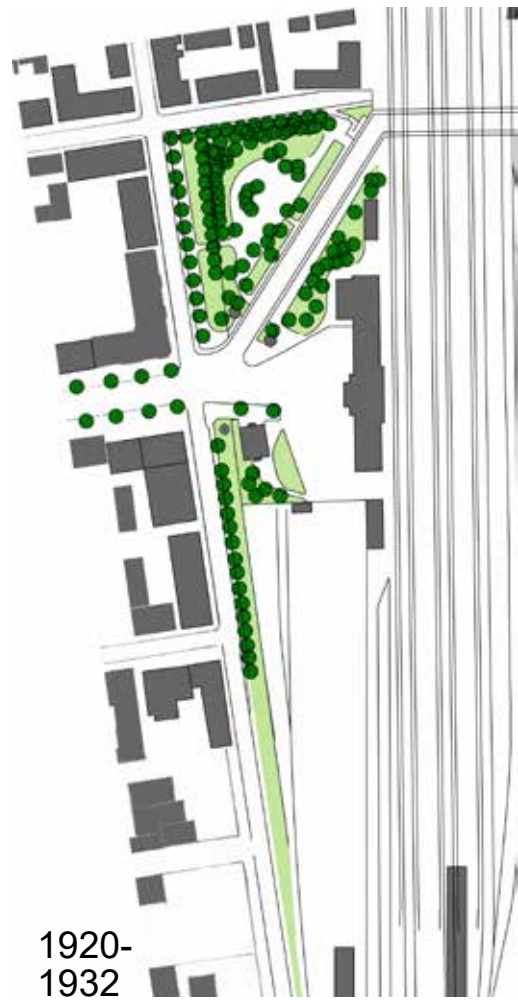
1920-
1932

KYTTÄLÄN RUUTUKAAVA JA TAMMELAN SILTA

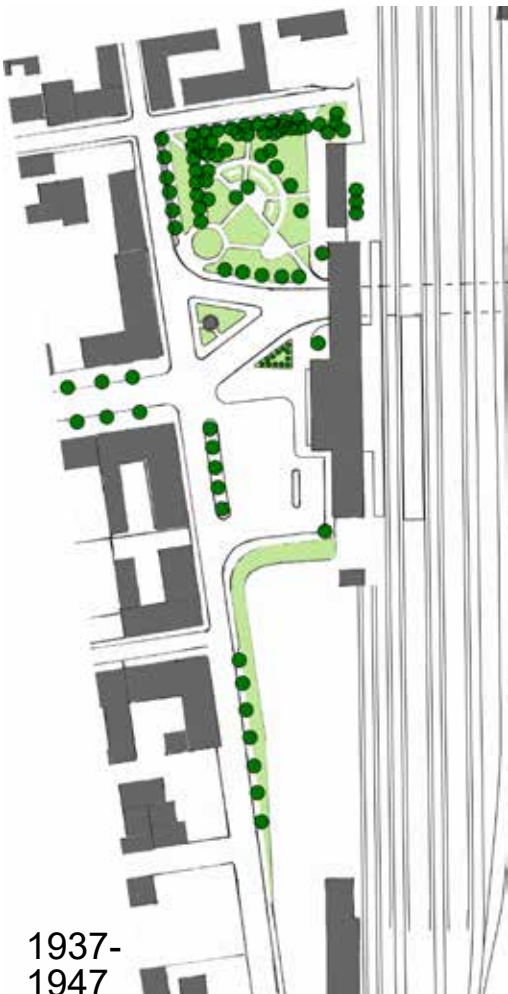
1937-
1947

UUSI RAUTATIEASEMA, ASEMAPUISTO
JA -AUKIO

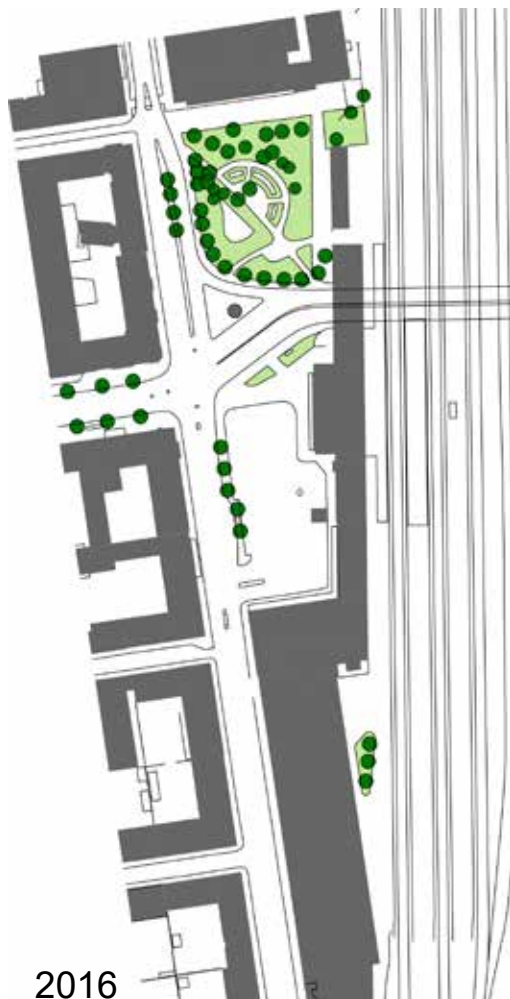
2016
TILANNE ENNEN RAITIOTIETYÖMAATA

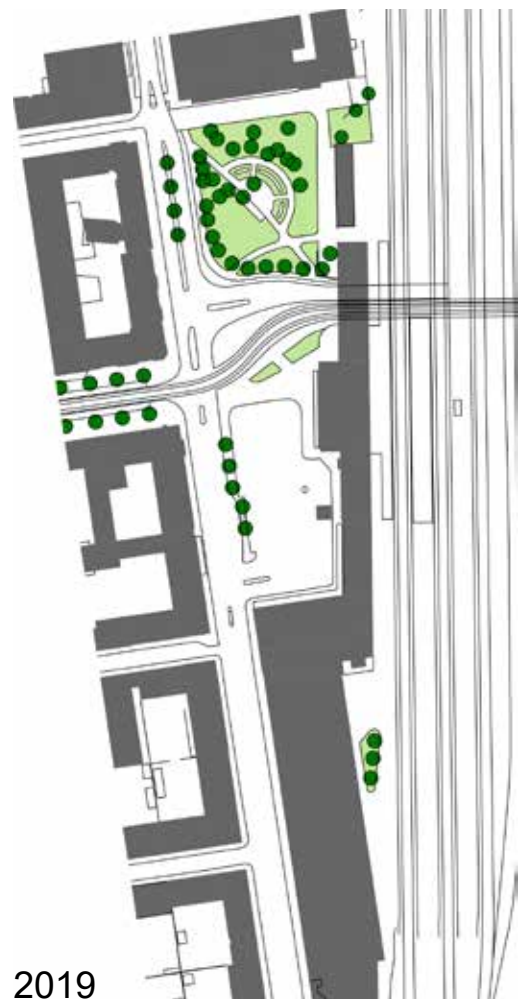
2019
TILANNE RAITIOTIETYÖMAAN JÄLKEEN

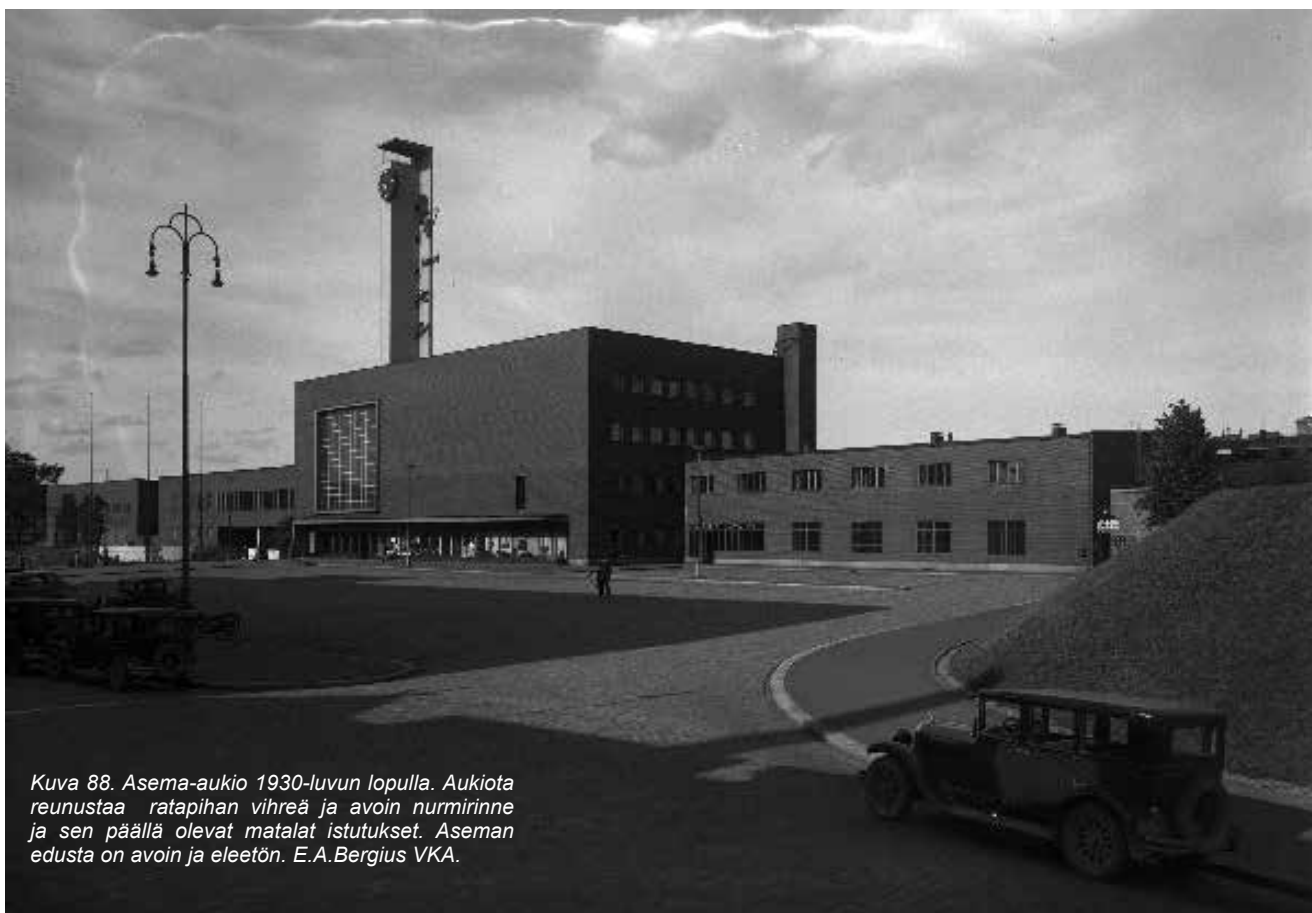
Kuva 88. Asema-aukio 1930-luvun lopulla. Aukiota reunustaa ratapihan vihreä ja avoin nurmiringe ja sen päällä olevat matalat istutukset. Aseman edusta on avoin ja eleetön. E.A. Bergius VKA.

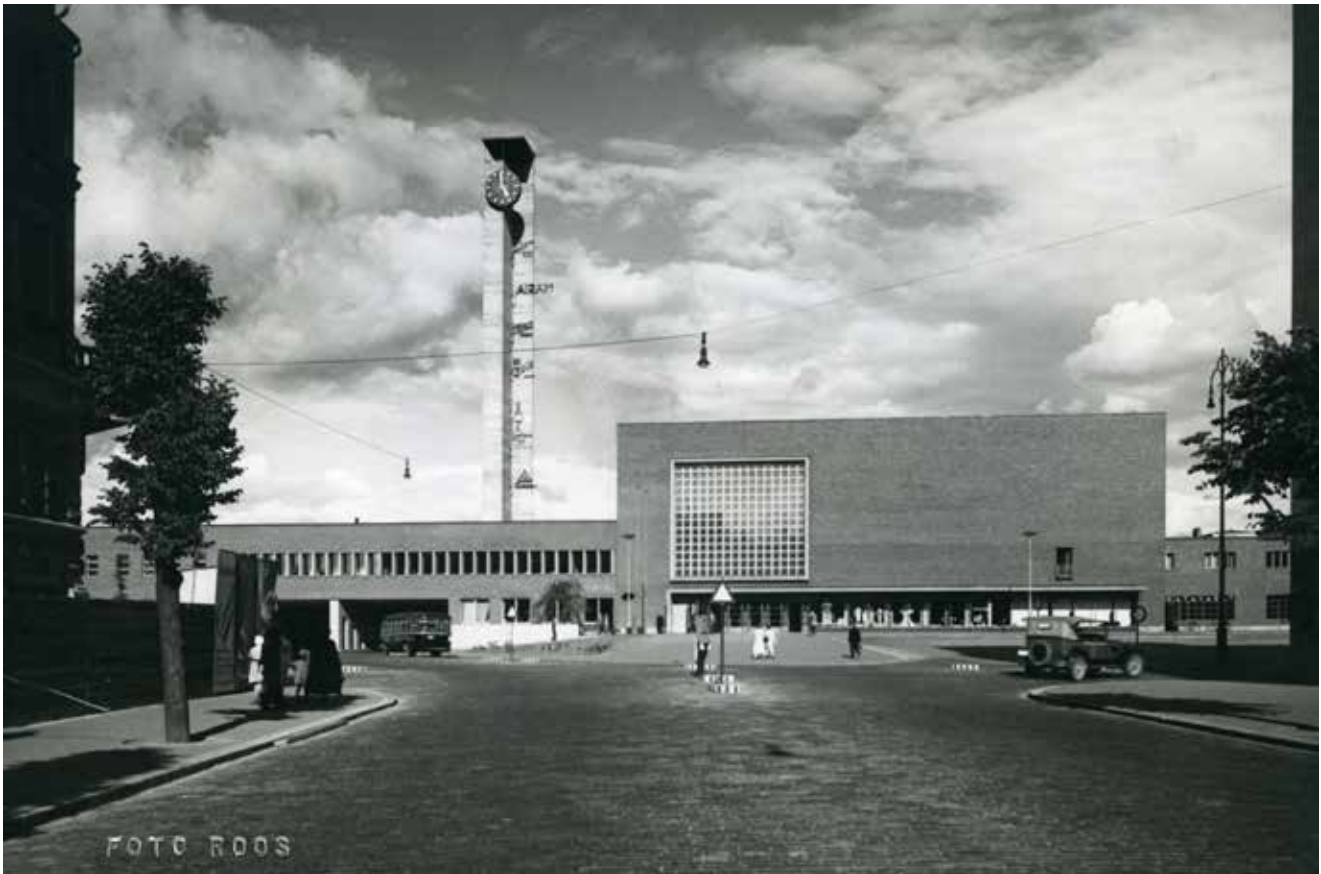
Kuva 89. Asema Hämeenkadulta valokuvattuna 1937. Aseman edusta on avoin ja yksinkertaisen eleetön, mikä korostaa aseman kellotornia alueen ainoana korkeana rakennelmana. Foro Roos. SRMA.

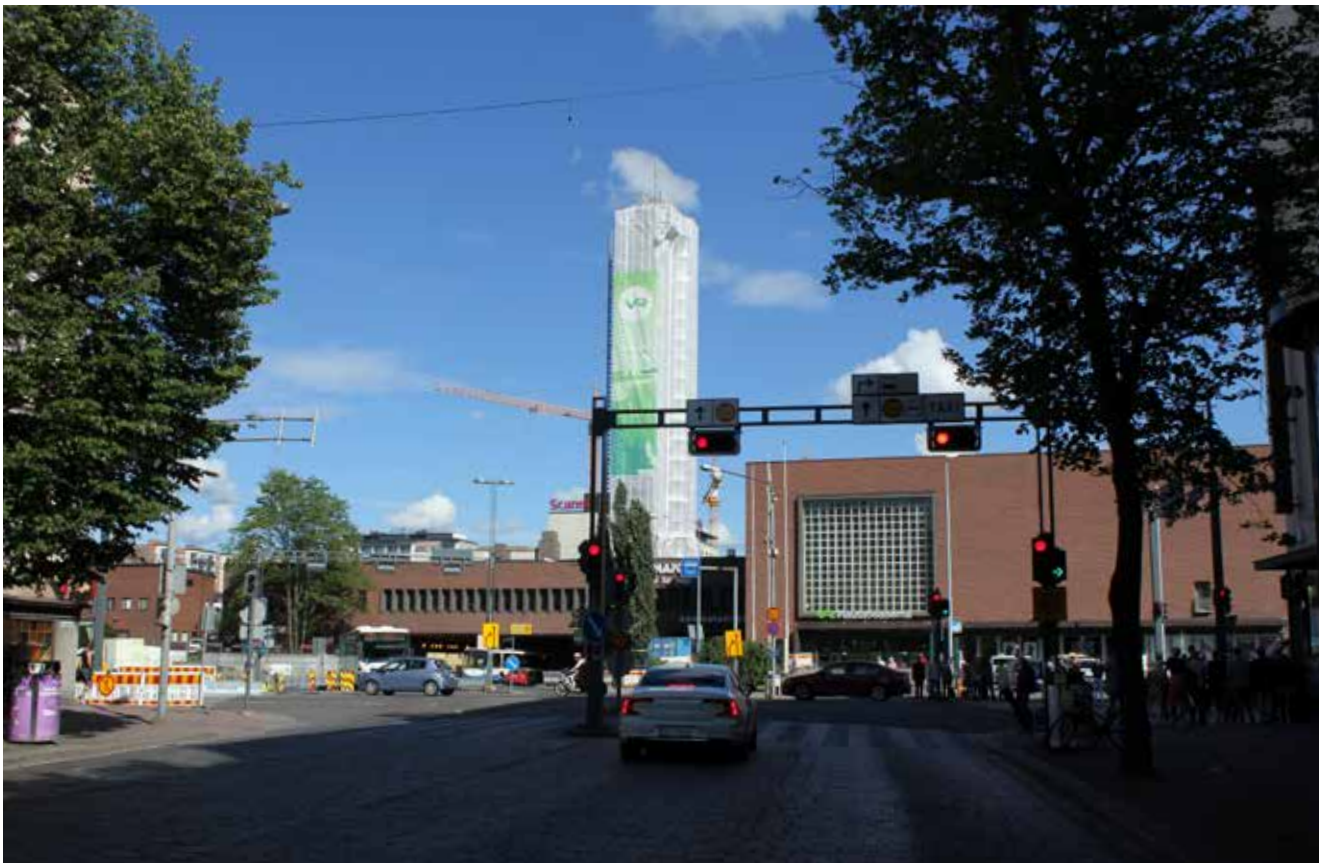
Kuva 90. Sama alue vuonna 2017 on suhteellisen säilynyt, vaikka alue onkin työmaan takia myllerryksessä. Liikennelaitteet hallitsevat näkymää. NA.

Asemarakennuksen rakennushistoriallisessa selvityksessä todetaan, että rautatieaseman kietoutuminen eritasoiseen liikenneväyliin ja liikenteellisiin ratkaisuihin on yksi sen keskeisistä funktionalistisista piirteistä. Liikenteen ja pysäköinnin tilajäsentelyt noudattavat yhä pääpiirteittäin 1930-luvun ratkaisuja.⁵⁹

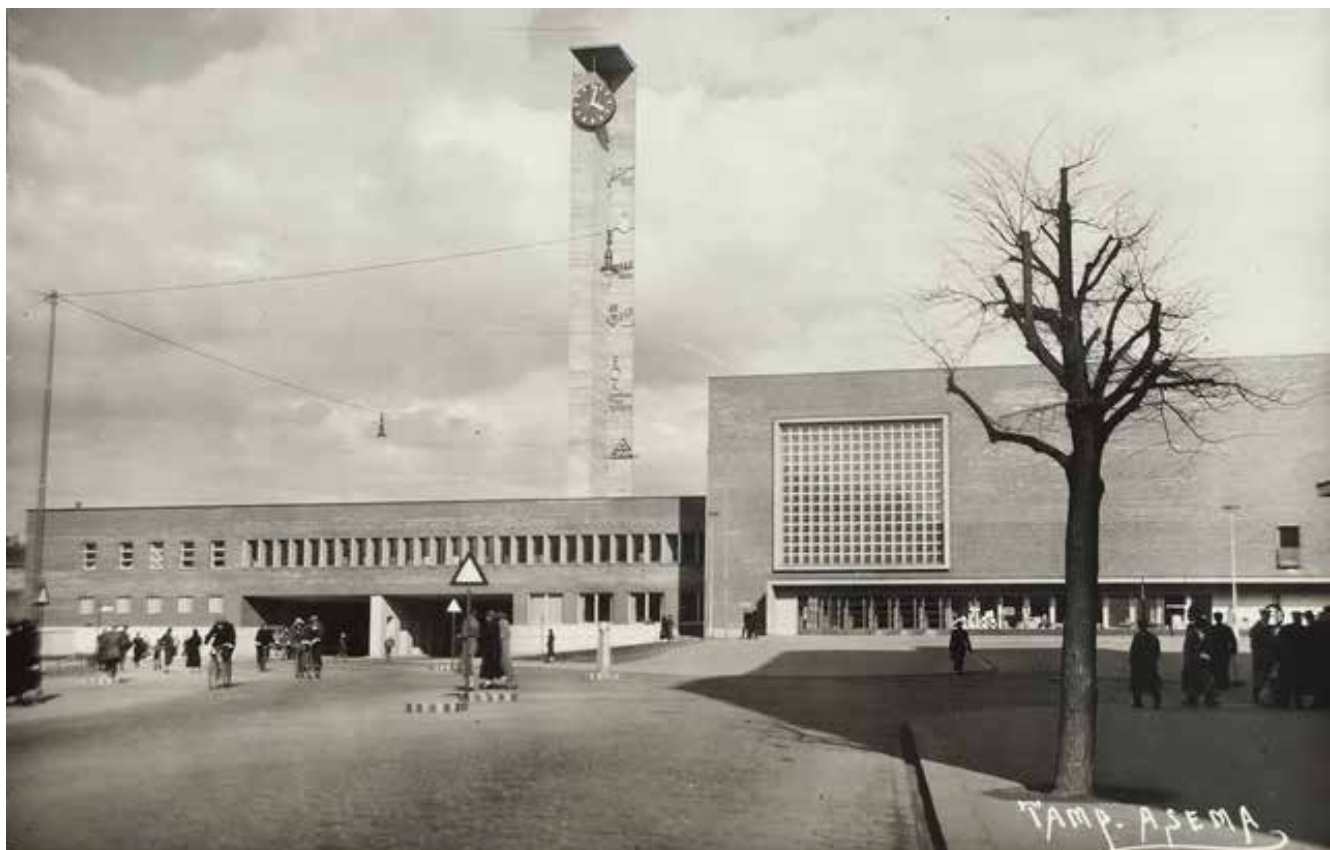
Kuva 93. Vasta valmistunut rautatieasema kellotorneineen vuonna 1937. Atelier Laurent. MVKA.
