TAMPEREEN KAUPUNKI

Sammonkatu 50, Tampere, Maaperätutkimus ID 5 728 188, Kaavanro. 8817

Tutkimusraportti

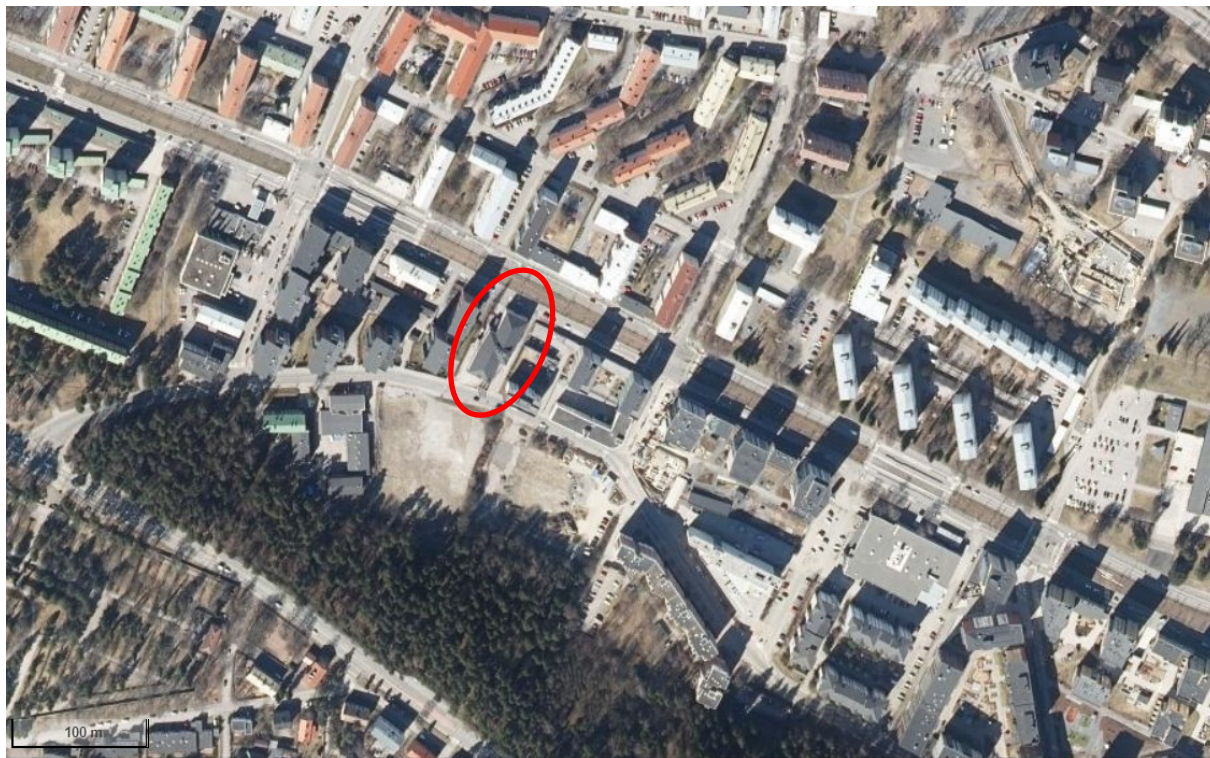
Kuva 1. Tutkimuskohteen sijainti ilmakuvapohjalla on osoitettu kuvassa punaisella rajauksella (MML).

Kohteen sijainti ilmakuvapohjalla on esitetty kuvassa 1 ja sijaintikartassa liitteessä 1.

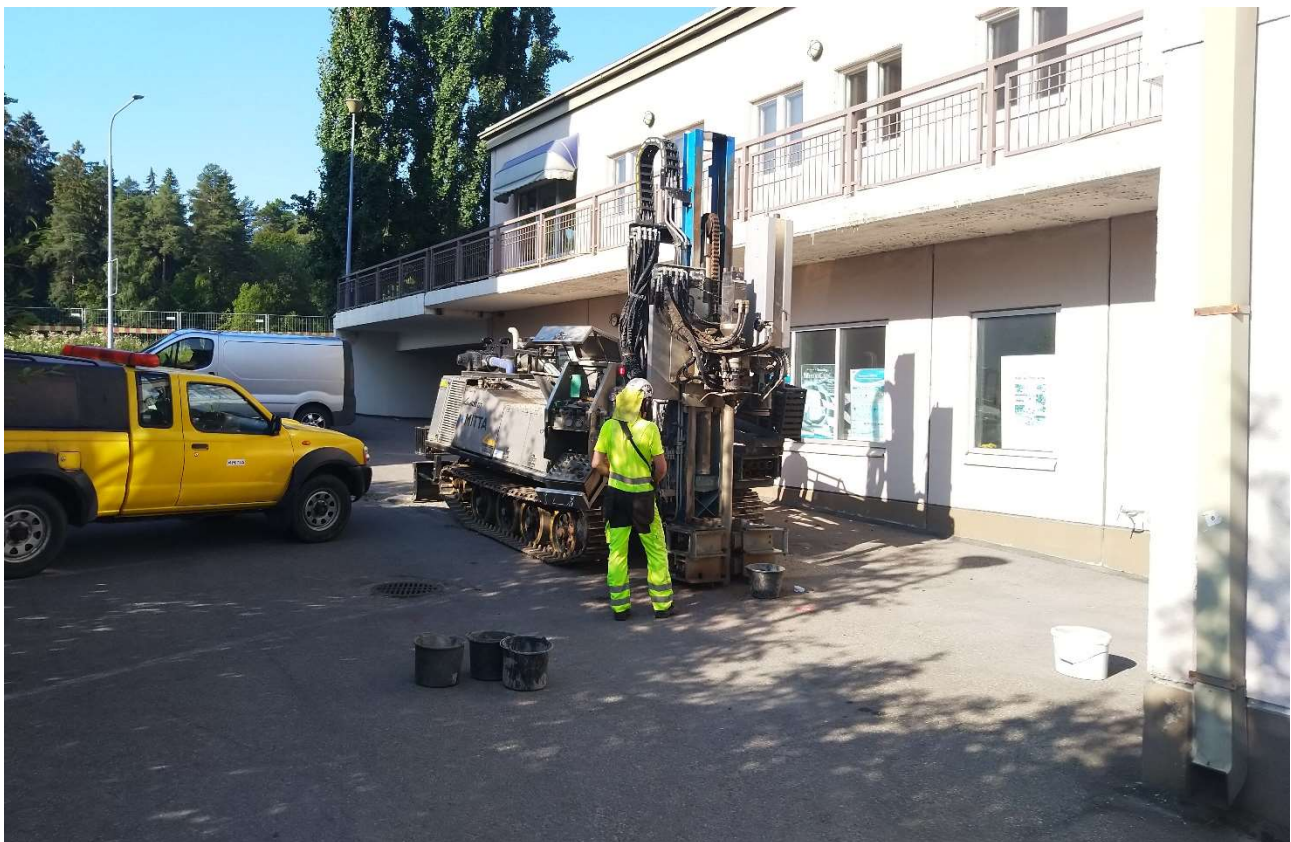
Kuva 2. Kaira tutkimuspisteellä FCG1 (kairan vasemmalla puolella näkyvä kaivo on sama, kuin kuvassa 1).

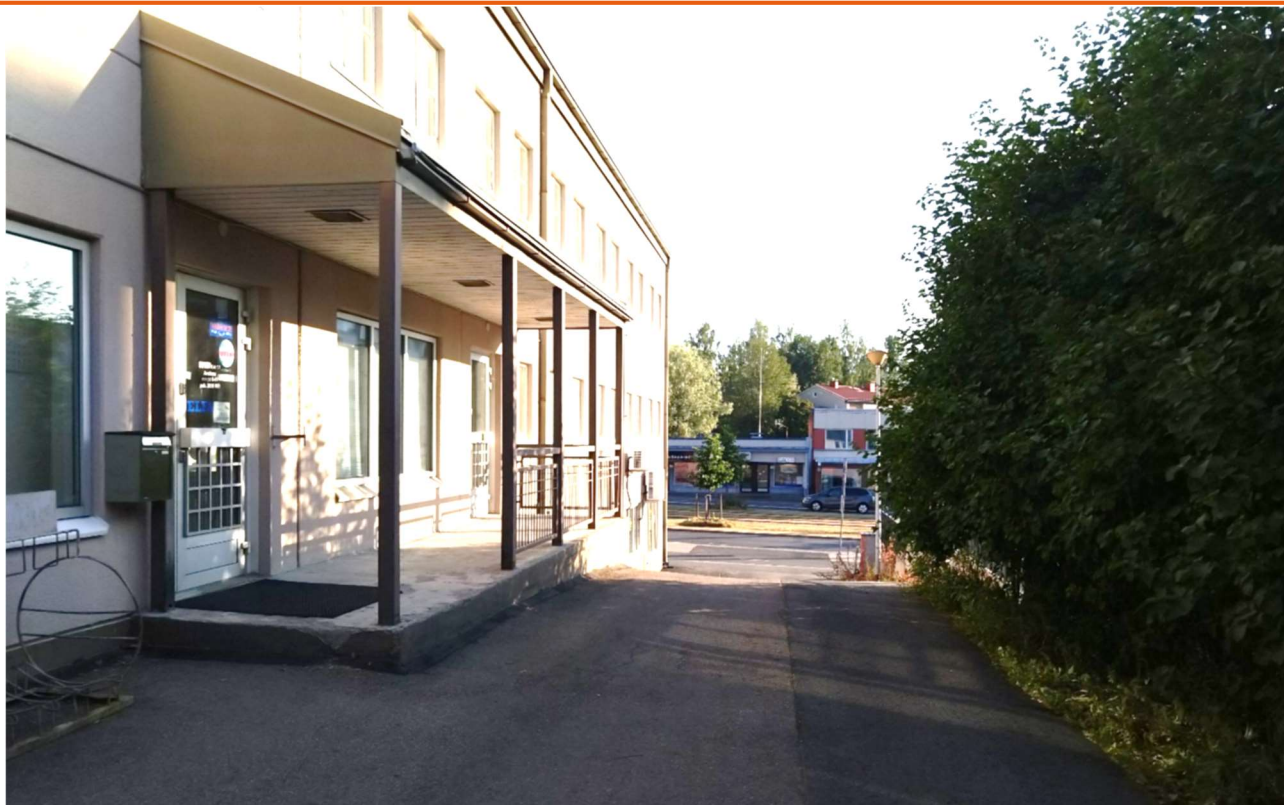
Kuva 3. Kiinteistön itäpuoli alamäkeen kohti Sammonkatua. Kuva on otettu mm. elektroniikkatarvikkeita myyvän Elektorin liiketilan edustalta. Tutkimuspiste FCG2 sijaitsee katoksen pohjoisreunan kohdalla.

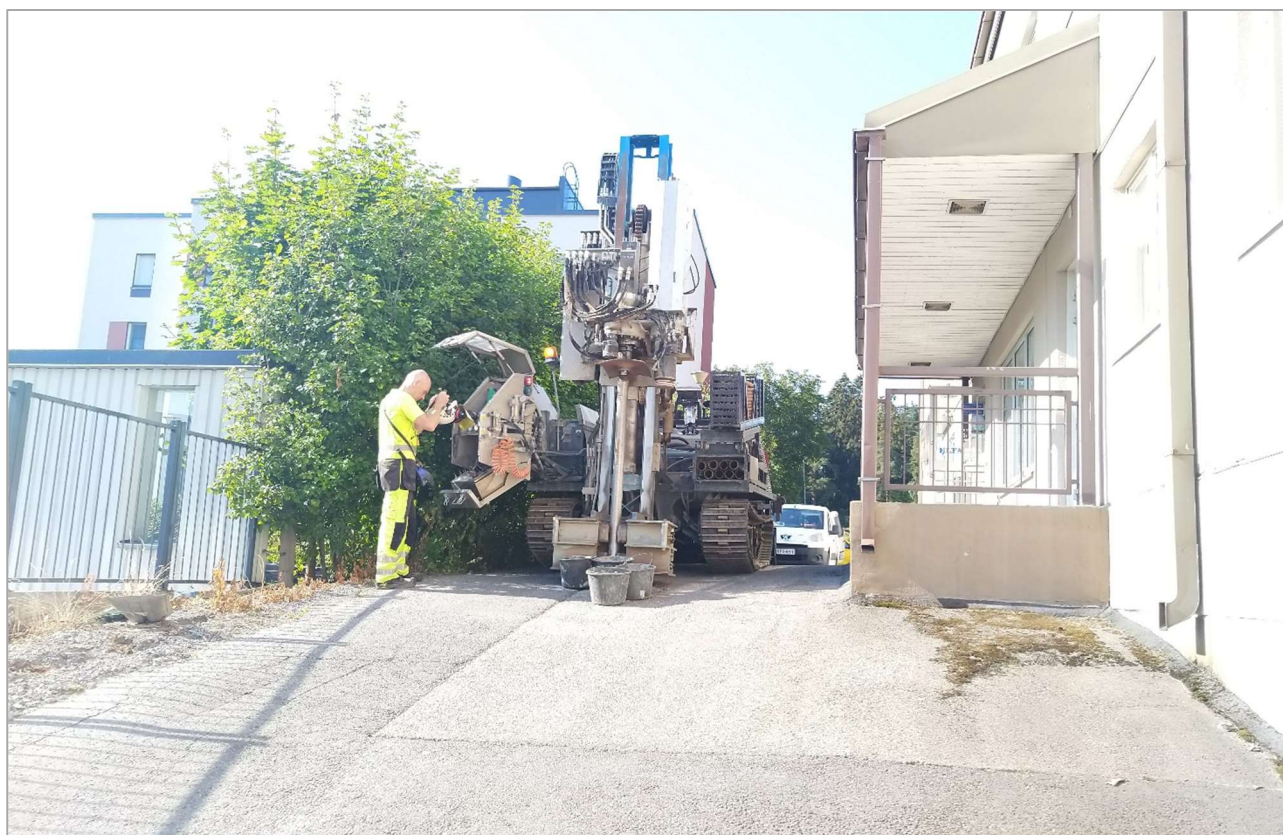
Kuva 4. Tutkimuspisteen FCG2 sijainti. Kairapisteesen asennettiin näytteenoton jälkeen huokoskaasuputki.

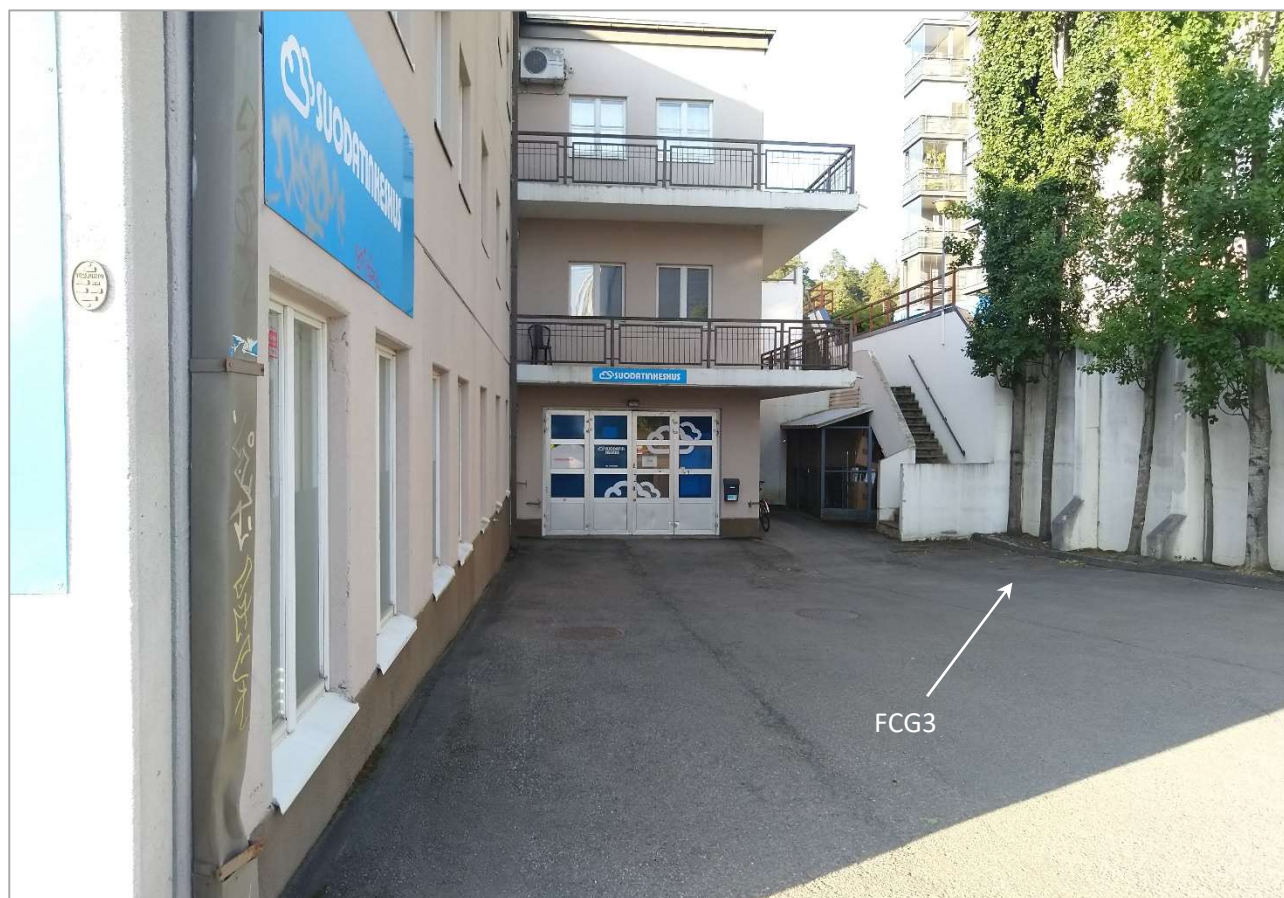
Kuva 6. Kiinteistön länsipuoli Sammonkadulta katsottuna. Alueella kulkee viemäröintejä ja kaapeleita. Kiinteistön reunalla sijaitsevat portaat vievät Takojankadun puoleisessa päädyssä sijaitsevalle yläpihalle.

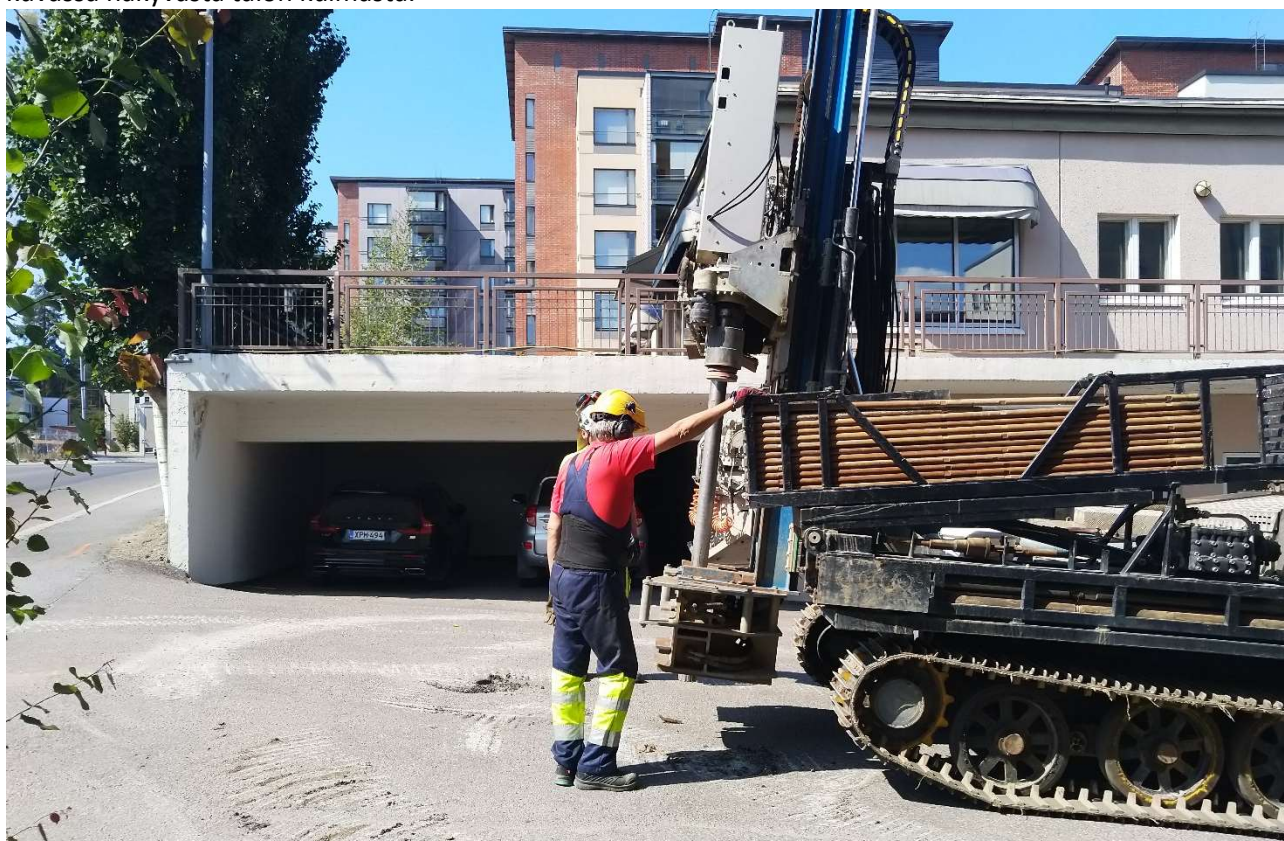
Kuva 8. Tutkimuspiste FCG4 Takojankadun puoleisessa päädyssä kiinteistön itäpuolella.

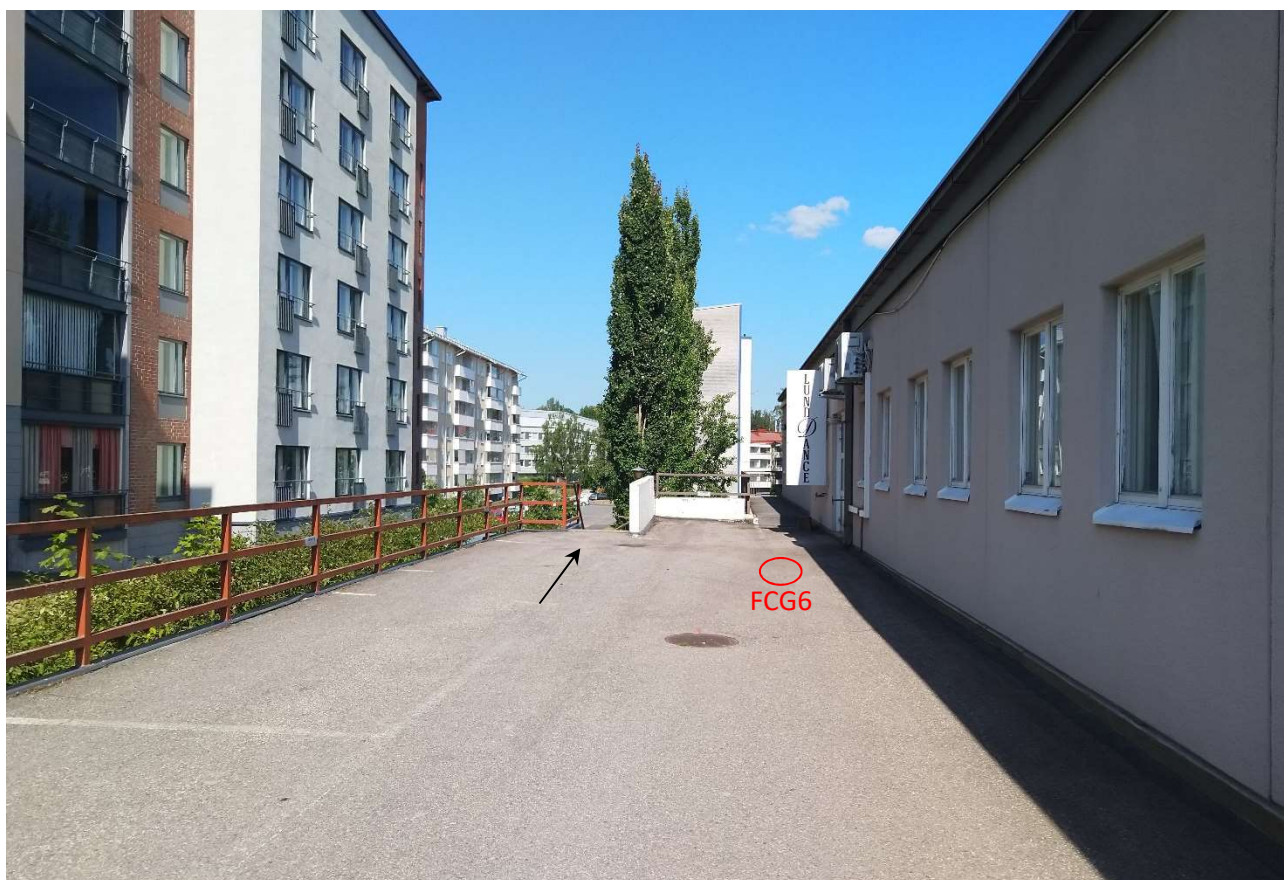
Kuva 10. Kuva pohjoisen suuntaan rakennuksen lounaiskulmalta. Kuvaan on merkitty FCG6 paikka suunnilleen ja nuolella kuvan 6 alatasanteelle johtavat portaat.

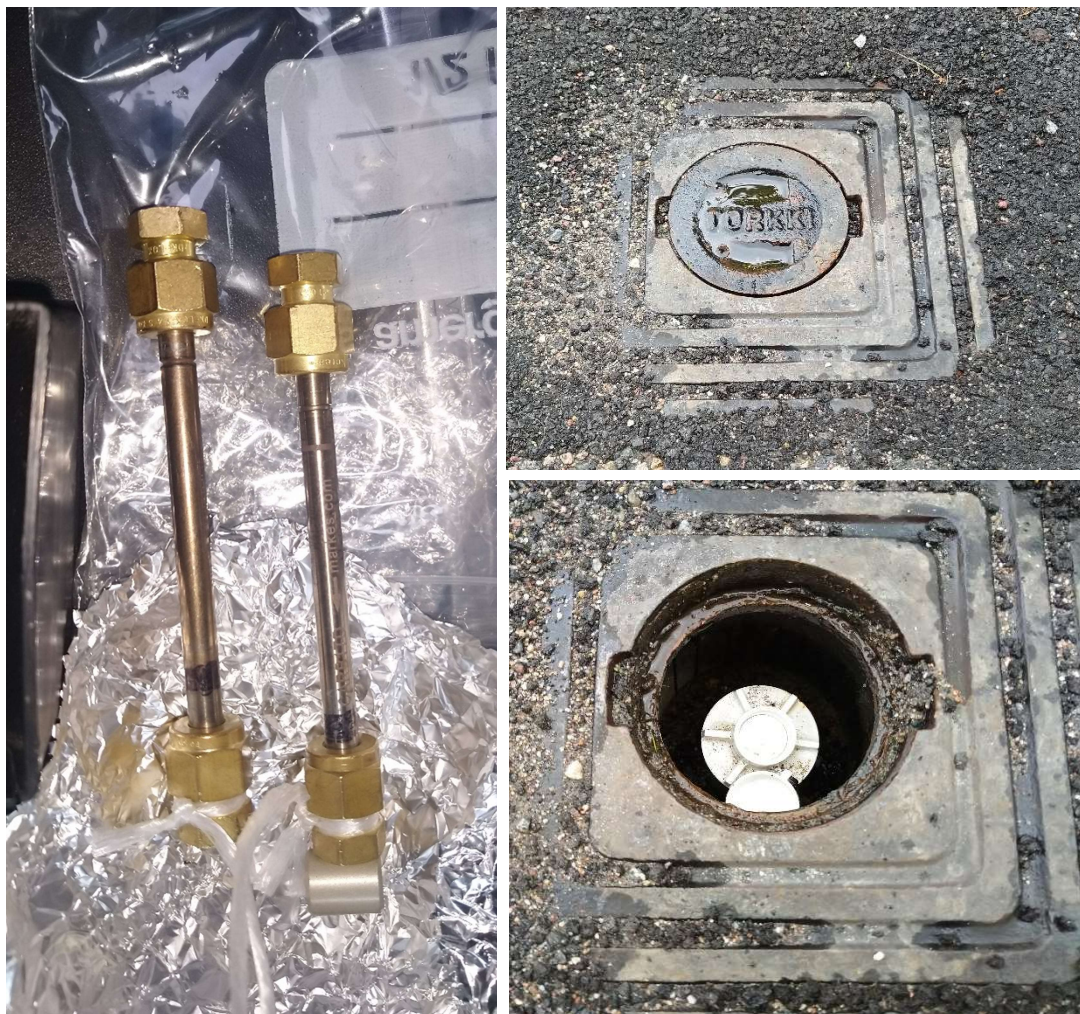
Kuva 12. Huokoskaasu- ja vertailunäytteenottimet. Huokoskaasuputki on asennettu tutkimuspisteen FCG2 kairareikään. Putken kansi on upotettu asfalttiin. Avaimella tiivistettävä korkki sijaitsee kannen alla.

Kairatutkimuspisteeseen FCG2 asennettiin näytteenoton jälkeen PEH-huokoskaasuputki Tampereen kaupungin huokosilmanäytteenotto-ohjeen (v1_2) mukaisesti. Putken 1 m pituinen siiviläosa asennettiin 2,15–3,15 m syvyyteen 2,0 m jatkoputken päätteeksi. Putki asennettiin asfaltoidulle alueelle valurautakaivoon (ks. valokuvaliite 8, kuva 12). Putken ilmatiivis, huokoskaasuputkeen tarkoitettu avaimella avattava korkki on valurautakaivon kannen alla. Huokoskaasuputken asennuskortti on esitetty liitteessä 5.
