Vastaanottaja  
Peab Oy  
Asiakirjatyyppi  
Tutkimusraportti

# SUONSI VUNKADUN ALUE MAAPERÄN JA POHJAVEDEN HAITTA-AINETUTKIMUS

Tarkastus 27.6.2016 (päivitetty 9.3.2017)  
Päivämäärä 27.6.2016 (päivitetty 9.3.2017)  
Laatija Jenni Pirkkalainen, 040 135 3564  
Tarkastaja Osmo Jyrävänkoski, 0400 964 174  
Hyväksyjä Jukka Heineman, Peab Oy

Viite 1510023527

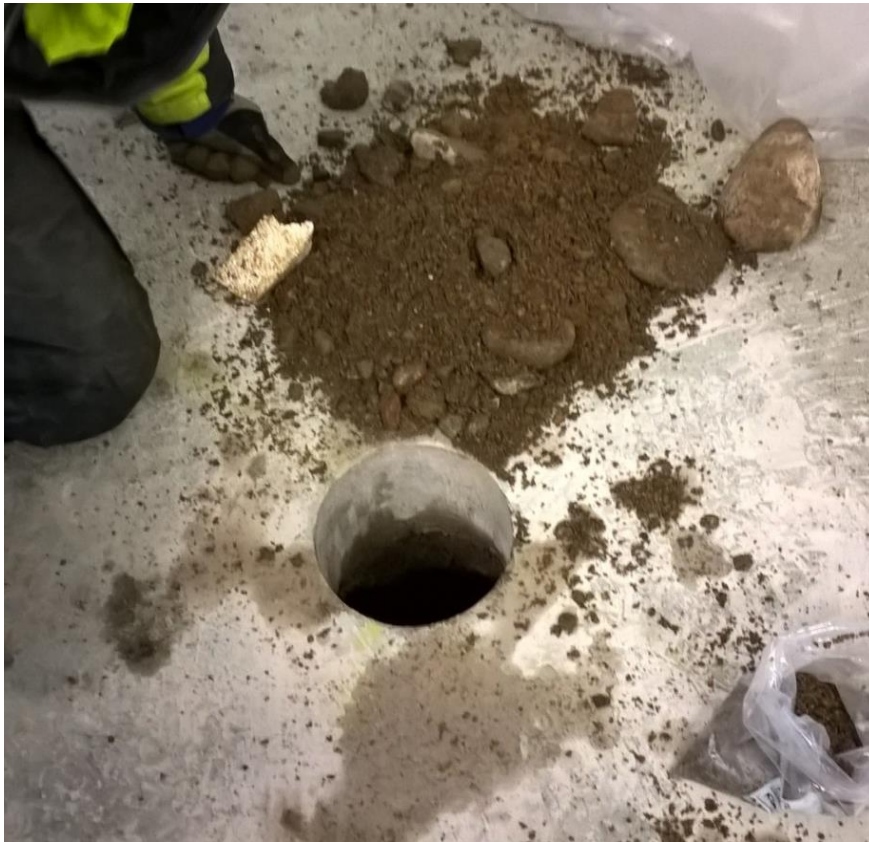
Entisestä pesuhallista viemäriin läheisyydestä porattiin timanttikoralla betonilattia auki (syvyys 15 cm), jonka jälkeen näyte KP7 otettiin 0,15...0,5 m syvyydeltä. Tutkimusohjelmasta poiketen KP8 jätettiin pois, koska rasvamontun päälle oli asennettu vanerilattia. Rasvamonttuun ei ollut pääsyä kairauskalustolla. KP9 olisi ollut saman vanerilattian alla ja SNT-Group:n kunnossapitopäällikkö Vesa Salminen kielsi lattian purkamisen, koska tila toimii varastotilana.

**Kuva 1** Entisen pesuhallin betonilattiaan kairattu KP7, 0-0,5 m. Öljyhiilivetyjakeiden (C<sub>10</sub>- C<sub>40</sub>) summapitoisuus ylitti kynnsarvon.

Entisestä pesuhallista otetusta näytteestä KP7(0...0,5 m) laboratoriossa tutkittiin metallit, öljyhiilivetyjakeet  $C_{10}$ -  $C_{40}$  ja VOC-pitoisuudet. Öljyhiilivetyjakeiden  $C_{10}$ -  $C_{40}$  summapitoisuus ylitti kynnysarvon pitoisuuden ollessa (600 mg/kg). Muiden analysoitujen yhdisteiden ja pitoisuuksien osalta ei havaittu kynnysarvojen ylityksiä.

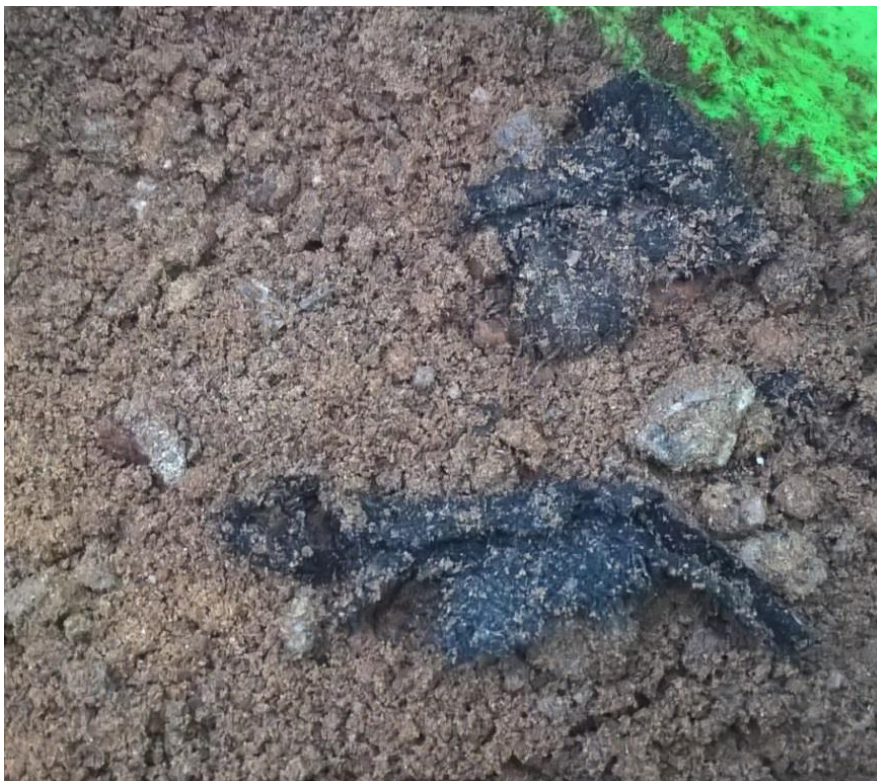
**Kuva 2** KK17B 1-1,5 m syvyydestä löytyneet suodatin kangaspalat.

Käytöstä poistetun öljysäiliön kohdalla laboratorioanalyysit tehtiin näytteistä KK16 ja KK17B. Metallit, PAH- ja VOC (Klooratut alifaattiset hiilivedyt) -pitoisuudet sekä öljyhiilivetypitoisuudet jäivät alle kynnysarvojen. Arseenipitoisuus ylitti kynnysarvon pitoisuuden ollessa 5,6 mg/kg, mutta ei Pirkanmaalla käytettävää vertailuarvoa.

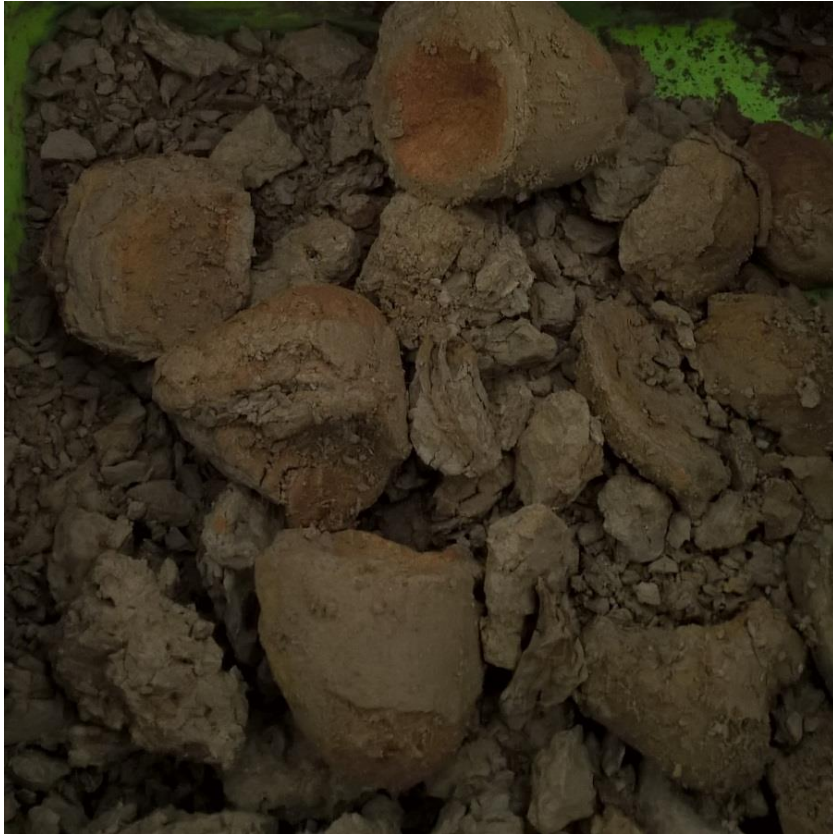
Entisen asuinalueen, nykyisen puistoalueen, pohjoispäästä otettiin maaperänäytteet kairaamalla neljästä (4) näytteenottopisteestä. Näytepisteistä KP1...KP3 näytteet otettiin syvyyksiltä 0,3...3,0 m. Kairauspisteestä G50 otettiin näytteet syvyyksiltä 0,9-5,1 m.

Kuva 3 Jussinpuistosta otettu KP1 syvyydeltä 0,6-1,2 m. Näytteen tuloksista selvisi koboltti (Co) kynnyksarvon ylitys.

Puistoalueelta näyte KP1(0,6...1,2 m) lähetettiin laboratorioon tutkittavaksi metallien osalta. tehdyssä analyysissä havaittiin arseenin kynnysarvon ylittävä pitoisuus 6,5 mg/kg sekä kobolttin kynnysarvon ylittävä pitoisuus 21 mg/kg. Arseenipitoisuus ei kuitenkaan ylitä Pirkanmaan seudulla käytettävää vertailuarvoa.

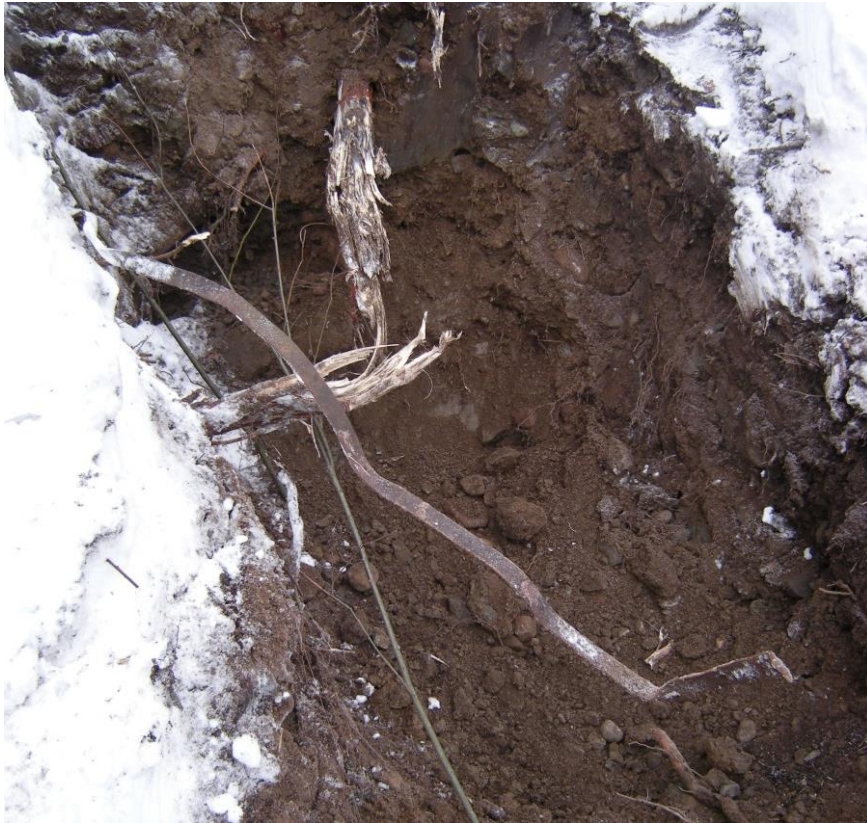
Tontin pohjoispäättyyn siirrettyjen maamassojen kohdalta kaivettiin 6 koekuoppaa (KK5...KK10) kaivinkoneella. Koekuoppa KK9:stä löytyi jätettä (muovipusseja, muovinpaloja ja isoja roskia). Koekuopat olivat syvyydeltään 0...1,5 m. Koekuopat KK11 ja KK12 kaivettiin kaivinkoneella painopenkan reunoilta. Koekuoppien syvyydet olivat 0...1,8 m. Kaikista koekuopista otettiin näytteet kokoomanäytteinä.

Kuva 4 KK8 syvyydeltä 0-1,5 m löytynyt rautatanko.

Tontin pohjoispäättyyn siirretyistä maamassoista laboratorioon lähetettiin näytteitä koekuopista KK6 ja KK8. Tutkituista metallipitoisuuksista vain arseeni ylitti kynnysarvon pitoisuuksien ollessa pisteessä KK6 5,3 mg/kg ja pisteessä KK8 8,5 mg/kg. Nämä tulokset jäivät kuitenkin selvästi alle Pirkanmaalla käytettävän vertailuarvon.

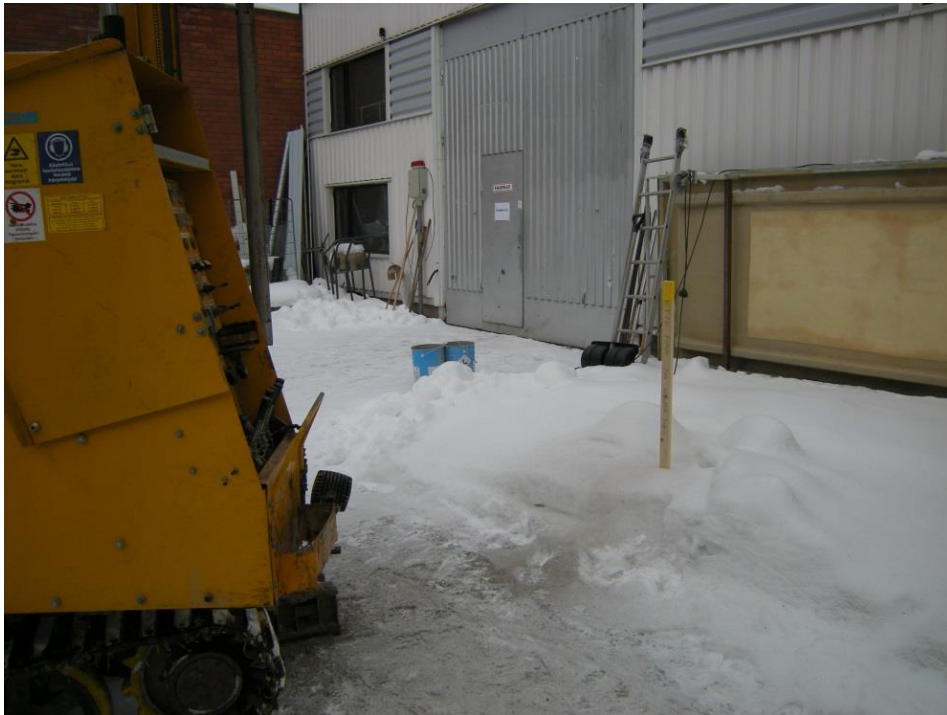
Entiseltä veneenrakennustontilta otettiin maaperänäytteet (KP14, KP16 ja KP17) kairaamalla. Näytteet otettiin syvyyksiltä 0,5...3,0 m.

**Kuva 5 Pälvirannan tontin entisen veneiden pesupaikan kohdalta kairattu KP16.**

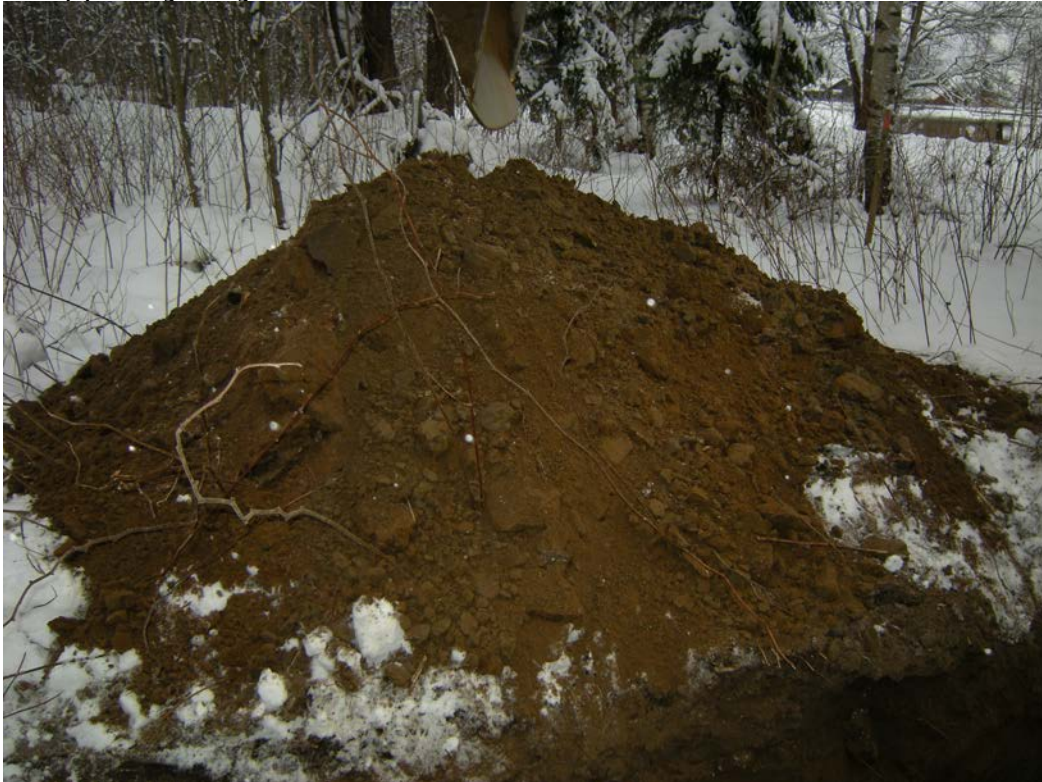
LAATIJA: Mirjami Kuoppala NRO: KK3 PVM: 26.2.2016

syvyys, m	maalaji, L/T
0-0,3	Humus, sora, muutama tiili, T
0,3-1,0	Hieno hiekka, L

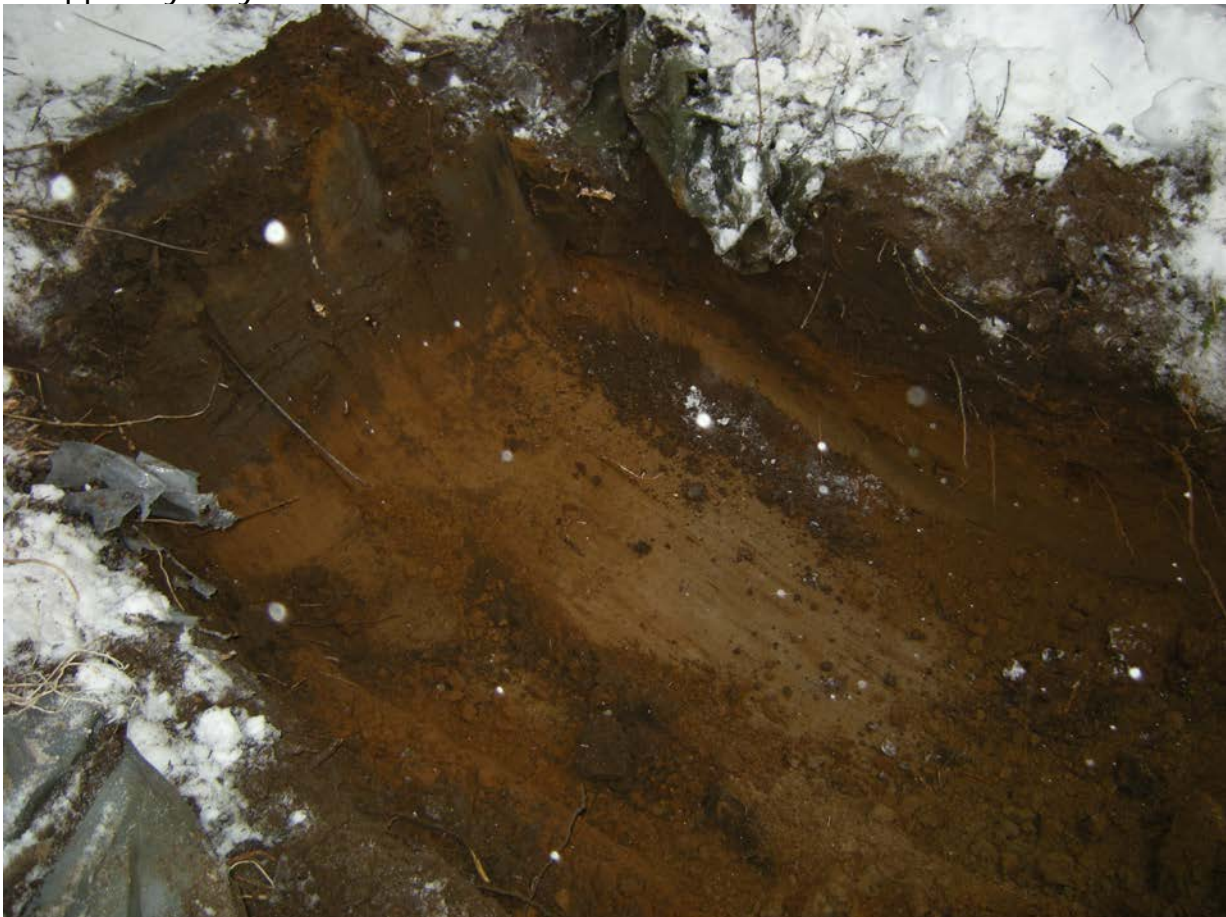
LAATIJA: Jenni Pirkkalainen NRO: KK4 PVM: 26.2.2016

Alueelle tehtiin neljä (4) koekuoppaa (KK1...KK4). Näytteet otettiin kaivinkoneella 0...0,5 m ja 0,5...1 m syvyyksistä kokoomanäytteinä. Koekuopista KK3 ja KK4 löytyi pintakerroksista muovia, isoja metallinpaloja, tiiltä sekä muuta roskaa.

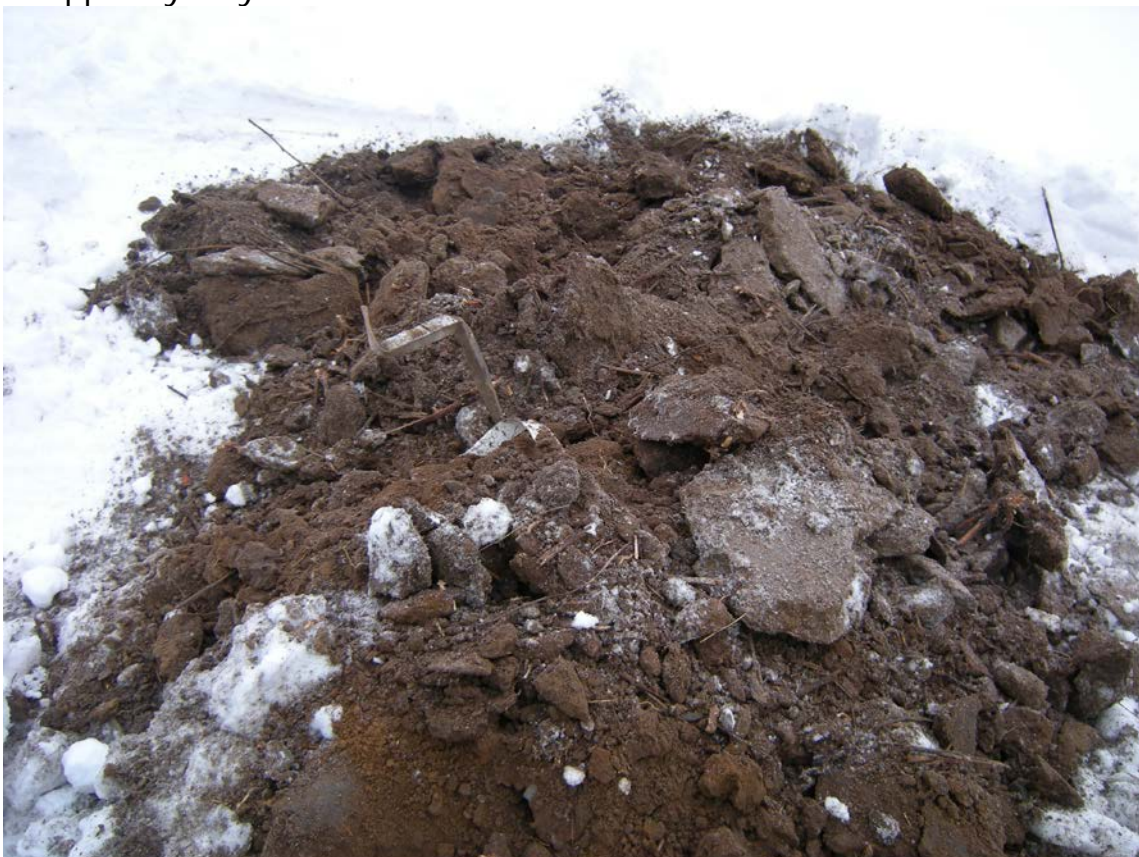
LAATIJA: Jenni Pirkkalainen

nro	syvyys, m	kuvaus	K	P
1	0-0,2	pintakerroksessa tiilimurskaa	1	1
2	0,2-0,7	rautapalasia, metalliromua, lasia	1	1

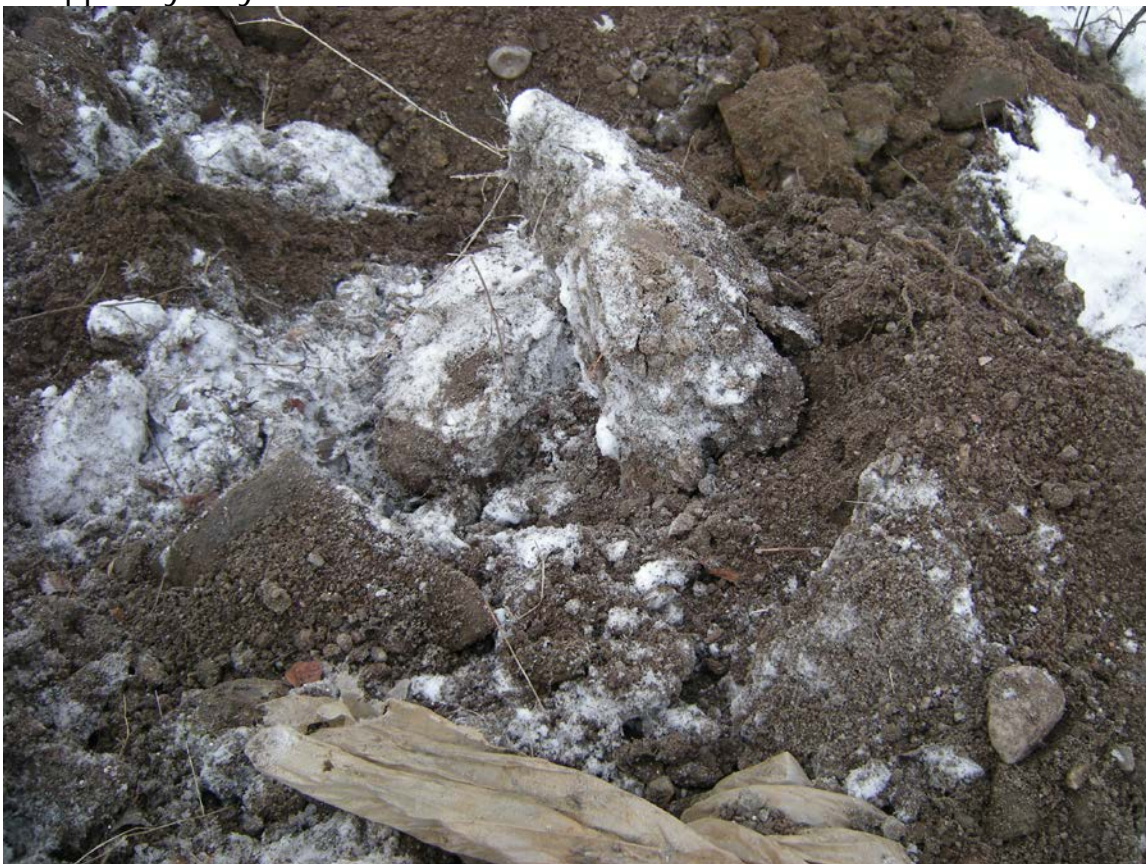
LAATIJA: Mirjami Kuoppala

nro	syvyys, m	kuvaus	K	P
1	0-1,5	isoja roskia, muovinpalasia, muovipusseja, laudanpätkiä	1	1

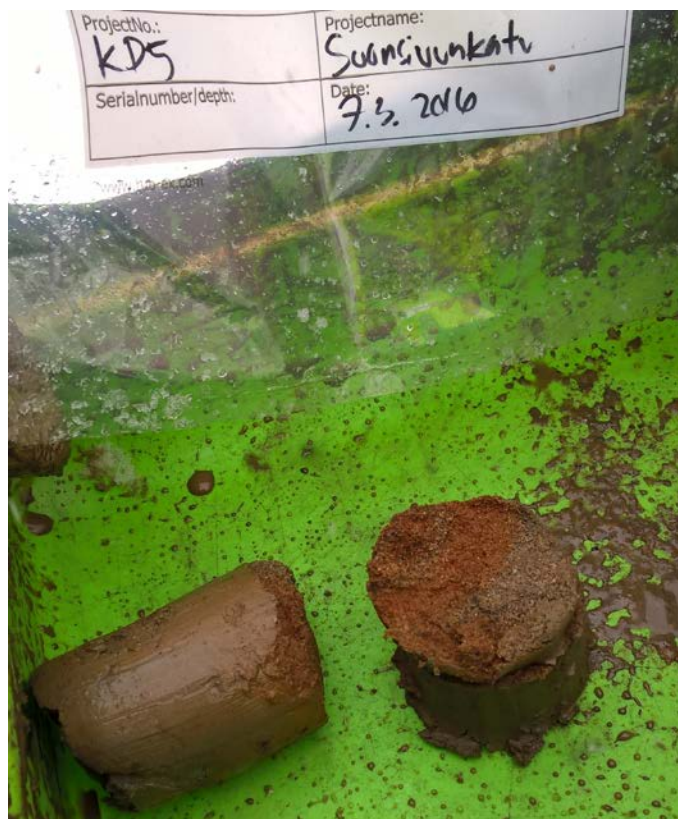
LAATIJA: Mirjami Kuoppala

Entisen polttonesteiden jakelupaikan kohdalle tehtiin kolme kolme (3) näytteenottopistettä porakonekairalla (KP4...KP6). Kairaukset ulottuivat 6 m syvyyteen. Kairauspisteet osuivat isojen kivien kohdille, jonka takia kairaustanko tukkeutui eikä näytteitä saatu kaikista syvyyksistä.

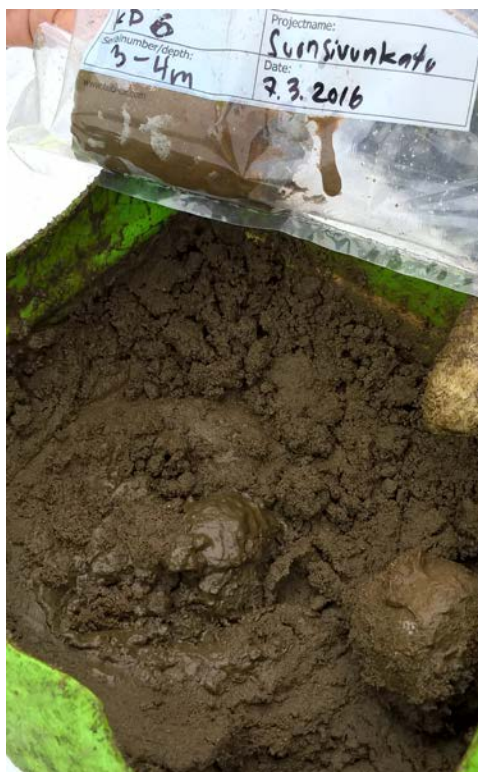
LAATIJA: Jenni Pirkkalainen NRO: KP7

nro	syvyys, m	kuvaus	K	P
1	0,3-0,4	ei hajua	1	1
2	1,0-1,7	ei hajua	1	1
3	2,3-3,0	ei hajua	3	1
4	3,2-4,0	haisee öljy	4	2
5	5	lievä haju	2	2
6	6		5	1
