RAPORTTI

Viite: Suomen Urheiluhallit Oy -Teerivuorenkatu 2 -TAMPERE

Yrityksemme on suorittanut Raholan liikuntakeskuksen katolla olevien paroc saumojen tiivistyksiä 10.10.2022.

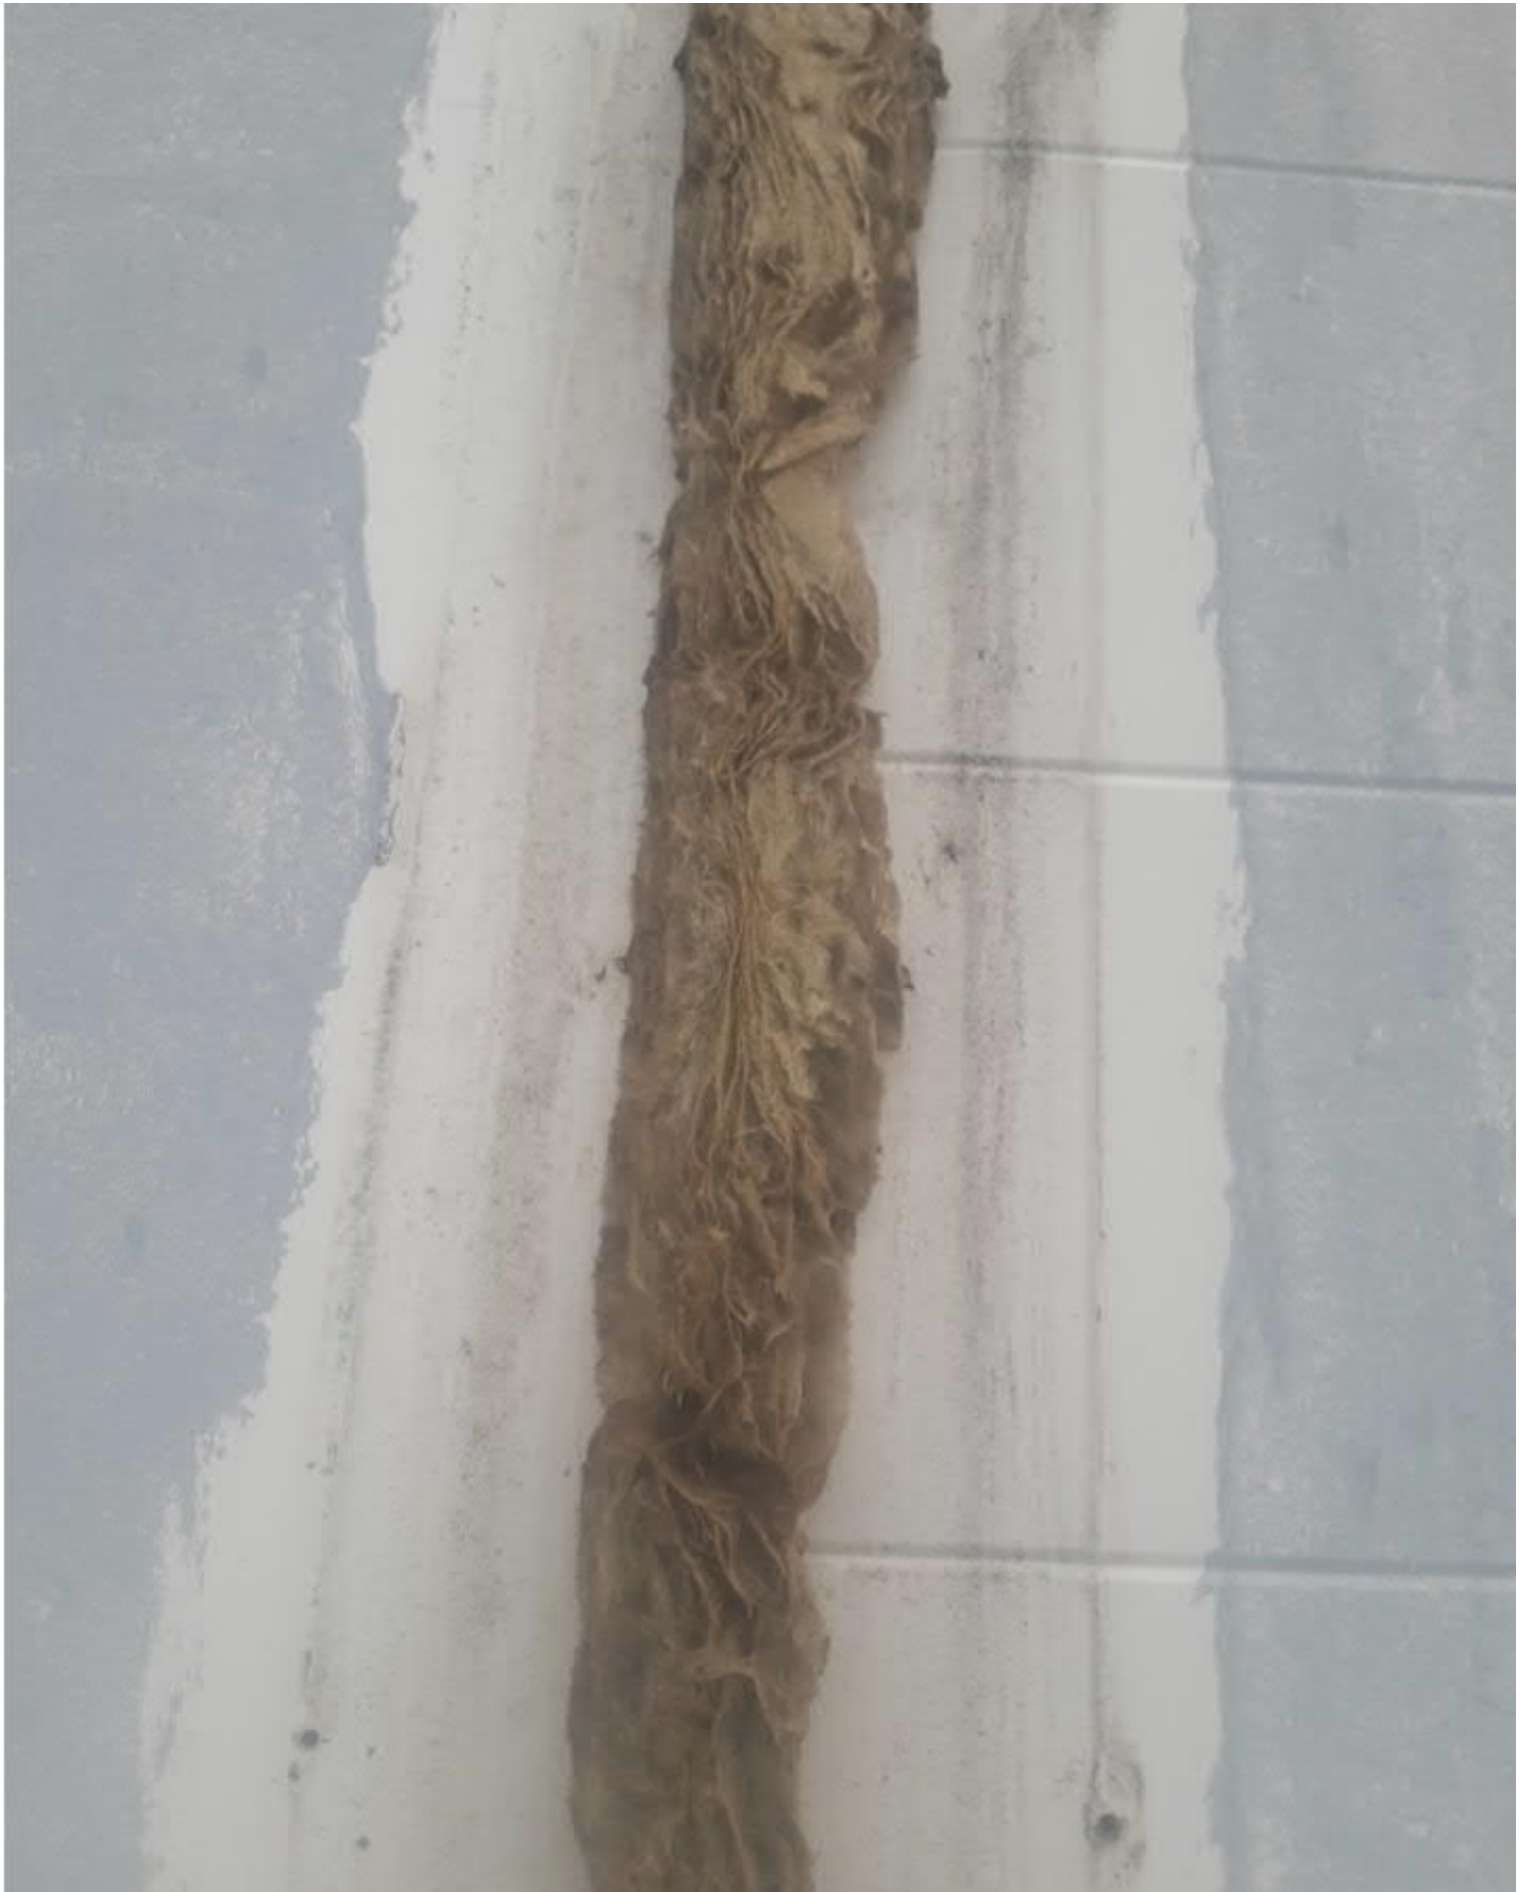
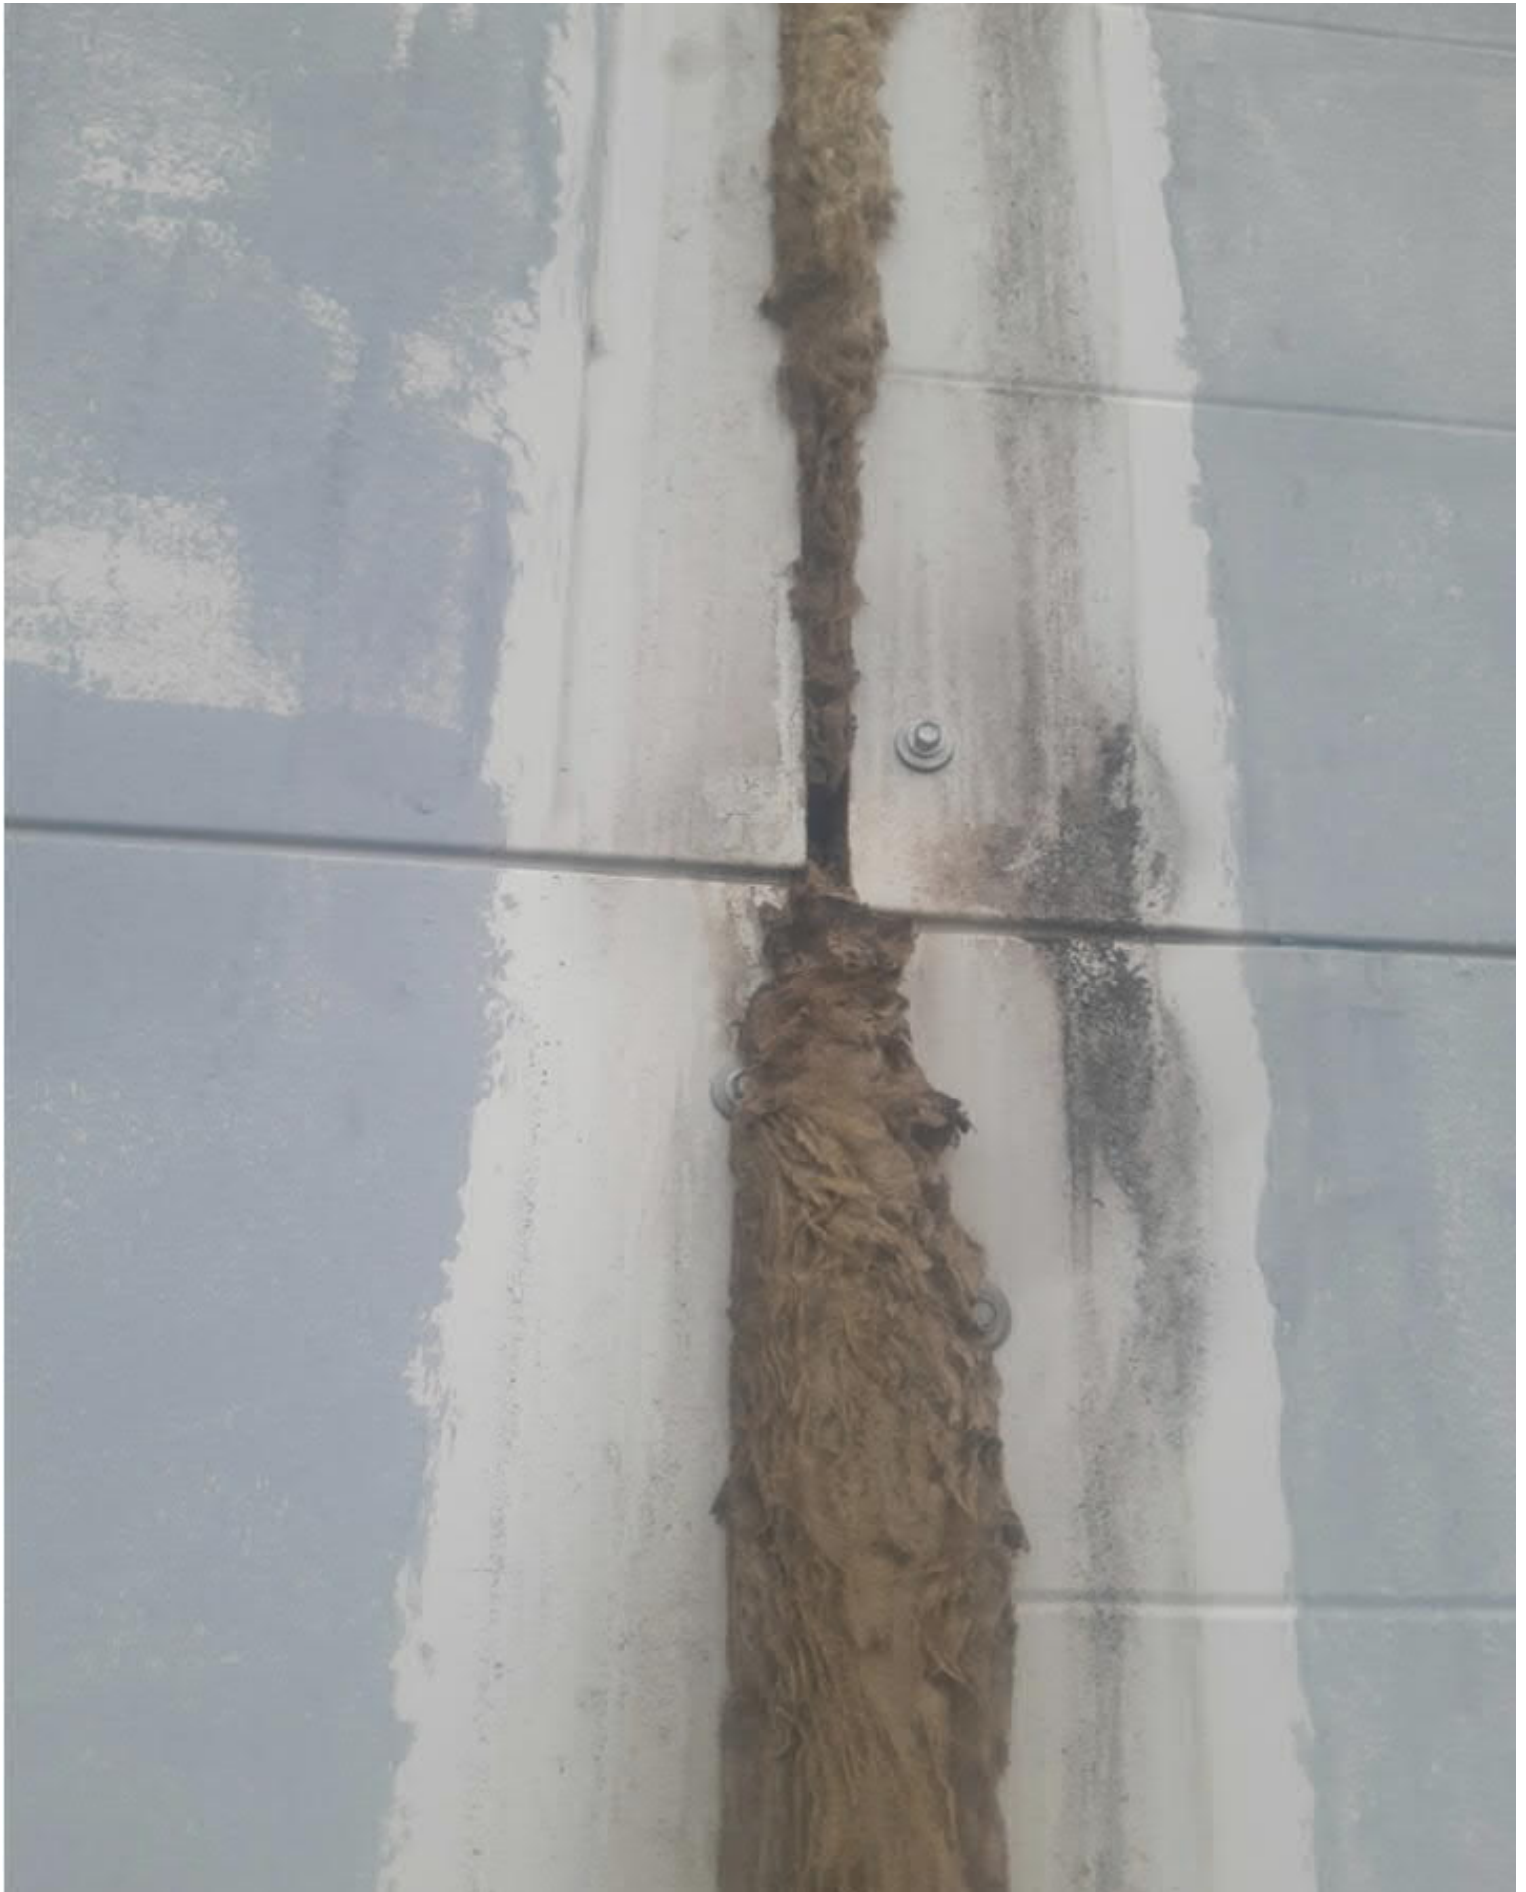
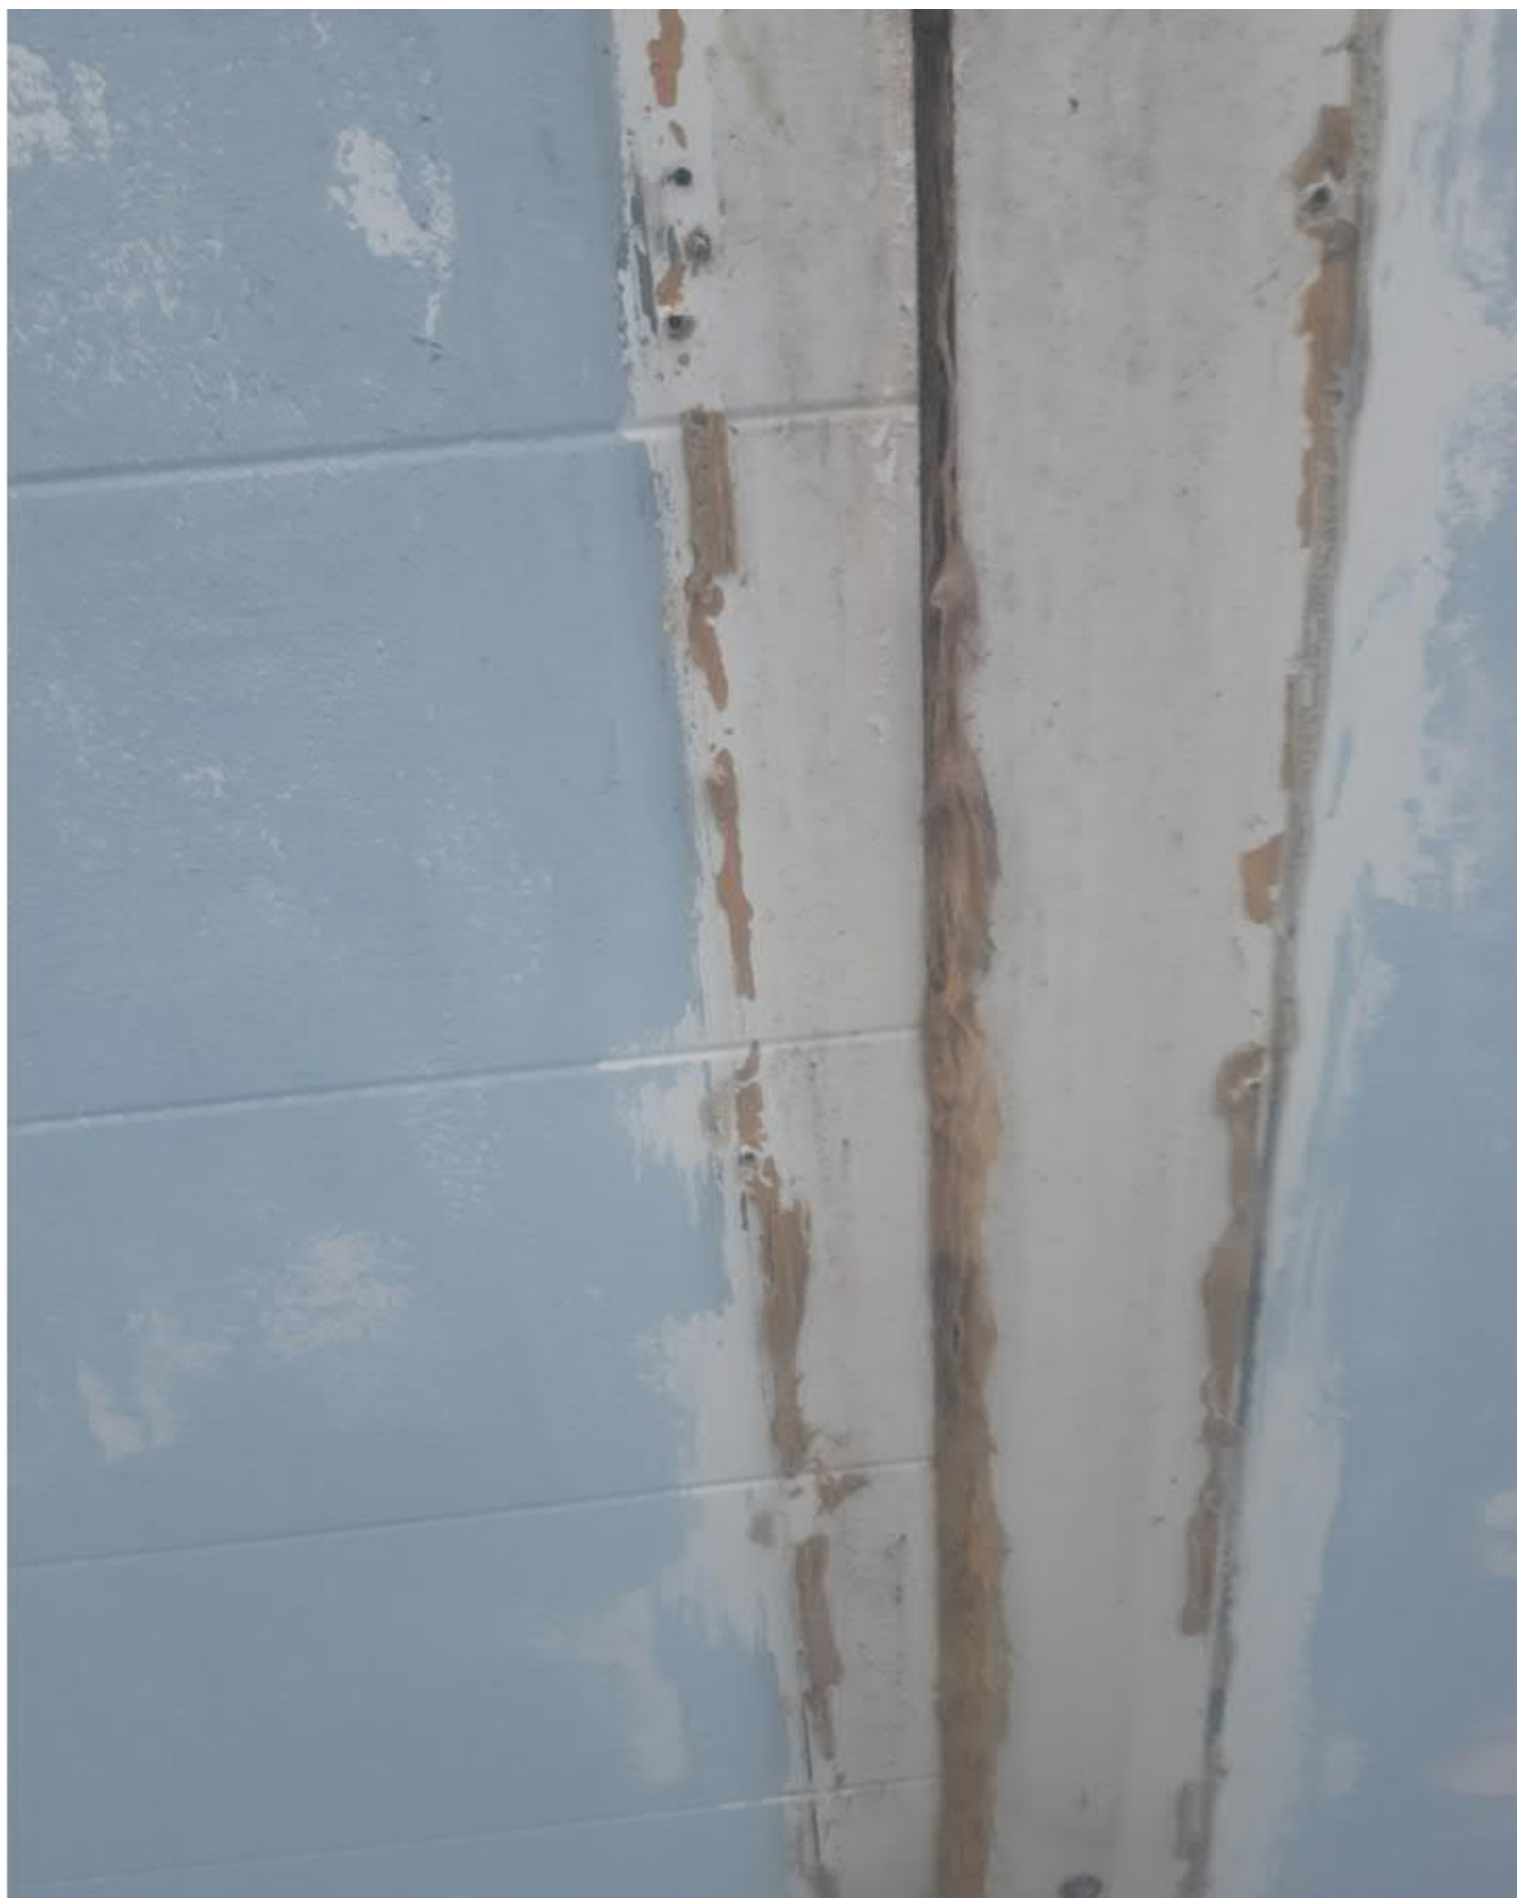
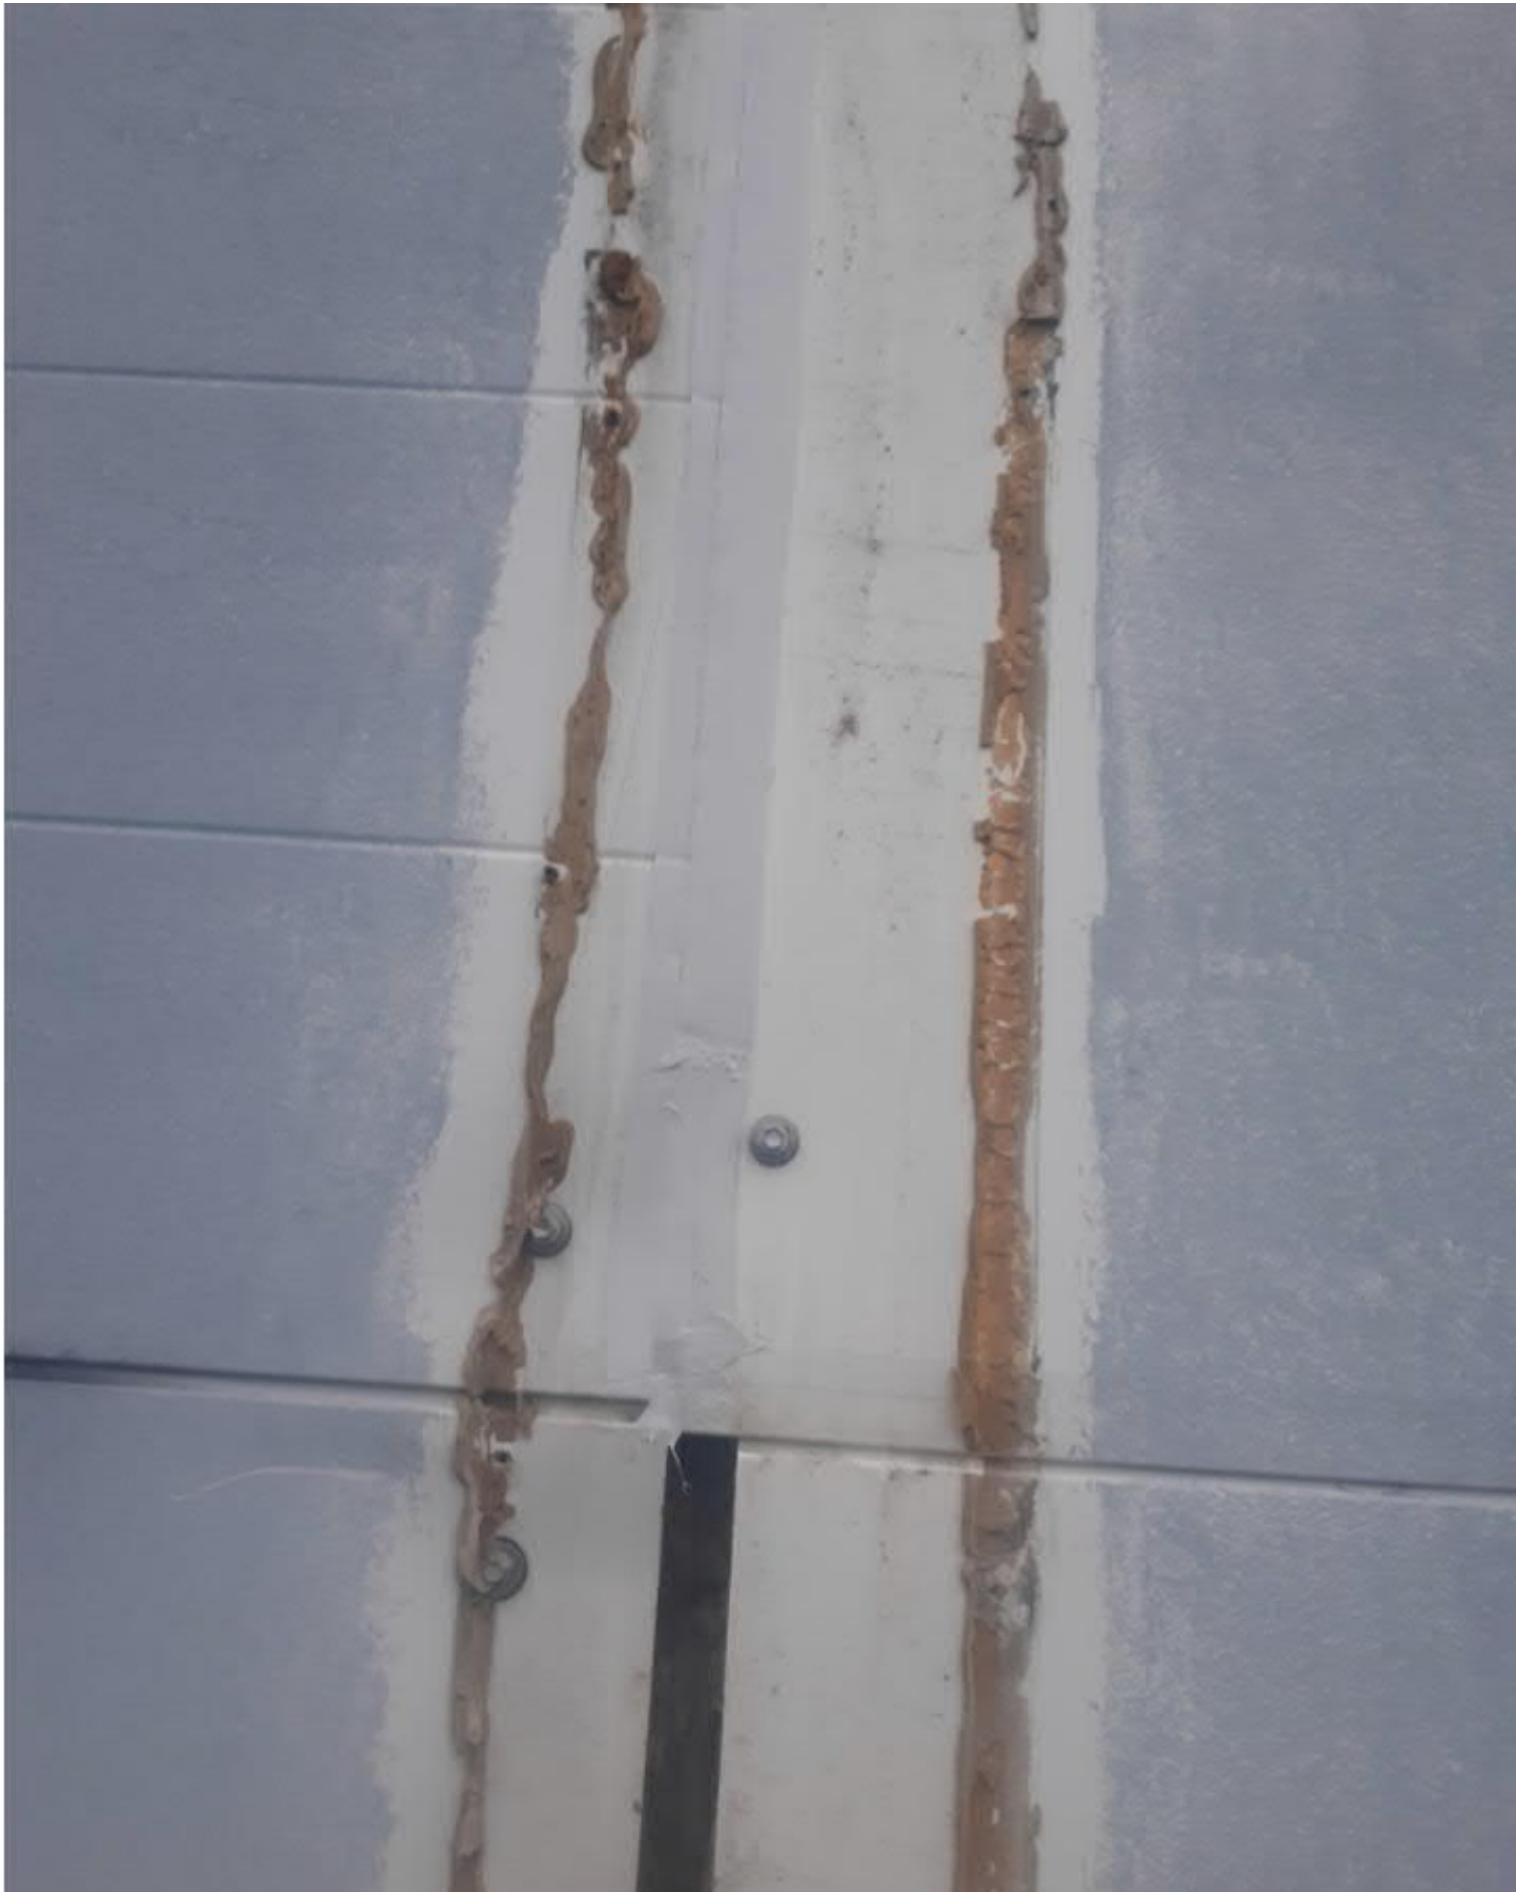
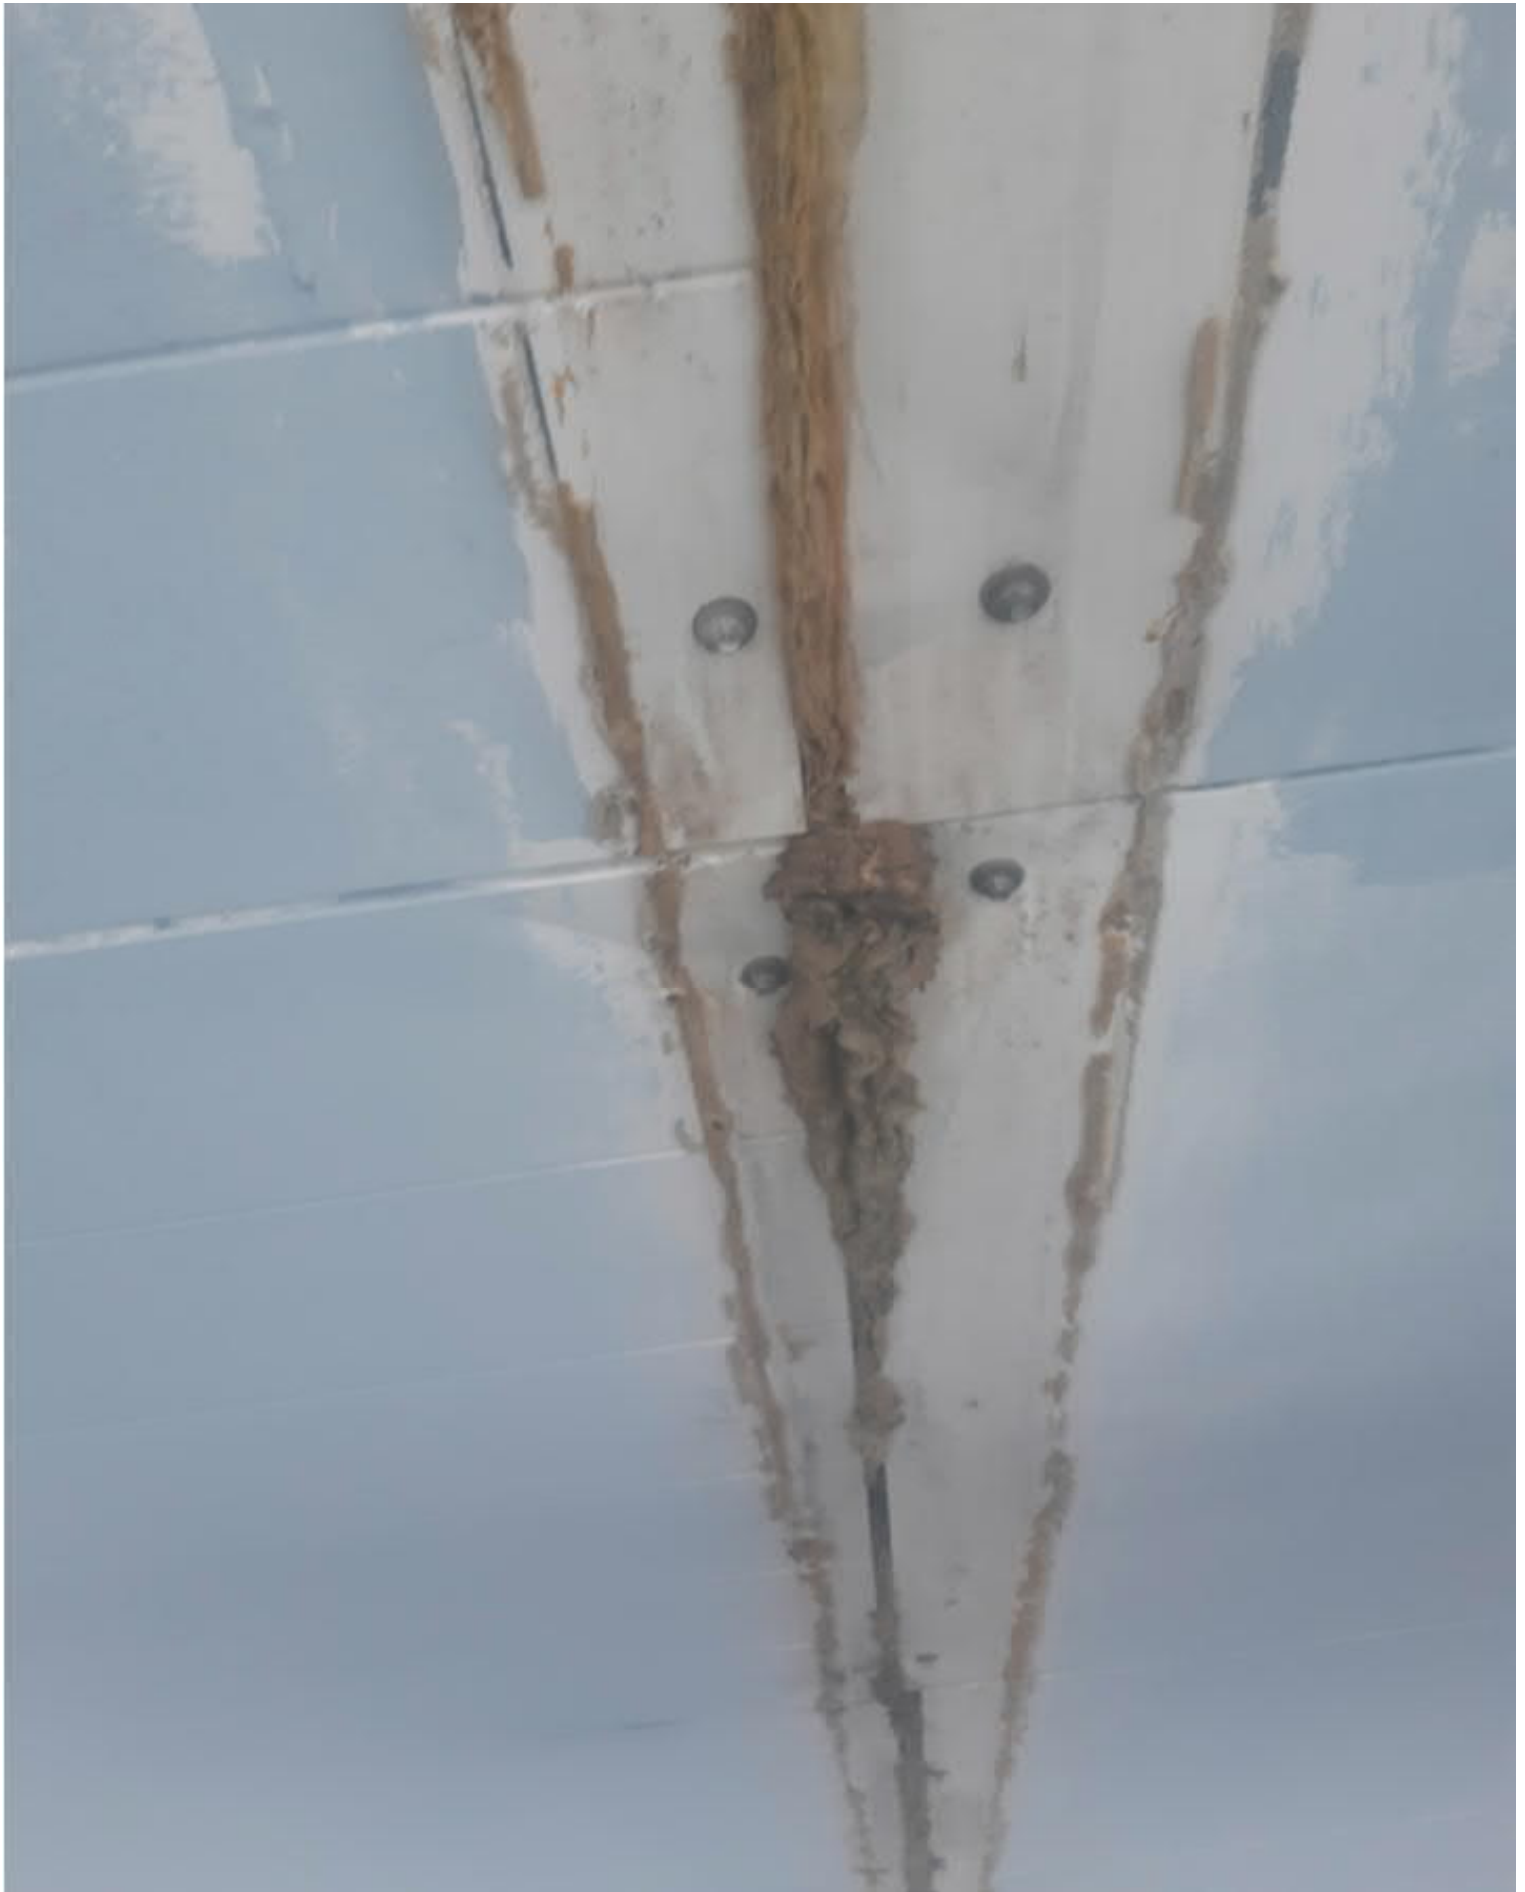
Moi!
ohessa rapotti ja kuvia alkutilanteesta

Ohessa liitteenä on myös otettuja valokuvia.

Pystypelti on otettu pois ja saumassa oleva villakaista on työnnetty 2cm syvyyteen ja saumattu paroc sauma tiiviiksi. Tämän jälkeen pystypelti on kiinnitetty takaisin.

Myös yläsaumoja ja liittymiä on tiivistetty kitillä.
